# Asbestinventarisatetest

Deken De Winterstraat 29/3, 2600 Antwerpen

Attestnummer : 20251210-000427.000

Uitgegeven op : 10.12.2025

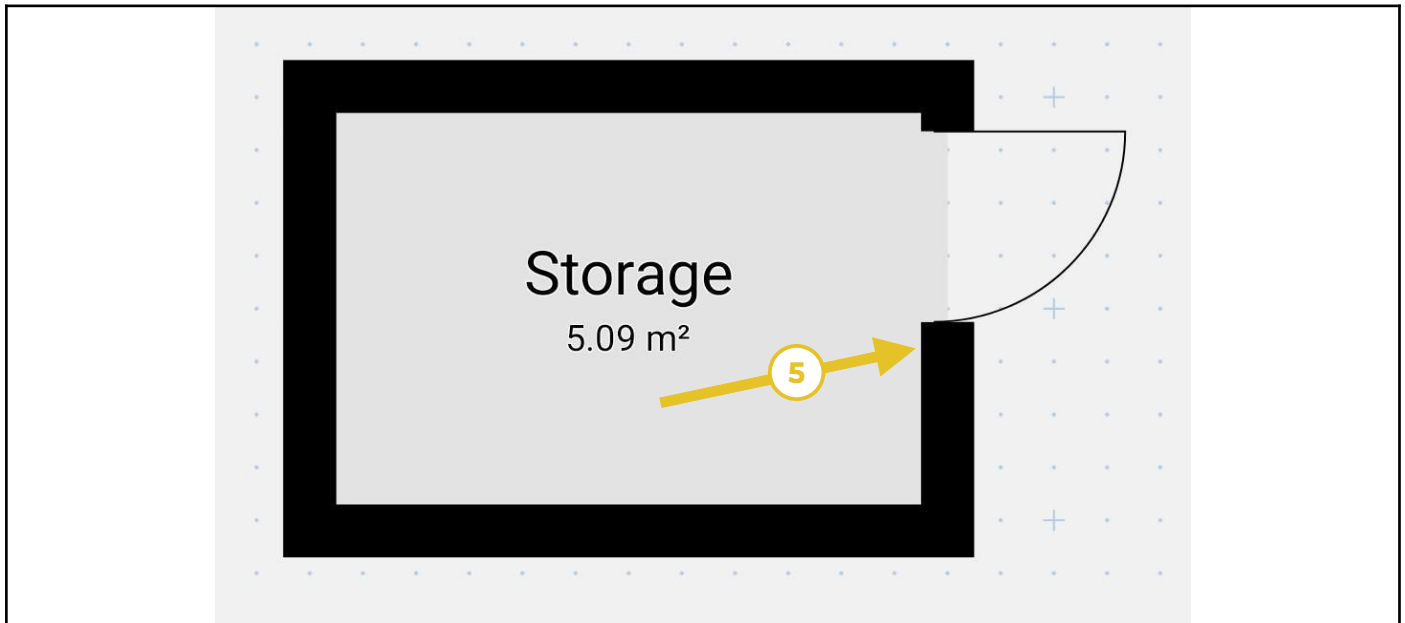
## Plan 1.2: Kelderberging P2

| Beschrijving | Type | Actie |
|---|---|---|
| 5. Bakeliet lichtschakelaar kelderberging | Asbestmateriaal | Zorgvuldig beheren |

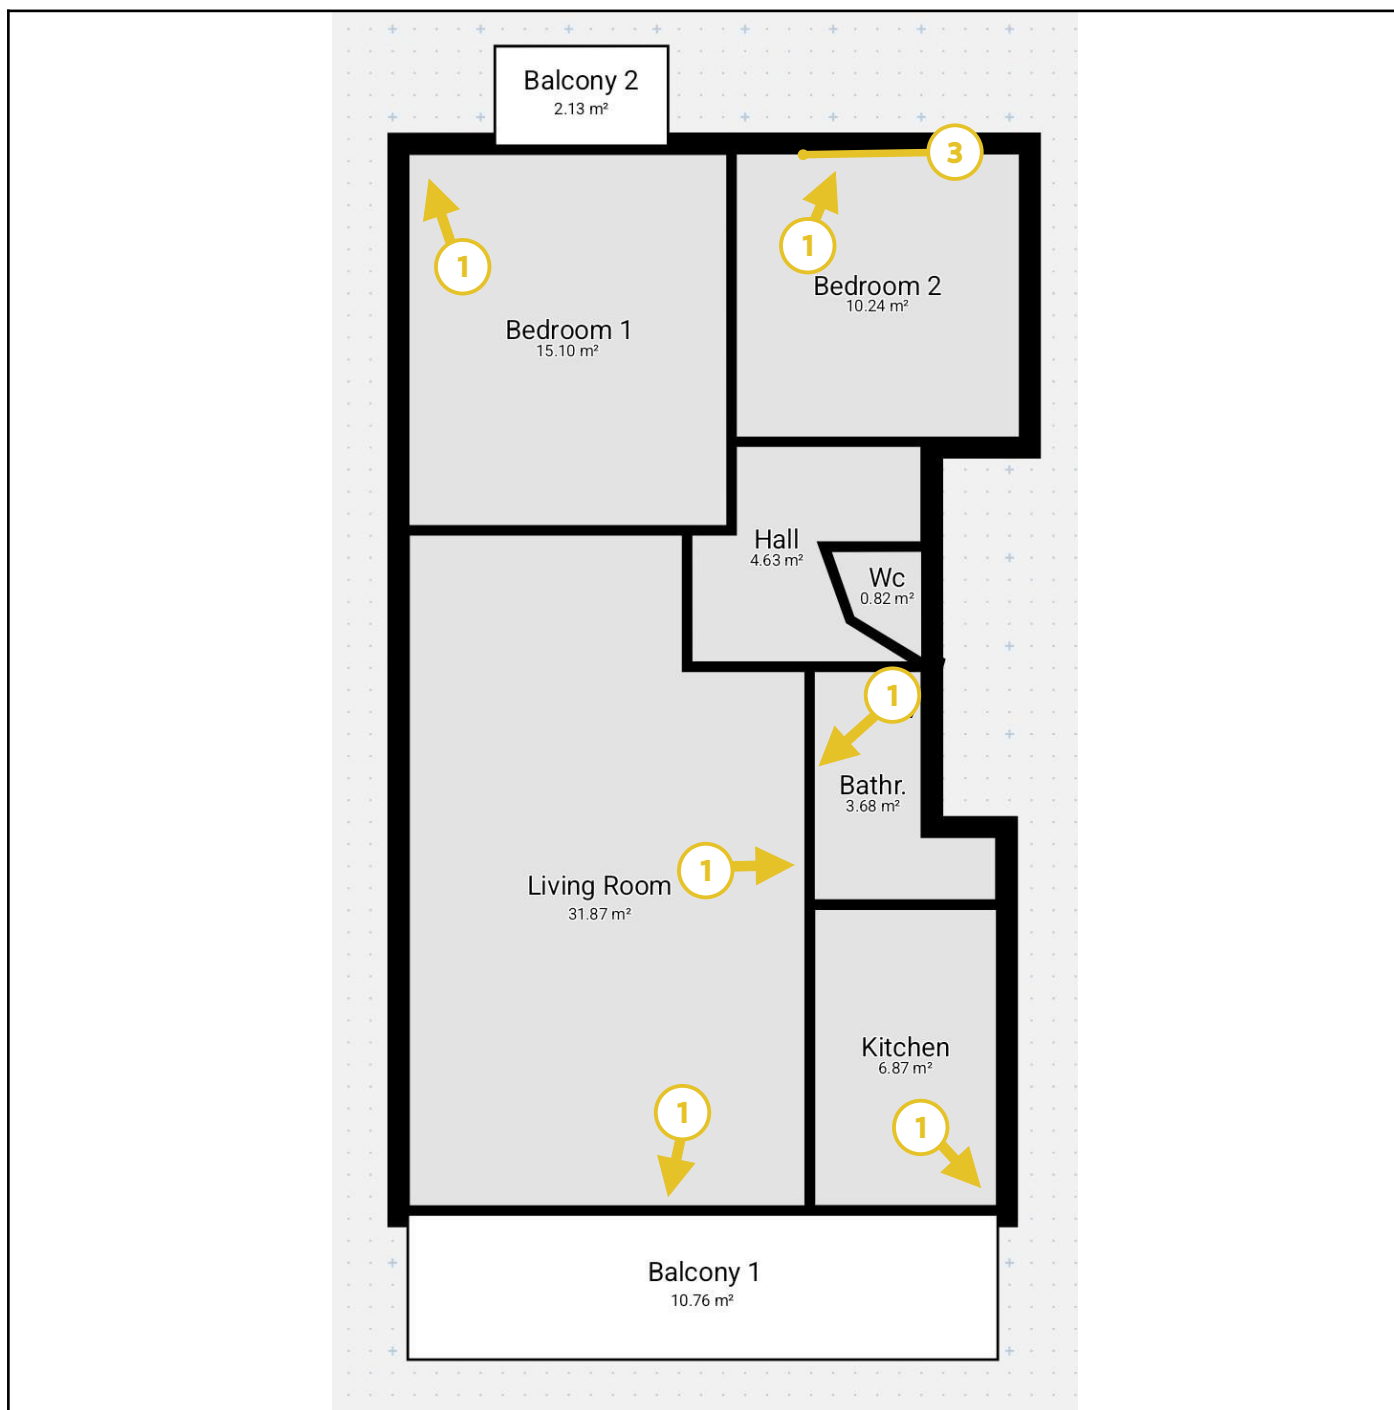
## Plan 1.3: Appartement bus 3

| Beschrijving | Type | Actie |
|---|---|---|
| 1. Bakeliet radiatorknoppen appartement | Asbestmateriaal | Zorgvuldig beheren |
| 3. Vensterbank slaapkamer 2 | Asbestmateriaal | Zorgvuldig beheren |

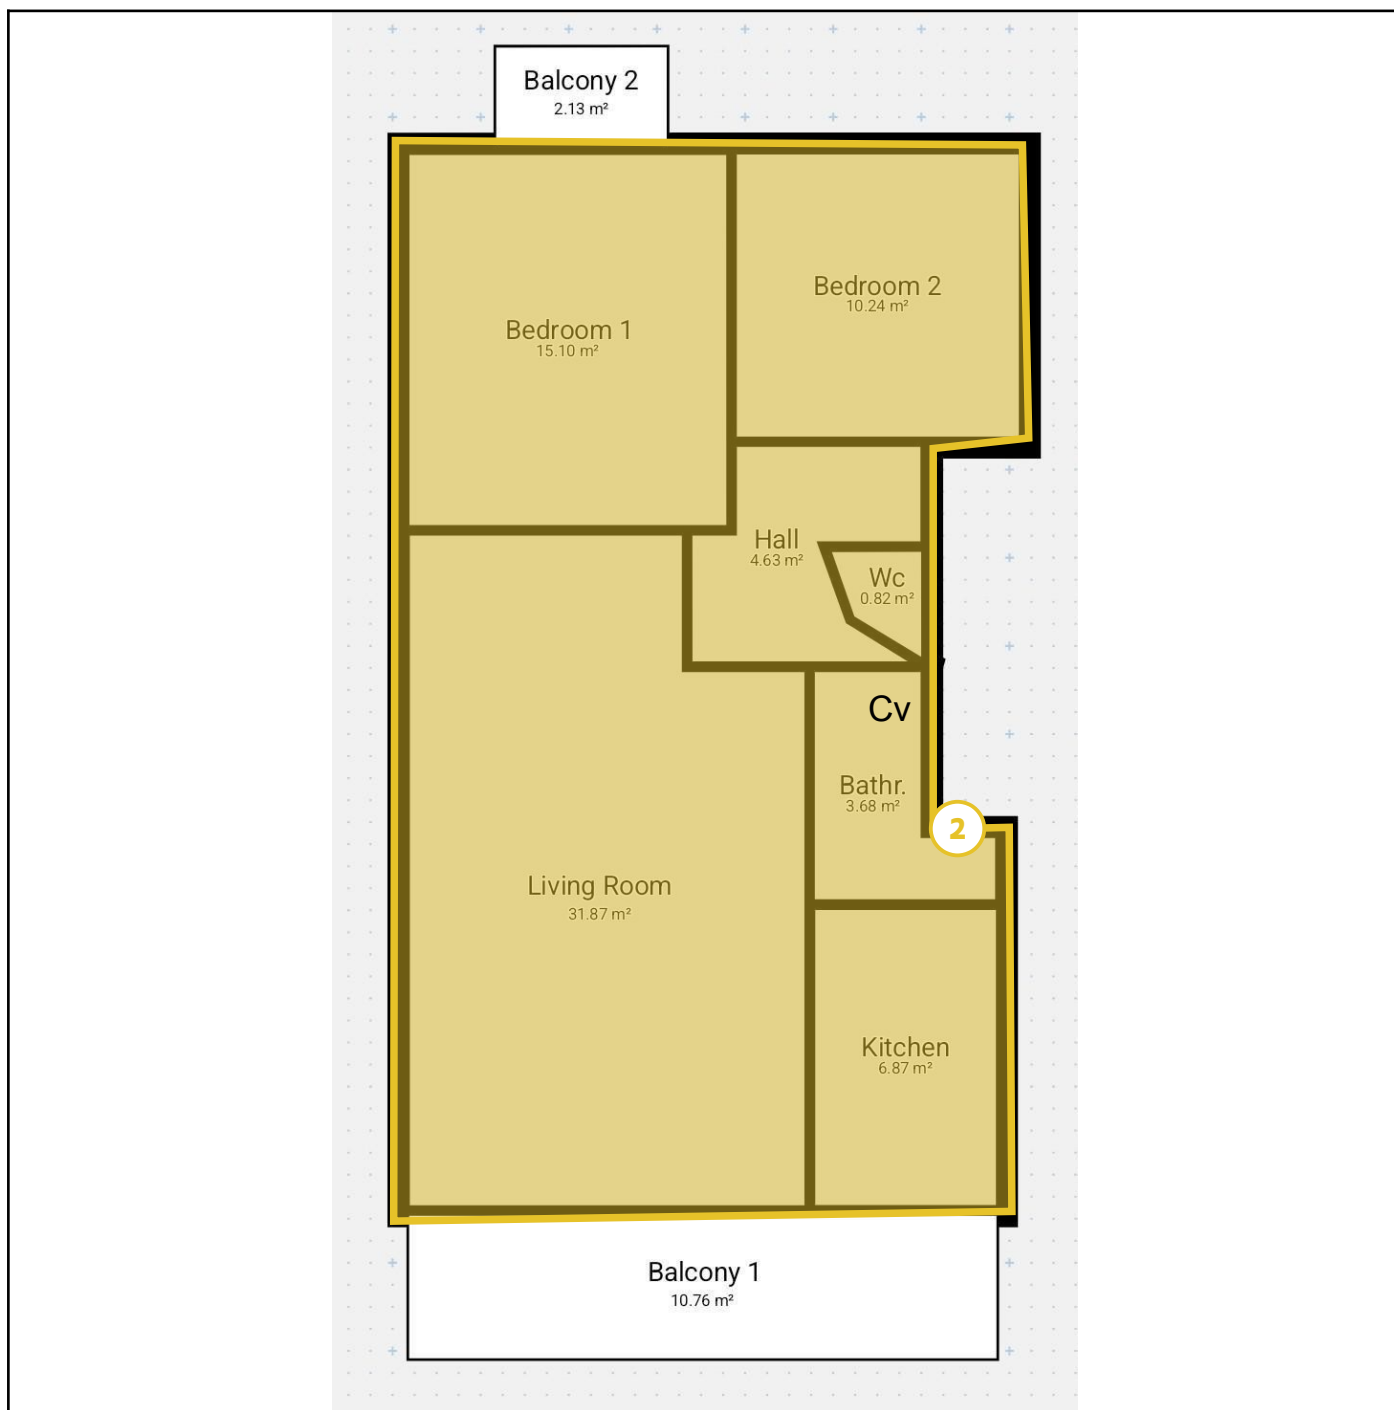
## Plan 1.4: Appartement bus 3

| Beschrijving | Type | Actie |
|---|---|---|
| 2. Bakeliet elektrische installaties appartement | Asbestmateriaal | Zorgvuldig beheren |

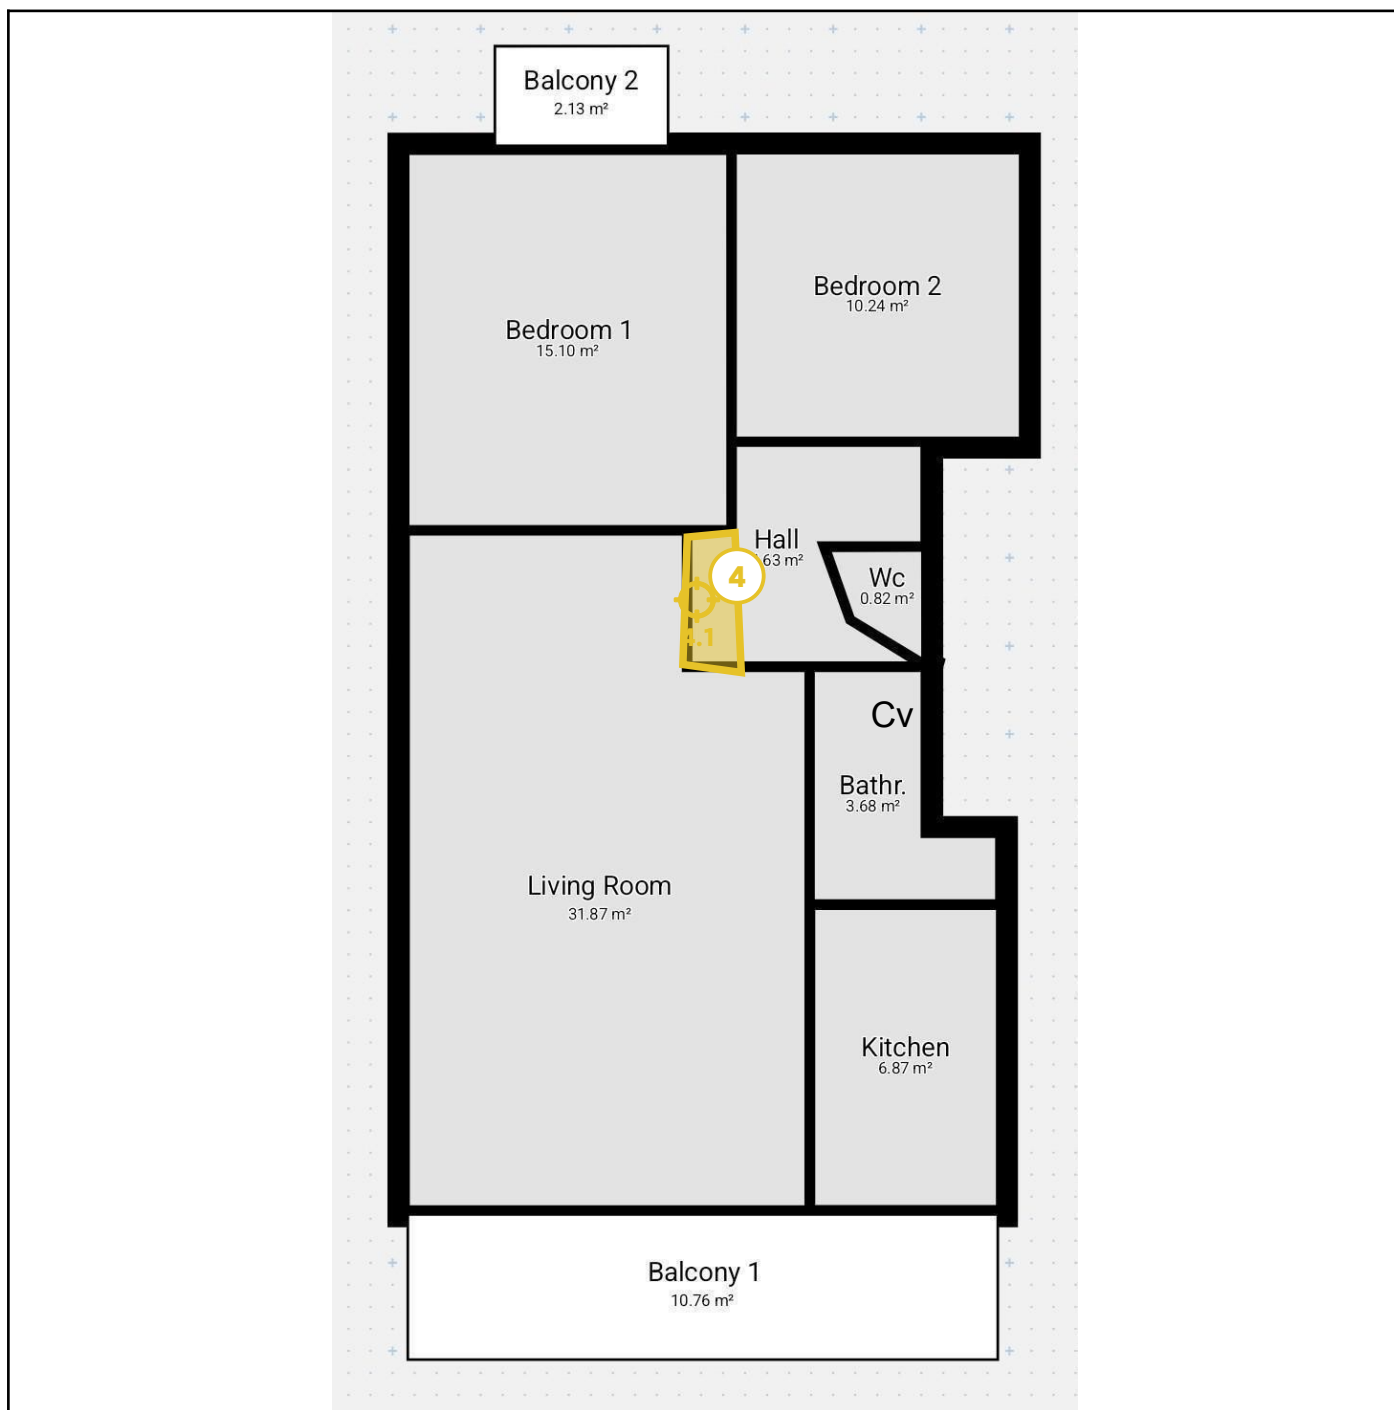
## Plan 1.8: Appartement bus 3

| Beschrijving | Type | Actie |
|---|---|---|
| 4. Vinyltegels vestiarekast inkomhal | Asbestmateriaal | Zorgvuldig beheren |

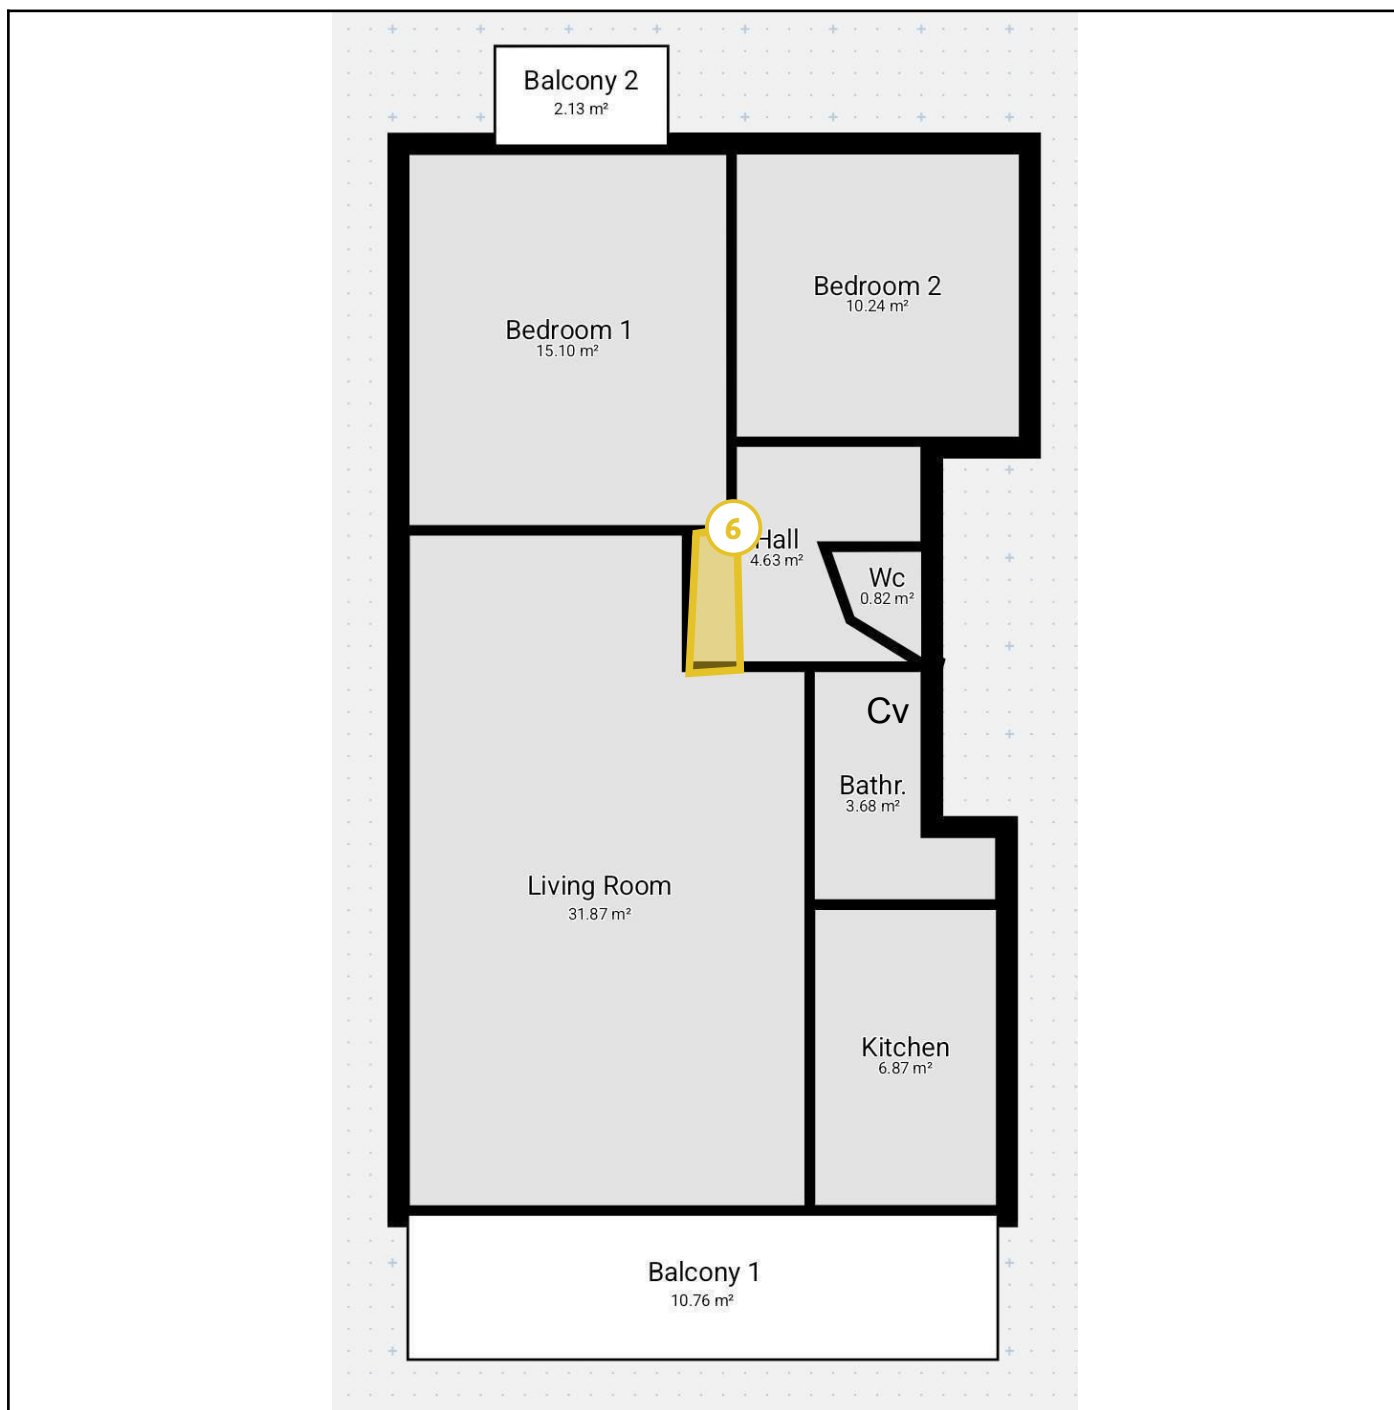
## Plan 1.11: Appartement bus 3

| Beschrijving | Type | Actie |
|---|---|---|
| 6. Zwarte lijmlaag onder vinyltegels vestiarekast | Asbestmateriaal | Zorgvuldig beheren |

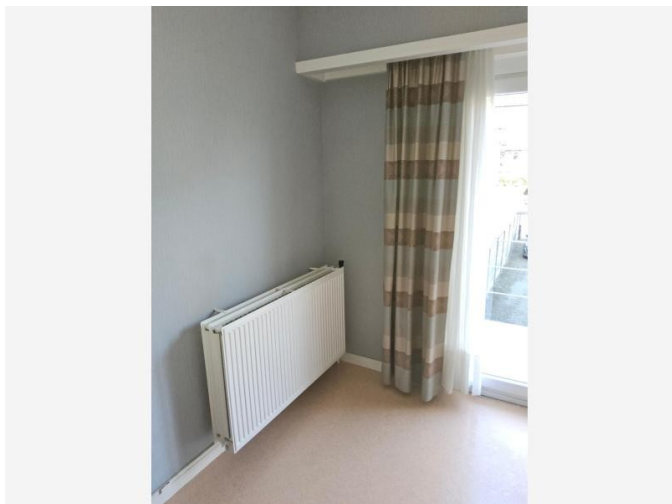
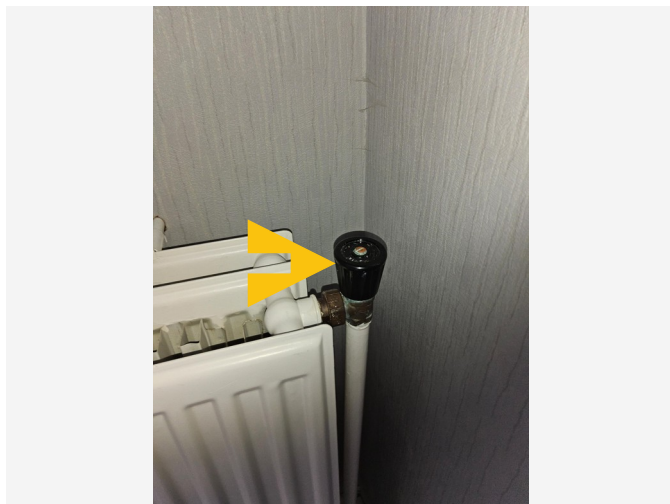
| Eindbeoordeling materiaalrisico | Laag materiaalrisico en/of verlaagde kans op vezelvrijgave |

| Asbestsoort (vezeltype) | Crocidoliet aanwezig |
| Toestand van het materiaal | Onbeschadigd, niet verweerd |

| Beschrijving | Bakeliet radiatorknoppen appartement |

- Zorg voor een veilig beheer. Vermijd het beschadigen van het asbestmateriaal. Controleer de toestand jaarlijks op wijzigingen.
- Voer bijkomende staalname(s) uit.

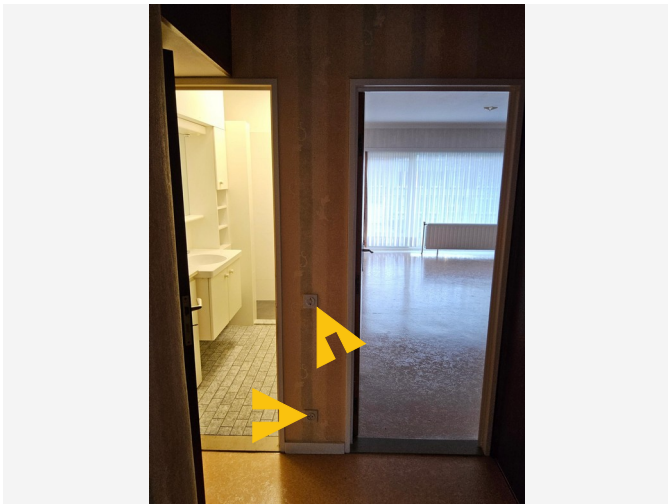
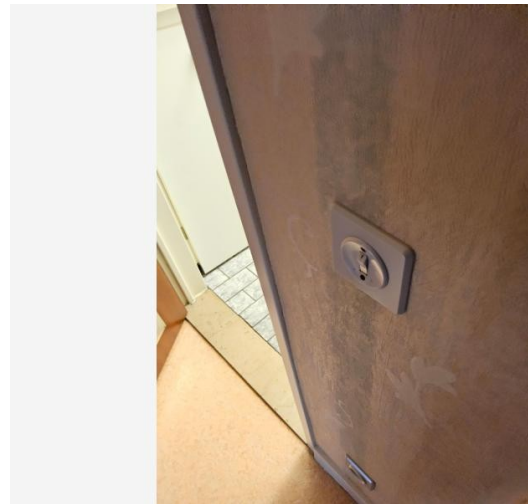
| Eindbeoordeling materiaalrisico | Laag materiaalrisico en/of verlaagde kans op vezelvrijgave |

| Asbestsoort (vezeltype) | Crocidoliet aanwezig |
| Toestand van het materiaal | Onbeschadigd, niet verweerd |

| Beschrijving | Bakeliet elektrische installaties appartement |

- Zorg voor een veilig beheer. Vermijd het beschadigen van het asbestmateriaal. Controleer de toestand jaarlijks op wijzigingen.
- Voer bijkomende staalname(s) uit.

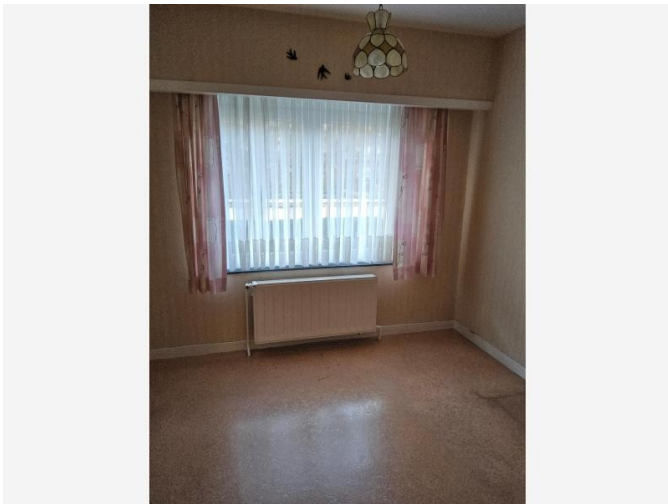
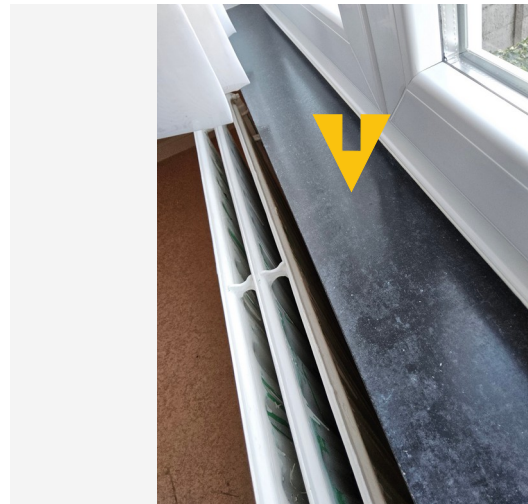
| Eindbeoordeling materiaalrisico | Laag materiaalrisico en/of verlaagde kans op vezelvrijgave |

| Asbestsoort (vezeltype) | Alleen chrysotiel |
| Toestand van het materiaal | Onbeschadigd, niet verweerd |

| Beschrijving | Vensterbank slaapkamer 2 |

- Zorg voor een veilig beheer. Vermijd het beschadigen van het asbestmateriaal. Controleer de toestand jaarlijks op wijzigingen.
- Voer bijkomende staalname(s) uit.

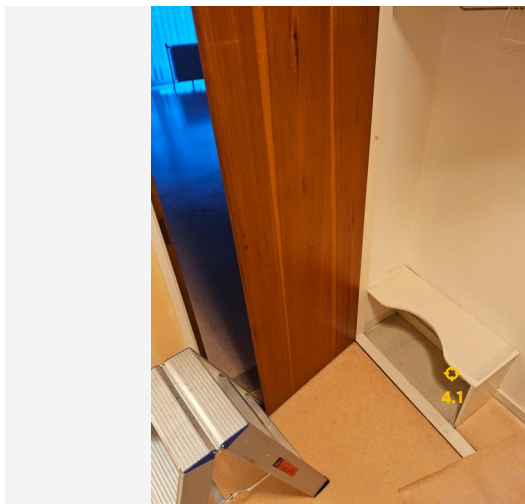
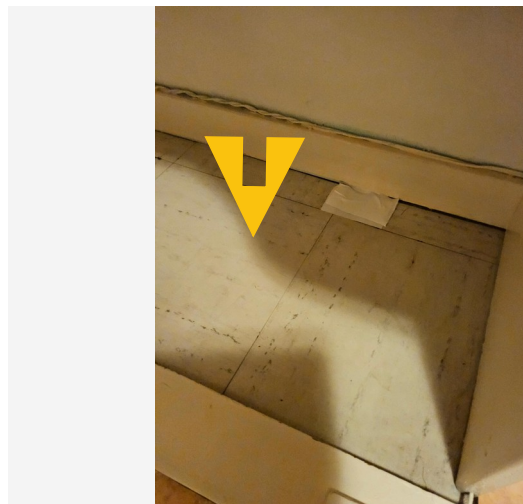
| Eindbeoordeling materiaalisico | Zeer laag materiaalisico en/of zeer lage kans op vezelvrijgave |

| # | Type | Referentie | Resultaat |
|---|---|---|---|
| 4.1 | Puntmonster | 3.1 | Chrysotiel |

| Beschrijving | Vinyltegels vestiarekast inkomhal |

- Zorg voor een veilig beheer. Vermijd het beschadigen van het asbestmateriaal. Controleer de toestand jaarlijks op wijzigingen.

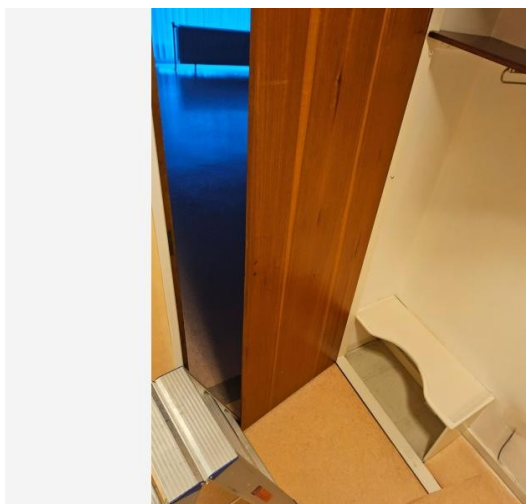
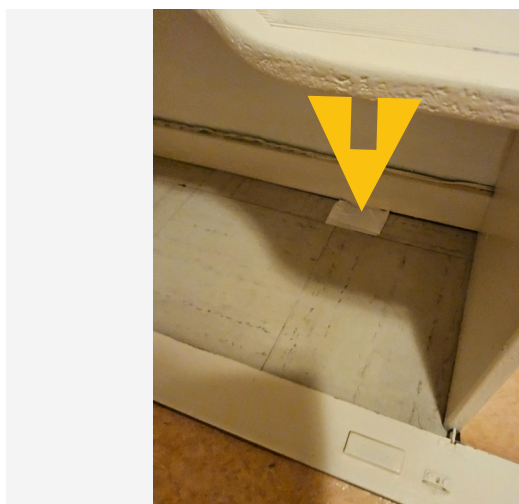
## Fiche 6: Zwarte lijmlaag onder vinyltegels vestiarekast

Asbestmateriaal

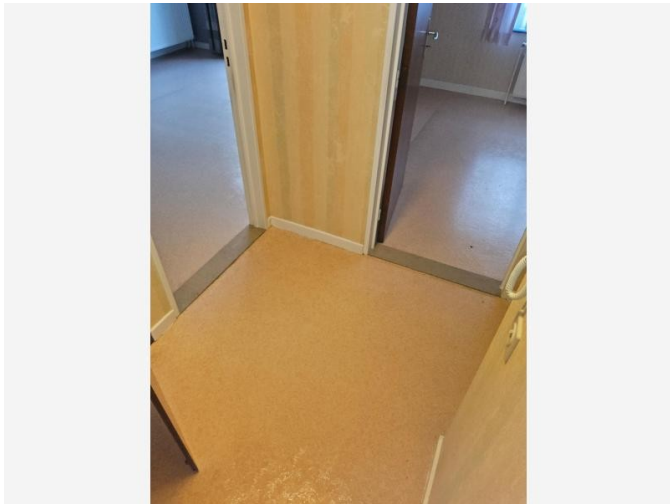
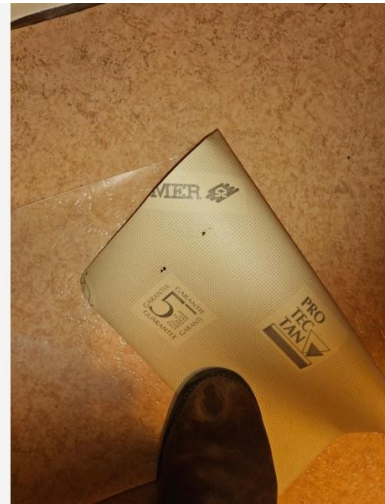
## Fiche 7: Vloerzeilen slaapkamers, inkomhal en woonkamer appartement

| Basis voor advies | De asbestdeskundige beoordeelt het materiaal als asbesthoudend op basis van een beoordeling met het blote oog. |

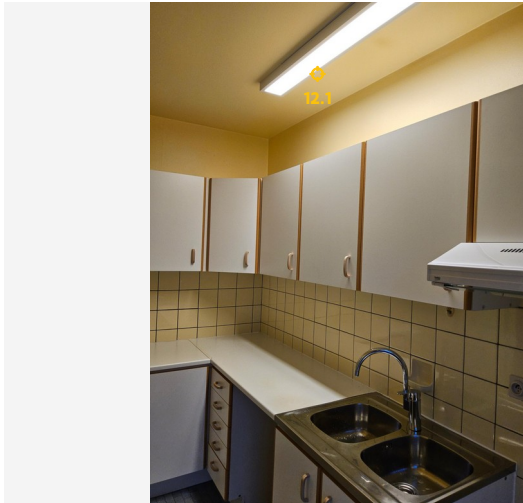
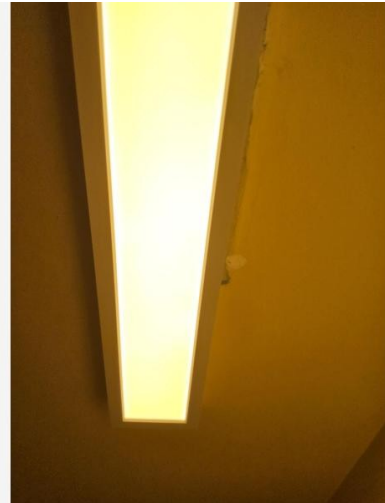
## Fiche 12: Pleisterwerk plafonds appartement

Geen asbest
