# Asbestinventarisatetest

Volkerenlaan 1, 2610 Antwerpen  
Gemeenschappelijke delen

Attestnummer : 20230711-000142.000

Uitgegeven op : 11.07.2023

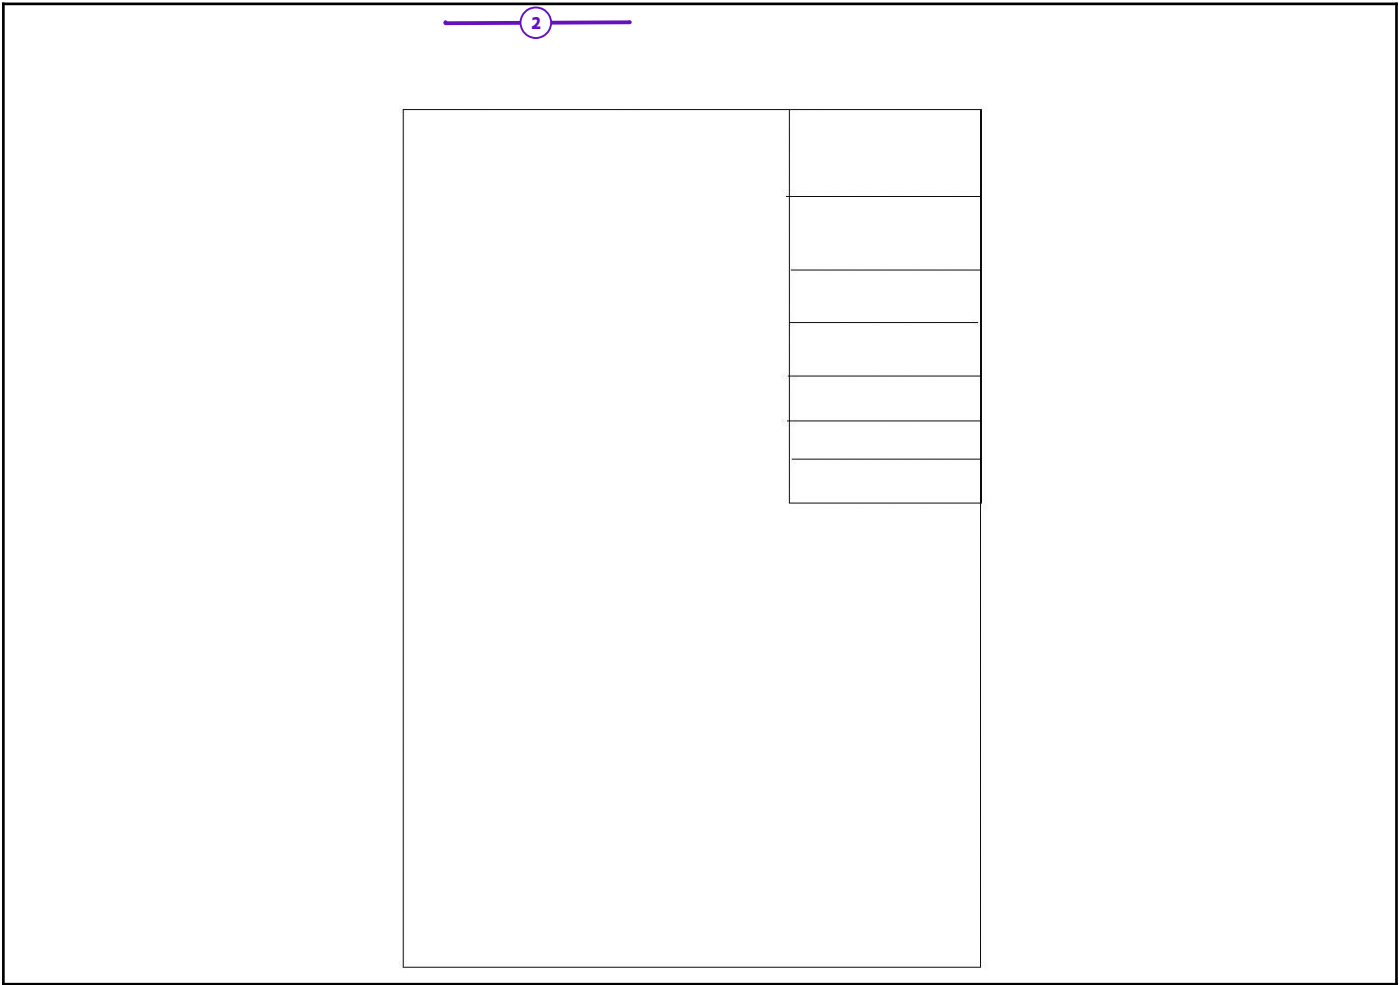
# Plan 1.1: Kelder -1

| Beschrijving | Type | Actie |
|---|---|---|
| 2. Leidingisolatie kruipkelder | Beperking | - |

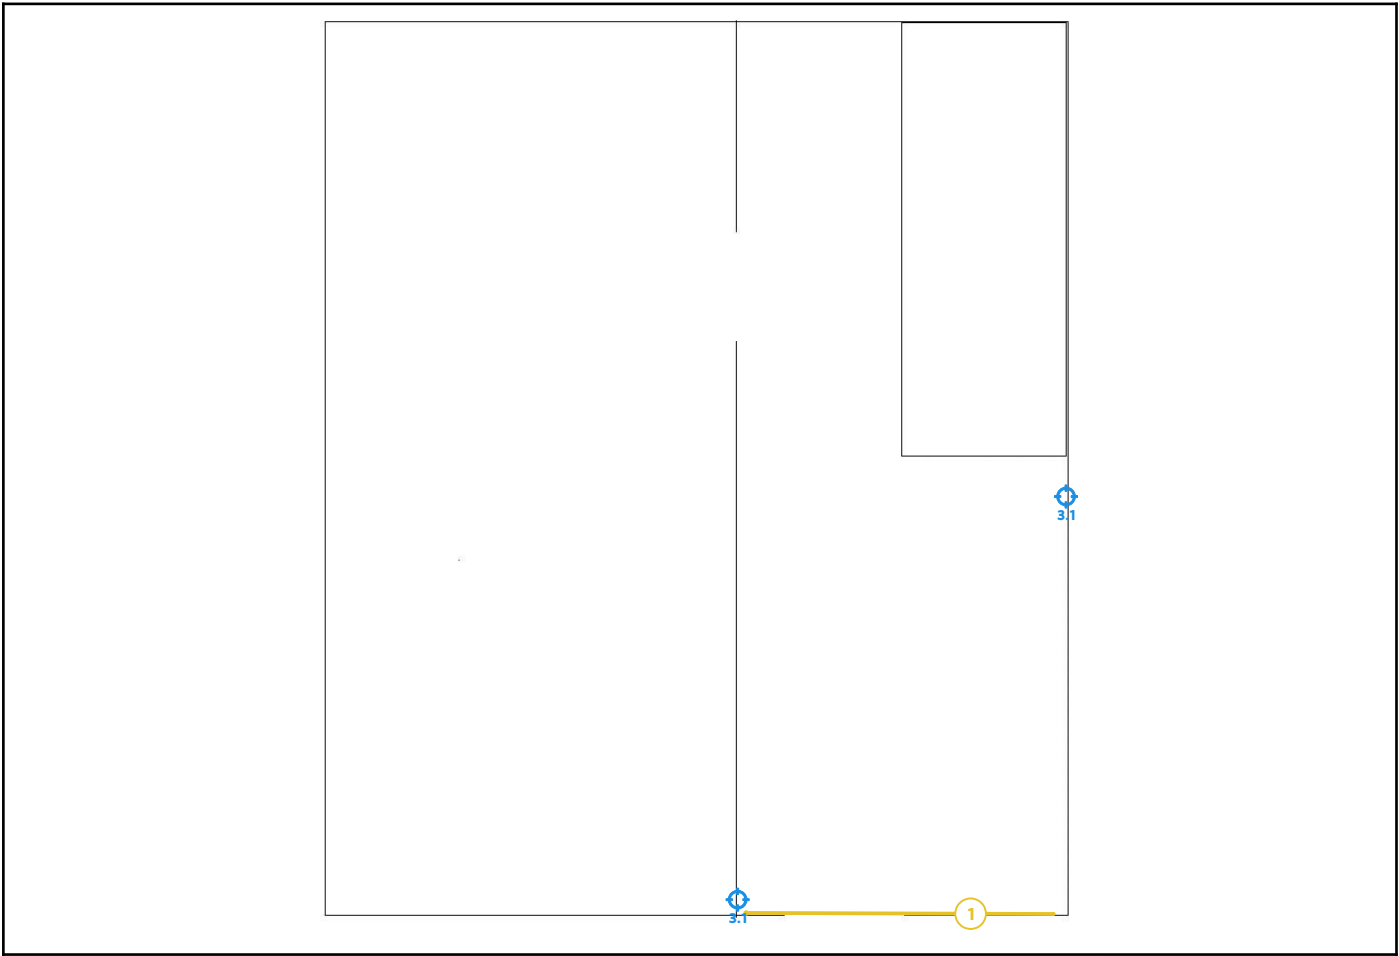
## Plan 1.2: gelijkvloers (verd. 0)

| Beschrijving | Type | Actie |
|---|---|---|
| 1. Kit ramen | Asbestmateriaal | Zorgvuldig beheren |
| 3. Pleisterwerk muren | Geen asbest | - |

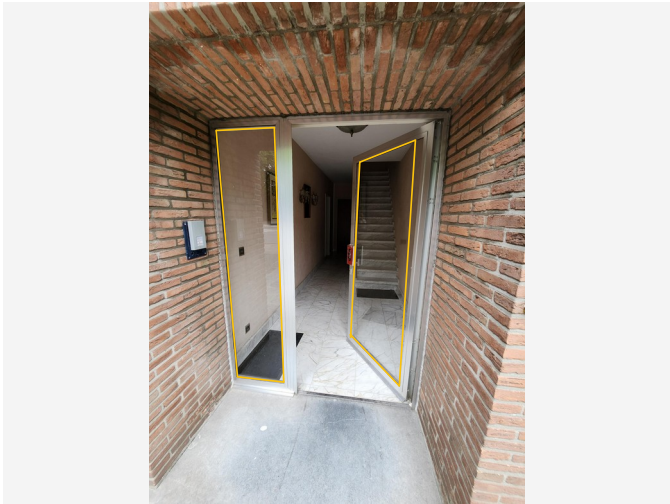
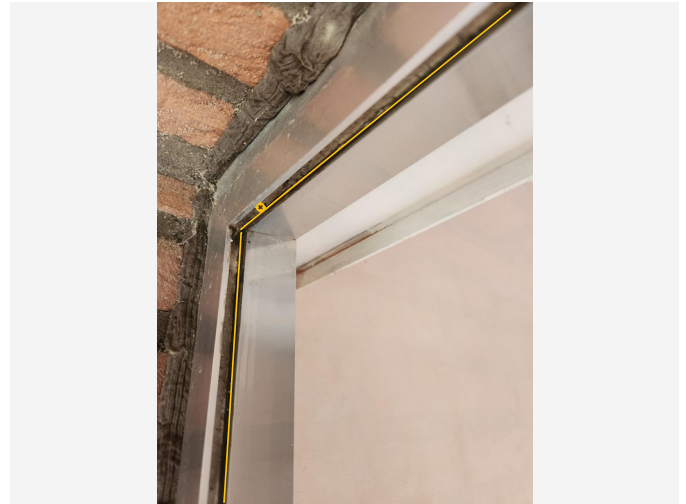
Het asbestmateriaal valt onder de mijlpaal van 2040.

| Eindbeoordeling materiaalisico | Laag materiaalisico en/of verlaagde kans op vezelvrijgave |

| Toestand van het materiaal | Licht beschadigd, licht verweerd. Intact materiaal type Pical – asbestboard of categorie III 'gebondenheid' |

| # | Type | Referentie | Resultaat |
|---|---|---|---|
| 1.1 | Puntmonster | PS03 | Chrysotiel |

| Beschrijving | Kit ramen |

- Zorg voor een veilig beheer en verwijder dit asbestmateriaal wanneer het bij werken eenvoudig bereikbaar wordt. Controleer de toestand jaarlijks op wijzigingen.

- Eenvoudige handelingen: mag via doe-het-zelf of door werknemer(s) met opleidingsattest eenvoudige handelingen  
Het raam kan in zijn geheel worden verwijderd zonder de asbesttoepassing aan te raken. Verwijder de kit niet alleenstaand en plak deze af (fixeren) voor het verwijderen van het raam. Draag PBM en volg de regels van asbestsanering op.

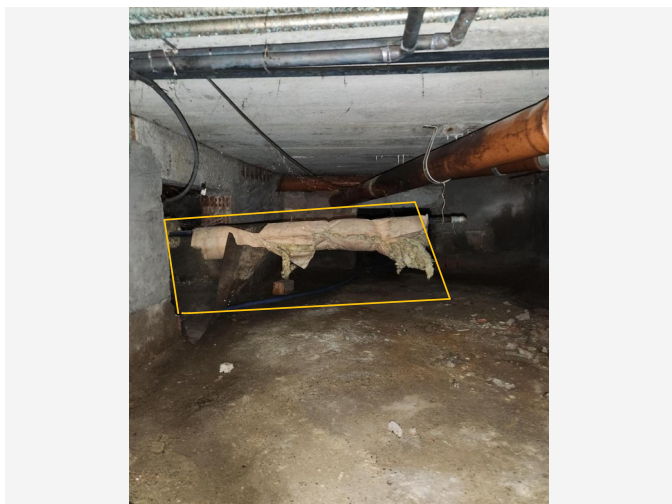
Situeringsfoto

**Reden:** De kruipruimte was kleiner dan 1.5m in hoogte

**Uitleg van de asbestdeskundige:** De leiding isolatie kon niet worden onderzocht. Het is niet mogelijk visueel vast te stellen of er asbest aanwezig is.

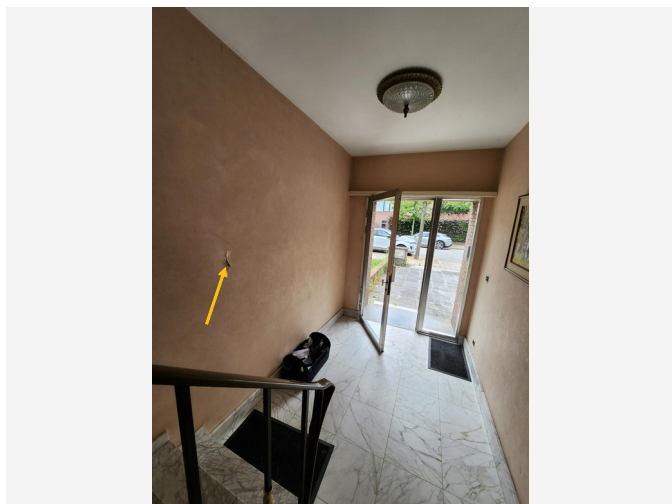
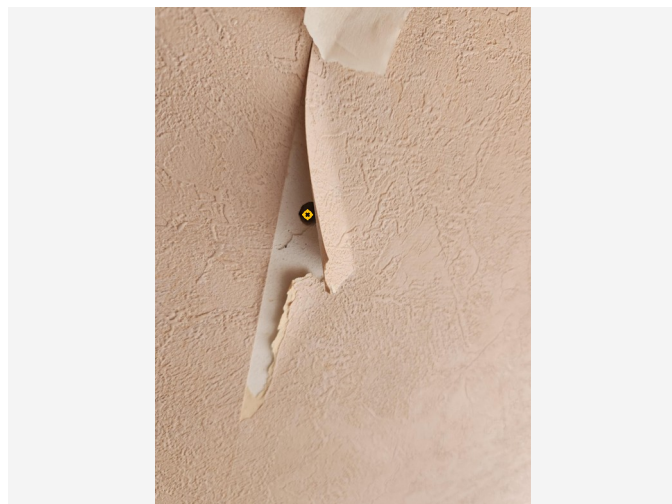
## Fiche 3: Pleisterwerk muren

Geen asbest

| # | Type | Referentie | Resultaat |
|---|---|---|---|
| 3.1 | Mengmonster | Ms01 | Geen asbest |
