# Asbestinventarisat attest

Antwerpsestraat 194, 2850 Boom

Attestnummer : 20251014-000481.000

Uitgegeven op : 14.10.2025

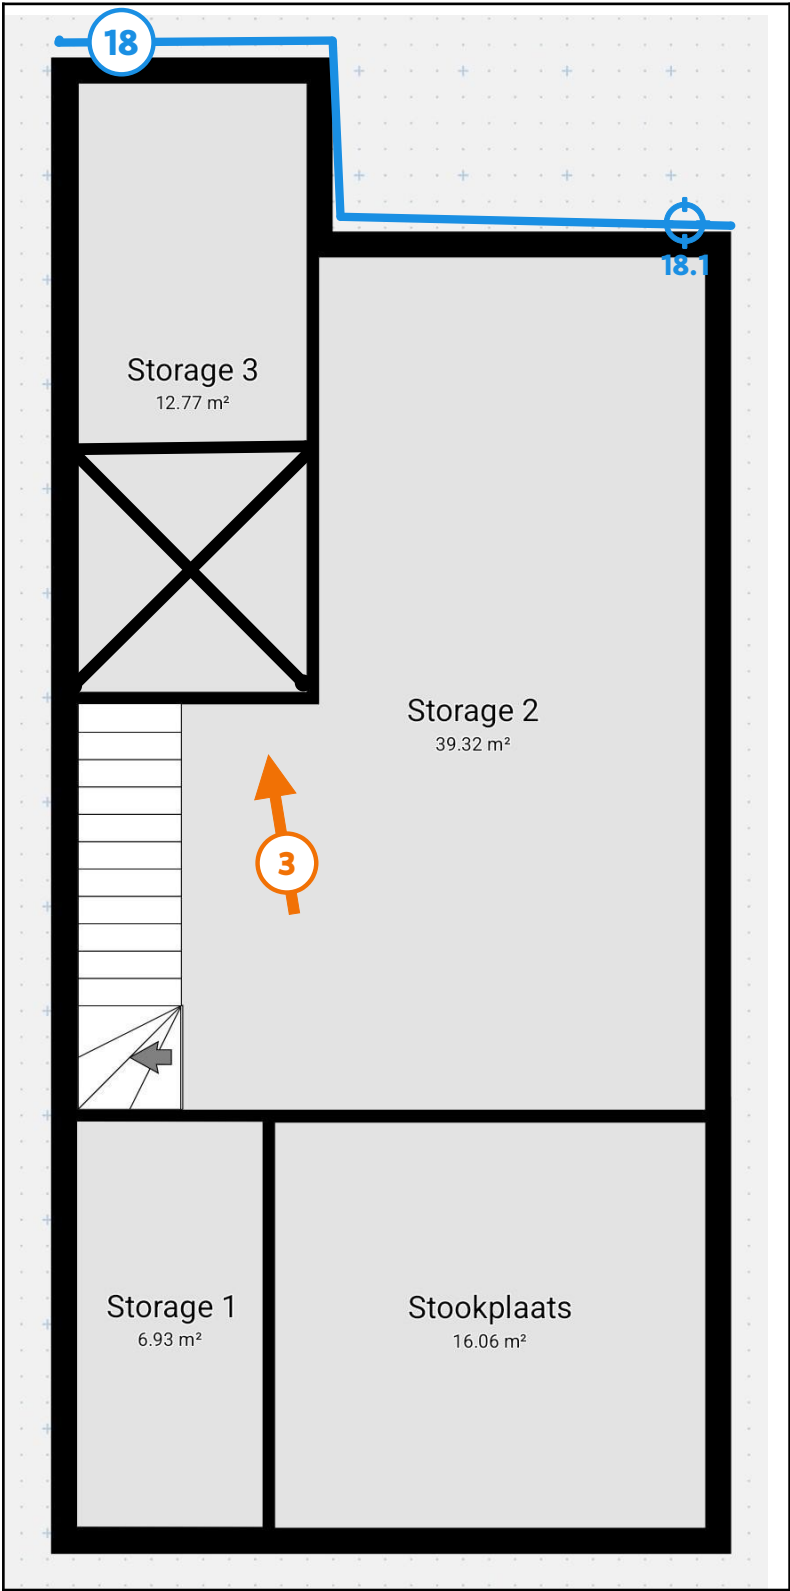
# Plan 1.1: Kelder

| 3. Koker plafond kelder | Asbestmateriaal | <a href="#">Verwijderen</a> |

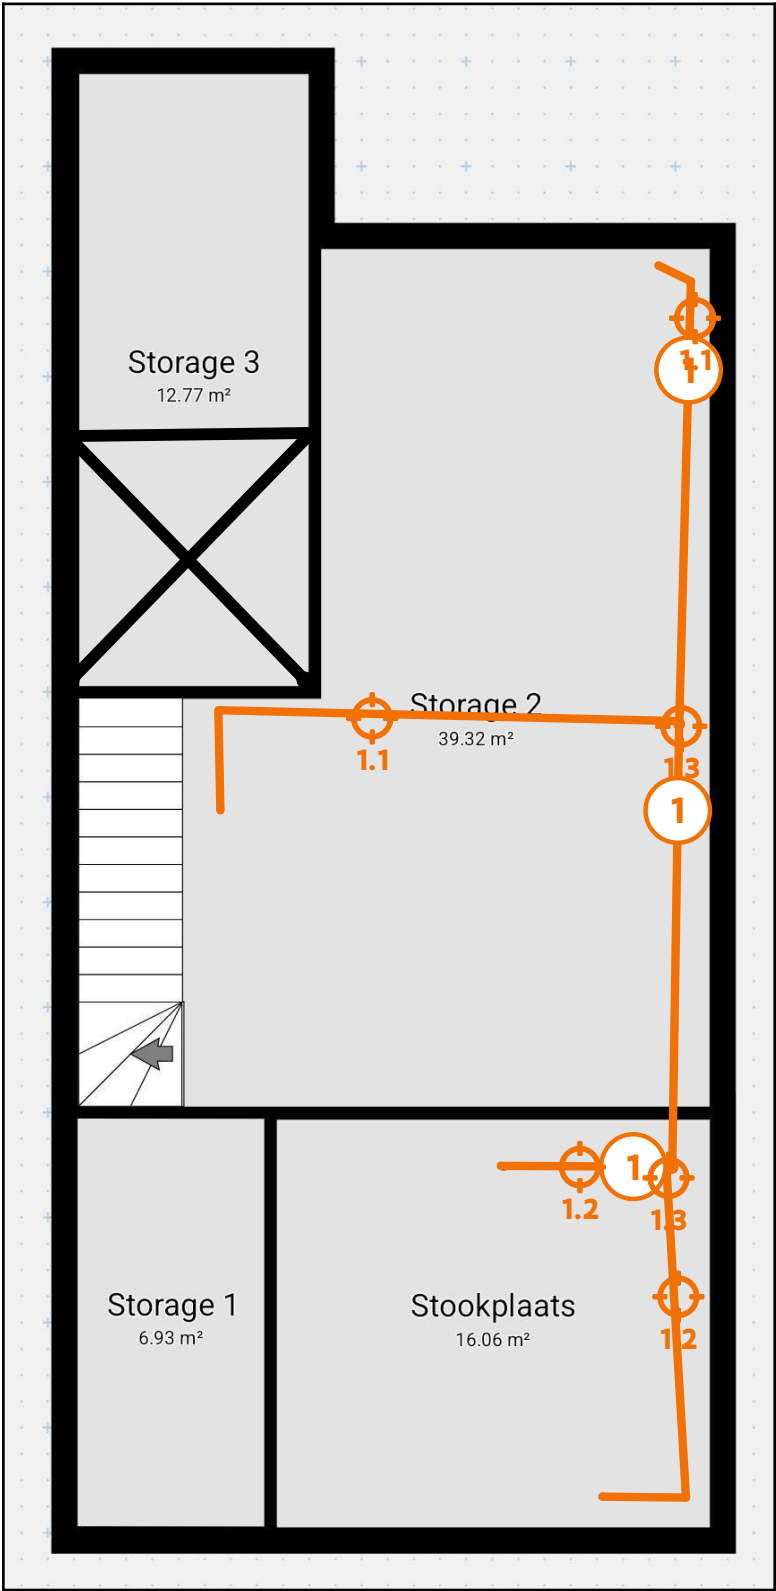
# Plan 1.2: Kelder

| 1. Leidingisolatie kelder | Asbestmateriaal | <a href="#">Verwijderen</a> |

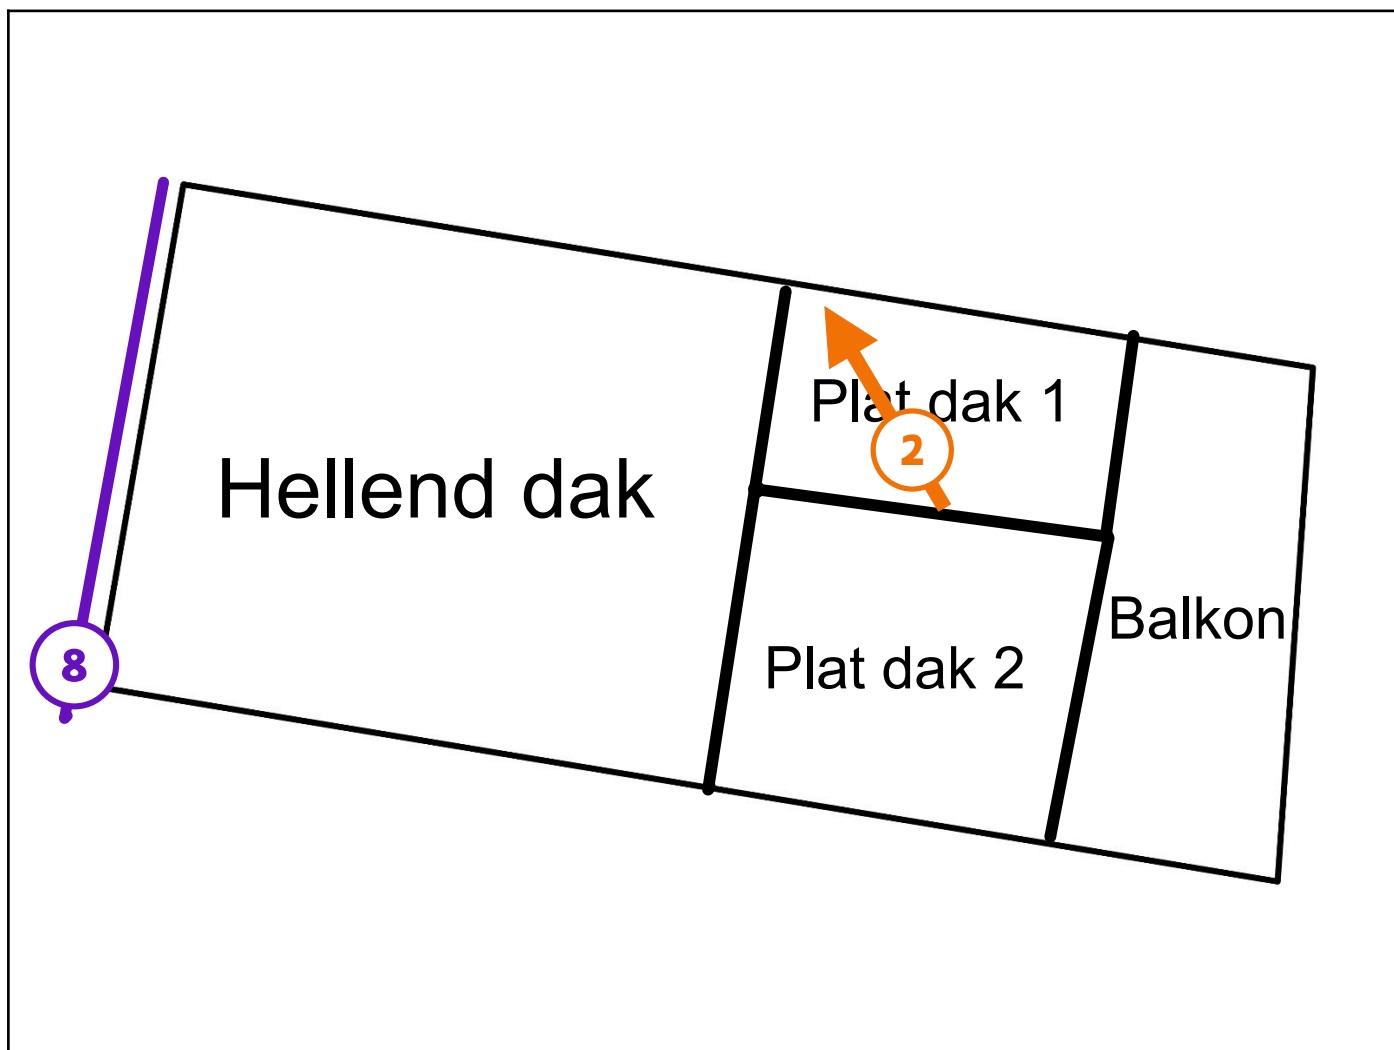
## Plan 2.2: Dakenplan

| Beschrijving | Type | Actie |
|---|---|---|
| 2. Rookgaskanalen schoorsteen plat dak 1 | Asbestmateriaal | <a href="#">Verwijderen</a> |
| 8. Dakgoot voorgevel woning | Beperking | - |

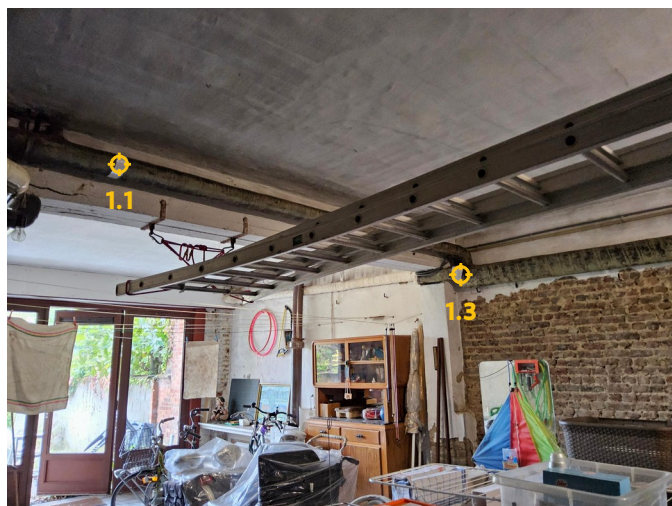
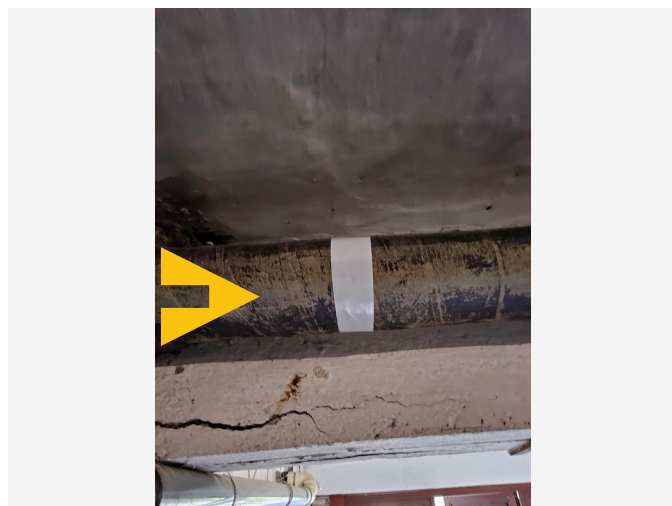
Het asbestmateriaal valt onder de mijlpaal van 2034.

Verwijderen

| Eindbeoordeling materiaalrisico | Verhoogd materiaalrisico en/of verhoogde kans op vezelvrijgave |

| Gebondenheid | Categorie 2: niet-hechtgebonden met matrix |
| Asbestsoort (vezeltype) | Amfibool aanwezig, uitgezonderd crocidoliet |
| Asbestconcentratie | Hoog ( $\geq 50\%$ ) |
| Afschermingsgraad van het gehele materiaal | Geheel of deels (ook) vrij aan de binnenlucht |
| Toestand van het materiaal | Licht beschadigd, licht verweerd. Intact calciumsilicaatmateriaal of categorie III 'gebondenheid' |

| # | Type | Referentie | Resultaat |
|---|---|---|---|
| 1.1 | Mengmonster | 3.1 | Amosiet, Chrysotiel |
| 1.2 | Mengmonster | 3.2 | Amosiet |

| Beschrijving | Leidingisolatie kelder |

- Verwijder dit asbestmateriaal zo snel mogelijk. Volg de toestand goed op.

- Hermetische zone (erkend asbestverwijderaar)  
Gezien de onvermijdelijke vrijgave van asbestdeeltjes dient deze toepassing in hermetische zone verwijderd te worden.

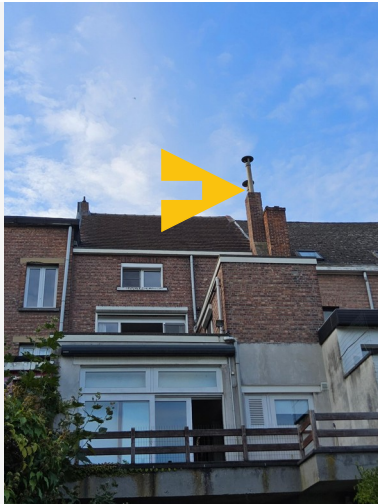
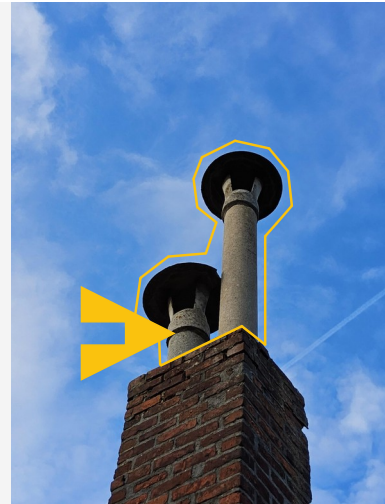
Het asbestmateriaal valt onder de mijlpaal van 2034.

Verwijderen

| Eindbeoordeling materiaalrisico | Verhoogd materiaalrisico en/of verhoogde kans op vezelvrijgave |

| Gebondenheid | Categorie 1: hechtgebonden in oorsprong |
| Asbestsoort (vezeltype) | Crocidoliet aanwezig |
| Asbestconcentratie | Laag (< 50%) |
| Afschermingsgraad van het gehele materiaal | Geheel of deels vrij aan de buitenlucht |
| Toestand van het materiaal | Matig beschadigd, matig verweerd |

| Beschrijving | Rookgaskanalen schoorsteen plat dak 1 |
| Opmerking | Omvang niet vast te stellen binnen het kader van het niet-destructief onderzoek. Mogelijks lopen deze kokers verder door in de schoorsteen. |

- Verwijder dit asbestmateriaal zo snel mogelijk. Volg de toestand goed op.
- Voer bijkomende staalname(s) uit.

- Eenvoudige handelingen: mag via doe-het-zelf of door werknemer(s) met opleidingsattest eenvoudige handelingen  
Indien het materiaal niet beschadigd geraakt en men stofvorming vermijdt mag dit eventueel door een doe-het-zelf of werknemer(s) met opleidingsattest eenvoudige handelingen verwijderd worden. Dit is enkel mogelijk mits het nemen van de juiste voorzorgsmaatregelen, het gebruik van de nodige PBM's (een aansluitend stofmasker beschermingsklasse FFP3, wegwerphandschoenen, een wegwerpoverall (Cat. III, Type 5 en 6) en afspoelbare schoenen) en mits het materiaal goed bevochtigd of gefixeerd wordt tijdens de verwijdering. De doe-het-zelf dient de koker(s) met handgereedschap los te wrikken of uit te breken. Het afval dient hermetisch afgesloten en dubbel verpakt afgevoerd te worden naar een recyclagepark of kan opgehaald worden door een geregistreerde asbestinzamelaar. Bij verwijdering door een aannemer of erkend asbestverwijderaar staat die zelf in voor het correct afvoeren van het asbestafval.

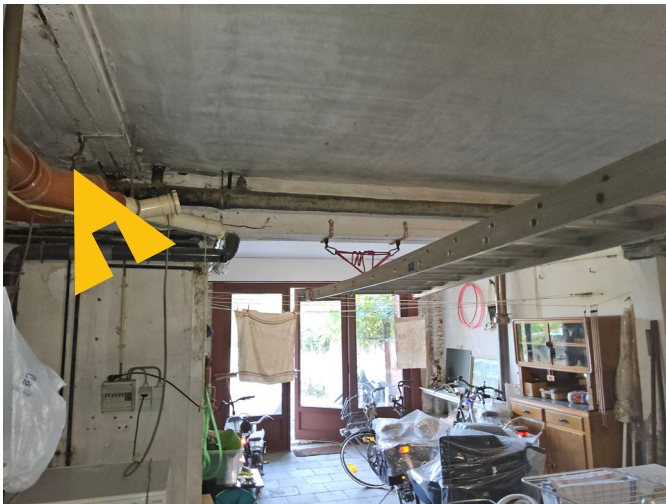
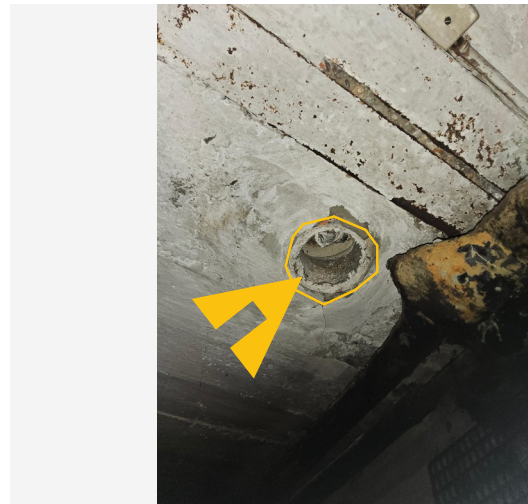
Het asbestmateriaal valt onder de mijlpaal van 2040.

Verwijderen

| Opmerking | Opgelet, mogelijks nog meer van dit type kokers in deze woning. Dit kan niet met zekerheid worden vastgesteld binnen het kader van het niet-destructief onderzoek. |
