# Asbestinventarisatetest

Fruithoflaan 118/0908, 2600 Antwerpen

Attestnummer : **20251105-000241.000**

Uitgegeven op : **05.11.2025**

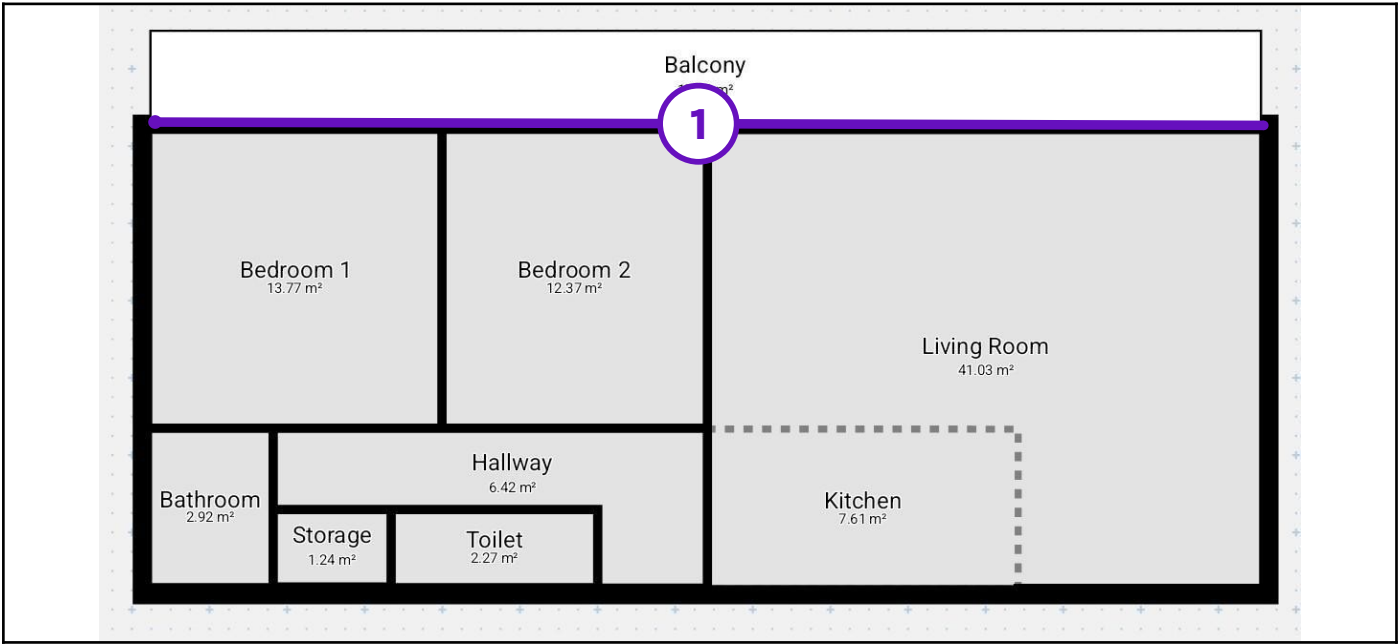
# Plan 1.2: Appartement bus 0908

| Beschrijving | Type | Actie |
|---|---|---|
| 1. Invulpanelen buitengevel appartement | Advies | - |

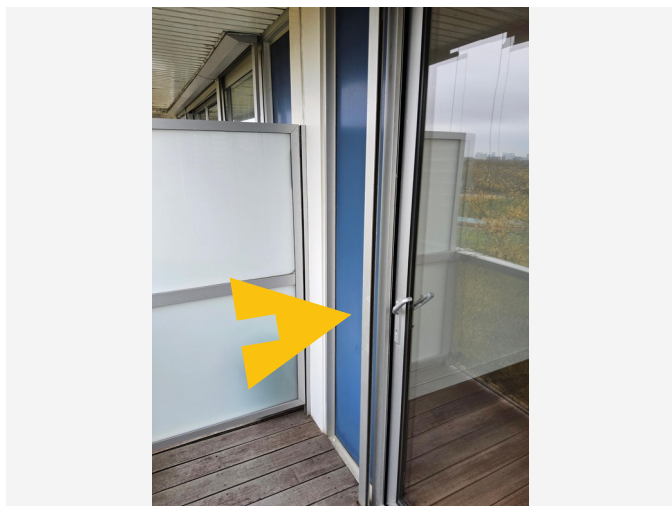
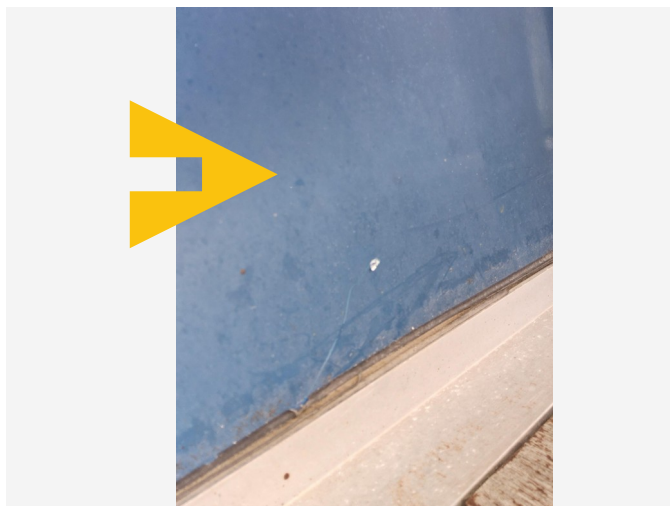
Aluminium invulpanelen, er werden geen asbestverdachte Glasal-platen aangetroffen.

| Basis voor advies | De asbestdeskundige beoordeelt het materiaal als niet-asbestverdacht. |

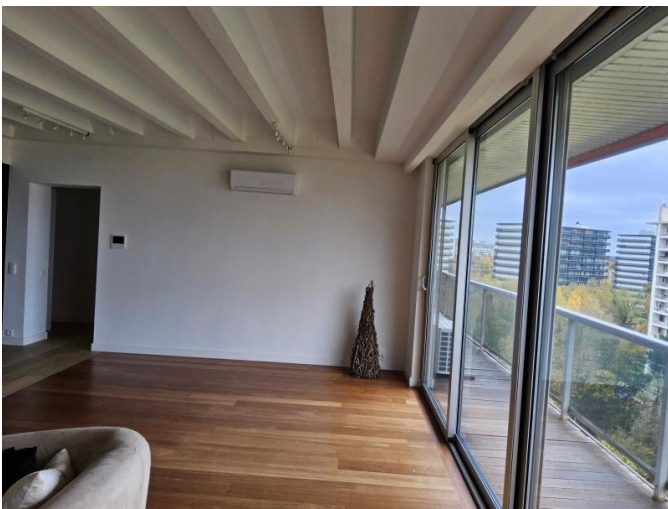
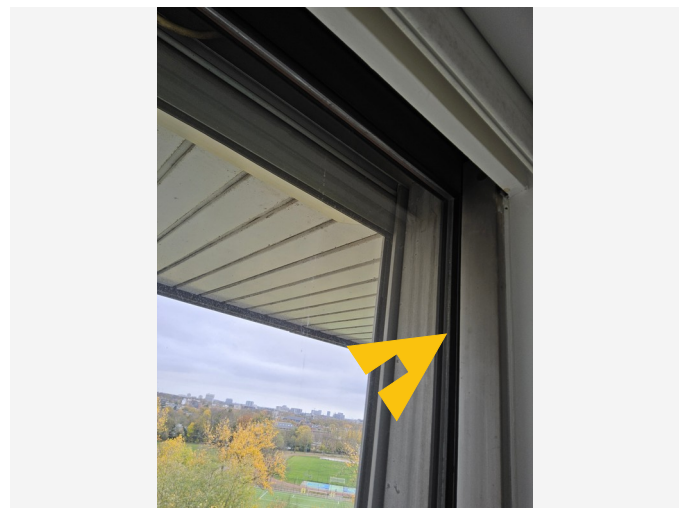
### Fiche 2: Silicone schrijnwerk

| Beschrijving | Notitie | Terug te vinden op plannen |
|---|---|---|
| Fiche 2: Silicone schrijnwerk | In en rond het schrijnwerk werd enkel soepele, niet-asbestverdachte rubber en silicone aangetroffen. | - |

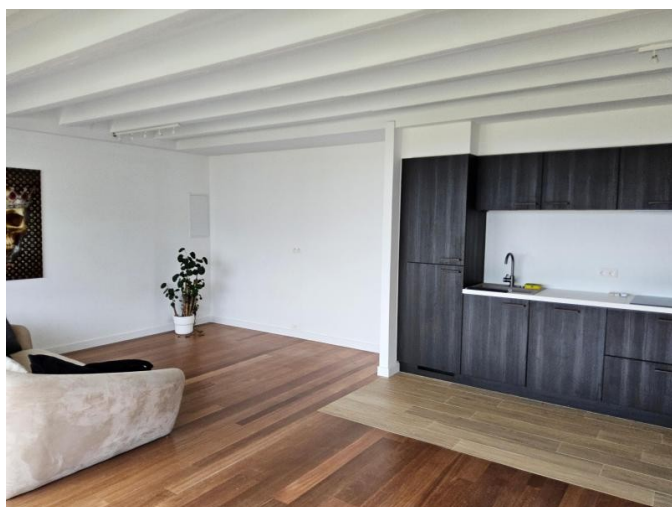
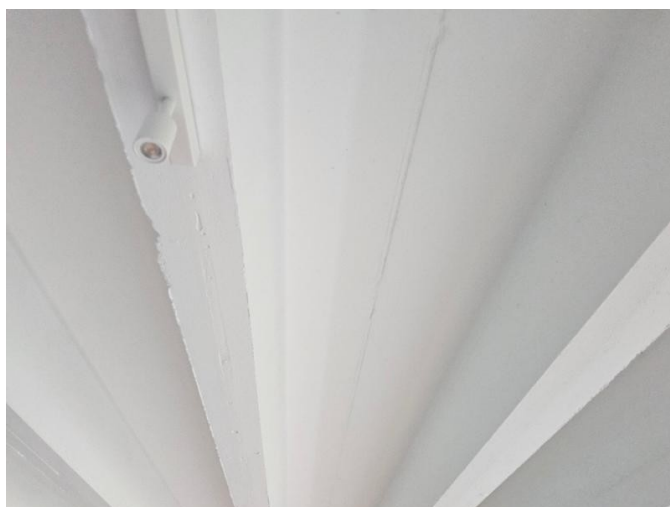
## Fiche 3: Pleisterwerk binnenwanden appartement

| Beschrijving | Notitie | Terug te vinden op plannen |
|---|---|---|
| Fiche 3: Pleisterwerk binnenwanden appartement | Alle binnenwanden en plafonds werden vervaardigd uit niet-asbestverdachte gipskartonplaten of beton. | Plan 1.1: Appartement bus 0908 |
