# Asbestinventarisatetest

Frederik Sheidlaan 29/B, 2630 Aartselaar

Attestnummer : 20260119-000323.000

**Asbestveilig** (maar niet asbestvrij)

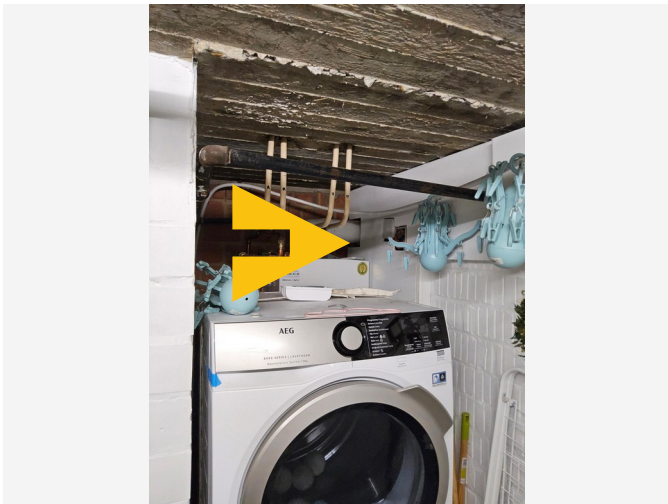
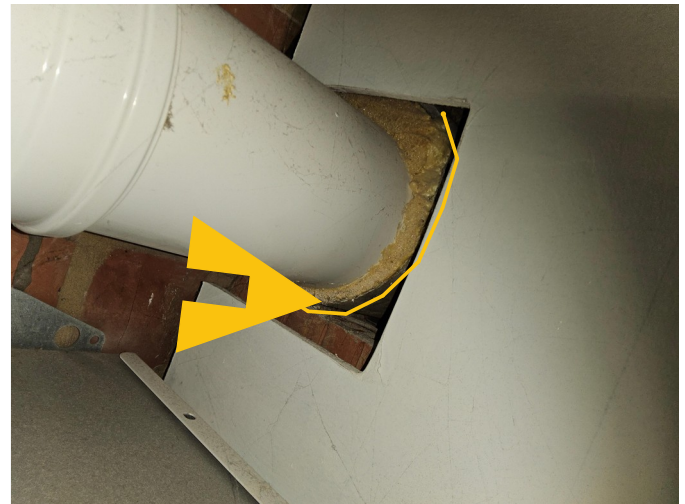
Het asbestmateriaal valt onder de mijlpaal van 2040.

| Eindbeoordeling materiaalrisico | Laag materiaalrisico en/of verlaagde kans op vezelvrijgave |

| Asbestsoort (vezeltype) | Crocidoliet aanwezig |
| Asbestconcentratie | Laag (< 50%) |
| Toestand van het materiaal | Onbeschadigd, niet verweerd |

| Opmerking | Omvang niet vast te stellen binnen het kader van het niet-destructief onderzoek. Mogelijks loopt deze koker verder door in het appartementsgebouw. |

- Zorg voor een veilig beheer. Vermijd het beschadigen van het asbestmateriaal. Controleer de toestand jaarlijks op wijzigingen.
- Voer bijkomende staalname(s) uit.

- Eenvoudige handelingen: mag via doe-het-zelf of door werknemer(s) met opleidingsattest eenvoudige handelingen  
Indien het materiaal niet beschadigd geraakt en men stofvorming vermijdt mag dit eventueel door een doe-het-zelver of werknemer(s) met opleidingsattest eenvoudige handelingen verwijderd worden. Dit is enkel mogelijk mits het nemen van de juiste voorzorgsmaatregelen, het gebruik van de nodige PBM's (een aansluitend stofmasker beschermingsklasse FFP3, wegwerphandschoenen, een wegwerpoverall (Cat. III, Type 5 en 6) en afspoelbare schoenen) en mits het materiaal goed bevochtigd of gefixeerd wordt tijdens de verwijdering. De doe-het-zelver dient de koker(s) met handgereedschap los te wrikken of uit te breken. Het afval dient hermetisch afgesloten en dubbel verpakt afgevoerd te worden naar een recyclagepark of kan opgehaald worden door een geregistreerde asbestinzamelaar. Bij verwijdering door een aannemer of erkend asbestverwijderaar staat die zelf in voor het correct afvoeren van het asbestafval.

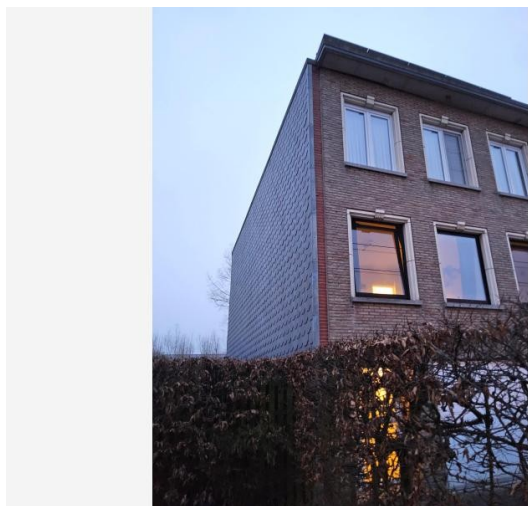
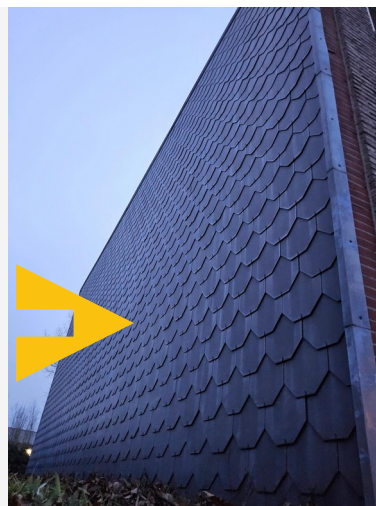
Kan asbest bevatten. Meer info betreffende dit materiaal zie asbestattest gemeenschappelijke delen.

| Basis voor advies | Beoordeling op basis van expertise, zonder een vaststelling door de asbestdeskundige. |

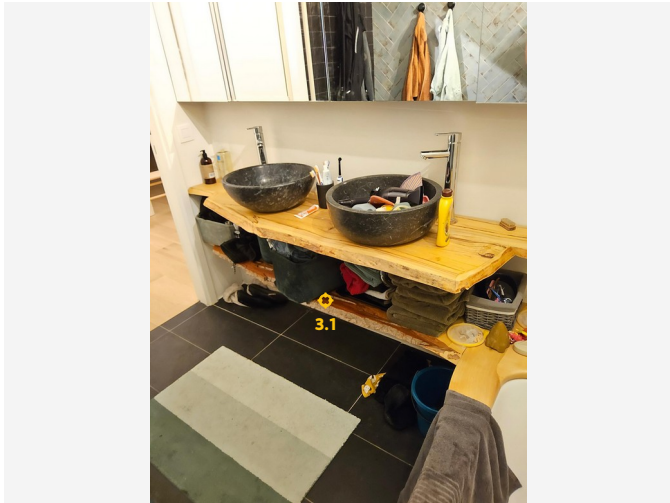
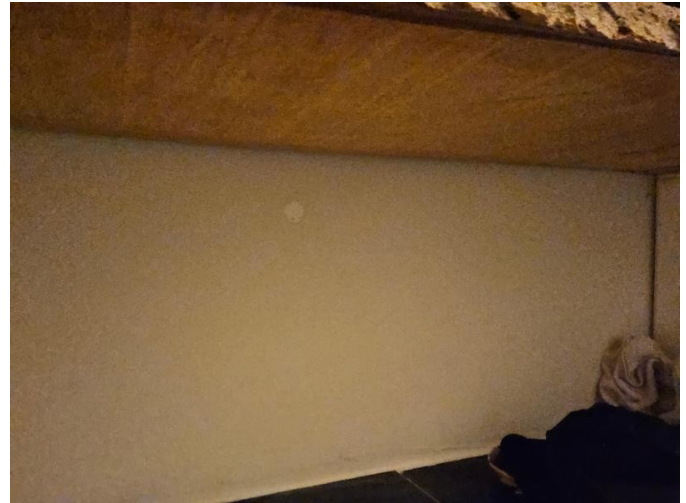
## Fiche 3: Pleisterwerk binnenmuren duplex

Geen asbest

| # | Type | Referentie | Resultaat |
|---|---|---|---|
| 3.1 | Mengmonster | 1.1 | Geen asbest |

| Opmerking | De stookplaats beschikt niet over asbestverdacht pleisterwerk. De duplex beschikt niet over een privatieve trappenhal. |

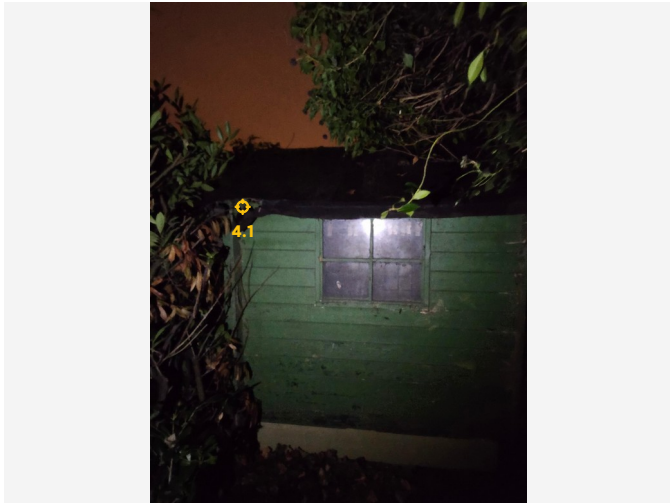
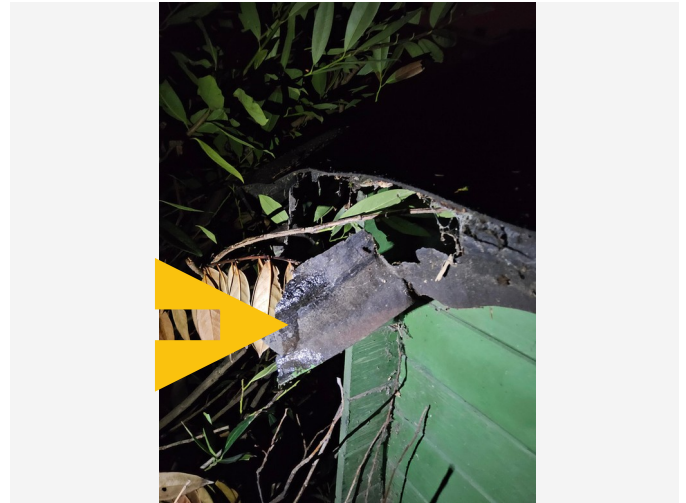
## Fiche 4: Roofing hellend dak tuinhuis

Geen asbest

| # | Type | Referentie | Resultaat |
|---|---|---|---|
| 4.1 | Puntmonster | 3.1 | Geen asbest |

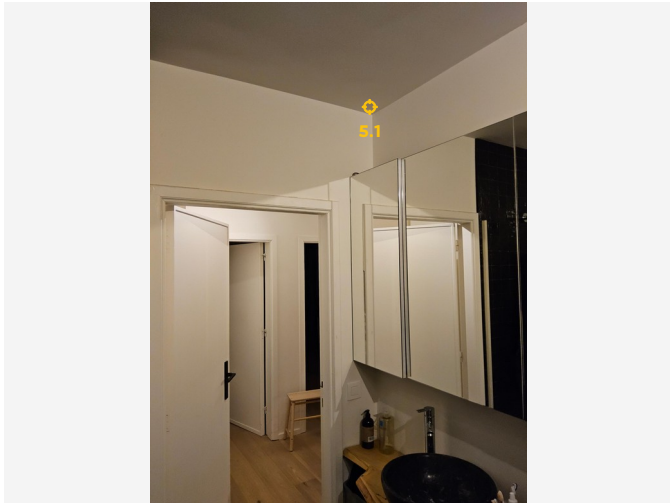
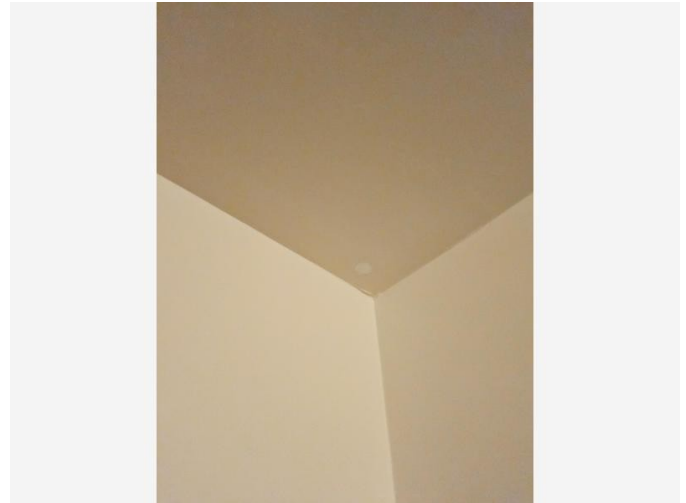
## Fiche 5: Pleisterwerk plafonds duplex

Geen asbest

| # | Type | Referentie | Resultaat |
|---|---|---|---|
| 5.1 | Mengmonster | 2.1 | Geen asbest |

| Opmerking | De stookplaats beschikt niet over asbestverdacht pleisterwerk. De duplex beschikt niet over een privatieve trappenhal. |

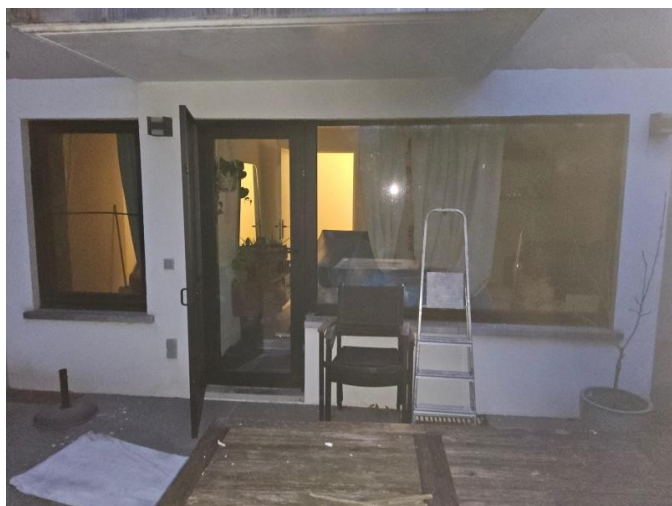
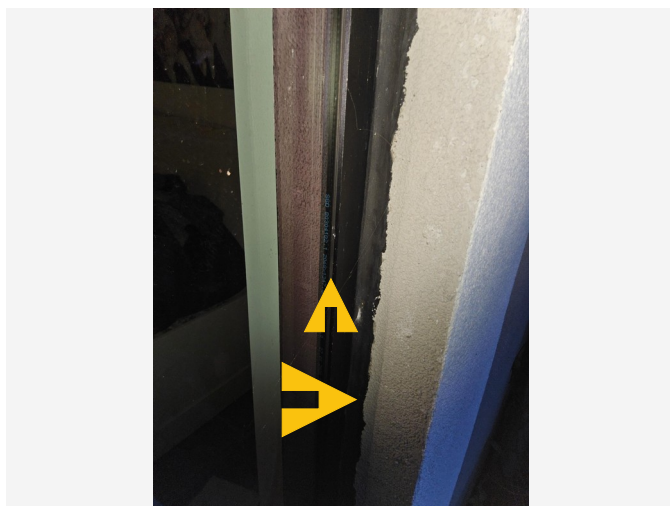
### Fiche 6: Afdichtingsmateriaal schrijnwerk duplex

| Beschrijving | Notitie | Terug te vinden op plannen |
|---|---|---|
| Fiche 6: Afdichtingsmateriaal schrijnwerk duplex | Soepele silicone en rubber | - |

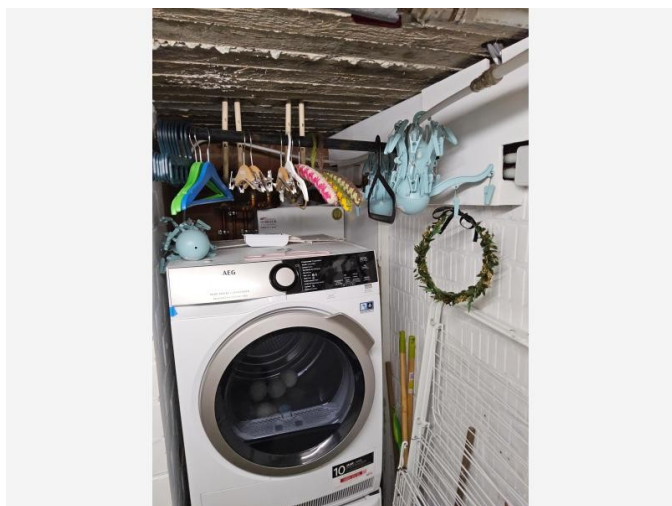
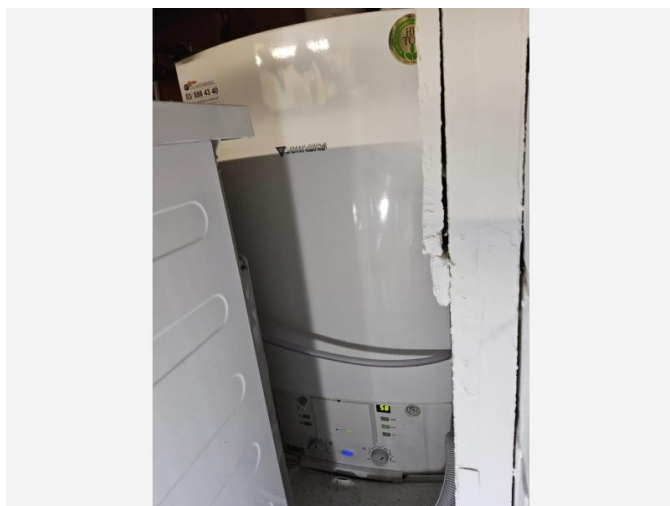
### Fiche 7: Stookketel

| Beschrijving | Notitie | Terug te vinden op plannen |
|---|---|---|
| Fiche 7: Stookketel | Ketel geplaatst in 2013. Niet asbestverdacht, | - |

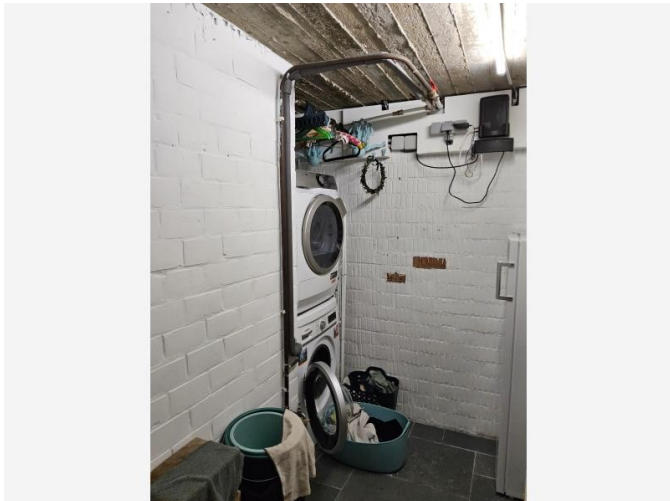
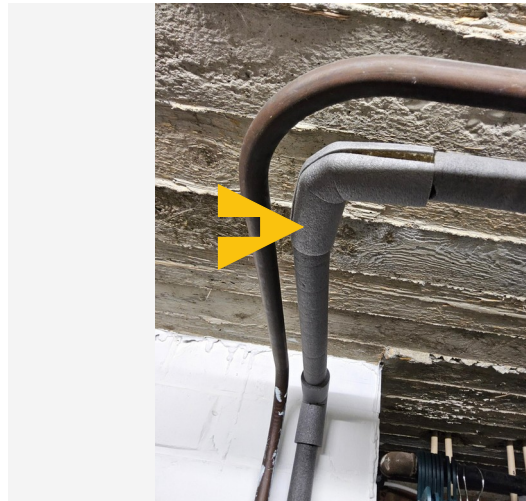
## Fiche 8: Leidingisolatie stookplaats

| Beschrijving | Notitie | Terug te vinden op plannen |
|---|---|---|
| Fiche 8: Leidingisolatie stookplaats | Niet-asbestverdachte kunststof | - |

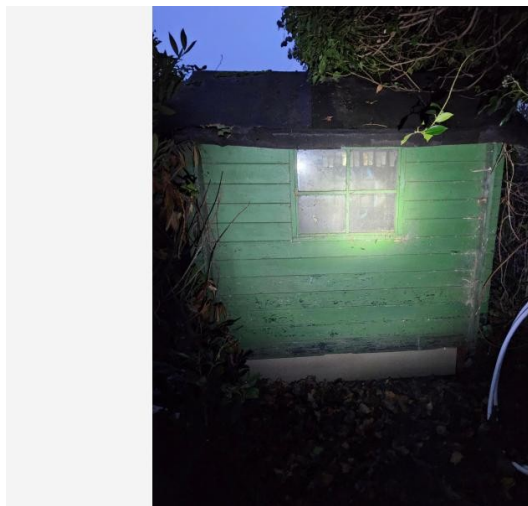
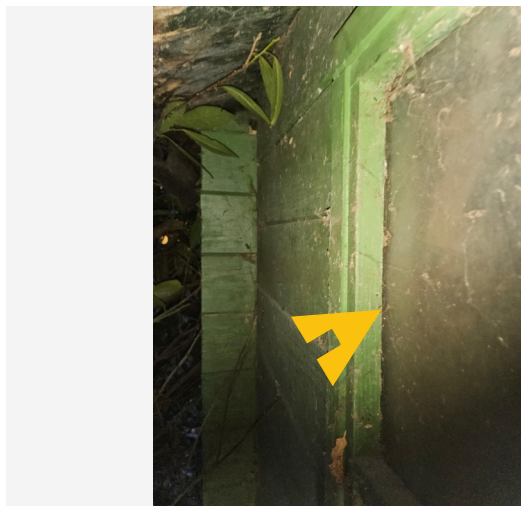
### Fiche 10: Afdichtingsmateriaal raam tuinhuis

| Beschrijving | Notitie | Terug te vinden op plannen |
|---|---|---|
| Fiche 10: Afdichtingsmateriaal raam tuinhuis | Geen silicone of mastieken aangetroffen. | - |
