# Asbestinventarisatetest

Klaproosstraat 72F/9, 2610 Antwerpen

Attestnummer : 20260119-000313.000

Uitgegeven op : 19.01.2026

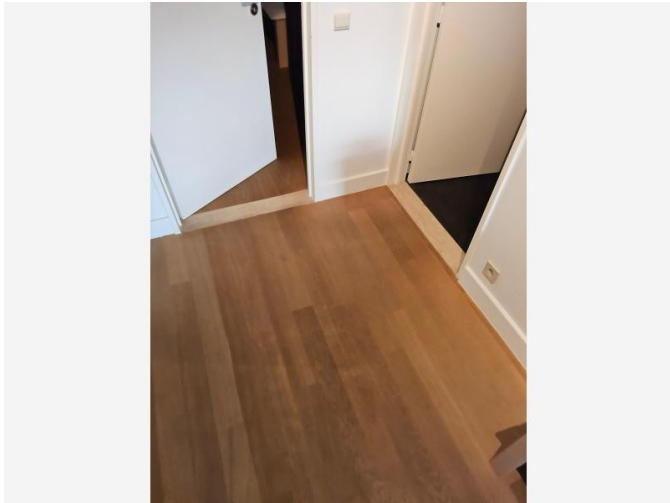
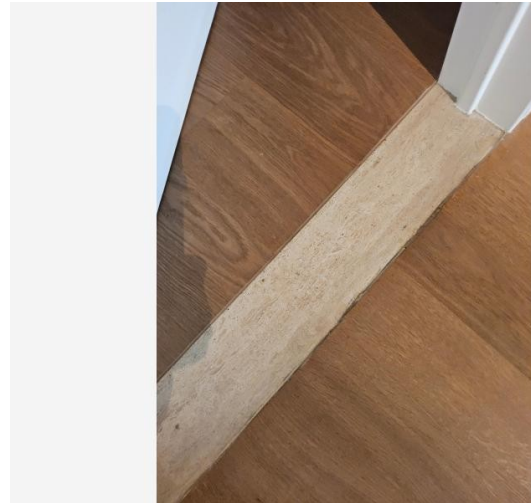
### Informatie over een niet-asbestverdacht materiaal

Natuursteen

| Basis voor advies | De asbestdeskundige beoordeelt het materiaal als niet-asbestverdacht. |

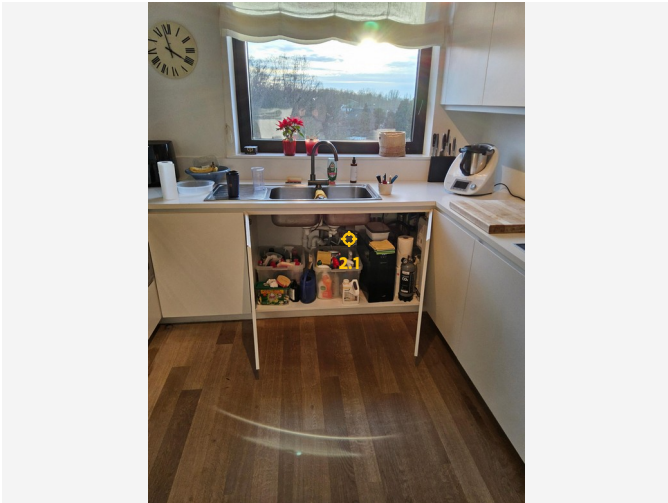
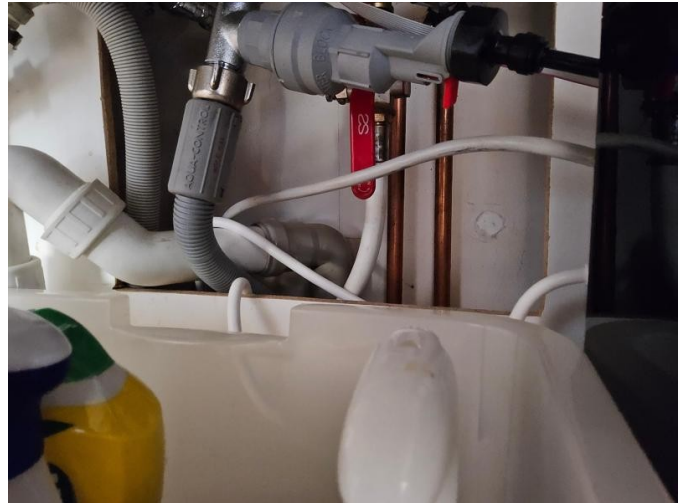
## Fiche 2: Pleisterwerk binnenmuren appartement

Geen asbest

| # | Type | Referentie | Resultaat |
|---|---|---|---|
| 2.1 | Mengmonster | 1.1 | Geen asbest |

| Beschrijving | Pleisterwerk binnenmuren appartement |
| Bindmiddel van materiaal | Gips - kalk |
| Gebondenheid op basis van bindmiddel | Niet-hechtgebonden |

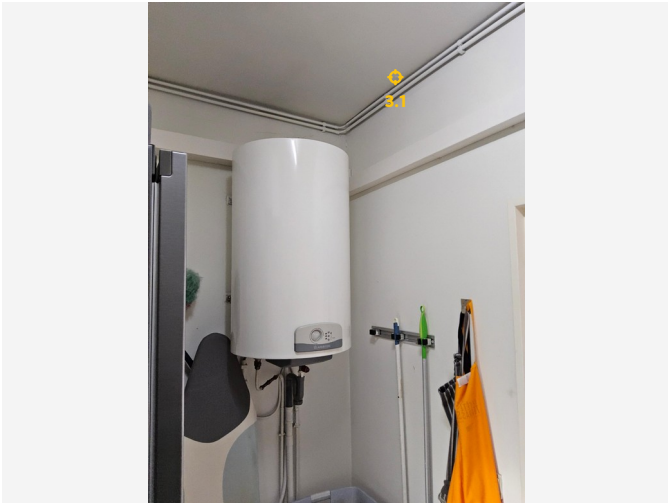
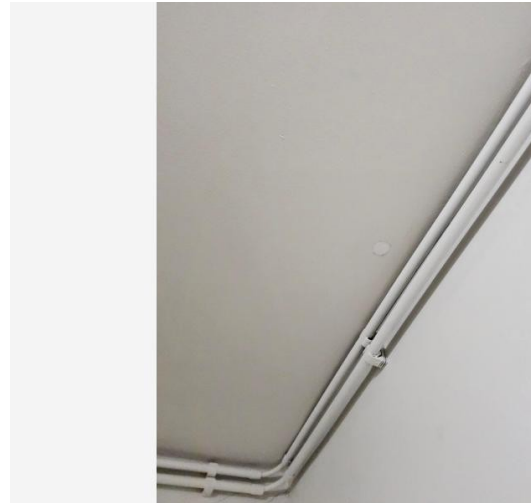
## Fiche 3: Pleisterwerk plafonds appartement

Geen asbest

| # | Type | Referentie | Resultaat |
|---|---|---|---|
| 3.1 | Mengmonster | 2.1 | Geen asbest |

| Beschrijving | Pleisterwerk plafonds appartement |
| Bindmiddel van materiaal | Gips - kalk |
| Gebondenheid op basis van bindmiddel | Niet-hechtgebonden |
