# Asbestinventarisatetest

Jos Ratinckxstraat 4D/0102, 2600 Antwerpen

Attestnummer : **20260202-000396.000**

Uitgegeven op : **02.02.2026**

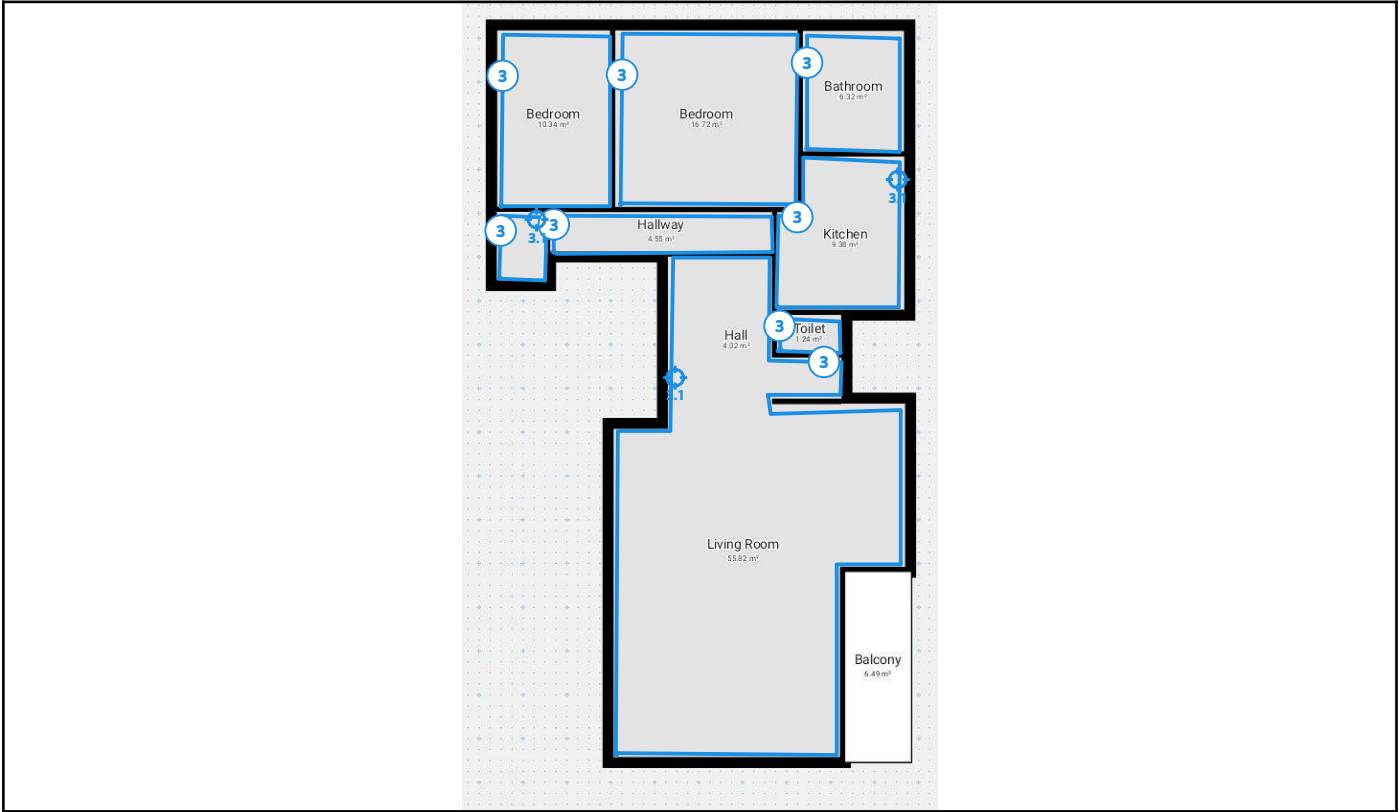
# Plan 1.2: Appartement 0102

| Beschrijving | Type | Actie |
|---|---|---|
| 3. Pleisterwerk binnenmuren appartement | Geen asbest | - |
| 3.1 Code: 1.1 | Mengmonster | - |

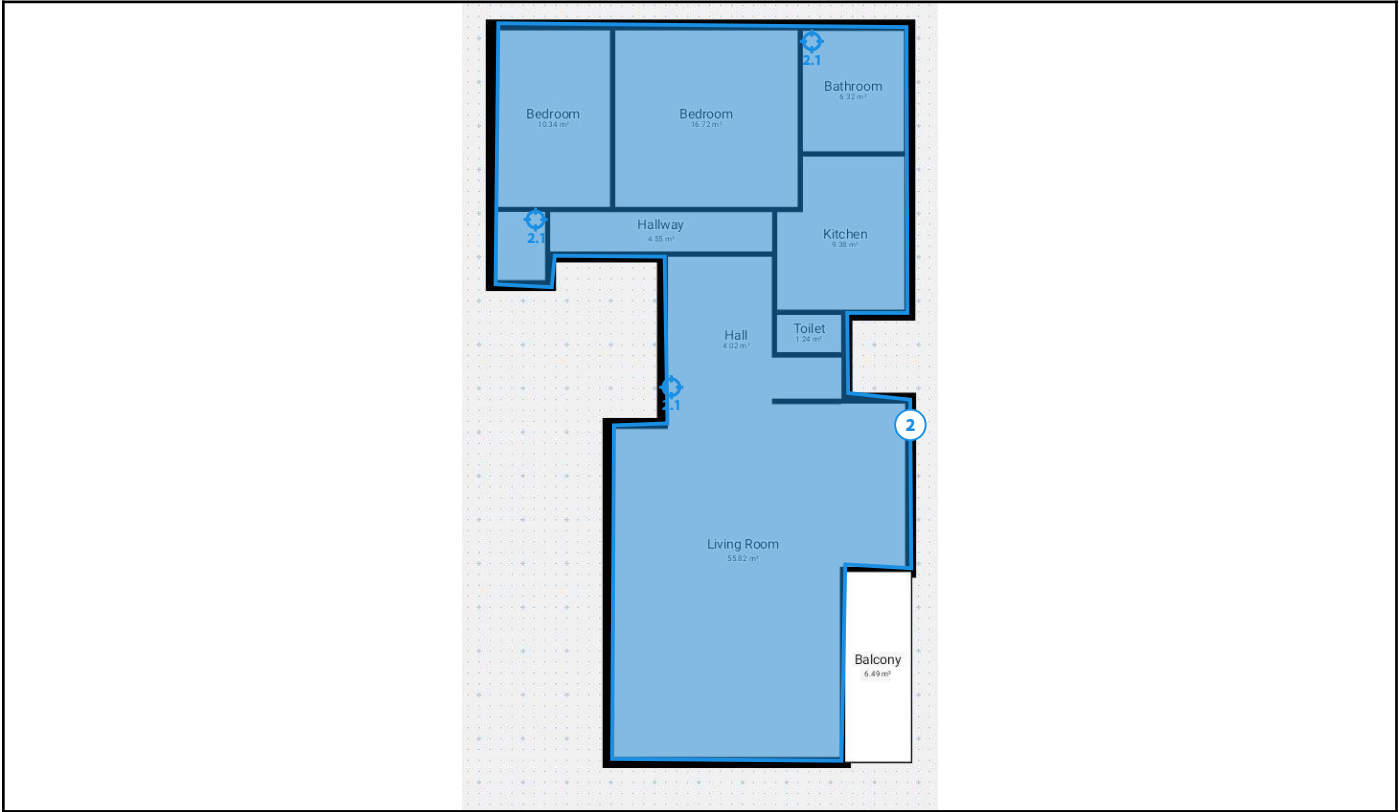
# Plan 1.3: Appartement 0102

| Beschrijving | Type | Actie |
|---|---|---|
| 2. Pleisterwerk plafonds appartement | Geen asbest | - |
| 2.1 Code: 2.1 | Mengmonster | - |

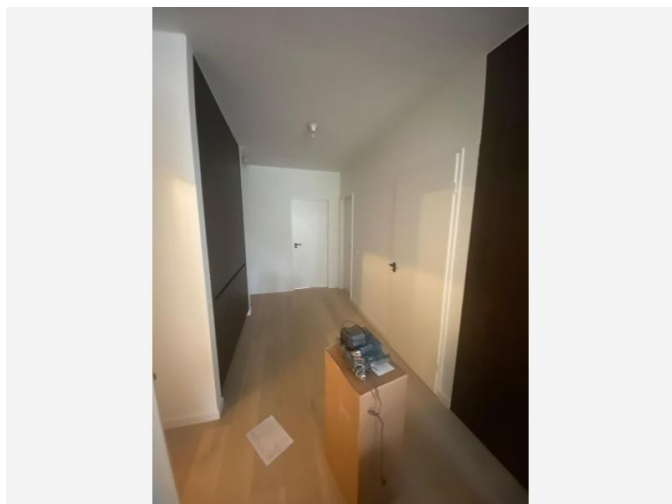
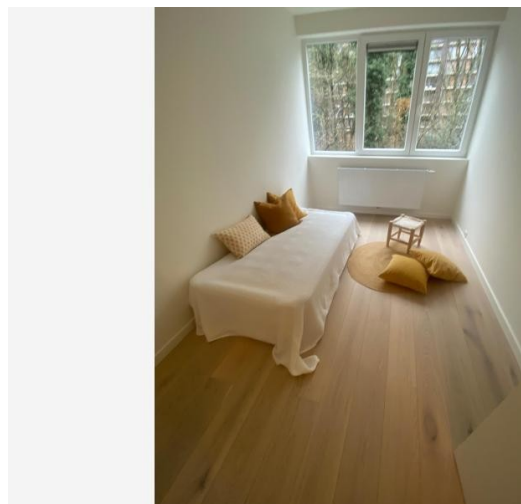
Alle asbesthoudende materialen: Bakeliet, mastiek ramen en raampaneel zijn verwijderd geweest.

| Basis voor advies | De asbestdeskundige beoordeelt het materiaal als niet-asbestverdacht. |

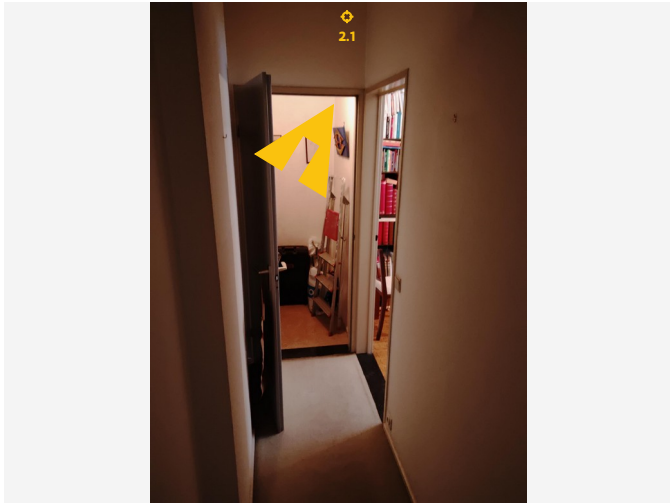
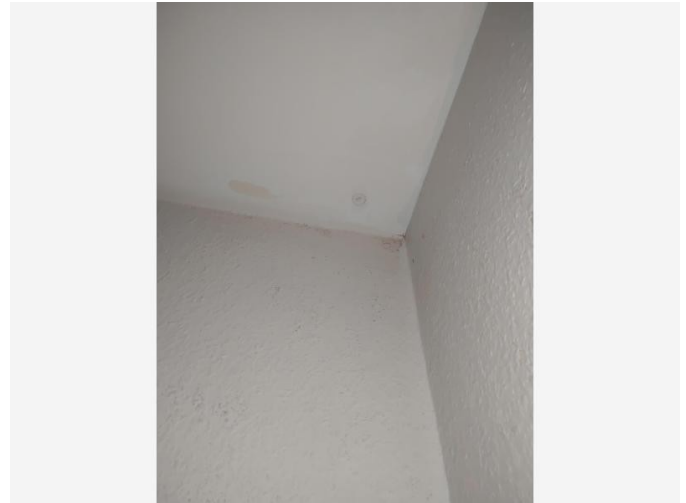
## Fiche 2: Pleisterwerk plafonds appartement

Geen asbest

| # | Type | Referentie | Resultaat |
|---|---|---|---|
| 2.1 | Mengmonster | 2.1 | Geen asbest |

| Opmerking | Geen pleisterwerk in een trappenhal en stookplaats. |

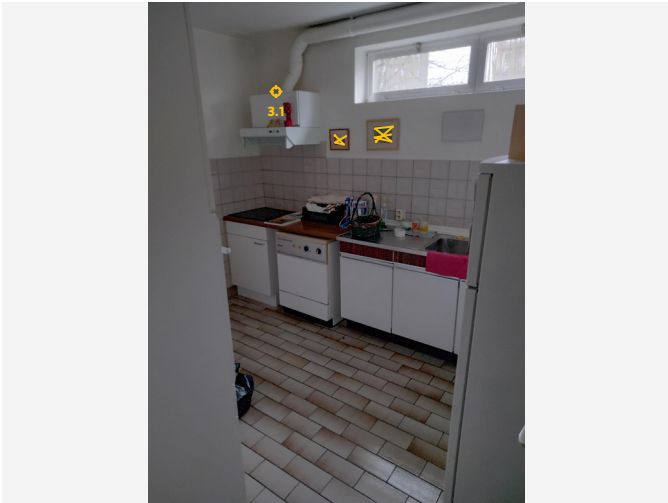
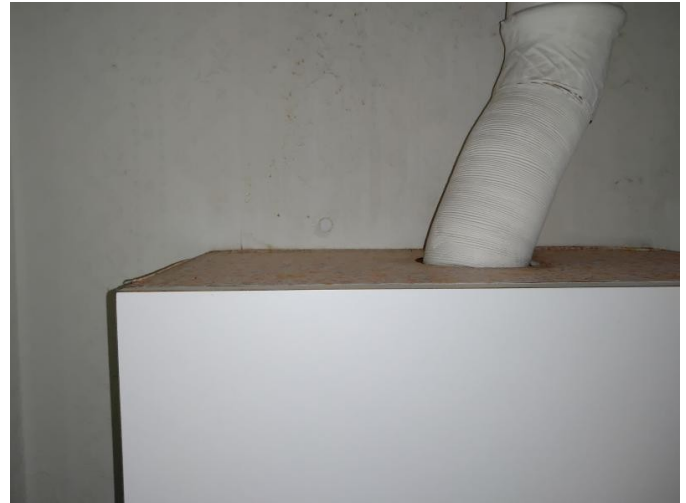
## Fiche 3: Pleisterwerk binnenmuren appartement

Geen asbest

| # | Type | Referentie | Resultaat |
|---|---|---|---|
| 3.1 | Mengmonster | 1.1 | Geen asbest |

| Opmerking | Geen pleisterwerk in een trappenhal en stookplaats. |

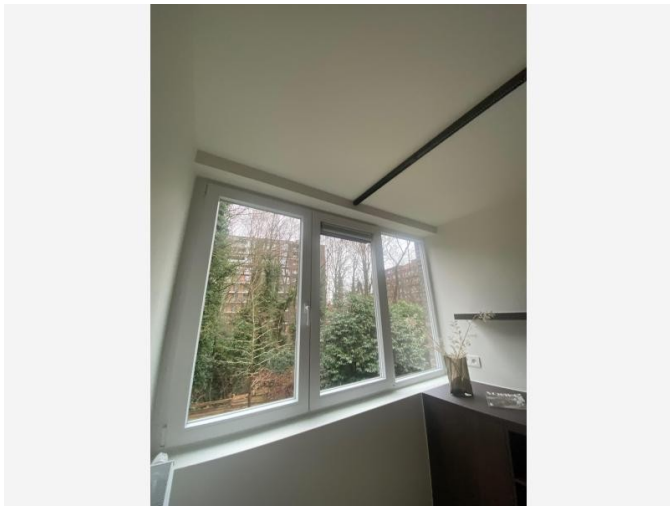
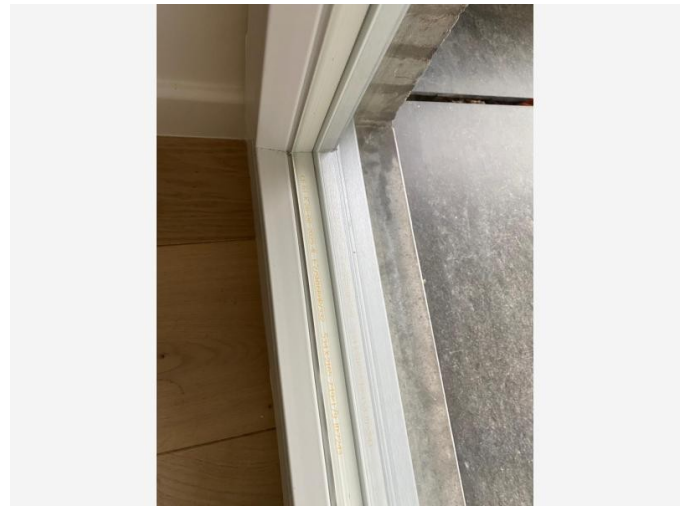
### Fiche 4: Kit aan de ramen

| Beschrijving | Notitie | Terug te vinden op plannen |
|---|---|---|
| Fiche 4: Kit aan de ramen | De kit aan de ramen is niet asbestverdacht. | - |
