# Asbestinventarisatetest

Lodewijk Van Berckenlaan 13, 2600 Antwerpen  
Gemeenschappelijke delen

Attestnummer : 20260221-000048.000

Uitgegeven op : 21.02.2026

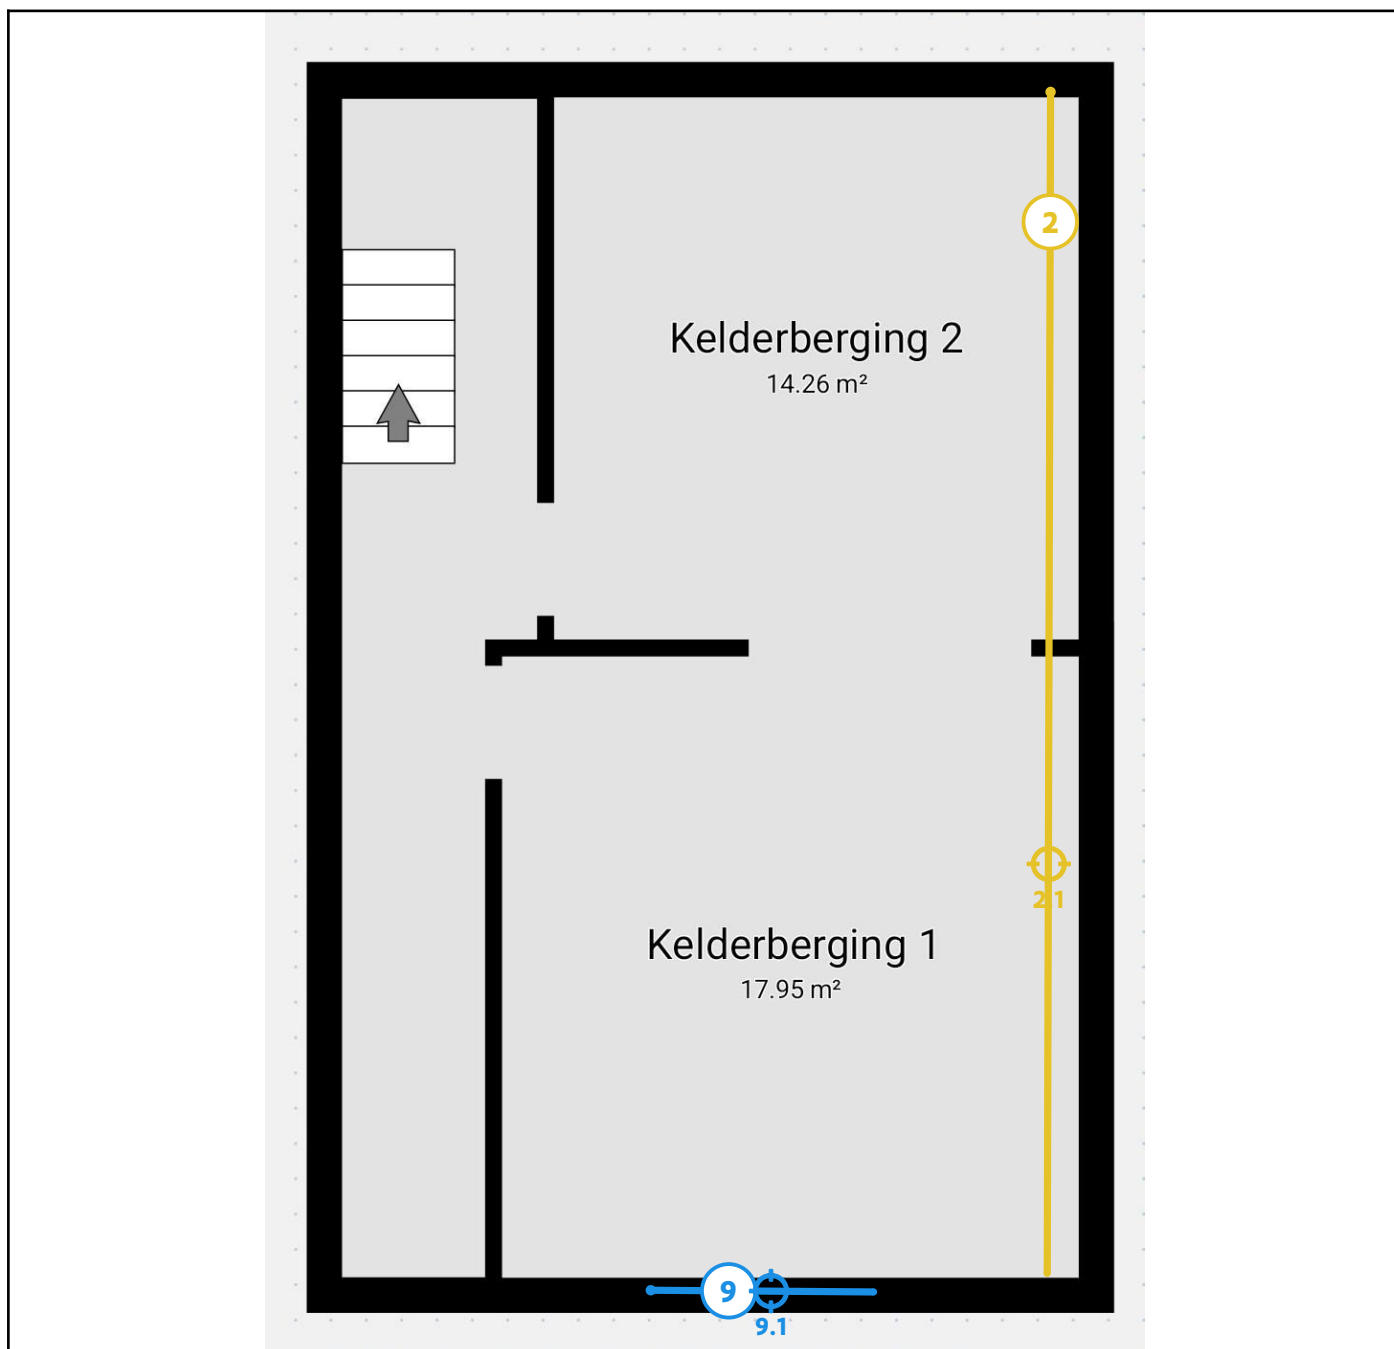
## Plan 1.1: Kelder

| Beschrijving | Type | Actie |
|---|---|---|
| 2. Afvoerleiding kelderberging 1 en 2 | Asbestmateriaal | Zorgvuldig beheren |

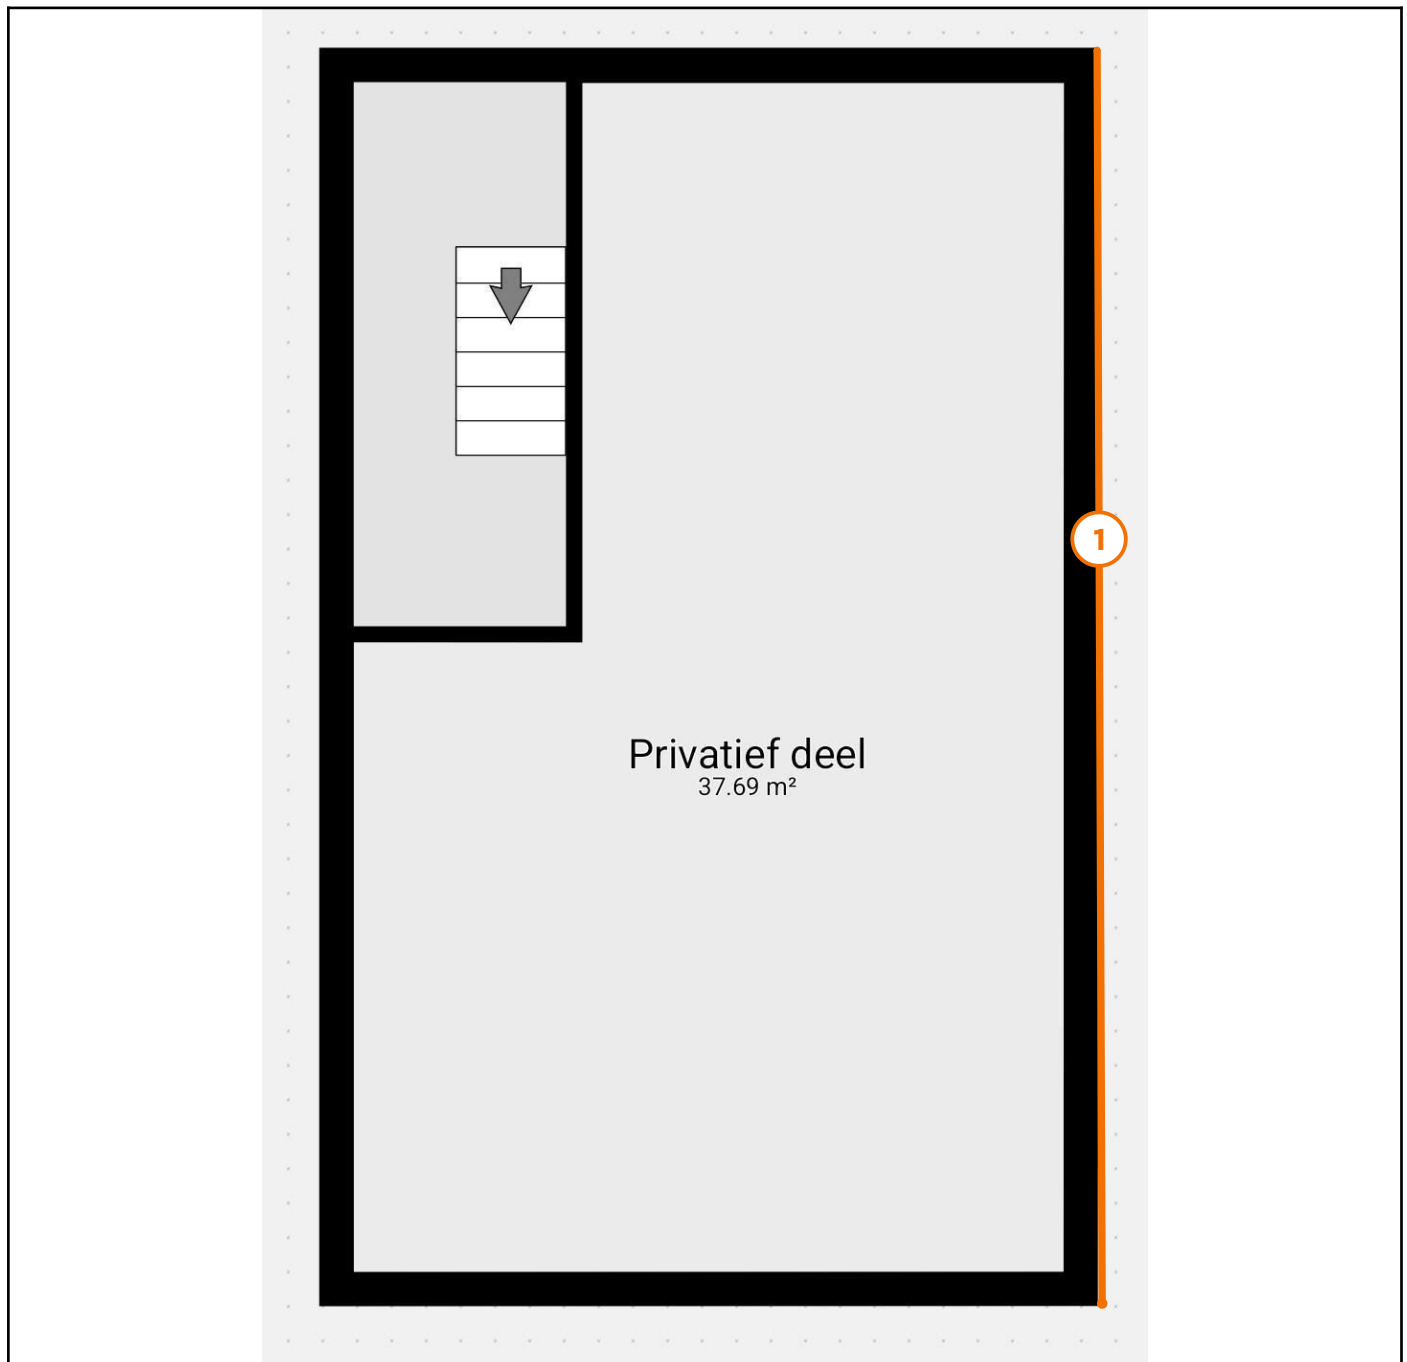
## Plan 1.10: Tweede verdieping

| Beschrijving | Type | Actie |
|---|---|---|
| 1. Leien zijgevel appartementsgebouw | Asbestmateriaal | <a href="#">Verwijderen</a> |

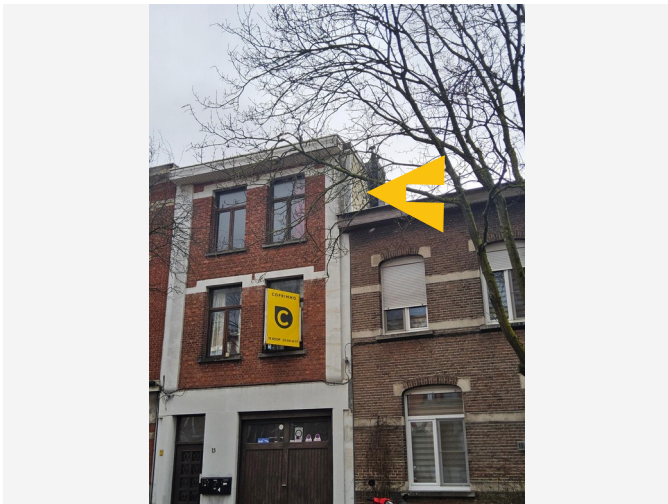
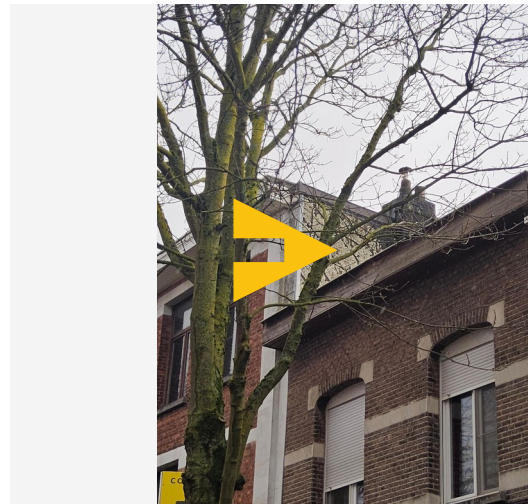
Het asbestmateriaal valt onder de mijlpaal van 2034.

Verwijderen

| Eindbeoordeling materiaalarisico | Verhoogd materiaalarisico en/of verhoogde kans op vezelvrijgave |

| Asbestsoort (vezeltype) | Crocidoliet aanwezig |
| Asbestconcentratie | Laag (< 50%) |
| Toestand van het materiaal | Matig beschadigd, matig verweerd |

| Beschrijving | Leien zijgevel appartementsgebouw |
| Asbestmateriaal | Dak- en gevelbekleding - Lei, shingle |
| Hoeveelheid (oppervlakte - aantal) | <ul style="list-style-type: none"><li>• 30,00 m<sup>2</sup> - 1 stuk</li></ul> |

- Verwijder dit asbestmateriaal zo snel mogelijk. Volg de toestand goed op.
- Hemelwater dat afspoelt van asbestcement daken of gevels kan asbestdeeltjes bevatten. Gebruik het enkel voor gesloten circuits (bv. spoelen toiletten). Reinig na het vervangen van het dak of de gevel de dakgoten en regenwaterput of -ton om asbesthoudend sediment of slib te verwijderen
- Voer bijkomende staalname(s) uit.

De leien dienen voorzichtig losgemaakt te worden zonder deze te beschadigen (asbestmateriaal voorzichtig

naar beneden brengen en dus niet gooien). Hiervoor mag enkel handgereedschap gebruikt worden. Het afval dient hermetisch afgesloten en dubbel verpakt afgevoerd te worden naar een recyclagepark of kan opgehaald worden door een geregistreerde asbestinzamelaar. Bij verwijdering door een aannemer of erkend asbestverwijderaar staat die zelf in voor het correct afvoeren van het asbestafval.

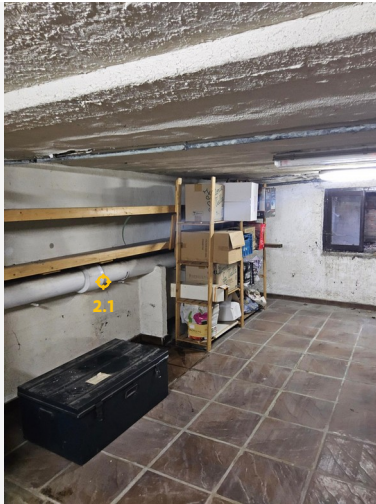
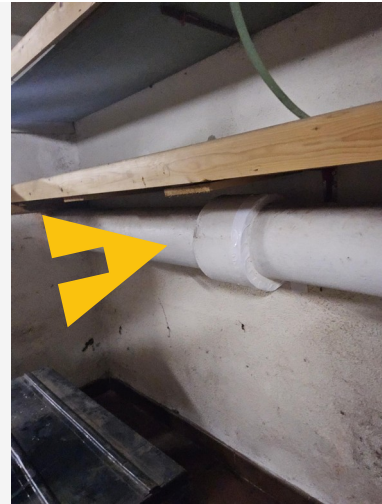
Het asbestmateriaal valt onder de mijlpaal van 2040.

Zorgvuldig beheren

| Eindbeoordeling materiaalrisico | Laag materiaalrisico en/of verlaagde kans op vezelvrijgave |

| Toestand van het materiaal | Onbeschadigd, niet verweerd |

| # | Type | Referentie | Resultaat |
|---|---|---|---|
| 2.1 | Puntmonster | 4.1 | Crocidoliet, Chrysotiel |

| Beschrijving | Afvoerleiding kelderberging 1 en 2 |
| Opmerking | Omvang niet vast te stellen binnen het kader van het niet-destructief onderzoek. |

- Zorg voor een veilig beheer. Vermijd het beschadigen van het asbestmateriaal. Controleer de toestand jaarlijks op wijzigingen.

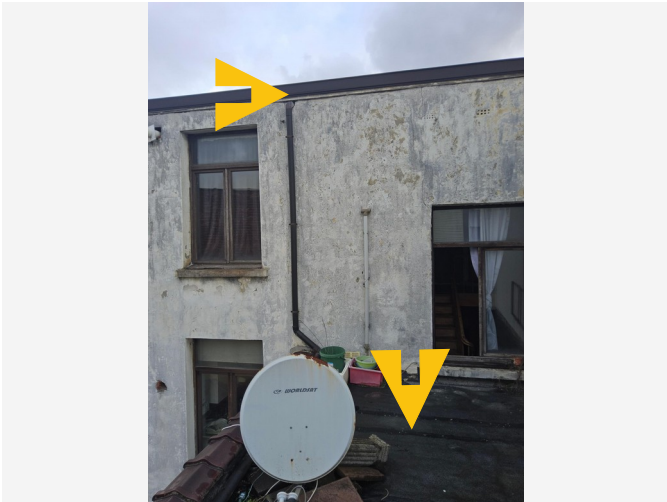
## Fiche 3: Onderdaken platte daken 1 en 2 appartementsgebouw

**Reden:** Geen inspectie mogelijk

**Uitleg van de asbestdeskundige:** Geen inspectie van de onderdaken mogelijk binnen het kader van het niet-destructief onderzoek.

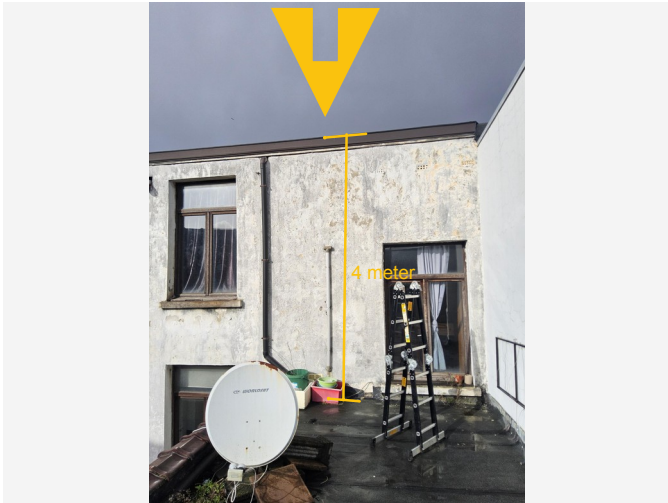
**Reden:** Het te onderzoeken materiaal situeert zich hoger dan 3,50 m te rekenen vanaf een veilige ondergrond

**Uitleg van de asbestdeskundige:** Hoogte circa 4 meter vanaf plat dak 2. In de trappenhal op de tweede verdieping bevindt zich een zwaar plafonduik dat niet geopend kan worden binnen de bepalingen van de welzijnswet. Er werd slechts een zeer beperkte inspectie uitgevoerd met behulp van een endoscoop.

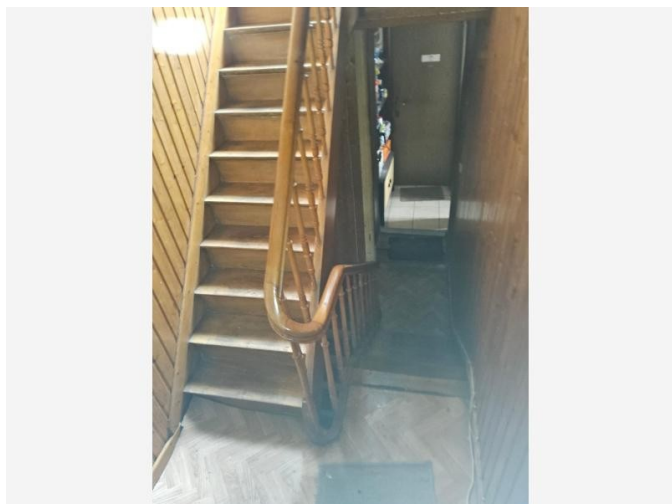
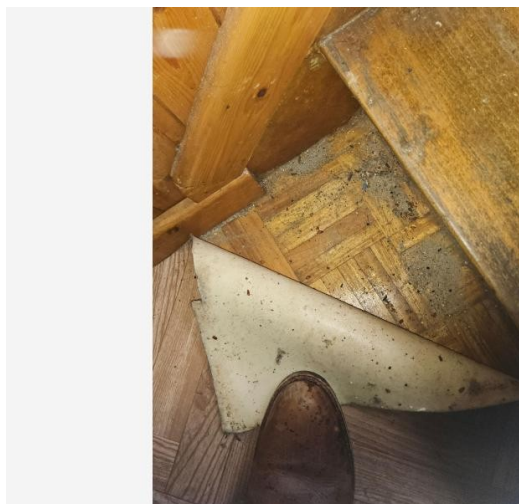
Soepele vloerzeilen zonder asbestverdachte onderlaag. Onder deze vloerzeilen bevindt zich parket.

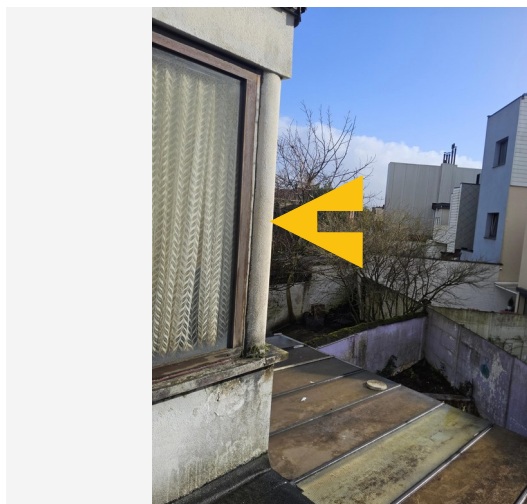
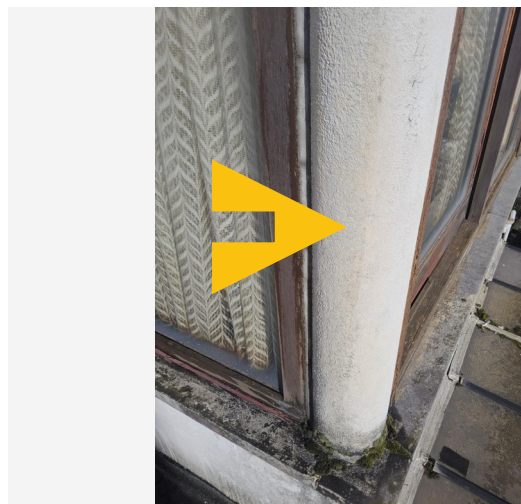
Mogelijks bevindt zich een asbesthoudende koker (verloren bekisting) in deze zuil. Dit kan niet worden vastgesteld binnen het kader van het niet-destructief onderzoek aangezien deze zuil volledig bedekt is met cementering en deze cementering niet eenvoudig verwijderd kan worden.

| Basis voor advies | De asbestdeskundige beoordeelt het materiaal als asbesthoudend op basis van een beoordeling met het blote oog. |
