# Asbestinventarisatetest

Fruithoflaan 106/0604, 2600 Antwerpen

Attestnummer : 20260224-000526.000

Uitgegeven op : 24.02.2026

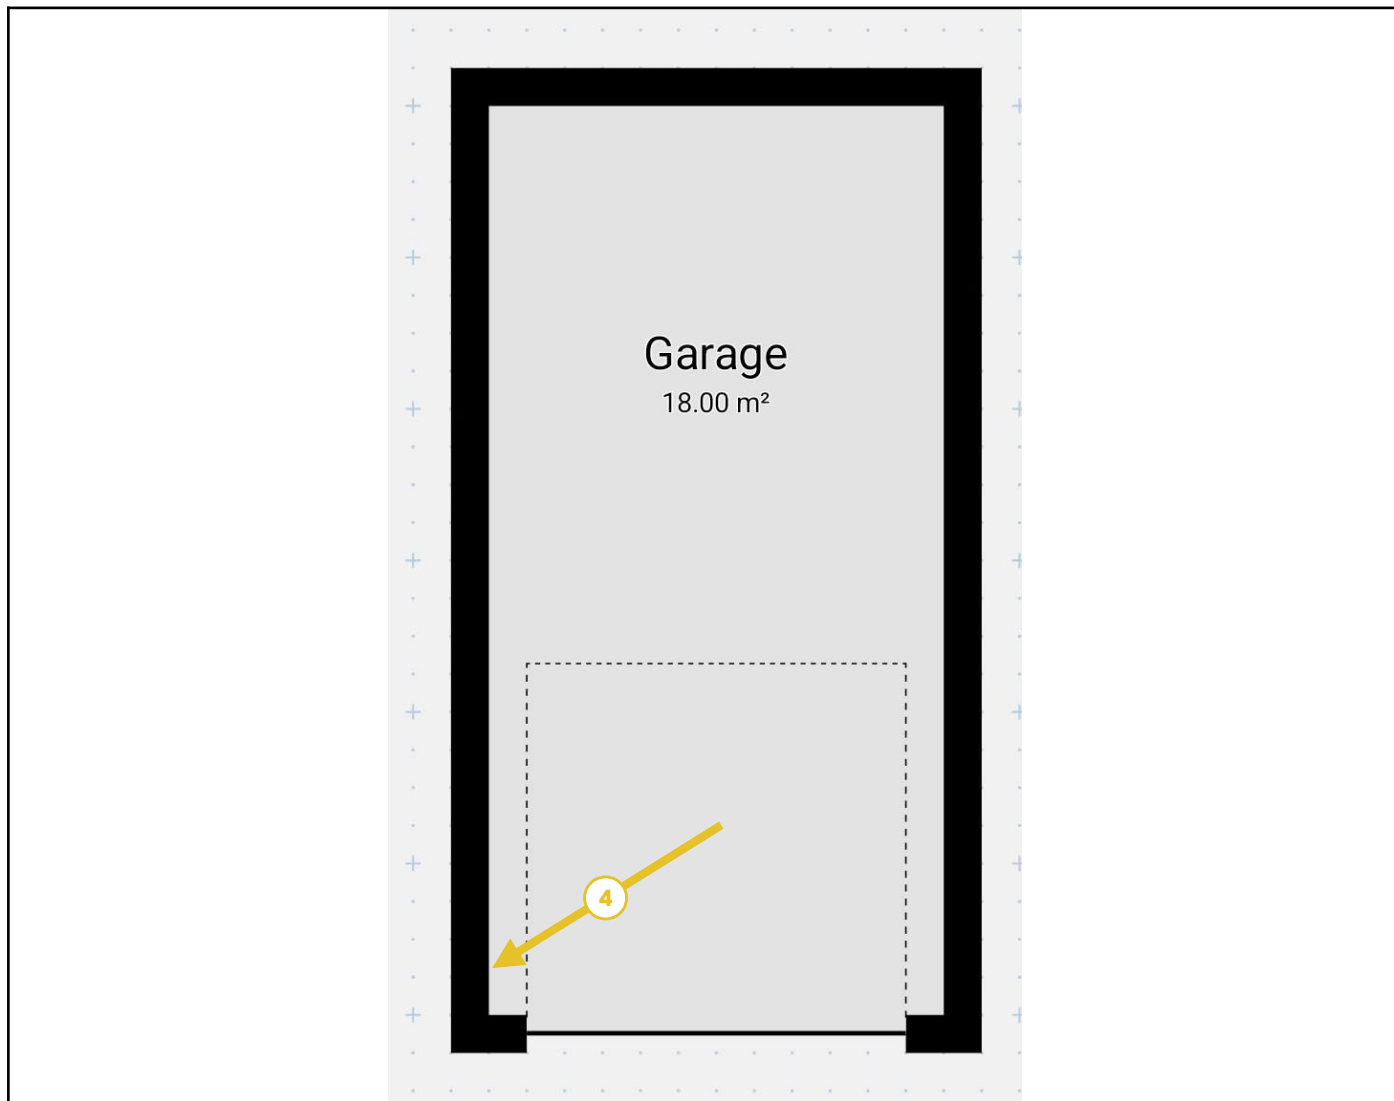
## Plan 1.1: Garagebox 11

| Beschrijving | Type | Actie |
|---|---|---|
| 4. Bakeliet lichtschakelaar met stopcontact garage | Asbestmateriaal | Zorgvuldig beheren |

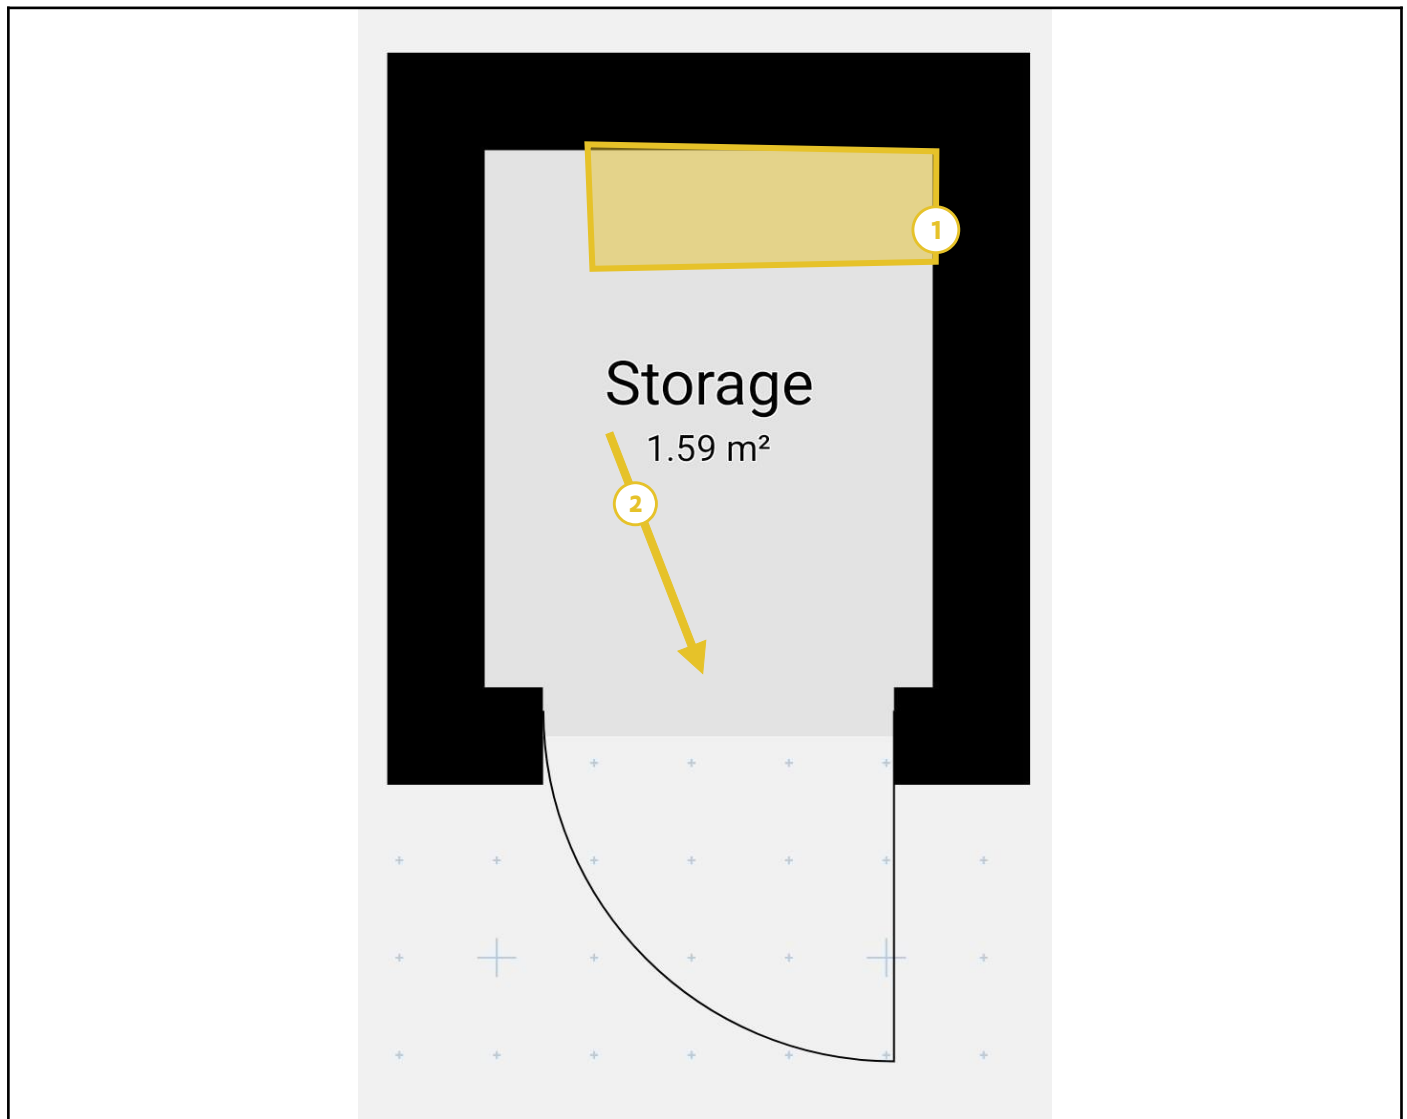
## Plan 1.3: Kelderberging 23

| Beschrijving | Type | Actie |
|---|---|---|
| 1. Ventilatiekoker kelderberging | Asbestmateriaal | Zorgvuldig beheren |
| 2. Bakeliet lichtpunt kelderberging | Asbestmateriaal | Zorgvuldig beheren |

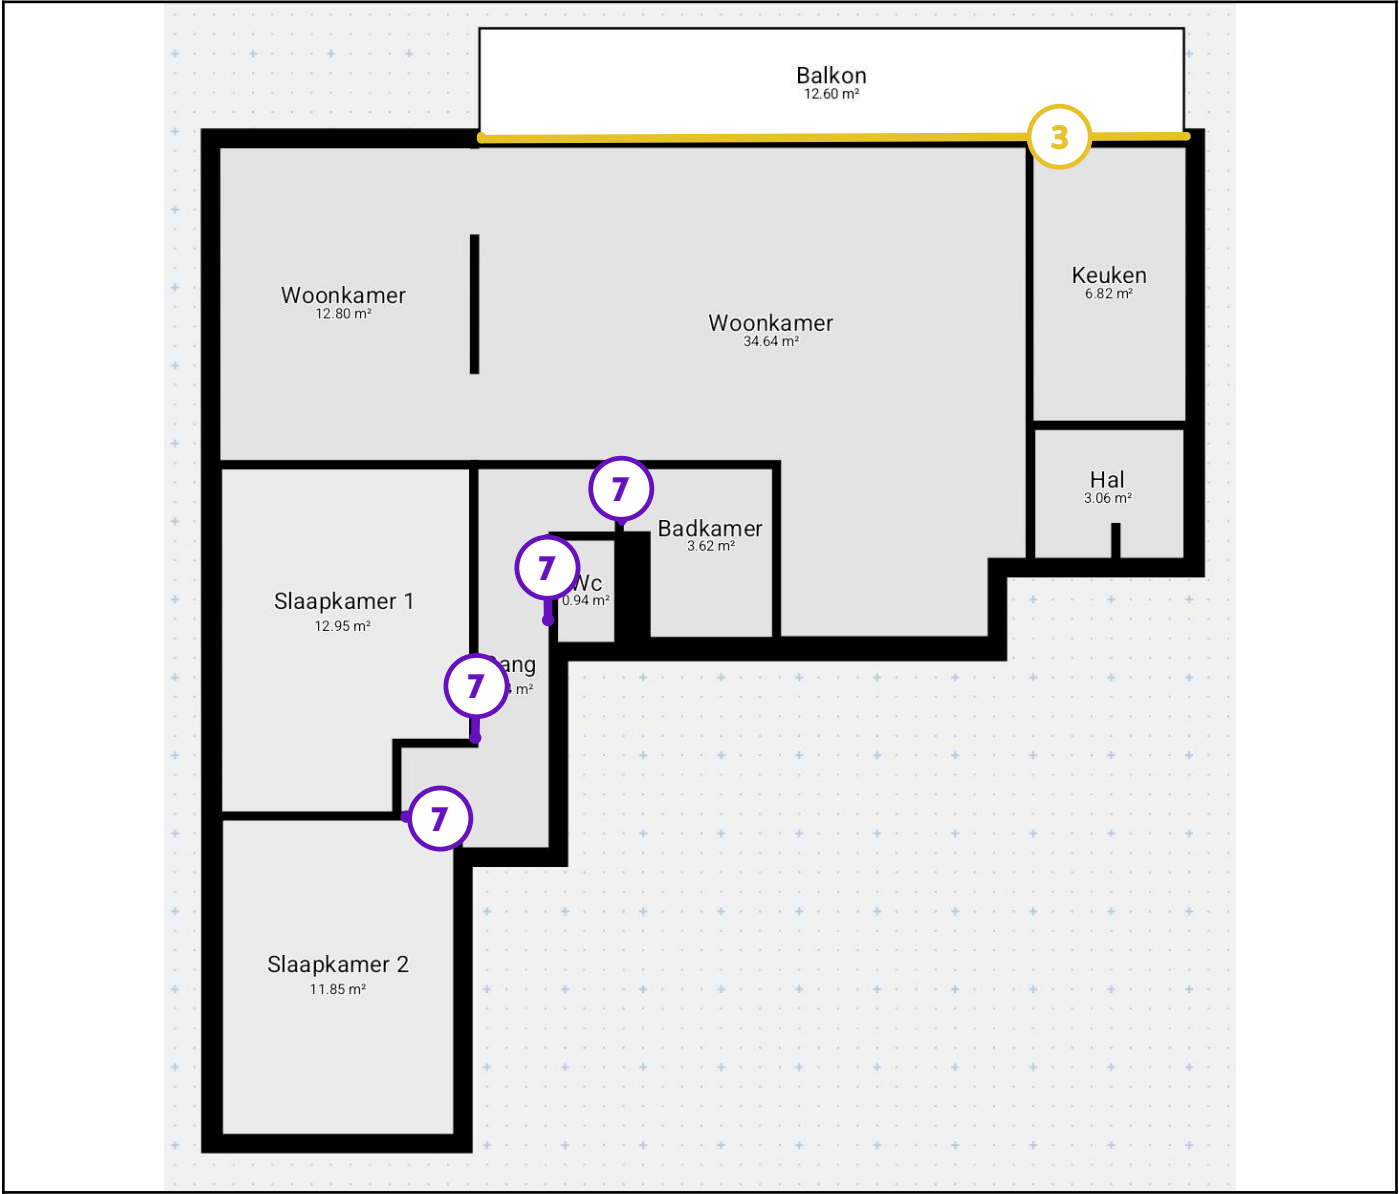
# Plan 1.5: Appartement bus 0604

| Beschrijving | Type | Actie |
|---|---|---|
| 3. Invulpanelen oud schrijnwerk voorgevel appartement | Asbestmateriaal | Zorgvuldig beheren |
| 7. Kunststof deurdorpels appartement | Advies | - |

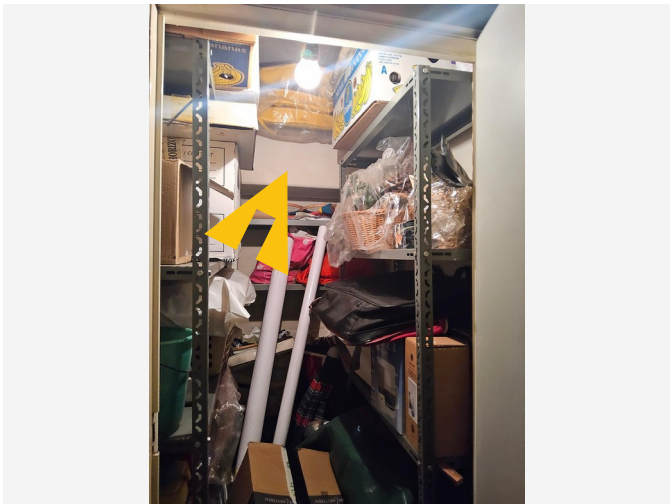
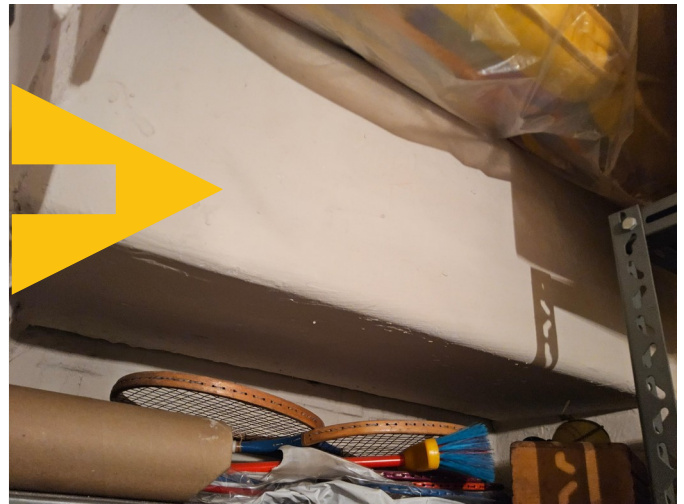
Het asbestmateriaal valt onder de mijlpaal van 2040.

| Eindbeoordeling materiaalrisico | Zeer laag materiaalrisico en/of zeer lage kans op vezelvrijgave |

| Gebondenheid | Categorie 1: hechtgebonden in oorsprong |
| Asbestsoort (vezeltype) | Crocidoliet aanwezig |
| Asbestconcentratie | Laag (< 50%) |
| Afschermingsgraad van het gehele materiaal | Niet stootvaste afscherming |
| Toestand van het materiaal | Onbeschadigd, niet verweerd |

| Beschrijving | Verluchtingskoker kelderberging |
| Asbestmateriaal | Buis, koker, leiding, pijp, doorvoer |

- Zorg voor een veilig beheer. Vermijd het beschadigen van het asbestmateriaal. Controleer de toestand jaarlijks op wijzigingen.
- Voer bijkomende staalname(s) uit.

- Eenvoudige handelingen: mag via doe-het-zelf of door werknemer(s) met opleidingsattest eenvoudige handelingen  
Opgelet: eigendom van de VME. Indien het materiaal niet beschadigd geraakt en men stofvorming vermijdt mag dit eventueel door een doe-het-zelf of werknemer(s) met opleidingsattest eenvoudige handelingen verwijderd worden. Dit is enkel mogelijk mits het nemen van de juiste voorzorgsmaatregelen, het gebruik van de nodige PBM's (een aansluitend stofmasker beschermingsklasse FFP3, wegwerphandschoenen, een wegwerpoverall (Cat. III, Type 5 en 6) en afspoelbare schoenen) en mits het materiaal goed bevochtigd of gefixeerd wordt tijdens de verwijdering. De doe-het-zelf dient de koker(s) met handgereedschap los te wrikken of uit te breken. Het afval dient hermetisch afgesloten en dubbel verpakt afgevoerd te worden naar een recyclagepark of kan opgehaald worden door een geregistreerde asbestinzamelaar. Bij verwijdering door een aannemer of erkend asbestverwijderaar staat die zelf in voor het correct afvoeren van het asbestafval.

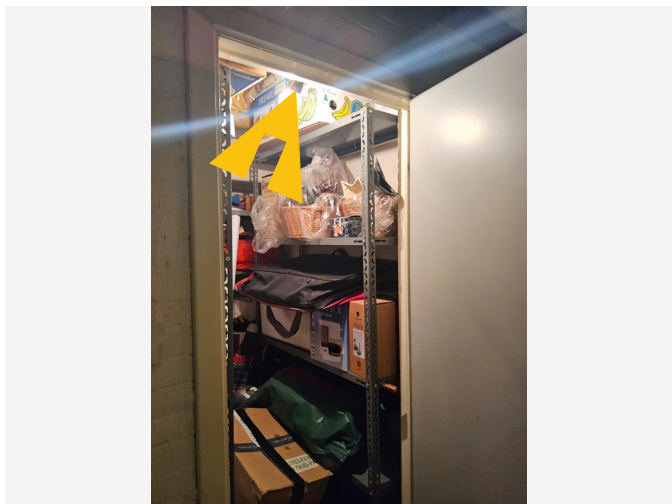
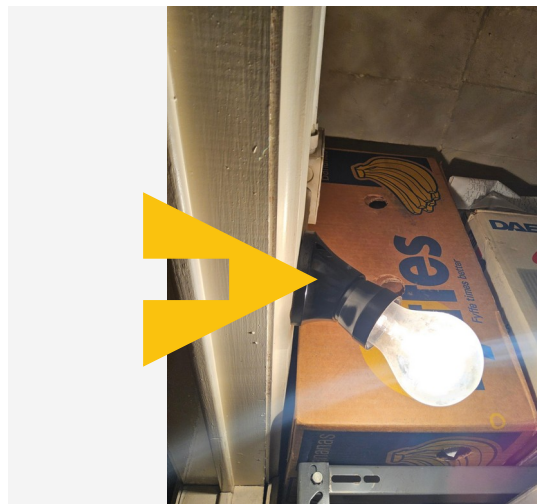
Het asbestmateriaal valt onder de mijlpaal van 2040.

| Eindbeoordeling materiaalrisico | Laag materiaalrisico en/of verlaagde kans op vezelvrijgave |

| Gebondenheid | Categorie 1: hechtgebonden in oorsprong |
| Asbestsoort (vezeltype) | Crocidoliet aanwezig |
| Asbestconcentratie | Laag (< 50%) |
| Afschermingsgraad van het gehele materiaal | Geheel of deels (ook) vrij aan de binnenlucht |
| Toestand van het materiaal | Onbeschadigd, niet verweerd |

| Beschrijving | Bakeliet lichtpunt kelderberging |
| Asbestmateriaal | Plaat, paneel, tablet - Type Bakeliet |

- Zorg voor een veilig beheer. Vermijd het beschadigen van het asbestmateriaal. Controleer de toestand jaarlijks op wijzigingen.
- Voer bijkomende staalname(s) uit.

- Eenvoudige handelingen: mag via doe-het-zelf of door werknemer(s) met opleidingsattest eenvoudige handelingen  
Indien het materiaal niet beschadigd geraakt en men stofvorming vermijdt mag dit eventueel door een doe-het-zelf of werknemer(s) met opleidingsattest eenvoudige handelingen verwijderd worden. Dit is enkel mogelijk mits het nemen van de juiste voorzorgsmaatregelen, het gebruik van de nodige PBM's (een aansluitend stofmasker beschermingsklasse FFP3, wegwerphandschoenen, een wegwerpoverall (Cat. III, Type 5 en 6) en afspoelbare schoenen). Verwijder de bakeliet toepassingen voorzichtig met handgereedschap (voorzichtig losschroeven). De asbesthoudende toepassing mag in geen geval met machinaal gereedschap verwijderd worden om het risico op vrijgave van asbestdeeltjes zo veel als mogelijk in te perken. Het afval dient hermetisch afgesloten en dubbel verpakt afgevoerd te worden naar een recyclagepark of kan opgehaald worden door een geregistreerde asbestinzamelaar. Bij verwijdering door een aannemer of erkend asbestverwijderaar staat die zelf in voor het correct afvoeren van het asbestafval.

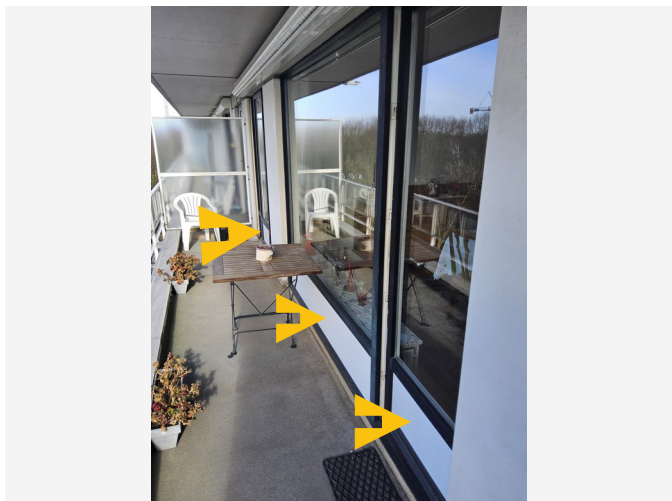
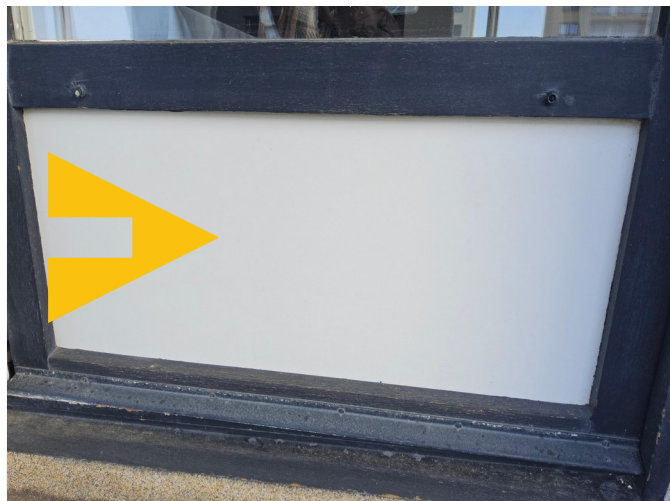
## Fiche 3: Invulpanelen oud schrijnwerk voorgevel appartement

Het asbestmateriaal valt onder de mijlpaal van 2040.

| Eindbeoordeling materiaalarisico | Laag materiaalarisico en/of verlaagde kans op vezelvrijgave |

| Gebondenheid | Categorie 1: hechtgebonden in oorsprong |
| Asbestsoort (vezeltype) | Crocidoliet aanwezig |
| Asbestconcentratie | Laag (< 50%) |
| Afschermingsgraad van het gehele materiaal | Geheel of deels (ook) vrij aan de binnenlucht |
| Toestand van het materiaal | Onbeschadigd, niet verweerd |

| Beschrijving | Invulpanelen oud schrijnwerk voorgevel appartement |
| Asbestmateriaal | Plaat, paneel, tablet - Geëmailleerd, type Glasal |

- Zorg voor een veilig beheer. Vermijd het beschadigen van het asbestmateriaal. Controleer de toestand jaarlijks op wijzigingen.
- Voer bijkomende staalname(s) uit.

- Eenvoudige handelingen: mag via doe-het-zelf of door werknemer(s) met opleidingsattest eenvoudige handelingen  
De voorkeur gaat naar de volledige verwijdering van het schrijnwerk. Zo niet, mag het materiaal eventueel door een doe-het-zelf of werknemer(s) met opleidingsattest eenvoudige handelingen verwijderd worden. Dit is enkel mogelijk indien het niet beschadigd geraakt en men stofvorming vermijdt. Dit is enkel mogelijk mits het nemen van de juiste voorzorgsmaatregelen, het gebruik van de nodige PBM's (een aansluitend stofmasker beschermingsklasse FFP3, wegwerphandschoenen, een wegwerpoverall (Cat. III, Type 5 en 6) en afspoelbare schoenen) en mits het materiaal goed bevochtigd of gefixeerd wordt tijdens de verwijdering.

De Glasal platen dienen voorzichtig uit het frame verwijderd te worden. Hiervoor mag enkel handgereedschap gebruikt worden en dient (een deel van) de omlijsting mogelijks ontmanteld te worden.

Het afval dient hermetisch afgesloten en dubbel verpakt afgevoerd te worden naar een recyclagepark of kan opgehaald worden door een geregistreerde asbestinzamelaar. Bij verwijdering door een aannemer of erkend asbestverwijderaar staat die zelf in voor het correct afvoeren van het asbestafval.

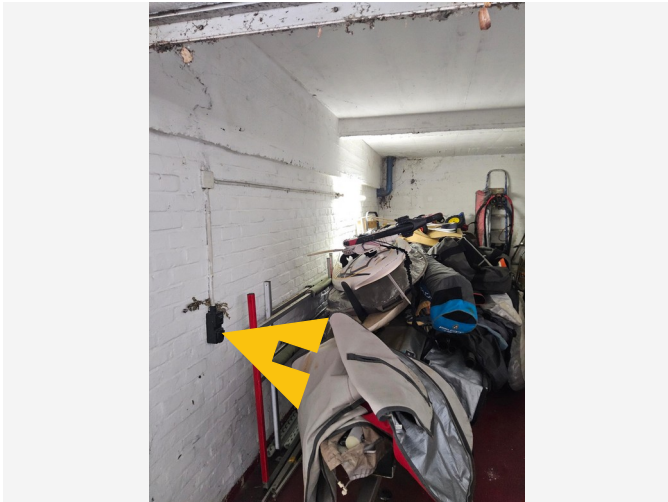
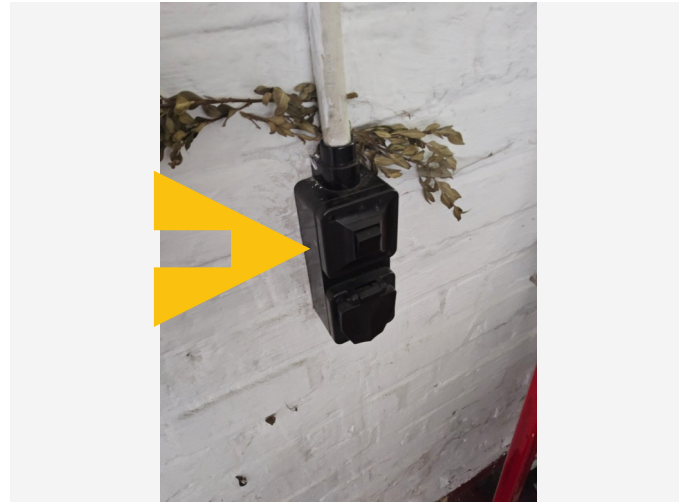
## Fiche 4: Bakeliet lichtschakelaar met stopcontact garage

Het asbestmateriaal valt onder de mijlpaal van 2040.

| Eindbeoordeling materiaalrisico | Laag materiaalrisico en/of verlaagde kans op vezelvrijgave |

| Gebondenheid | Categorie 1: hechtgebonden in oorsprong |
| Asbestsoort (vezeltype) | Crocidoliet aanwezig |
| Asbestconcentratie | Laag (< 50%) |
| Afschermingsgraad van het gehele materiaal | Geheel of deels (ook) vrij aan de binnenlucht |
| Toestand van het materiaal | Onbeschadigd, niet verweerd |

| Beschrijving | Bakeliet lichtschakelaar met stopcontact garage |
| Asbestmateriaal | Plaat, paneel, tablet - Type Bakeliet |

- Zorg voor een veilig beheer. Vermijd het beschadigen van het asbestmateriaal. Controleer de toestand jaarlijks op wijzigingen.
- Voer bijkomende staalname(s) uit.

- Eenvoudige handelingen: mag via doe-het-zelf of door werknemer(s) met opleidingsattest eenvoudige handelingen  
Indien het materiaal niet beschadigd geraakt en men stofvorming vermijdt mag dit eventueel door een doe-het-zelf of werknemer(s) met opleidingsattest eenvoudige handelingen verwijderd worden. Dit is enkel mogelijk mits het nemen van de juiste voorzorgsmaatregelen, het gebruik van de nodige PBM's (een aansluitend stofmasker beschermingsklasse FFP3, wegwerphandschoenen, een wegwerpoverall (Cat. III, Type 5 en 6) en afspoelbare schoenen). Verwijder de bakeliet toepassingen voorzichtig met handgereedschap (voorzichtig losschroeven). De asbesthoudende toepassing mag in geen geval met machinaal gereedschap verwijderd worden om het risico op vrijgave van asbestdeeltjes zo veel als mogelijk in te perken. Het afval dient hermetisch afgesloten en dubbel verpakt afgevoerd te worden naar een recyclagepark of kan opgehaald worden door een geregistreerde asbestinzamelaar. Bij verwijdering door een aannemer of erkend
