# Asbestinventarisat attest

Thaliastraat 35, 2600 Antwerpen

Attestnummer : 20260220-000103.000

Uitgegeven op : 20.02.2026

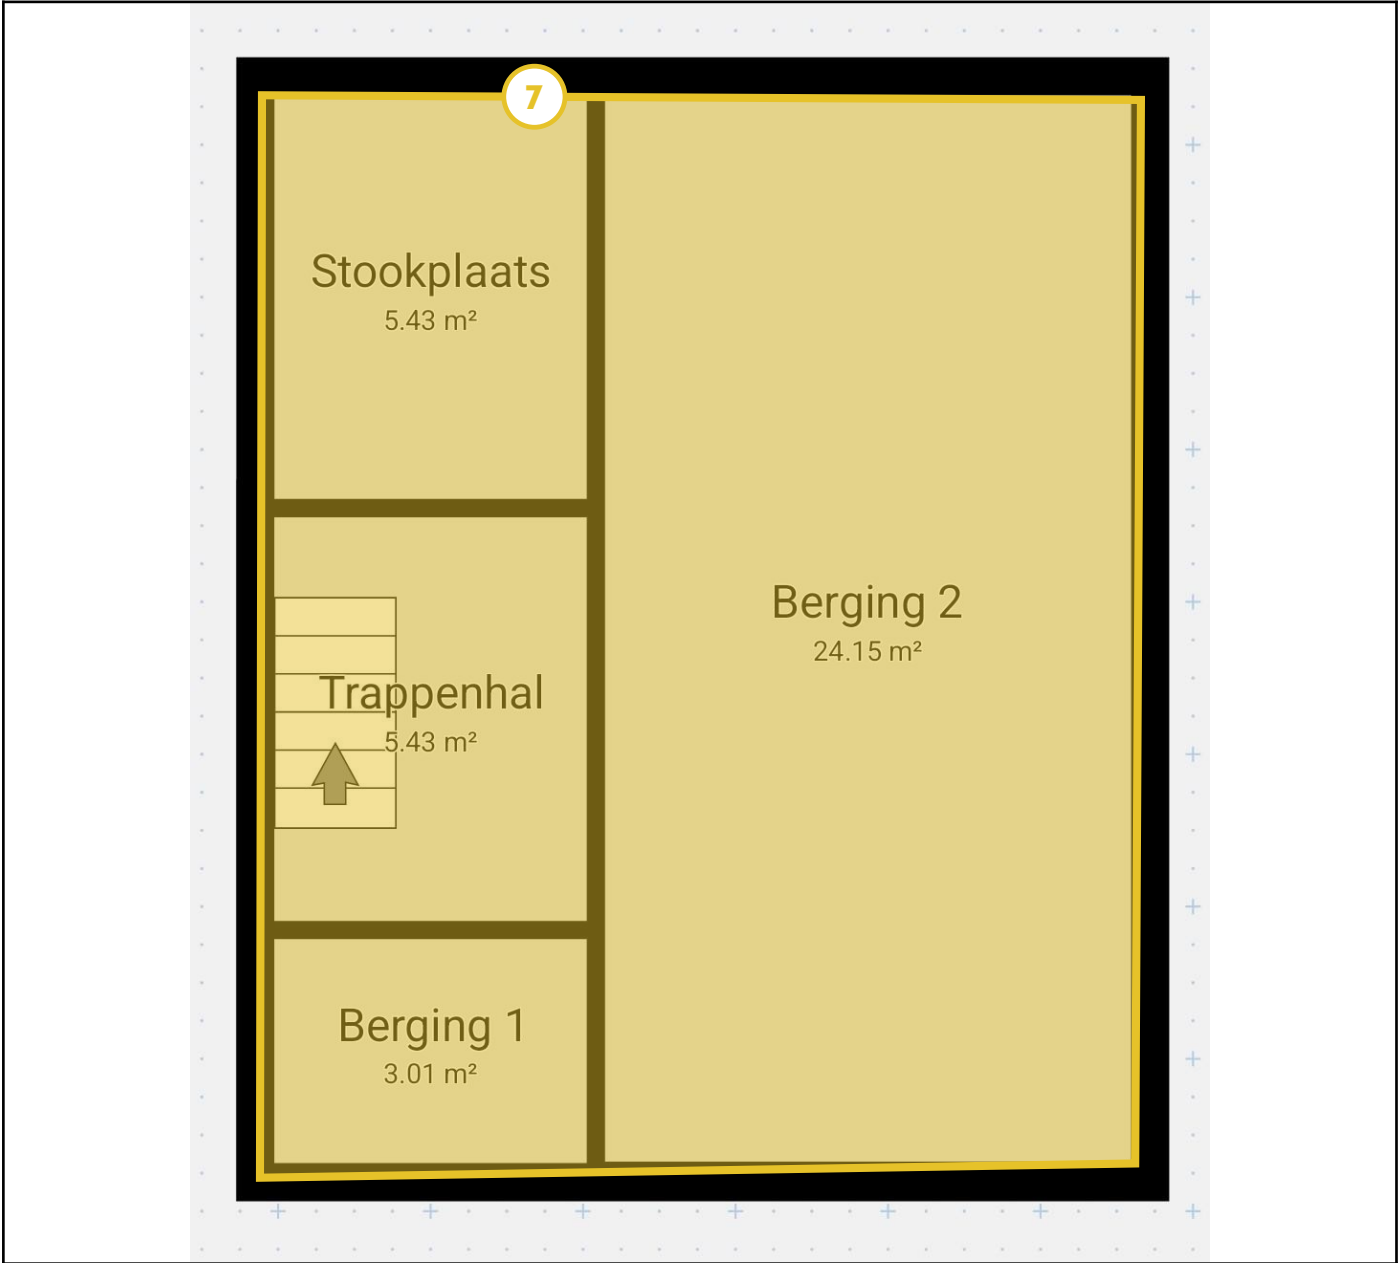
# Plan 1.1: Kelder

| Beschrijving | Type | Actie |
|---|---|---|
| 7. Bakeliet oude elektrische installaties woning | Asbestmateriaal | Zorgvuldig beheren |

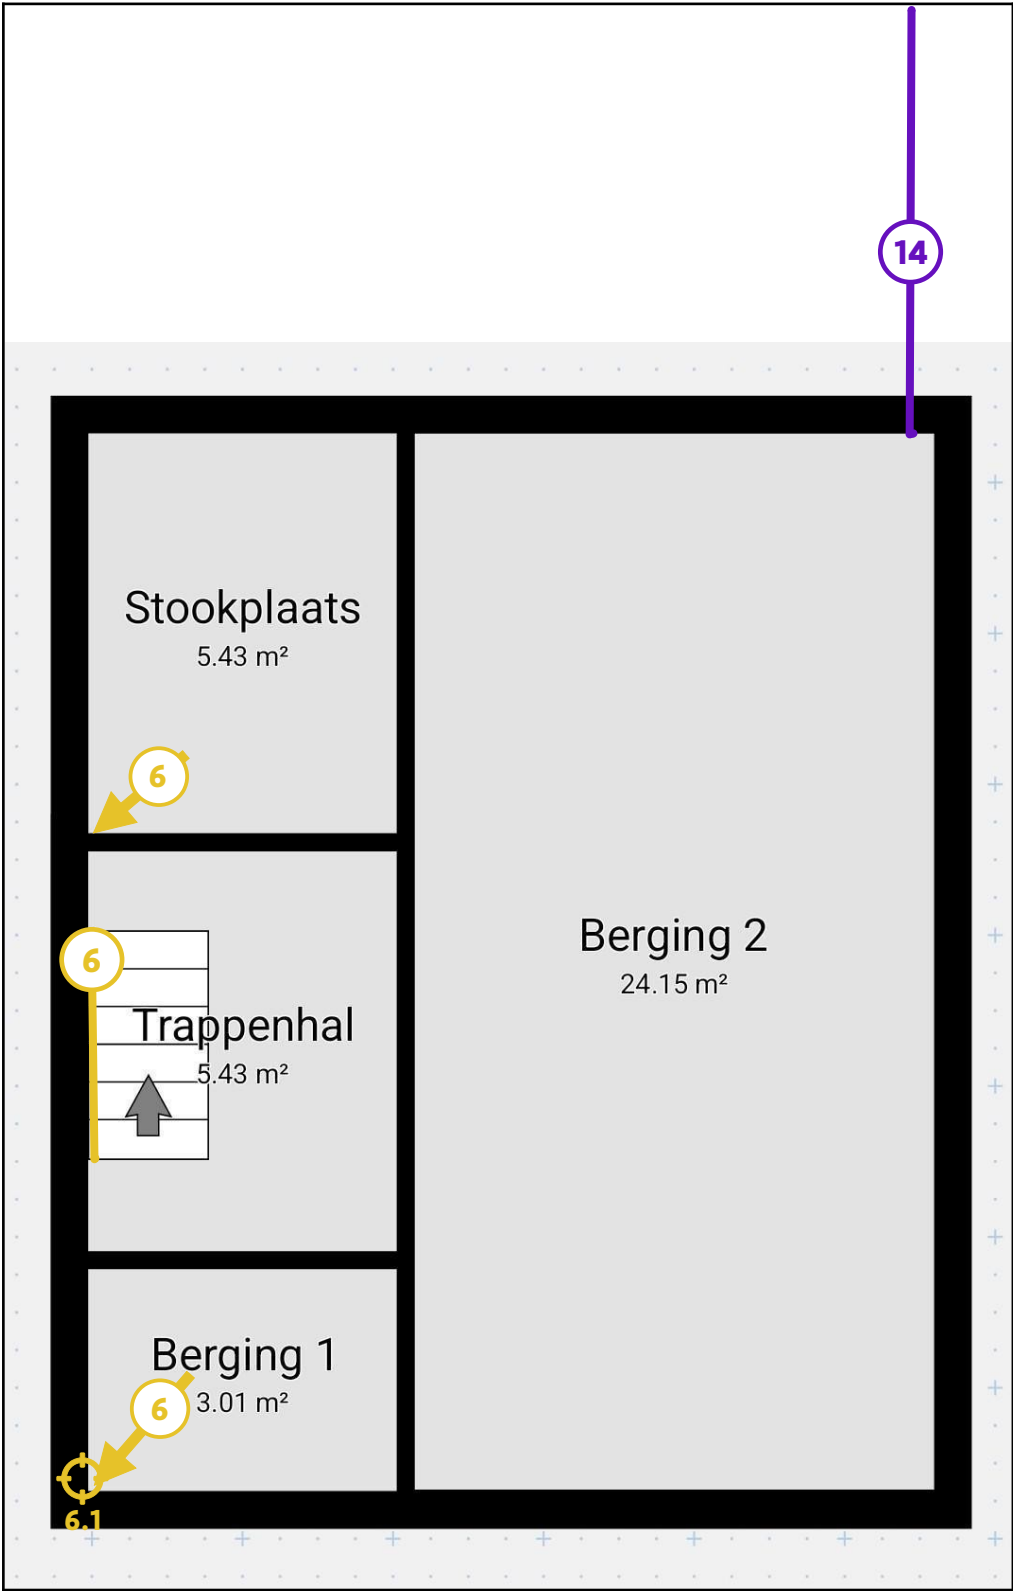
# Plan 1.3: Kelder

| 6. Doorvoerleidingen kelder | Asbestmateriaal | Zorgvuldig beheren |
| 14. Verluchtungskoker kelderberging 2 | Advies | - |

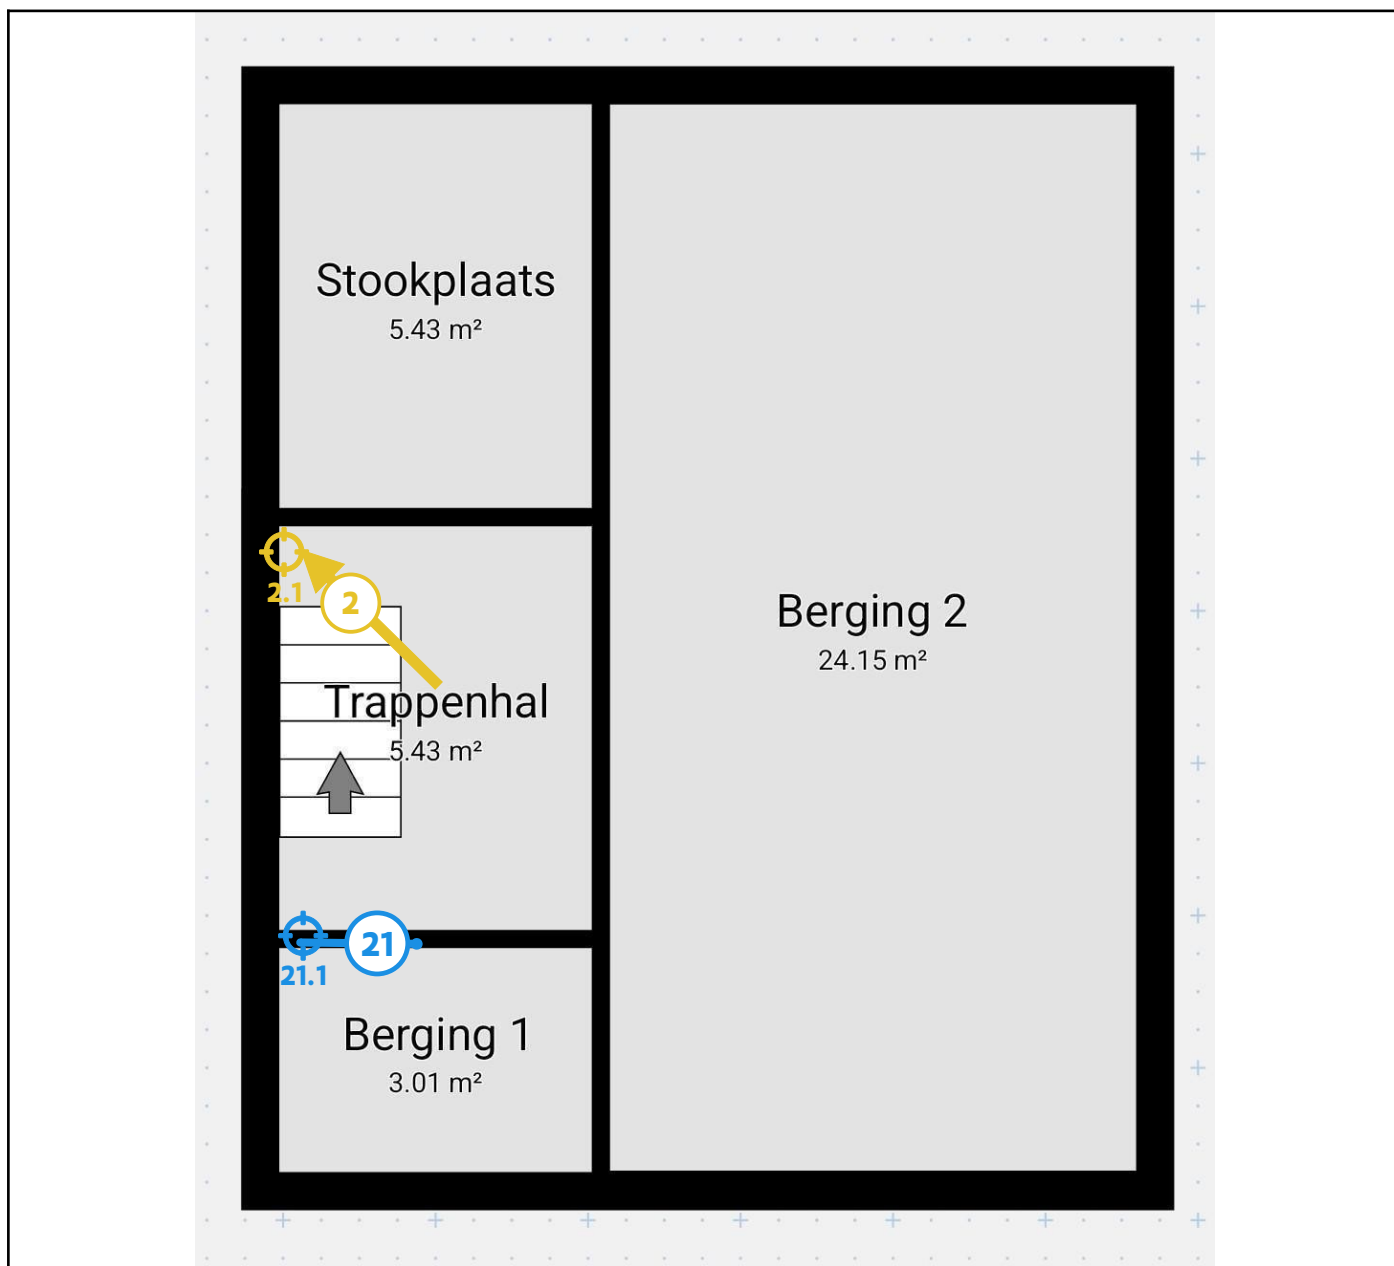
## Plan 1.4: Kelder

| Beschrijving | Type | Actie |
|---|---|---|
| 2. Roetluik met frame kelder | Asbestmateriaal | Zorgvuldig beheren |

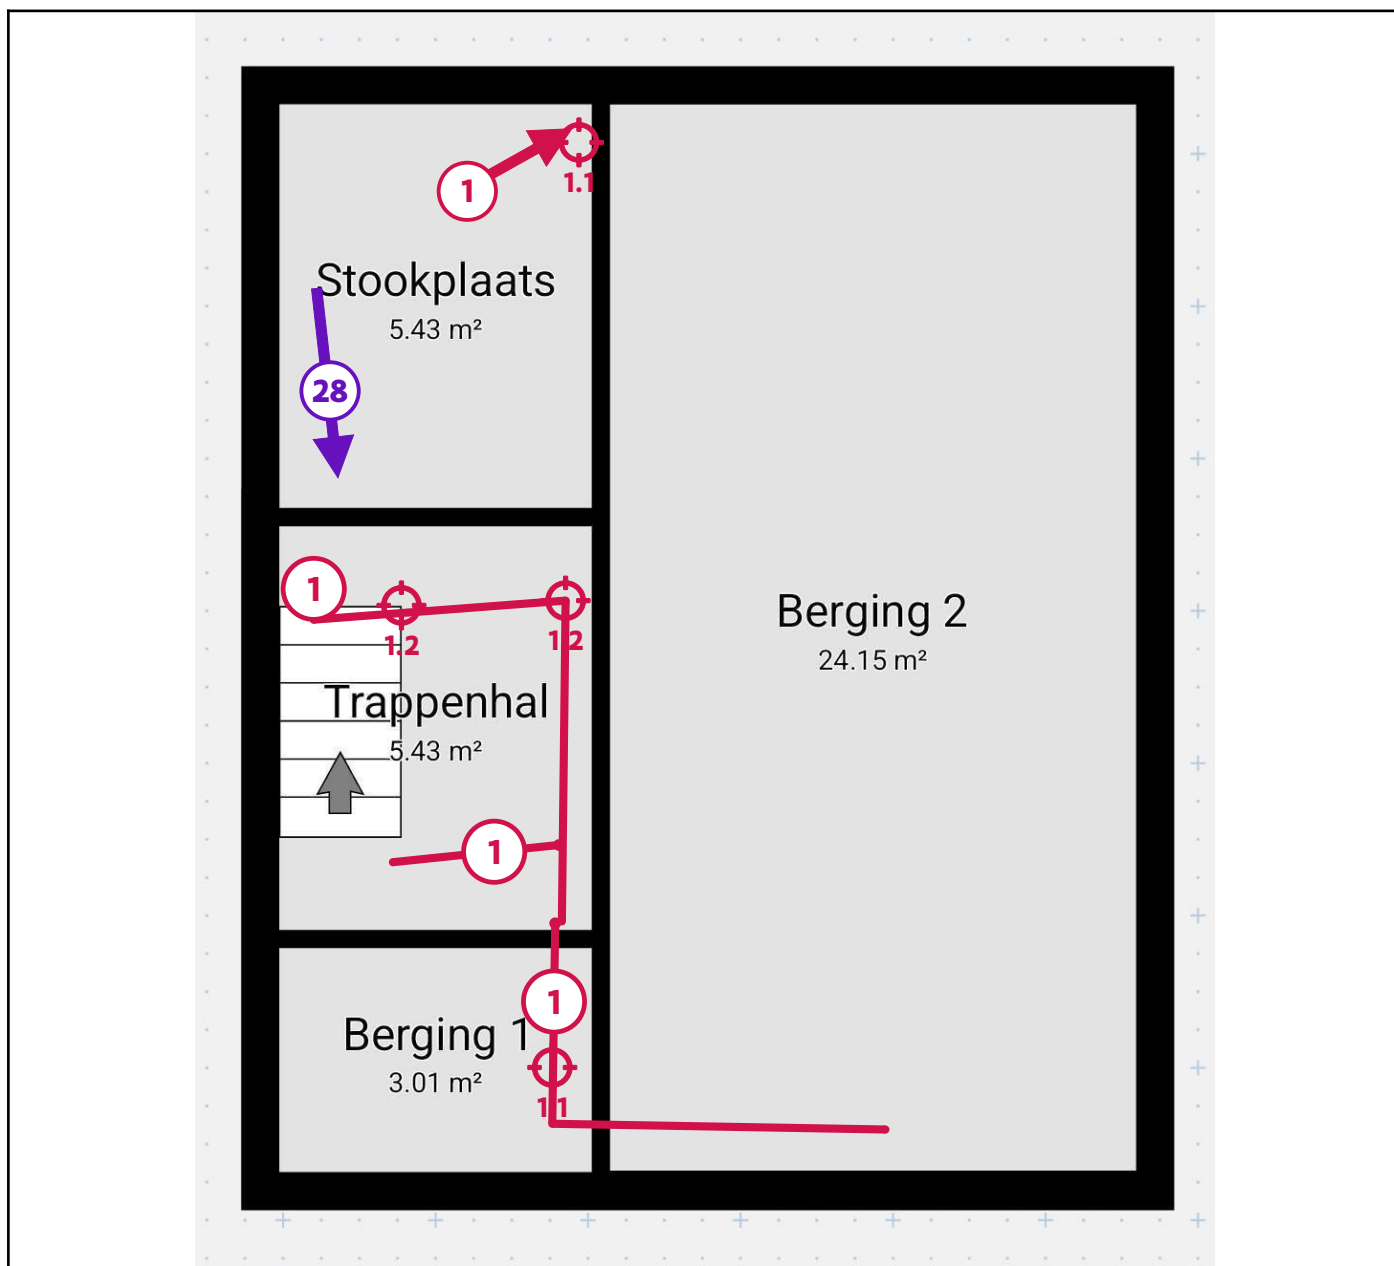
## Plan 1.5: Kelder

| Beschrijving | Type | Actie |
|---|---|---|
| 1. Leidingisolatie met gips - kelder | Asbestmateriaal | Dringend verwijderen |
| 1.1 Code: 3.1 | Mengmonster | - |
| 1.2 Code: 3.2 | Mengmonster | - |

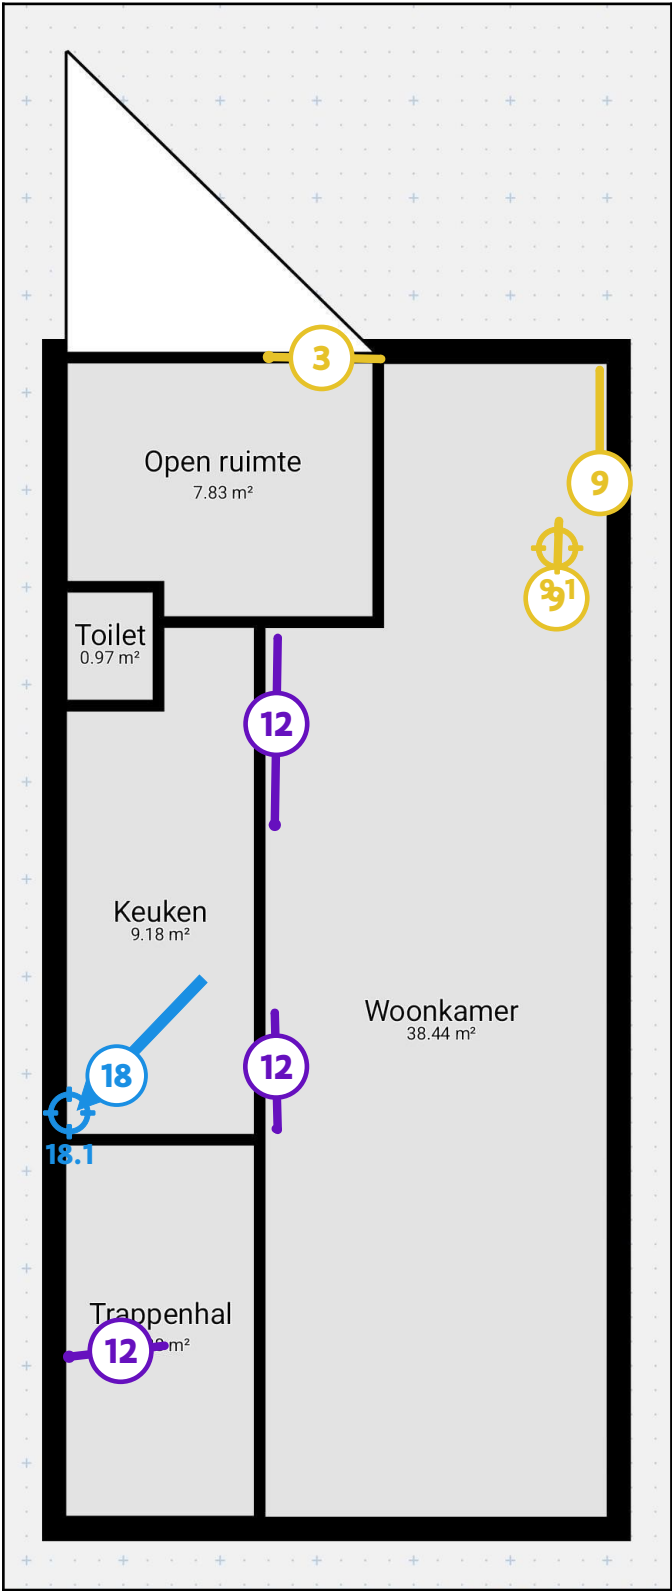
# Plan 1.7: Gelijkvloers

| 3. Raamdorpel achtergevel woning | Asbestmateriaal | Zorgvuldig beheren |
| 9. Plaatmateriaal schouw en muur woonkamer | Asbestmateriaal | Zorgvuldig beheren |
| 12. Oude kolomradiatoren woning | Advies | - |

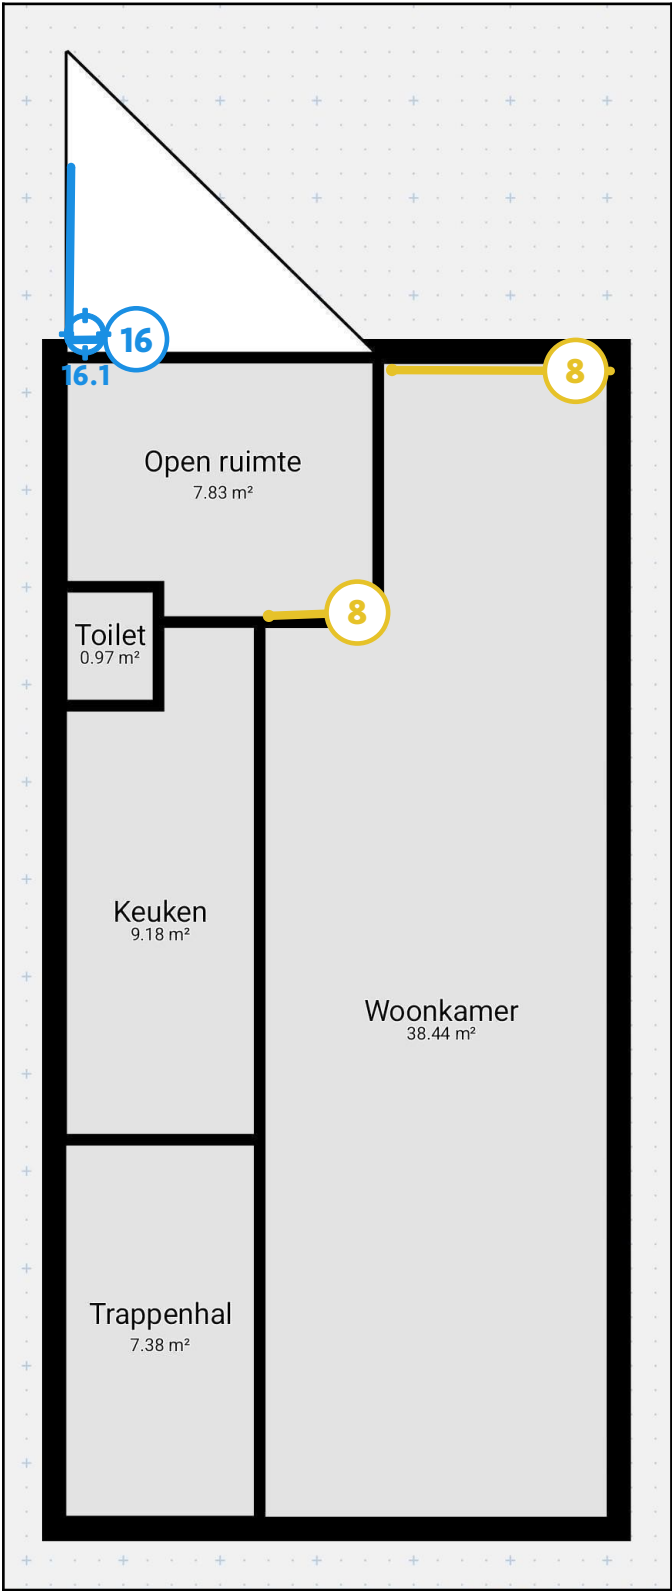
# Plan 1.10: Gelijkvloers

| 8. Vensterbank woonkamer en open ruimte | Asbestmateriaal | Zorgvuldig beheren |

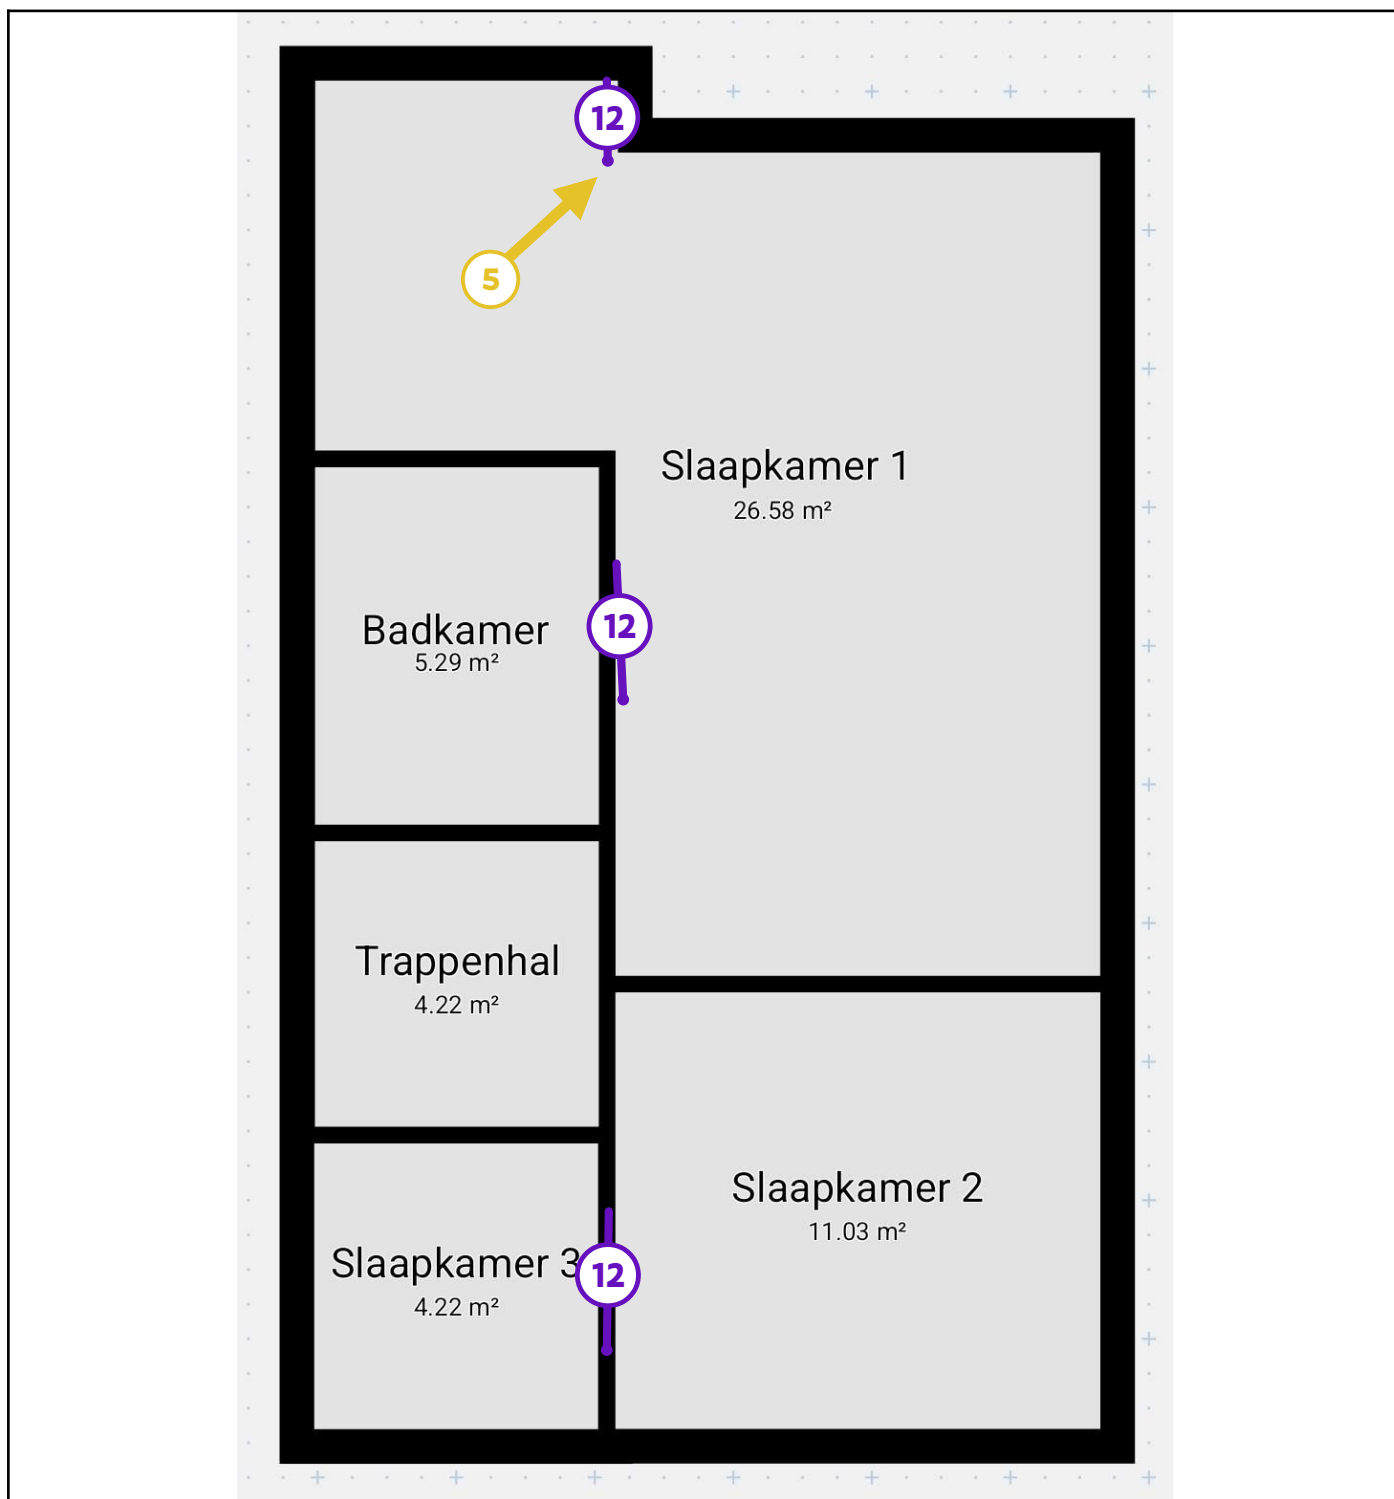
## Plan 1.12: Eerste verdieping

| Beschrijving | Type | Actie |
|---|---|---|
| 5. Bakeliet radiatorknop slaapkamer 1 | Asbestmateriaal | Zorgvuldig beheren |

| 12. Oude kolomradiatoren woning | Advies | - |

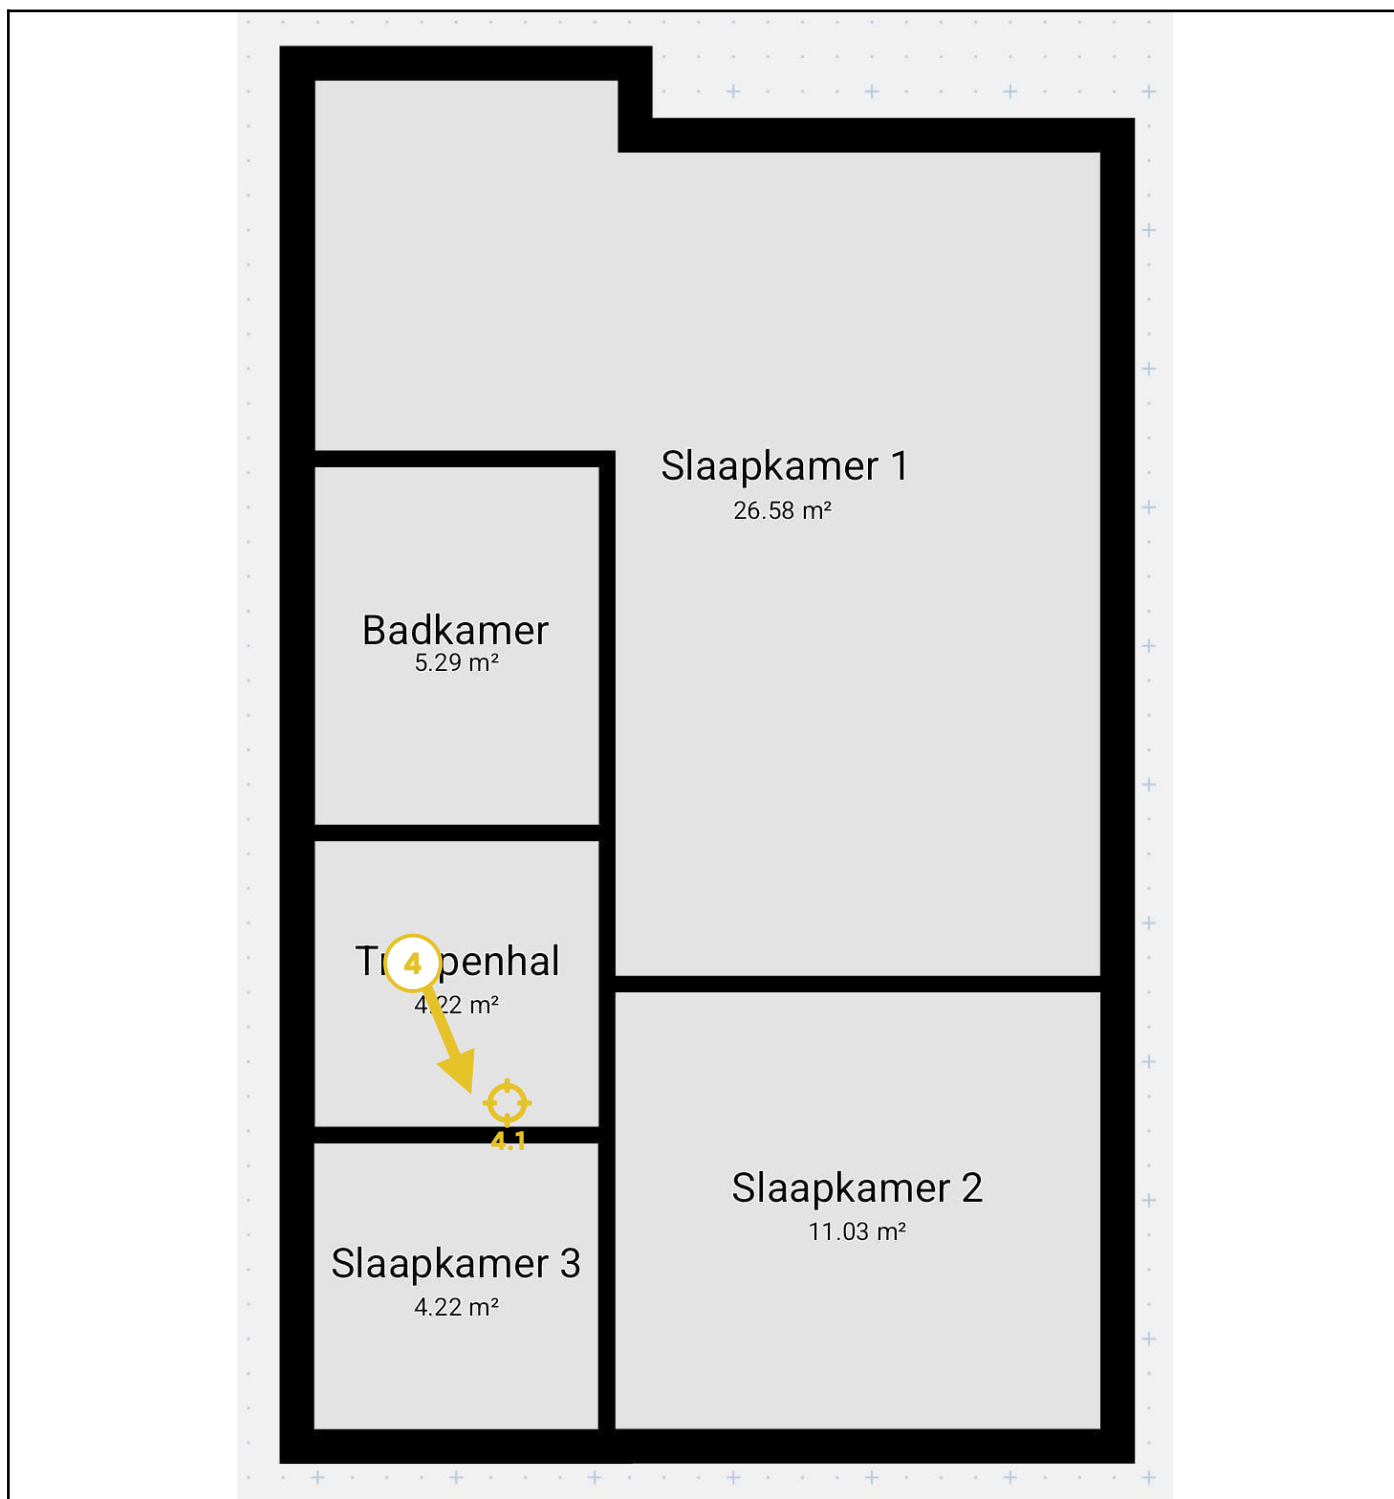
## Plan 1.15: Eerste verdieping

| Beschrijving | Type | Actie |
|---|---|---|
| 4. Plaatmateriaal plafond trappenhal | Asbestmateriaal | Zorgvuldig beheren |

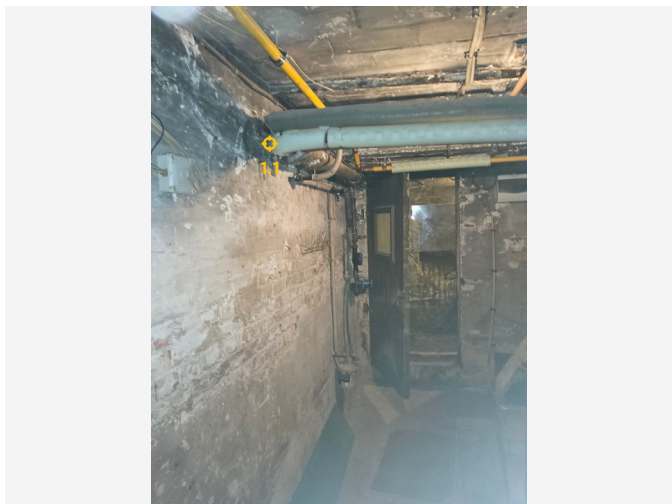
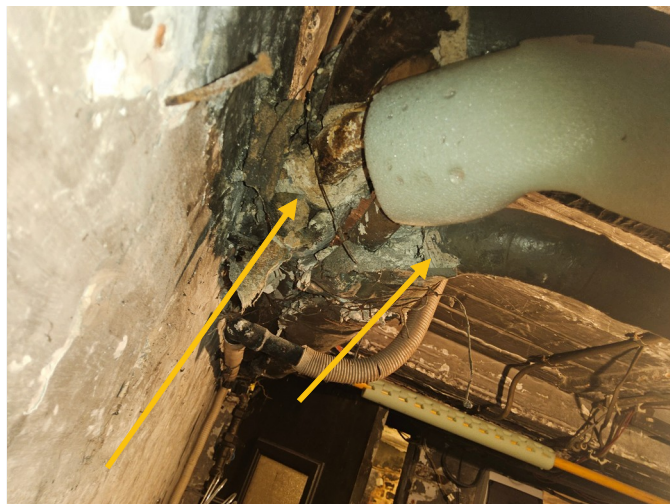
Het asbestmateriaal valt onder de mijlpaal van 2034.

**Dringend verwijderen**

| Eindbeoordeling materiaalisico | Hoog materiaalisico en/of hoge kans op vezelvrijgave |

| Gebondenheid | Categorie 2: niet-hechtgebonden met matrix |
| Asbestsoort (vezeltype) | Amfibool aanwezig, uitgezonderd crocidoliet |
| Asbestconcentratie | Hoog ( $\geq 50\%$ ) |
| Afschermingsgraad van het gehele materiaal | Geheel of deels (ook) vrij aan de binnenlucht |
| Toestand van het materiaal | Matig beschadigd, matig verweerd |

| # | Type | Referentie | Resultaat |
|---|---|---|---|
| 1.1 | Mengmonster | 3.1 | Amosiet |
| 1.2 | Mengmonster | 3.2 | Amosiet |

| Beschrijving | Leidingisolatie met gips - kelder |
| Opmerking | Opgelet, in de nieuw aangebrachte leidingisolatie kunnen zich nog restanten van de oude leidingisolatie bevinden. |

- Verwijder dit asbestmateriaal zo snel mogelijk. Volg de toestand goed op.

- Hermetische zone (erkend asbestverwijderaar)  
Gezien de onvermijdelijke vrijgave van asbestdeeltjes dient deze toepassing in hermetische zone verwijderd te worden.

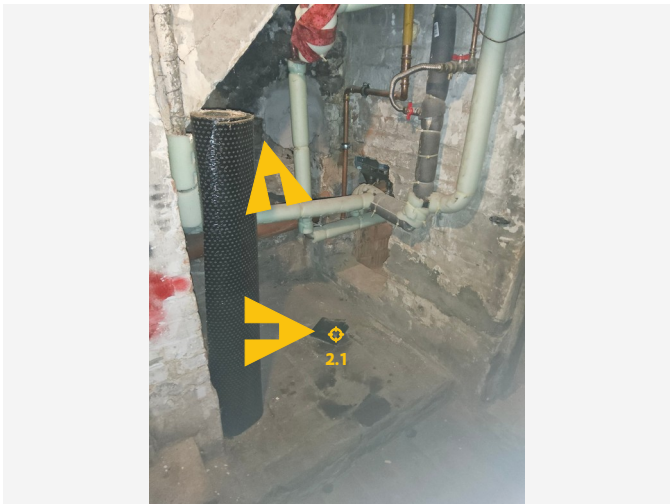
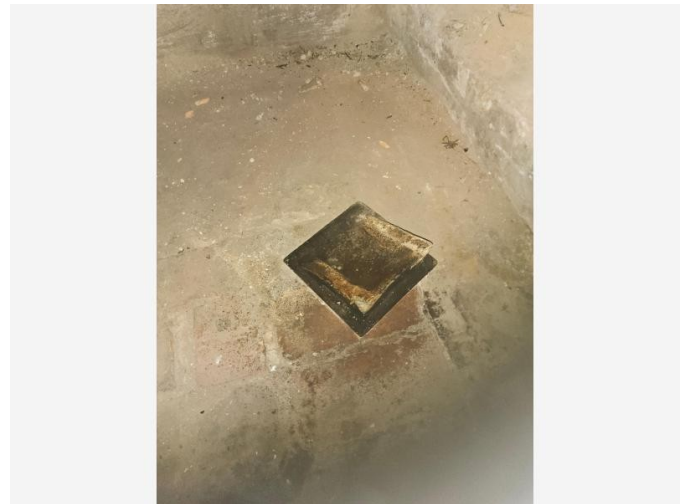
Het asbestmateriaal valt onder de mijlpaal van 2040.

Zorgvuldig beheren

- Zorg voor een veilig beheer. Vermijd het beschadigen van het asbestmateriaal. Controleer de toestand jaarlijks op wijzigingen.

- Eenvoudige handelingen: mag via doe-het-zelf of door werknemer(s) met opleidingsattest eenvoudige handelingen  
Indien het materiaal niet beschadigd geraakt en men stofvorming vermijdt mag dit eventueel door een doe-het-zelver of werknemer(s) met opleidingsattest eenvoudige handelingen verwijderd worden. Dit is enkel mogelijk mits het nemen van de juiste voorzorgsmaatregelen, het gebruik van de nodige PBM's (een aansluitend stofmasker beschermingsklasse FFP3, wegwerphandschoenen, een wegwerpoverall (Cat. III, Type 5 en 6) en afspoelbare schoenen) en mits het materiaal goed bevochtigd of gefixeerd wordt tijdens de verwijdering. De afdekplaat kan eenvoudig weggenomen worden. Voor de omlijsting dient men de wand mogelijks voorzichtig uit te breken om deze volledig te verwijderen. De asbesthoudende toepassing mag in geen geval met machinaal gereedschap verwijderd worden om het risico op vrijgave van asbestdeeltjes zo veel als mogelijk in te perken. Het afval dient hermetisch afgesloten en dubbel verpakt afgevoerd te worden naar een recyclagepark of kan opgehaald worden door een geregistreerde asbestinzamelaar. Bij verwijdering door een aannemer of erkend asbestverwijderaar staat die zelf in voor het correct afvoeren van het asbestafval.

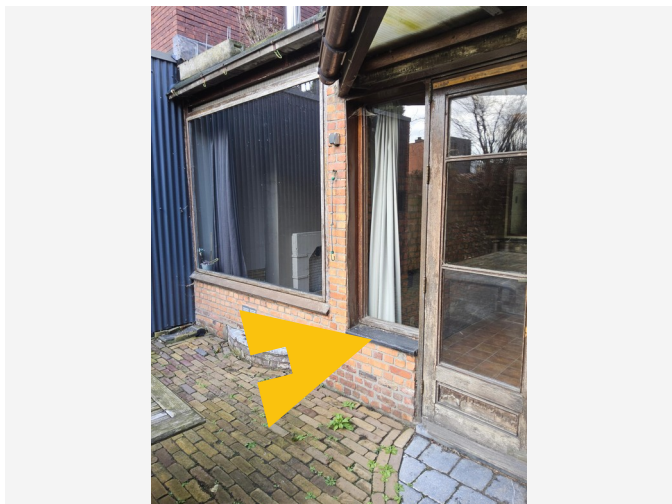
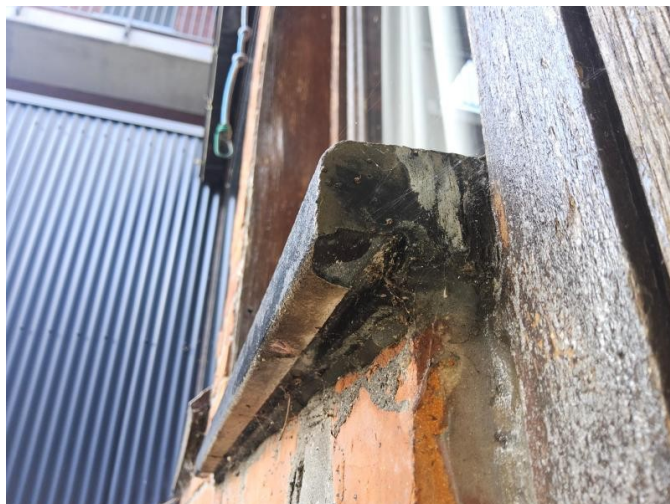
| Identificatiemethode | De asbestdeskundige beoordeelt het materiaal als asbesthoudend, en dit zonder monstername. |

- Eenvoudige handelingen: mag via doe-het-zelf of door werknemer(s) met opleidingsattest eenvoudige handelingen  
Indien het materiaal niet beschadigd geraakt en men stofvorming vermijdt mag dit eventueel door een doe-het-zelver of werknemer(s) met opleidingsattest eenvoudige handelingen verwijderd worden. Dit is enkel mogelijk mits het nemen van de juiste voorzorgsmaatregelen, het gebruik van de nodige PBM's (een aansluitend stofmasker beschermingsklasse FFP3, wegwerphandschoenen, een wegwerpoverall (Cat. III, Type 5 en 6) en afspoelbare schoenen) en mits het materiaal goed bevochtigd of gefixeerd wordt tijdens de verwijdering. De doe-het-zelver dient de raamdorpel met handgereedschap los te wrikken of uit te breken. Het afval dient hermetisch afgesloten en dubbel verpakt afgevoerd te worden naar een recyclagepark of kan opgehaald worden door een geregistreerde asbestinzamelaar. Bij verwijdering door een aannemer of erkend asbestverwijderaar staat die zelf in voor het correct afvoeren van het asbestafval.

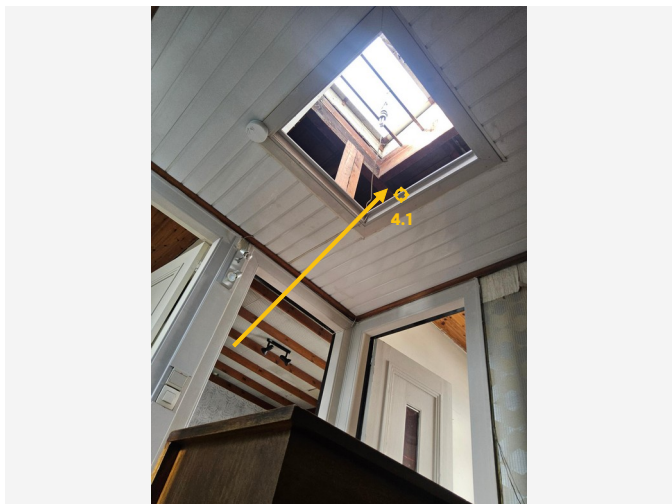
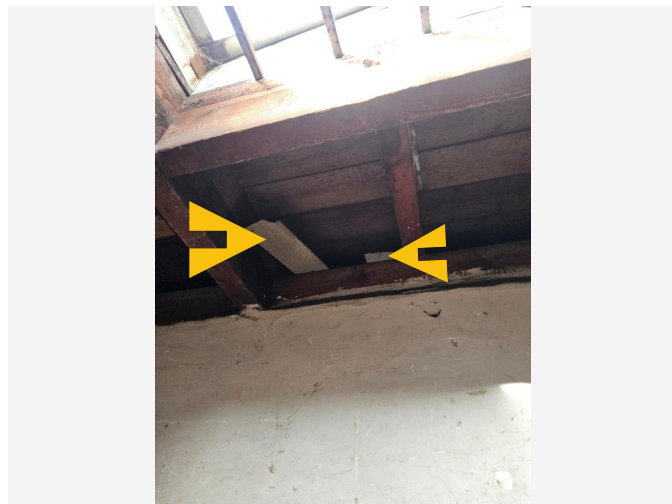
| Opmerking | Omvang niet vast te stellen. Opgelet, mogelijks werden één of meer plafonds langs de binnenzijde afgewerkt met dit plaatmateriaal. |

- Eenvoudige handelingen: mag via doe-het-zelf of door werknemer(s) met opleidingsattest eenvoudige handelingen  
Indien het materiaal niet beschadigd geraakt en men stofvorming vermijdt mag dit eventueel door een doe-het-zelf of werknemer(s) met opleidingsattest eenvoudige handelingen verwijderd worden. Dit is enkel mogelijk mits het nemen van de juiste voorzorgsmaatregelen, het gebruik van de nodige PBM's (een aansluitend stofmasker beschermingsklasse FFP3, wegwerphandschoenen, een wegwerpoverall (Cat. III, Type 5 en 6) en afspoelbare schoenen) en mits het materiaal goed bevochtigd of gefixeerd wordt tijdens de verwijdering. Raap het plaatmateriaal en de mogelijks gecontamineerde materialen voorzichtig op en leg deze in een geschikte afvalzak. Het afval dient hermetisch afgesloten en dubbel verpakt afgevoerd te worden naar een recyclagepark of kan opgehaald worden door een geregistreerde asbestinzamelaar. Bij verwijdering door een aannemer of erkend asbestverwijderaar staat die zelf in voor het correct afvoeren van het asbestafval.

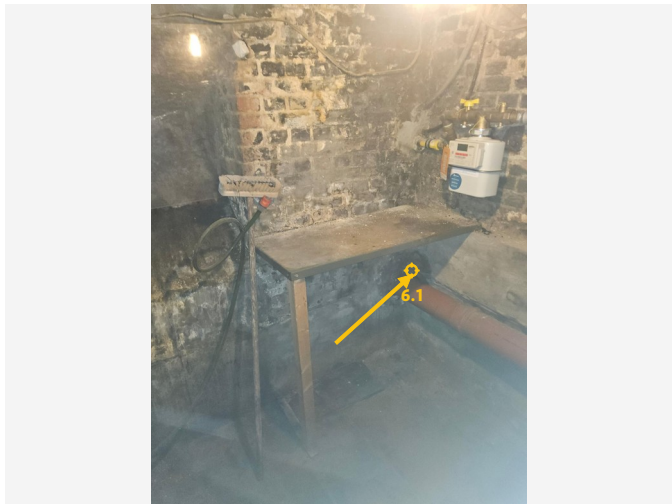
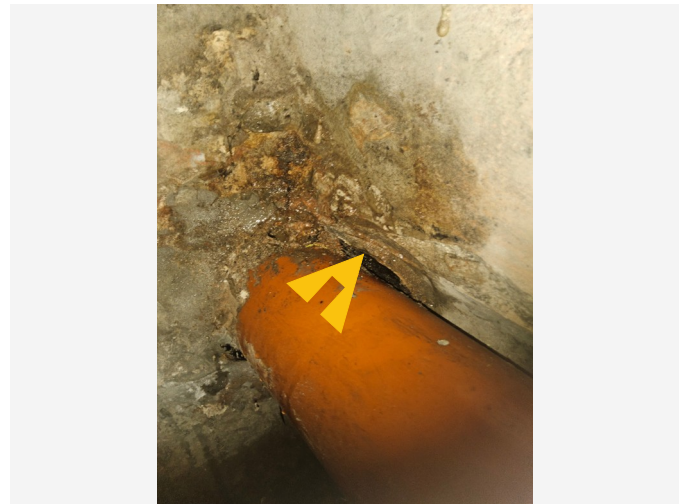
| Opmerking | Omvang niet vast te stellen binnen het kader van het niet-destructief onderzoek. Mogelijks nog andere asbestverdachte leidingen in deze constructie. |

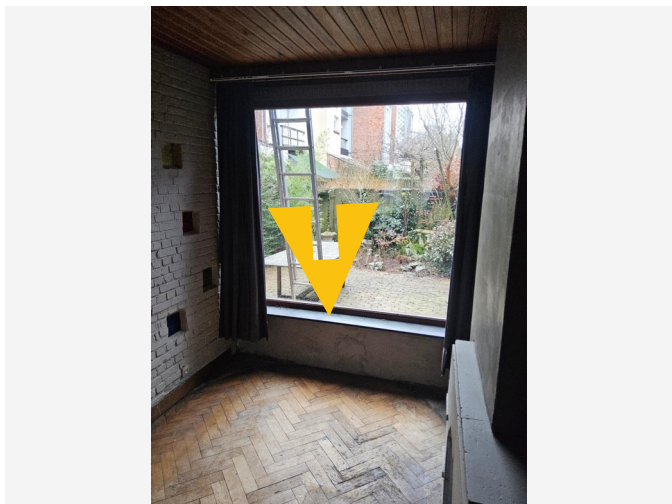
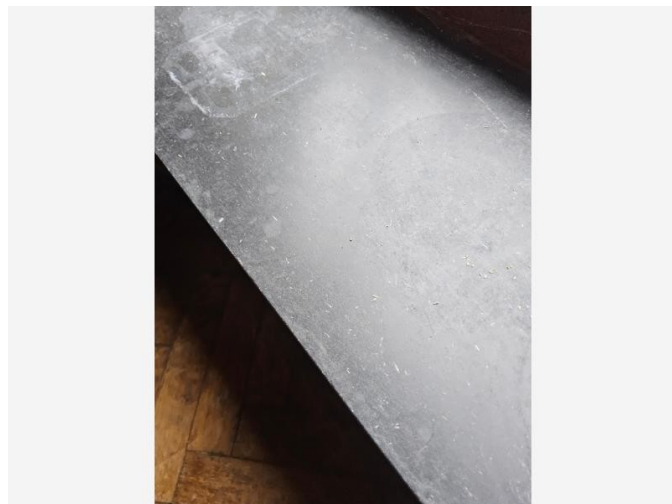
| Identificatiemethode | De asbestdeskundige beoordeelt het materiaal als asbesthoudend, en dit zonder monsternamen. |

- Eenvoudige handelingen: mag via doe-het-zelf of door werknemer(s) met opleidingsattest eenvoudige handelingen  
Indien het materiaal niet beschadigd geraakt en men stofvorming vermijdt mag dit eventueel door een doe-het-zelf of werknemer(s) met opleidingsattest eenvoudige handelingen verwijderd worden. Dit is enkel mogelijk mits het nemen van de juiste voorzorgsmaatregelen, het gebruik van de nodige PBM's (een aansluitend stofmasker beschermingsklasse FFP3, wegwerphandschoenen, een wegwerpoverall (Cat. III, Type 5 en 6) en afspoelbare schoenen) en mits het materiaal goed bevochtigd of gefixeerd wordt tijdens de verwijdering. De doe-het-zelf dient de vensterbank met handgereedschap los te wrikken of uit te breken. Het afval dient hermetisch afgesloten en dubbel verpakt afgevoerd te worden naar een recyclagepark of kan opgehaald worden door een geregistreerde asbestinzamelaar. Bij verwijdering door een aannemer of erkend asbestverwijderaar staat die zelf in voor het correct afvoeren van het asbestafval.

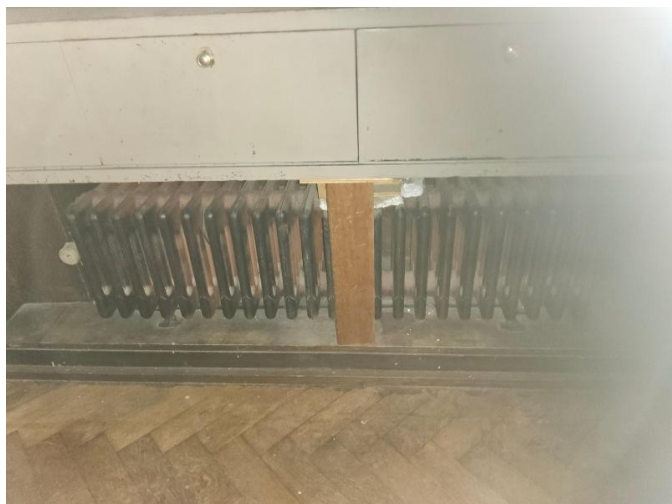
| Basis voor advies | De asbestdeskundige beoordeelt het materiaal als asbesthoudend op basis van een beoordeling met het blote oog. |
