# Asbestinventarisatetest

Lodewijk Van Berckenlaan 13/1, 2600 Antwerpen

Attestnummer : **20260221-000049.000**

Uitgegeven op : **21.02.2026**

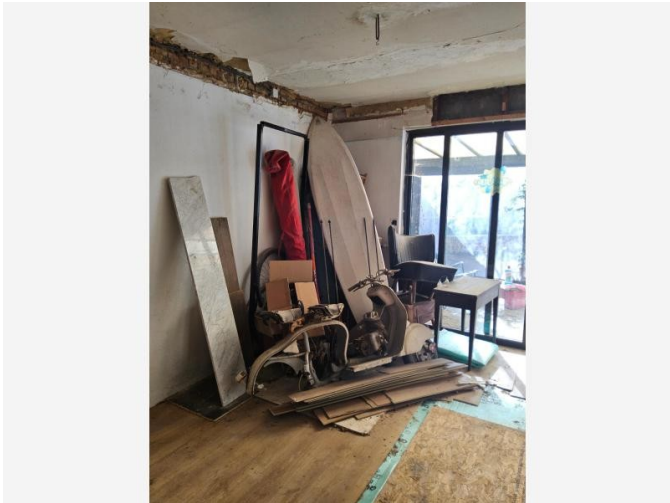
**Reden:** Materiaal in opslag

**Uitleg van de asbestdeskundige:** Zeer veel materiaal in opslag waardoor slechts een beperkte inspectie van deze ruimte mogelijk is. Aangezien het veel zware en grote objecten betreft en deze ruimte grondig proper gemaakt dient te worden kan niet van de eigenaar worden verwacht dat dit op korte termijn verholpen kan worden. Dit wordt dus gezien als een middellange termijn onderzoeksbeperking.

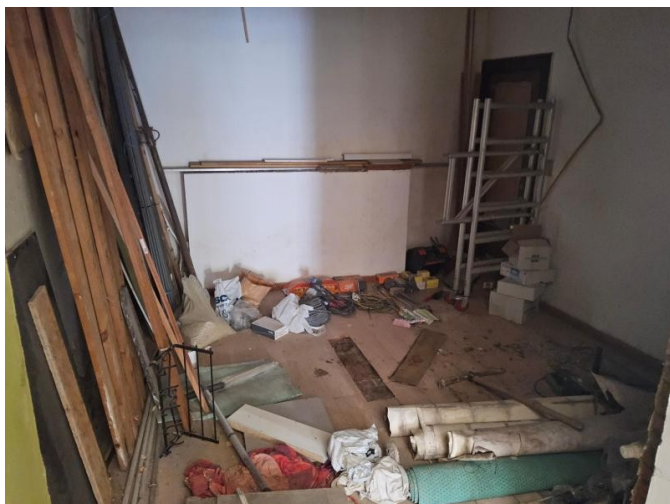
**Reden:** Materiaal in opslag

**Uitleg van de asbestdeskundige:** Zeer veel materiaal in opslag waardoor slechts een beperkte inspectie van deze ruimte mogelijk is. Aangezien het veel zware en grote objecten betreft en deze ruimte grondig proper gemaakt dient te worden kan niet van de eigenaar worden verwacht dat dit op korte termijn verholpen kan worden. Dit wordt dus gezien als een middellange termijn onderzoeksbeperking.

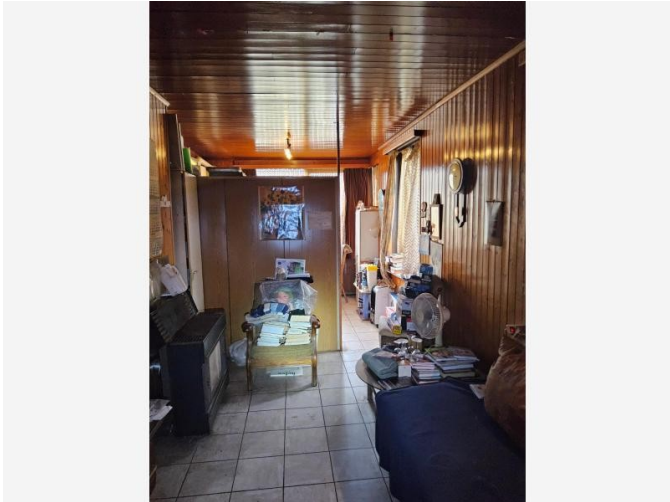
## Fiche 3: Materiaal in opslag woonkamer en keuken eerste verdieping

**Reden:** Materiaal in opslag

**Uitleg van de asbestdeskundige:** Zeer veel materiaal in opslag waardoor slechts een beperkte inspectie van deze ruimte mogelijk is. Aangezien het veel zware en grote objecten betreft kan niet van de bewoner worden verwacht dat deze op korte termijn verwijderd worden. Dit wordt dus gezien als een middellange termijn onderzoeksbeperking.

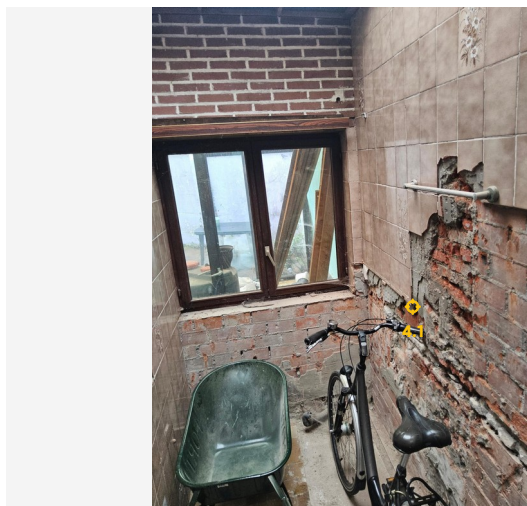
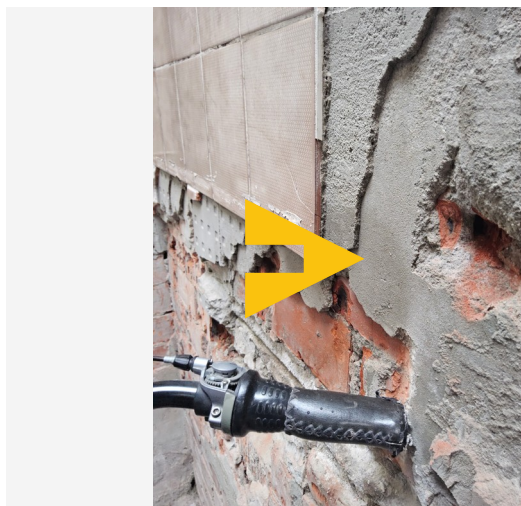
Geen asbest

| # | Type | Referentie | Resultaat |
|---|---|---|---|
| 4.1 | Mengmonster | 4.1 | Geen asbest |

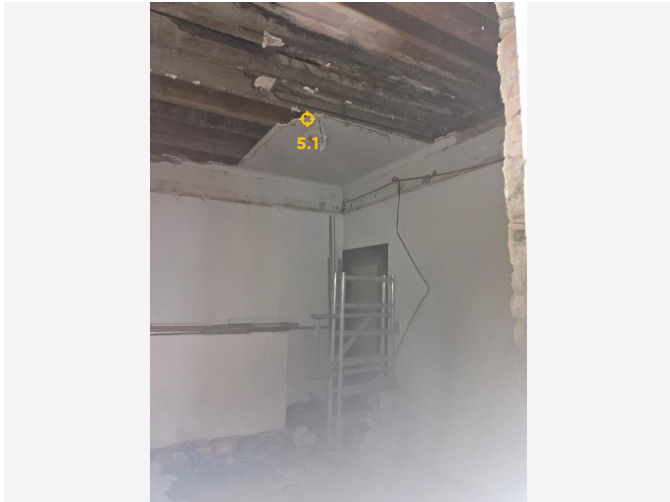
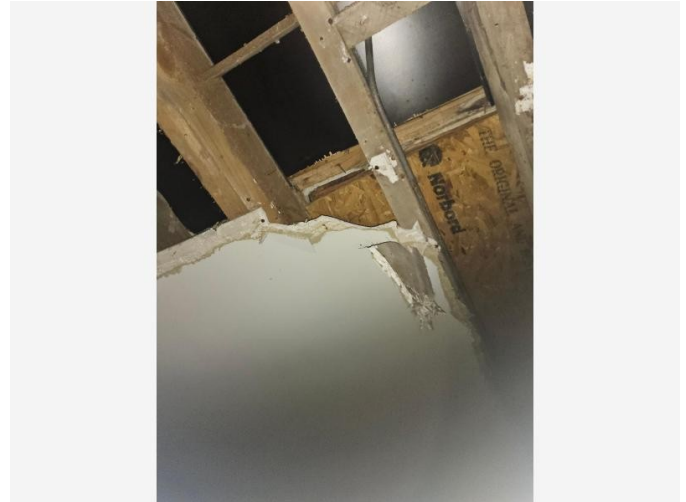
## Fiche 5: Pleisterwerk plafonds gelijkvloers en opbergkast 1e verdiep

Geen asbest

| # | Type | Referentie | Resultaat |
|---|---|---|---|
| 5.1 | Mengmonster | 2.1 | Geen asbest |

| Opmerking | Dit inspectiegebied beschikt niet over een privatieve trappenhal en stookplaats. De natte ruimtes beschikken niet over pleisterwerk tegen het plafond. |

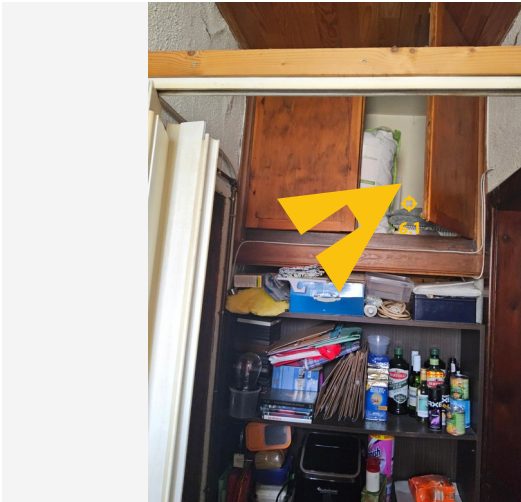
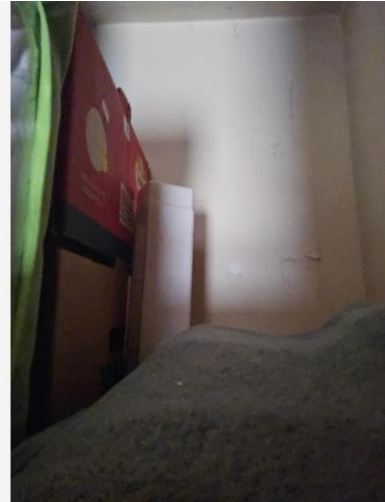
## Fiche 6: Pleisterwerk type 2 - binnenmuren gelijkvloers en opbergkast 1e verd.

Geen asbest

| # | Type | Referentie | Resultaat |
|---|---|---|---|
| 6.1 | Mengmonster | 1.2 | Geen asbest |

| Opmerking | Dit inspectiegebied beschikt niet over een stookplaats en trappenhal. De natte ruimtes beschikken niet over pleisterwerk. |

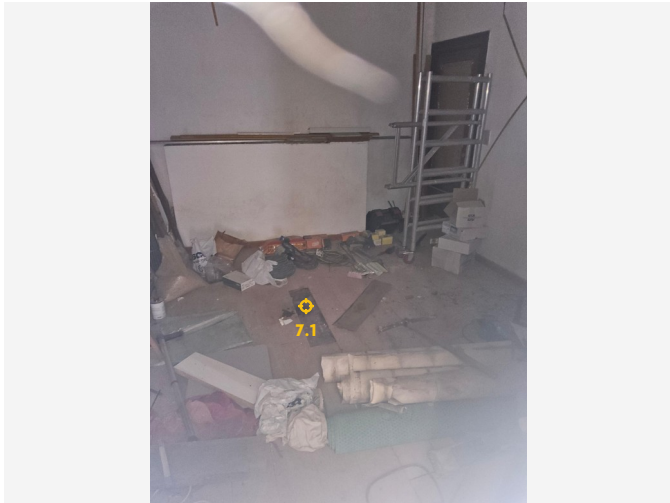
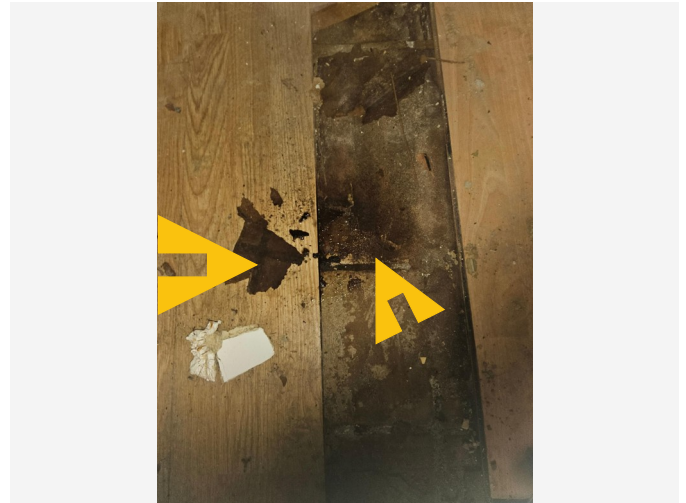
Geen asbest

| # | Type | Referentie | Resultaat |
|---|---|---|---|
| 7.1 | Puntmonster | 3.1 | Geen asbest |

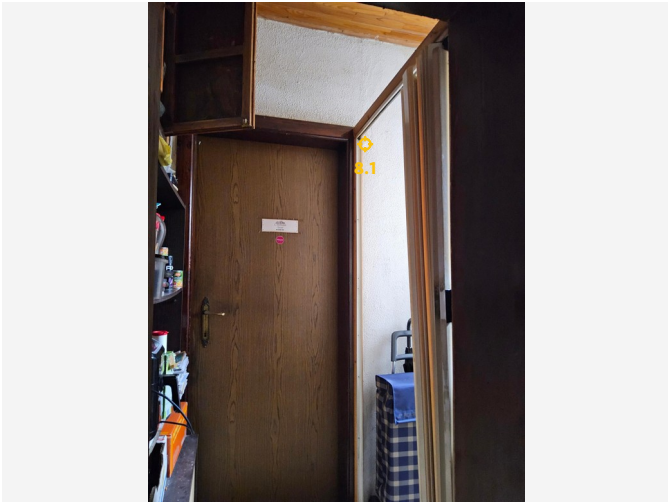
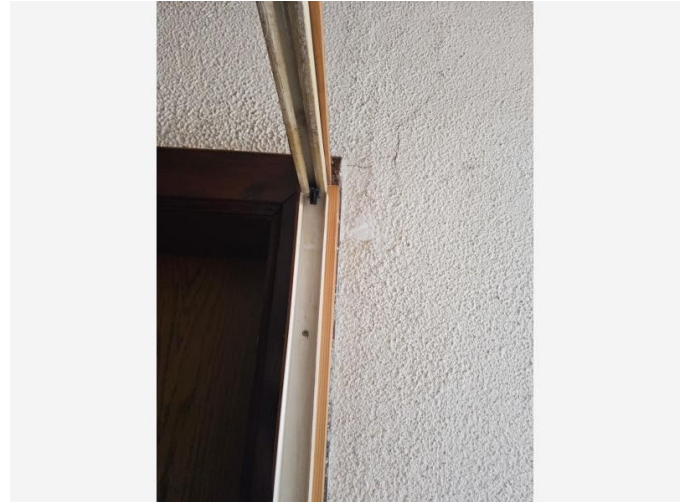
## Fiche 8: Pleisterwerk type 1 - binnenmuren hal en toilet eerste verdieping

Geen asbest

| # | Type | Referentie | Resultaat |
|---|---|---|---|
| 8.1 | Mengmonster | 1.1 | Geen asbest |

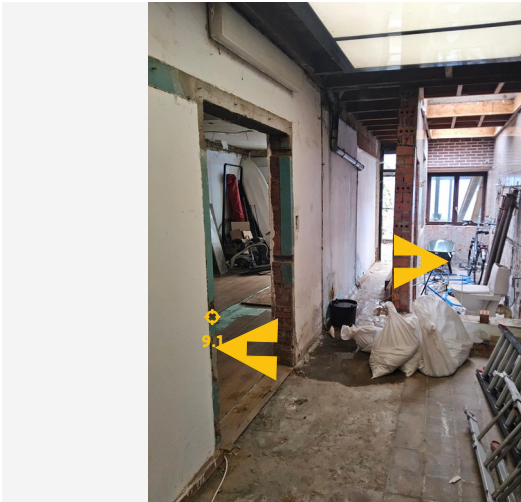
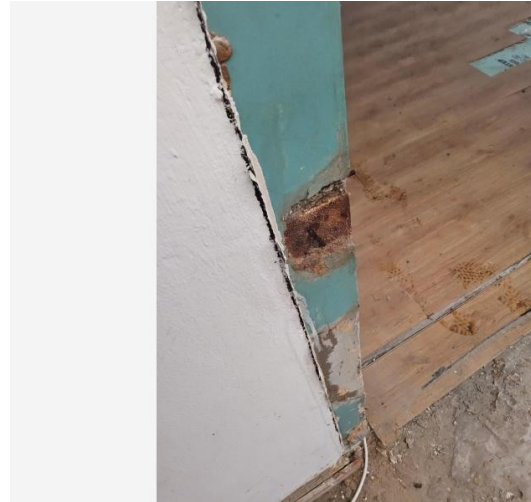
## Fiche 9: Cementering binnenwanden open ruimte 2 en badkamer glvl

Geen asbest

| # | Type | Referentie | Resultaat |
|---|---|---|---|
| 9.1 | Mengmonster | 1.3 | Geen asbest |

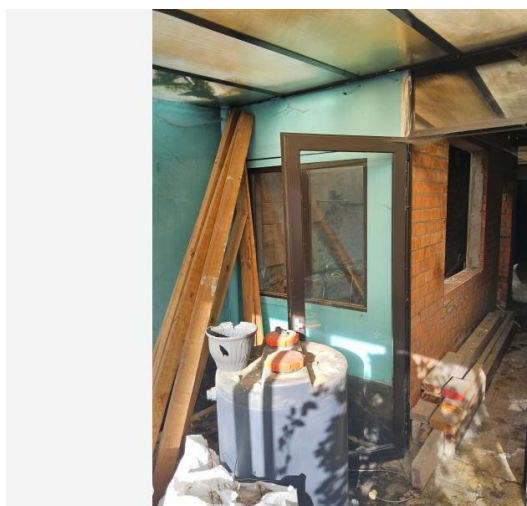
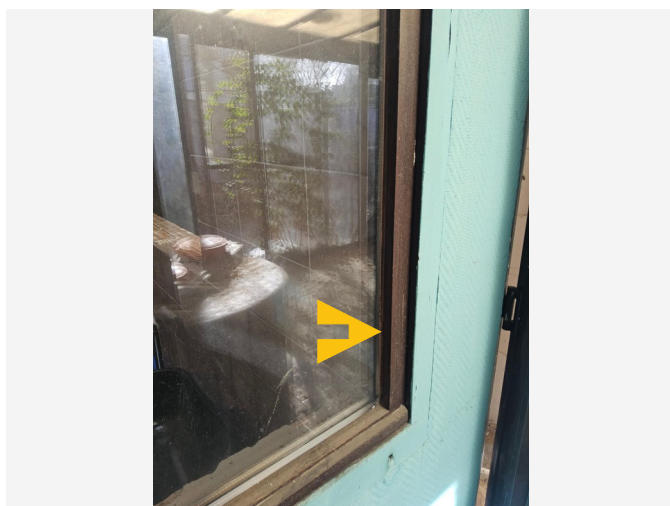
### Fiche 10: Afdichtingsmateriaal in en rond schrijnwerk gelijkvloers

| Beschrijving | Notitie | Terug te vinden op plannen |
|---|---|---|
| Fiche 10: Afdichtingsmateriaal in en rond schrijnwerk gelijkvloers | Soepele silicone en rubber | - |

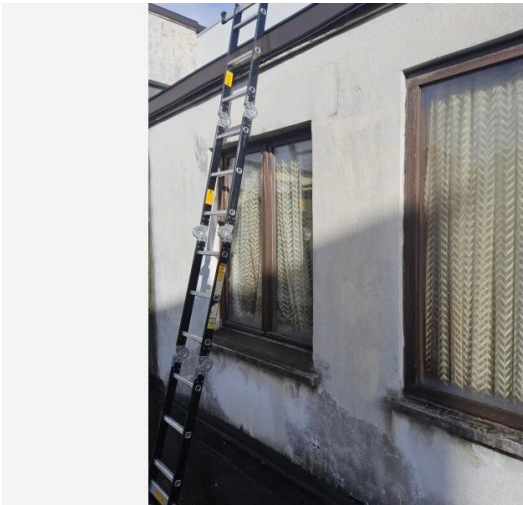
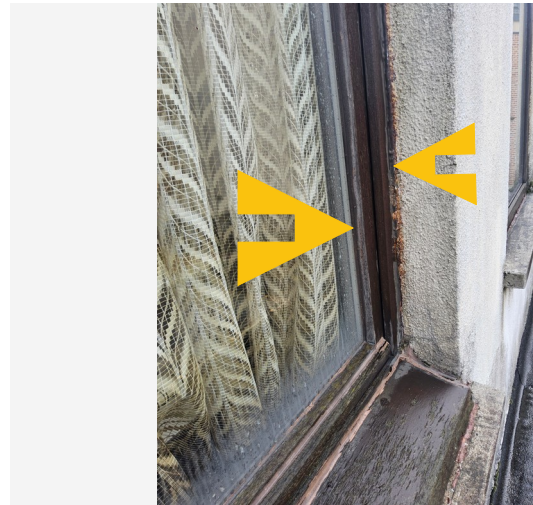
## Fiche 11: Afdichtingsmateriaal in en rond schrijnwerk eerste verdieping

| Beschrijving | Notitie | Terug te vinden op plannen |
|---|---|---|
| Fiche 11: Afdichtingsmateriaal in en rond schrijnwerk eerste verdieping | Soepele silicone | - |

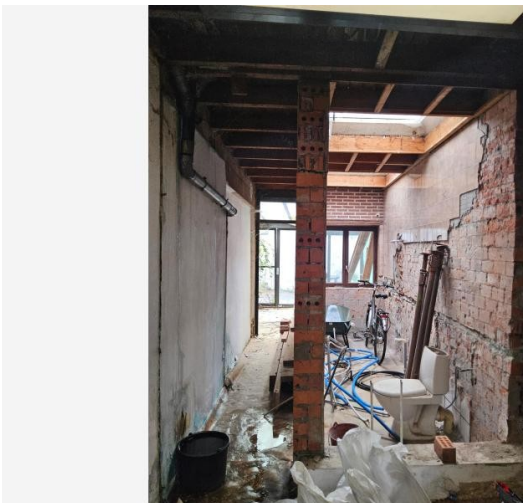
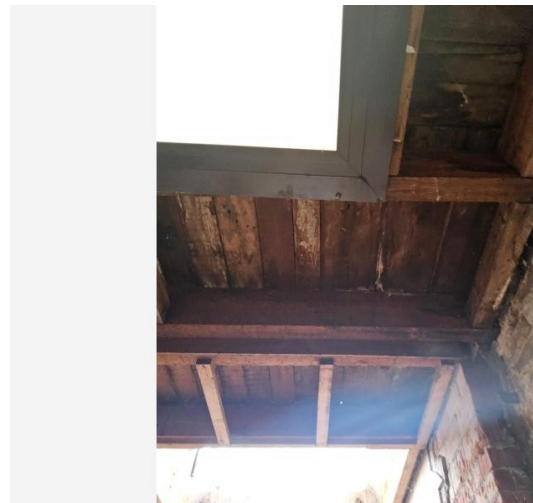
## Fiche 12: Waarneembaar onderdak plat dak gelijkvloers

| Beschrijving | Notitie | Terug te vinden op plannen |
|---|---|---|
| Fiche 12: Waarneembaar onderdak plat dak gelijkvloers | Hout | Plan 1.3: Gelijkvloers |

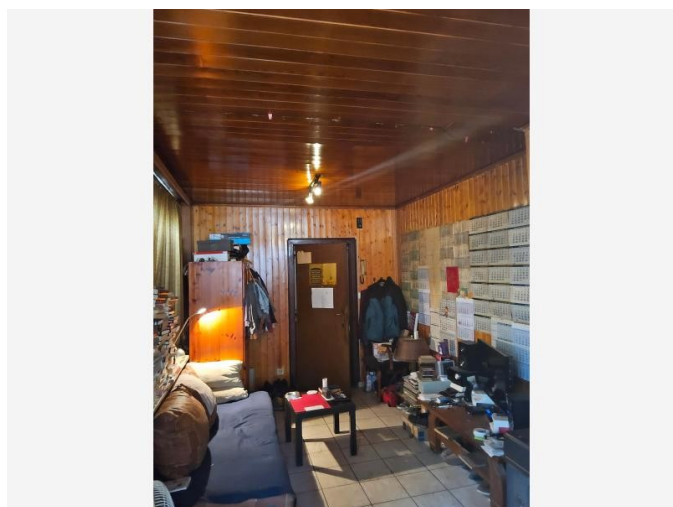
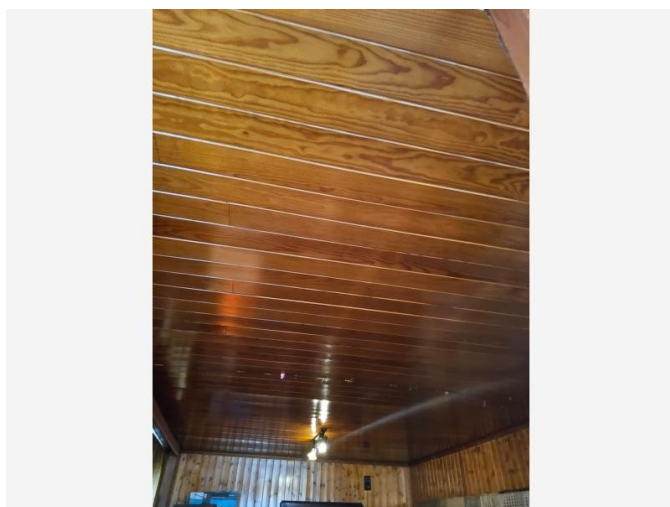
## Fiche 13: Plafonds eerste verdieping (uitz. opbergkast hal)

| Beschrijving | Notitie | Terug te vinden op plannen |
|---|---|---|
| Fiche 13: Plafonds eerste verdieping (uitz. opbergkast hal) | Hout, geen inspectie van de achterliggende lagen mogelijk binnen het kader van het niet-destructief onderzoek. | Plan 1.8: Eerste verdieping |

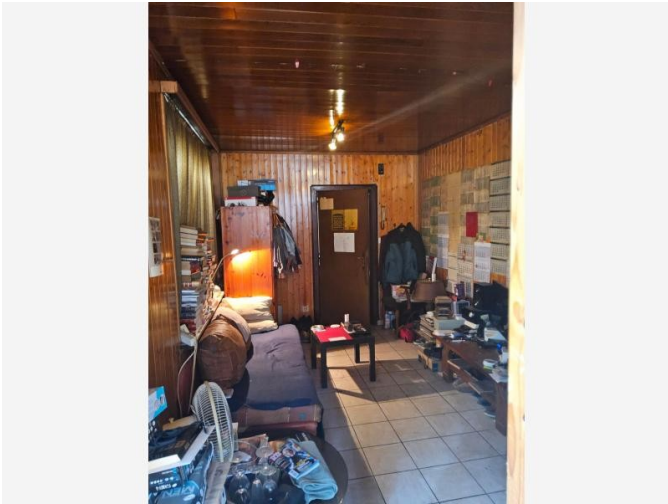
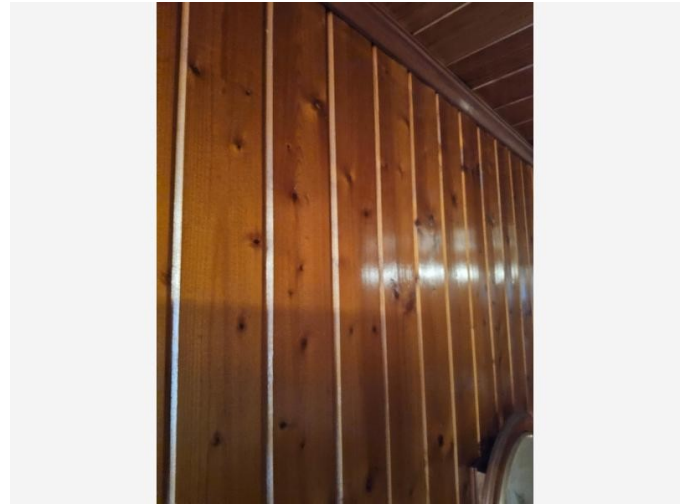
## Fiche 17: Binnenwanden woonkamer met keuken eerste verdieping

| Beschrijving | Notitie | Terug te vinden op plannen |
|---|---|---|
| Fiche 17: Binnenwanden woonkamer met keuken eerste verdieping | Hout plaatmateriaal. Geen inspectie van de achterliggende materialen mogelijk binnen het kader van het niet-destructief onderzoek. | Plan 1.6: Eerste verdieping |
