# Asbestinventarisatetest

Statielei 85/3, 2640 Mortsel

Attestnummer : **20250507-000026.000**

Uitgegeven op : **07.05.2025**

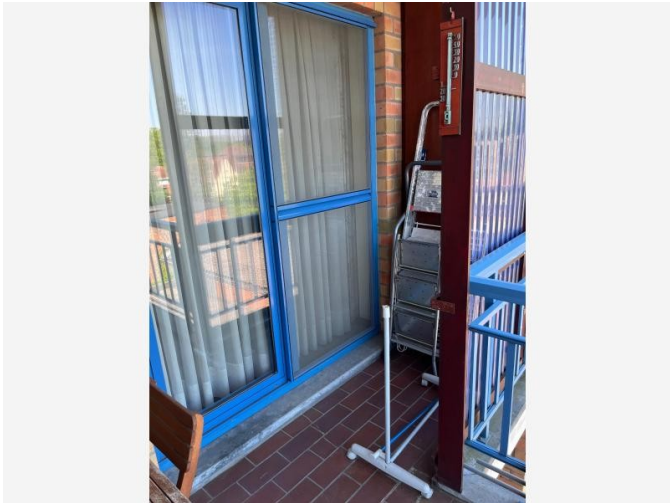
## Fiche 2: Terras is nagekeken.

Geen asbest verdachte materialen aangetroffen op het terras.

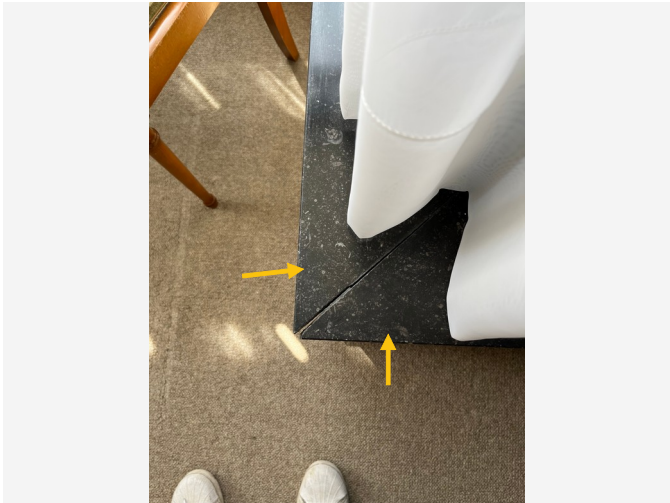
## Fiche 3: Raamtabletten zijn natuursteen.

De raamtabletten zijn natuursteen.

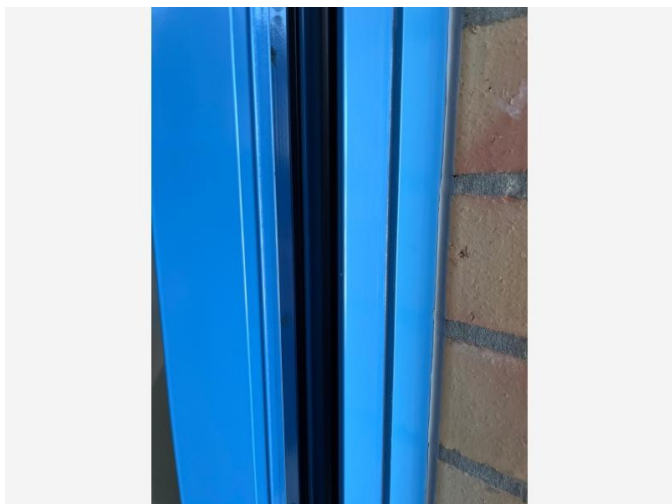
De kit aan de ramen is niet asbestverdacht.

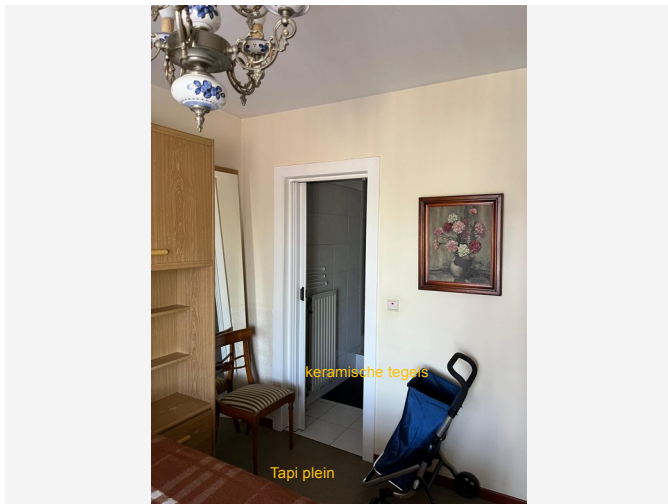
## Fiche 5: Vloer is nagekeken.

Niet-asbestverdacht vloermateriaal. Tapi plein en keramische tegels.

Onder de vloeren kon niet gekeken worden.

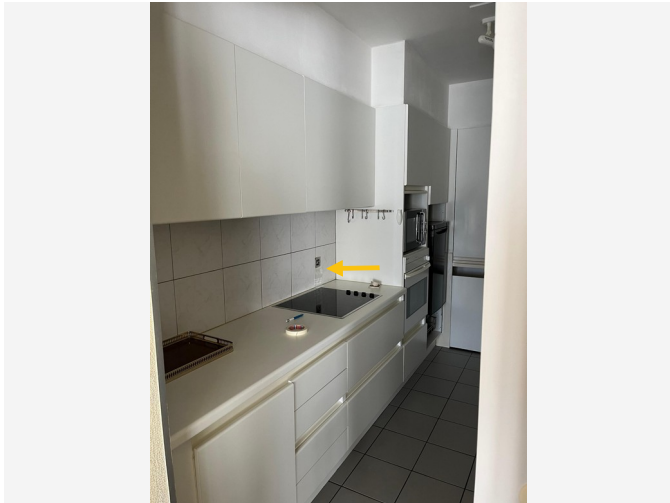
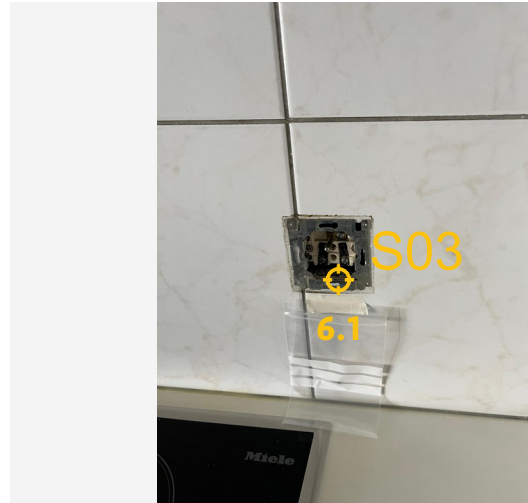
## Fiche 6: Mengstaal Faiencetegels

Geen asbest

| # | Type | Referentie | Resultaat |
|---|---|---|---|
| 6.1 | Mengmonster | S03 | Geen asbest |

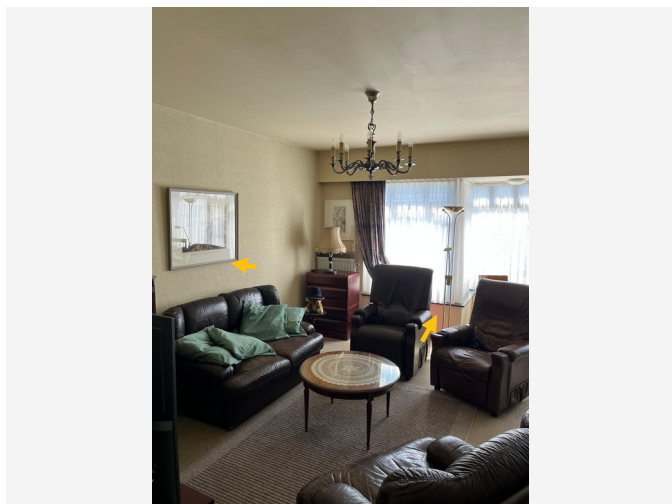
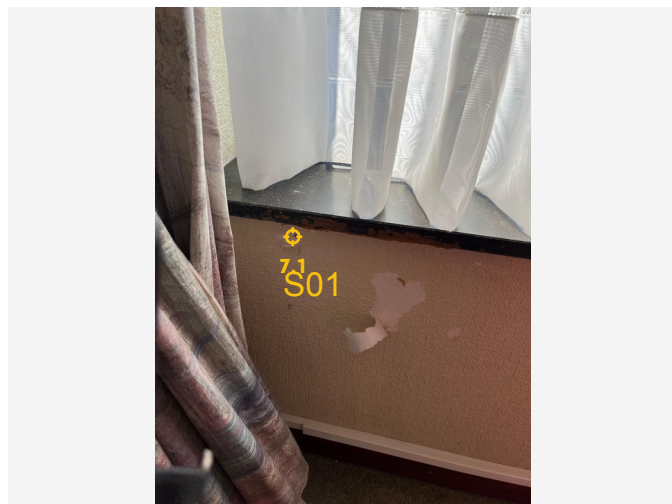
## Fiche 7: Pleisterwerk wanden

Geen asbest

| # | Type | Referentie | Resultaat |
|---|---|---|---|
| 7.1 | Mengmonster | S01 | Geen asbest |

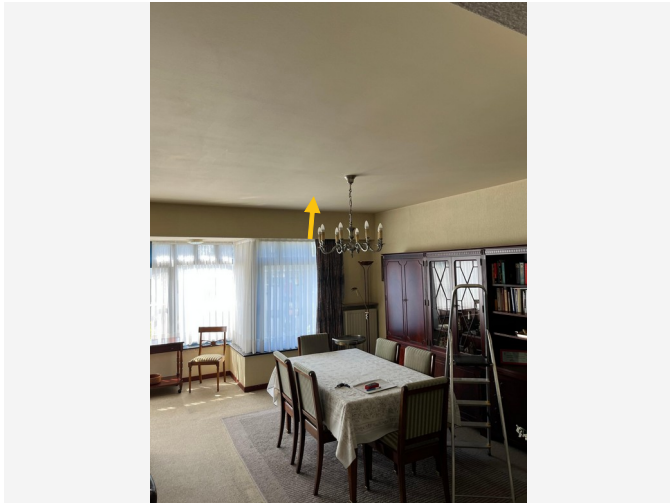
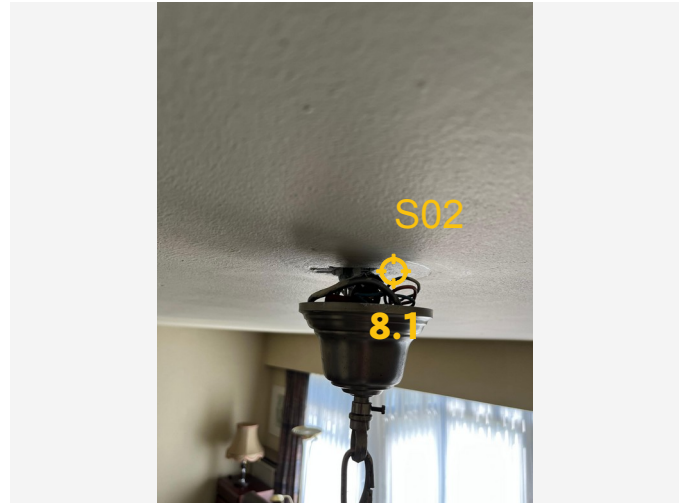
## Fiche 8: Pleisterwerk plafonds

Geen asbest

| # | Type | Referentie | Resultaat |
|---|---|---|---|
| 8.1 | Mengmonster | S02 | Geen asbest |
