# Asbestinventarisatetest

Fruithoflaan 124/0402, 2600 Antwerpen

Attestnummer : **20250121-000379.000**

Uitgegeven op : **21.01.2025**

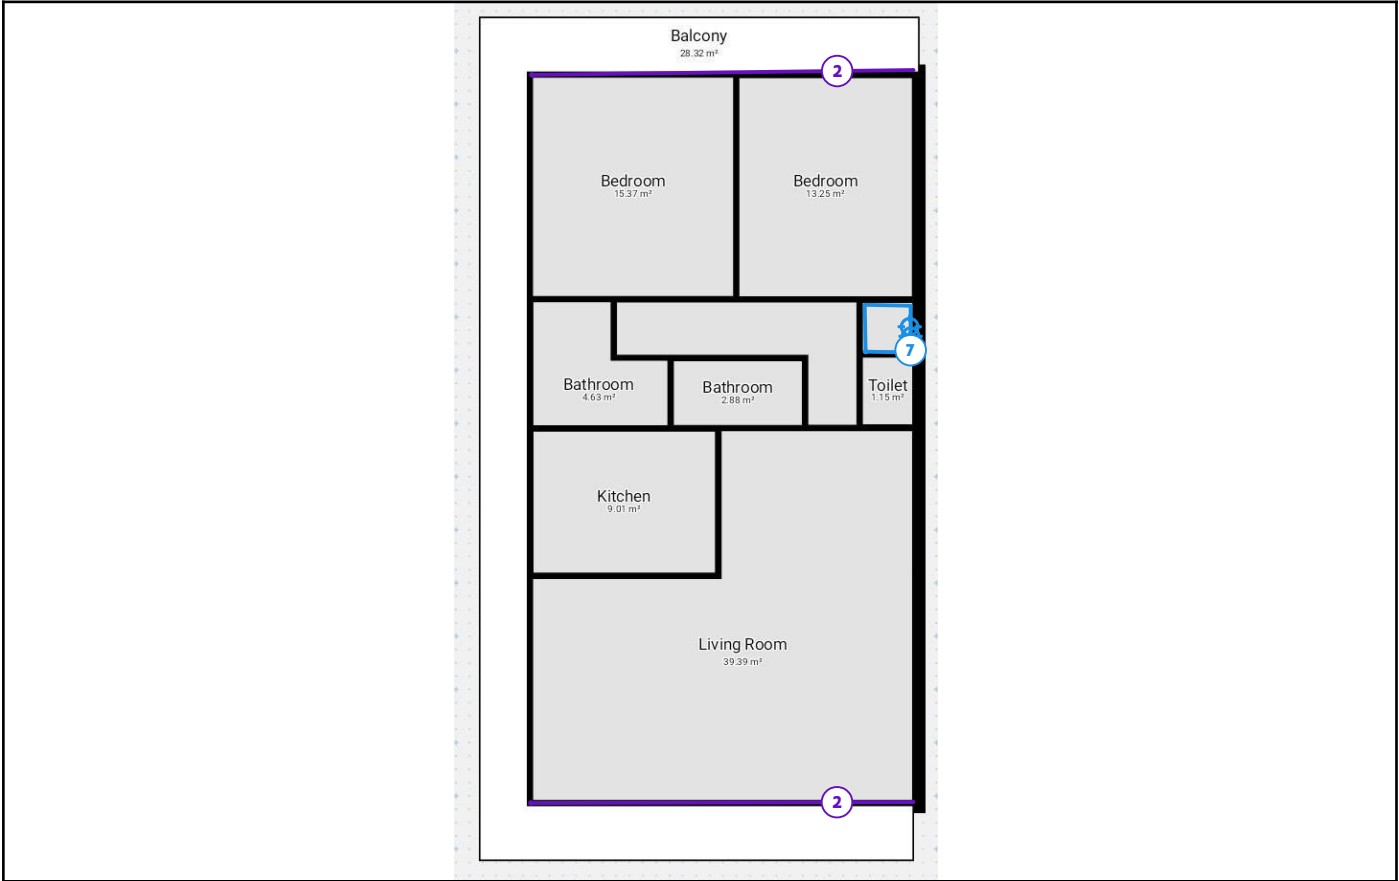
# Plan 1.1: Appartement 0402

Soepel, in goede staat. Geen asbestverdachte mastiek/ silicone aangetroffen.

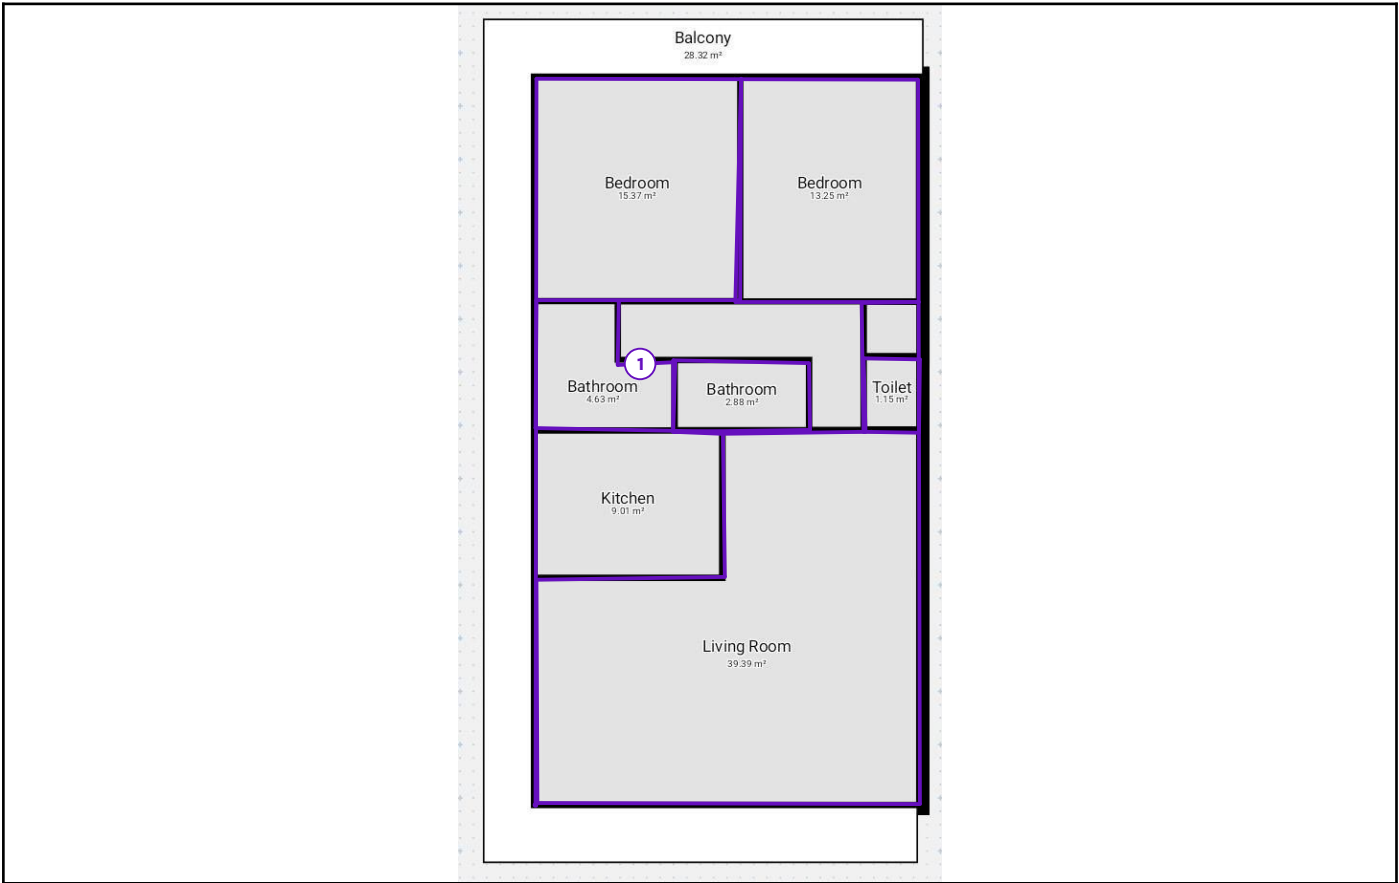
# Plan 1.2: Appartement 0402

Alle binnenwanden werden afgewerkt met niet-asbestverdachte gipskartonplaten, hout of tegels. Geen asbestverdacht pleisterwerk aangetroffen.

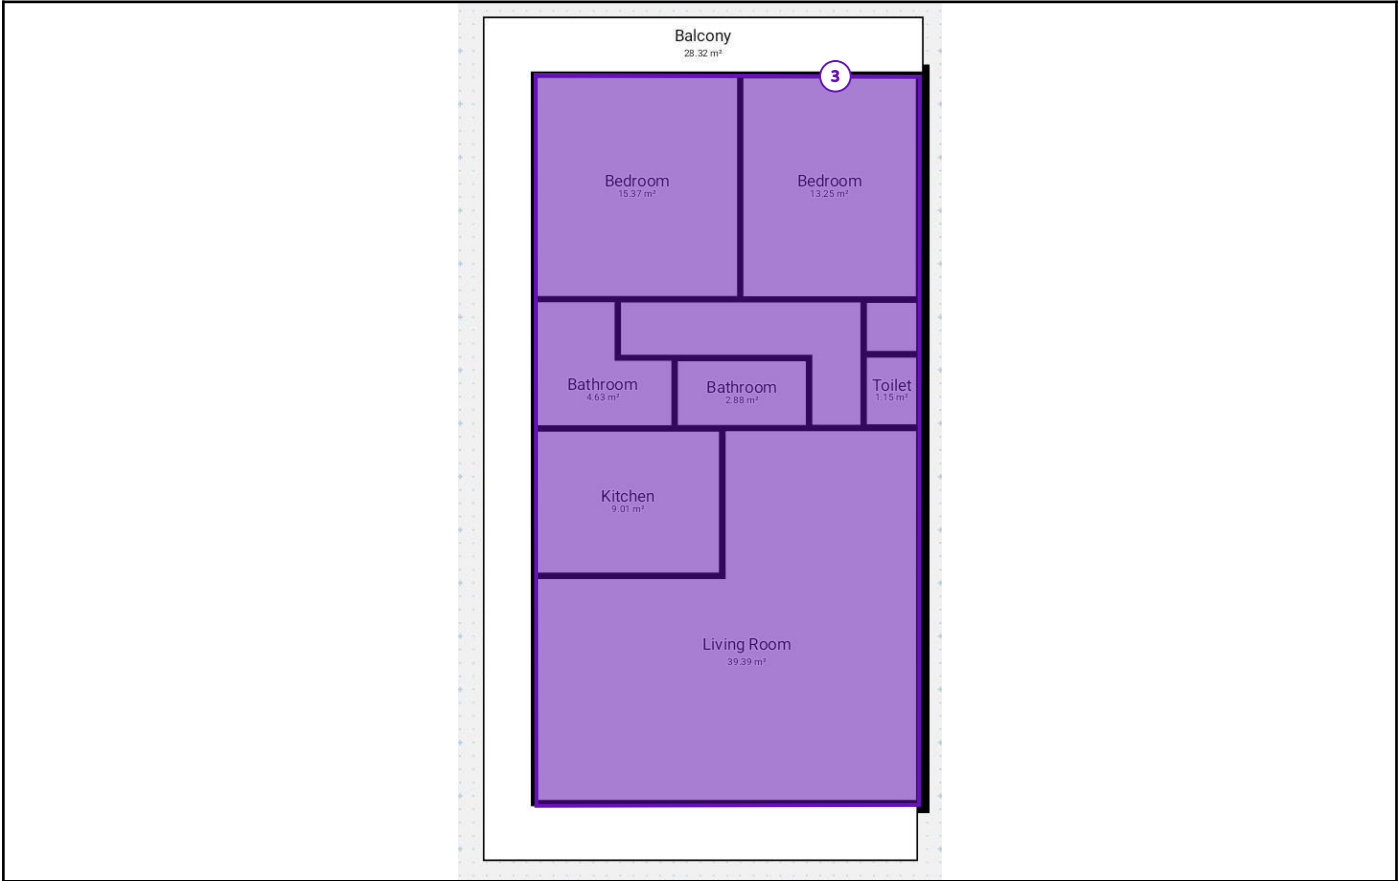
# Plan 1.3: Appartement 0402

Alle plafonds werden afgewerkt met niet-asbestverdachte gipskartonplaten, hout of kunststof. Geen asbestverdacht pleisterwerk aangetroffen.

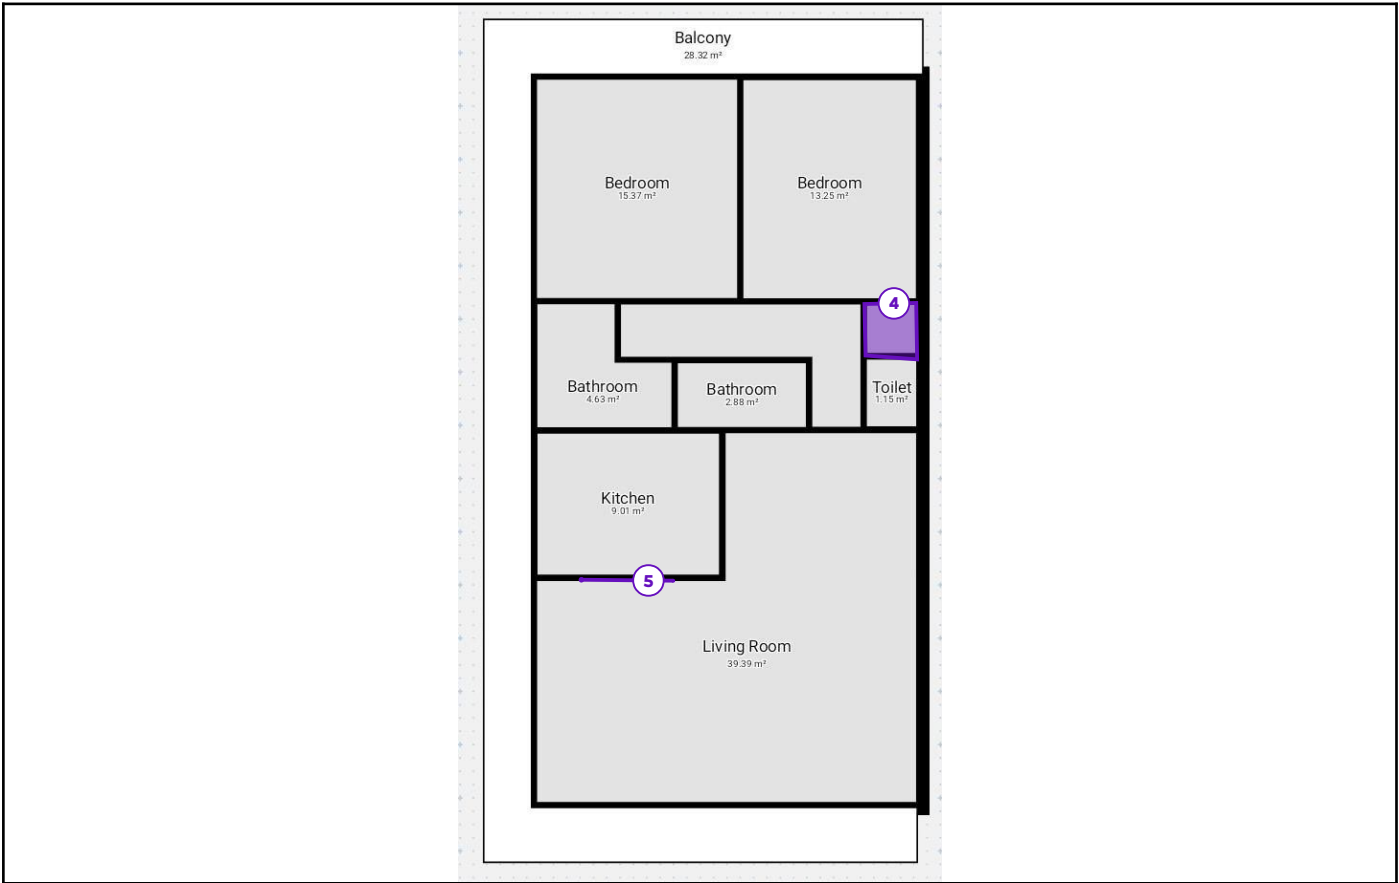
# Plan 1.4: Appartement 0402

Soepel vloerzeil, zonder asbestverdachte onderlaag. Niet asbestverdacht.

Niet asbestverdacht chape aangetroffen. Geen sporen van asbestverdachte vloeren aangetroffen in het appartement.

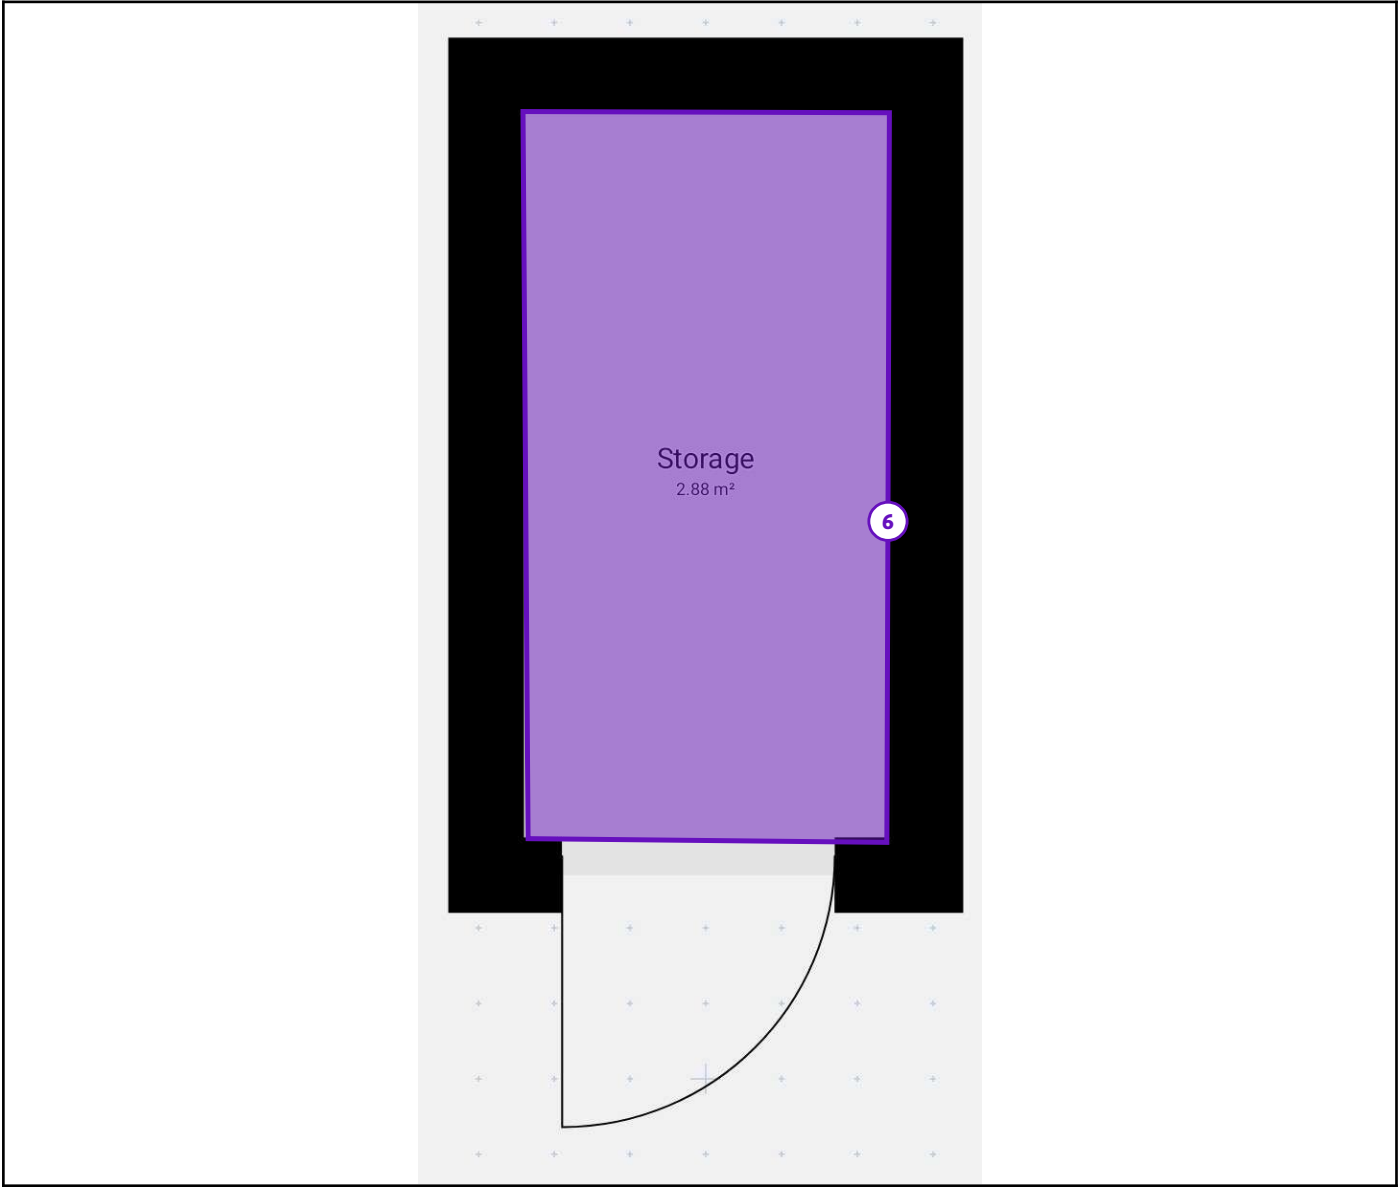
# Plan 1.5: Kelderberging 101

Vervaardigd uit niet-asbestverdachte gipskartonplaten, hout en beton. Geen asbestverdachte materialen aangetroffen.

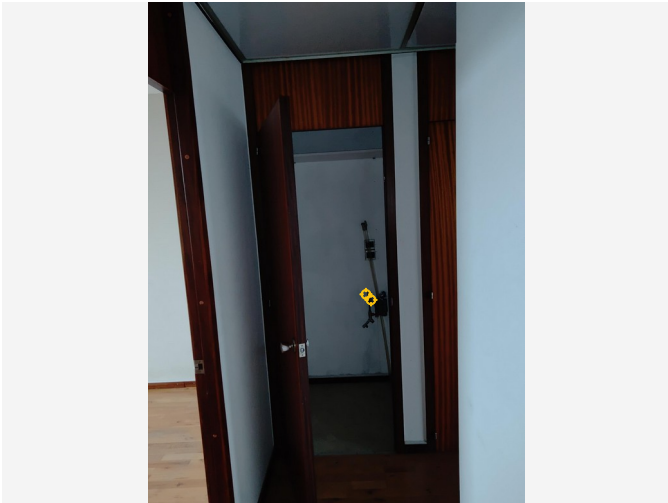
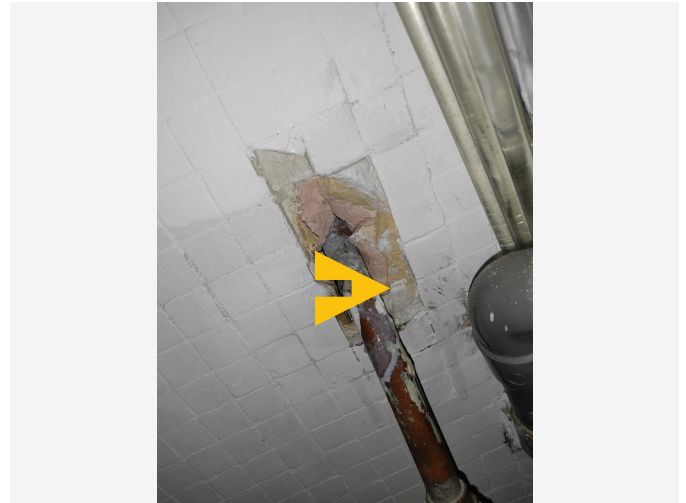
## Fiche 7: Lijm laag wandtegels wasplaats

Geen asbest

| # | Type | Referentie | Resultaat |
|---|---|---|---|
| 7.1 | Mengmonster | 1.1 | Geen asbest |
