# Asbestinventarisatetest

Lodewijk Van Berckenlaan 13/3, 2600 Antwerpen

Attestnummer : **20260221-000050.000**

Uitgegeven op : **21.02.2026**

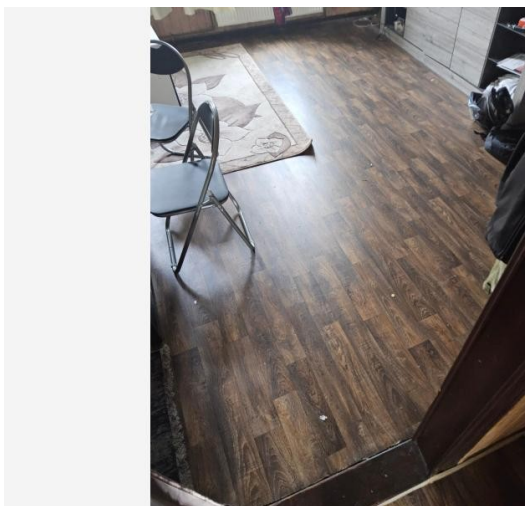
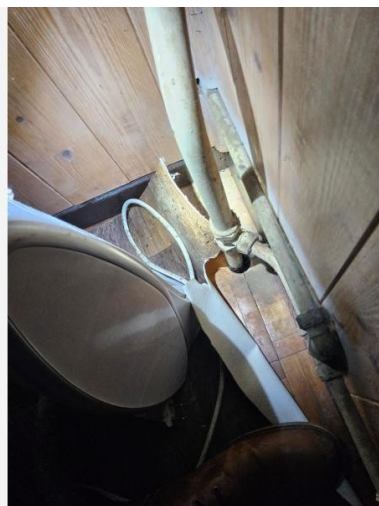
Soepel vloerzeil zonder asbestverdachte onderlaag. Onder dit vloerzeil bevindt zich een houten vloer.

| Basis voor advies | De asbestdeskundige beoordeelt het materiaal als niet-asbestverdacht. |

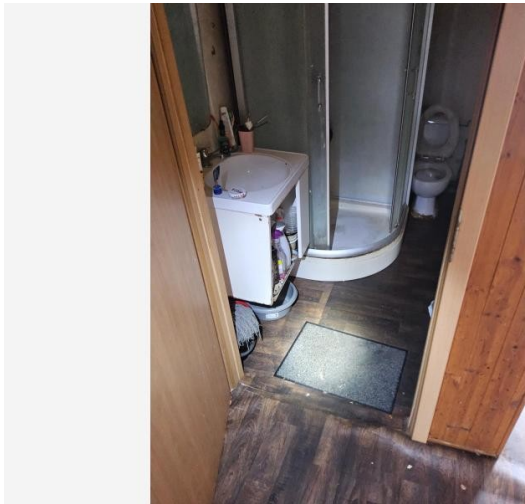
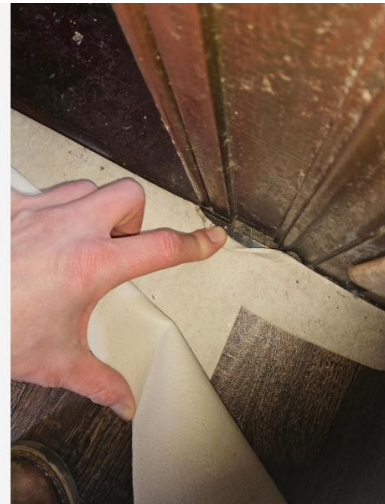
## Fiche 2: Vloerzeilen keuken en badkamer eerste verdieping

Twee soepele vloerzeilen zonder asbestverdachte onderlaag. Onder deze vloerzeilen werden sporen van een houten vloer aangetroffen. Geen verder onderzoek mogelijk binnen het kader van het niet-destructief onderzoek.

| Basis voor advies | De asbestdeskundige beoordeelt het materiaal als niet-asbestverdacht. |

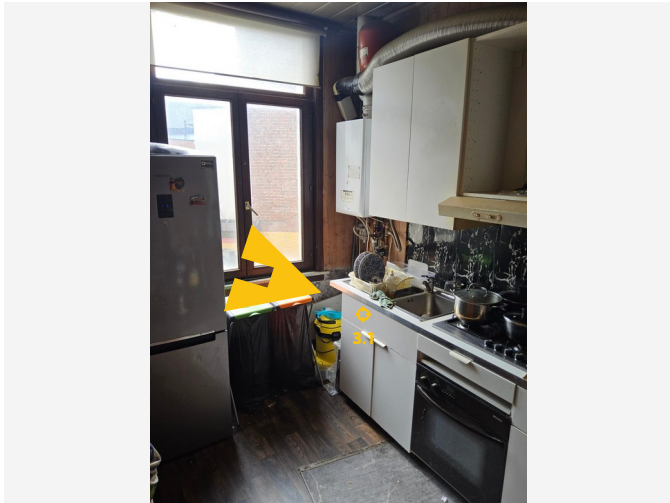
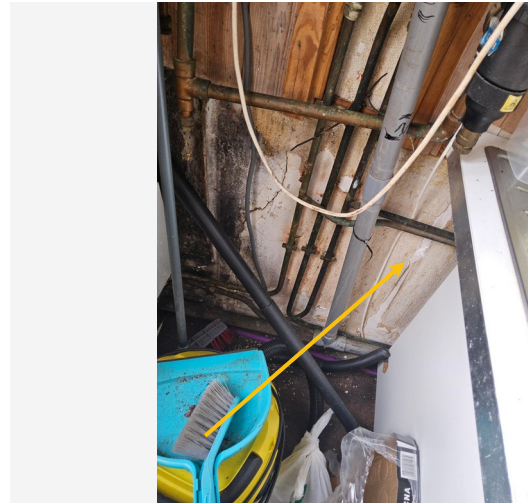
## Fiche 3: Pleisterwerk binnenmuren duplex

Geen asbest

| # | Type | Referentie | Resultaat |
|---|---|---|---|
| 3.1 | Mengmonster | 1.1 | Geen asbest |

| Opmerking | De duplex beschikt niet over een privatieve trappenhal. Alle andere wanden werden afgewerkt met hout of kunststof. Geen inspectie van de achterliggende lagen mogelijk binnen het kader van het niet-destructief onderzoek. |

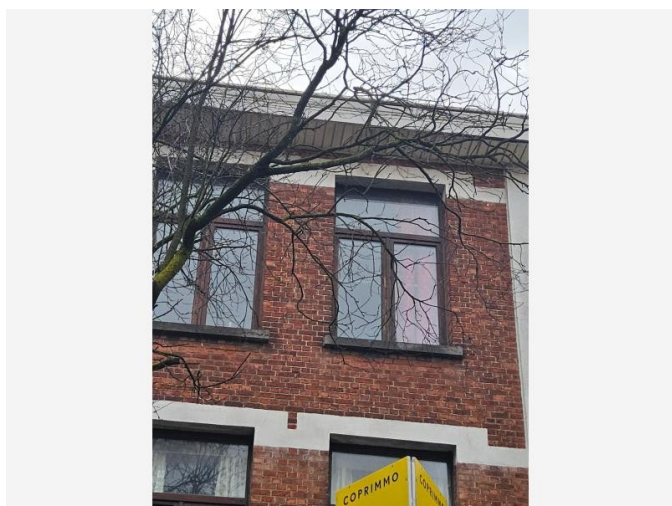
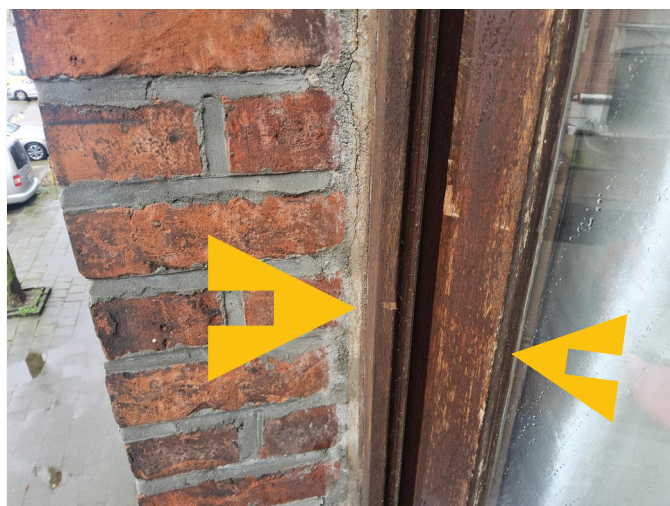
### Fiche 4: Afdichtingsmateriaal in en rond schrijnwerk duplex

| Beschrijving | Notitie | Terug te vinden op plannen |
|---|---|---|
| Fiche 4: Afdichtingsmateriaal in en rond schrijnwerk duplex | Soepele silicone en mortel | - |

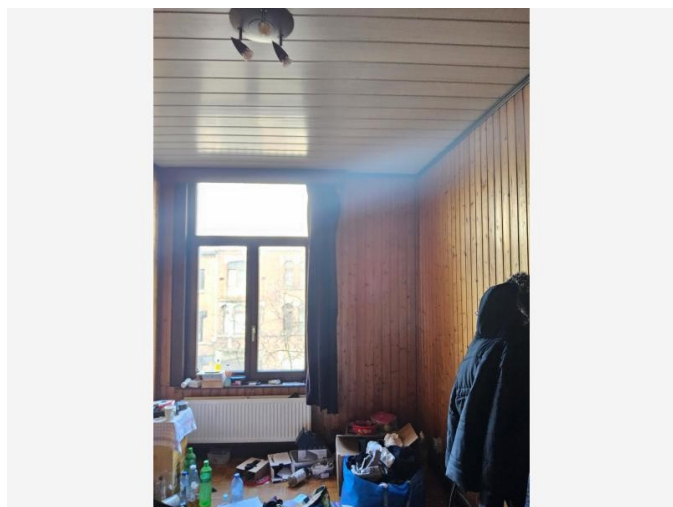
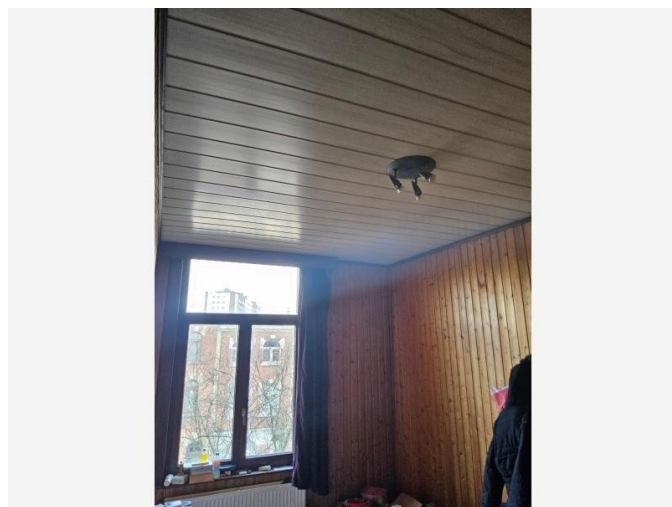
## Fiche 7: Valse plafonds tweede verdieping

| Beschrijving | Notitie | Terug te vinden op plannen |
|---|---|---|
| Fiche 7: Valse plafonds tweede verdieping | Geen pleisterwerk waarneembaar. | - |

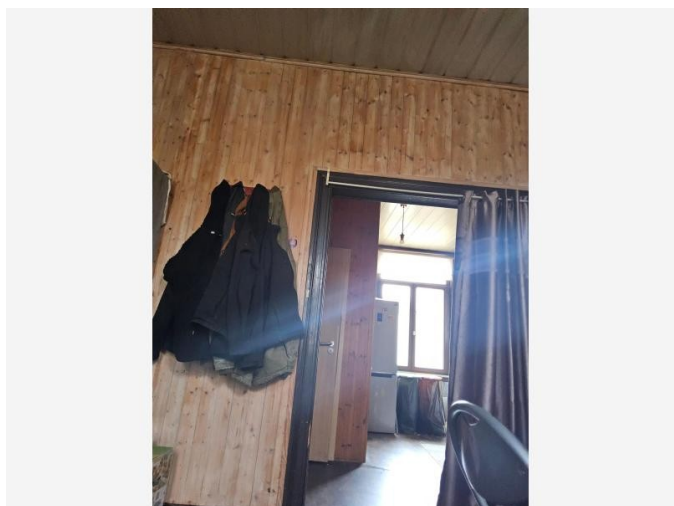
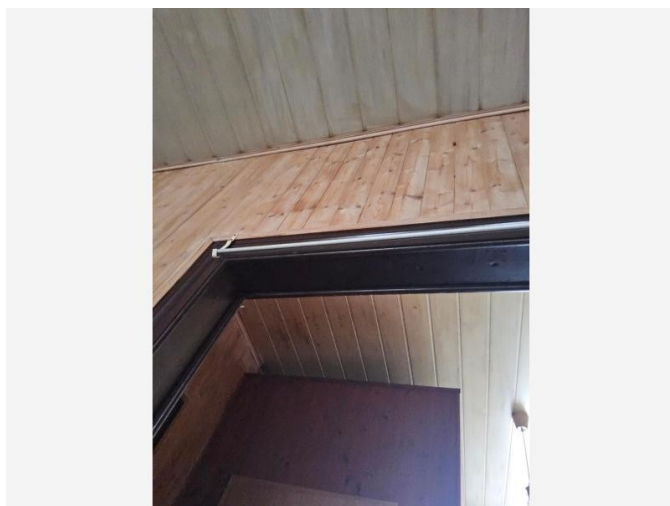
## Fiche 12: Valse plafonds eerste verdieping

| Beschrijving | Notitie | Terug te vinden op plannen |
|---|---|---|
| Fiche 12: Valse plafonds eerste verdieping | Geen pleisterwerk waarneembaar | - |
