# Asbestinventarisatetest

Fruithoflaan 13/AU148, 2600 Antwerpen

Attestnummer : 20260217-000402.000

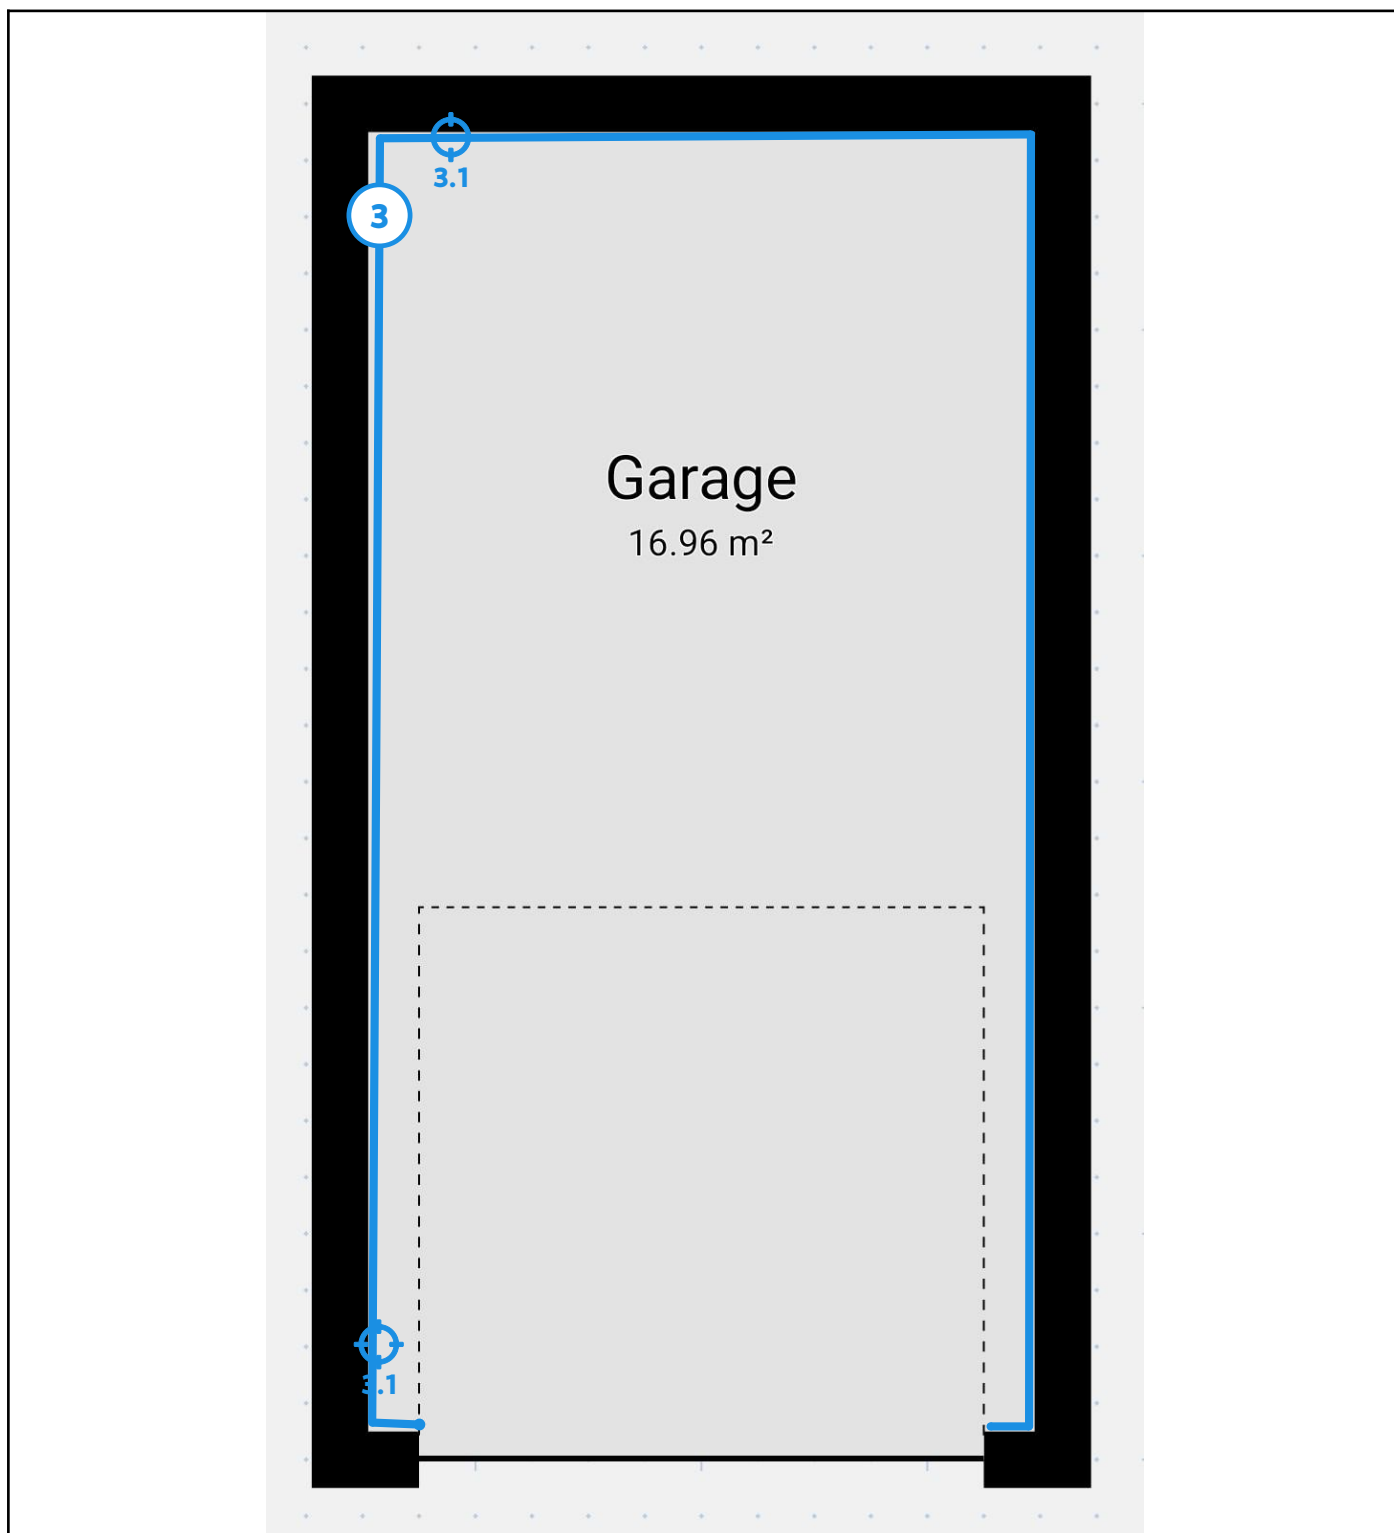
## Plan 1.1: Garagebox AU148

| Beschrijving | Type | Actie |
|---|---|---|
| 3. Cementering binnenwanden garage | Geen asbest | - |

| 3.1 Code: 1.1 | Mengmonster | - |

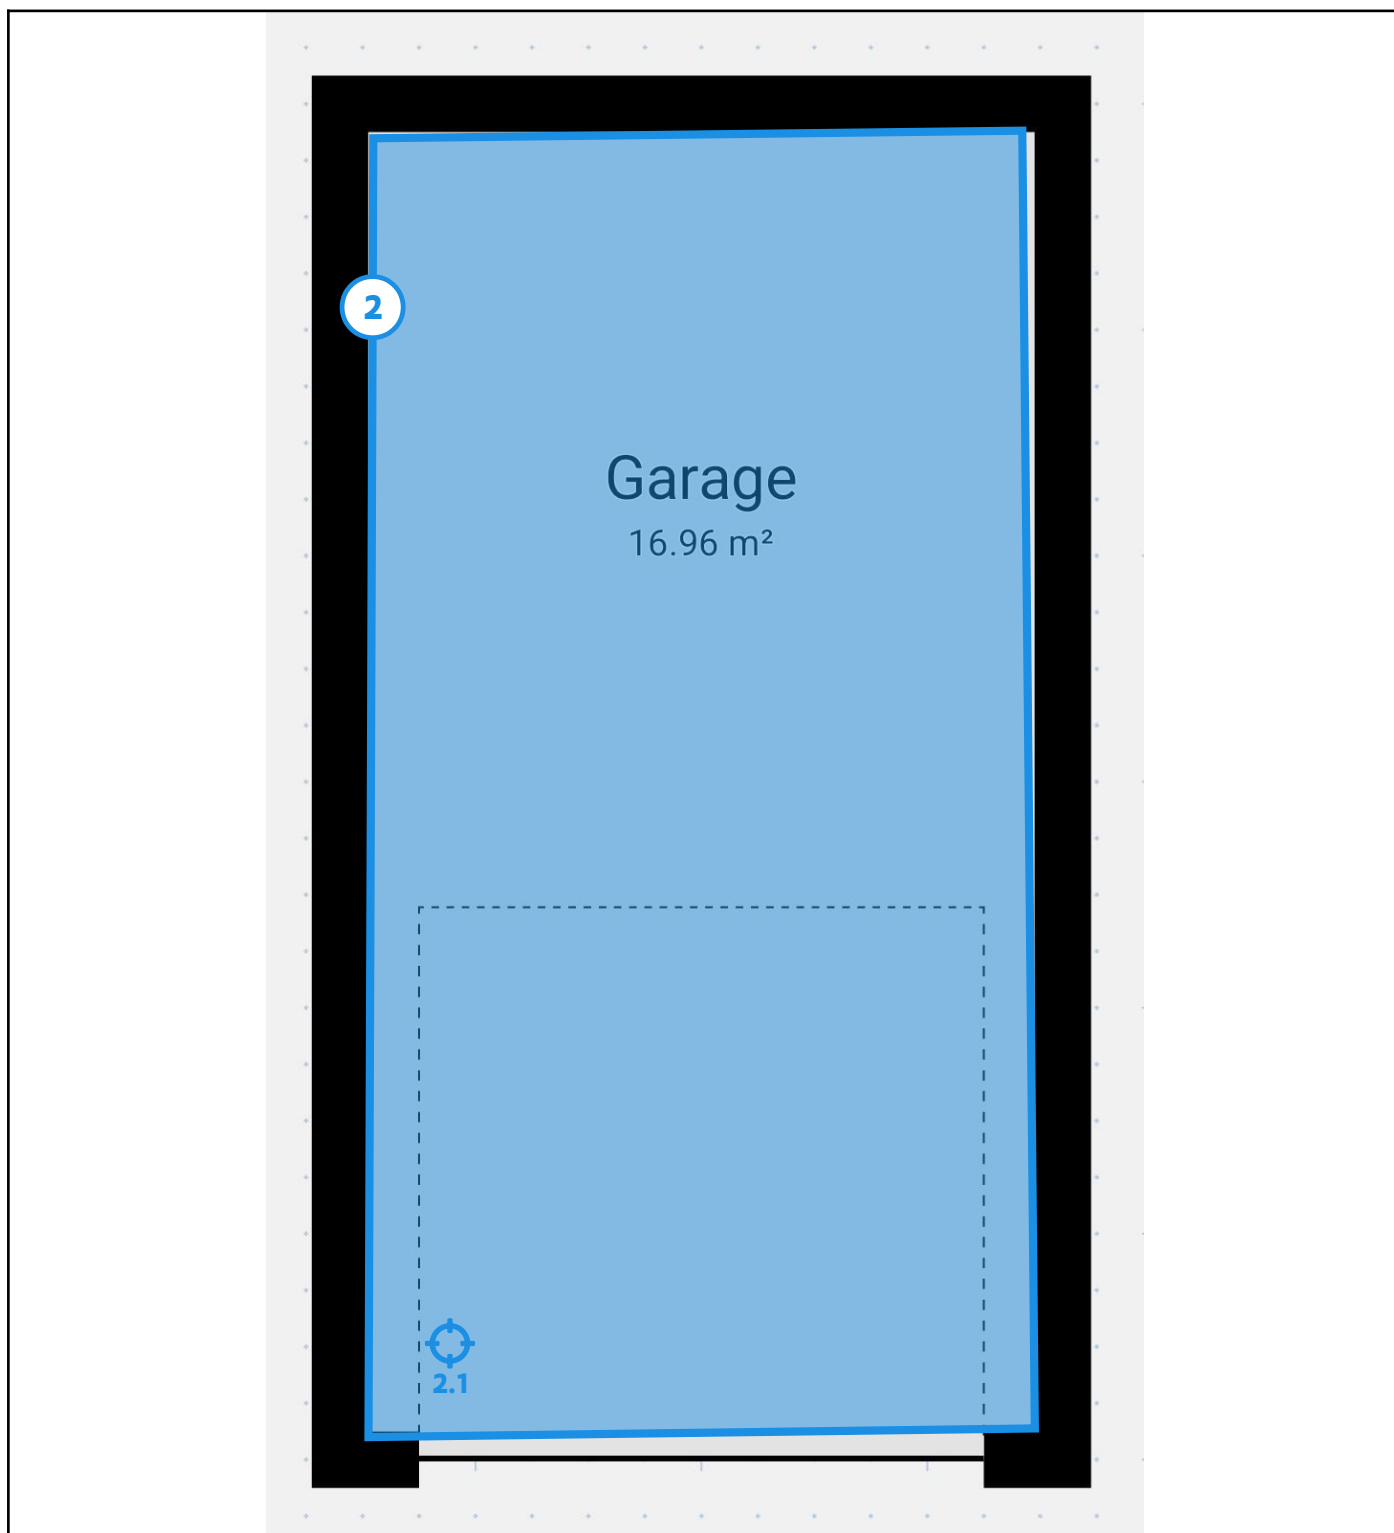
## Plan 1.2: Garagebox AU148

| Beschrijving | Type | Actie |
|---|---|---|
| 2. Asfalt garagebox | Geen asbest | - |

| 2.1 Code: 2.1 | Puntmonster | - |

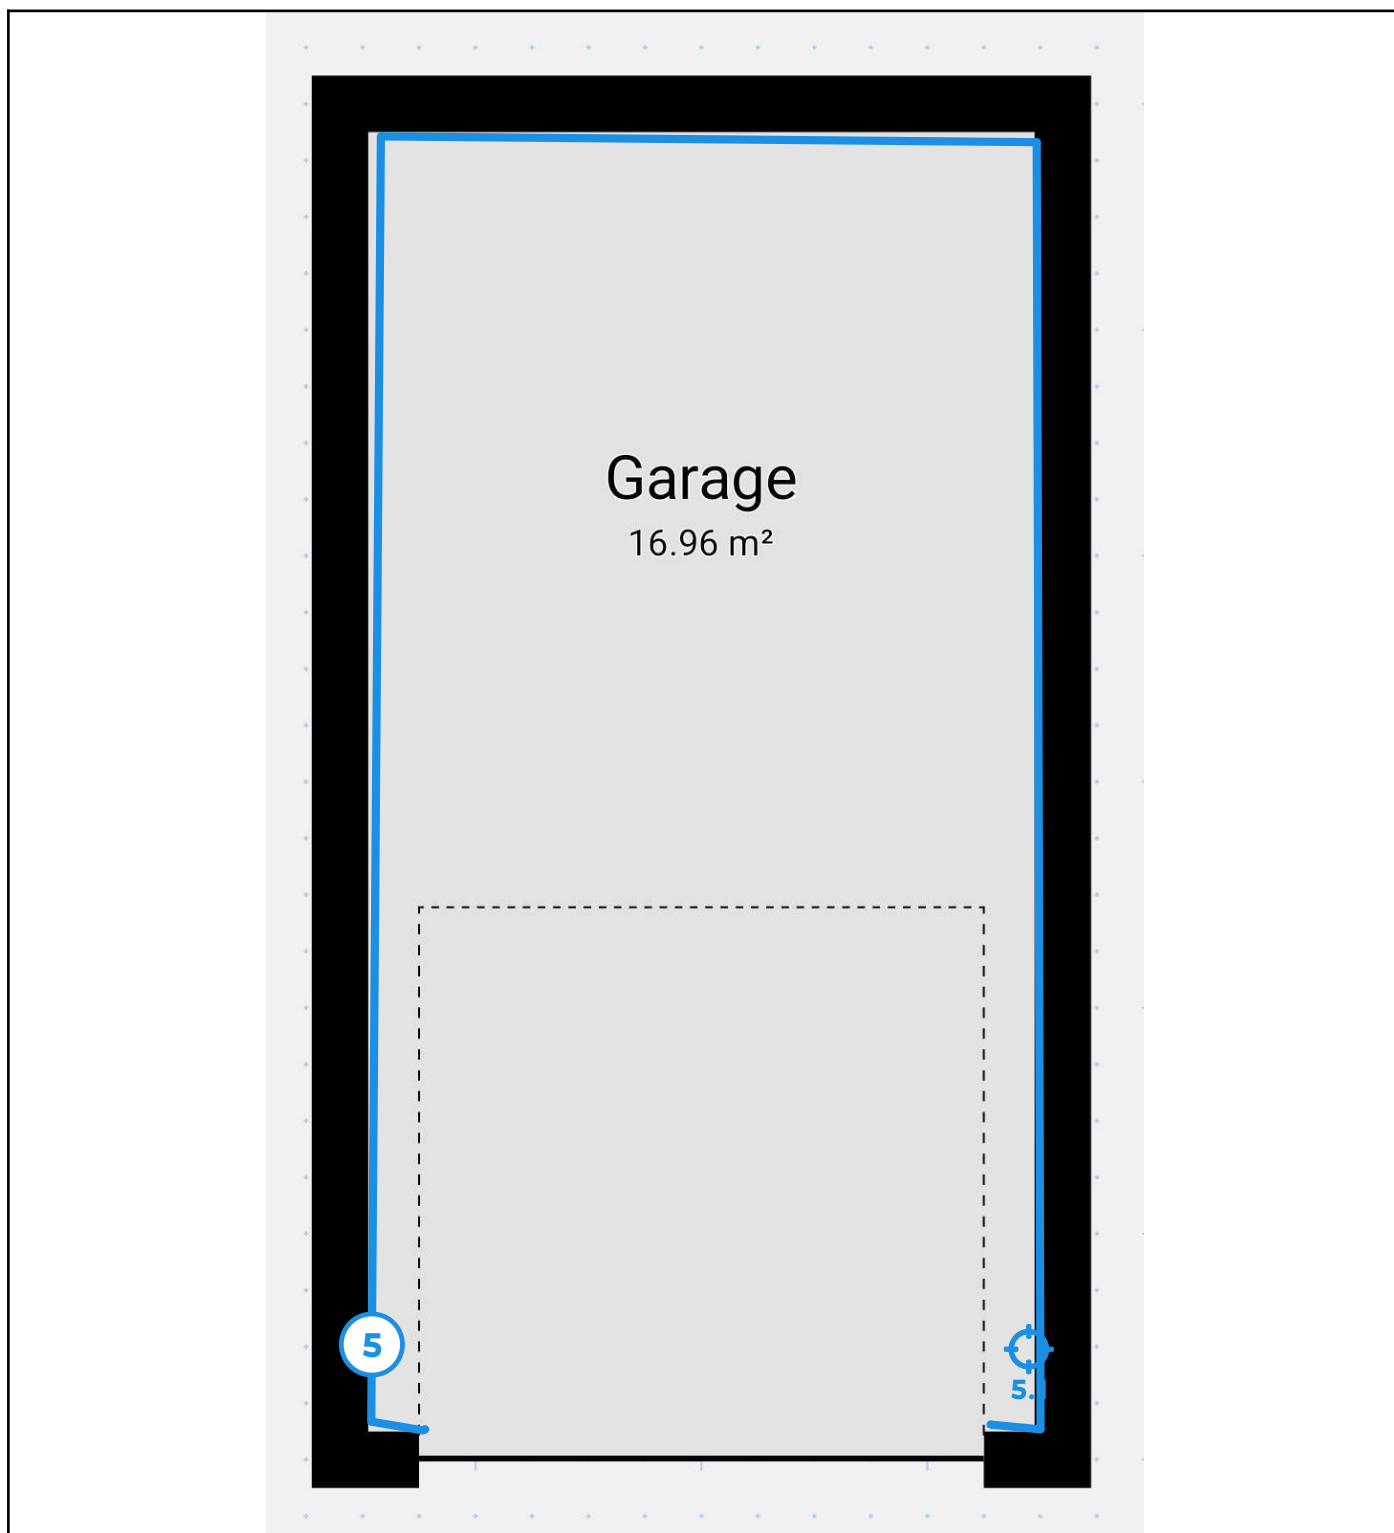
## Plan 1.3: Garagebox AU148

| Beschrijving | Type | Actie |
|---|---|---|
| 5. Waterkering muren garagebox | Geen asbest | - |

| 5.1 Code: 3.1 | Puntmonster | - |

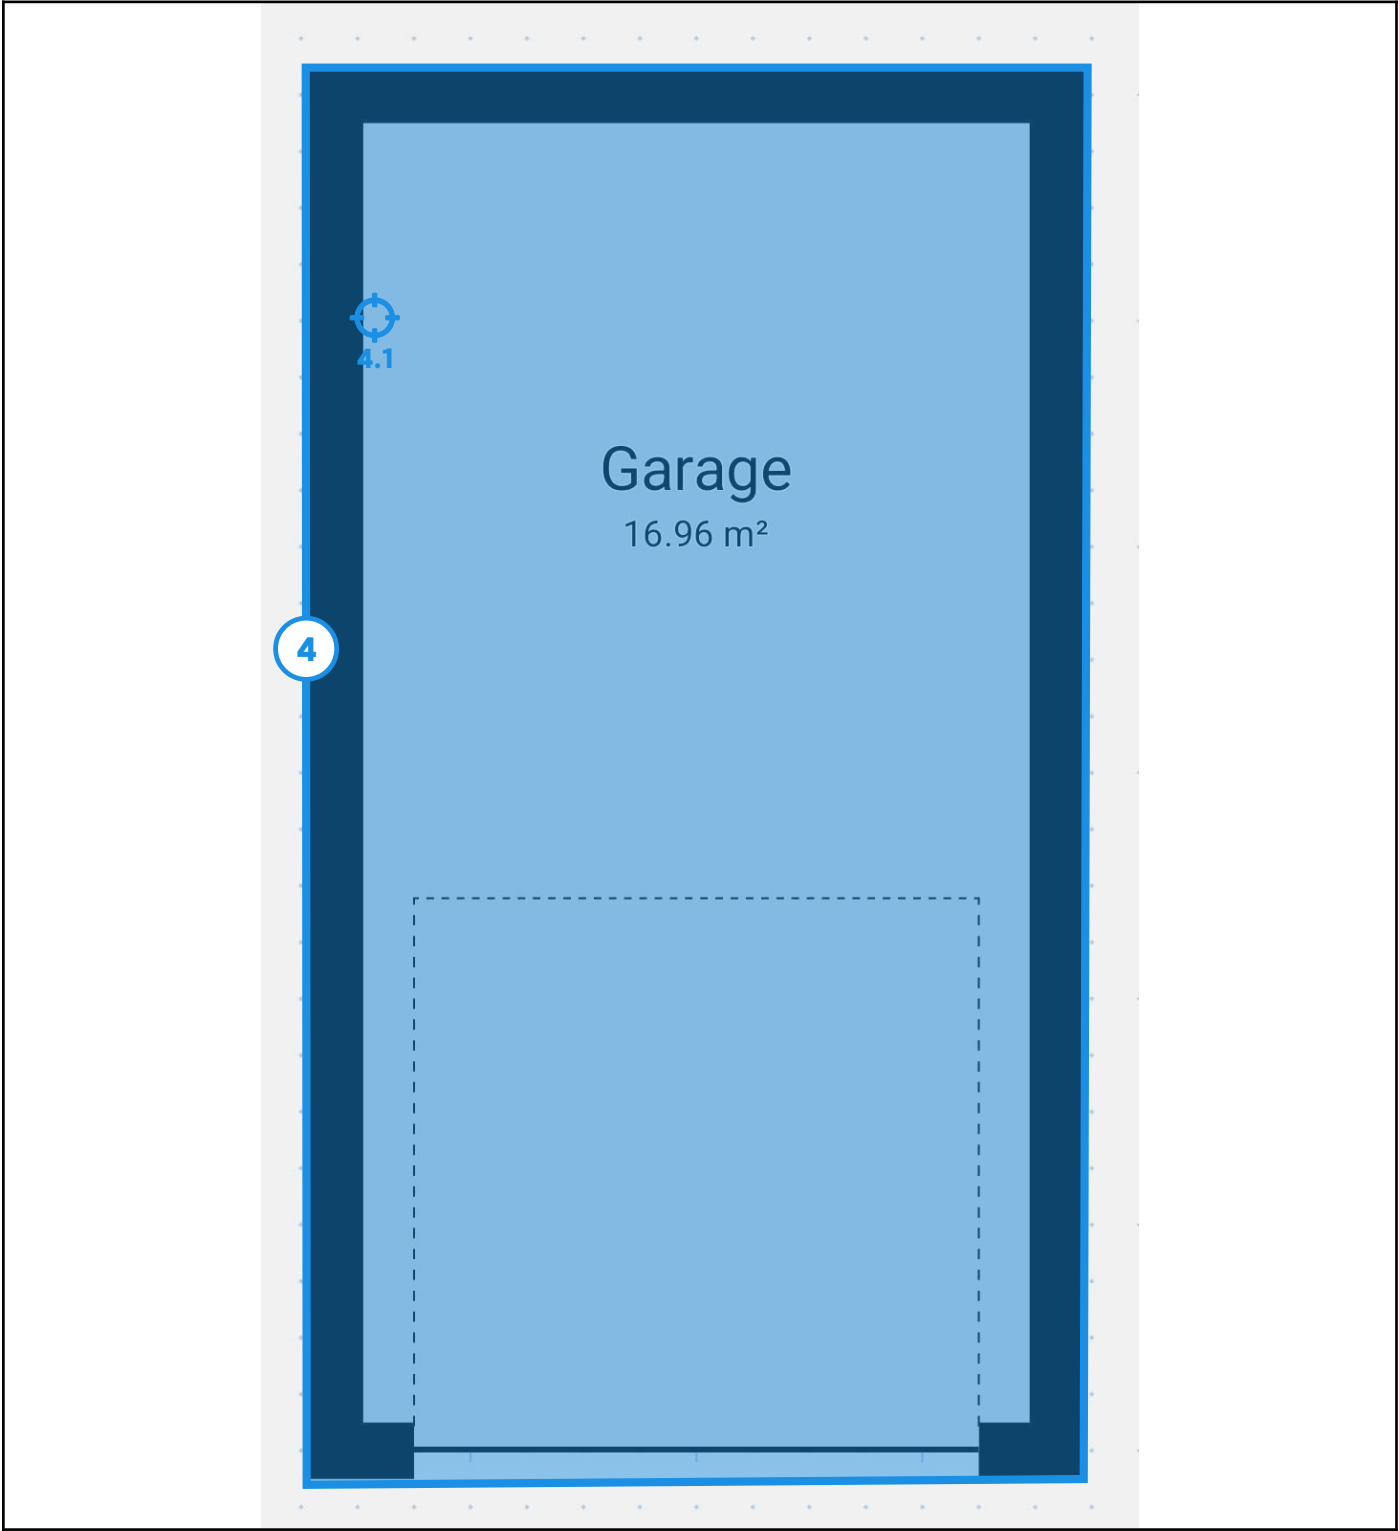
# Plan 1.4: Garagebox AU148

| Beschrijving | Type | Actie |
|---|---|---|
| 4. Roofing plat dak garagebox | Geen asbest | - |

| 4.1 Code: 4.1 | Puntmonster | - |

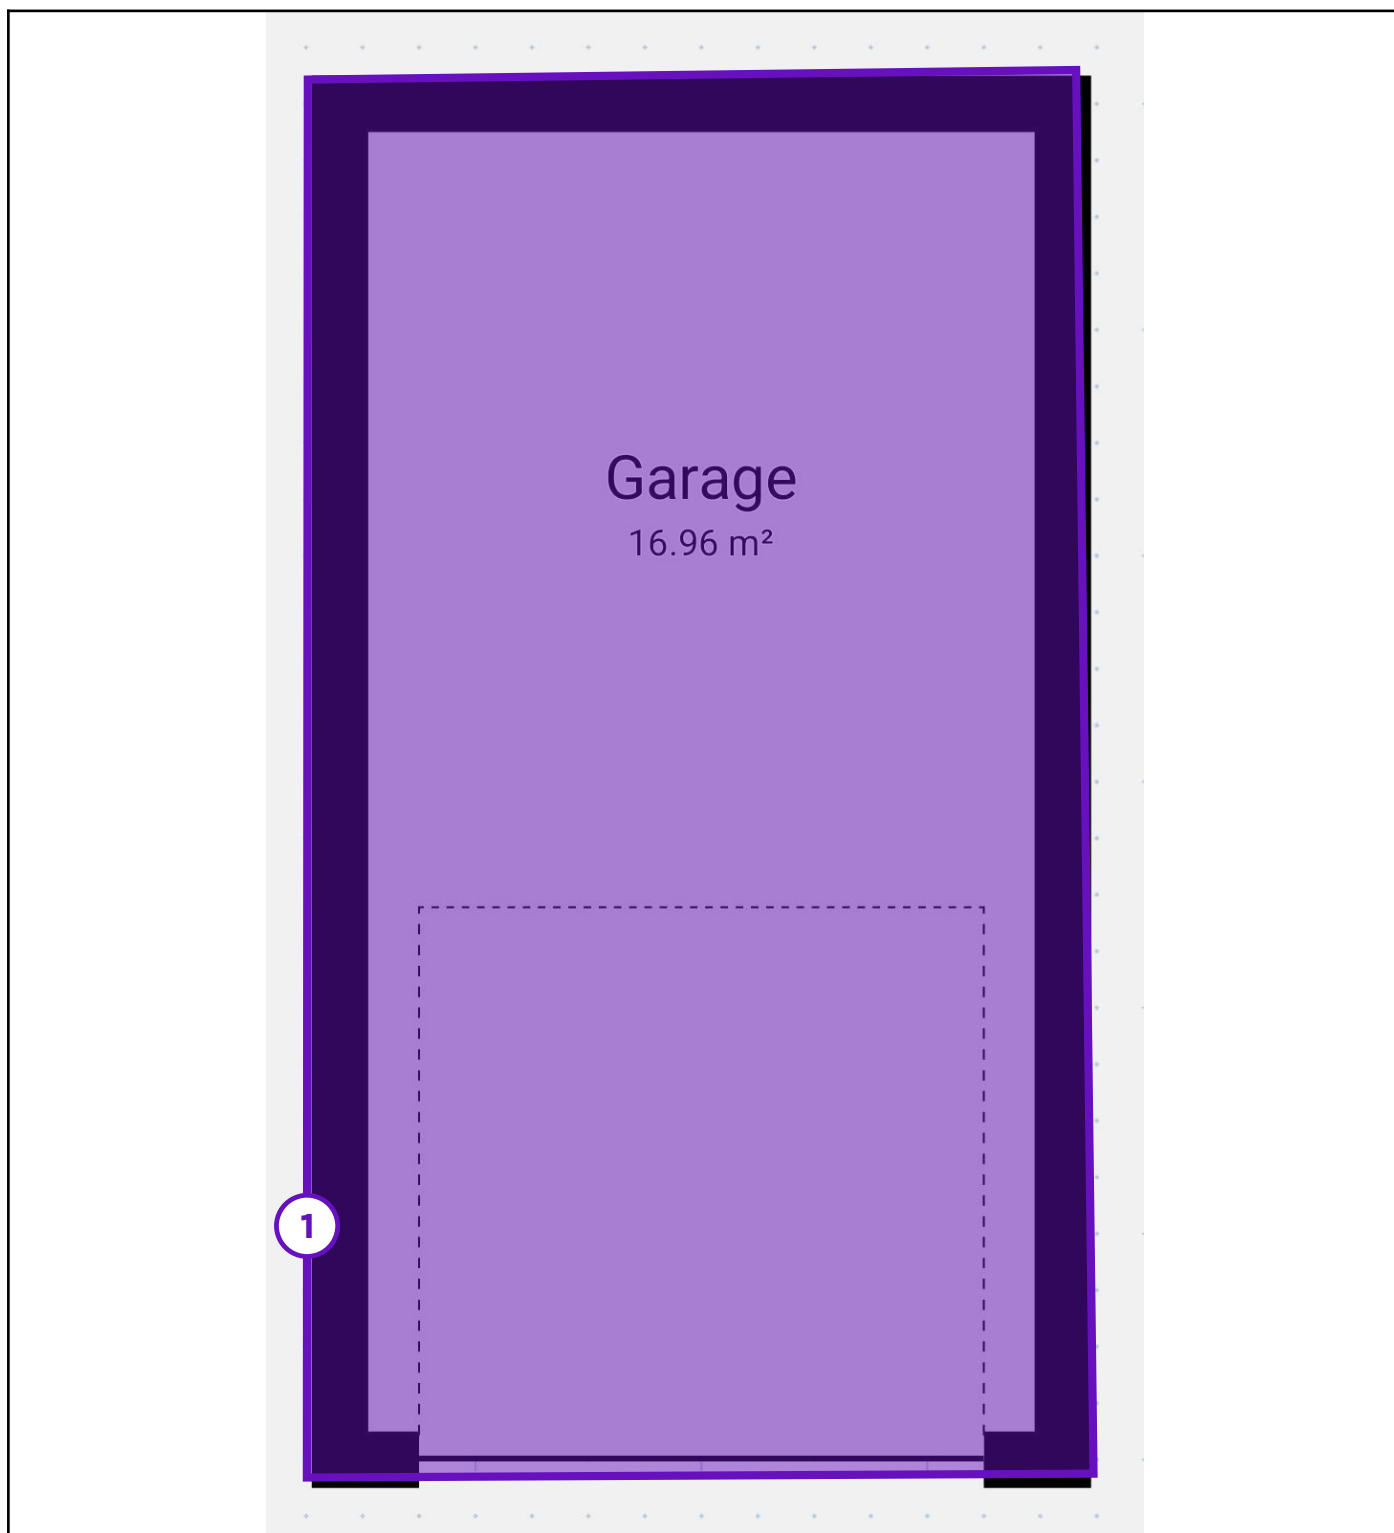
## Plan 1.5: Garagebox AU148

| Beschrijving | Type | Actie |
|---|---|---|
| 1. Onderdak plat dak | Beperking | - |

**Reden:** Niet waarneembaar

**Uitleg van de asbestdeskundige:** Geen inspectie mogelijk binnen het kader van het niet-destructief onderzoek.

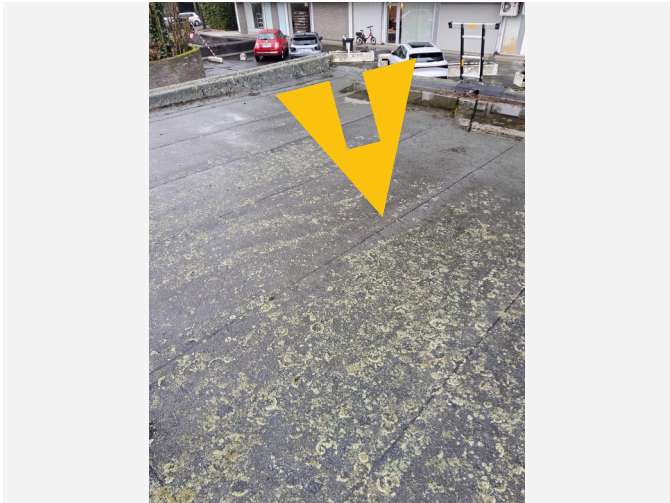
*Situeringsfoto*

#### Tijdelijke beperking

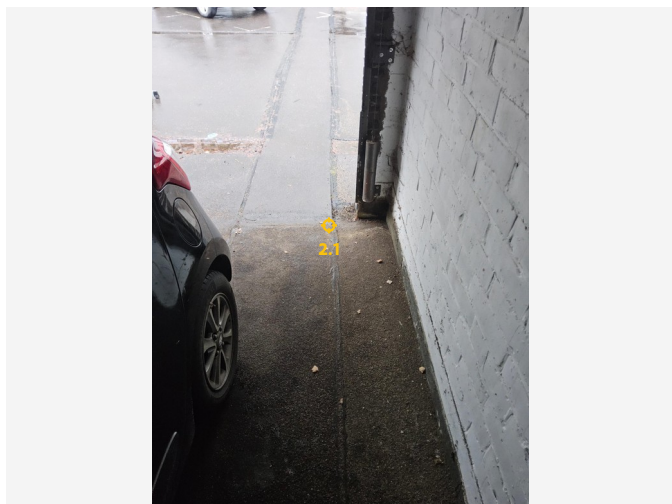
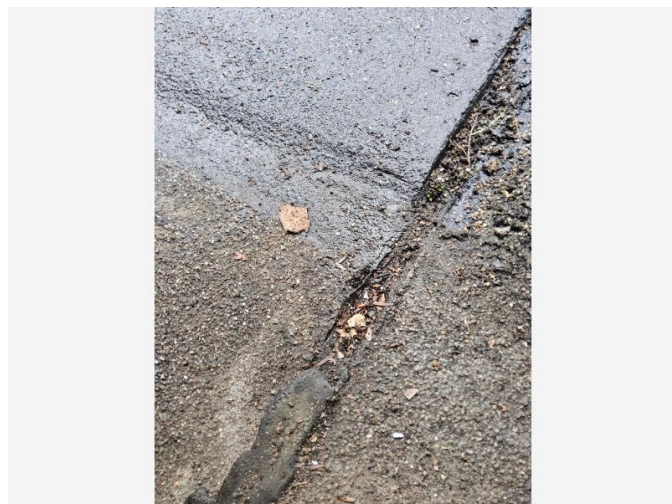
## Fiche 2: Asfalt garagebox

Geen asbest

| # | Type | Referentie | Resultaat |
|---|---|---|---|
| 2.1 | Puntmonster | 2.1 | Geen asbest |

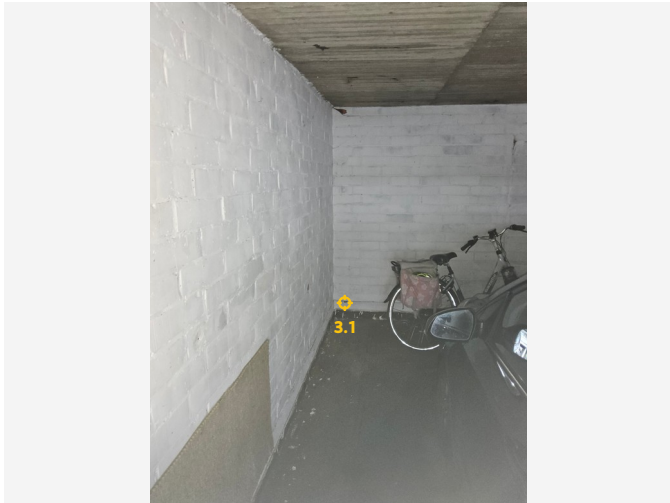
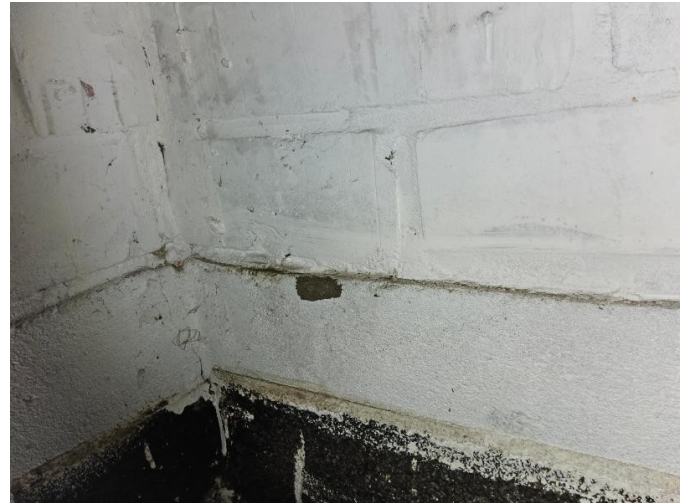
## Fiche 3: Cementering binnenwanden garage

Geen asbest

| # | Type | Referentie | Resultaat |
|---|---|---|---|
| 3.1 | Mengmonster | 1.1 | Geen asbest |

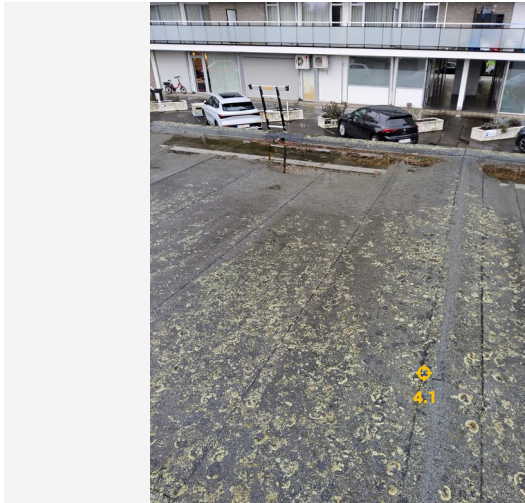
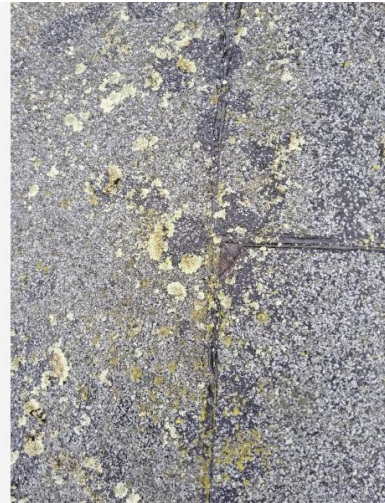
## Fiche 4: Roofing plat dak garagebox

Geen asbest

| # | Type | Referentie | Resultaat |
|---|---|---|---|
| 4.1 | Puntmonster | 4.1 | Geen asbest |

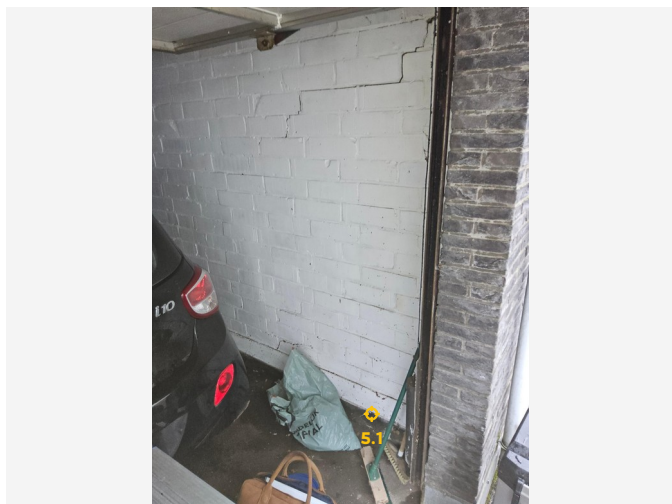
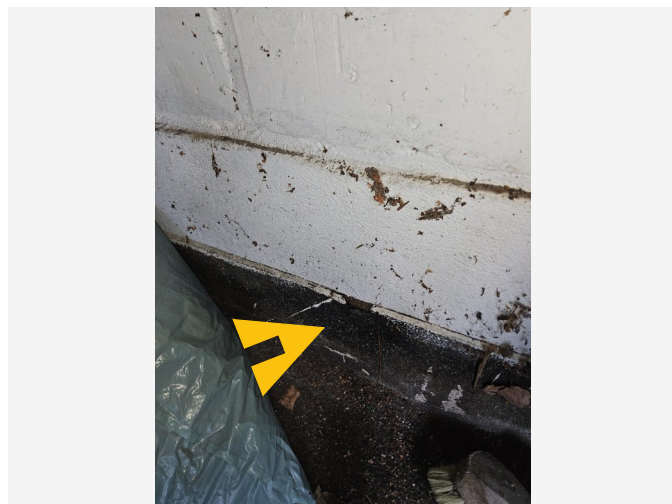
## Fiche 5: Waterkering muren garagebox

Geen asbest

| # | Type | Referentie | Resultaat |
|---|---|---|---|
| 5.1 | Puntmonster | 3.1 | Geen asbest |
