# Asbestinventarisatetest

Nieuwstraat 69, 2840 Rumst

Attestnummer : **20260303-000028.000**

**Asbestveilig** (maar mogelijk niet asbestvrij)

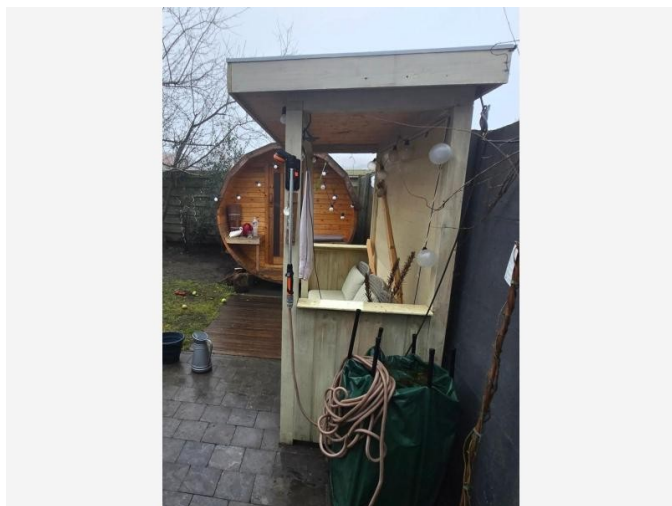
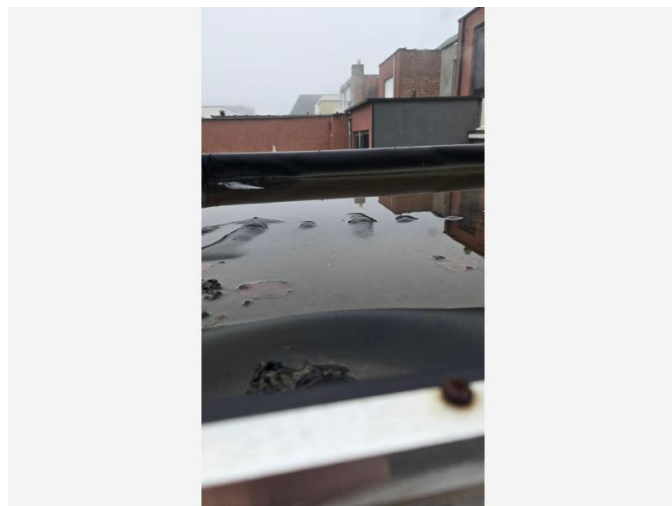
Niet asbestverdachte epdm dakbedekking, onderliggende lagen niet waarneembaar.

| Basis voor advies | De asbestdeskundige beoordeelt het materiaal als niet-asbestverdacht. |

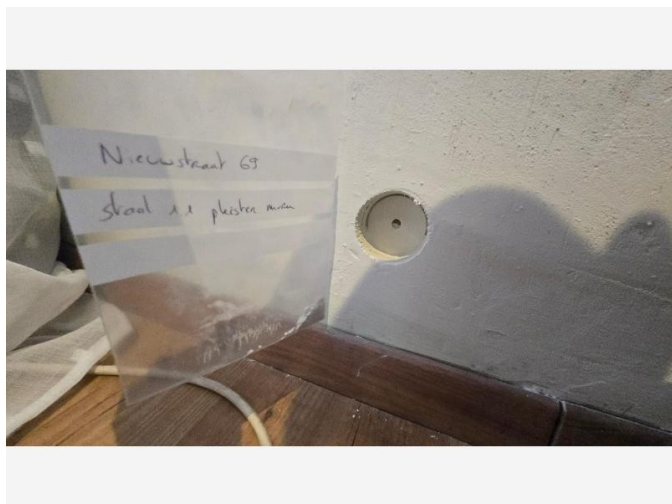
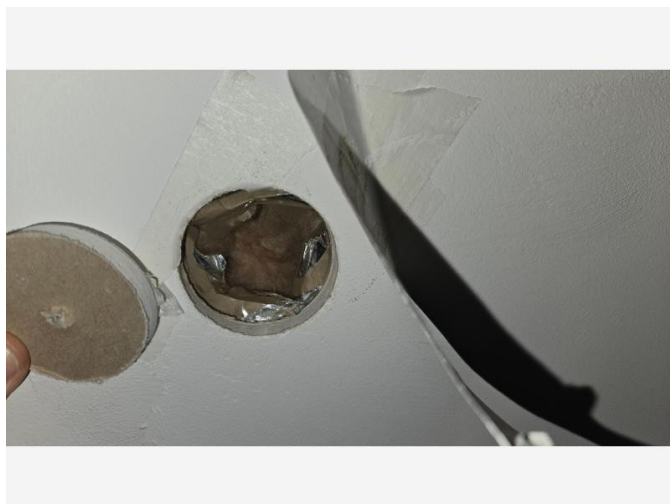
Vernieuwde gyprocplafonds, geen pleisterwerk aanwezig. Achterliggende structuur niet waarneembaar.

| Basis voor advies | De asbestdeskundige beoordeelt het materiaal als niet-asbestverdacht. |

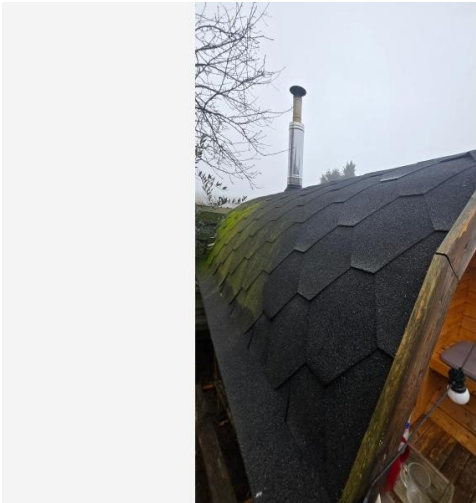
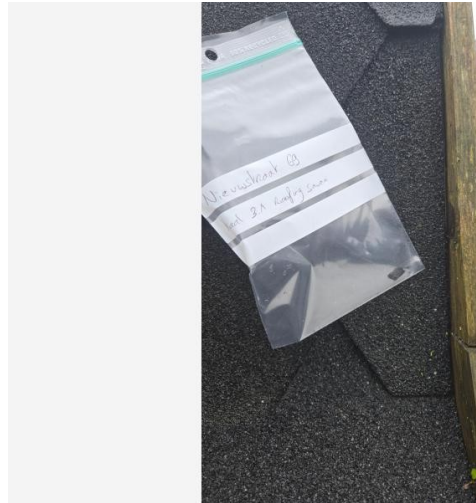
## Fiche 3: Roofing sauna

## Conclusie

Geen asbest

| # | Type | Referentie | Resultaat |
|---|---|---|---|
| 3.1 | Puntmonster | Staal 3.1 roofing | Geen asbest |

| Opmerking | Staalname tot op de eventuele onderliggende lagen is niet mogelijk zonder uitbreiding naar een destructief onderzoek. |

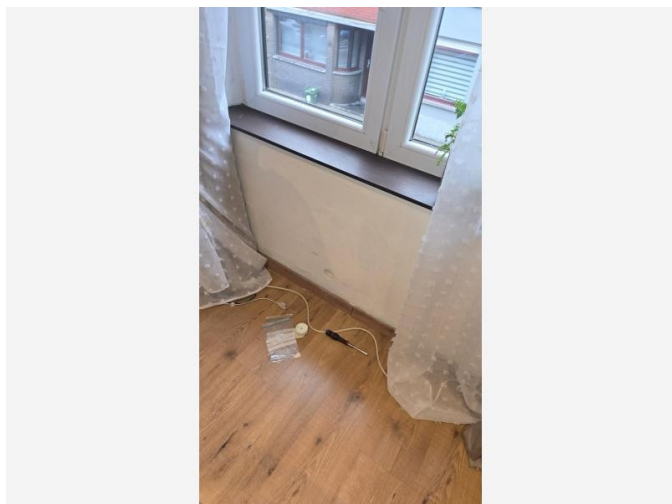
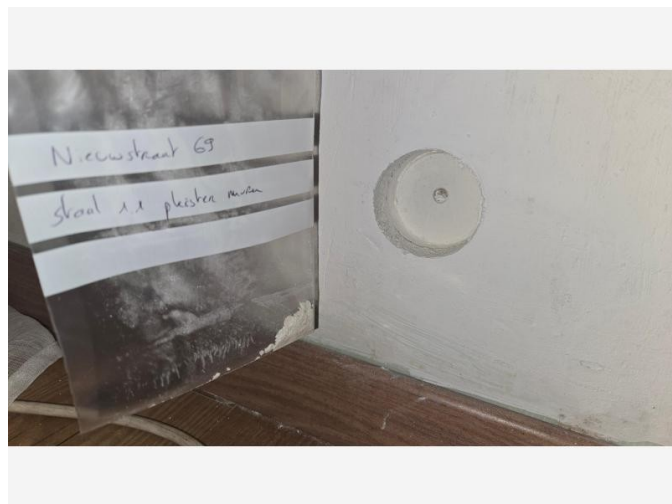
## Fiche 4: Pleisterwerk wanden

### Conclusie

Geen asbest

| # | Type | Referentie | Resultaat |
|---|---|---|---|
| 4.1 | Mengmonster | Staal 1.1 pleister muren | Geen asbest |

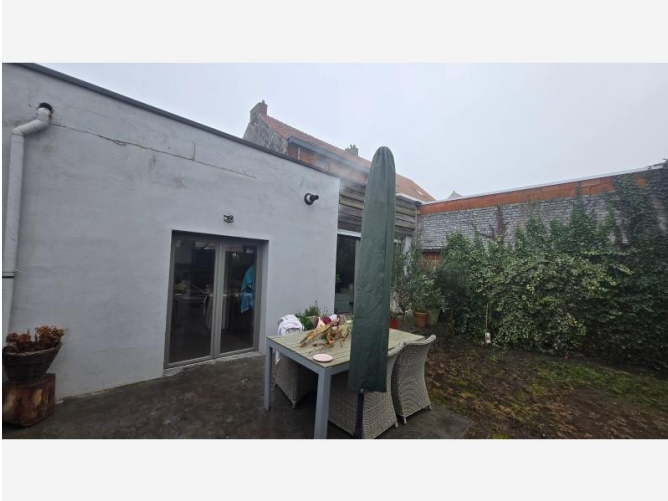
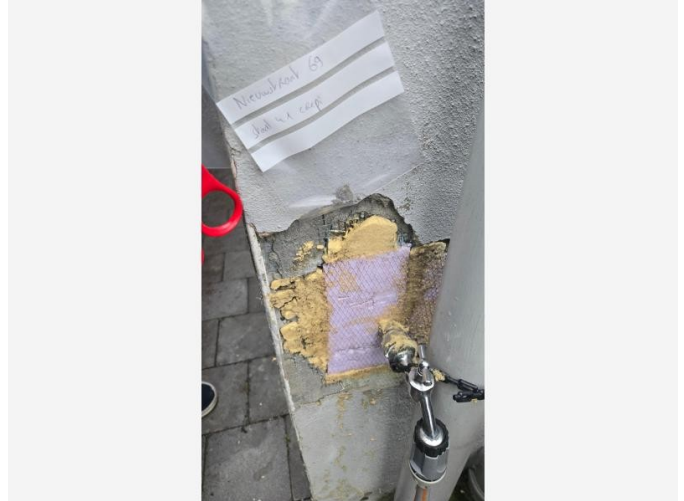
## Fiche 5: Crepi gevels

### Conclusie

Geen asbest

| # | Type | Referentie | Resultaat |
|---|---|---|---|
| 5.1 | Puntmonster | Staal 4.1 crepi | Geen asbest |

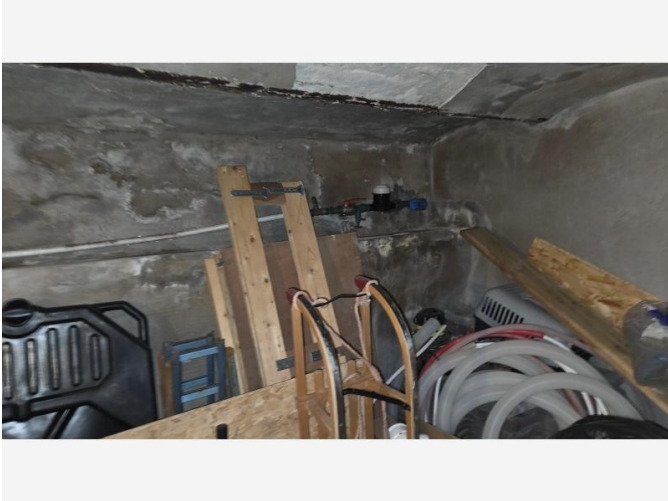
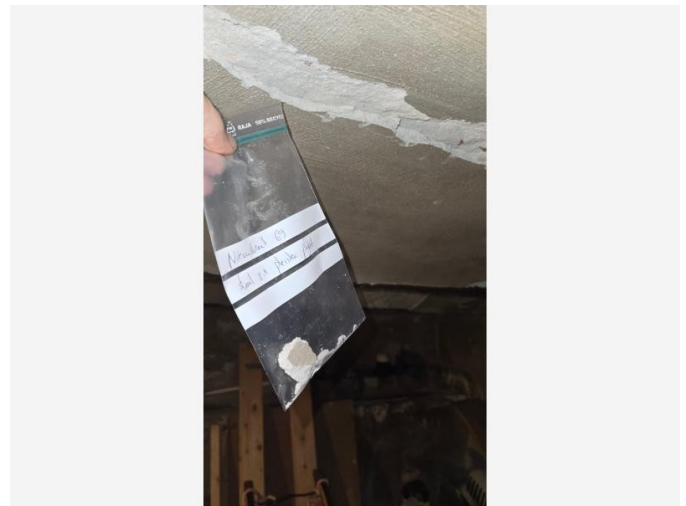
## Fiche 6: Pleisterwerk plafonds

### Conclusie

Geen asbest

| # | Type | Referentie | Resultaat |
|---|---|---|---|
| 6.1 | Mengmonster | Staal 2.1 pleister plafonds | Geen asbest |

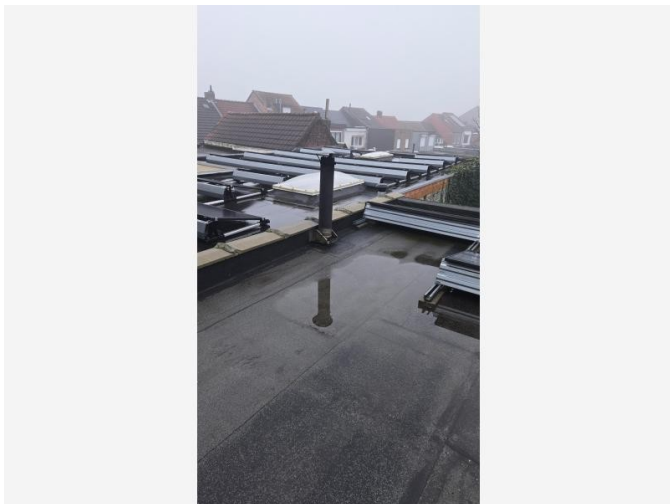
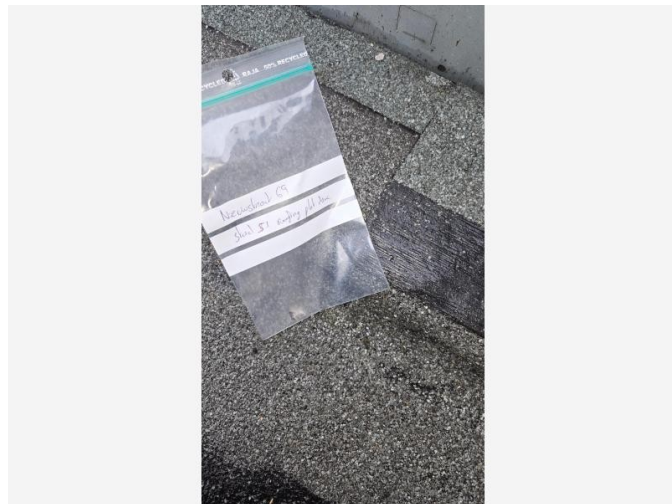
## Fiche 7: Roofing plat dak

### Conclusie

Geen asbest

| # | Type | Referentie | Resultaat |
|---|---|---|---|
| 7.1 | Puntmonster | Staal 6.1 roofing plat dak | Geen asbest |

| Opmerking | Staalname tot op de eventuele onderliggende lagen is niet mogelijk zonder uitbreiding naar een destructief onderzoek. |

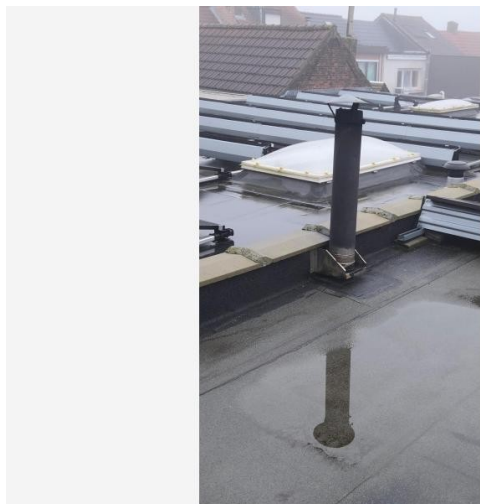
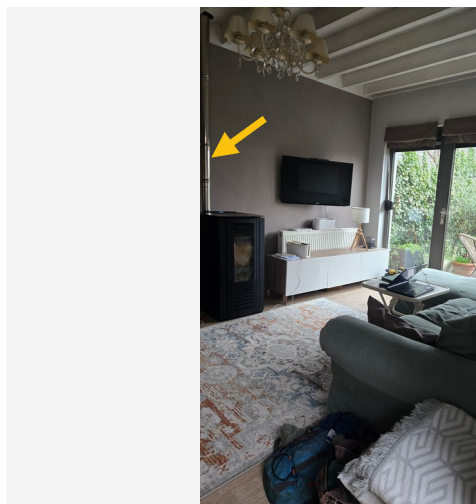
### Fiche 9: Rookgaskanaal (niet verdacht)

| Beschrijving | Notitie | Terug te vinden op plannen |
|---|---|---|
| Fiche 9: Rookgaskanaal (niet verdacht) | Het rookgaskanaal is niet-asbestverdacht. | - |

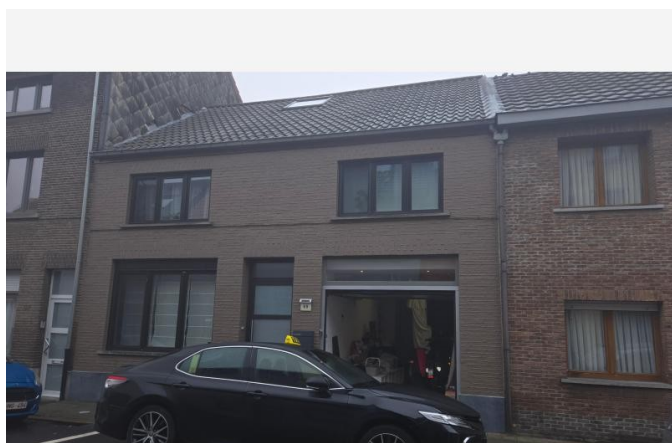
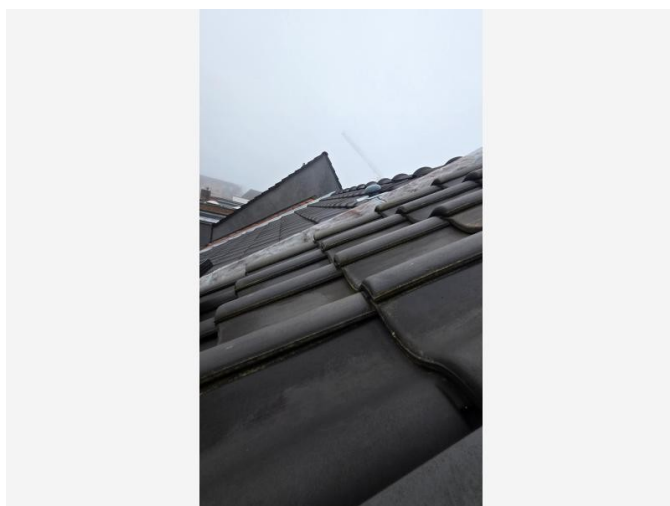
## Fiche 10: Dakbedekking bestaande uit pannen (niet verdacht)

| Beschrijving | Notitie | Terug te vinden op plannen |
|---|---|---|
| Fiche 10: Dakbedekking bestaande uit pannen (niet verdacht) | De dakbedekking is niet-asbestverdacht. | Plan 1.5: Daken plan |

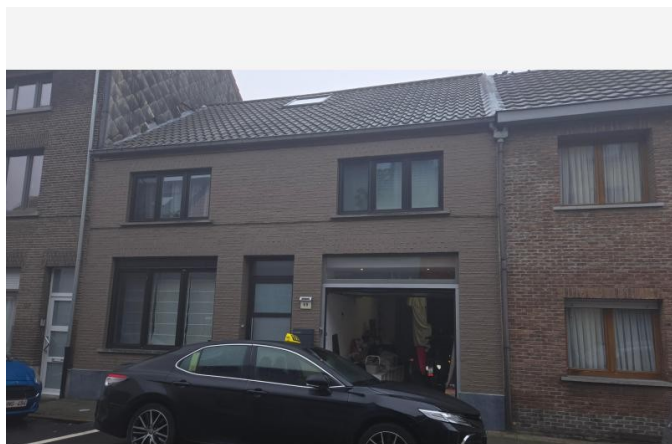
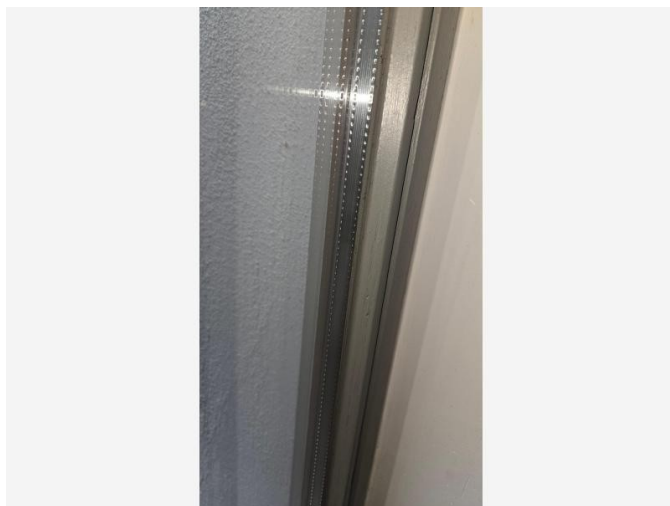
## Fiche 11: Mastiek (niet aanwezig)

| Beschrijving | Notitie | Terug te vinden op plannen |
|---|---|---|
| Fiche 11: Mastiek (niet aanwezig) | Er is geen asbestverdachte mastiek aanwezig. | - |

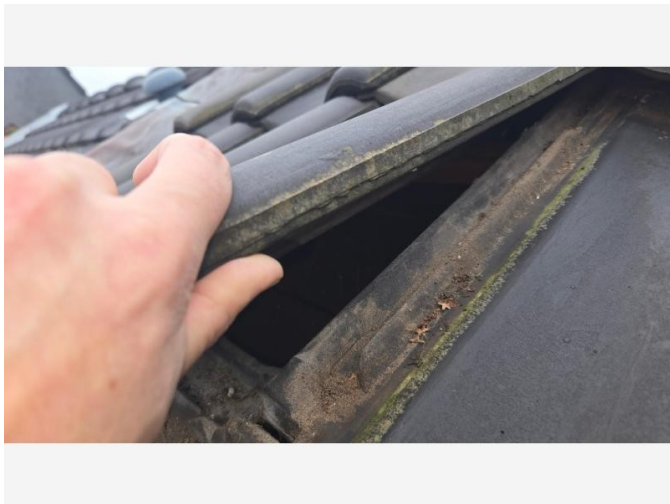
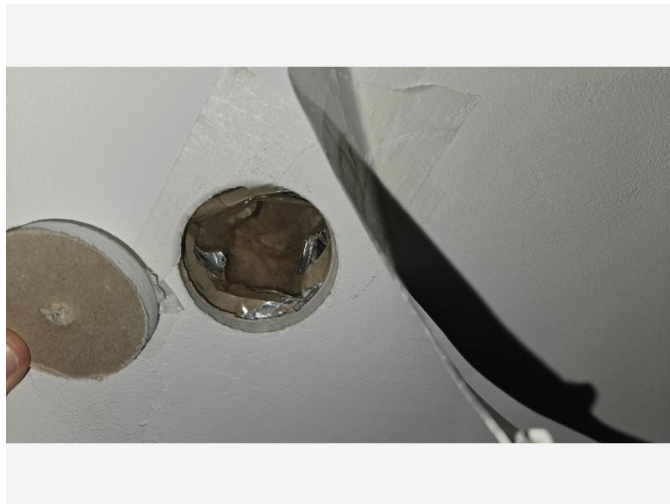
## Fiche 12: Geen asbestverdacht onderdak aangetroffen

| Beschrijving | Notitie | Terug te vinden op plannen |
|---|---|---|
| Fiche 12: Geen asbestverdacht onderdak aangetroffen | Na het optillen van een pan werd geen asbestverdacht onderdak aangetroffen. Dit betekent niet dat er geen onderdak aanwezig kan zijn op plaatsen die niet gecontroleerd werden. Bij werken, laat een eventueel aangetroffen onderdak controleren op aanwezigheid van asbest. | Plan 1.5: Daken plan |
