# Asbestinventarisatetest

Lodewijk Gerritslaan 38/201, 2600 Antwerpen

Attestnummer : 20260220-000091.000

Uitgegeven op : 20.02.2026

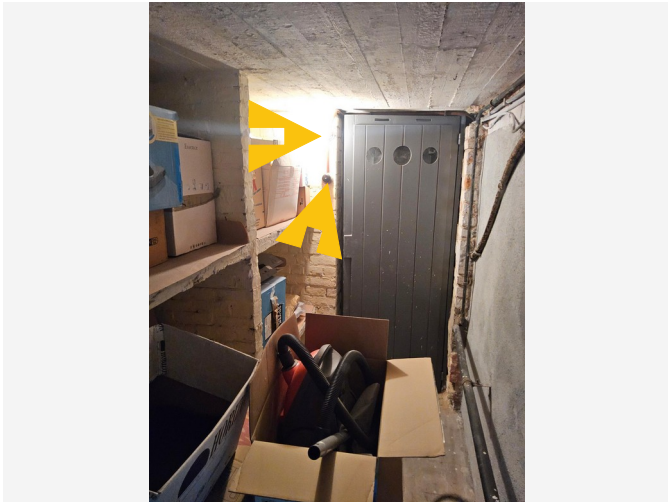
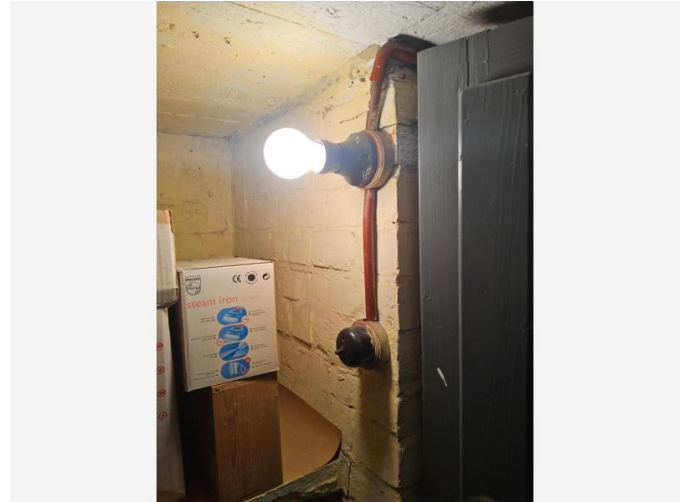
# Fiche 1: Bakeliet lichtschakelaar en lichtpunt kelderberging

| Eindbeoordeling materiaalrisico | Laag materiaalrisico en/of verlaagde kans op vezelvrijgave |

| Asbestsoort (vezeltype) | Crocidoliet aanwezig |
| Asbestconcentratie | Laag (< 50%) |
| Toestand van het materiaal | Onbeschadigd, niet verweerd |

| Beschrijving | Bakeliet lichtschakelaar en lichtpunt kelderberging |

Zorgvuldig beheren

- Zorg voor een veilig beheer. Vermijd het beschadigen van het asbestmateriaal. Controleer de toestand jaarlijks op wijzigingen.
- Voer bijkomende staalname(s) uit.

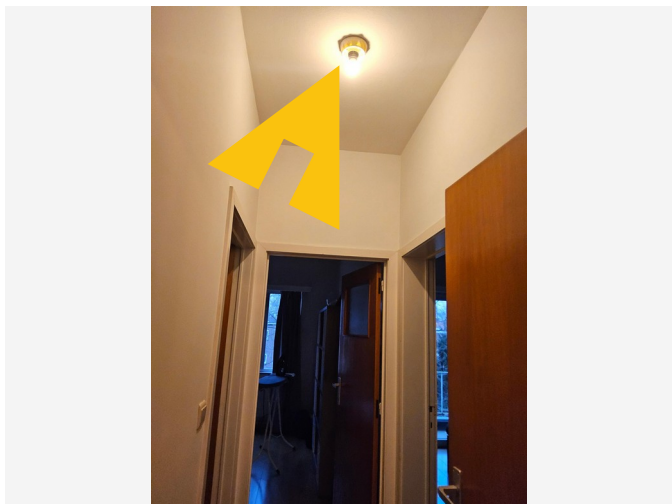
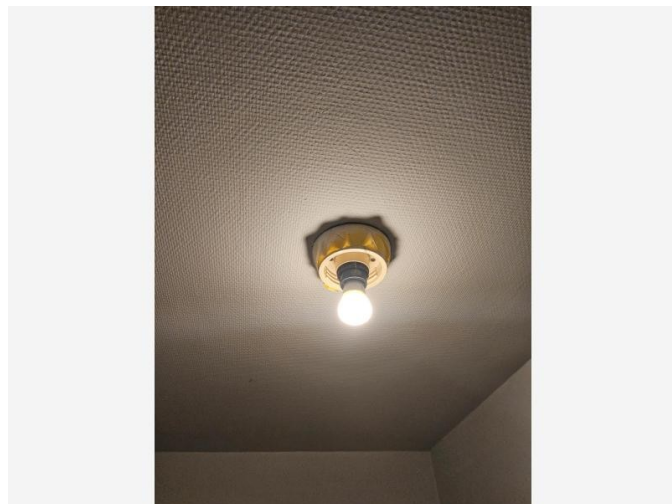
| Eindbeoordeling materiaalrisico | Laag materiaalrisico en/of verlaagde kans op vezelvrijgave |

| Asbestsoort (vezeltype) | Crocidoliet aanwezig |
| Asbestconcentratie | Laag (< 50%) |
| Toestand van het materiaal | Onbeschadigd, niet verweerd |

| Beschrijving | Bakeliet lichtpunt gang appartement |

Zorgvuldig beheren

- Zorg voor een veilig beheer. Vermijd het beschadigen van het asbestmateriaal. Controleer de toestand jaarlijks op wijzigingen.
- Voer bijkomende staalname(s) uit.

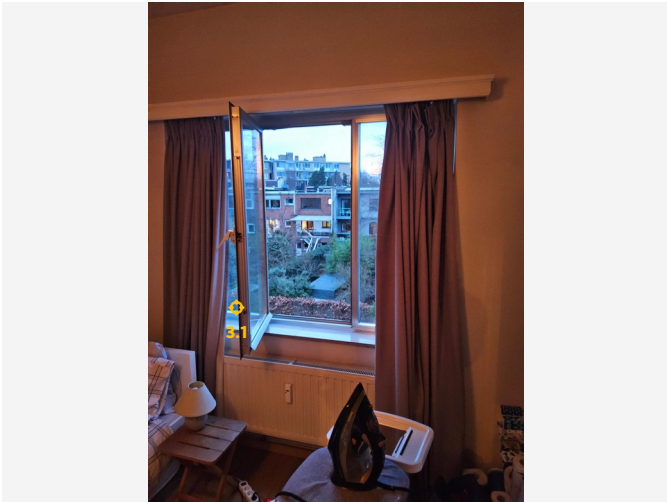
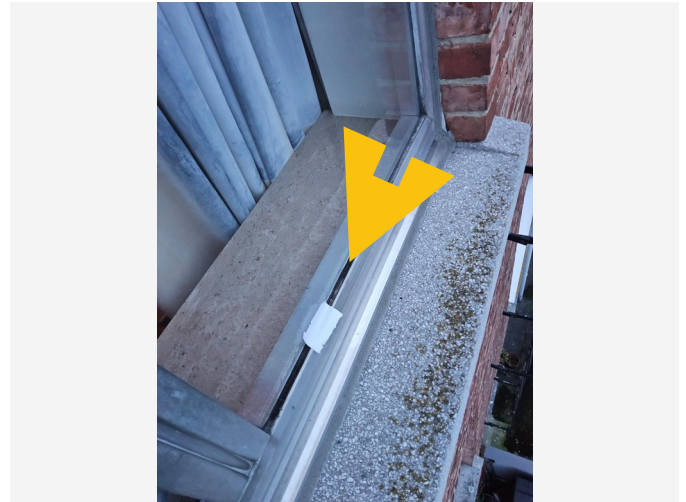
## Fiche 3: Mastiek tussen glas en kader schrijnwerk slaapkamer 1

| Eindbeoordeling materiaalrisico | Laag materiaalrisico en/of verlaagde kans op vezelvrijgave |

| Asbestsoort (vezeltype) | Alleen chrysotiel |
| Toestand van het materiaal | Licht beschadigd, licht verweerd. Intact calciumsilicaatmateriaal of categorie III 'gebondenheid' |

| # | Type | Referentie | Resultaat |
|---|---|---|---|
| 3.1 | Puntmonster | 1.1 | Chrysotiel |

| Beschrijving | Mastiek tussen glas en kader schrijnwerk slaapkamer 1 |

Zorgvuldig beheren

- Zorg voor een veilig beheer. Vermijd het beschadigen van het asbestmateriaal. Controleer de toestand jaarlijks op wijzigingen.

- Eenvoudige handelingen: enkel door erkend asbestverwijderaar  
Indien blijkt dat deze toepassing niet op een veilige manier verwijderd kan worden dient u beroep te doen op een erkend asbestverwijderaar. Hermetische zone zal normaal gezien niet nodig zijn aangezien een asbestverwijderaar deze hechtgebonden toepassing kan verwijderen zonder bijkomende vrijgave van asbest.

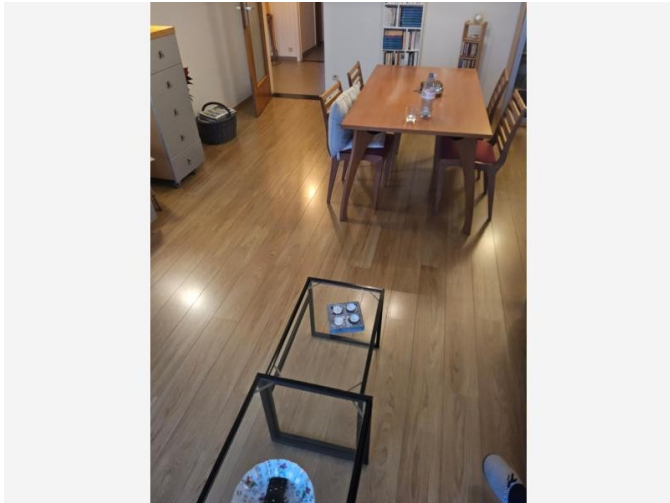
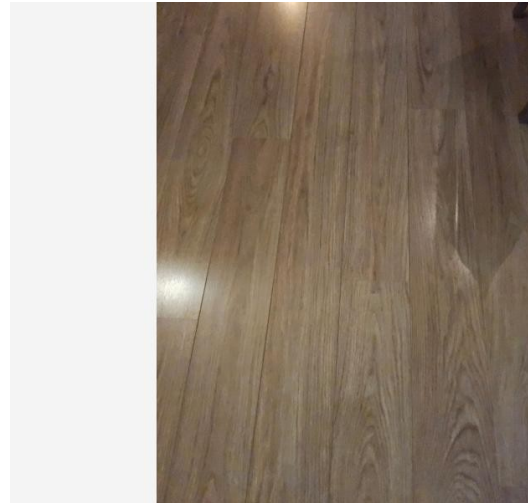
Niet-asbestverdachte laminaat. Geen onderzoek van de onderliggende lagen mogelijk binnen het kader van het niet-destructief onderzoek.

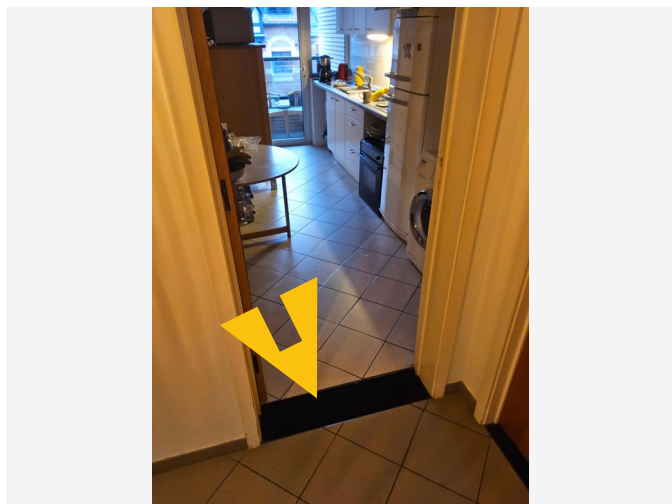
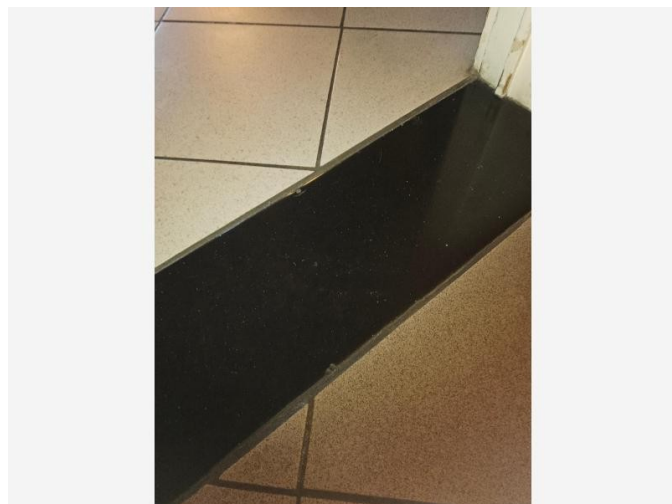
Natuursteen, geen eigenschappen van massal

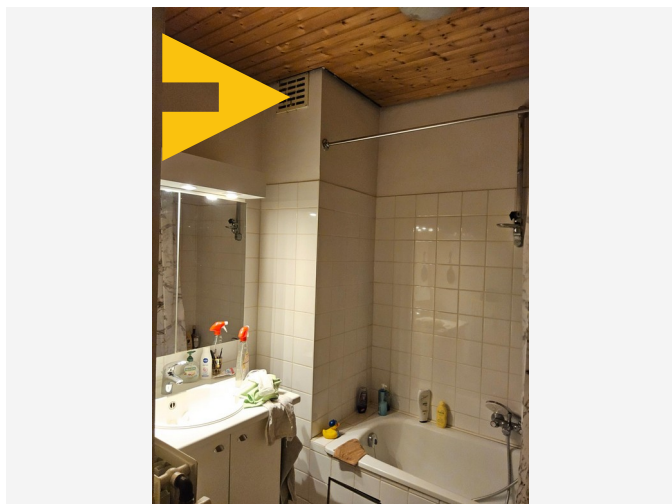
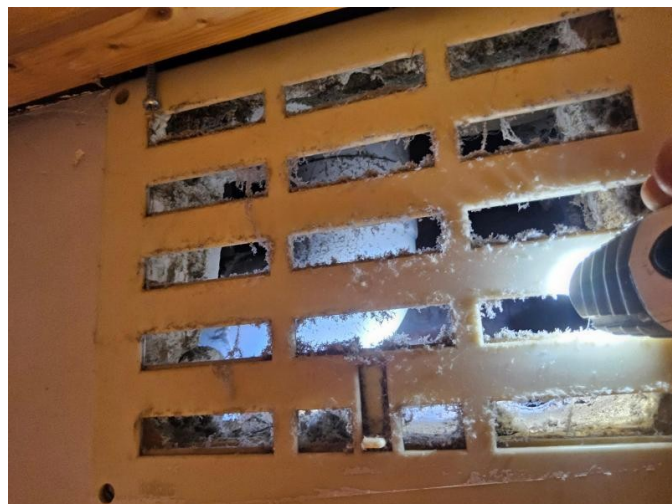
Beperkte inspectie mogelijk vanuit de badkamer. Er werden geen asbestverdachte materialen aangetroffen in deze schacht.

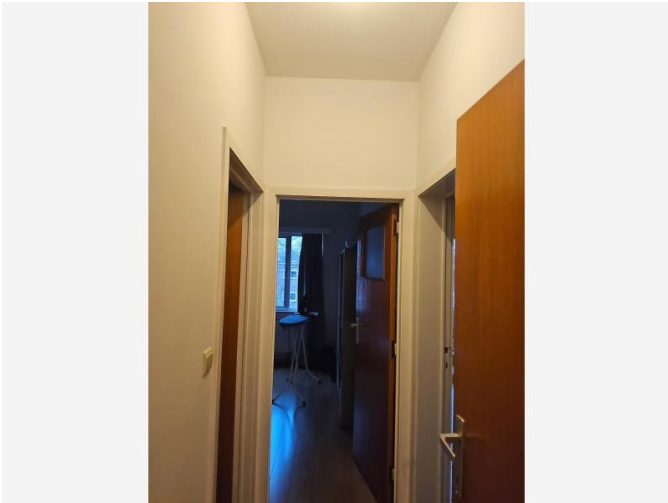
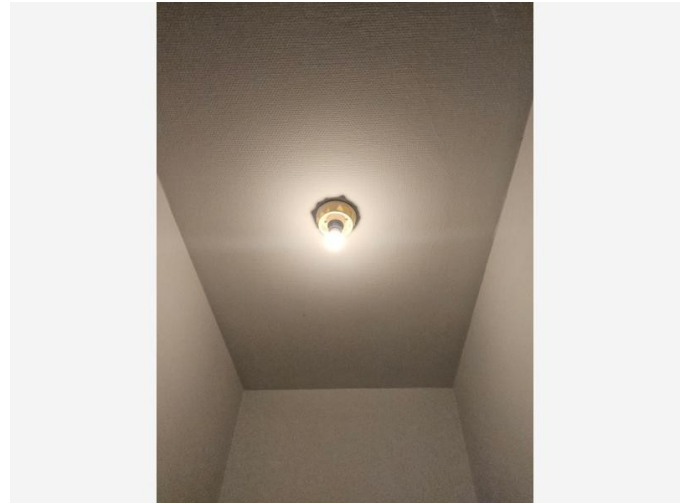
Geen asbest

| Beschrijving | Pleisterwerk plafonds appartement |
| Opmerking | Extrapolatie laboresultaten andere appartementen in dit gebouw. |

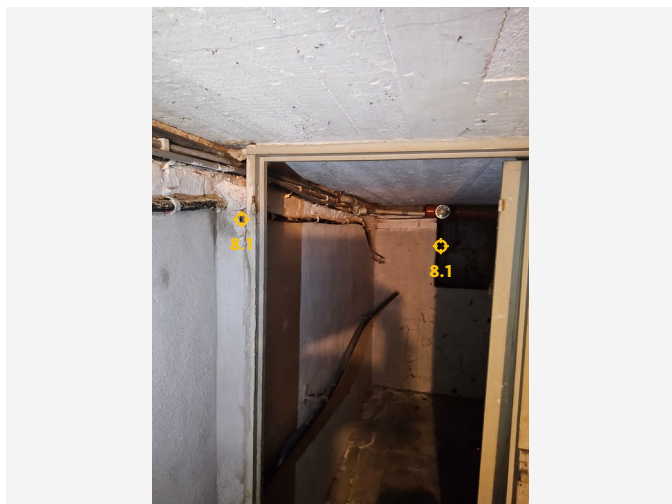
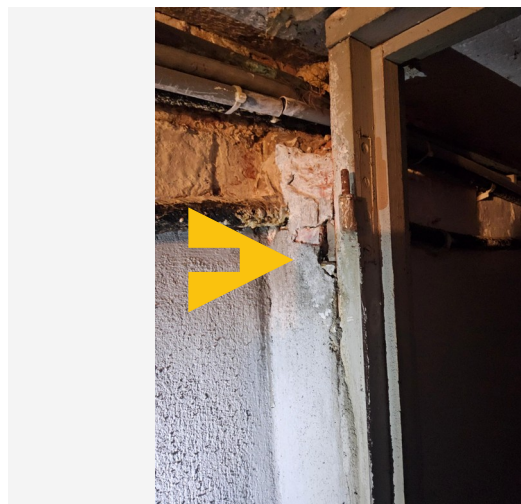
Geen asbest

| # | Type | Referentie | Resultaat |
|---|---|---|---|
| 8.1 | Mengmonster | 2.1 | Geen asbest |

| Beschrijving | Cementering binnenwanden kelderberging 5 |

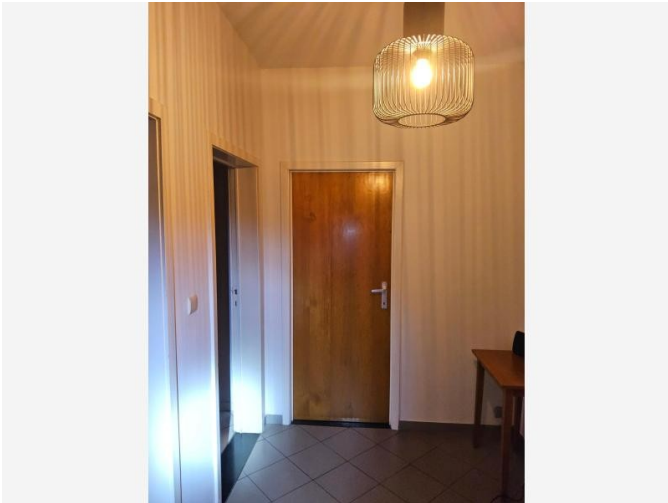
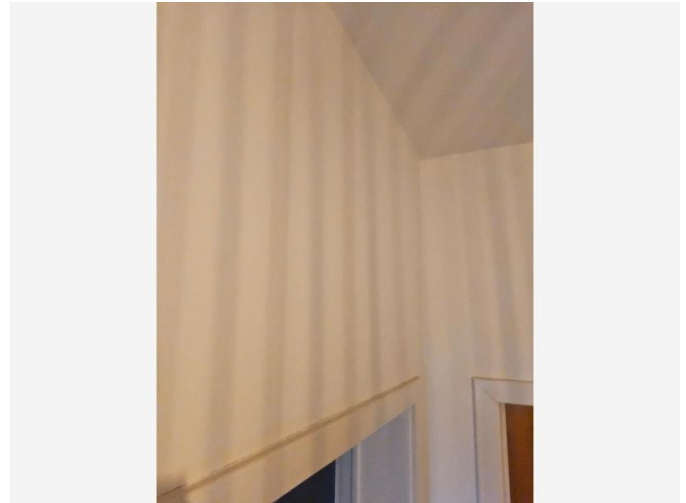
Geen asbest

| Beschrijving | Pleisterwerk binnenmuren appartement |
| Opmerking | Extrapolatie laboresultaten andere appartementen in dit gebouw. |

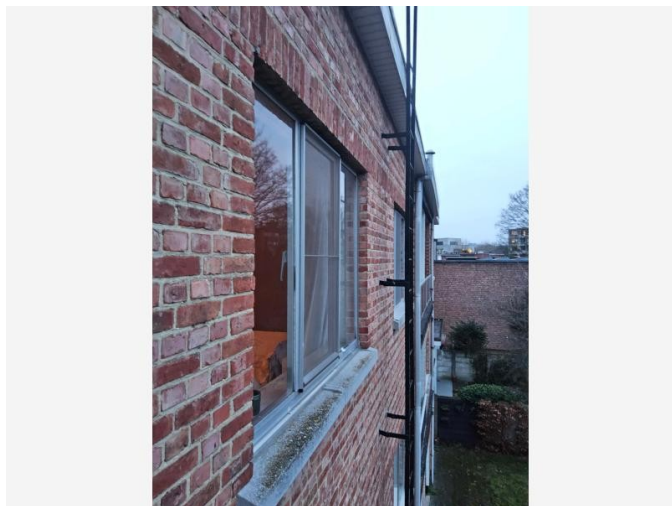
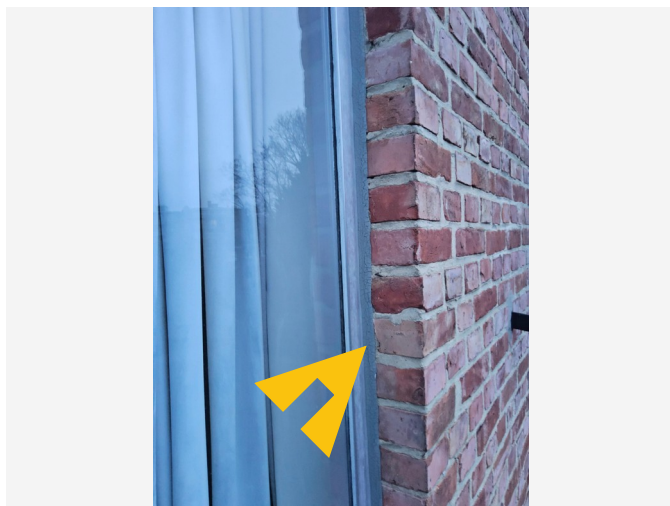
### Fiche 10: Silicone tussen kader schrijnwerk en metselwerk slaapkamer 1

| Beschrijving | Notitie | Terug te vinden op plannen |
|---|---|---|
| Fiche 10: Silicone tussen kader schrijnwerk en metselwerk slaapkamer 1 | Soepele silicone | Plan 1.1: Appartement 201 |

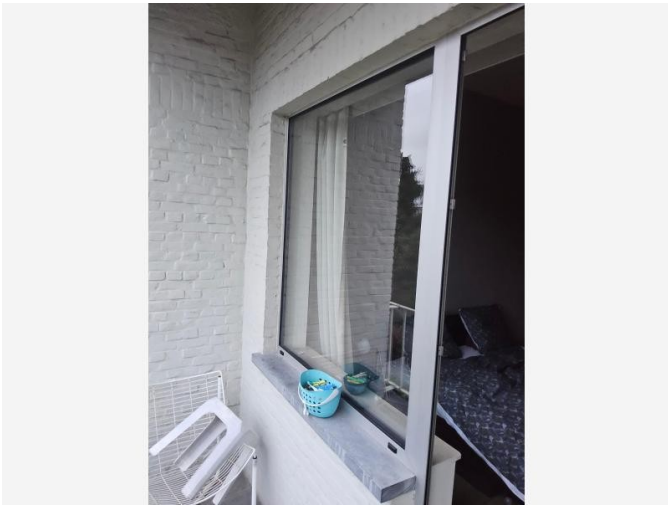
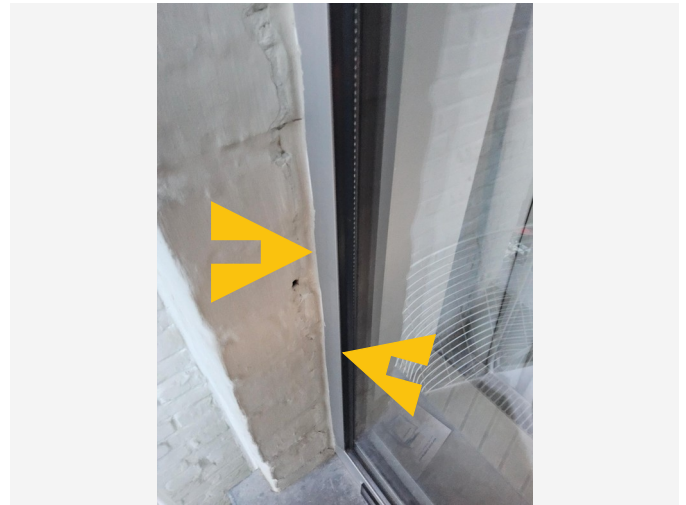
## Fiche 11: Afdichtingsmateriaal in en rond schrijnwerk appartement (ex. sk 1)

| Beschrijving | Notitie | Terug te vinden op plannen |
|---|---|---|
| Fiche 11: Afdichtingsmateriaal in en rond schrijnwerk appartement (ex. sk 1) | Soepele silicone en rubber | Plan 1.1: Appartement 201 |
