# Asbestinventarisatetest

Generaal Drubbelstraat 112, 2600 Antwerpen

Attestnummer : **20260303-000414.000**

Uitgegeven op : **03.03.2026**

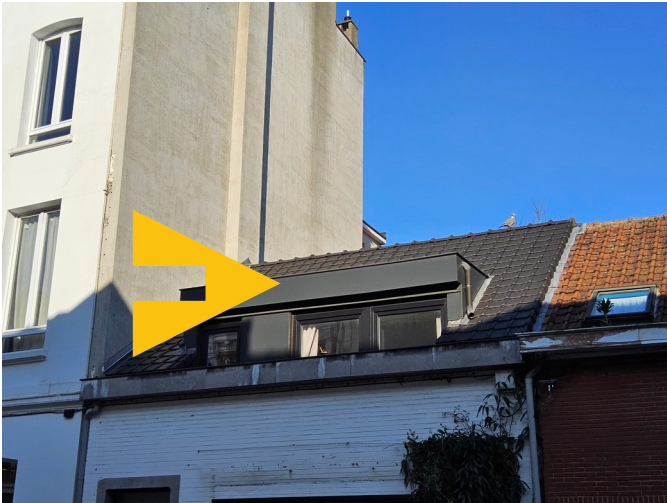
*Situeringsfoto*

**Reden:** Geen inspectie mogelijk

**Uitleg van de asbestdeskundige:** Geen inspectie van het onderdak mogelijk binnen het kader van het niet-destructief onderzoek.

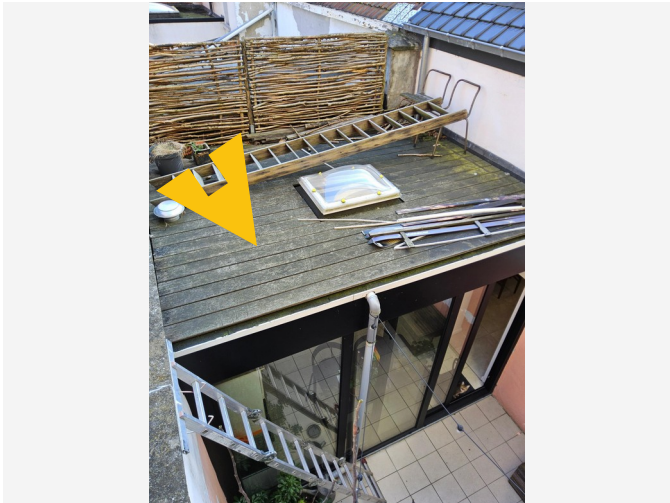
Situeringsfoto

**Reden:** Geen inspectie mogelijk

**Uitleg van de asbestdeskundige:** Geen inspectie van het onderdak mogelijk binnen het kader van het niet-destructief onderzoek.

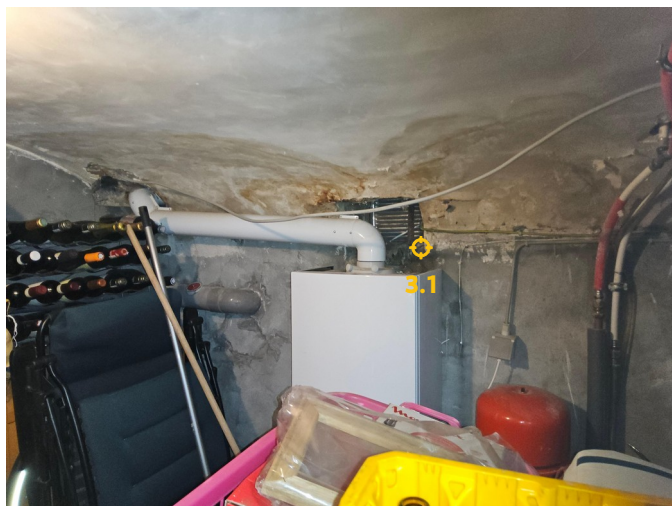
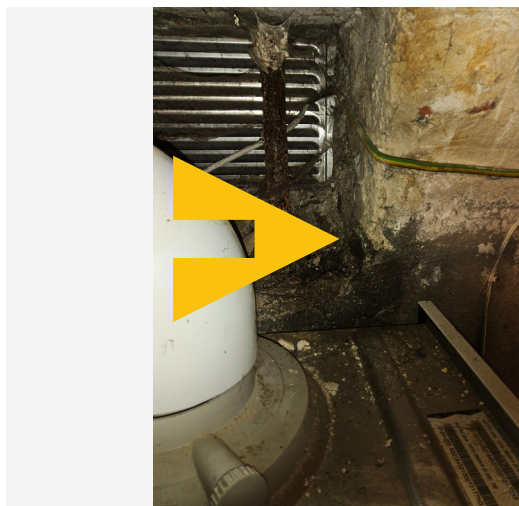
## Fiche 3: Cementering binnenwanden kelder

Geen asbest

| # | Type | Referentie | Resultaat |
|---|---|---|---|
| 3.1 | Mengmonster | 1.2 | Geen asbest |

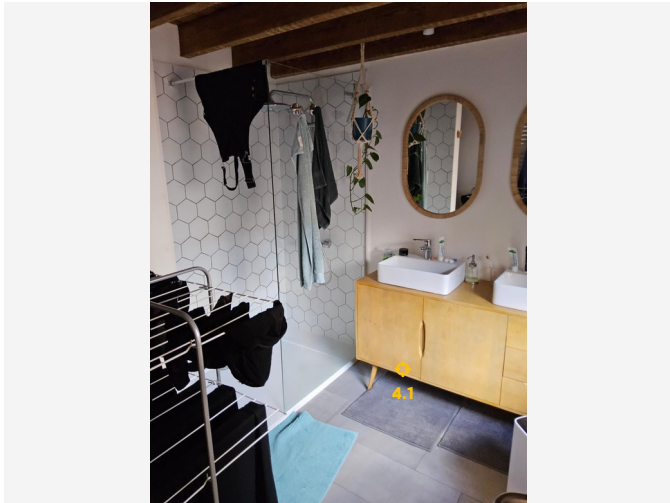
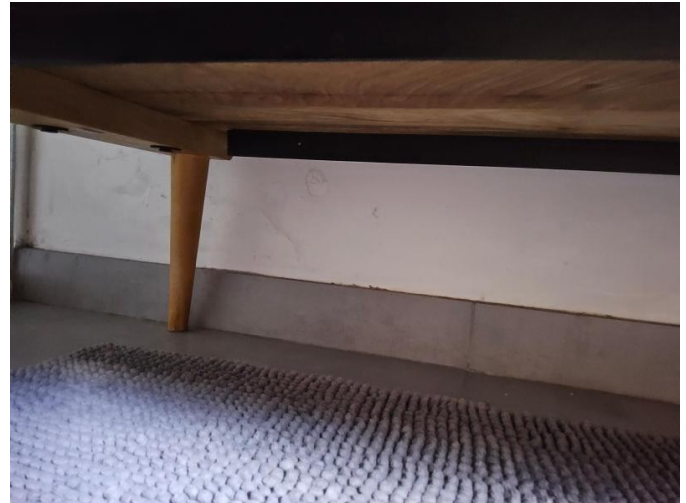
## Fiche 4: Pleisterwerk binnenmuren woning

Geen asbest

| # | Type | Referentie | Resultaat |
|---|---|---|---|
| 4.1 | Mengmonster | 1.1 | Geen asbest |

| Opmerking | De stookplaats beschikt over cementering ipv pleisterwerk met gips. |

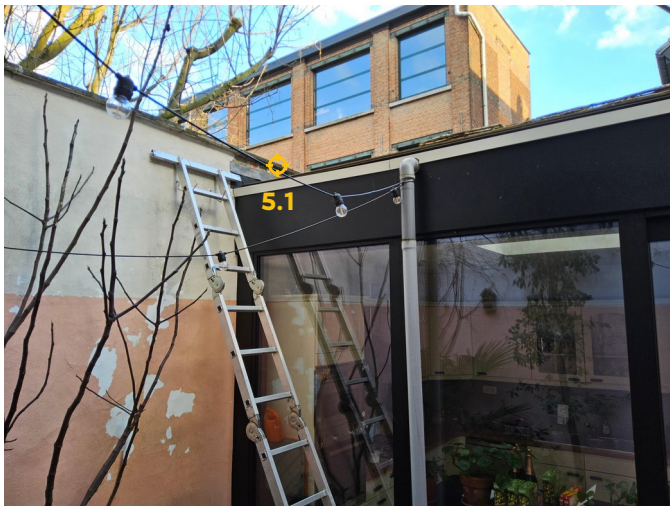
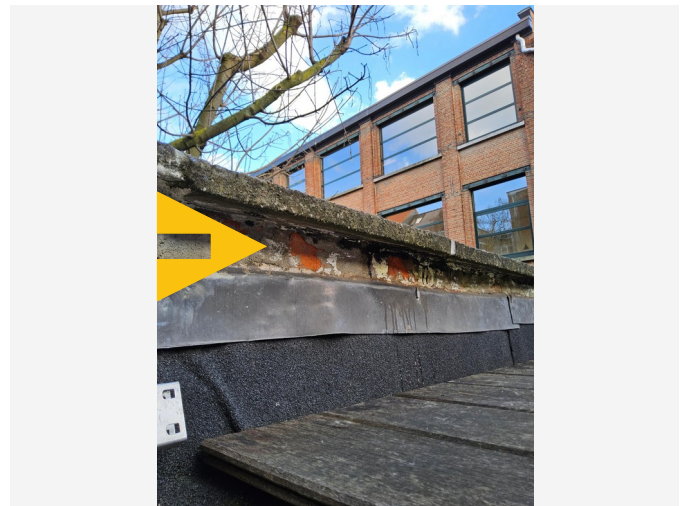
## Fiche 5: Cementering achtergevels

Geen asbest

| # | Type | Referentie | Resultaat |
|---|---|---|---|
| 5.1 | Mengmonster | 1.3 | Geen asbest |

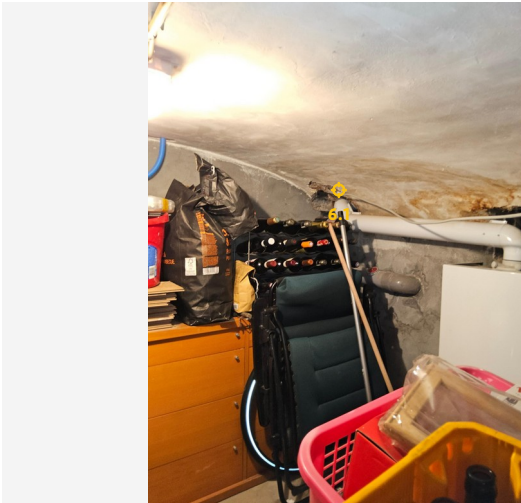
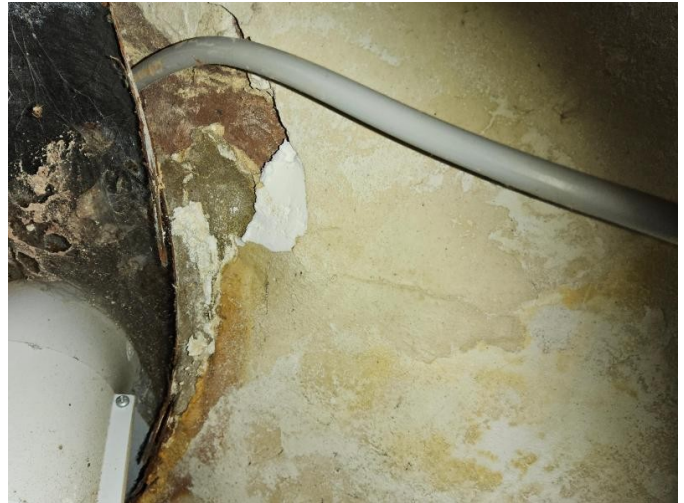
## Fiche 6: Pleisterwerk plafond kelder

Geen asbest

| # | Type | Referentie | Resultaat |
|---|---|---|---|
| 6.1 | Mengmonster | 2.1 | Geen asbest |

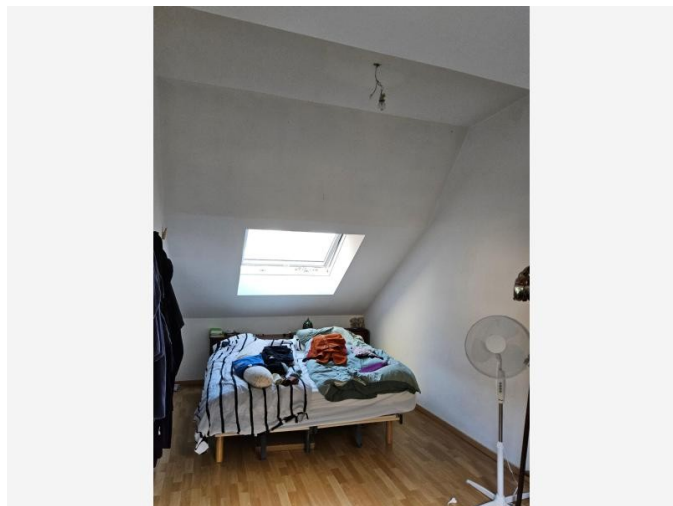
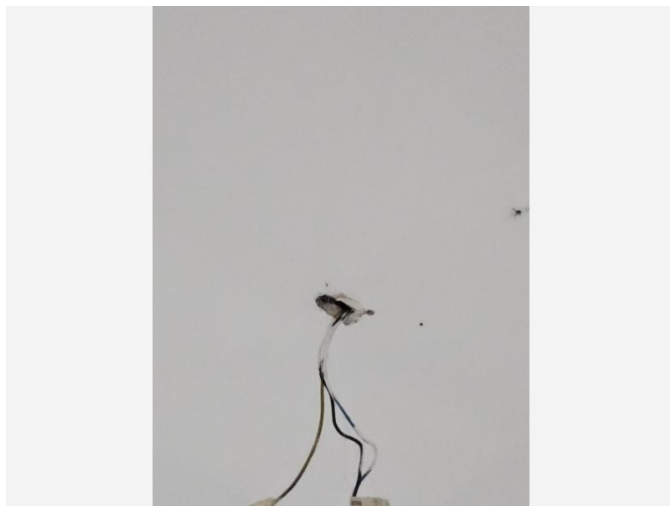
### Fiche 7: Valse plafonds woning

| Beschrijving | Notitie | Terug te vinden op plannen |
|---|---|---|
| Fiche 7: Valse plafonds woning | Alle plafonds met uitzondering van de kelder (pleisterwerk) en badkamer (hout) werden afgewerkt met niet-asbestverdachte gipskartonplaten. | - |

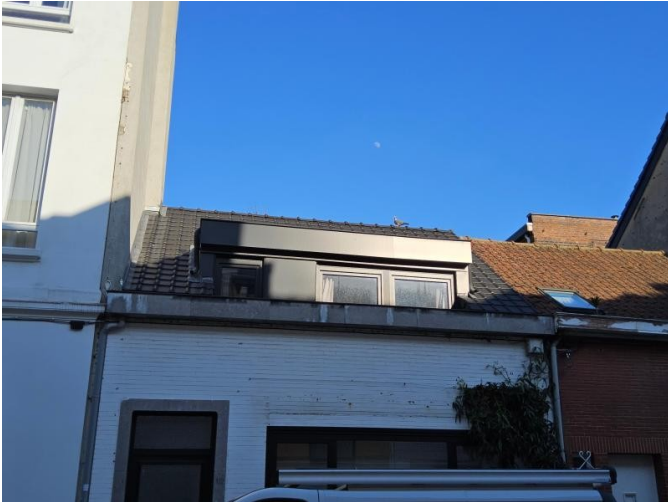
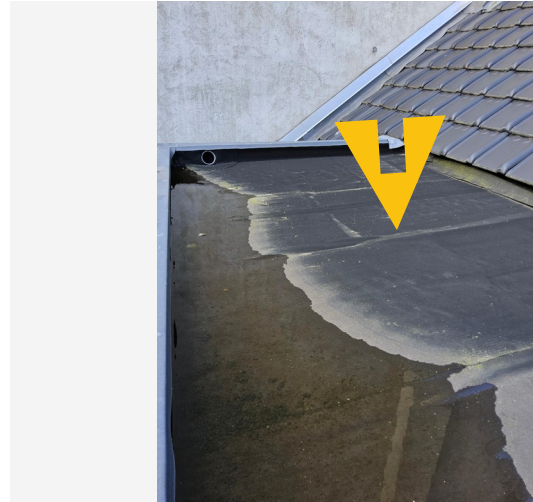
## Fiche 8: Dakbedekking plat dak dakkapel

| Beschrijving | Notitie | Terug te vinden op plannen |
|---|---|---|
| Fiche 8: Dakbedekking plat dak dakkapel | Bewijs op basis van factuur. In 2020 werd EPDM aangebracht. | - |

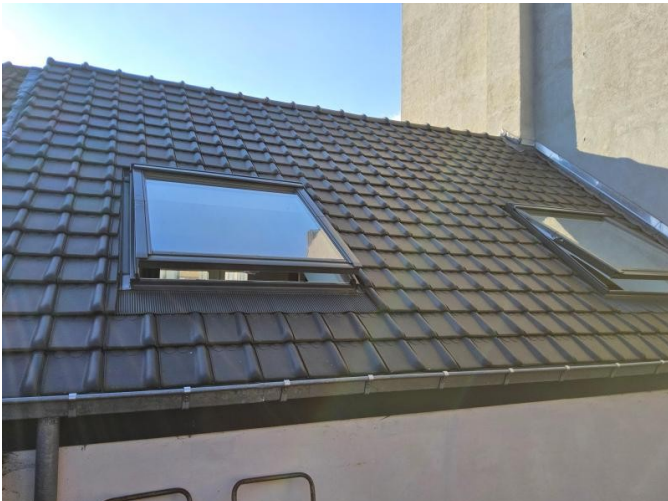
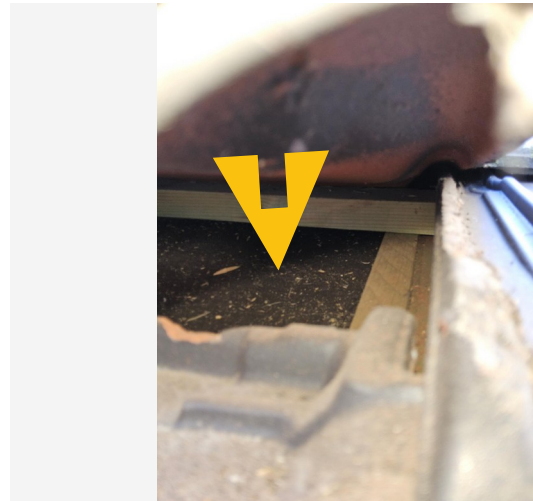
## Fiche 9: Onderdak hellend dak woning

| Beschrijving | Notitie | Terug te vinden op plannen |
|---|---|---|
| Fiche 9: Onderdak hellend dak woning | Niet-asbestverdacht dampscherm geplaatst in 2020. | - |

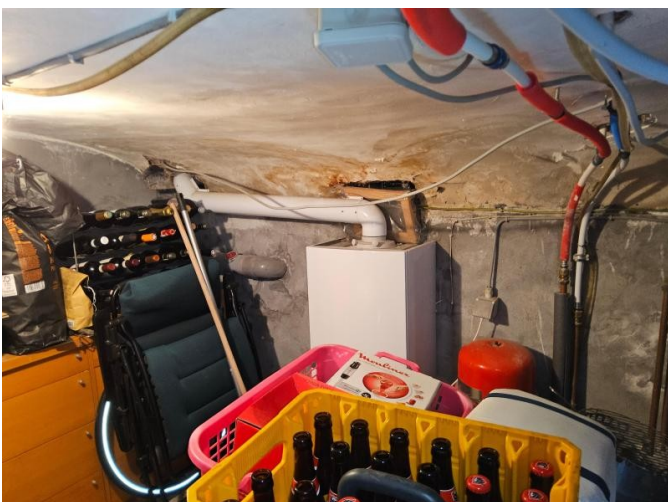
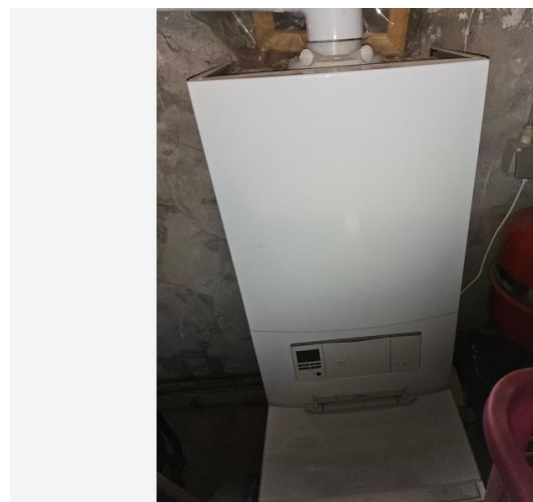
## Fiche 10: Stookketel

| Beschrijving | Notitie | Terug te vinden op plannen |
|---|---|---|
| Fiche 10: Stookketel | Vaillant Ecotec Plus | Plan 1.3: Kelder |

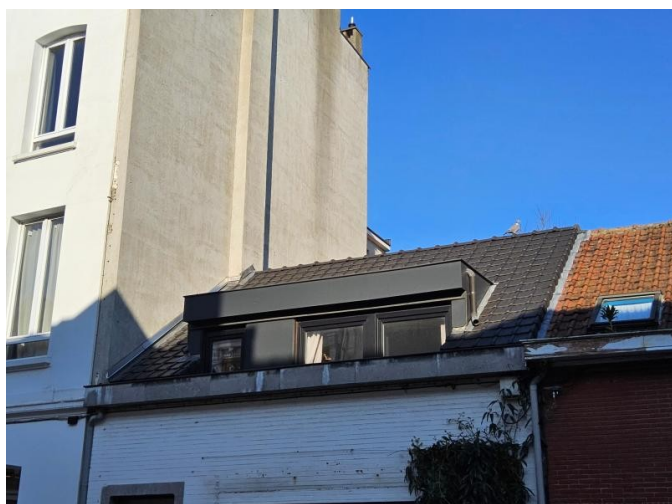
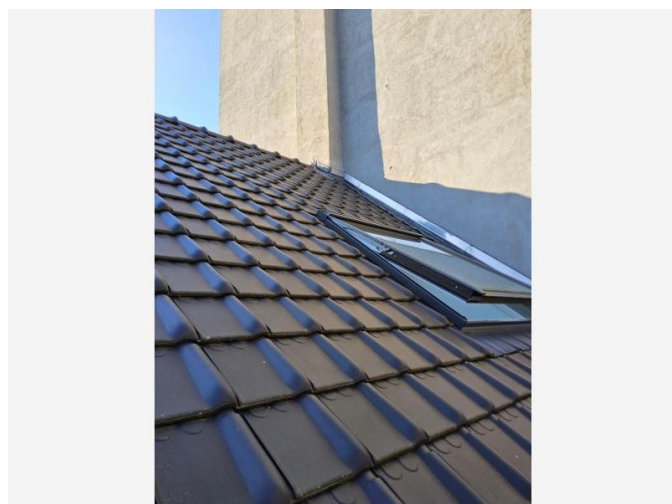
## Fiche 11: Dakbedekking hellend dak woning

| Beschrijving | Notitie | Terug te vinden op plannen |
|---|---|---|
| Fiche 11: Dakbedekking hellend dak woning | Klassieke dakpannen | - |

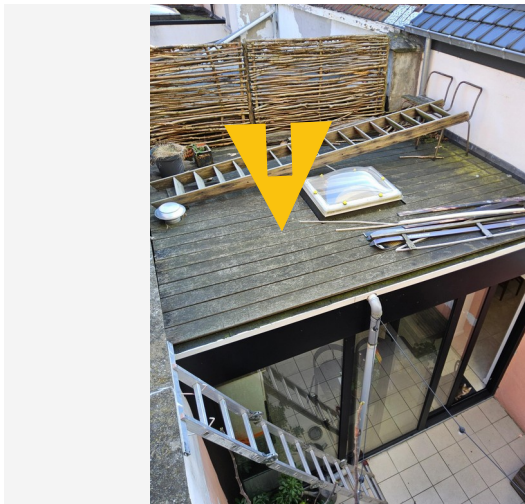
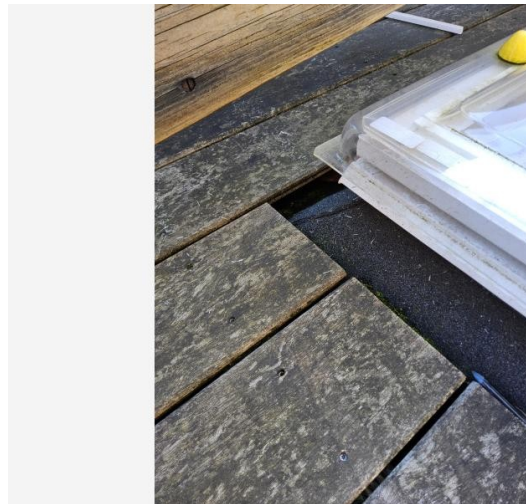
## Fiche 13: Dakbedekking plat dak 1

| Beschrijving | Notitie | Terug te vinden op plannen |
|---|---|---|
| Fiche 13: Dakbedekking plat dak 1 | Roofing geplaatst in 2020. Niet asbestverdacht. | - |

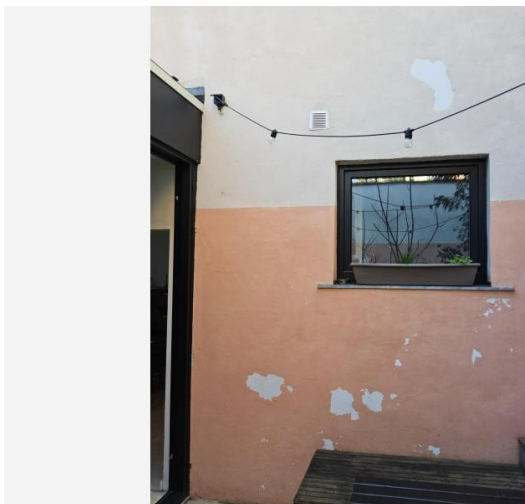
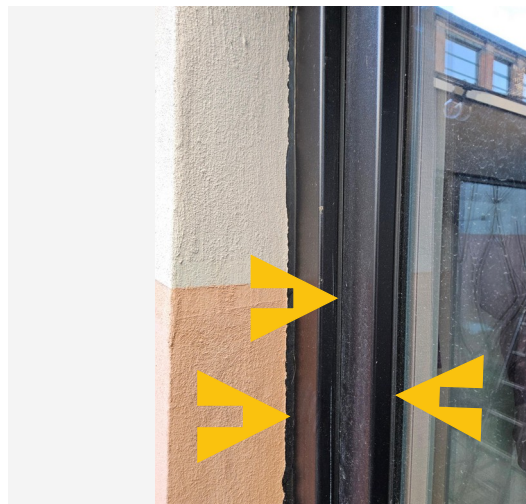
## Fiche 14: Afdichtingsmateriaal in en rond schrijnwerk woning

| Beschrijving | Notitie | Terug te vinden op plannen |
|---|---|---|
| Fiche 14: Afdichtingsmateriaal in en rond schrijnwerk woning | Soepele silicone en rubber. Niet asbestverdacht. | - |
