# Asbestinventarisatetest

De Roest d'Alkemadelaan 8/65, 2600 Antwerpen

Attestnummer : 20260302-000016.000

Uitgegeven op : 02.03.2026

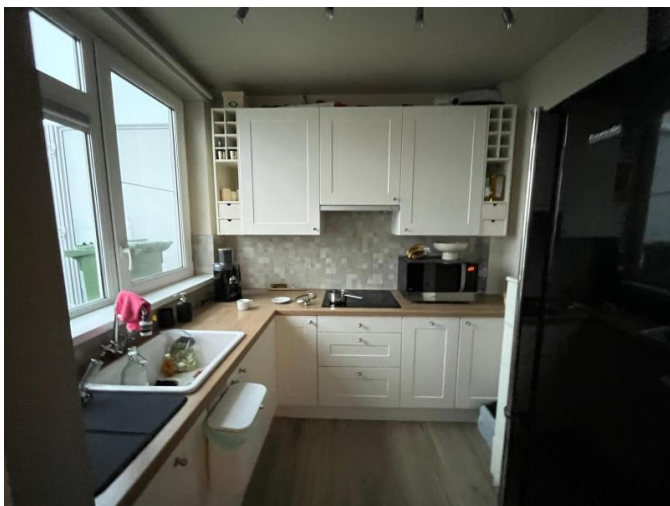
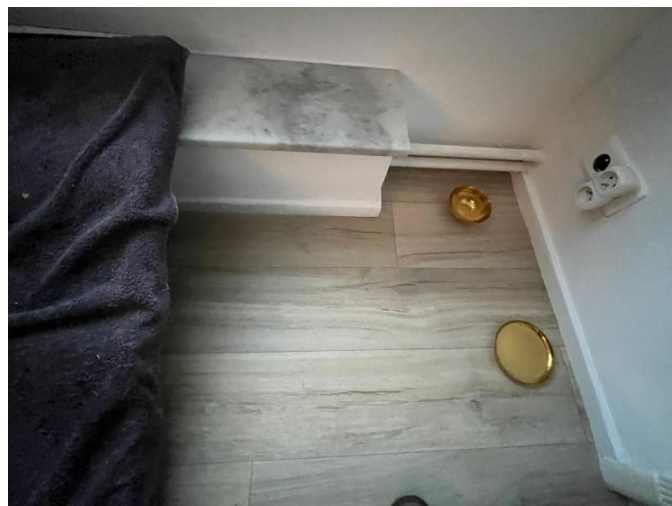
De aanwezige vloerbekleding is niet asbestverdacht. De onderliggende laag was echter niet inspecteerbaar zonder destructie tijdens de inspectie. Mogelijk is de onderliggende laag asbestverdacht.

Basis voor advies	De asbestdeskundige beoordeelt het materiaal als niet-asbestverdacht.
Primaire drager	Vloer

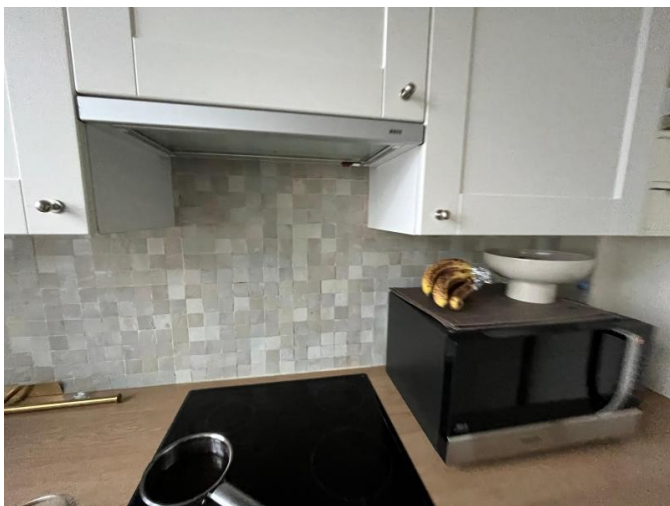
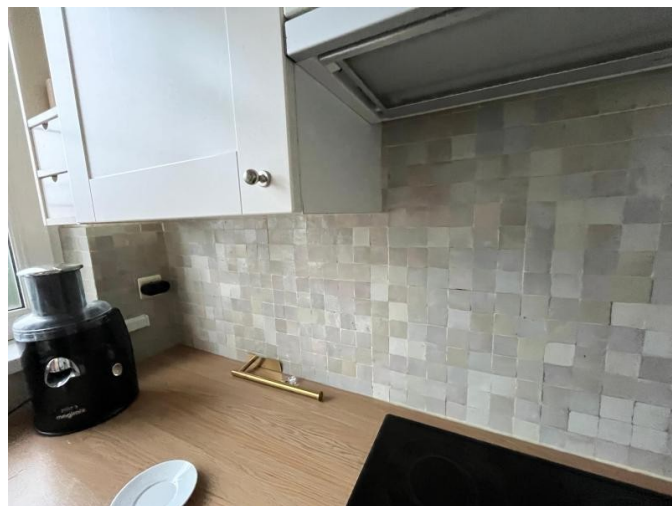
Op moment van de inspectie kon niet worden nagegaan of de tegelijk achter de muurtegels/plinten asbestverdacht is. Bij renovatie of verwijdering van de tegels dient het materiaal te worden geanalyseerd voor de werken van start gaan.

Basis voor advies	Beoordeling op basis van expertise, zonder een vaststelling door de asbestdeskundige.
Primaire drager	Binnenwand
(Asbest)materiaal	In-situ afwerkingslagen - Lijm laag

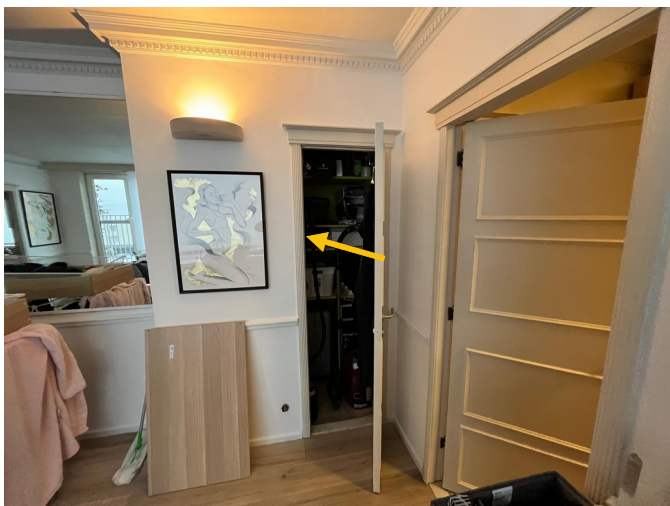
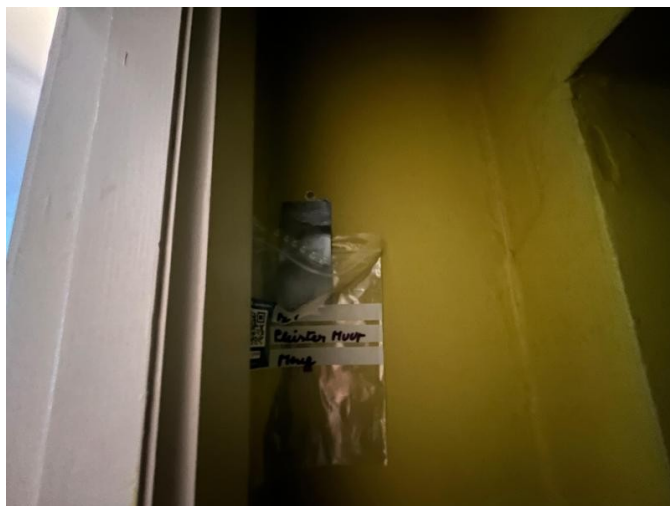
## Fiche 3: Pleisterwerk wanden

## Conclusie

Geen asbest

#	Type	Referentie	Resultaat
3.1	Mengmonster	M01	Geen asbest

Beschrijving	Pleisterwerk wanden
Omgeving	Binnen
Primaire drager	Binnenwand
Bindmiddel van materiaal	Gips - kalk
Gebondenheid op basis van bindmiddel	Niet-hechtgebonden
Hoeveelheid (oppervlakte - dikte - aantal)	• 120,00 m <sup>2</sup> - 1,00 cm - 1 stuk
Totaal volume	1,20 m <sup>3</sup>
Identificatiemethode	Een monstername door de asbestdeskundige met laboanalyse door een asbestlabo.
Destructieve handeling voor identificatie	Nee
Opmerking	De hoeveelheid betreft een schatting.  Het materiaal werd bemonsterd op de volgende locaties: keuken, berging Het materiaal op volgende verplichte locatie werd niet bemonsterd wegens: geen stooklokaal en traphal aanwezig

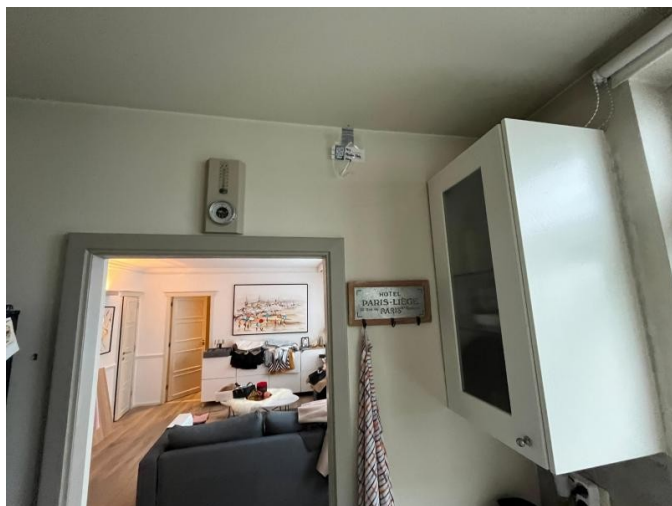
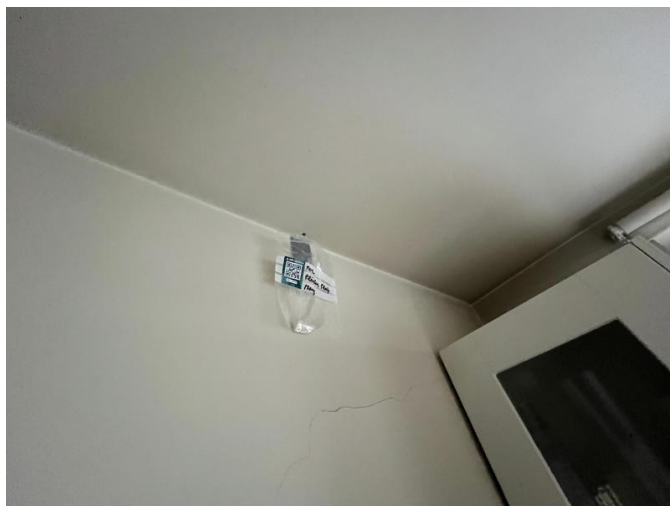
## Fiche 4: Pleisterwerk plafonds

### Conclusie

Geen asbest

#	Type	Referentie	Resultaat
4.1	Mengmonster	M02	Geen asbest

<b>Beschrijving</b>	Pleisterwerk plafonds
<b>Omgeving</b>	Binnen
<b>Primaire drager</b>	Plafond
<b>Bindmiddel van materiaal</b>	Gips - kalk
<b>Gebondenheid op basis van bindmiddel</b>	Niet-hechtgebonden
<b>Hoeveelheid (oppervlakte - dikte - aantal)</b>	• 55,00 m <sup>2</sup> - 1,00 cm - 1 stuk
<b>Totaal volume</b>	0,55 m <sup>3</sup>
<b>Identificatiemethode</b>	Een monstername door de asbestdeskundige met laboanalyse door een asbestlabo.
<b>Destructieve handeling voor identificatie</b>	Nee
<b>Opmerking</b>	<p>De hoeveelheid betreft een schatting</p> <p>Het materiaal werd bemonsterd op de volgende locaties: keuken, leefruimte</p> <p>Het materiaal op volgende verplichte locatie werd niet bemonsterd wegens: geen stooklokaal en traphal aanwezig</p>

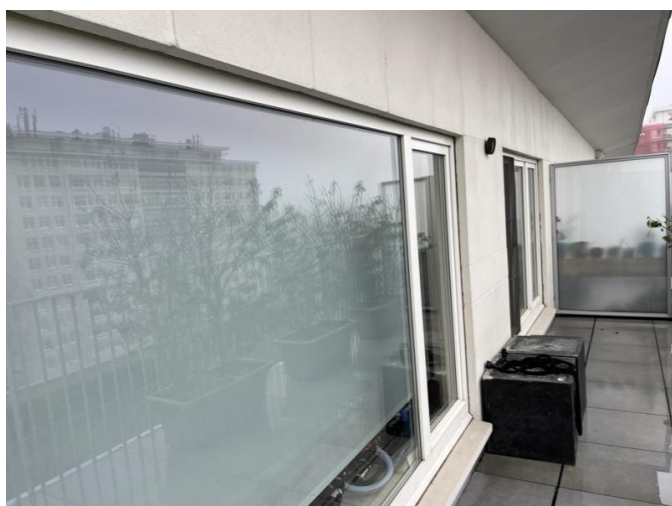
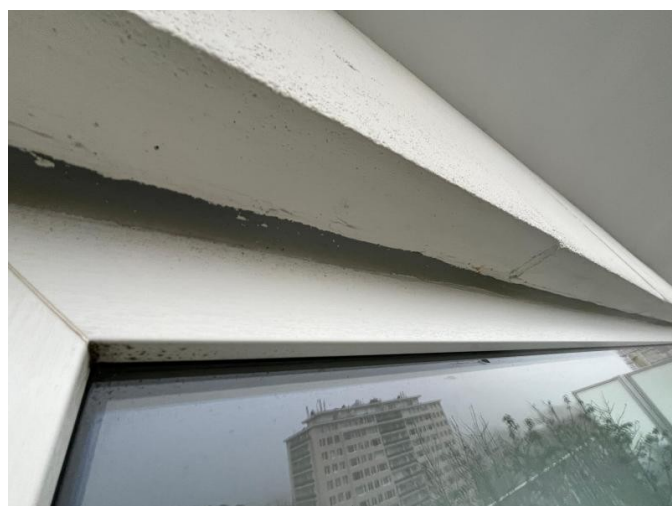
### Fiche 5: Afdichtingsmateriaal (mastiek,kit,..) aan schrijnwerk - Niet verdacht

Beschrijving	Notitie	Terug te vinden op plannen
Fiche 5: Afdichtingsmateriaal (mastiek,kit,..) aan schrijnwerk - Niet verdacht	Het aanwezig afkittingsmateriaal is niet asbest-verdacht. Silicone aangetroffen	Plan 1.2: Appartement bus 65

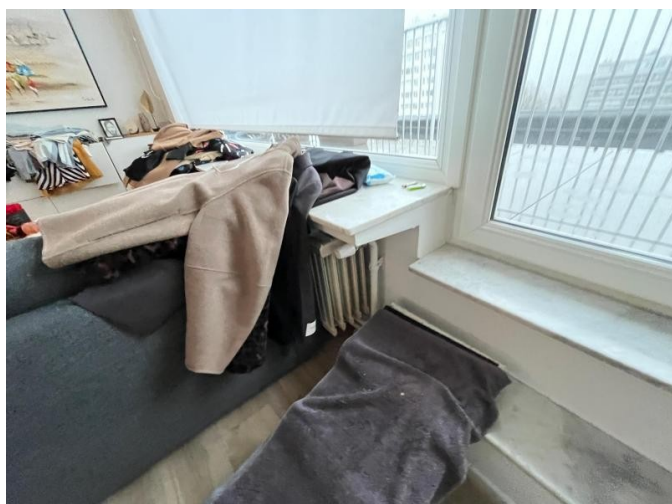
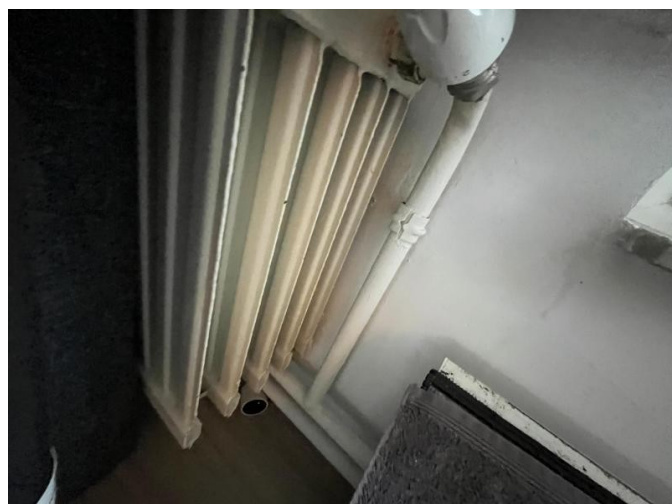
### Fiche 11: Leidingisolatie - niet aanwezig

Beschrijving	Notitie	Terug te vinden op plannen
Fiche 6: Onderdak- niet aanwezig (plat dak)	Geen asbestverdachte materialen onder de dakbedekking (onderdak,...) aanwezig.	-
Fiche 7: Rookgaskanaal - niet aanwezig	Geen asbest verdachte materialen van rookgaskanalen aanwezig. Collectieve verwarminginstallatie	-
Fiche 8: Liftinfrastructuur - niet aanwezig		-
Fiche 9: Materialen aan de stookketel(dichtingen, isol mat,...) niet aanwezig	Collectieve stookinstallatie aanwezig. Geen individueel toestel aangetroffen.	-
Fiche 10: Dakbedekking - gemeenschappelijke delen		-
Fiche 11: Leidingisolatie - niet aanwezig	Geen leidingisolatie aanwezig.	-
