Asbestinventarisatetest

Gustaaf Garittestraat 50, 2600 Antwerpen
Gemeenschappelijke delen

Attestnummer : 20260312-000080.000

Niet-asbestveilig

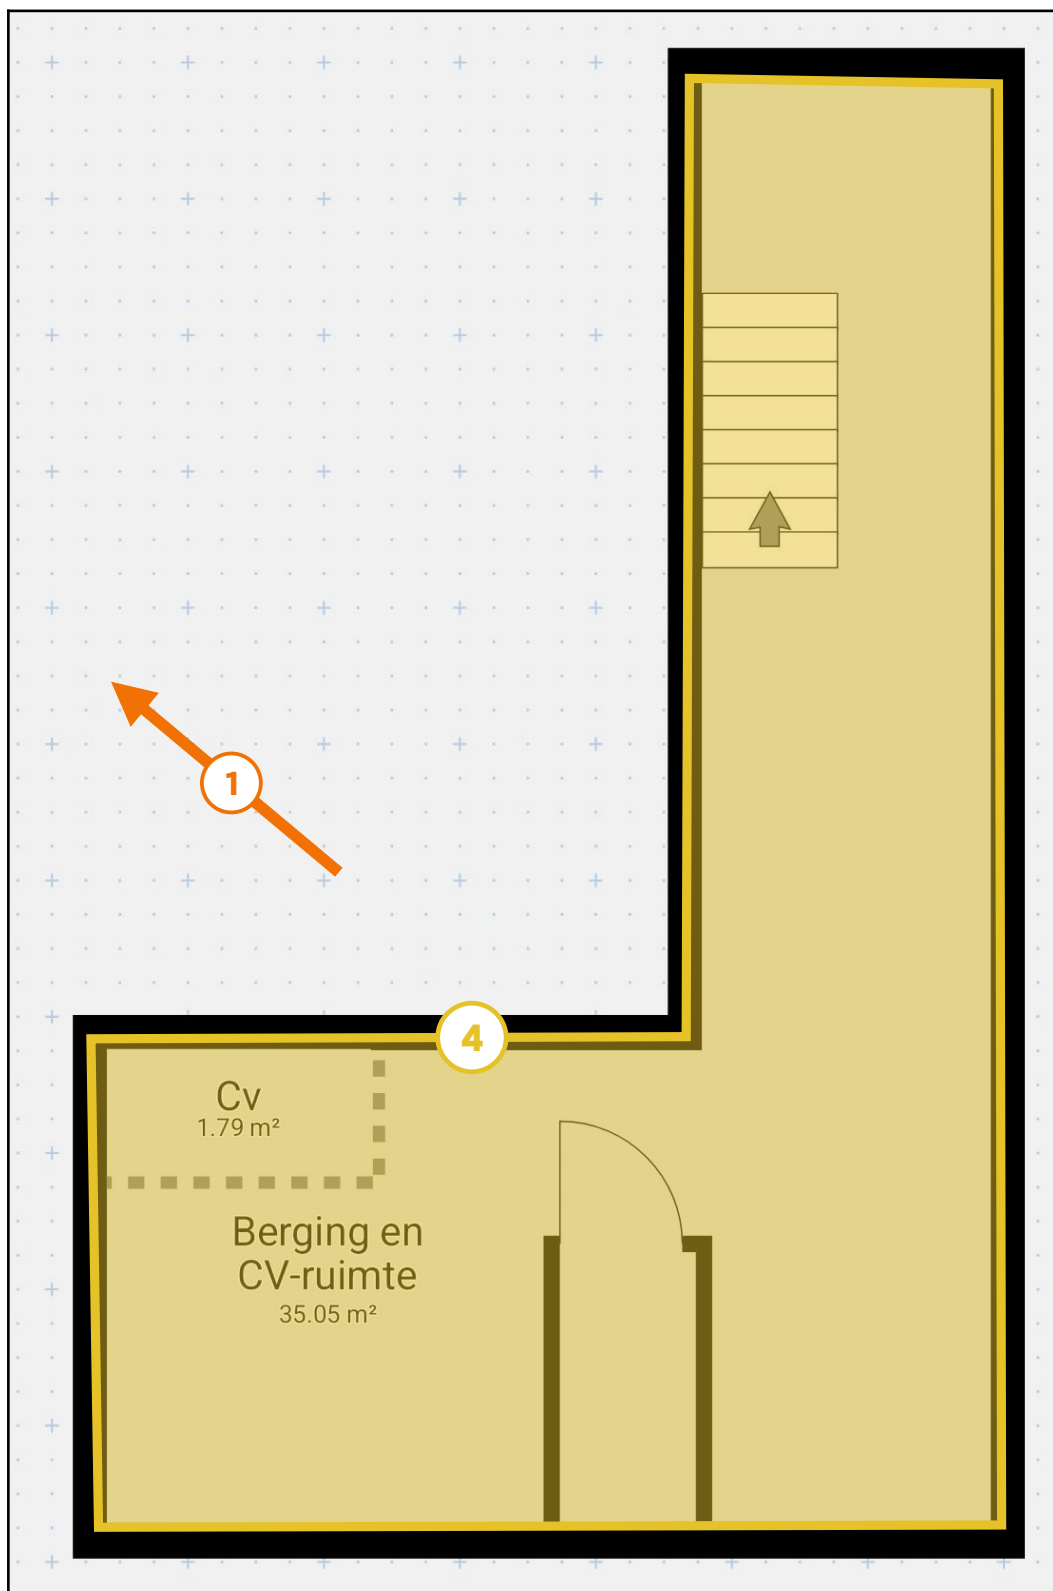
Plan 1.1: Kelder

1. Asbesthoudende koker kruipkelder	Asbestmateriaal	Verwijderen
4. Bakeliet elektrische installaties gemeenschappelijke delen	Asbestmateriaal	Zorgvuldig beheren

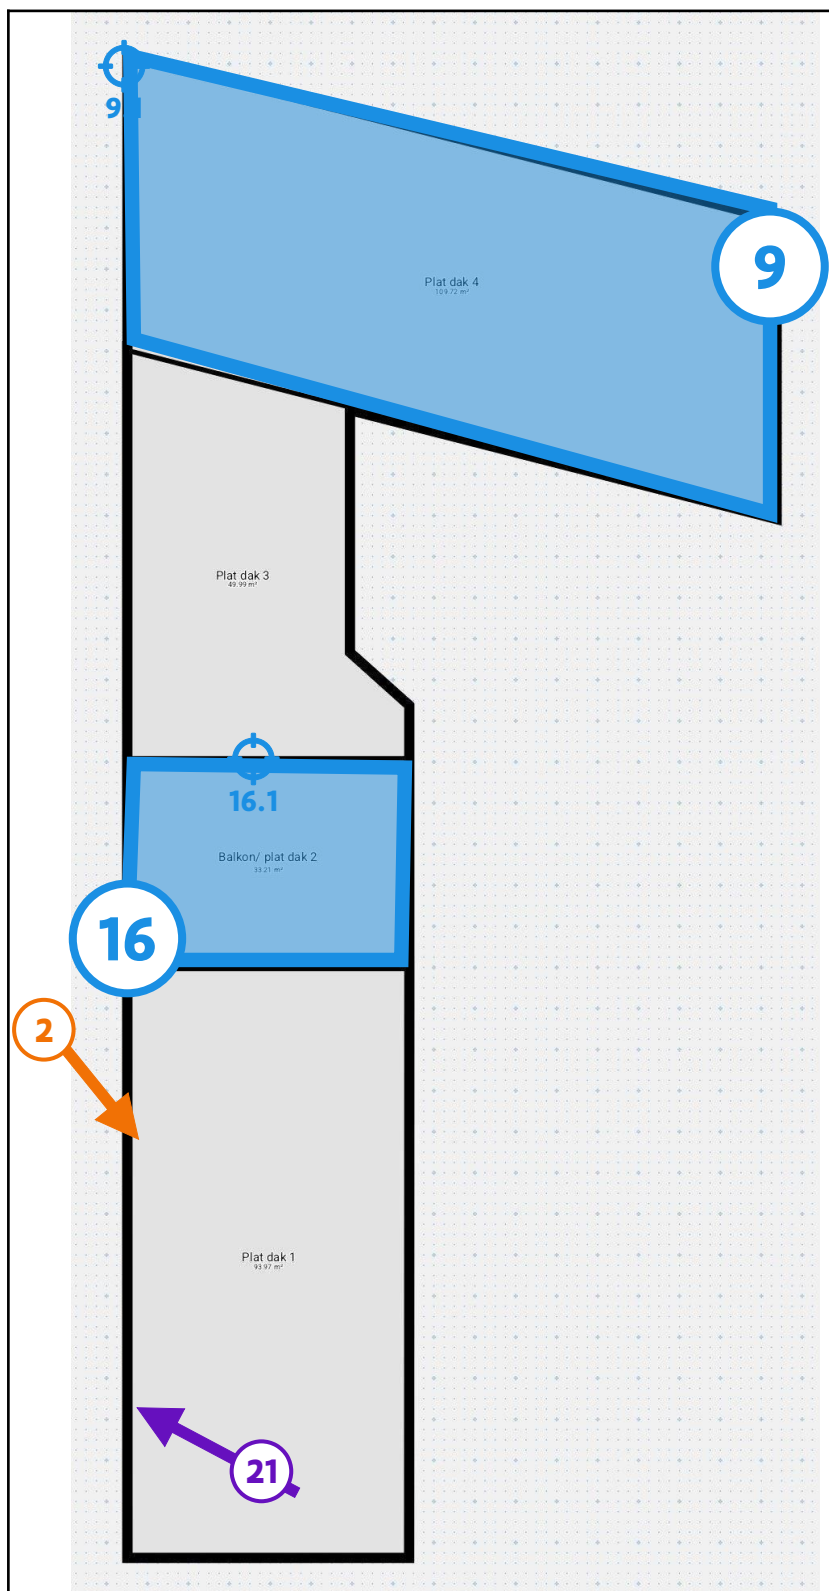
Plan 1.16: Daken

2. Rookgaskanaal (koker) plat dak 1	Asbestmateriaal	Verwijderen
9. Roofing plat dak 4	Geen asbest	-
9.1 Code: 2.3	Puntmonster	-
16. Roofing plat dak 2	Geen asbest	-
16.1 Code: 2.2	Puntmonster	-
21. Rookgaskanaal plat dak 1 voorzijde gebouw	Overige ruimte of materiaal	-

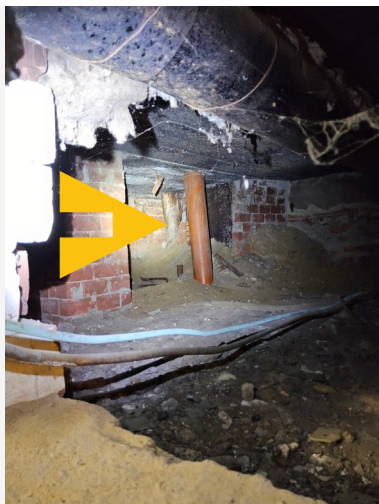
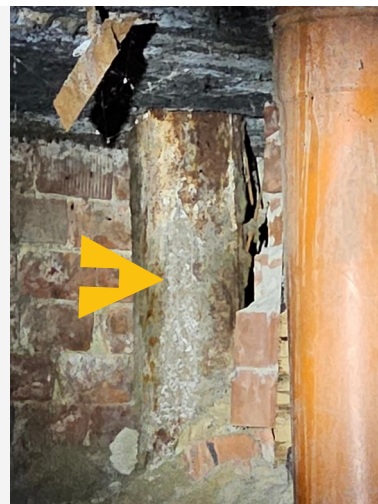
Eindbeoordeling materiaalrisico	Verhoogd materiaalrisico en/of verhoogde kans op vezelvrijgave
---------------------------------	--

Gebondenheid	Categorie 1: hechtgebonden in oorsprong
Asbestsoort (vezeltype)	Crocidoliet aanwezig
Asbestconcentratie	Laag (< 50%)
Afschermingsgraad van het gehele materiaal	Geheel of deels vrij aan de binnenlucht, maar geen contact met binnenluchtstromen
Toestand van het materiaal	Licht beschadigd, licht verweerd. Intacte calciumsilicaatplaat of materiaal met categorie 3-gebondenheid

Beschrijving	Asbesthoudende koker kruipkelder
Omgeving	Binnen
Primaire drager	Vloer
Asbestmateriaal	Buis, koker, leiding, pijp, doorvoer
Bindmiddel van asbestmateriaal	Cement
Gebondenheid op basis van bindmiddel	Hecht
Hoeveelheid (lengte - omtrek - dikte - aantal)	<ul style="list-style-type: none"> • 1,00 m - 100,00 cm - 1,00 cm - 1 stuk
Totaal volume	0,01 m ³
Eenvoudig bereikbaar	Ja
Bevestigingswijze	<ul style="list-style-type: none"> • Geklemd • Onbekend
Identificatiemethode	<p>De asbestdeskundige beoordeelt het materiaal als asbestverdacht en dus asbesthoudend, en dit zonder monstername.</p> <p>Motivatie: Er is een onderzoeksbeperking die monstername verhindert; De ruimte heeft een hoogte die lager is dan 1,50 meter.</p>
Destructieve handeling voor identificatie	Nee
Opmerking	Omvang niet vast te stellen binnen het kader van het niet-destructief onderzoek. Waarschijnlijk loopt deze koker verder door in de volledige constructie.

Het asbestmateriaal valt onder de mijlpaal van 2040.

- Verwijder dit asbestmateriaal zo snel mogelijk. Volg de toestand goed op.
- Voer bijkomende staalname(s) uit.

- Eenvoudige handelingen: enkel door erkend asbestverwijderaar
Aangezien deze asbesthoudende toepassing licht beschadigd en/of verweerd is dient deze door een erkend asbestverwijderaar verwijderd te worden. In binnenruimtes mag een doe-het-zelver of werknemer met opleidingsattest eenvoudige handelingen alleen hechtgebonden asbest verwijderen dat niet beschadigd is. Dat betekent dat het materiaal intact is en er geen vrije asbestvezels zichtbaar zijn.

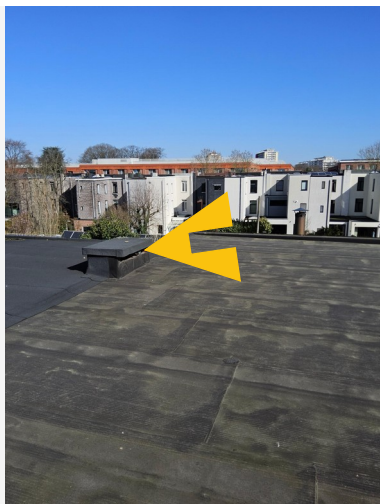
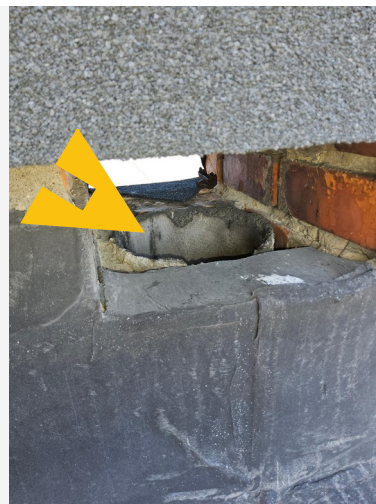
Eindbeoordeling materiaalrisico	Laag materiaalrisico en/of verlaagde kans op vezelvrijgave
---------------------------------	--

Gebondenheid	Categorie 1: hechtgebonden in oorsprong
Asbestsoort (vezeltype)	Crocidoliet aanwezig
Asbestconcentratie	Laag (< 50%)
Afschermingsgraad van het gehele materiaal	Geheel of deels vrij aan de buitenlucht, maar geen contact met binnenlucht
Toestand van het materiaal	Licht beschadigd, licht verweerd. Intacte calciumsilicaatplaat of materiaal met categorie 3-gebondenheid

Beschrijving	Rookgaskanaal (koker) plat dak 1
Omgeving	Buiten
Primaire drager	Plat dak
Asbestmateriaal	Rookgaskanaal
Bindmiddel van asbestmateriaal	Cement
Gebondenheid op basis van bindmiddel	Hecht
Hoeveelheid (lengte - omtrek - dikte - aantal)	<ul style="list-style-type: none">• 2,00 m - 85,00 cm - 1,00 cm - 1 stuk
Totaal volume	0,017 m ³
Eenvoudig bereikbaar	Ja
Bevestigingswijze	<ul style="list-style-type: none">• Geklemd• Verlijmd, ingegoten, versmeerd
Identificatiemethode	<p>De asbestdeskundige beoordeelt het materiaal als asbestverdacht en dus asbesthoudend, en dit zonder monstername.</p> <p>Motivatie: Er is een onderzoeksbeperking die monstername verhindert; De ruimte of het materiaal bevindt zich hoger dan 3,5 meter vanaf een vaste ondergrond.</p>
Destructieve handeling voor identificatie	Nee
Opmerking	Omvang niet vast te stellen binnen het kader van het niet-destructief onderzoek. Waarschijnlijk loopt deze koker verder door in de volledige constructie.

Het asbestmateriaal valt onder de mijlpaal van 2034.

- Verwijder dit asbestmateriaal zo snel mogelijk. Volg de toestand goed op.
- Voer bijkomende staalname(s) uit.

- Eenvoudige handelingen: mag via doe-het-zelf of door werknemer(s) met opleidingsattest eenvoudige handelingen
Indien het materiaal niet beschadigd geraakt en men stofvorming vermijdt mag dit eventueel door een doe-het-zelver of werknemer(s) met opleidingsattest eenvoudige handelingen verwijderd worden. Dit is enkel mogelijk mits het nemen van de juiste voorzorgsmaatregelen, het gebruik van de nodige PBM's (een aansluitend stofmasker beschermingsklasse FFP3, wegwerphandschoenen, een wegwerpoverall (Cat. III, Type 5 en 6) en afspoelbare schoenen) en mits het materiaal goed bevochtigd of gefixeerd wordt tijdens de verwijdering. De doe-het-zelver dient de koker(s) met handgereedschap los te wrikken of uit te breken. Het afval dient hermetisch afgesloten en dubbel verpakt afgevoerd te worden naar een recyclagepark of kan opgehaald worden door een geregistreerde asbestinzamelaar. Bij verwijdering door een aannemer of erkend asbestverwijderaar staat die zelf in voor het correct afvoeren van het asbestafval.

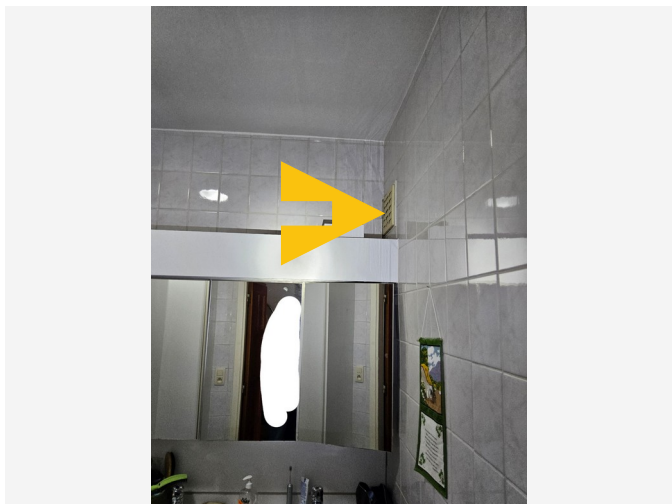
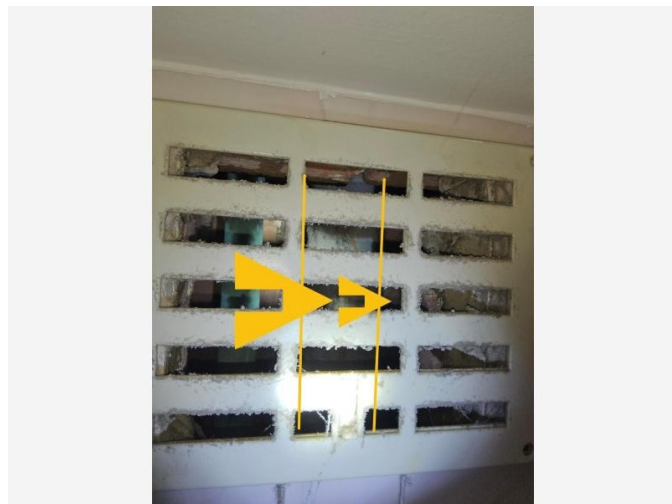
Eindbeoordeling materiaalrisico	Laag materiaalrisico en/of verlaagde kans op vezelvrijgave
---------------------------------	--

Gebondenheid	Categorie 1: hechtgebonden in oorsprong
Asbestsoort (vezeltype)	Crocidoliet aanwezig
Asbestconcentratie	Laag (< 50%)
Afschermingsgraad van het gehele materiaal	Geheel of deels vrij aan binnenluchtstromen
Toestand van het materiaal	Onbeschadigd, niet verweerd

Beschrijving	Kokers technische schacht verdieping 1 en 2
Omgeving	Binnen
Primaire drager	Schacht-koker (technisch)
Asbestmateriaal	Buis, koker, leiding, pijp, doorvoer
Bindmiddel van asbestmateriaal	Cement
Gebondenheid op basis van bindmiddel	Hecht
Hoeveelheid (lengte - omtrek - dikte - aantal)	<ul style="list-style-type: none"> • 6,00 m - 100,00 cm - 1,00 cm - 1 stuk • 6,00 m - 30,00 cm - 1,00 cm - 1 stuk
Totaal volume	0,078 m ³
Eenvoudig bereikbaar	Ja
Bevestigingswijze	<ul style="list-style-type: none"> • Geklemd • Onbekend
Identificatiemethode	<p>De asbestdeskundige beoordeelt het materiaal als asbestverdacht en dus asbesthoudend, en dit zonder monstername.</p> <p>Motivatie: Er is een onderzoeksbeperving die monstername verhindert; De asbestdeskundige kan geen volledige risicobeoordeling uitvoeren van het materiaal.</p>
Destructieve handeling voor identificatie	Nee
Opmerking	Waarneembaar vanuit het appartement op de eerste verdieping. De staat van deze buizen kan niet met zekerheid worden vastgesteld binnen het kader van het niet-destructief onderzoek.

Het asbestmateriaal valt onder de mijlpaal van 2040.

- Zorg voor een veilig beheer. Vermijd het beschadigen van het asbestmateriaal. Controleer de toestand jaarlijks op wijzigingen.
- Voer bijkomende staalname(s) uit.

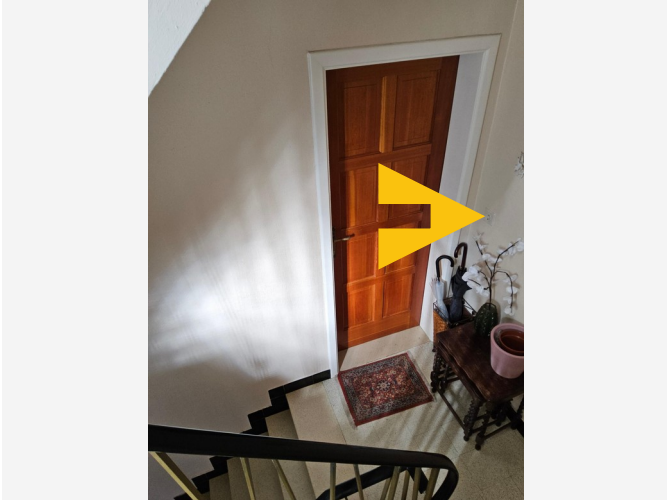
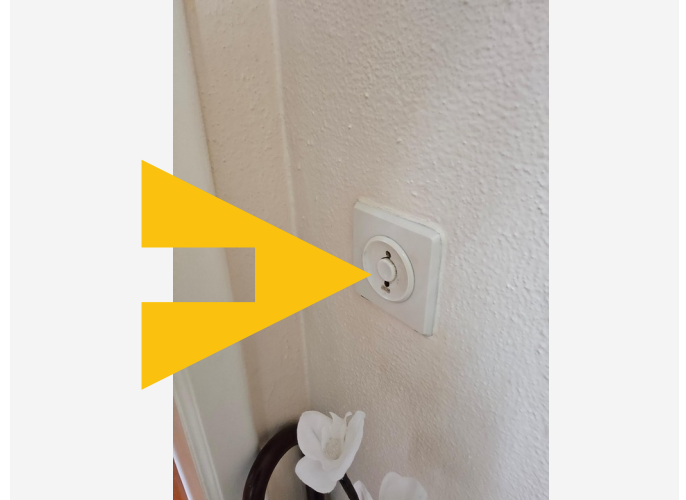
Fiche 4: Bakeliet elektrische installaties gemeenschappelijke delen

Eindbeoordeling materiaalrisico	Laag materiaalrisico en/of verlaagde kans op vezelvrijgave
---------------------------------	--

Gebondenheid	Categorie 1: hechtgebonden in oorsprong
Asbestsoort (vezeltype)	Crocidoliet aanwezig
Asbestconcentratie	Laag (< 50%)
Afschermingsgraad van het gehele materiaal	Geheel of deels vrij aan de binnenlucht, maar geen contact met binnenluchtstromen
Toestand van het materiaal	Onbeschadigd, niet verweerd

Beschrijving	Bakeliet elektrische installaties gemeenschappelijke delen
Omgeving	Binnen
Primaire drager	Communicatie en elektrische infrastructuur en uitrusting
Asbestmateriaal	Plaat, paneel, tablet - Type Bakeliet
Bindmiddel van asbestmateriaal	Kunststof of -hars
Gebondenheid op basis van bindmiddel	Hecht
Hoeveelheid (oppervlakte - dikte - aantal)	<ul style="list-style-type: none">• 0,01 m² - 10,00 cm - 15 stuks
Totaal volume	0,015 m ³
Eenvoudig bereikbaar	Ja
Bevestigingswijze	<ul style="list-style-type: none">• Geschroefd
Identificatiemethode	<p>De asbestdeskundige beoordeelt het materiaal als asbestverdacht en dus asbesthoudend, en dit zonder monstername.</p> <p>Motivatie: De monstername brengt andere schade aan dan schade die inherent is aan de monstername.</p>
Destructieve handeling voor identificatie	Nee

Het asbestmateriaal valt onder de mijlpaal van 2040.

- Zorg voor een veilig beheer. Vermijd het beschadigen van het asbestmateriaal. Controleer de toestand jaarlijks op wijzigingen.
- Voer bijkomende staalname(s) uit.

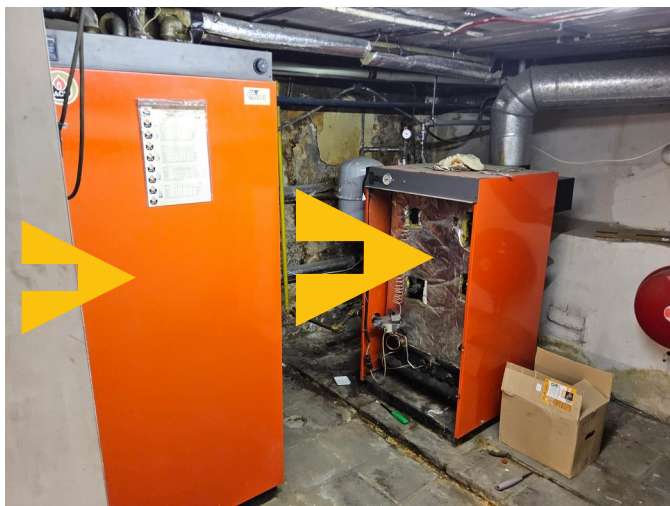
Tijdelijke beperking

Reden: Geen volledige inspectie mogelijk

Uitleg van de asbestdeskundige: Geen volledige inspectie mogelijk binnen het kader van het niet-destructief onderzoek. Mogelijks bevatten deze ketels asbesthoudende onderdelen. Bouwjaar 1994.

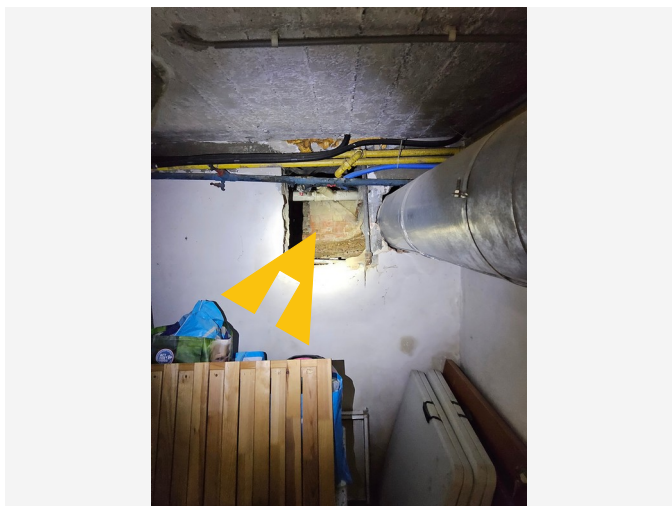
Permanente beperking

Reden: Het onderzoek kan niet uitgevoerd worden binnen de bepalingen van de Welzijnswet

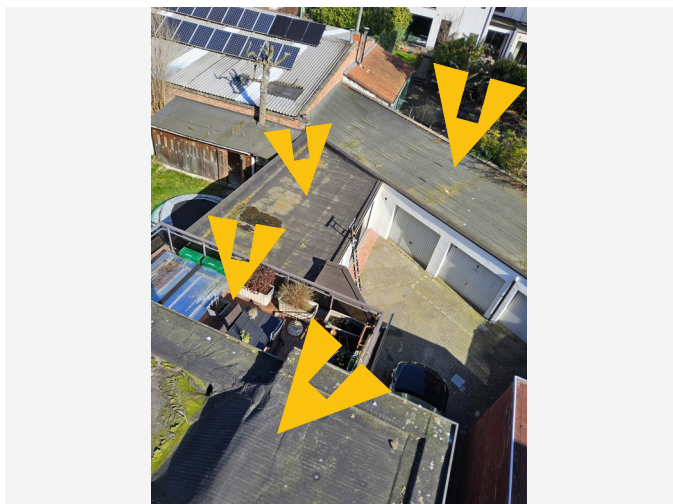
Tijdelijke beperking

Reden: Geen inspectie mogelijk
