# Asbestinventarisatetest

Gustaaf Garittestraat 50/3, 2600 Antwerpen

Attestnummer : 20260312-000093.000

Uitgegeven op : 12.03.2026

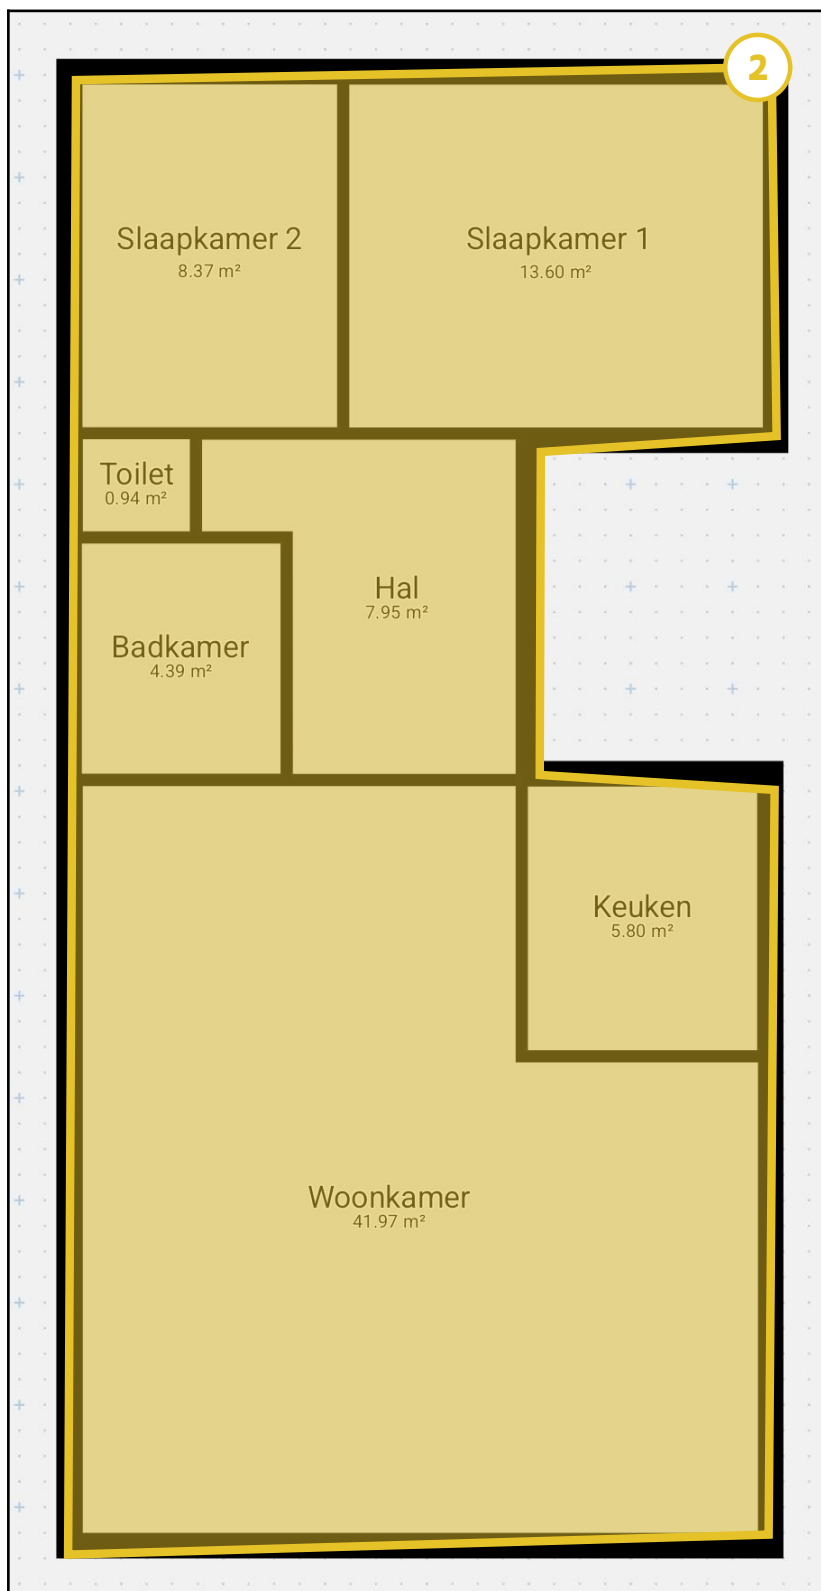
## Plan 1.1: Appartement bus 3

2. Bakeliet elektrische installaties appartement

Asbestmateriaal

Zorgvuldig beheren

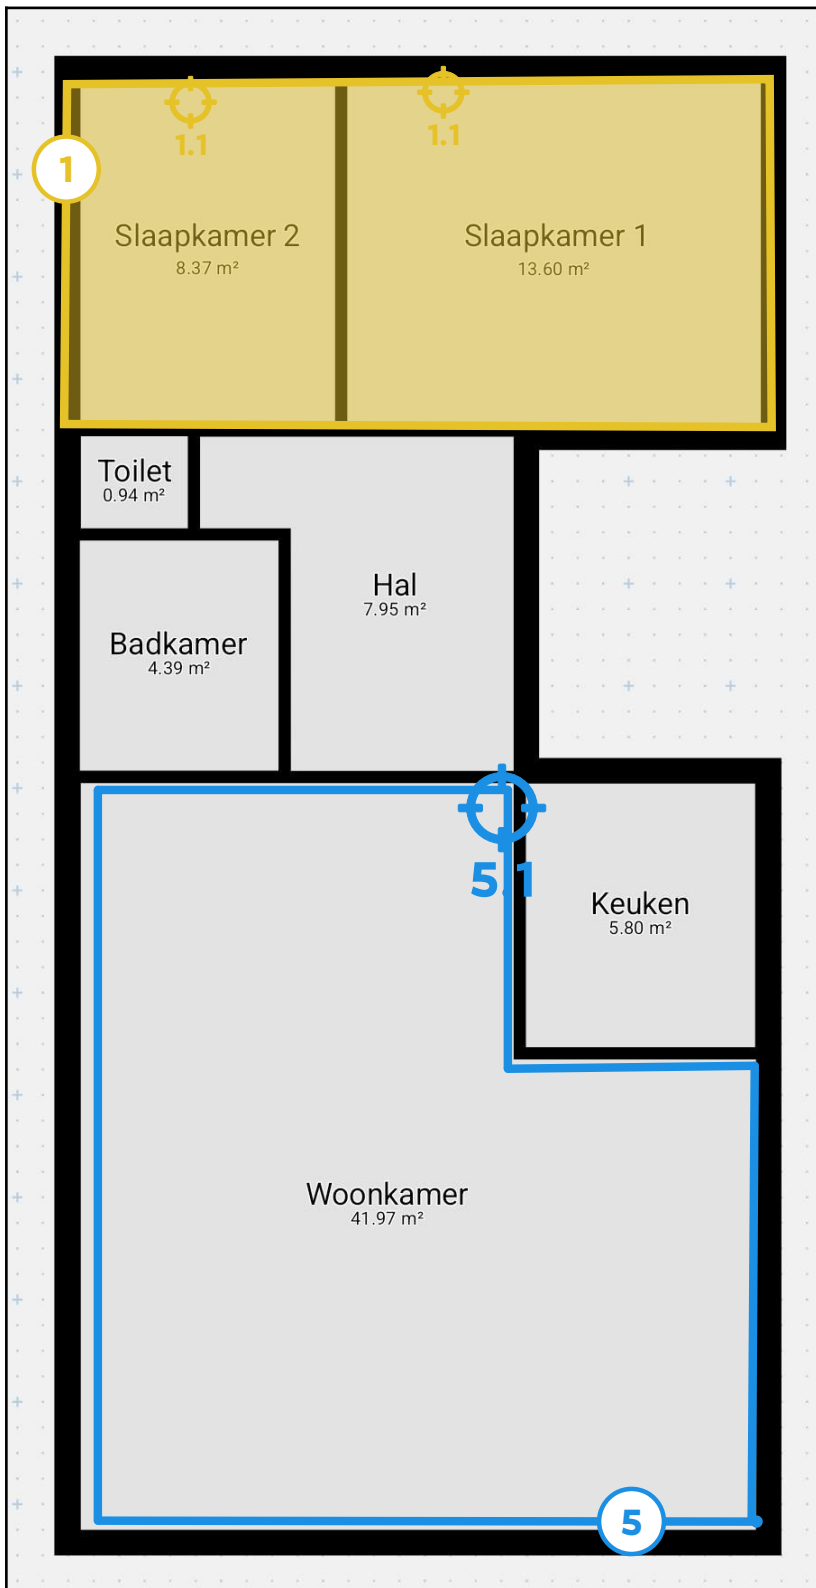
## Plan 1.2: Appartement bus 3

1. Zwarte lijmlaag onder vinyltegels slaapkamers	Asbestmateriaal	Zorgvuldig beheren
1.1 Code: 4.1	Mengmonster	-
5. Kroonlijsten woonkamer	Geen asbest	-
5.1 Code: 2.2	Puntmonster	-

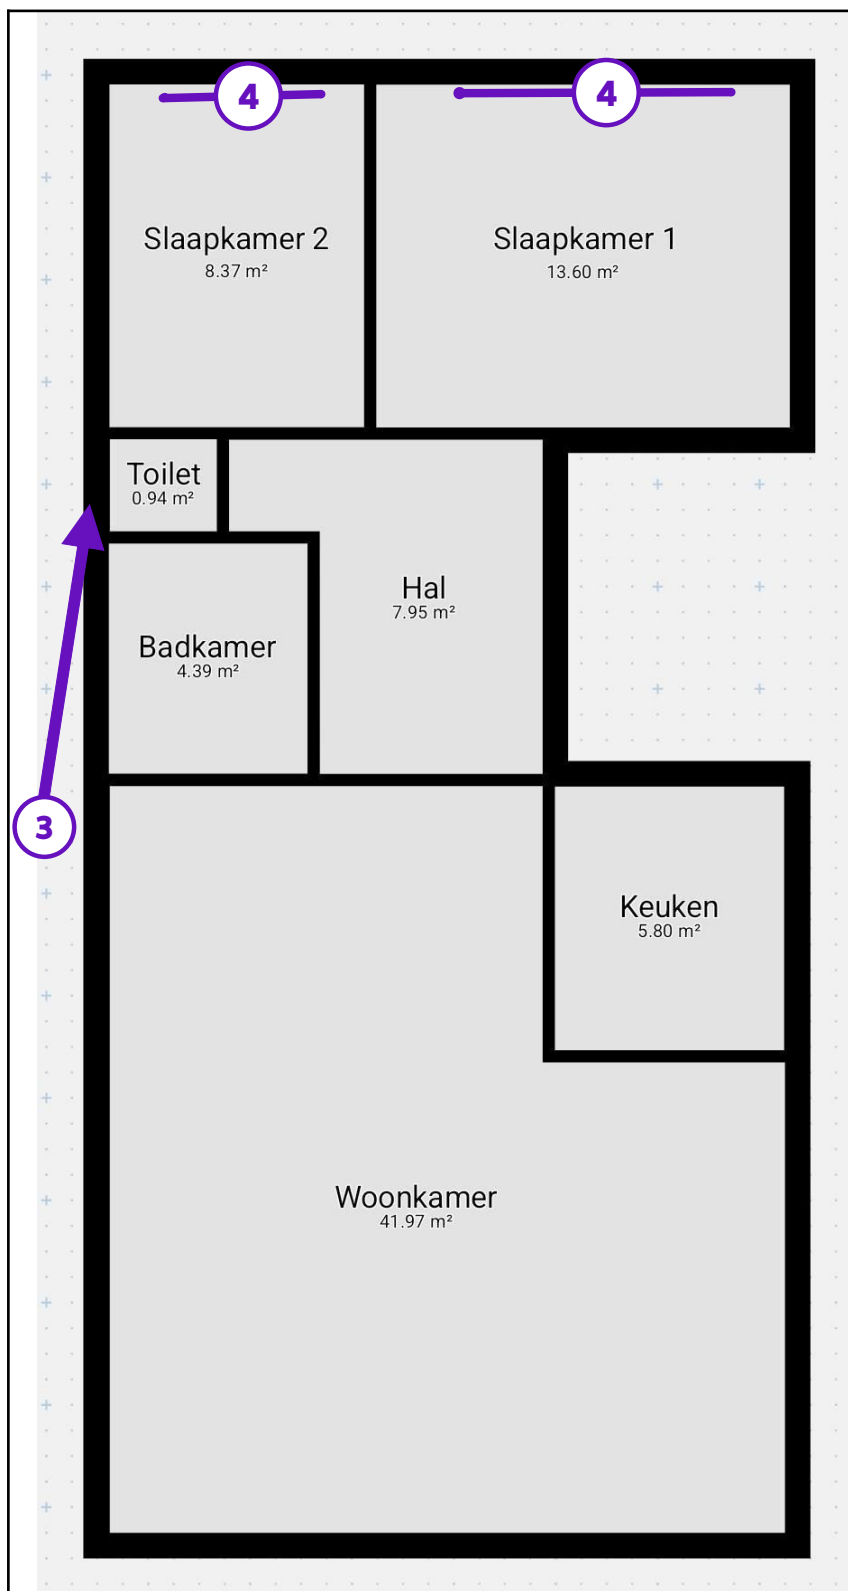
## Plan 1.3: Appartement bus 3

3. Asbestverdachte kokers technische schacht toilet/ badkamer	Advies	-
4. Oude radiatoren appartement	Advies	-

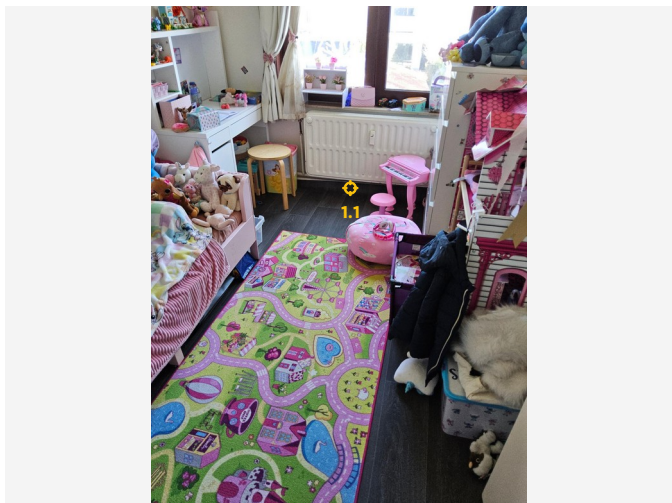
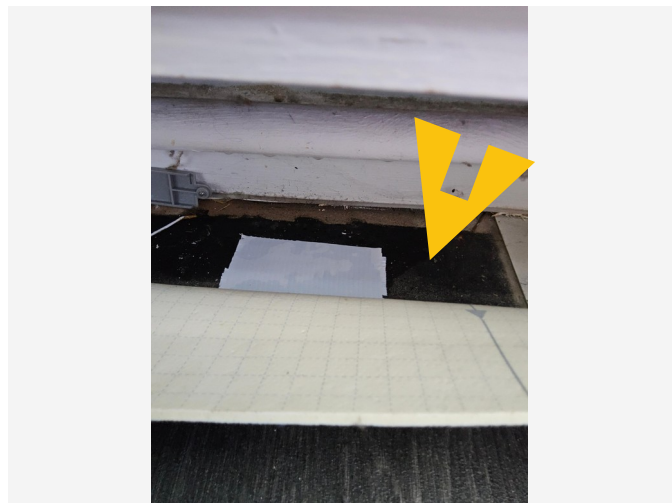
# Fiche 1: Zwarte lijmlaag onder vinyltegels slaapkamers

Asbestmateriaal

Het asbestmateriaal valt onder de mijlpaal van 2040.

Eindbeoordeling materiaalrisico	Zeer laag materiaalrisico en/of zeer lage kans op vezelvrijgave
---------------------------------	---

Gebondenheid	Categorie 1: hechtgebonden in oorsprong
Asbestsoort (vezeltype)	Alleen chrysotiel aanwezig
Asbestconcentratie	Laag (< 50%)
Afschermingsgraad van het gehele materiaal	Stootvaste afscherming of omkasting
Toestand van het materiaal	Onbeschadigd, niet verweerd

#	Type	Referentie	Resultaat
1.1	Mengmonster	4.1	Chrysotiel

- Zorg voor een veilig beheer. Vermijd het beschadigen van het asbestmateriaal. Controleer de toestand jaarlijks op wijzigingen.

- Hermetische zone (erkend asbestverwijderaar)  
Gezien de onvermijdelijke vrijgave van asbestdeeltjes dient deze toepassing in hermetische zone verwijderd te worden.

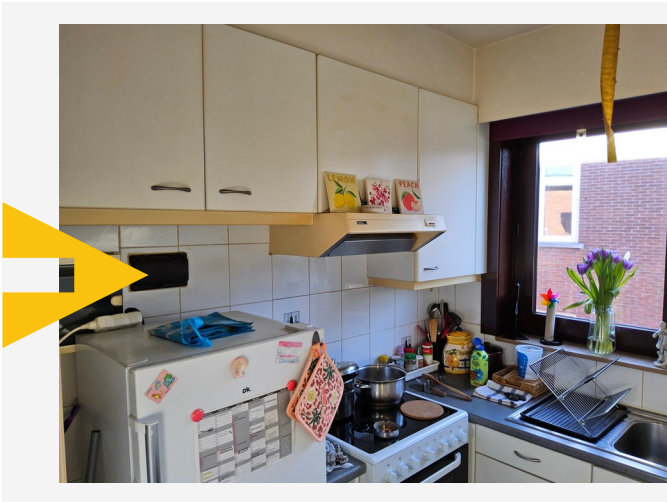
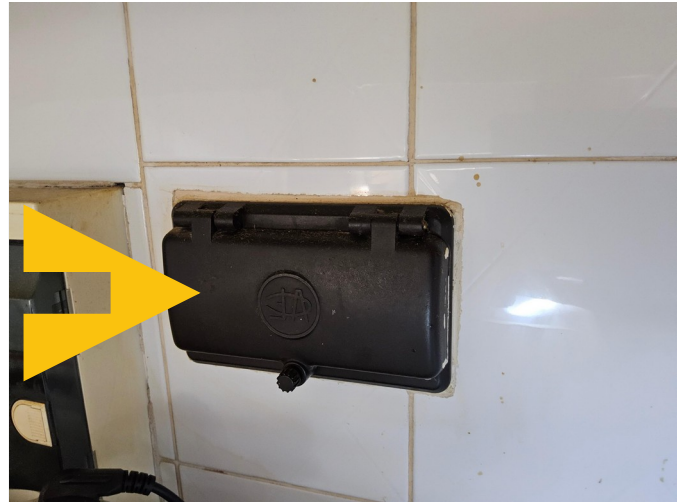
Het asbestmateriaal valt onder de mijlpaal van 2040.

Eindbeoordeling materiaalrisico	Laag materiaalrisico en/of verlaagde kans op vezelvrijgave
---------------------------------	--

Gebondenheid	Categorie 1: hechtgebonden in oorsprong
Asbestsoort (vezeltype)	Crocidoliet aanwezig
Asbestconcentratie	Laag (< 50%)
Afschermingsgraad van het gehele materiaal	Geheel of deels vrij aan de binnenlucht, maar geen contact met binnenluchtstromen
Toestand van het materiaal	Onbeschadigd, niet verweerd

Beschrijving	Bakeliet elektrische installaties appartement
Omgeving	Binnen
Primaire drager	Communicatie en elektrische infrastructuur en uitrusting
Asbestmateriaal	Plaat, paneel, tablet - Type Bakeliet
Bindmiddel van asbestmateriaal	Kunststof of -hars
Gebondenheid op basis van bindmiddel	Hecht
Hoeveelheid (oppervlakte - dikte - aantal)	• 0,01 m <sup>2</sup> - 10,00 cm - 10 stuks
Totaal volume	0,01 m <sup>3</sup>
Eenvoudig bereikbaar	Ja
Bevestigingswijze	• Geschroefd
Identificatiemethode	De asbestdeskundige beoordeelt het materiaal als asbestverdacht en dus asbesthoudend, en dit zonder monstername.  Motivatie: De monstername brengt andere schade aan dan schade die inherent is aan de monstername.
Destructieve handeling voor identificatie	Nee
Opmerking	Oude lichtsakelaars werden ook uit bakeliet vervaardigd.

- Zorg voor een veilig beheer. Vermijd het beschadigen van het asbestmateriaal. Controleer de toestand jaarlijks op wijzigingen.
- Voer bijkomende staalname(s) uit.

- Eenvoudige handelingen: mag via doe-het-zelf of door werknemer(s) met opleidingsattest eenvoudige handelingen  
Indien het materiaal niet beschadigd geraakt en men stofvorming vermijdt mag dit eventueel door een doe-het-zelver of werknemer(s) met opleidingsattest eenvoudige handelingen verwijderd worden. Dit is enkel mogelijk mits het nemen van de juiste voorzorgsmaatregelen, het gebruik van de nodige PBM's (een aansluitend stofmasker beschermingsklasse FFP3, wegwerphandschoenen, een wegwerpoverall (Cat. III, Type 5 en 6) en afspoelbare schoenen). Verwijder de bakeliet toepassingen voorzichtig met handgereedschap (voorzichtig losschroeven). De asbesthoudende toepassing mag in geen geval met machinaal gereedschap verwijderd worden om het risico op vrijgave van asbestdeeltjes zo veel als mogelijk in te perken. Het afval dient hermetisch afgesloten en dubbel verpakt afgevoerd te worden naar een recyclagepark of kan opgehaald worden door een geregistreerde asbestinzamelaar. Bij verwijdering door een aannemer of erkend asbestverwijderaar staat die zelf in voor het correct afvoeren van het asbestafval.

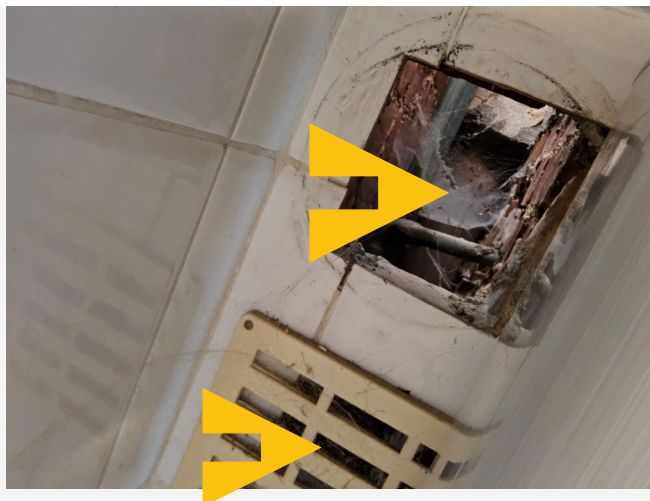
## Fiche 3: Asbestverdachte kokers technische schacht toilet/ badkamer

Naar alle waarschijnlijkheid bevinden er zich twee asbestverdachte kokers in deze technische schacht (waarneembaar vanuit appartement met busnummer 2). Dit kan niet met zekerheid worden vastgesteld binnen het kader van het niet-destructief onderzoek.

Basis voor advies	De asbestdeskundige beoordeelt het materiaal als asbesthoudend op basis van een beoordeling met het blote oog.
-------------------	--

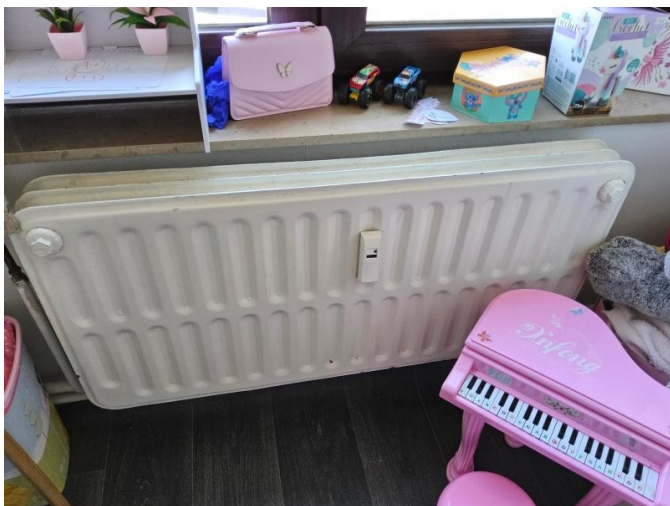
De pakkingen en dichtingen in deze radiatoren kunnen asbest bevatten. Dit kan niet met zekerheid worden vastgesteld binnen het kader van het niet-destructief onderzoek.

<b>Basis voor advies</b>	De asbestdeskundige beoordeelt het materiaal als asbesthoudend op basis van een beoordeling met het blote oog.
--------------------------	--

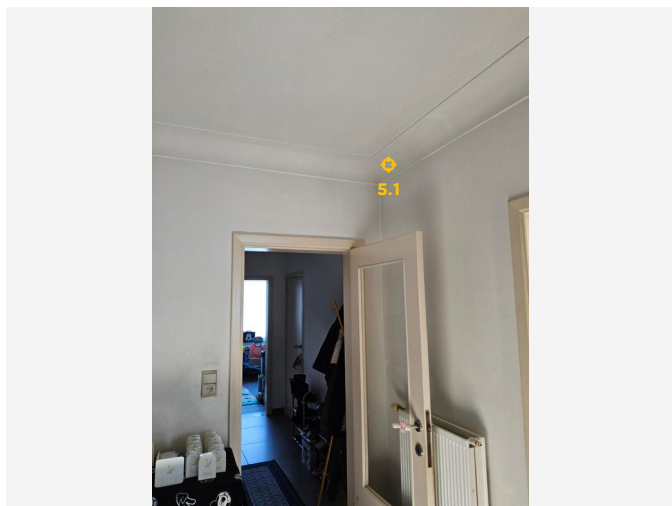
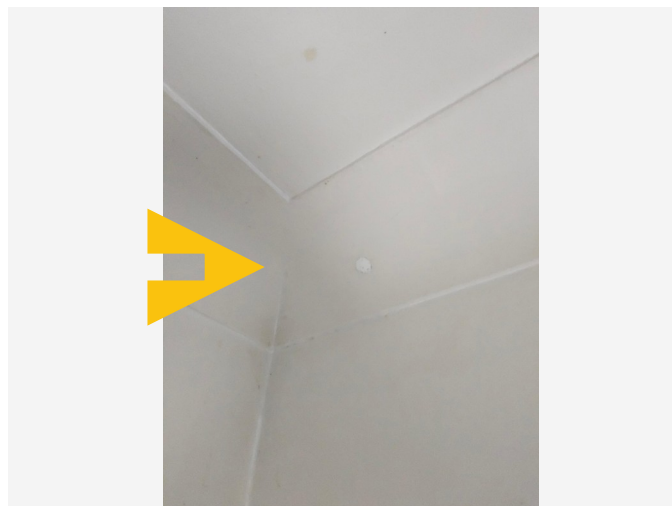
## Fiche 5: Kroonlijsten woonkamer

Geen asbest

#	Type	Referentie	Resultaat
5.1	Puntmonster	2.2	Geen asbest

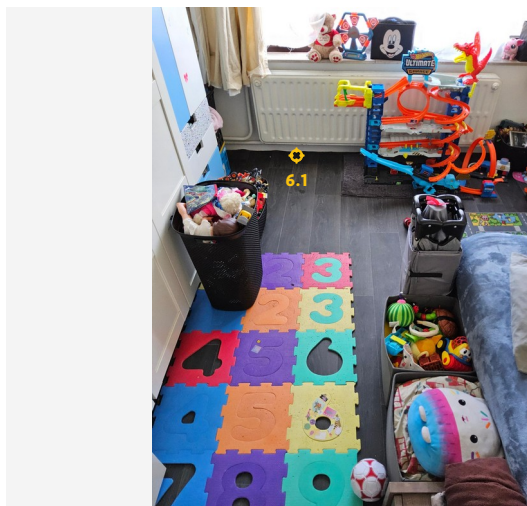
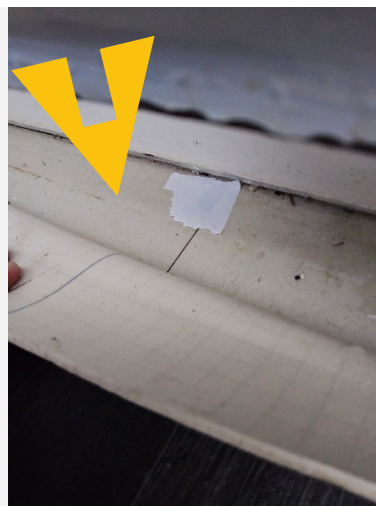
Geen asbest

#	Type	Referentie	Resultaat
6.1	Puntmonster	3.1	Geen asbest

<b>Beschrijving</b>	Vinyltegels onder vloerzeilen slaapkamers
<b>Omgeving</b>	Binnen
<b>Primaire drager</b>	Vloer
<b>Bindmiddel van materiaal</b>	Kunststof of -hars
<b>Gebondenheid op basis van bindmiddel</b>	Hecht
<b>Hoeveelheid (oppervlakte - dikte - aantal)</b>	<ul style="list-style-type: none"><li>• 14,00 m<sup>2</sup> - 0,50 cm - 1 stuk</li><li>• 9,00 m<sup>2</sup> - 0,50 cm - 1 stuk</li></ul>
<b>Totaal volume</b>	0,115 m <sup>3</sup>
<b>Identificatiemethode</b>	Een monstername door de asbestdeskundige met laboanalyse door een asbestlabo.
<b>Destructieve handeling voor identificatie</b>	Nee

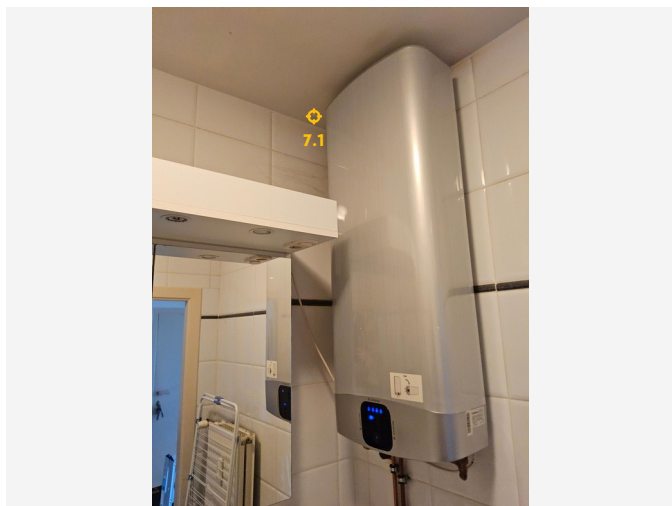
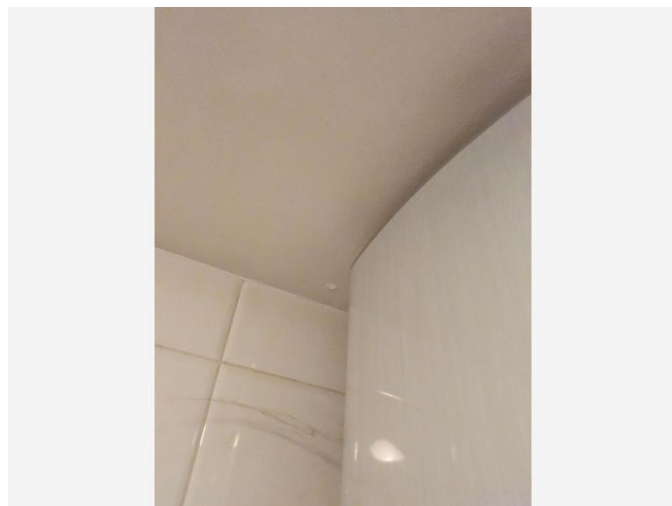
Geen asbest

#	Type	Referentie	Resultaat
7.1	Mengmonster	2.1	Geen asbest

<b>Beschrijving</b>	Pleisterwerk plafonds appartement
<b>Omgeving</b>	Binnen
<b>Primaire drager</b>	Plafond
<b>Bindmiddel van materiaal</b>	Gips - kalk
<b>Gebondenheid op basis van bindmiddel</b>	Niet-hechtgebonden
<b>Hoeveelheid (oppervlakte - dikte - aantal)</b>	• 83,00 m <sup>2</sup> - 1,00 cm - 1 stuk
<b>Totaal volume</b>	0,83 m <sup>3</sup>
<b>Identificatiemethode</b>	Een monstername door de asbestdeskundige met laboanalyse door een asbestlabo.
<b>Destructieve handeling voor identificatie</b>	Nee
<b>Opmerking</b>	Het appartement beschikt niet over een privatieve trappenhal en stookplaats.

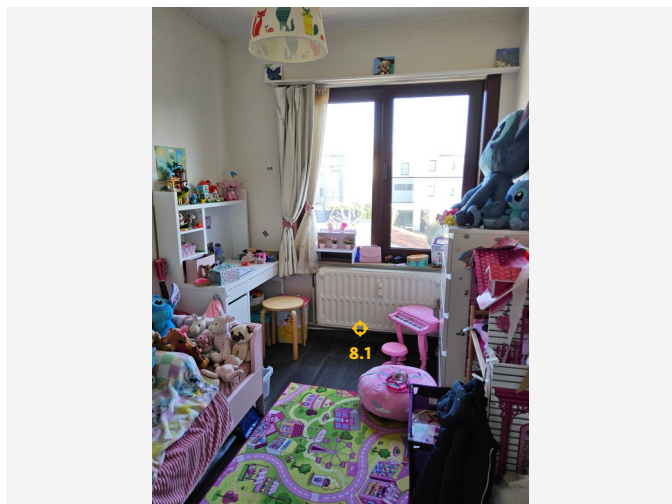
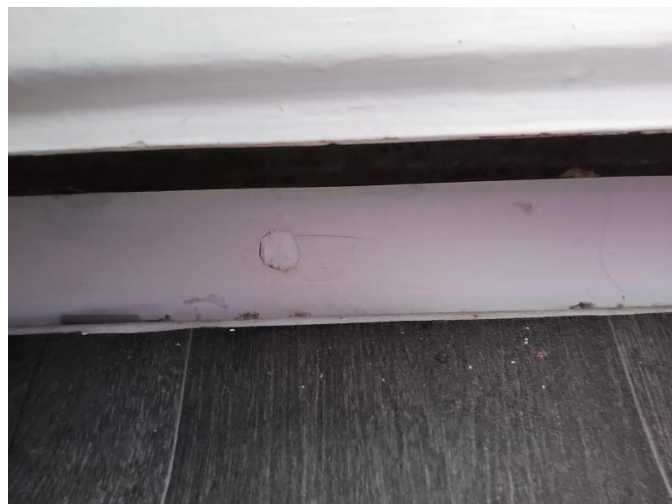
Geen asbest

#	Type	Referentie	Resultaat
8.1	Mengmonster	1.1	Geen asbest

<b>Beschrijving</b>	Pleisterwerk binnenmuren appartement
<b>Omgeving</b>	Binnen
<b>Primaire drager</b>	Binnenwand
<b>Bindmiddel van materiaal</b>	Gips - kalk
<b>Gebondenheid op basis van bindmiddel</b>	Niet-hechtgebonden
<b>Hoeveelheid (oppervlakte - dikte - aantal)</b>	• 165,00 m <sup>2</sup> - 1,00 cm - 1 stuk
<b>Totaal volume</b>	1,65 m <sup>3</sup>
<b>Identificatiemethode</b>	Een monstername door de asbestdeskundige met laboanalyse door een asbestlabo.
<b>Destructieve handeling voor identificatie</b>	Nee
<b>Opmerking</b>	Het appartement beschikt niet over een privatieve trappenhal en stookplaats. De muren in de badkamer en keuken werden volledig afgewerkt met keramische tegels.

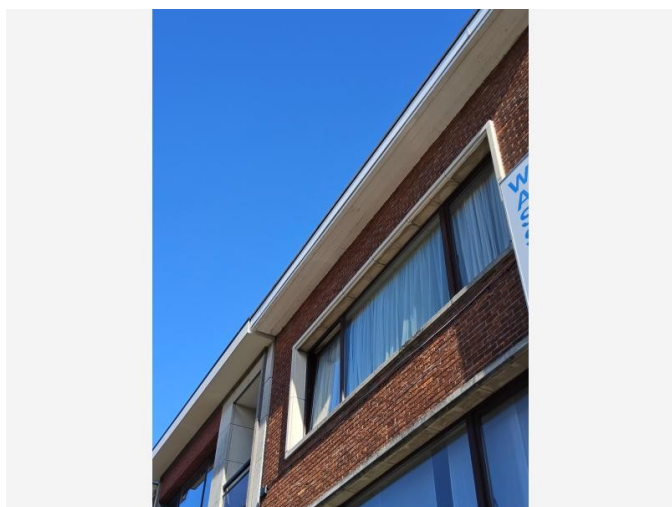
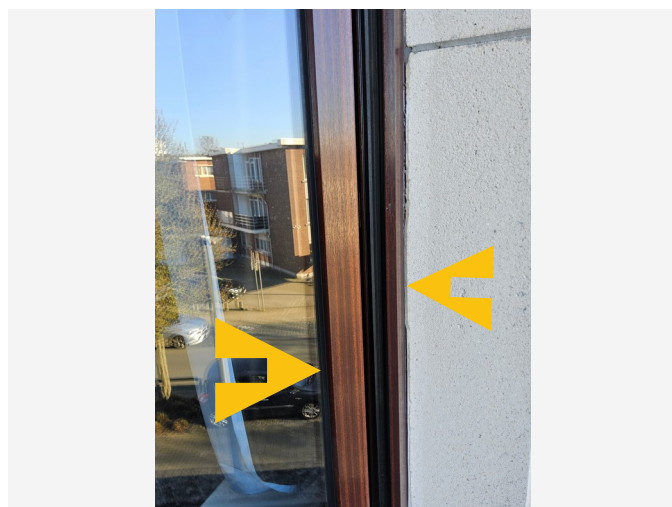
### Fiche 9: Afdichtingsmateriaal in en rond schrijnwerk appartement

Beschrijving	Notitie	Terug te vinden op plannen
Fiche 9: Afdichtingsmateriaal in en rond schrijnwerk appartement	Soepele silicone en rubber.	-
