# Asbestinventarisatattest

Ringlaan 80/201, 2610 Antwerpen

Attestnummer : 20260315-000197.000

# Zone 1: Appartement

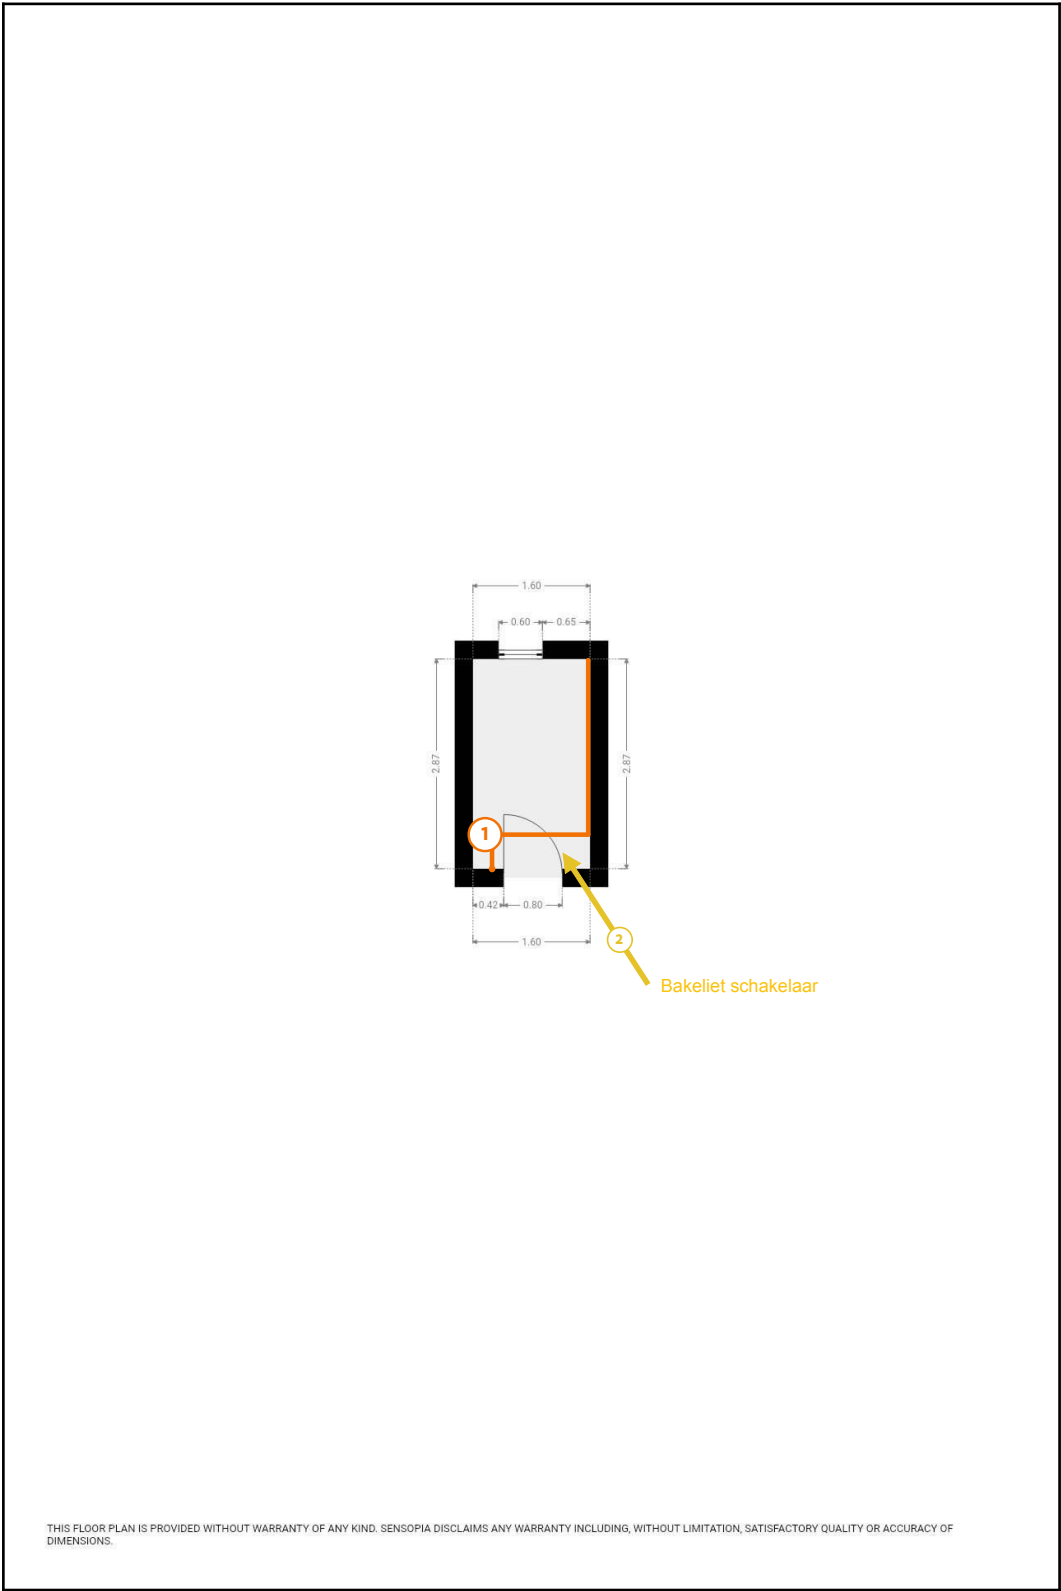
# Plan 1.2: V-1 Leidingisolatie + bakeliet

| 1. Leidingisolatie (Kelder) | Asbestmateriaal | Verwijderen |
| 2. Schakelaar (type Bakeliet) | Asbestmateriaal | Zorgvuldig beheren |

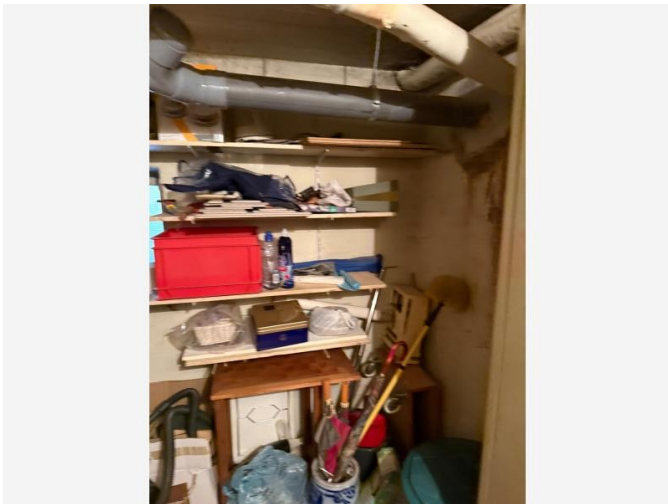
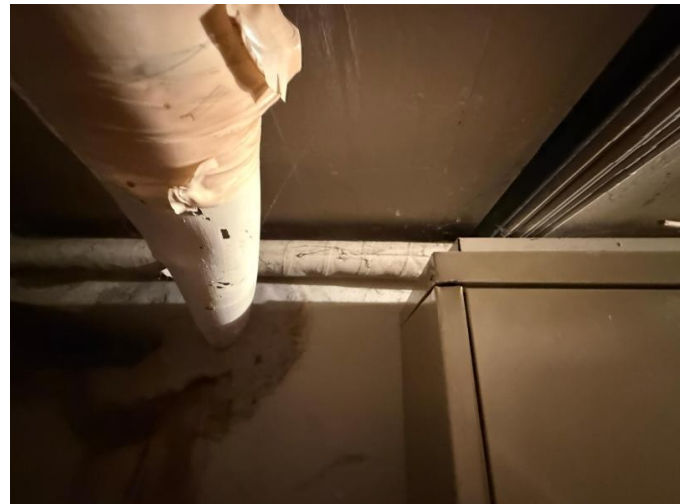
| Eindbeoordeling materiaalrisico | Verhoogd materiaalrisico en/of verhoogde kans op vezelvrijgave |

| Gebondenheid | Categorie 2: niet-hechtgebonden met matrix |
| Asbestsoort (vezeltype) | Crocidoliet aanwezig |
| Toestand van het materiaal | Licht beschadigd, licht verweerd. Intacte calciumsilicaatplaat of materiaal met categorie 3-gebondenheid |

| Beschrijving | Leidingisolatie (Kelder) |
| Opmerking | <p>In het inspectieprotocol is een monstername van thermische isolatie verplicht om dit te identificeren als niet-asbesthoudend. De toepassing blijft verdacht tot een staalanalyse kan uitsluitend geven</p> <p>De vermelde lengtes, omtrekken en diktes betreffen een berekende schatting. Er worden geen rechten verleend aan deze lengtes, omtrekken en diktes .</p> |

Het asbestmateriaal valt onder de mijlpaal van 2034.

Verwijderen

- Zorg voor een veilig beheer. Vermijd het beschadigen van het asbestmateriaal. Controleer de toestand jaarlijks op wijzigingen.
- Scherm in afwachting van verwijdering het asbestmateriaal af van luchtstromingen en verstoring: bijvoorbeeld door het te verpakken, te fixeren, af te dekken, signalisatie - afbakening aan te brengen, ...
- Voer bijkomende staalname(s) uit.

- Hermetische zone (erkend asbestverwijderaar)  
Dit betreft een niet-hechtgebonden asbestmateriaal. Het verwijderen van deze toepassing kan een grote vezelvrijgave tot gevolg hebben. Deze toepassing kan enkel verwijderd worden in een hermetische zone door een erkend asbestverwijderaar..

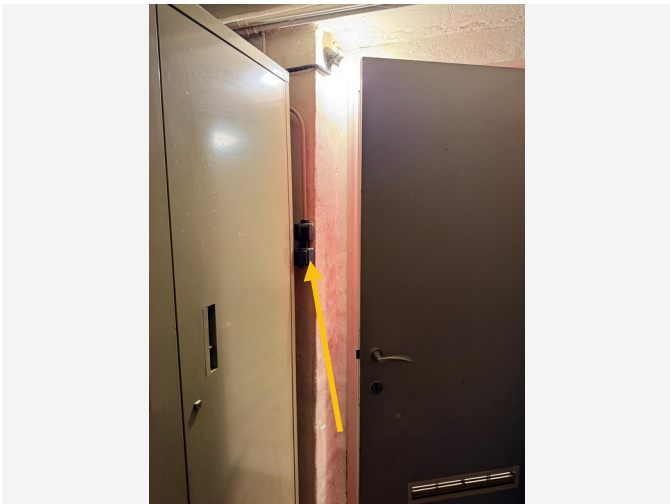
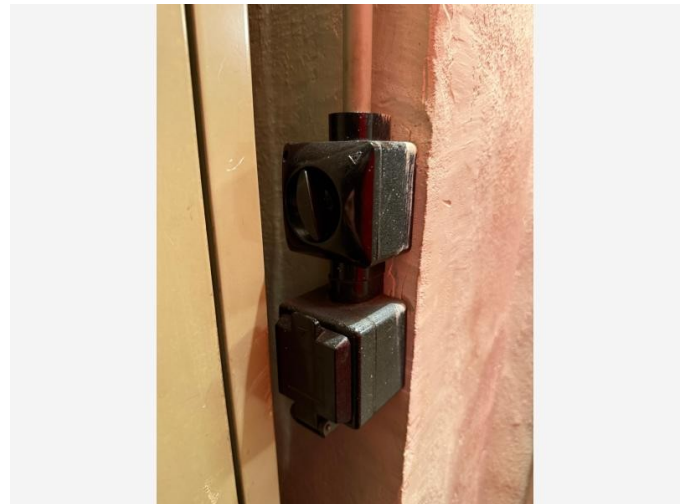
| Eindbeoordeling materiaalrisico | Laag materiaalrisico en/of verlaagde kans op vezelvrijgave |

| Asbestsoort (vezeltype) | Crocidoliet aanwezig |
| Toestand van het materiaal | Onbeschadigd, niet verweerd |

| Beschrijving | Schakelaar (type Bakeliet) |
| Opmerking | <p>Het is moeilijk te bepalen of de bakeliettoepassingen in de woning ook effectief asbesthoudend zijn (het kan ook gaan om de asbestvrije variant).</p> <p>Er werd geen monster genomen owv beschadiging aan een elektrisch gerelateerde toepassing, extra controle bij verwijdering van het verdacht materiaal. Vermoedelijk zullen de toepassingen verwijderd worden bij aanpassing van het elektriciteitsnetwerk.</p> |

Het asbestmateriaal valt onder de mijlpaal van 2040.

Zorgvuldig beheren

- Zorg voor een veilig beheer. Vermijd het beschadigen van het asbestmateriaal. Controleer de toestand jaarlijks op wijzigingen.
- Voer bijkomende staalname(s) uit.

- Eenvoudige handelingen: mag via doe-het-zelf of door werknemer(s) met opleidingsattest eenvoudige handelingen  
Als dit materiaal verwijderd kan worden zonder het te breken, te beschadigen... , dan mag met dit met eenvoudige handelingen. Vermijd stofvorming en stofverspreiding op elk moment van de werken. Bevochtig of fixeert het materiaal.

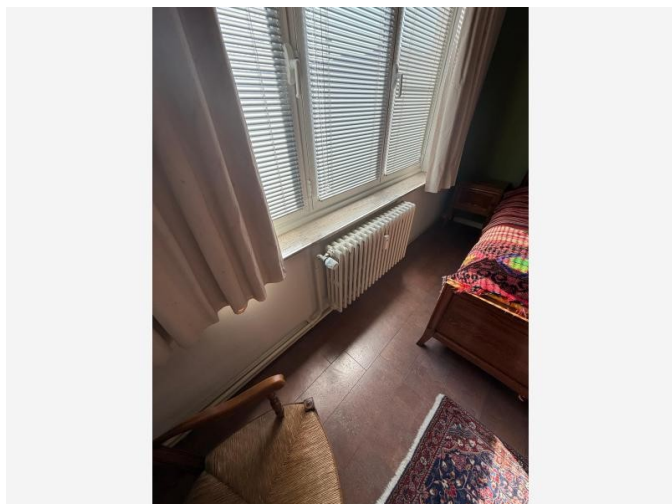
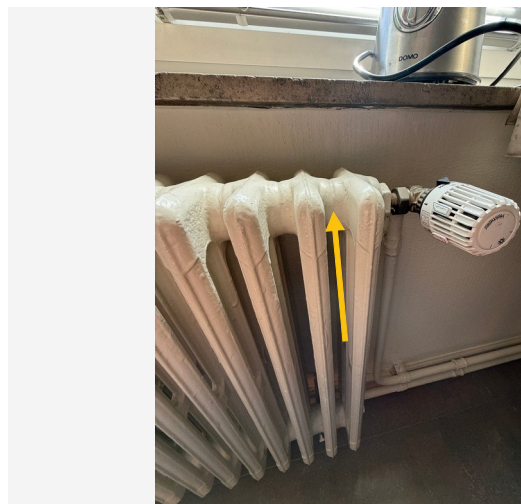
Oude radiatoren kunnen nog steeds oude asbesthoudende pakkingen bevatten.

Aanvullend of destructief onderzoek kan hierover uitsluitsel geven.

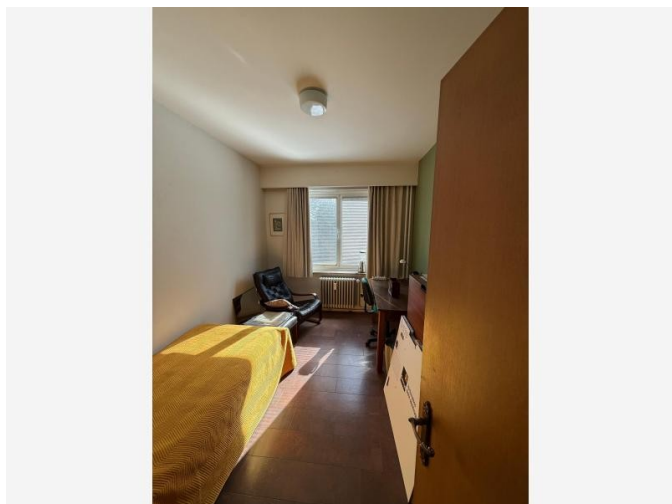
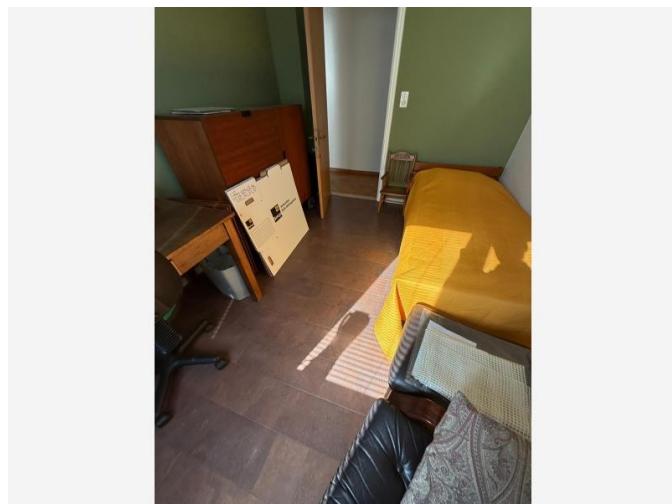
Oude parket/ laminaatvloeren kunnen mogelijk verlijmd zijn met asbesthoudende materialen.

Onder de huidige vloeren kunnen nog restanten aanwezig zijn van oude vloeren.

Bij verwijdering kan verder destructief of aanvullend onderzoek hierover uitsluitsel geven.

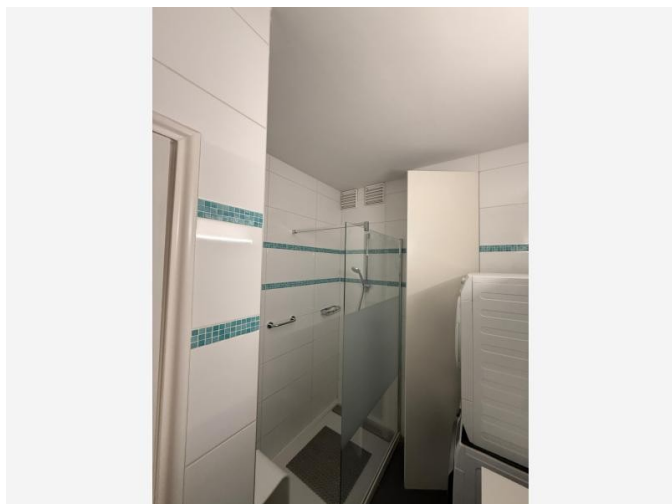
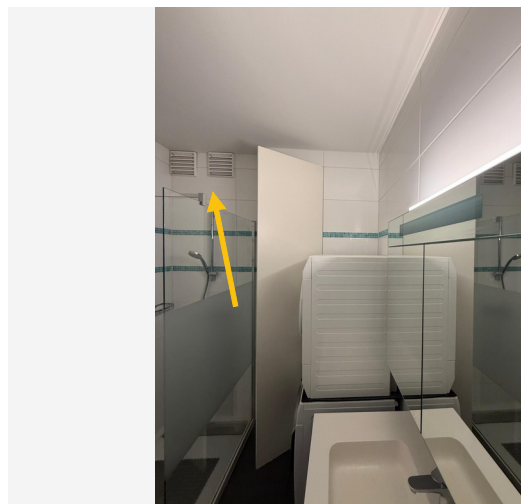
Technische koker kan mogelijks asbesthoudende afvoerbuizen bevatten. De koker is afgesloten en valt niet onder het 'niet-destructief onderzoek'. Bij renovatie van het gebouw is een bijkomend onderzoek aan te raden.

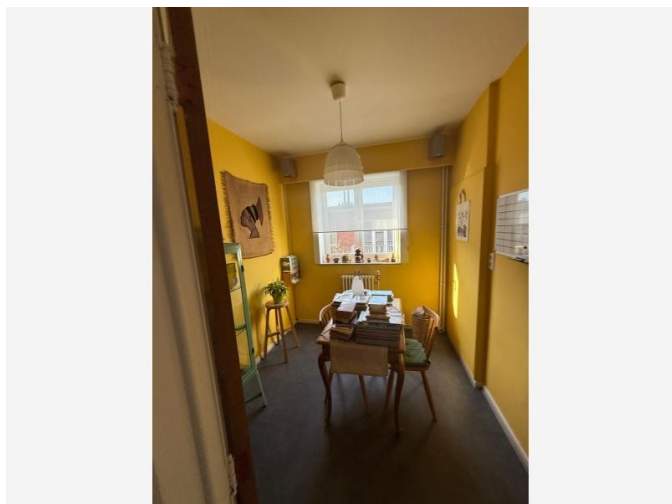
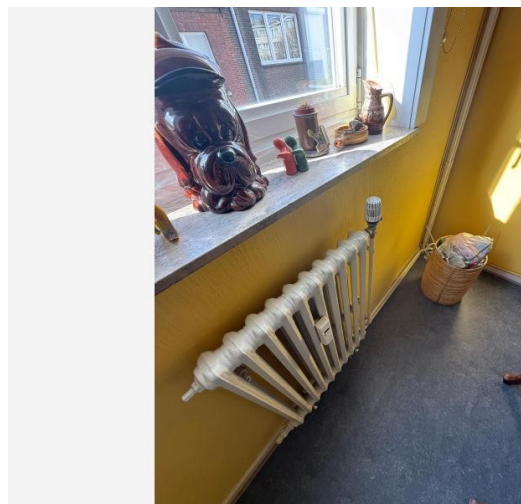
Oude vinylvloeren kunnen mogelijk verlijmd zijn met asbesthoudende materialen.

Onder de huidige vloeren kunnen nog restanten aanwezig zijn van oude vloeren.

Bij verwijdering kan verder destructief of aanvullend onderzoek hierover uitsluitsel geven.

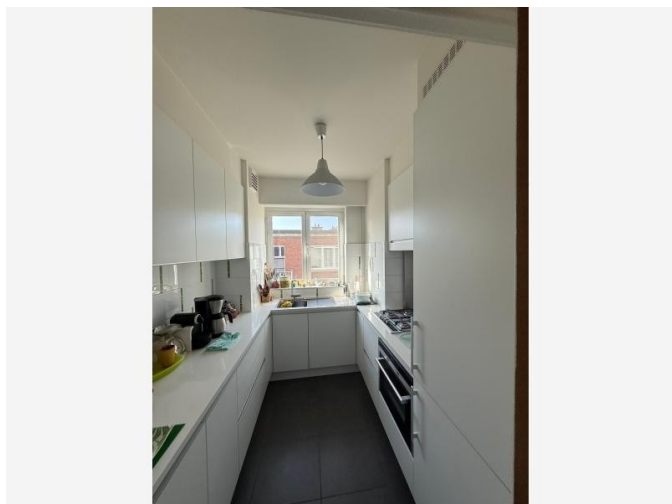
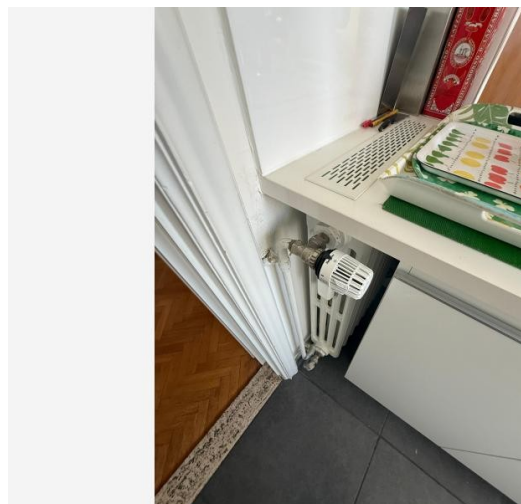
Oude tegels/ vloeren kunnen mogelijk verlijmd zijn met asbesthoudende materialen.

Onder de huidige vloeren kunnen nog restanten aanwezig zijn van oude asbestverdachte vloeren of lijmlagen aanwezig zijn. Destructief of aanvullend onderzoek kan hierover uitsluitsel geven.

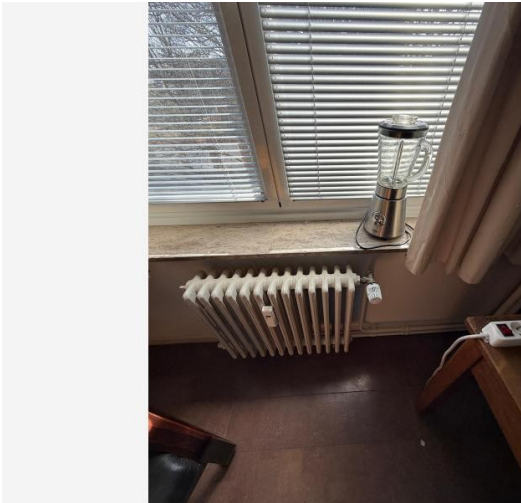
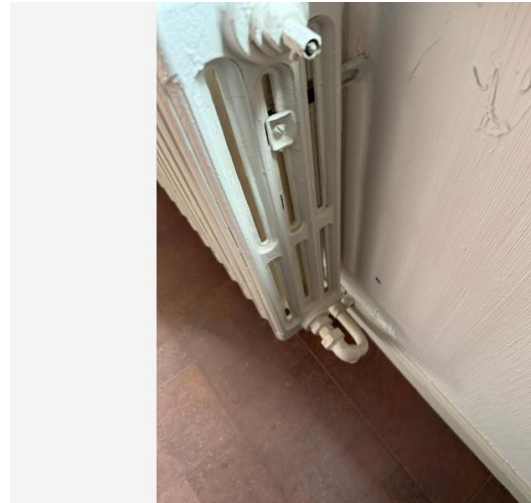
## Fiche 10: Pleisterwerk wand

Geen asbest

| # | Type | Referentie | Resultaat |
|---|---|---|---|
| 10.1 | Mengmonster | MM01 | Geen asbest |

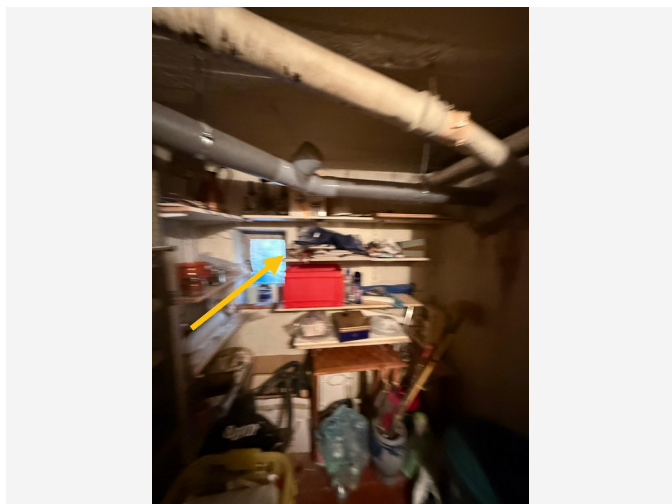
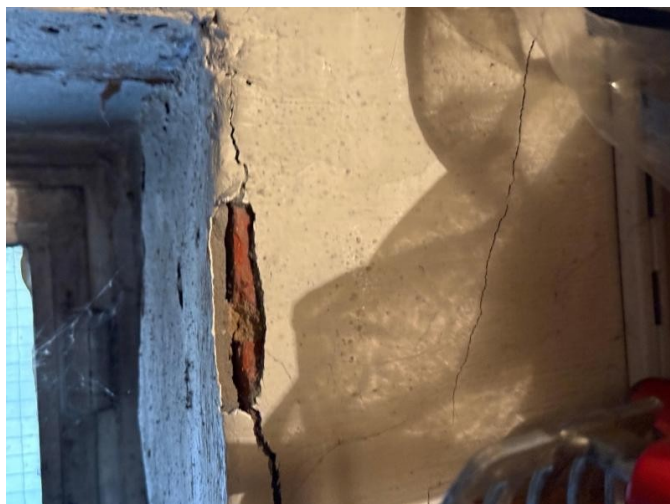
## Fiche 11: Cementpleister wand (Kelder)

Geen asbest

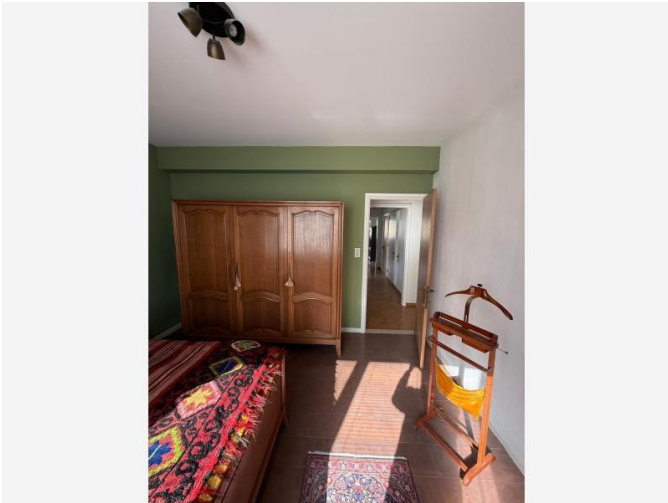
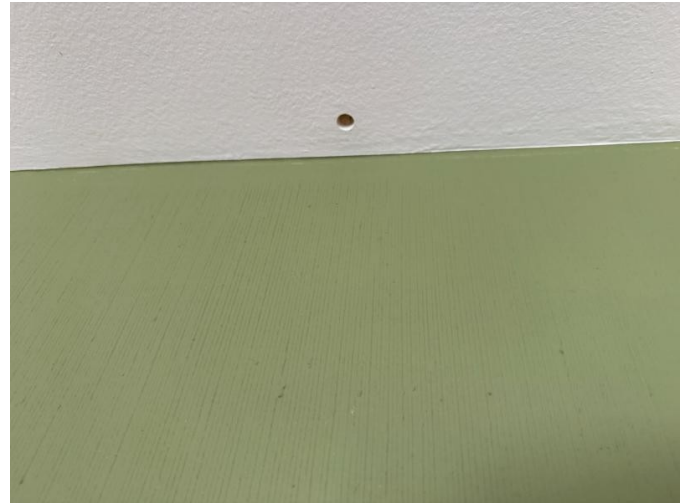
## Fiche 12: Pleisterwerk plafond

Geen asbest

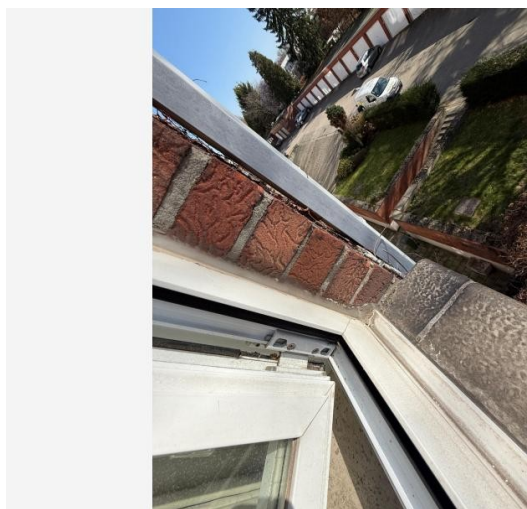
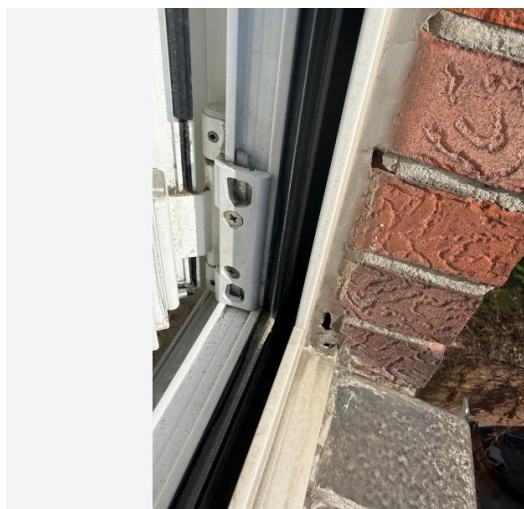
### Fiche 13: Afdichtingsmateriaal (mastiek, kit, ...) aan schrijnwerk

| Beschrijving | Notitie | Terug te vinden op plannen |
|---|---|---|
| Fiche 13: Afdichtingsmateriaal (mastiek, kit, ...) aan schrijnwerk | De mastiek werd gecontroleerd en als niet-asbesthoudend beschouwd. (zacht en elastisch) | Plan 1.6: V2 Kitwerk ramen + lijm wandtegels |

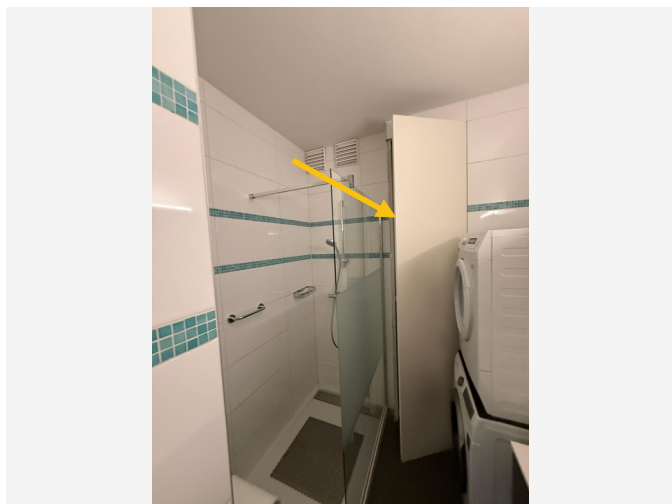
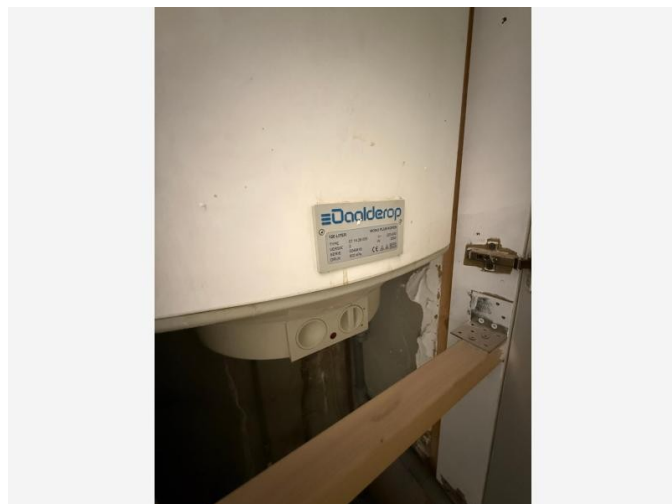
### Fiche 15: Materialen aan de stookketel (dichtingen, isolerend materiaal, ...)

| Beschrijving | Notitie | Terug te vinden op plannen |
|---|---|---|
| Fiche 15: Materialen aan de stookketel (dichtingen, isolerend materiaal, ...) | Het bouwjaar is niet teruggevonden en het exact gebruik van asbesthoudend materiaal is niet gekend . Laat de boiler controleren door een opgeleid techniker (basis 8 u asbest) tijdens het onderhoud. | - |
