# Asbestinventarisatetest

Niellonstraat 28, 2600 Antwerpen

Attestnummer : 20260227-000393.000

Uitgegeven op : 27.02.2026

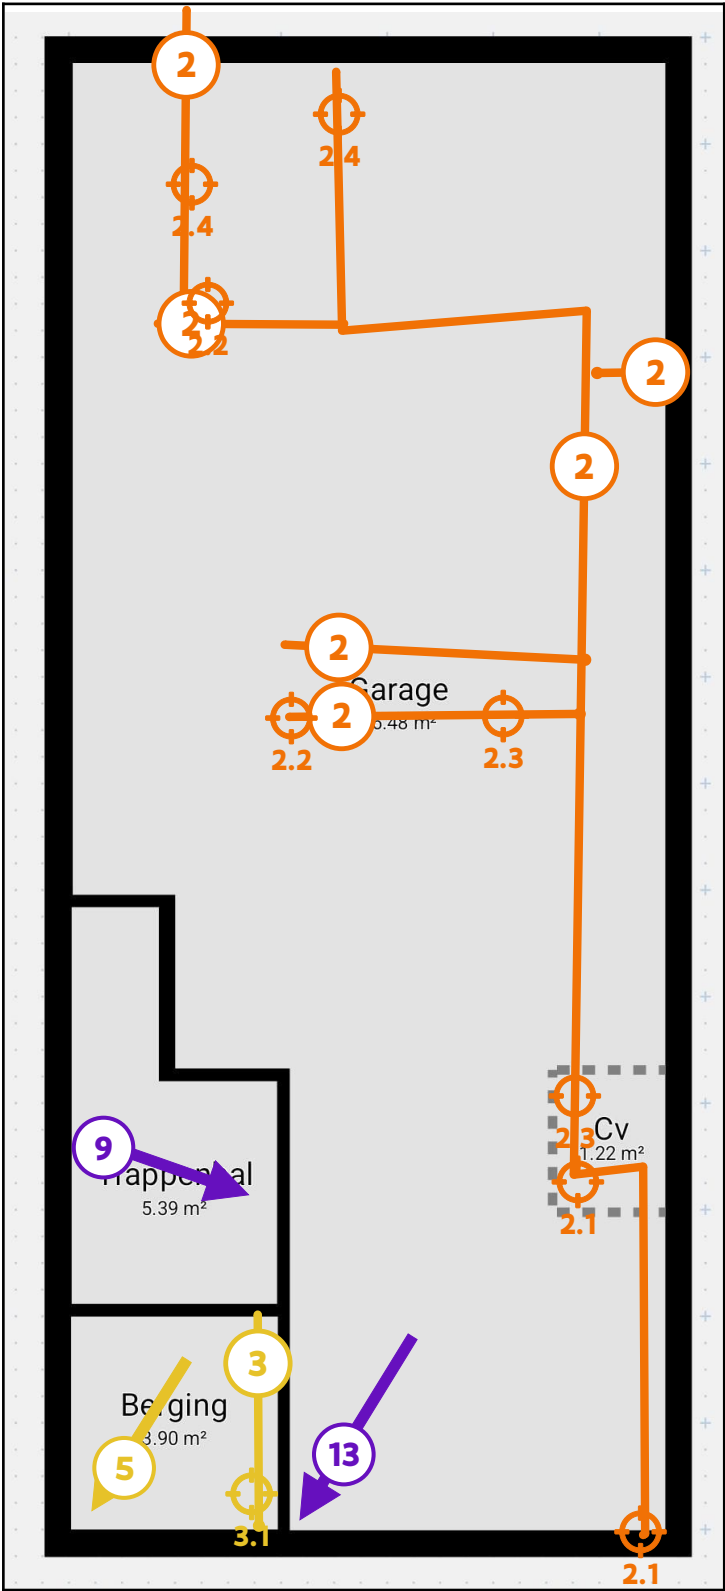
# Plan 1.1: Kelder

| 2. Leidingisolatie met gips - garage | Asbestmateriaal | Verwijderen |
| 3. Doorvoerleiding elektriciteit kelderberging | Asbestmateriaal | Zorgvuldig beheren |
| 5. Doorvoerleiding gastoevoer kelderberging | Asbestmateriaal | Zorgvuldig beheren |

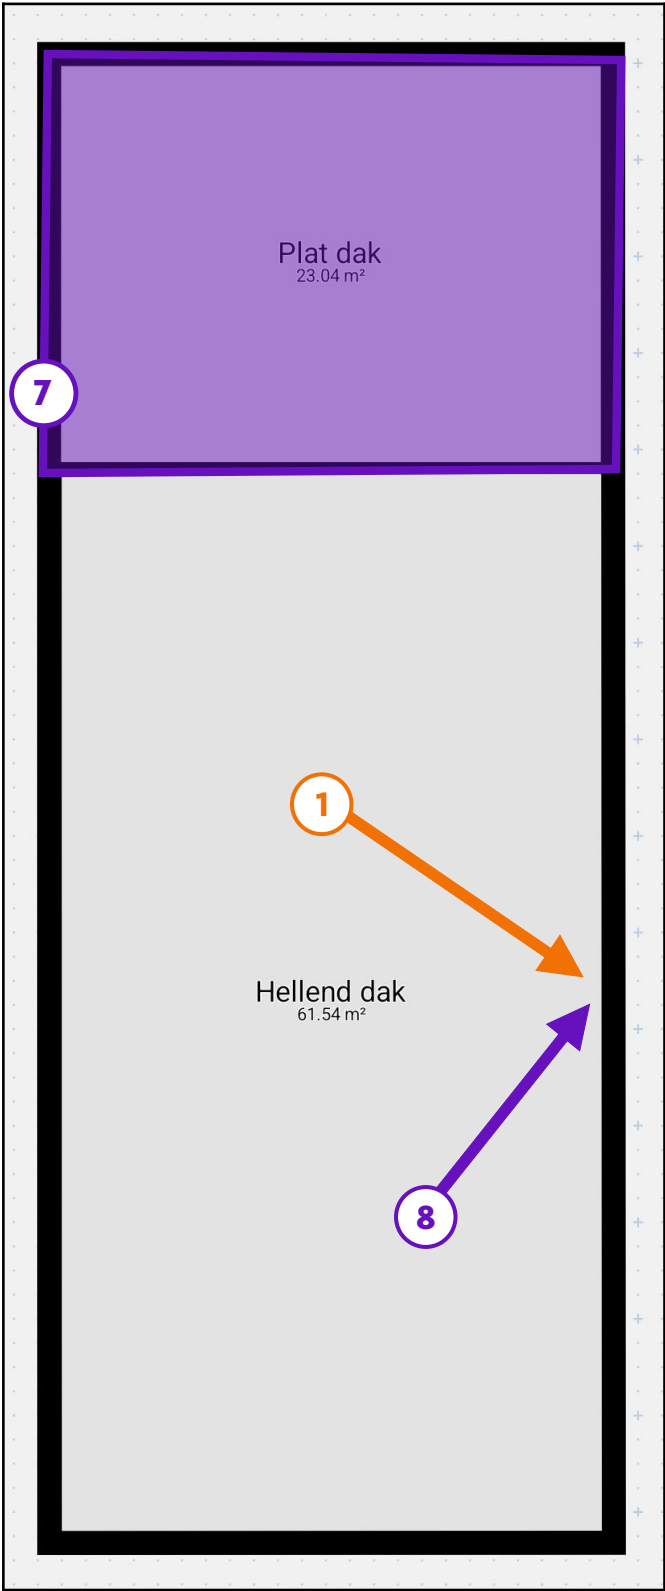
# Plan 1.15: Daken

| 1. Schouwhoed rookgaskanaal hellend dak woning | Asbestmateriaal | <a href="#">Verwijderen</a> |
| 7. Onderdak plat dak woning | Beperking | - |
| 8. Rookgaskanalen hellend dak woning | Beperking | - |

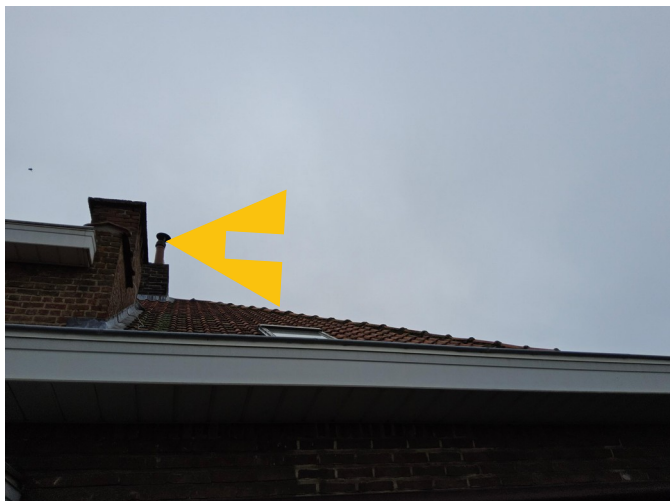
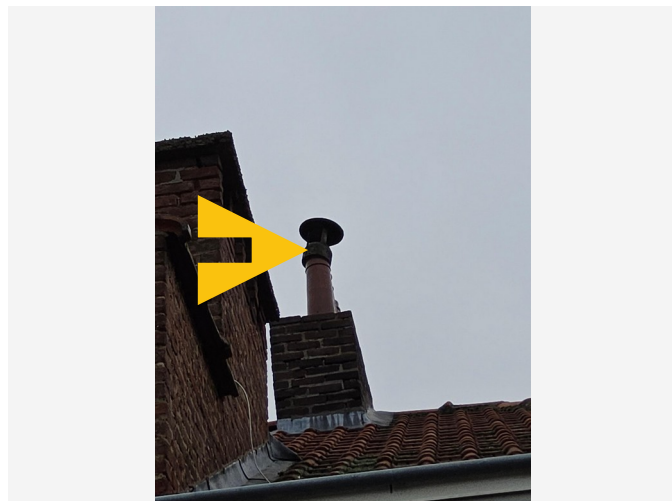
# Fiche 1: Schouwwhoed rookgaskanaal hellend dak woning

Het asbestmateriaal valt onder de mijlpaal van 2034.

| Eindbeoordeling materiaalrisico | Verhoogd materiaalrisico en/of verhoogde kans op vezelvrijgave |

| Asbestsoort (vezeltype) | Crocidoliet aanwezig |
| Toestand van het materiaal | Matig beschadigd, matig verweerd |

| Identificatiemethode | <p>De asbestdeskundige beoordeelt het materiaal als asbestverdacht en dus asbesthoudend, en dit zonder monstername.</p> <p>Motivatie: Er is een onderzoeksbeperking die monstername verhindert; De ruimte of het materiaal bevindt zich hoger dan 3,5 meter vanaf een vaste ondergrond.</p> |

- Verwijder dit asbestmateriaal zo snel mogelijk. Volg de toestand goed op.
- Voer bijkomende staalname(s) uit.

- Eenvoudige handelingen: mag via doe-het-zelf of door werknemer(s) met opleidingsattest eenvoudige handelingen  
Indien het materiaal niet beschadigd geraakt en men stofvorming vermijdt mag dit eventueel door een doe-het-zelf of werknemer(s) met opleidingsattest eenvoudige handelingen verwijderd worden. Dit is enkel mogelijk mits het nemen van de juiste voorzorgsmaatregelen, het gebruik van de nodige PBM's (een aansluitend stofmasker beschermingsklasse FFP3, wegwerphandschoenen, een wegwerpoverall (Cat. III, Type 5 en 6) en afspoelbare schoenen) en mits het materiaal goed bevochtigd of gefixeerd wordt tijdens de verwijdering. De doe-het-zelf dient de schouwwhoed met handgereedschap los te wrikken of uit te breken. Het afval dient hermetisch afgesloten en dubbel verpakt afgevoerd te worden naar een recyclagepark of kan opgehaald worden door een geregistreerde asbestinzamelaar. Bij verwijdering door een aannemer of erkend asbestverwijderaar staat die zelf in voor het correct afvoeren van het asbestafval.

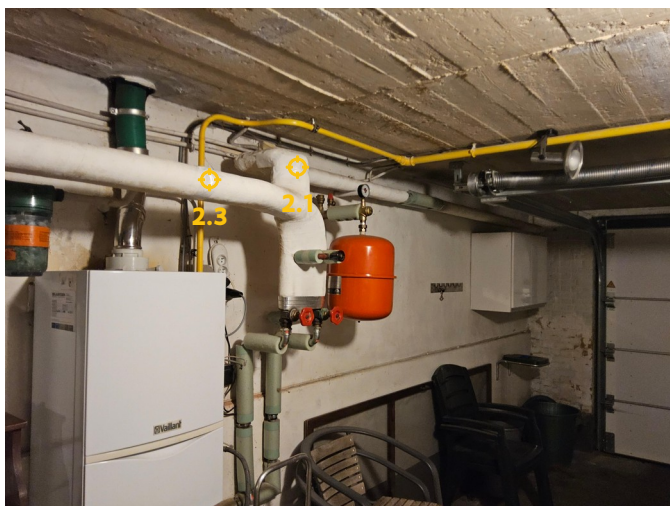
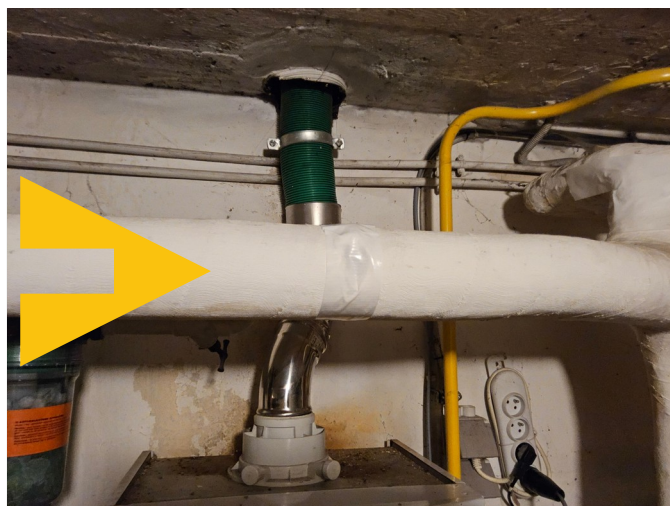
| Eindbeoordeling materiaalrisico | Verhoogd materiaalrisico en/of verhoogde kans op vezelvrijgave |

| Gebondenheid | Categorie 2: niet-hechtgebonden met matrix |
| Asbestsoort (vezeltype) | Amfibool aanwezig, uitgezonderd crocidoliet |
| Asbestconcentratie | Hoog ( $\geq 50\%$ ) |
| Toestand van het materiaal | Licht beschadigd, licht verweerd. Intact calciumsilicaatmateriaal of categorie III 'gebondenheid' |

| # | Type | Referentie | Resultaat |
|---|---|---|---|
| 2.3 | Mengmonster | 9.3 | Amosiet |

- Verwijder dit asbestmateriaal zo snel mogelijk. Volg de toestand goed op.

- Hermetische zone (erkend asbestverwijderaar)  
Gezien de onvermijdelijke vrijgave van asbestdeeltjes dient deze toepassing in hermetische zone verwijderd te worden.

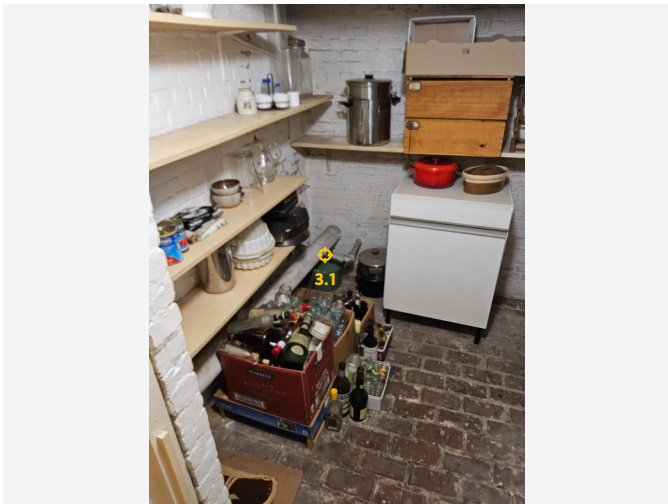
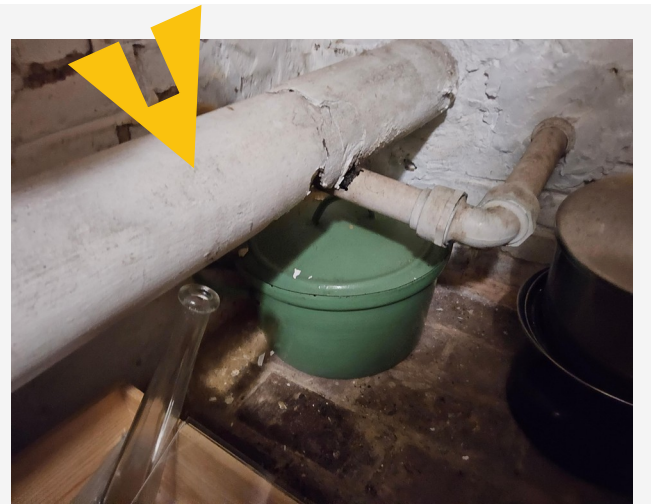
| Opmerking | Omvang niet vast te stellen binnen het kader van het niet-destructief onderzoek. Mogelijks loopt deze koker verder door tot aan de straat. |

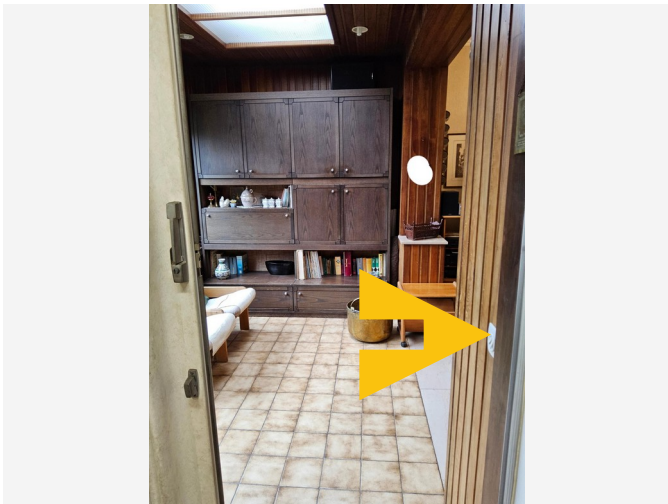
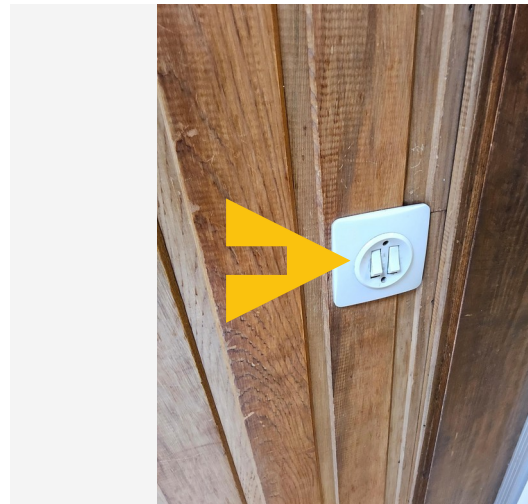
| Identificatiemethode | De asbestdeskundige beoordeelt het materiaal als asbestverdacht en dus asbesthoudend, en dit zonder monstername.<br><br>Motivatie: De monstername brengt andere schade aan dan schade die inherent is aan de monstername. |

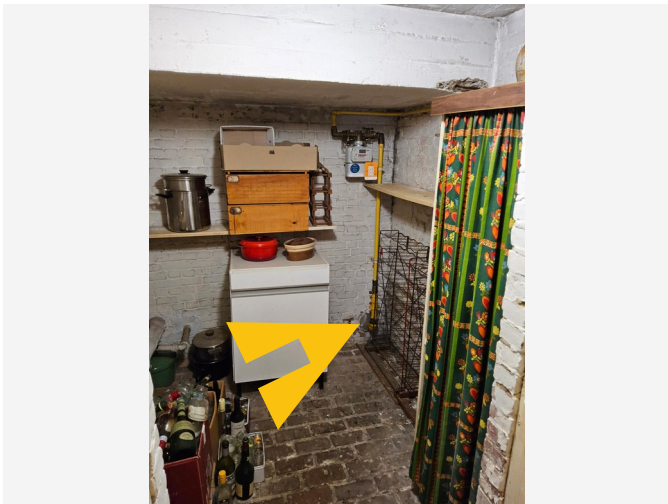
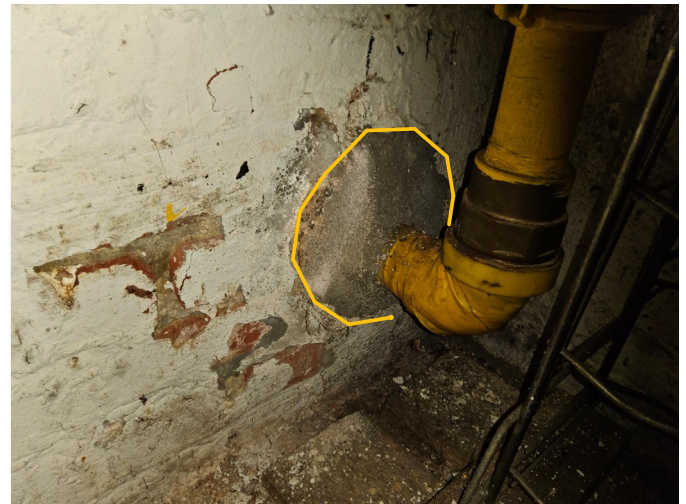
| Opmerking | Omvang niet vast te stellen binnen het kader van het niet-destructief onderzoek. Waarschijnlijk loopt deze koker verder door tot aan de straat. Meestal eigendom van een nutsbedrijf. |

Indien het materiaal niet beschadigd geraakt en men stofvorming vermijdt mag dit eventueel door een doe-het-zelf of werknemer(s) met opleidingsattest eenvoudige handelingen verwijderd worden. Dit is enkel mogelijk mits het nemen van de juiste voorzorgsmaatregelen, het gebruik van de nodige PBM's (een aansluitend stofmasker beschermingsklasse FFP3, wegwerphandschoenen, een wegwerpoverall (Cat. III, Type 5 en 6) en afspoelbare schoenen) en mits het materiaal goed bevochtigd of gefixeerd wordt tijdens de verwijdering. De doe-het-zelf dient de koker(s) met handgereedschap los te wrikken of uit te breken. Het afval dient hermetisch afgesloten en dubbel verpakt afgevoerd te worden naar een recyclagepark of kan
