# Asbestinventarisatetest

Antwerpsestraat 46, 2845 Niel

Attestnummer : 20250818-000374.000

## Zone 1: Kantoor

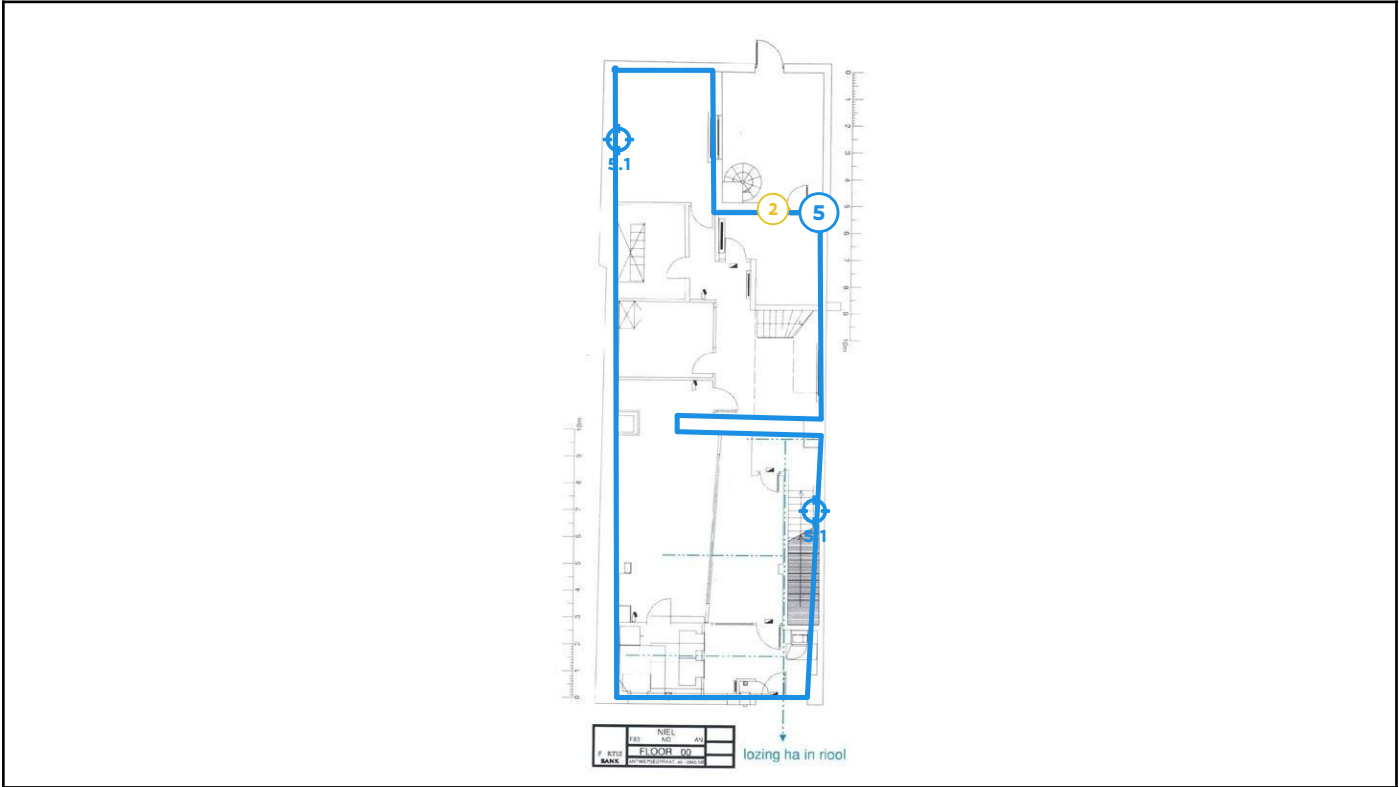
# Plan 1.1: Gelijkvloers

| Beschrijving | Type | Actie |
|---|---|---|
| 2. Vensterbank binnen | Asbestmateriaal | Zorgvuldig beheren |

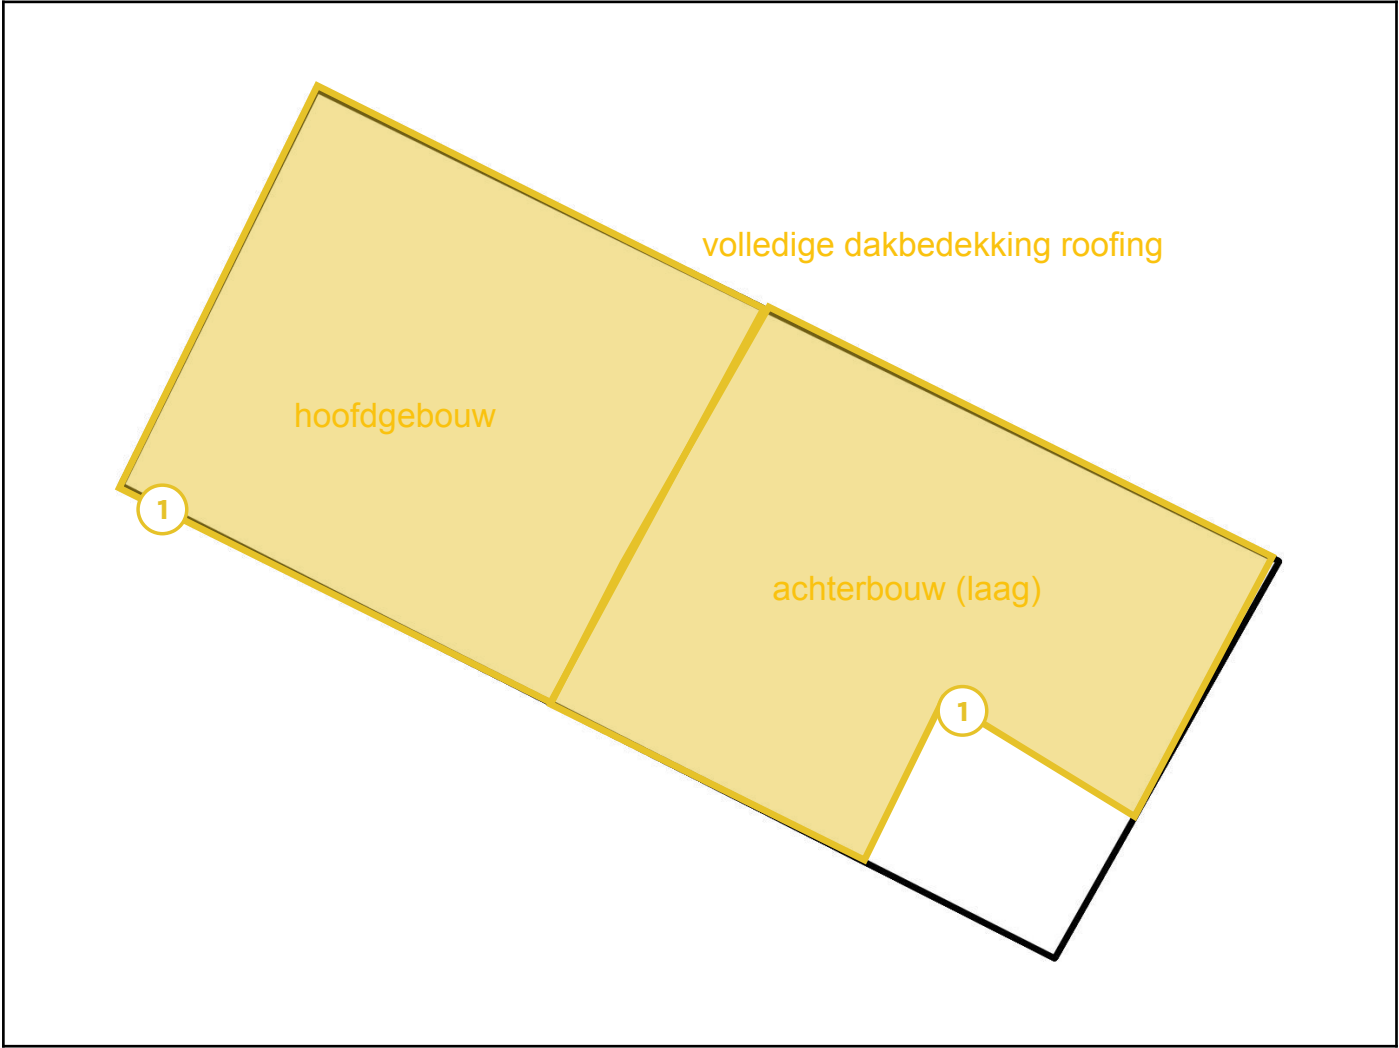
# Plan 1.6: Dakenplan

| Beschrijving | Type | Actie |
|---|---|---|
| 1. Roofing dak achterbouw | Asbestmateriaal | Zorgvuldig beheren |

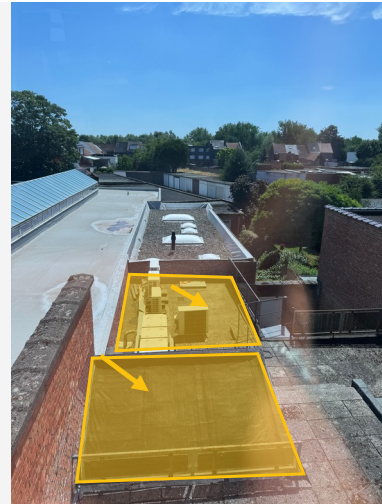
Detailfoto

Het asbestmateriaal valt onder de mijlpaal van 2040.

Zorgvuldig beheren

| Eindbeoordeling materiaalrisico | Zeer laag materiaalrisico en/of zeer lage kans op vezelvrijgave |

| Asbestsoort (vezeltype) | Alleen chrysotiel |
| Toestand van het materiaal | Onbeschadigd, niet verweerd |

| Beschrijving | Roofing dak achterbouw |
| Asbestmateriaal | Dak- en gevelbekleding - Roofing |
| Identificatiemethode | Vaststelling zonder monstername<br><br>Motivatie: Groot risico op structurele gevolgschade (leeschade, werking installatie,...) |

- Zorg voor een veilig beheer. Vermijd het beschadigen van het asbestmateriaal. Controleer de toestand jaarlijks op wijzigingen.

- Eenvoudige handelingen: mag via doe-het-zelf of door werknemer(s) met opleidingsattest eenvoudige handelingen  
Indien blijkt bij eventuele werken aan het dak dat de aanwezige roofing asbest zou bevatten, mag dit verwijderd worden door een werknemer met opleidingsattest. Draag hierbij steeds de juiste beschermingsmiddelen en verwijder de roofing dubbel verpakt naar de juiste asbest afvalverwerker.

| Opmerking | Neem bij eventuele werken aan het dak stalen van de roofing om deze te laten onderzoeken naar eventuele aanwezigheid van asbest. |

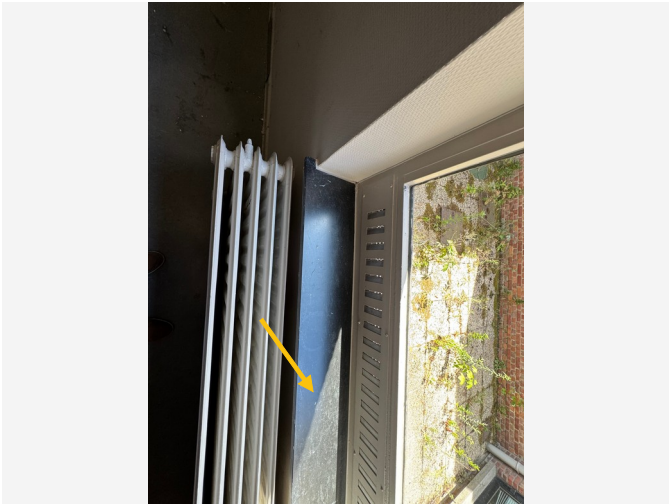
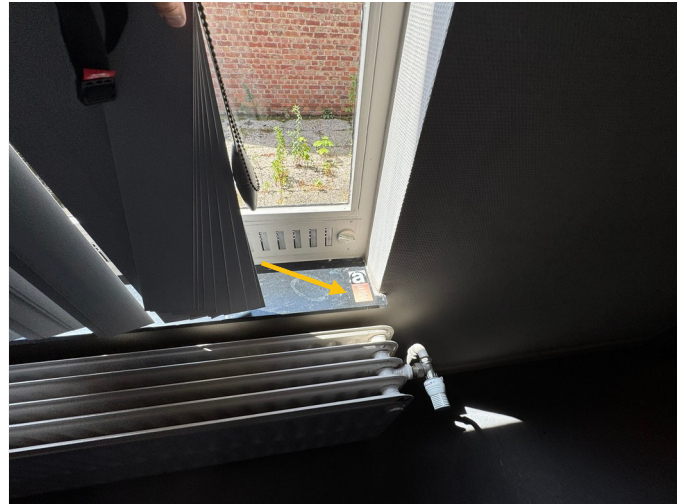
Het asbestmateriaal valt onder de mijlpaal van 2040.

Zorgvuldig beheren

| Eindbeoordeling materiaalrisico | Laag materiaalrisico en/of verlaagde kans op vezelvrijgave |

| Asbestsoort (vezeltype) | Crocidoliet aanwezig |
| Toestand van het materiaal | Onbeschadigd, niet verweerd |

| Beschrijving | Vensterbank binnen |
| Asbestmateriaal | Plaat, paneel, tablet - Type Massal |

- Zorg voor een veilig beheer. Vermijd het beschadigen van het asbestmateriaal. Controleer de toestand jaarlijks op wijzigingen.
- Verwijder dit asbestmateriaal zo snel mogelijk. Volg de toestand goed op.

- Eenvoudige handelingen: mag via doe-het-zelf of door werknemer(s) met opleidingsattest eenvoudige handelingen  
De venstertablet mag door de doe-het-zelf of door een werknemer met opleidingsattest verwijderd worden. Draag de juiste beschermingsmiddelen, kap het massal venstertablet voorzichtig los en verwijder het dubbel verpakt naar de juiste asbest afvalverwerker.

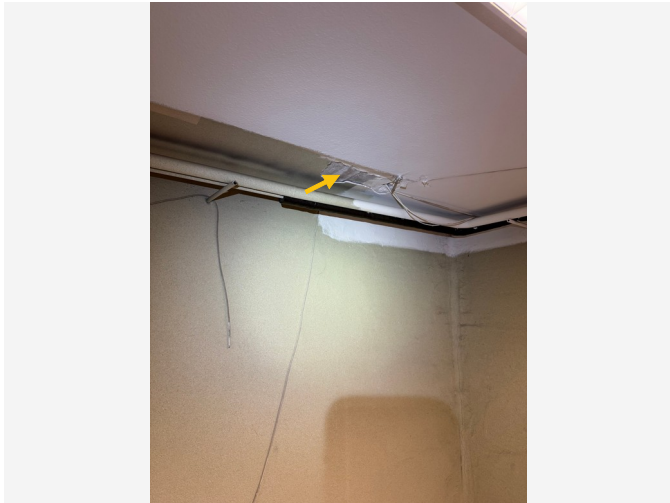
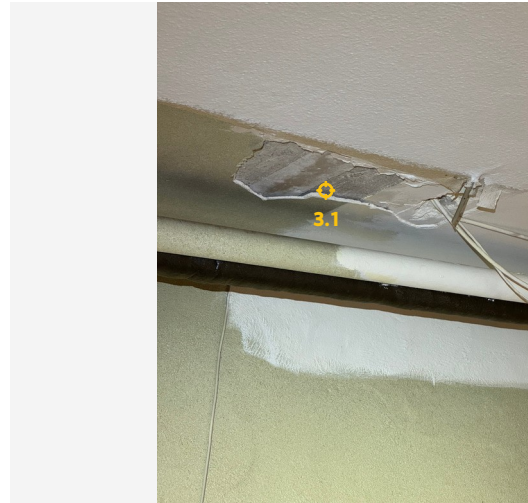
## Fiche 3: Pleisterwerk plafond

Geen asbest

| # | Type | Referentie | Resultaat |
|---|---|---|---|
| 3.1 | Mengmonster | 3006-04 | Geen asbest |

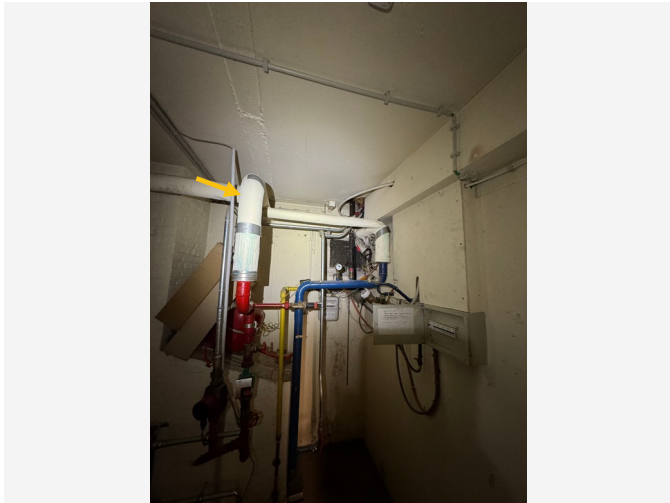
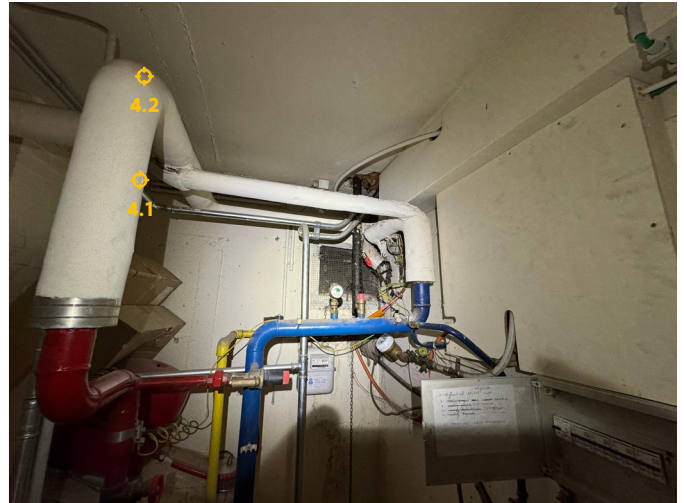
## Fiche 4: Leidingisolatie

Geen asbest

| # | Type | Referentie | Resultaat |
|---|---|---|---|
| 4.1 | Mengmonster | 3006-01 | Geen asbest |
| 4.2 | Mengmonster | 3006-02 | Geen asbest |

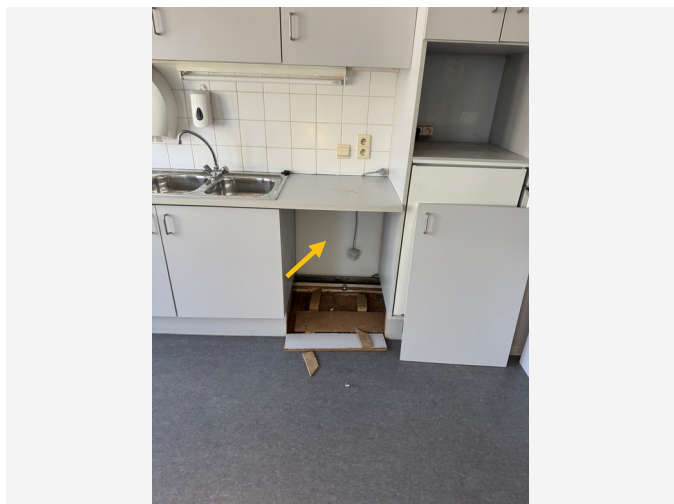
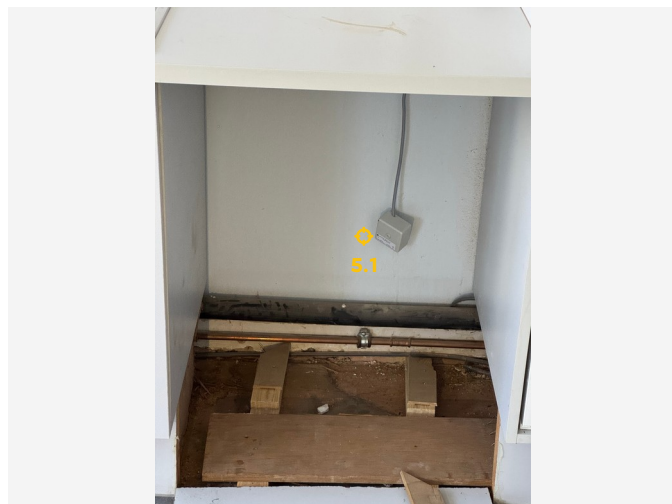
## Fiche 5: Pleisterwerk muren

Geen asbest

| # | Type | Referentie | Resultaat |
|---|---|---|---|
| 5.1 | Mengmonster | 3006-03 | Geen asbest |
