Asbestinventarisatetest

Lodewijk Gerritslaan 38/202, 2600 Antwerpen

Attestnummer : 20260220-000092.001

Uitgegeven op : 26.02.2026

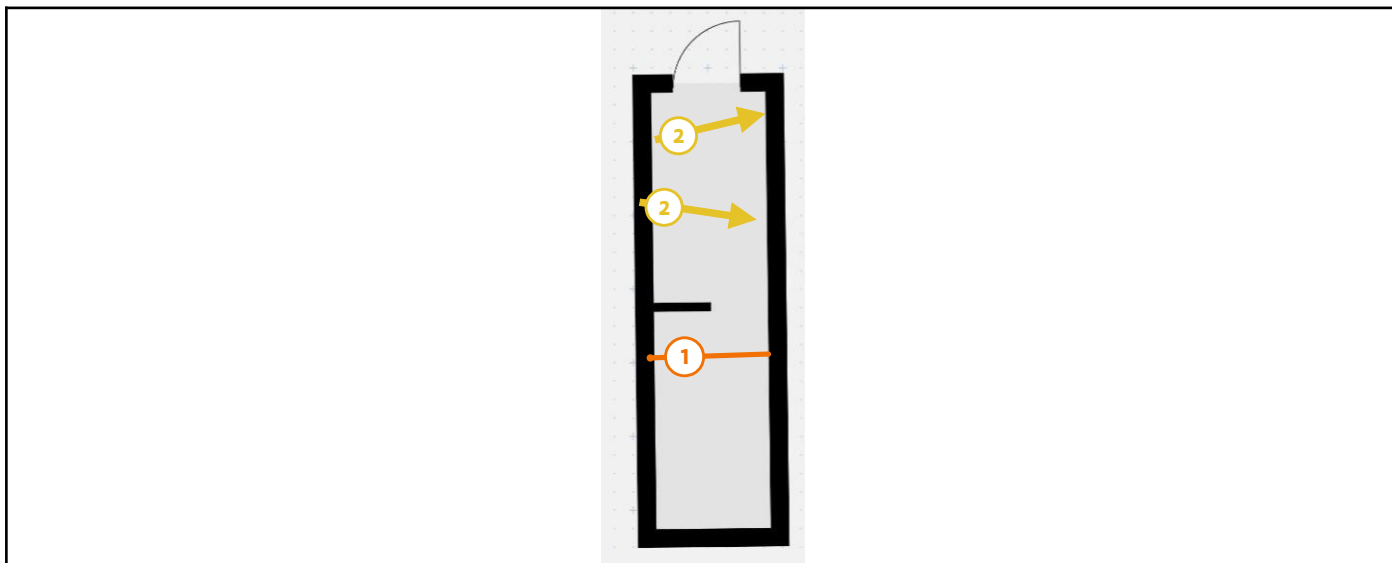
Plan 1.4: kelderberging 3

Beschrijving	Type	Actie
1. Leidingisolatie kelderberging	Asbestmateriaal	Verwijderen
2. Bakeliet lichtschakelaar en lichtpunt kelderberging	Asbestmateriaal	Zorgvuldig beheren

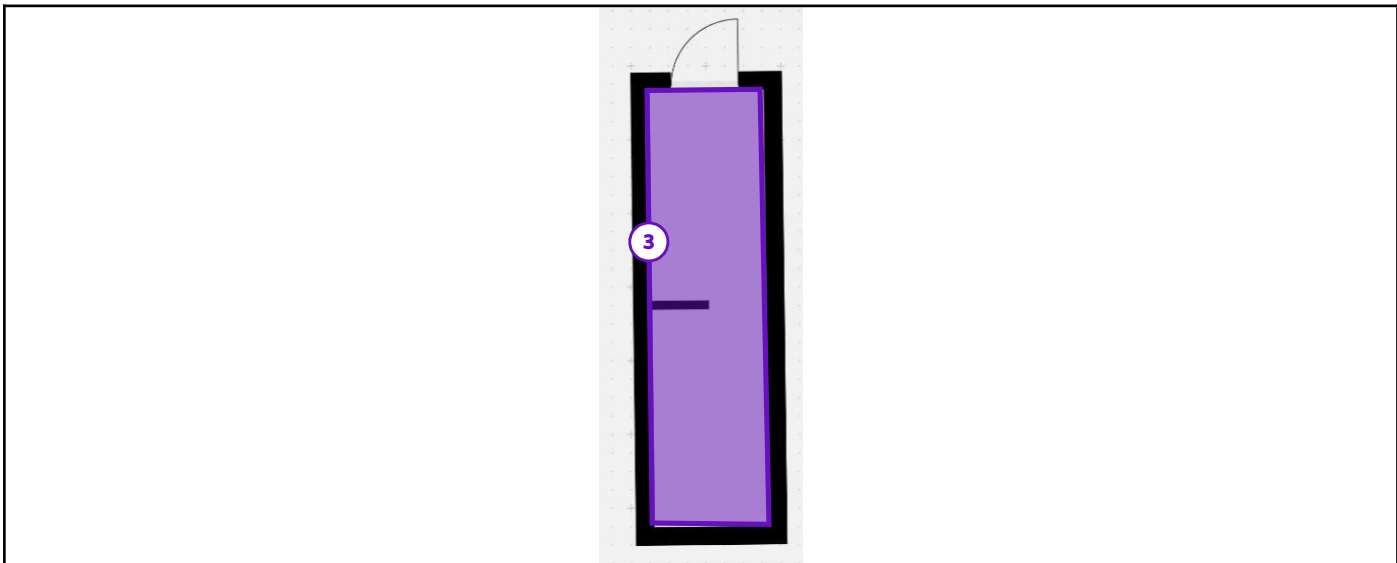
Plan 1.5: kelderberging 3

Beschrijving	Type	Actie
3. Materiaal in opslag kelderberging	Beperking	-

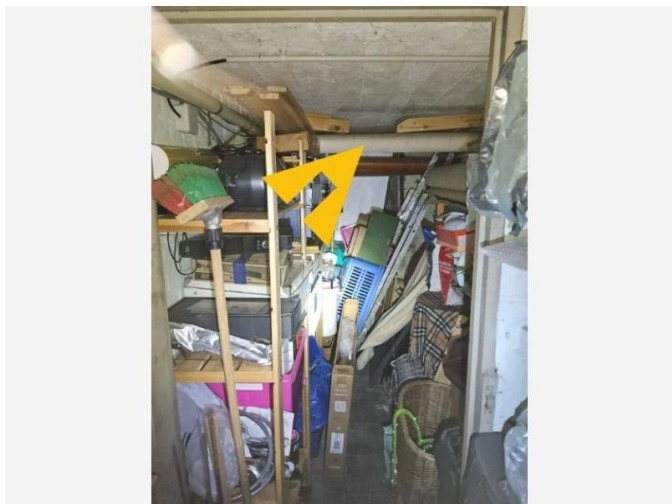
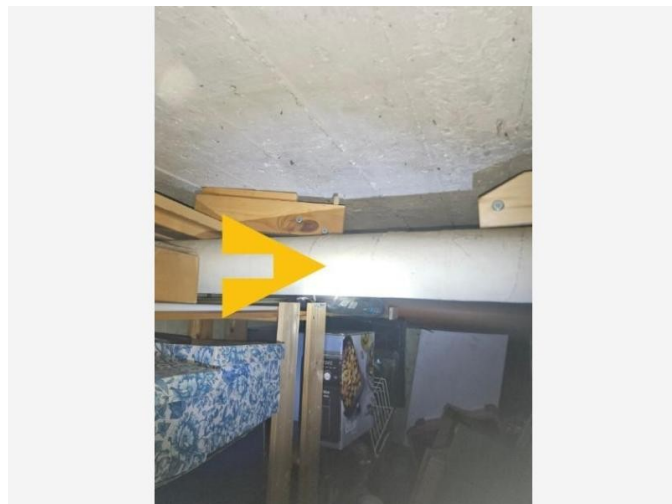
Eindbeoordeling materiaalrisico	Verhoogd materiaalrisico en/of verhoogde kans op vezelvrijgave
---------------------------------	--

Gebondenheid	Categorie 2: niet-hechtgebonden met matrix
Asbestsoort (vezeltype)	Amfibool aanwezig, uitgezonderd crocidoliet
Asbestconcentratie	Hoog ($\geq 50\%$)
Afschermingsgraad van het gehele materiaal	Geheel of deels (ook) vrij aan de binnenlucht
Toestand van het materiaal	Licht beschadigd, licht verweerd. Intact calciumsilicaatmateriaal of categorie III 'gebondenheid'

Beschrijving	Leidingisolatie kelderberging
Omgeving	Binnen
Primaire drager	HVAC infrastructuur en uitrusting
Asbestmateriaal	In-situ afwerkingslagen - Thermische isolatie
Bindmiddel van asbestmateriaal	Gips - kalk
Gebondenheid op basis van bindmiddel	Niet-hechtgebonden
Hoeveelheid (lengte - omtrek - dikte - aantal)	<ul style="list-style-type: none">• 1,50 m - 45,00 cm - 20,00 cm - 1 stuk
Totaal volume	0,135 m ³
Eenvoudig bereikbaar	Ja
Bevestigingswijze	<ul style="list-style-type: none">• Verlijmd, ingegoten, versmeerd
Identificatiemethode	De asbestdeskundige gebruikt een bestaande laboanalyse als bewijsdocument met bevestiging door vaststelling en expertise.
Destructieve handeling voor identificatie	Nee

Het asbestmateriaal valt onder de mijlpaal van 2034.

- Verwijder dit asbestmateriaal zo snel mogelijk. Volg de toestand goed op.

- Hermetische zone (erkend asbestverwijderaar)
Gezien de onvermijdelijke vrijgave van asbestdeeltjes dient deze toepassing in hermetische zone verwijderd te worden.

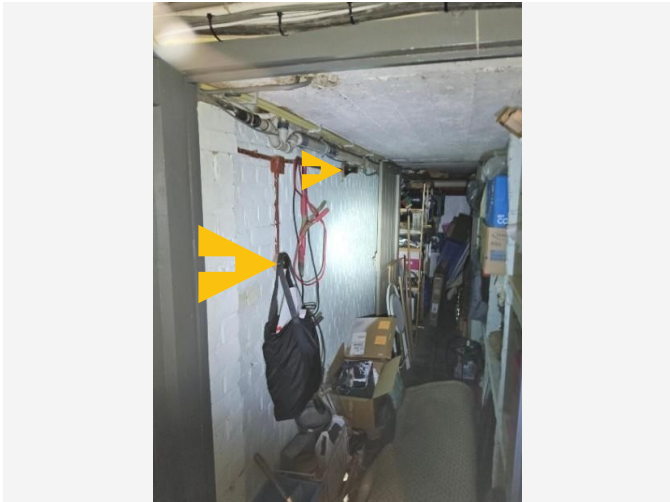
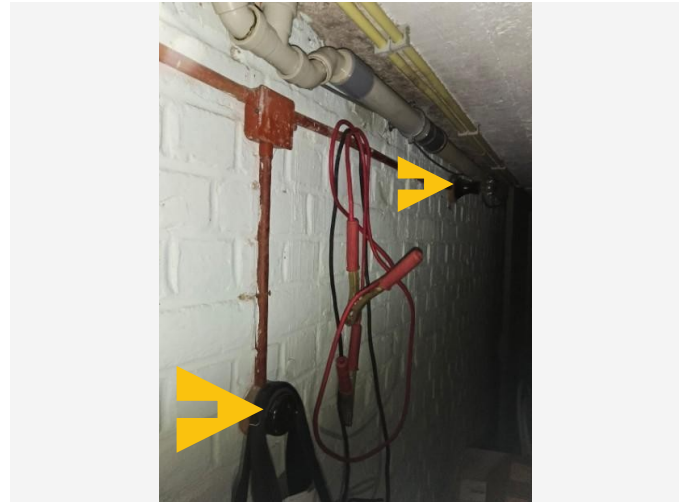
Fiche 2: Bakeliet lichtschakelaar en lichtpunt kelderberging

Eindbeoordeling materiaalrisico	Laag materiaalrisico en/of verlaagde kans op vezelvrijgave
---------------------------------	--

Gebondenheid	Categorie 1: hechtgebonden in oorsprong
Asbestsoort (vezeltype)	Crocidoliet aanwezig
Asbestconcentratie	Laag (< 50%)
Afschermingsgraad van het gehele materiaal	Geheel of deels (ook) vrij aan de binnenlucht
Toestand van het materiaal	Onbeschadigd, niet verweerd

Beschrijving	Bakeliet lichtschakelaar en lichtpunt kelderberging
Omgeving	Binnen
Primaire drager	Communicatie en elektrische infrastructuur en uitrusting
Asbestmateriaal	Plaat, paneel, tablet - Type Bakeliet
Bindmiddel van asbestmateriaal	Kunststof of -hars
Gebondenheid op basis van bindmiddel	Hecht
Hoeveelheid (oppervlakte - dikte - aantal)	<ul style="list-style-type: none">• 0,01 m² - 10,00 cm - 2 stuks
Totaal volume	0,002 m ³
Eenvoudig bereikbaar	Ja
Bevestigingswijze	<ul style="list-style-type: none">• Geschroefd
Identificatiemethode	<p>De asbestdeskundige beoordeelt het materiaal als asbestverdacht en dus asbesthoudend, en dit zonder monstername.</p> <p>Motivatie: De monstername brengt andere schade aan dan schade die inherent is aan de monstername.</p>
Destructieve handeling voor identificatie	Nee

Het asbestmateriaal valt onder de mijlpaal van 2040.

- Zorg voor een veilig beheer. Vermijd het beschadigen van het asbestmateriaal. Controleer de toestand jaarlijks op wijzigingen.
- Voer bijkomende staalname(s) uit.

- Eenvoudige handelingen: mag via doe-het-zelf of door werknemer(s) met opleidingsattest eenvoudige handelingen
Indien het materiaal niet beschadigd geraakt en men stofvorming vermijdt mag dit eventueel door een doe-het-zelver of werknemer(s) met opleidingsattest eenvoudige handelingen verwijderd worden. Dit is enkel mogelijk mits het nemen van de juiste voorzorgsmaatregelen, het gebruik van de nodige PBM's (een aansluitend stofmasker beschermingsklasse FFP3, wegwerphandschoenen, een wegwerpoverall (Cat. III, Type 5 en 6) en afspoelbare schoenen). Verwijder de bakeliet toepassingen voorzichtig met handgereedschap (voorzichtig losschroeven). De asbesthoudende toepassing mag in geen geval met machinaal gereedschap verwijderd worden om het risico op vrijgave van asbestdeeltjes zo veel als mogelijk in te perken. Het afval dient hermetisch afgesloten en dubbel verpakt afgevoerd te worden naar een recyclagepark of kan opgehaald worden door een geregistreerde asbestinzamelaar. Bij verwijdering door een aannemer of erkend

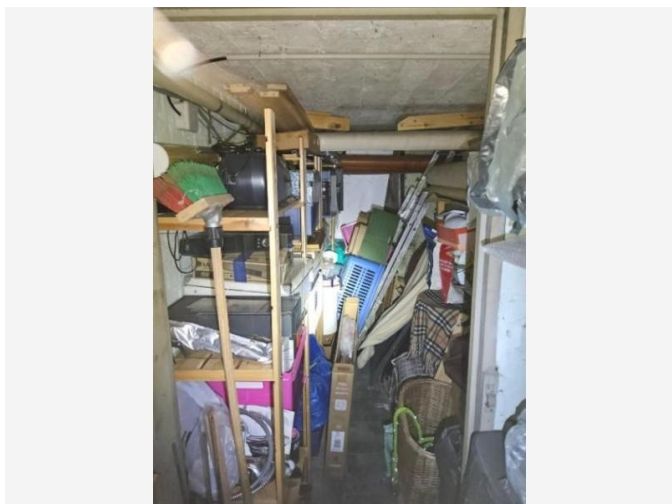
Situeringfoto

Tijdelijke beperking

Reden: Materiaal in opslag

Uitleg van de asbestdeskundige: Zeer veel materiaal in opslag waardoor slechts een beperkte inspectie van deze ruimte mogelijk is. Gezien de omvang en het gewicht van deze spullen kan deze ruimte niet eenvoudig leeggemaakt worden.

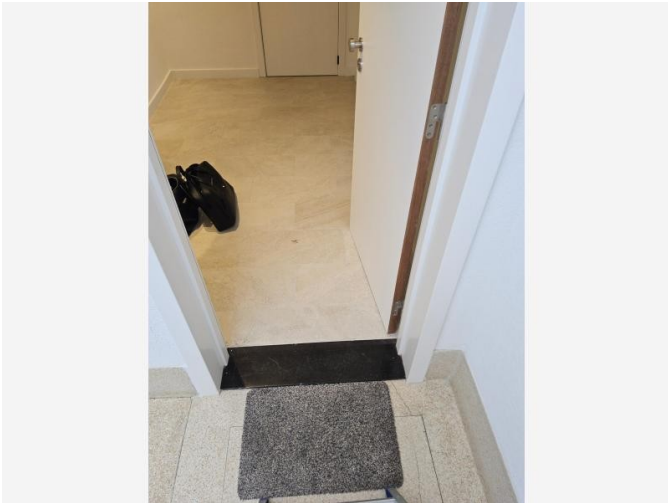
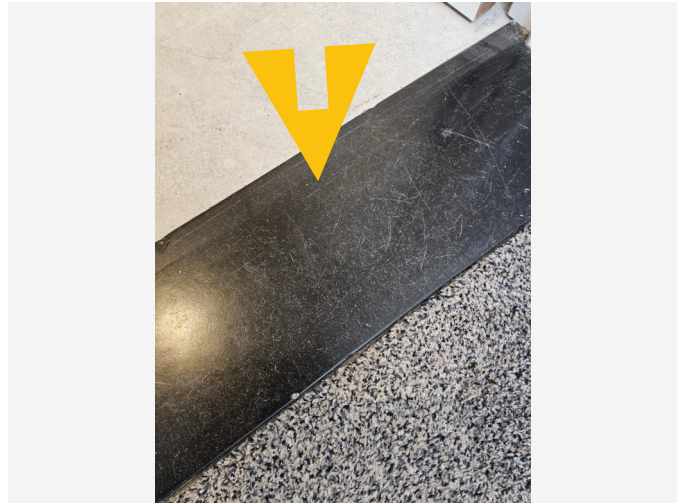
Informatie over een niet-asbestverdacht materiaal

Natuursteen

De asbestdeskundige beoordeelt het materiaal als niet-asbestverdacht.

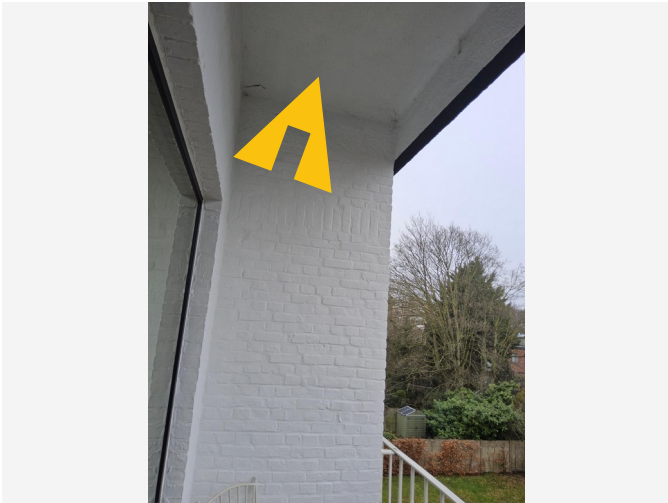
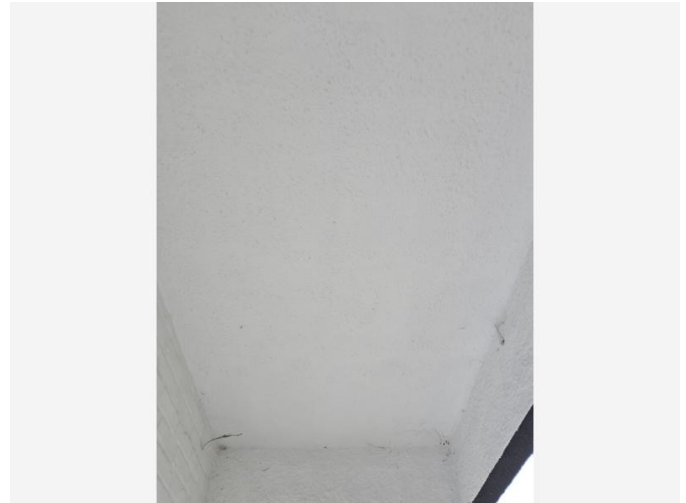
Geen asbest

Beschrijving	Cementering plafonds balkons
Omgeving	Buiten
Primaire drager	Plafond
Bindmiddel van materiaal	Cement
Gebondenheid op basis van bindmiddel	Hecht
Hoeveelheid (gewicht - aantal)	• 30,00 kg - 2 stuks
Totaal gewicht	60,00 kg
Identificatiemethode	De asbestdeskundige gebruikt een bestaande laboanalyse als bewijsdocument met bevestiging door vaststelling en expertise.
Destructieve handeling voor identificatie	Nee

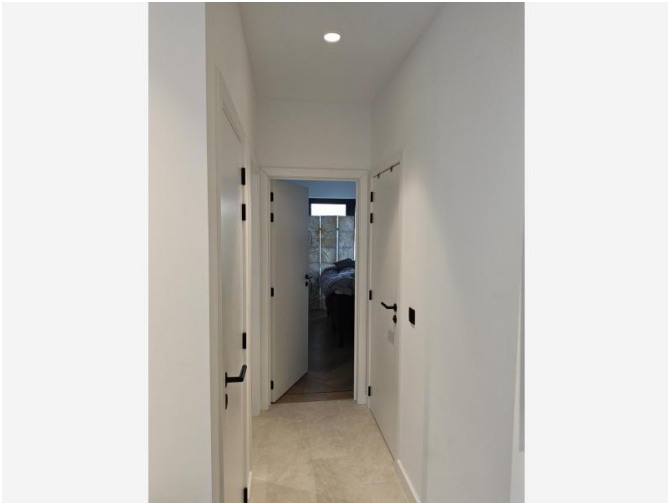
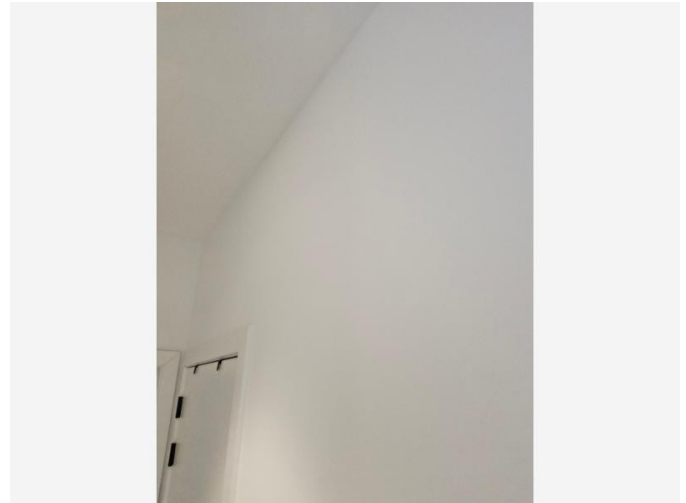
Geen asbest

Beschrijving	Pleisterwerk binnenmuren appartement
Omgeving	Binnen
Primaire drager	Binnenwand
Bindmiddel van materiaal	Gips - kalk
Gebondenheid op basis van bindmiddel	Niet-hechtgebonden
Hoeveelheid (oppervlakte - dikte - aantal)	• 165,00 m ² - 1,00 cm - 1 stuk
Totaal volume	1,65 m ³
Identificatiemethode	De asbestdeskundige gebruikt een bestaande laboanalyse als bewijsdocument met bevestiging door vaststelling en expertise.
Destructieve handeling voor identificatie	Nee

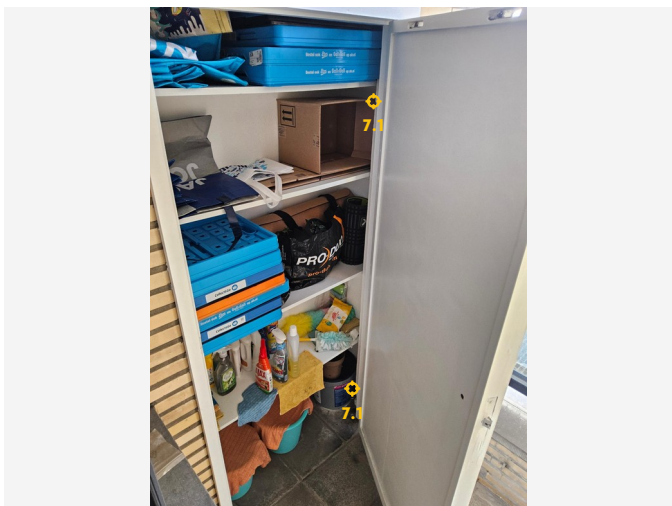
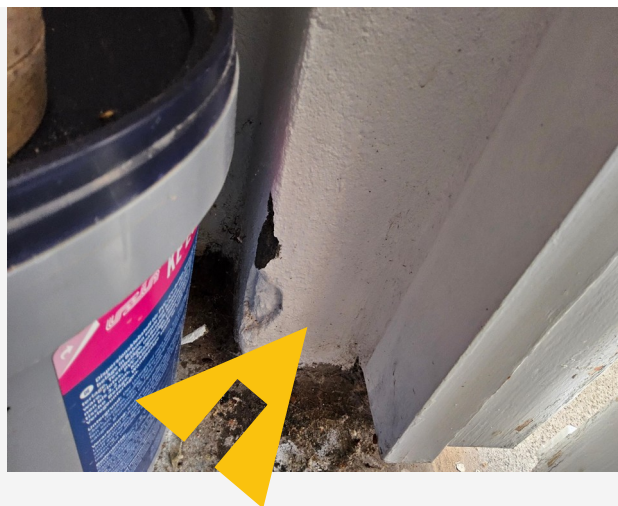
Geen asbest

#	Type	Referentie	Resultaat
7.1	Mengmonster	1.1	Geen asbest

Beschrijving	Cementering binnenwanden berging 1
Omgeving	Binnen
Primaire drager	Binnenwand
Bindmiddel van materiaal	Cement
Gebondenheid op basis van bindmiddel	Hecht
Hoeveelheid (gewicht - aantal)	<ul style="list-style-type: none">• 20,00 kg - 1 stuk
Totaal gewicht	20,00 kg
Identificatiemethode	Een monstername door de asbestdeskundige met laboanalyse door een asbestlabo.
Destructieve handeling voor identificatie	Nee
