Asbestinventarisatetest

Prins Boudewijnlaan 39/002, 2600 Antwerpen

Attestnummer : 20260322-000207.000

Uitgegeven op : 22.03.2026

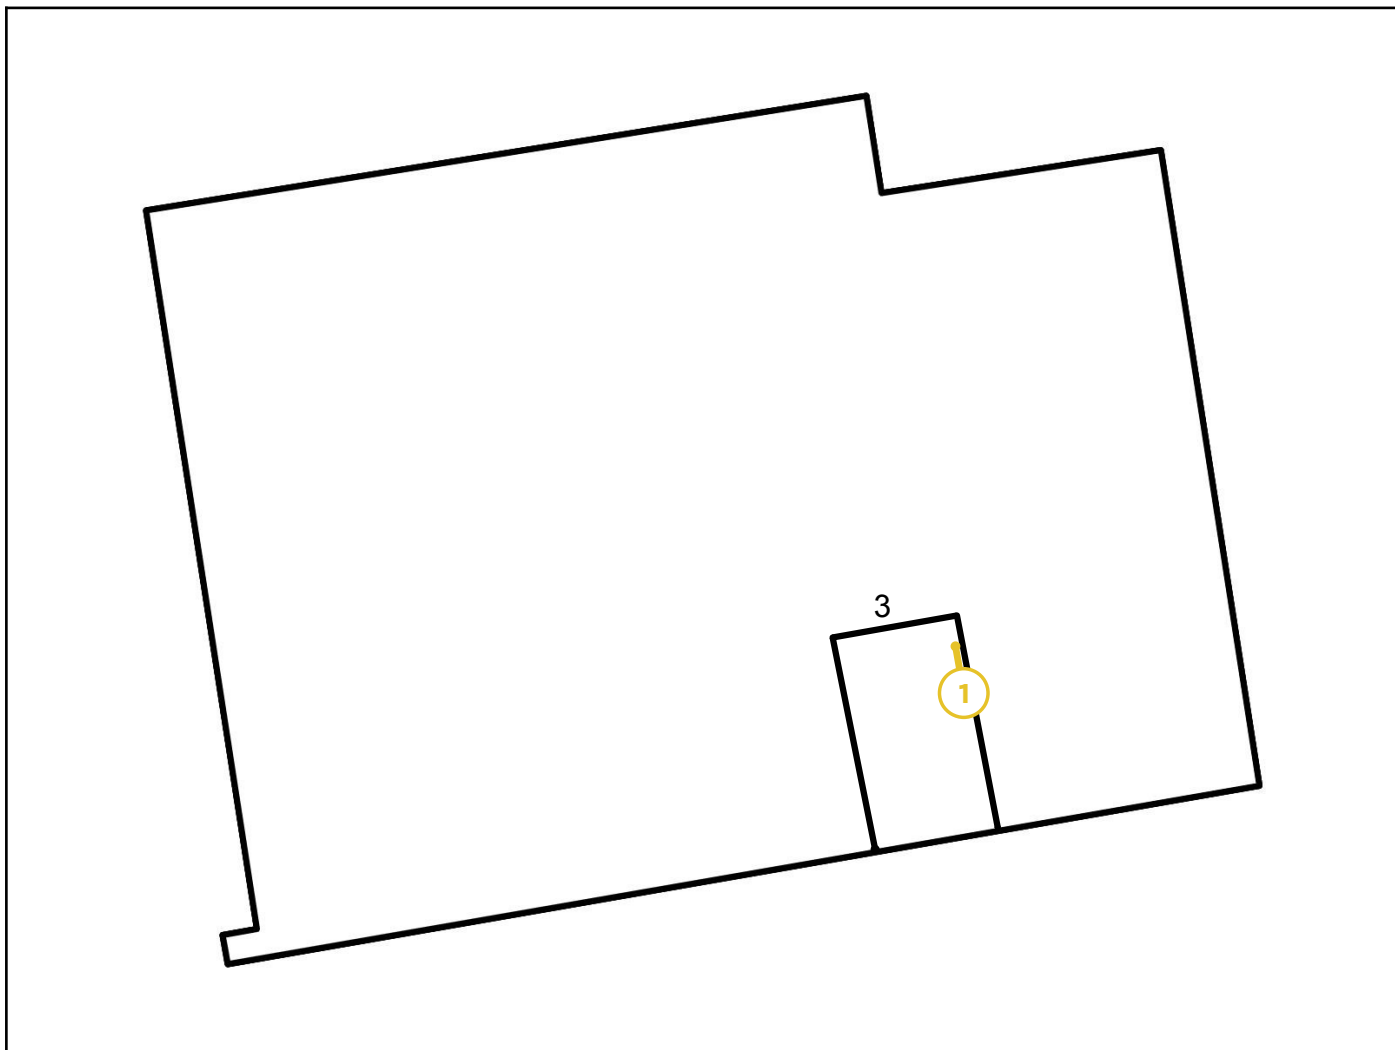
Plan 1.3: Hoofdgebouw plan

Beschrijving	Type	Actie
1. Bakeliet lichtpunt & schakelaar in aparte berging nr3	Asbestmateriaal	Zorgvuldig beheren

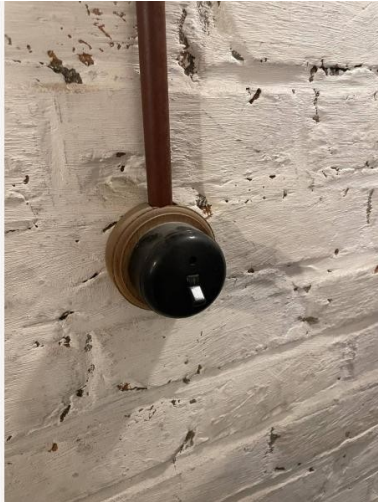
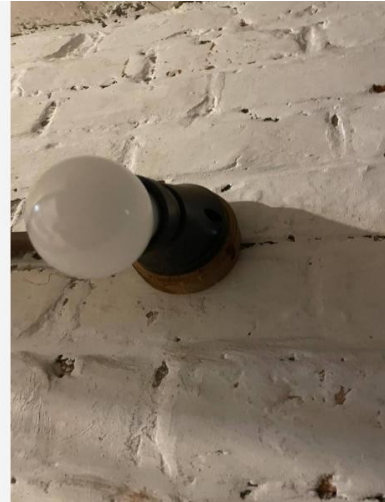
Fiche 1: Bakeliet lichtpunt & schakelaar in aparte berging nr3

Conclusie

Eindbeoordeling materiaalrisico	Zeer laag materiaalrisico en/of zeer lage kans op vezelvrijgave
---------------------------------	---

Gebondenheid	Categorie 1: hechtgebonden in oorsprong
Asbestsoort (vezeltype)	Alleen chrysotiel aanwezig
Asbestconcentratie	Laag (< 50%)
Afschermingsgraad van het gehele materiaal	Stootvaste afscherming of omkasting
Toestand van het materiaal	Onbeschadigd, niet verweerd

Beschrijving	Bakeliet lichtpunt & schakelaar in aparte berging nr3
Omgeving	Binnen
Primaire drager	Communicatie en elektrische infrastructuur en uitrusting
Asbestmateriaal	Plaat, paneel, tablet - Type Bakeliet
Bindmiddel van asbestmateriaal	Kunststof of -hars
Gebondenheid op basis van bindmiddel	Hecht
Hoeveelheid (oppervlakte - dikte - aantal)	• 0,10 m ² - 1,50 cm - 1 stuk
Totaal volume	0,002 m ³
Eenvoudig bereikbaar	Ja
Bevestigingswijze	• Geschroefd
Identificatiemethode	De asbestdeskundige beoordeelt het materiaal als asbestverdacht en dus asbesthoudend, en dit zonder monstername. Motivatie: De monstername brengt andere schade aan dan schade die inherent is aan de monstername.
Destructieve handeling voor identificatie	Nee

- Zorg voor een veilig beheer. Vermijd het beschadigen van het asbestmateriaal. Controleer de toestand jaarlijks op wijzigingen.

- Eenvoudige handelingen: mag via doe-het-zelf of door werknemer(s) met opleidingsattest eenvoudige handelingen
Schakelaars, stopcontacten en andere gelijkaardige toepassingen kunnen eenvoudig losgeschroefd worden.

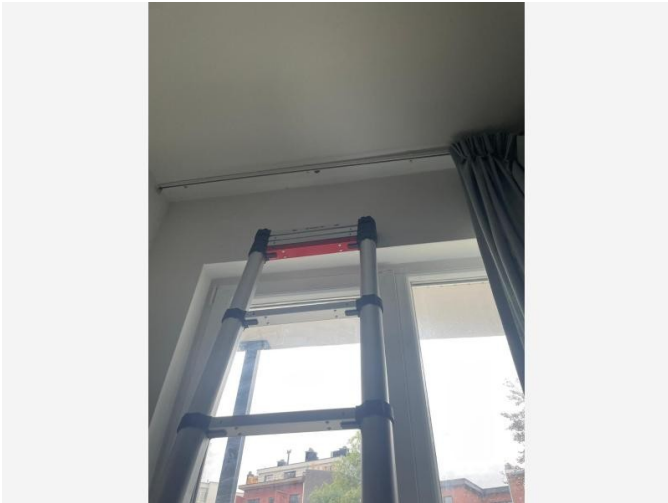
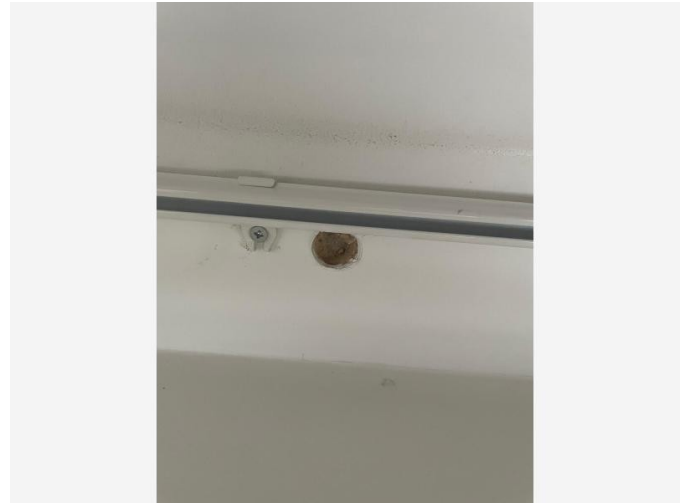
Fiche 2: Pleisterwerk plafond

Geen asbest

#	Type	Referentie	Resultaat
2.1	Mengmonster	002	Geen asbest

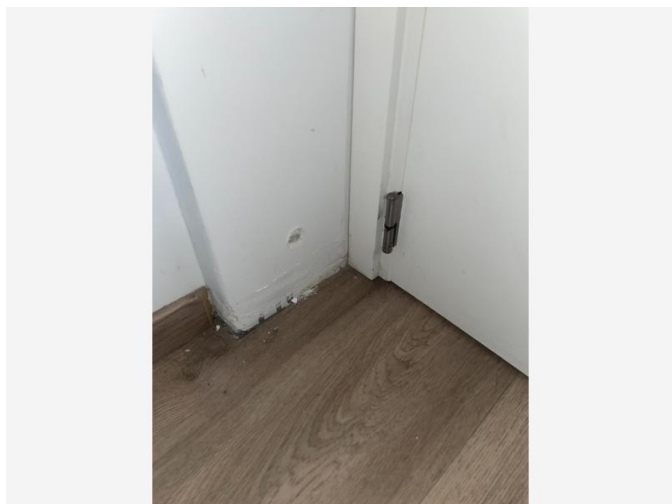
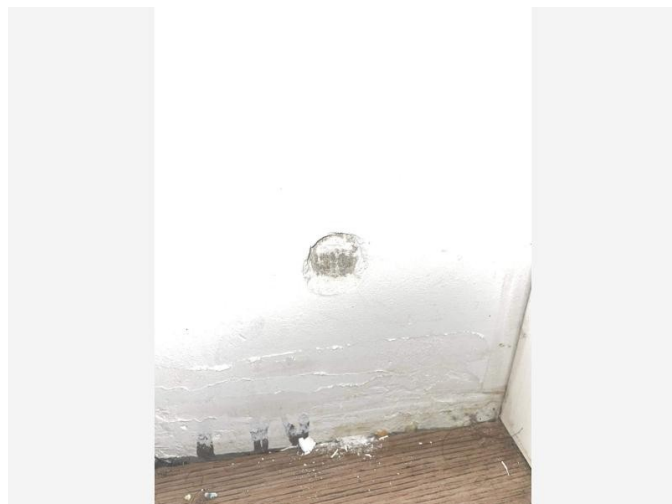
Fiche 3: Pleisterwerk muren

Geen asbest

#	Type	Referentie	Resultaat
3.1	Mengmonster	001	Geen asbest

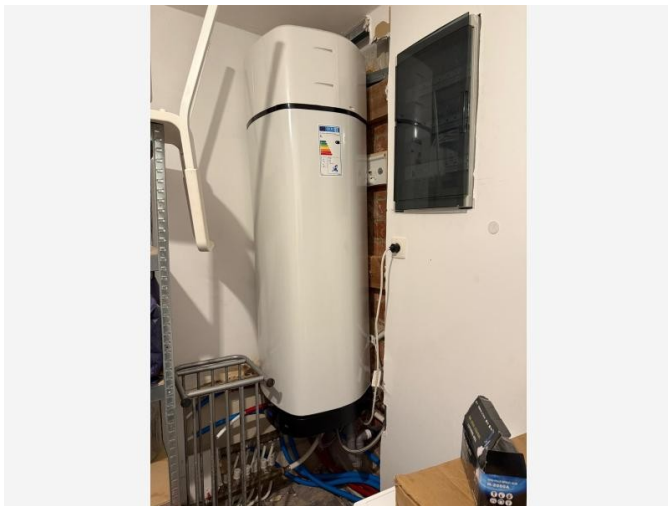
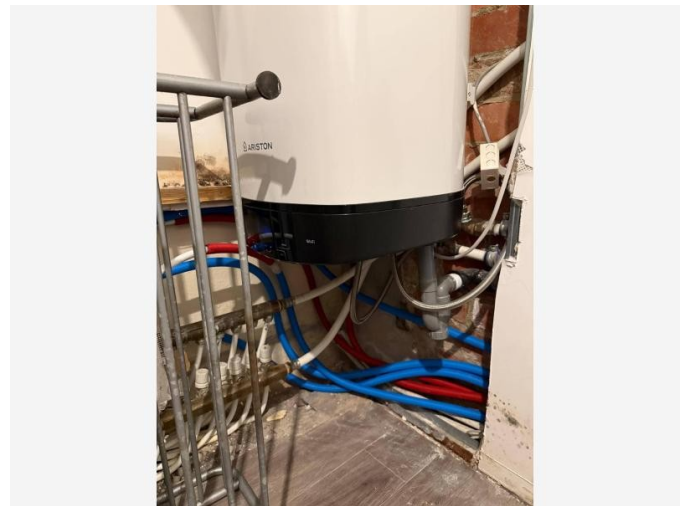
Beschrijving	Notitie	Terug te vinden op plannen
Fiche 4: CV-brander (niet verdacht)	De CV-brander bevat geen asbestverdachte materialen.	-
Fiche 5: Mastiek, kit (niet asbestverdacht)	Er is geen asbestverdachte mastiek aanwezig. Alle ramen, deurlijsten en kitwerk vernieuwd.	Plan 1.1: Grondplan Gelijkvloers
