Asbestinventarisatetest

Edelgesteentenstraat 5, 2600 Antwerpen

Attestnummer : 20260326-000348.000

Niet-asbestveilig

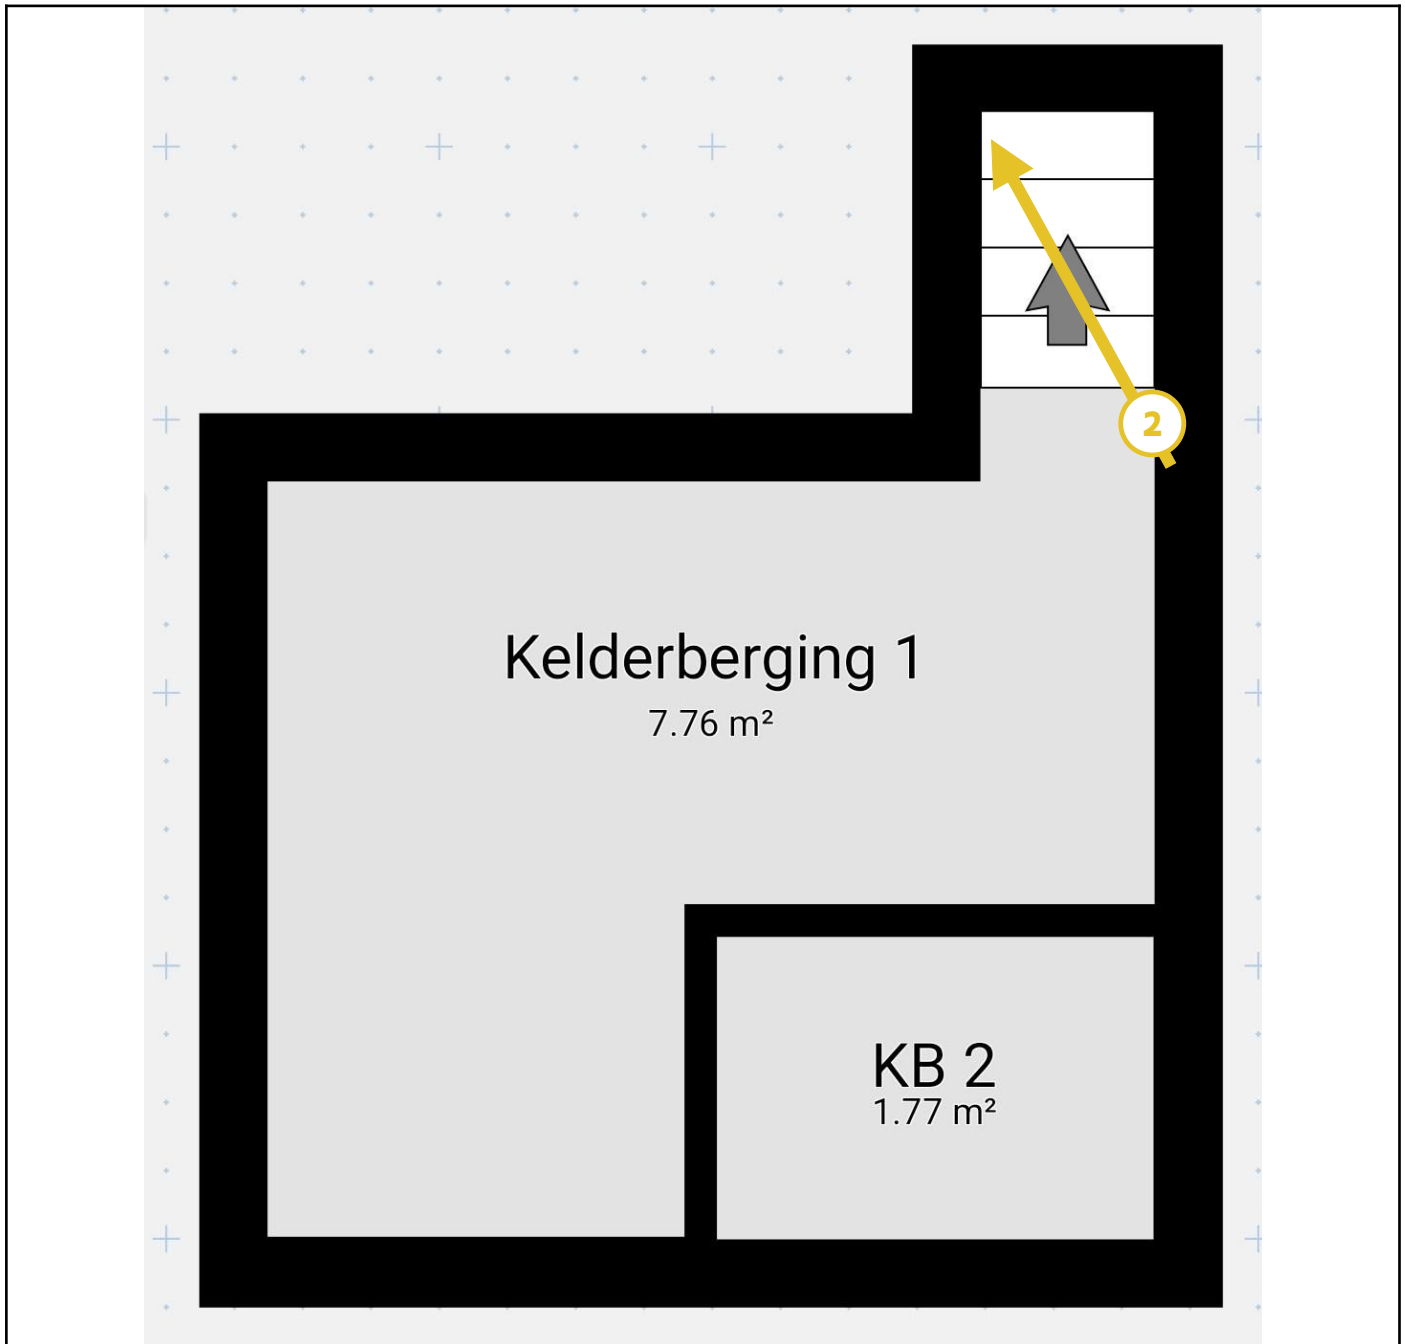
Plan 1.1: Kelder

Beschrijving	Type	Actie
2. Bakeliet lichtschakelaar keldertrap	Asbestmateriaal	Zorgvuldig beheren

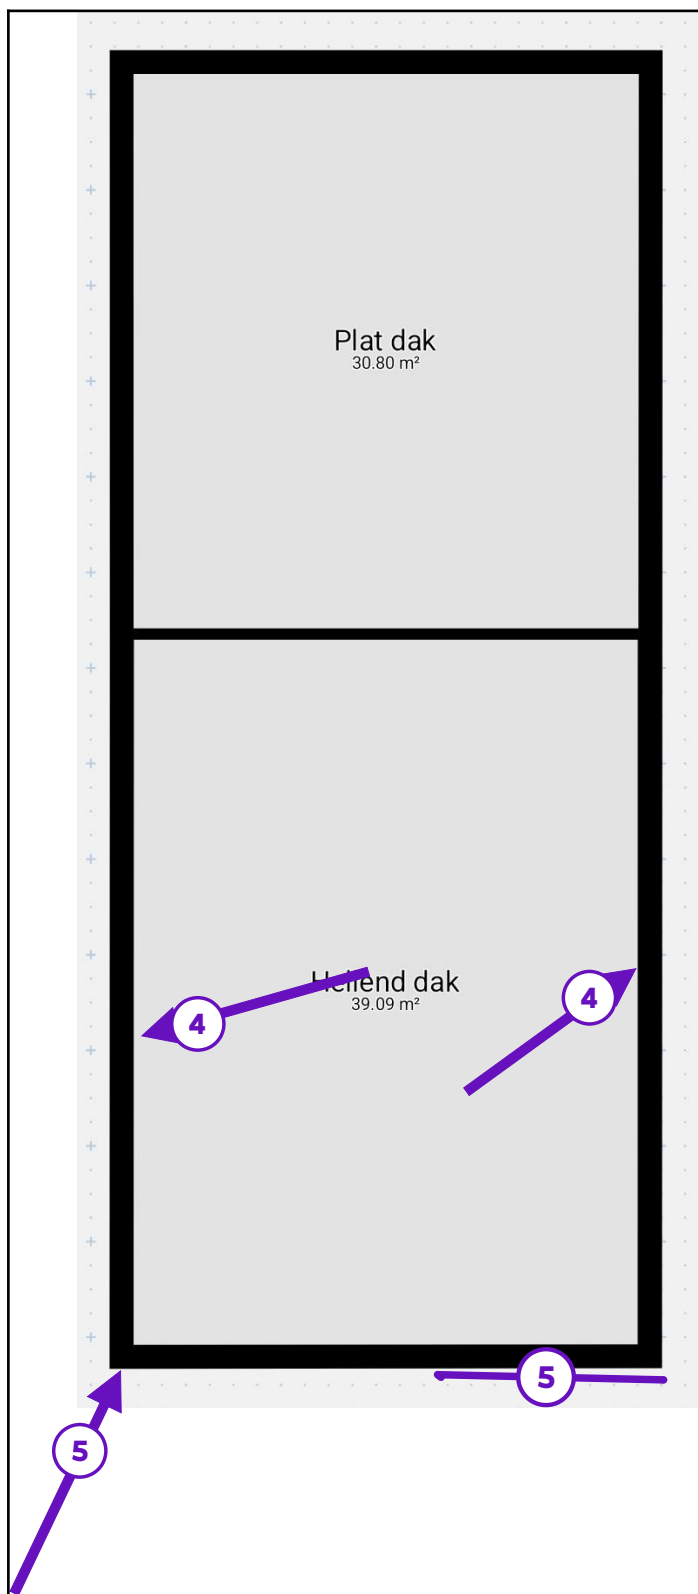
Plan 1.10: Daken

4. Schoorstenen hellend dak woning	Beperking	-
5. Dakgoten voorgevel woning	Beperking	-

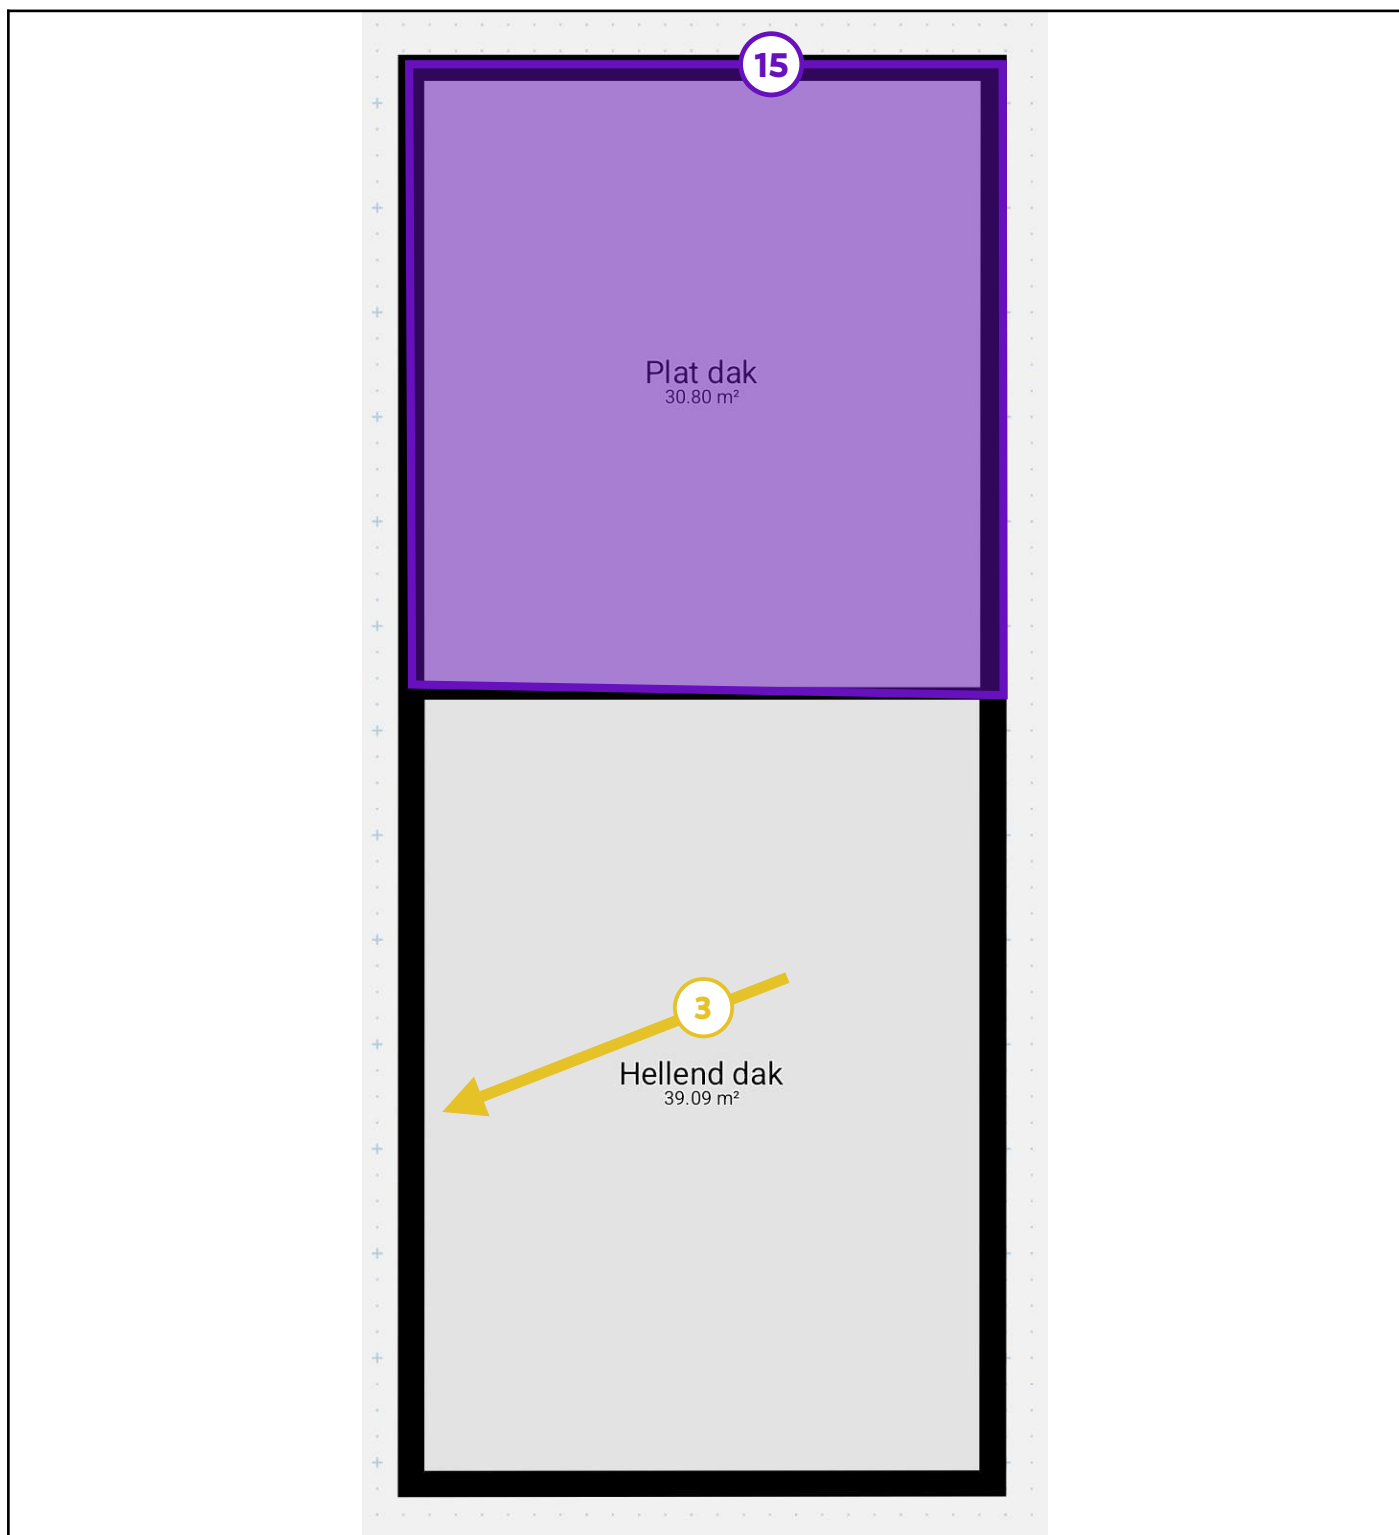
Plan 1.11: Daken

3. Cementering schoorsteen noordzijde hellend dak woning	Asbestmateriaal	Zorgvuldig beheren
15. Roofing plat dak woning	Overige ruimte of materiaal	-

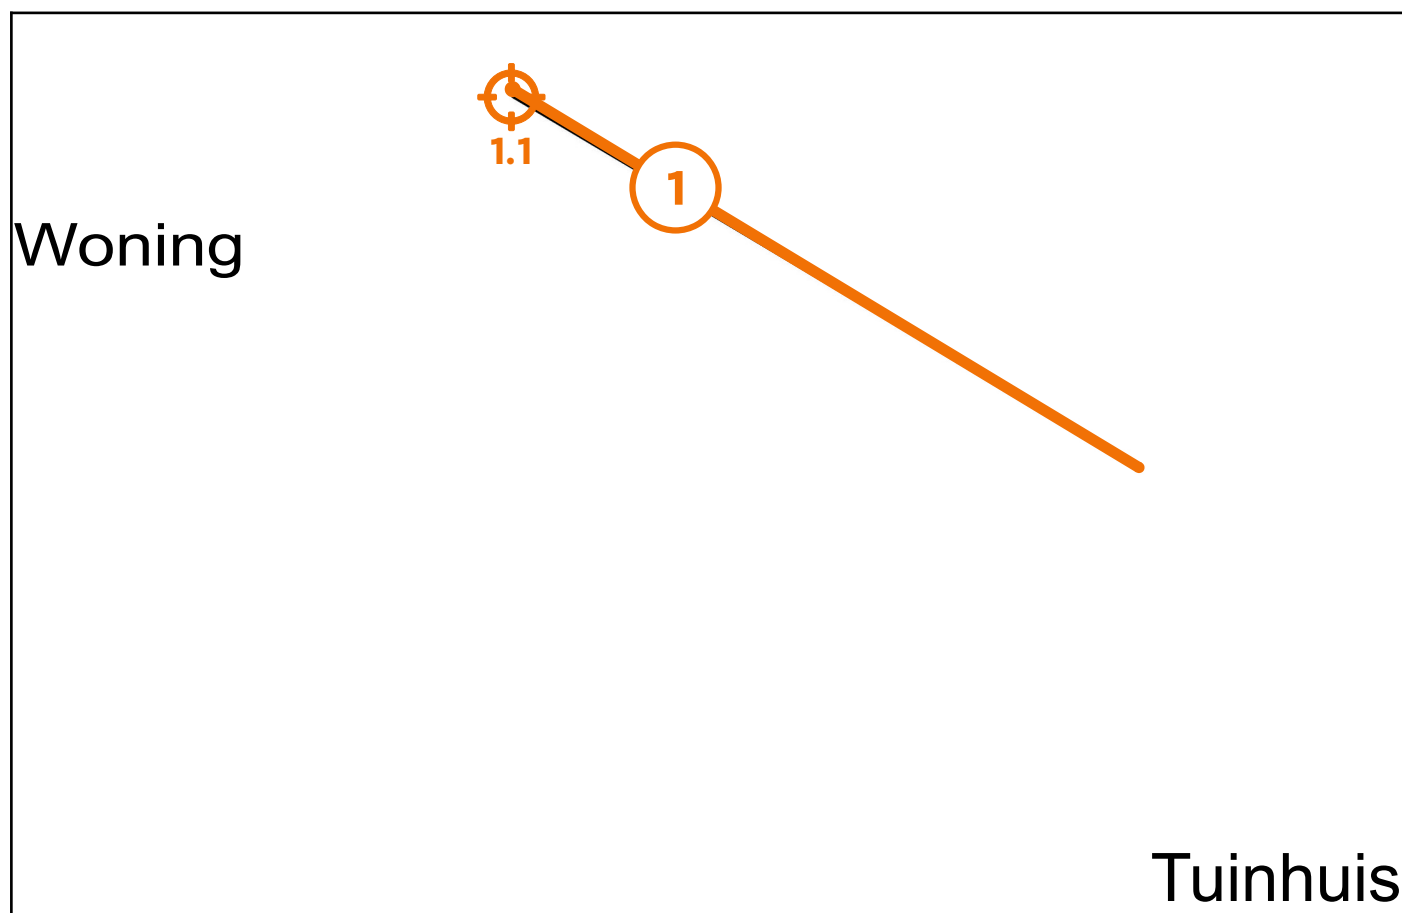
Plan 2.1: Scheidingsmuur

Beschrijving	Type	Actie
1. Deksteen scheidingsmuur	Asbestmateriaal	Verwijderen
1.1 Code: 3.1	Puntmonster	-

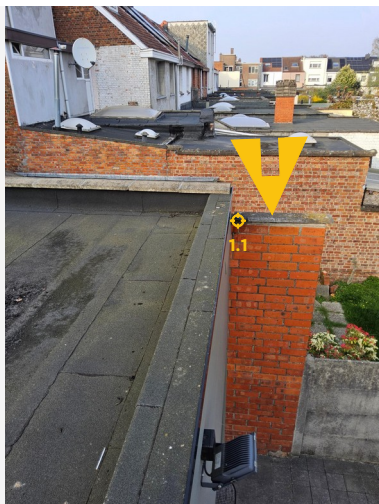
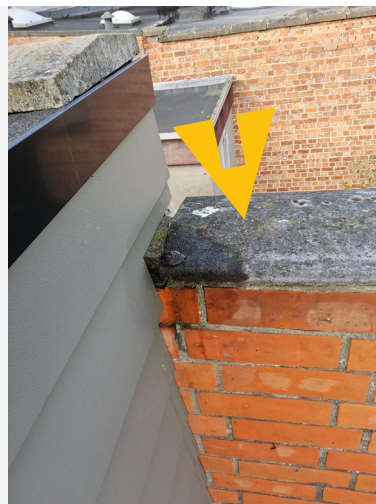
Eindbeoordeling materiaalrisico	Verhoogd materiaalrisico en/of verhoogde kans op vezelvrijgave
---------------------------------	--

Gebondenheid	Categorie 1: hechtgebonden in oorsprong
Asbestsoort (vezeltype)	Alleen chrysotiel aanwezig
Asbestconcentratie	Laag (< 50%)
Afschermingsgraad van het gehele materiaal	Geheel of deels vrij aan de buitenlucht, maar geen contact met binnenlucht
Toestand van het materiaal	Matig beschadigd, matig verweerd

#	Type	Referentie	Resultaat
1.1	Puntmonster	3.1	Chrysotiel

Beschrijving	Deksteen scheidingsmuur
Omgeving	Buiten
Primaire drager	Wand vrijstaand (scheidingsmuur, ...)
Asbestmateriaal	Deksteen, muurkap - Hol
Bindmiddel van asbestmateriaal	Cement
Gebondenheid op basis van bindmiddel	Hecht
Hoeveelheid (oppervlakte - dikte - aantal)	<ul style="list-style-type: none">• 1,00 m² - 4,00 cm - 1 stuk
Totaal volume	0,04 m ³
Eenvoudig bereikbaar	Ja
Bevestigingswijze	<ul style="list-style-type: none">• Verlijmd, ingegoten, versmeerd
Identificatiemethode	Een monstername door de asbestdeskundige met laboanalyse door een asbestlabo.
Destructieve handeling voor identificatie	Nee

Verwijderen

- Verwijder dit asbestmateriaal zo snel mogelijk. Volg de toestand goed op.

- Eenvoudige handelingen: mag via doe-het-zelf of door werknemer(s) met opleidingsattest eenvoudige handelingen
Indien het materiaal niet beschadigd geraakt en men stofvorming vermijdt mag dit eventueel door een doe-het-zelver of werknemer(s) met opleidingsattest eenvoudige handelingen verwijderd worden. Dit is enkel mogelijk mits het nemen van de juiste voorzorgsmaatregelen, het gebruik van de nodige PBM's (een aansluitend stofmasker beschermingsklasse FFP3, wegwerphandschoenen, een wegwerpoverall (Cat. III, Type 5 en 6) en afspoelbare schoenen) en mits het materiaal goed bevochtigd of gefixeerd wordt tijdens de verwijdering. De doe-het-zelver dient de deksteen met handgereedschap los te wrikken of uit te breken. Het afval dient hermetisch afgesloten en dubbel verpakt afgevoerd te worden naar een recyclagepark of kan opgehaald worden door een geregistreerde asbestinzamelaar. Bij verwijdering door een aannemer of erkend asbestverwijderaar staat die zelf in voor het correct afvoeren van het asbestafval.

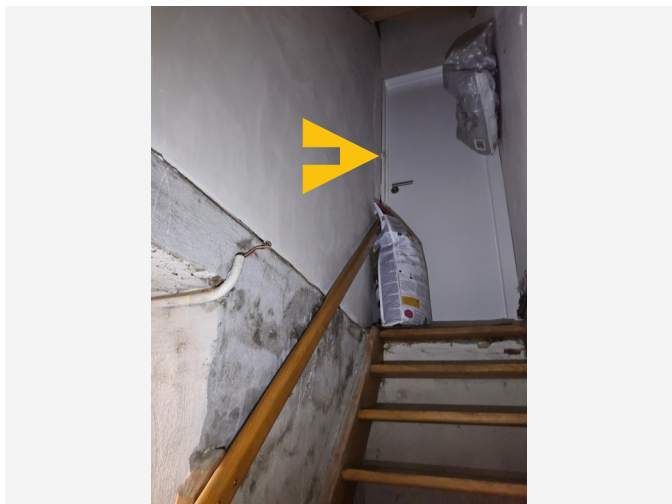
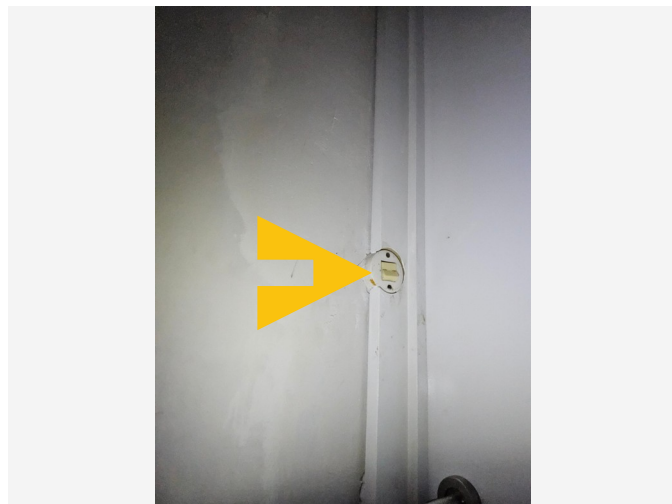
Eindbeoordeling materiaalrisico	Laag materiaalrisico en/of verlaagde kans op vezelvrijgave
---------------------------------	--

Gebondenheid	Categorie 1: hechtgebonden in oorsprong
Asbestsoort (vezeltype)	Crocidoliet aanwezig
Asbestconcentratie	Laag (< 50%)
Afschermingsgraad van het gehele materiaal	Geheel of deels vrij aan de binnenlucht, maar geen contact met binnenluchtstromen
Toestand van het materiaal	Onbeschadigd, niet verweerd

Beschrijving	Bakeliet lichtschakelaar keldertrap
Omgeving	Binnen
Primaire drager	Communicatie en elektrische infrastructuur en uitrusting
Asbestmateriaal	Plaat, paneel, tablet - Type Bakeliet
Bindmiddel van asbestmateriaal	Kunststof of -hars
Gebondenheid op basis van bindmiddel	Hecht
Hoeveelheid (oppervlakte - dikte - aantal)	<ul style="list-style-type: none">• 0,01 m² - 10,00 cm - 1 stuk
Totaal volume	0,001 m ³
Eenvoudig bereikbaar	Ja
Bevestigingswijze	<ul style="list-style-type: none">• Geschroefd
Identificatiemethode	<p>De asbestdeskundige beoordeelt het materiaal als asbestverdacht en dus asbesthoudend, en dit zonder monstername.</p> <p>Motivatie: De monstername brengt andere schade aan dan schade die inherent is aan de monstername.</p>
Destructieve handeling voor identificatie	Nee

Zorgvuldig beheren

- Zorg voor een veilig beheer. Vermijd het beschadigen van het asbestmateriaal. Controleer de toestand jaarlijks op wijzigingen.
- Voer bijkomende staalname(s) uit.

- Eenvoudige handelingen: mag via doe-het-zelf of door werknemer(s) met opleidingsattest eenvoudige handelingen
Indien de lichtschakelaar niet beschadigd wordt en men stofvorming vermijdt mag dit eventueel door een doe-het-zelver of werknemer(s) met opleidingsattest eenvoudige handelingen verwijderd worden. Dit is enkel mogelijk mits het nemen van de juiste voorzorgsmaatregelen, het gebruik van de nodige PBM's (een aansluitend stofmasker beschermingsklasse FFP3, wegwerphandschoenen, een wegwerpoverall (Cat. III, Type 5 en 6) en afspoelbare schoenen). Verwijder de bakeliet toepassing voorzichtig met handgereedschap (voorzichtig losschroeven). De asbesthoudende toepassing mag in geen geval met machinaal gereedschap verwijderd worden om het risico op vrijgave van asbestdeeltjes zo veel als mogelijk in te perken. Het afval dient hermetisch afgesloten en dubbel verpakt afgevoerd te worden naar een recyclagepark of kan opgehaald worden door een geregistreerde asbestinzamelaar. Bij verwijdering door een aannemer of erkend asbestverwijderaar staat die zelf in voor het correct afvoeren van het asbestafval.

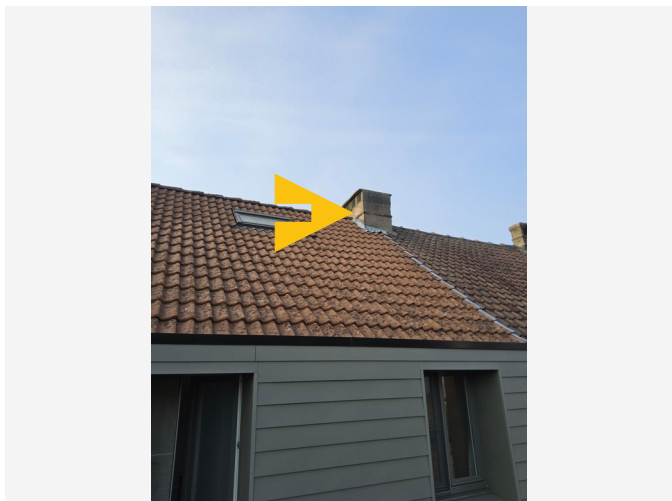
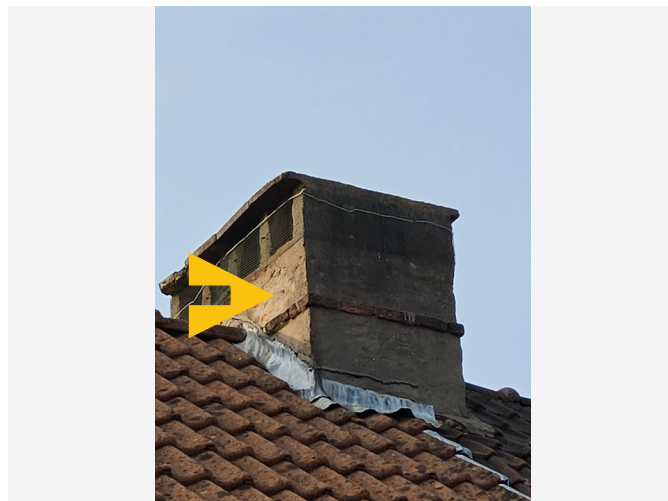
Fiche 3: Cementering schoorsteen noordzijde hellend dak woning

Eindbeoordeling materiaalrisico	Laag materiaalrisico en/of verlaagde kans op vezelvrijgave
---------------------------------	--

Gebondenheid	Categorie 1: hechtgebonden in oorsprong
Asbestsoort (vezeltype)	Crocidoliet aanwezig
Asbestconcentratie	Laag (< 50%)
Afschermingsgraad van het gehele materiaal	Geheel of deels vrij aan de buitenlucht, maar geen contact met binnenlucht
Toestand van het materiaal	Licht beschadigd, licht verweerd. Intacte calciumsilicaatplaat of materiaal met categorie 3-gebondenheid

Beschrijving	Cementering schoorsteen noordzijde hellend dak woning
Omgeving	Buiten
Primaire drager	Wand buitenschil
Asbestmateriaal	In-situ afwerkingslagen - Crepi
Bindmiddel van asbestmateriaal	Cement
Gebondenheid op basis van bindmiddel	Hecht
Hoeveelheid (gewicht - aantal)	<ul style="list-style-type: none">• 20,00 kg - 1 stuk
Totaal gewicht	20,00 kg
Eenvoudig bereikbaar	Ja
Bevestigingswijze	<ul style="list-style-type: none">• Verlijmd, ingegoten, versmeerd
Identificatiemethode	<p>De asbestdeskundige beoordeelt het materiaal als asbestverdacht en dus asbesthoudend, en dit zonder monstername.</p> <p>Motivatie: Er is een onderzoeksbeperking die monstername verhindert; De ruimte of het materiaal bevindt zich hoger dan 3,5 meter vanaf een vaste ondergrond.</p>
Destructieve handeling voor identificatie	Nee
Opmerking	Opgelet: reële kans dat deze cementering geen asbest bevat. Best bemonsteren alvorens deze te verwijderen.

Zorgvuldig beheren

- Zorg voor een veilig beheer. Vermijd het beschadigen van het asbestmateriaal. Controleer de toestand jaarlijks op wijzigingen.
- Voer bijkomende staalname(s) uit.

- Hermetische zone (erkend asbestverwijderaar)
Gezien de onvermijdelijke vrijgave van asbestdeeltjes dient deze toepassing in hermetische zone verwijderd te worden. Meer informatie betreffende de correcte verwijdering van asbest kan u terugvinden via onderstaande link:

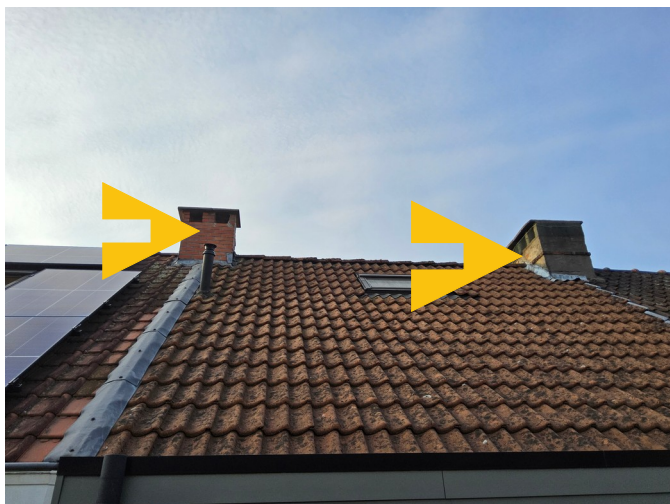
Tijdelijke beperking

Reden: Het te onderzoeken materiaal situeert zich hoger dan 3,50 m te rekenen vanaf een veilige ondergrond

Uitleg van de asbestdeskundige: Hoogte circa 8 meter. Slechts een zeer beperkte inspectie mogelijk vanop afstand.

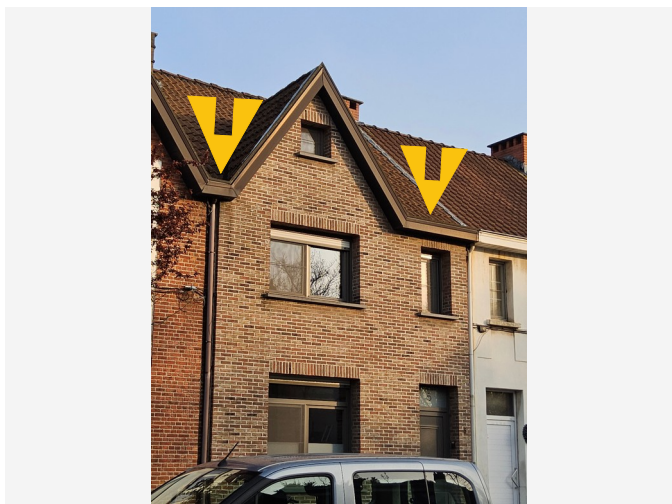
Tijdelijke beperking

Reden: Het te onderzoeken materiaal situeert zich hoger dan 3,50 m te rekenen vanaf een veilige ondergrond

Uitleg van de asbestdeskundige: Hoogte circa 6 meter. Geen veilige inspectie van deze dakgoten mogelijk.
