Asbestinventarisatetest

Grotesteenweg 408/603, 2600 Antwerpen

Attestnummer : 20260407-000359.000

Uitgegeven op : 07.04.2026

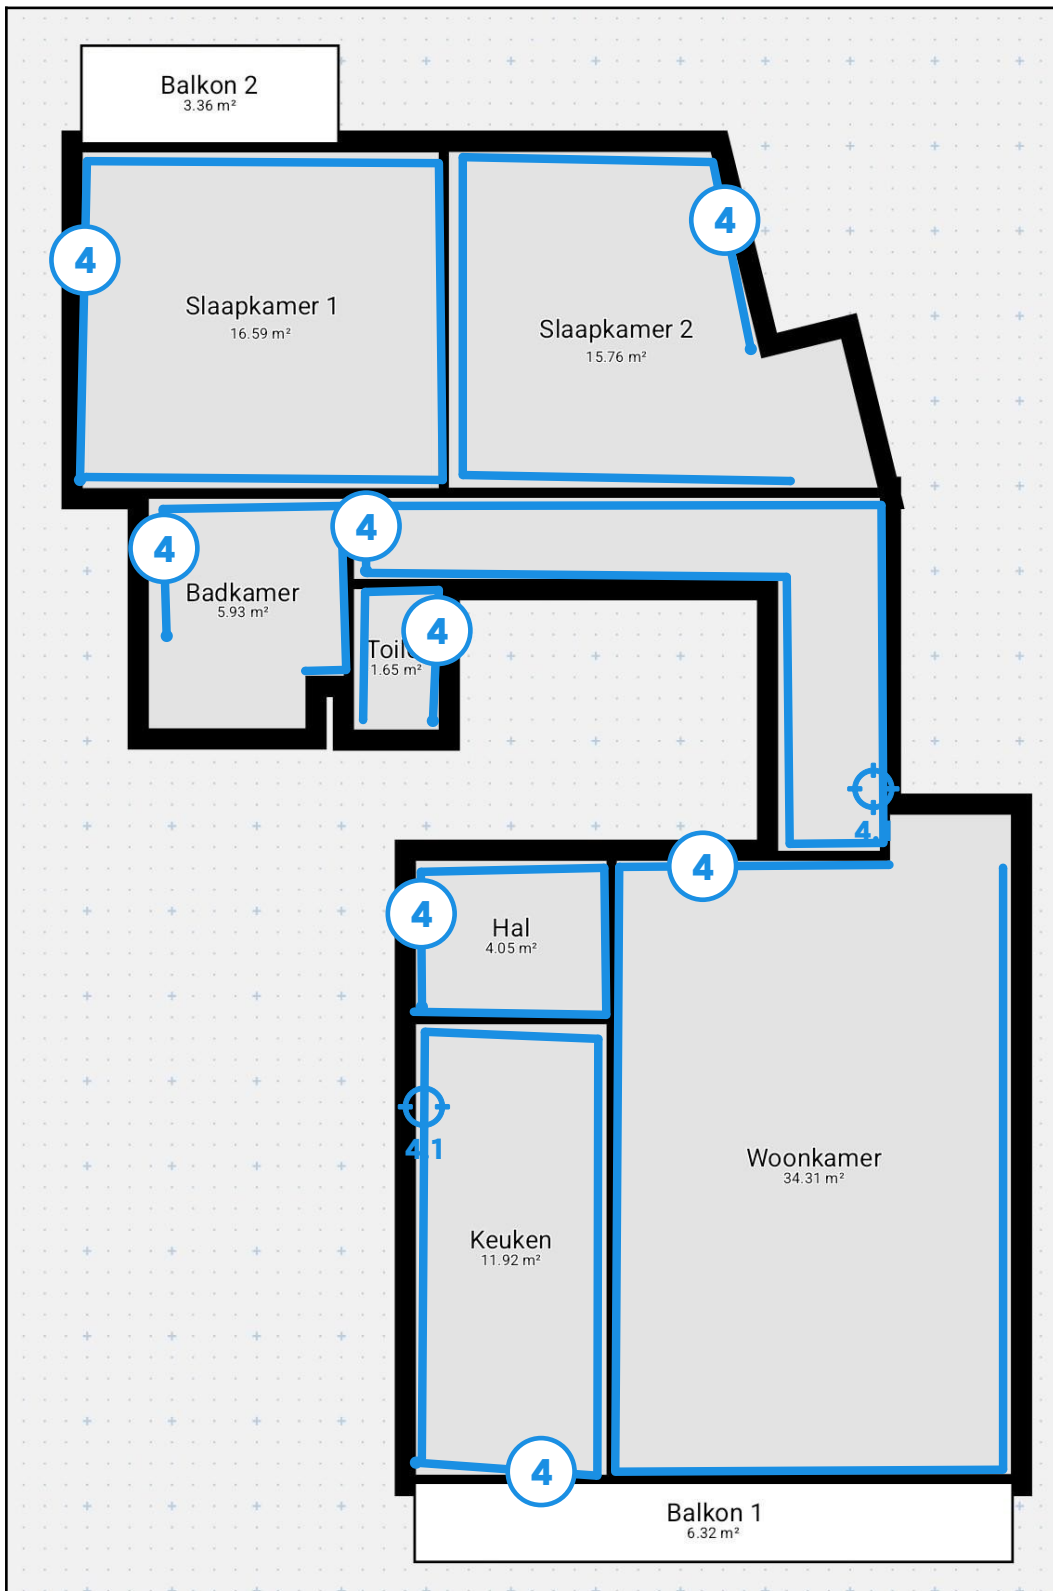
Plan 1.1: Appartement 603

4. Pleisterwerk binnenmuren appartement	Geen asbest	-
4.1 Code: 1.1	Mengmonster	-

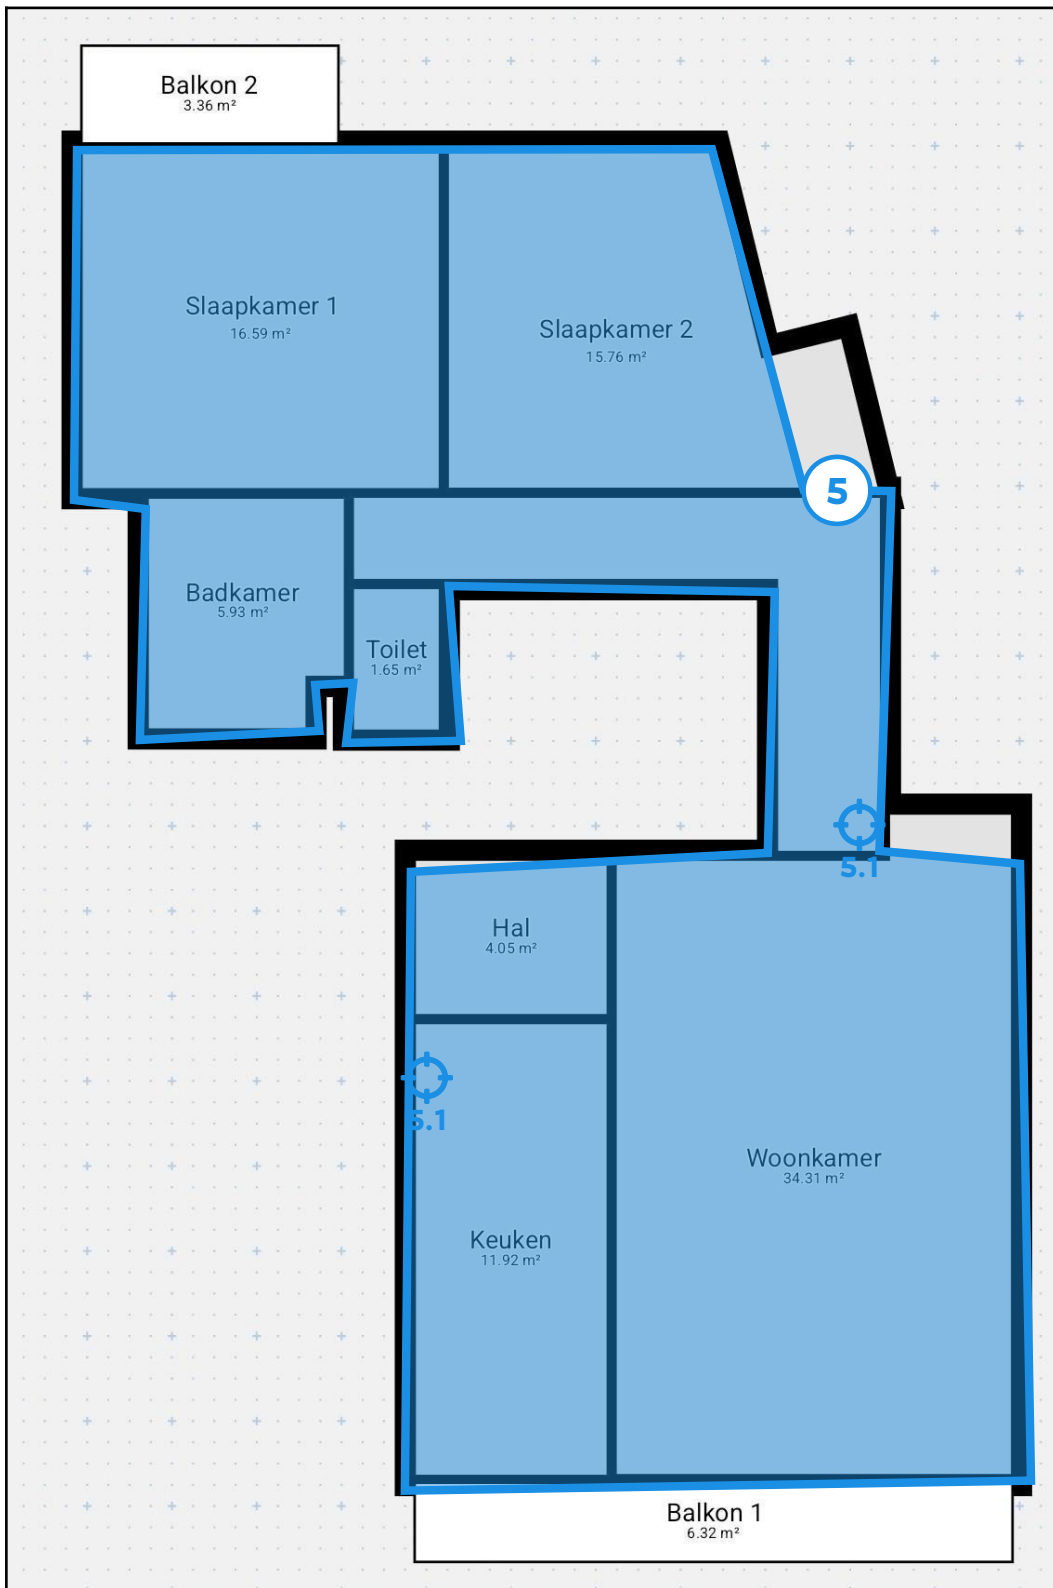
Plan 1.2: Appartement 603

5. Pleisterwerk plafonds appartement	Geen asbest	-
5.1 Code: 2.1	Mengmonster	-

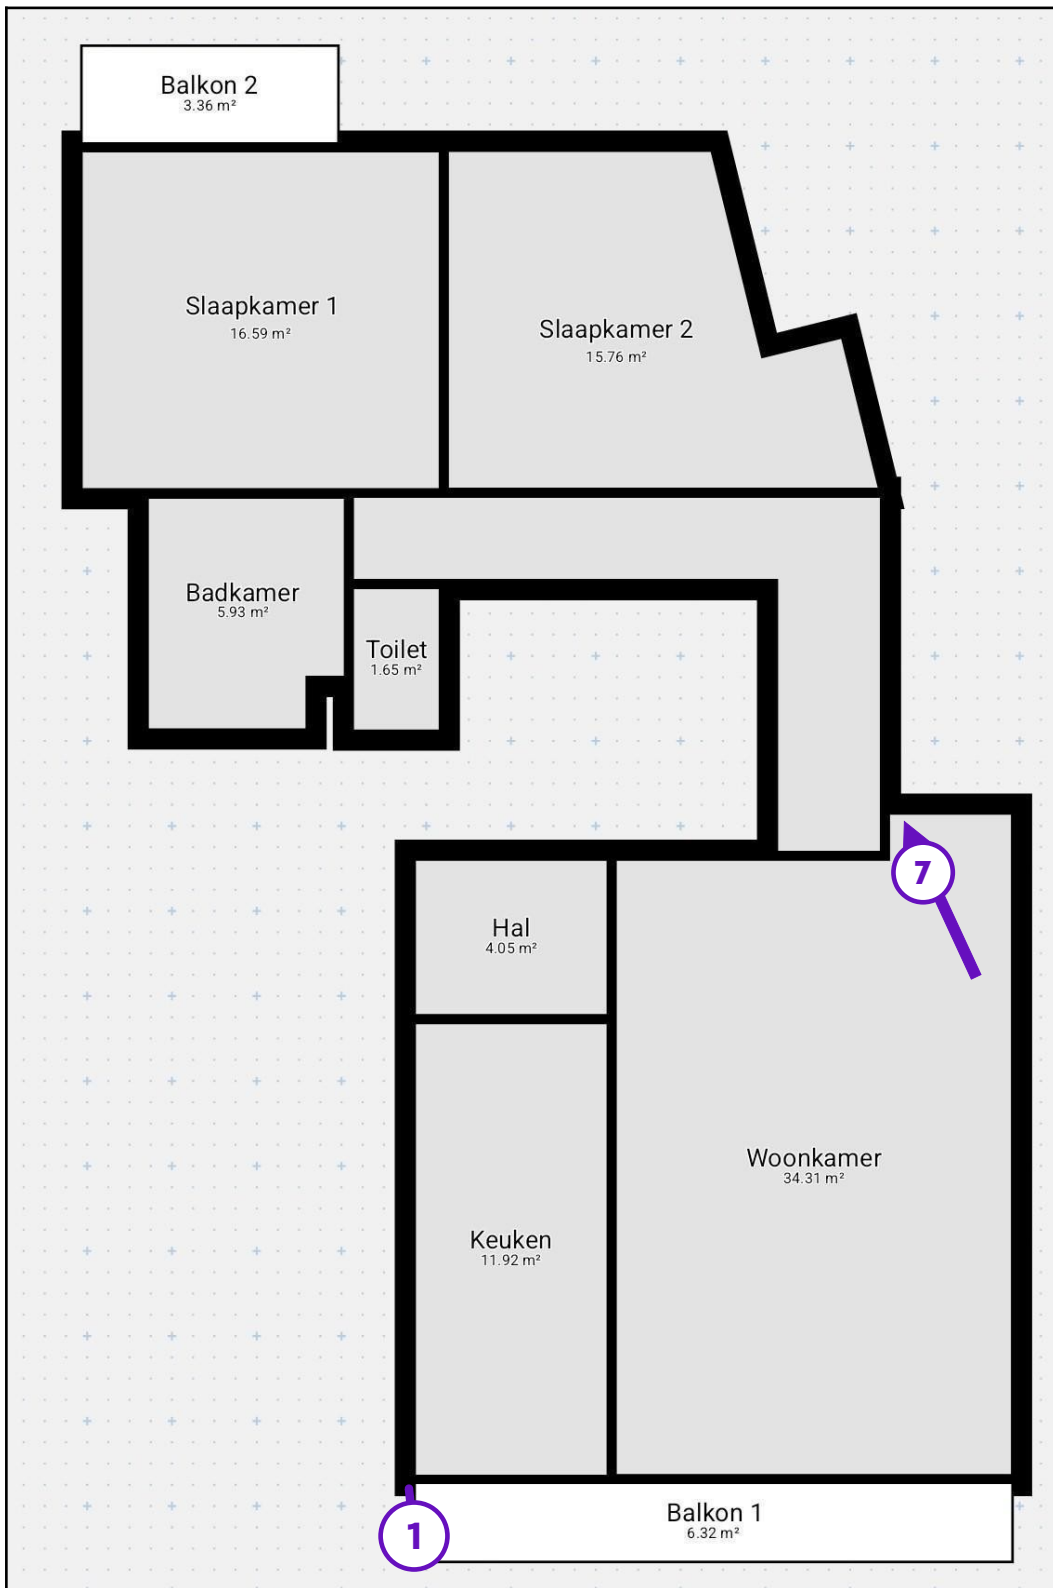
Plan 1.3: Appartement 603

1. Plaatmateriaal zijkant balkon 1	Advies	-
7. Leidingisolatie inbouwkast woonkamer	Overige ruimte of materiaal	-

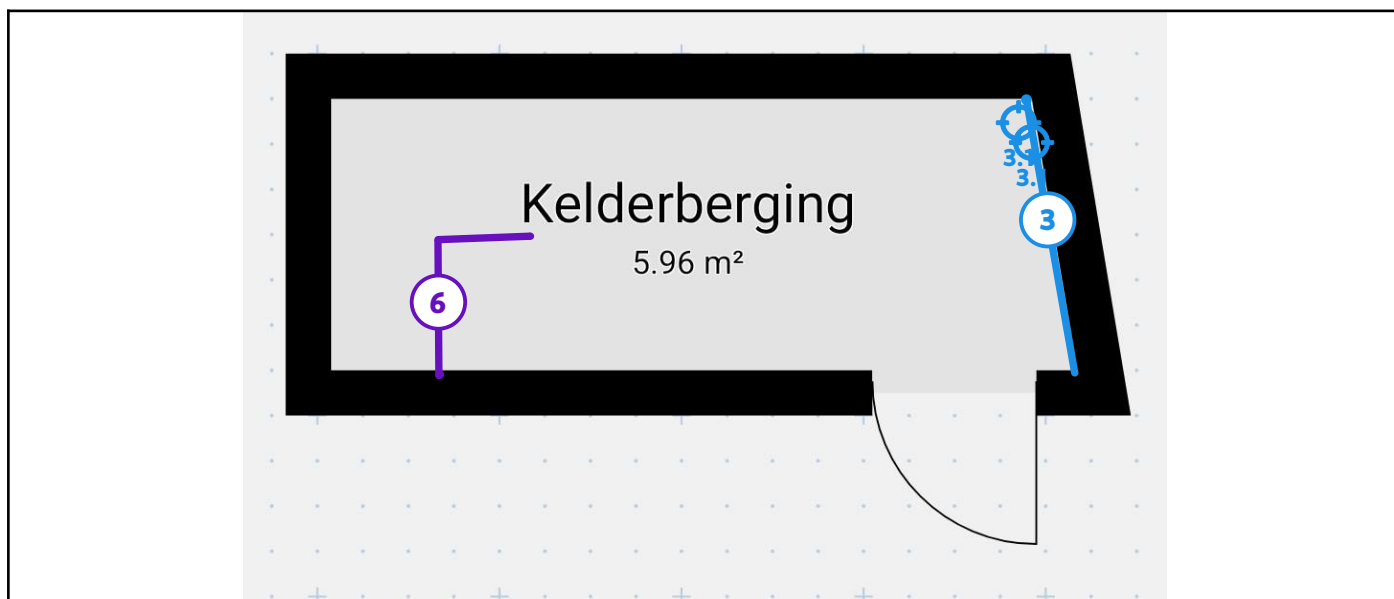
Plan 1.4: Kelderberging

Beschrijving	Type	Actie
3. Cementering binnenwand kelderberging	Geen asbest	-
3.1 Code: 1.2	Mengmonster	-
6. Leidingisolatie kelderberging	Overige ruimte of materiaal	-

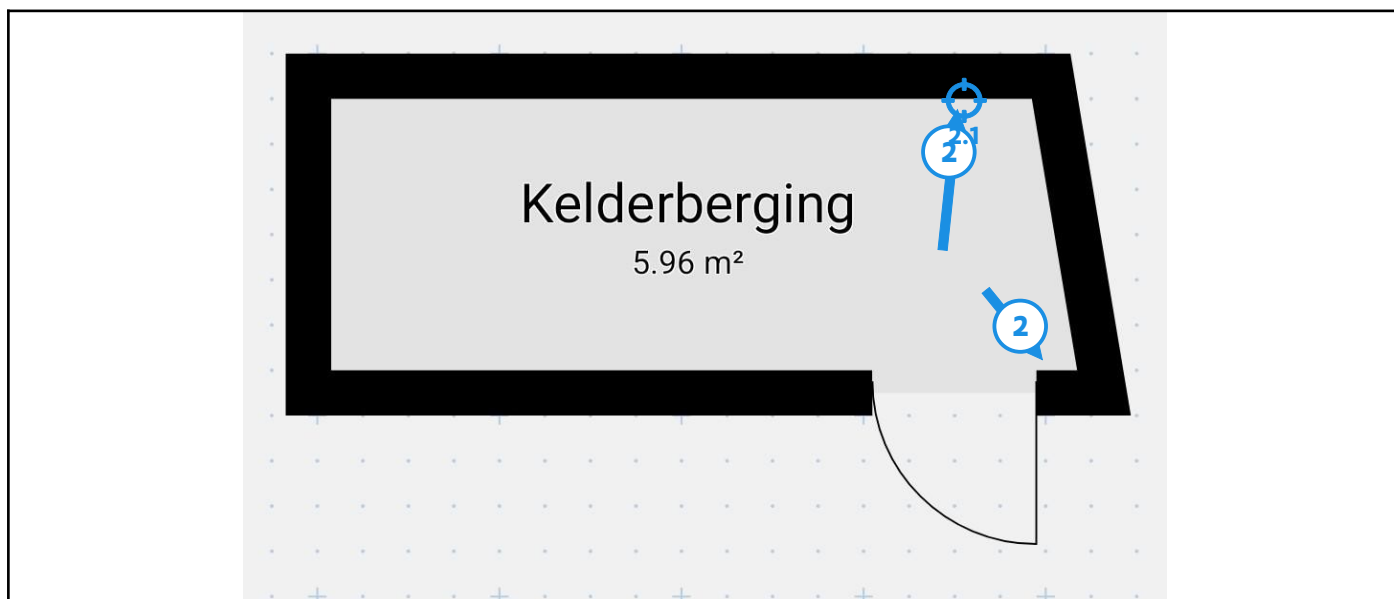
Plan 1.5: Kelderberging

Beschrijving	Type	Actie
2. Roofing rond afvoerleiding kelderberging	Geen asbest	-
2.1 Code: 3.1	Puntmonster	-

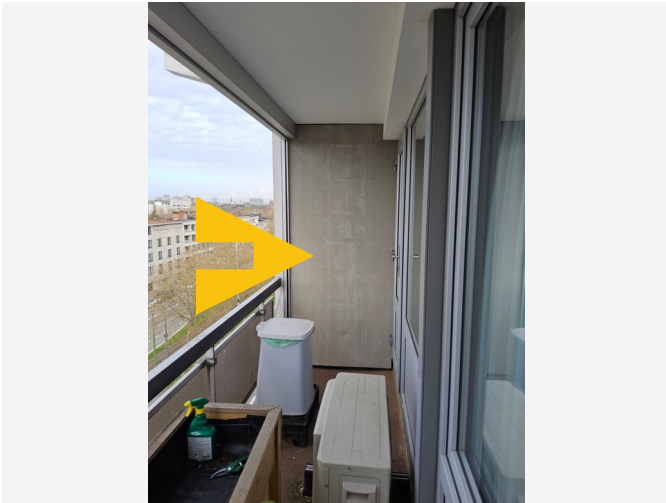
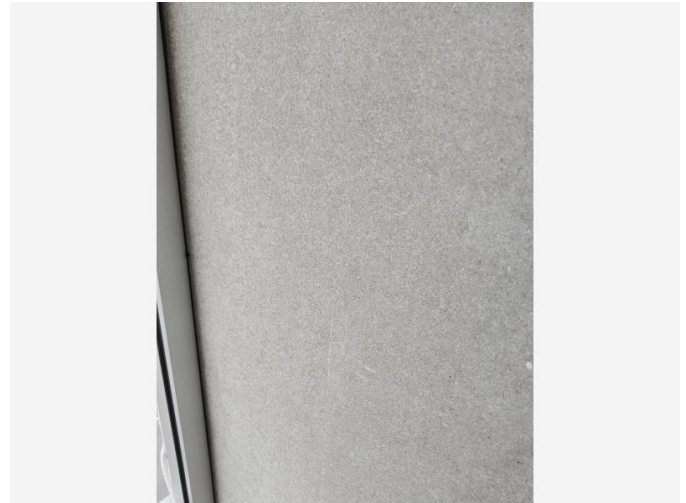
Plaatmateriaal met houtvezels. Niet asbestverdacht.

Basis voor advies	De asbestdeskundige beoordeelt het materiaal als niet-asbestverdacht.
--------------------------	---

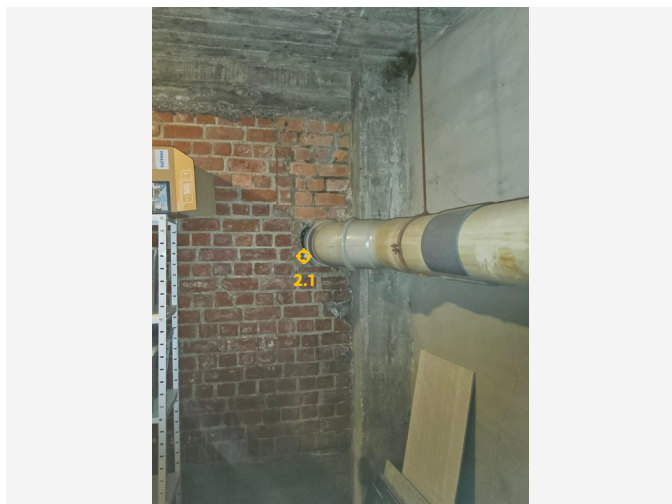
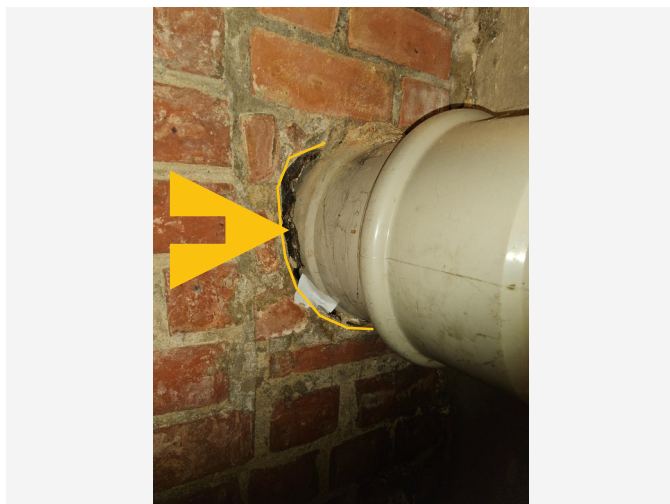
Geen asbest

#	Type	Referentie	Resultaat
2.1	Puntmonster	3.1	Geen asbest

Beschrijving	Roofing rond afvoerleiding kelderberging
Omgeving	Binnen
Primaire drager	Sanitaire infrastructuur en uitrusting (toe- en afvoer)
Bindmiddel van materiaal	Bitumen (roofing, teer, asfalt)
Gebondenheid op basis van bindmiddel	Hecht
Hoeveelheid (oppervlakte - aantal)	• 1,00 m ² - 2 stuks
Totale oppervlakte	2,00 m ²
Identificatiemethode	Een monstername door de asbestdeskundige met laboanalyse door een asbestlabo.
Destructieve handeling voor identificatie	Nee

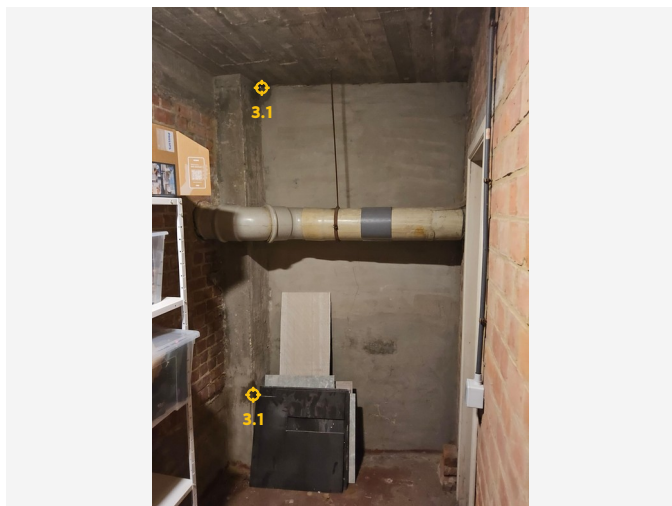
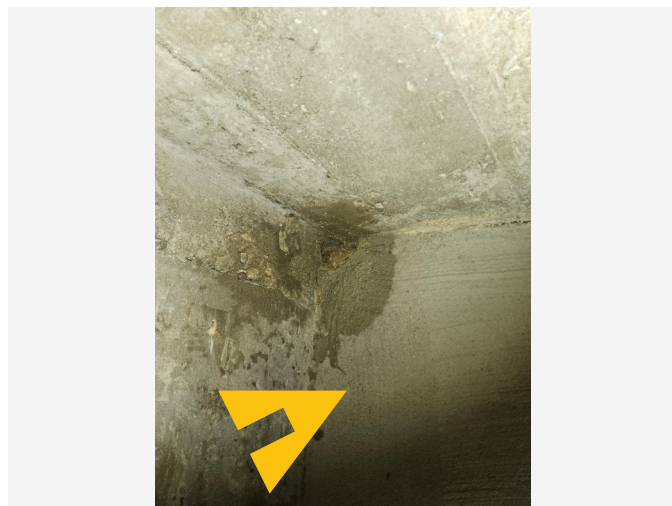
Geen asbest

#	Type	Referentie	Resultaat
3.1	Mengmonster	1.2	Geen asbest

Beschrijving	Cementering binnenwand kelderberging
Omgeving	Binnen
Primaire drager	Binnenwand
Bindmiddel van materiaal	Cement
Gebondenheid op basis van bindmiddel	Hecht
Hoeveelheid (gewicht - aantal)	<ul style="list-style-type: none">• 20,00 kg - 1 stuk
Totaal gewicht	20,00 kg
Identificatiemethode	Een monstername door de asbestdeskundige met laboanalyse door een asbestlabo.
Destructieve handeling voor identificatie	Nee

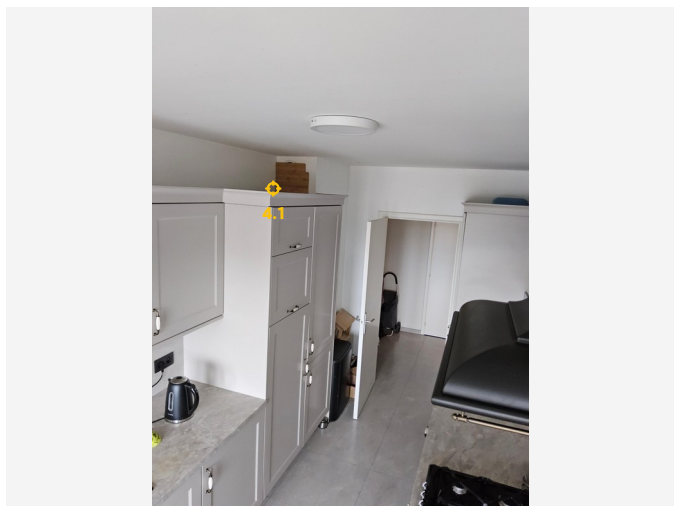
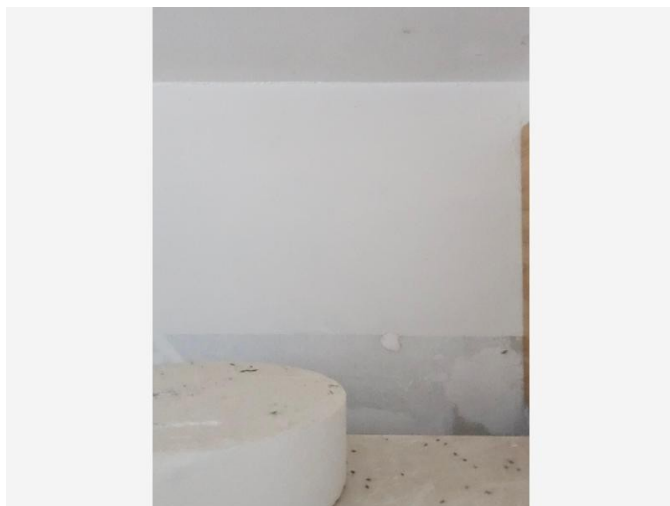
Geen asbest

#	Type	Referentie	Resultaat
4.1	Mengmonster	1.1	Geen asbest

Beschrijving	Pleisterwerk binnenmuren appartement
Omgeving	Binnen
Primaire drager	Binnenwand
Bindmiddel van materiaal	Gips - kalk
Gebondenheid op basis van bindmiddel	Niet-hechtgebonden
Hoeveelheid (oppervlakte - dikte - aantal)	• 195,00 m ² - 1,00 cm - 1 stuk
Totaal volume	1,95 m ³
Identificatiemethode	Een monstername door de asbestdeskundige met laboanalyse door een asbestlabo.
Destructieve handeling voor identificatie	Nee
Opmerking	Het appartement beschikt niet over een privatieve trappenhal en stookplaats.

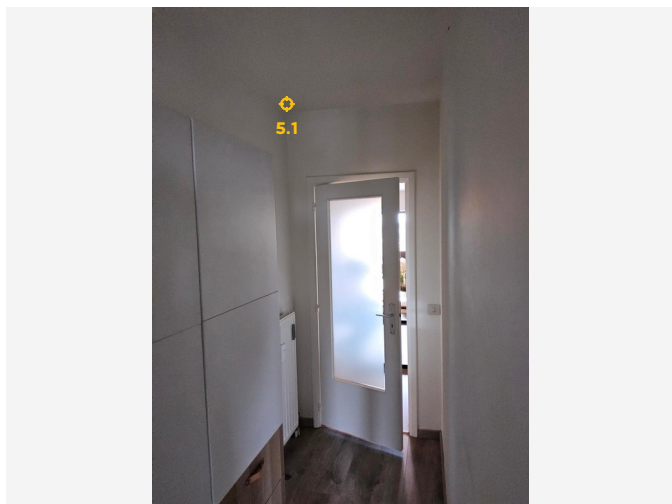
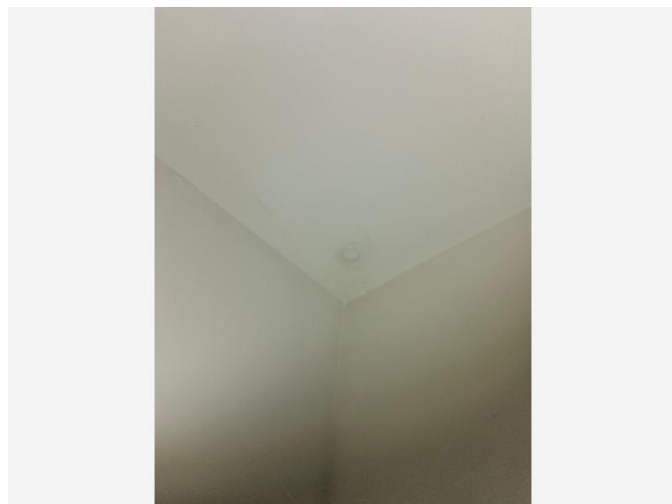
Geen asbest

#	Type	Referentie	Resultaat
5.1	Mengmonster	2.1	Geen asbest

Beschrijving	Pleisterwerk plafonds appartement
Omgeving	Binnen
Primaire drager	Plafond
Bindmiddel van materiaal	Gips - kalk
Gebondenheid op basis van bindmiddel	Niet-hechtgebonden
Hoeveelheid (oppervlakte - dikte - aantal)	• 99,00 m ² - 1,00 cm - 1 stuk
Totaal volume	0,99 m ³
Identificatiemethode	Een monstername door de asbestdeskundige met laboanalyse door een asbestlabo.
Destructieve handeling voor identificatie	Nee
Opmerking	Het appartement beschikt niet over een privatieve trappenhal en stookplaats,
