Asbestinventarisatetest

Hoge-Aardstraat 61/4, 2610 Antwerpen

Attestnummer : 20260215-000041.001

Uitgegeven op : 15.02.2026

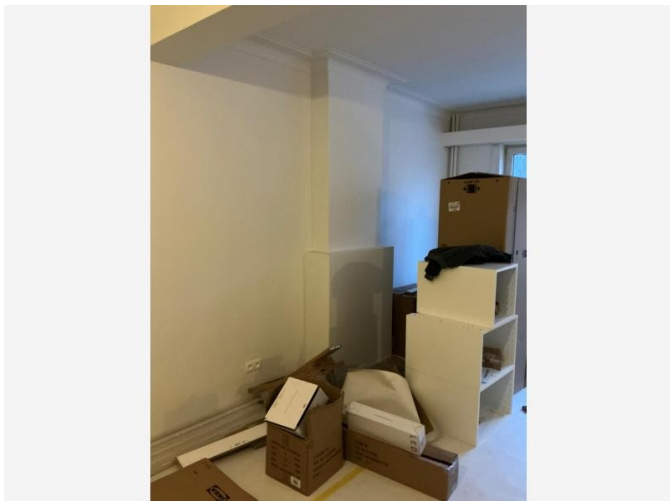
Fiche 1: Woning - schouw (niet waarneembaar/inspecteerbaar)

De schouw is volledig afgewerkt. De inspectie van de schouw langs de binnenzijde en op het dak is niet mogelijk. De inspectie van de binnenzijde van de schouw is alleen mogelijk via een destructief onderzoek en dit maakt deel uit van het aanvullend onderzoek.

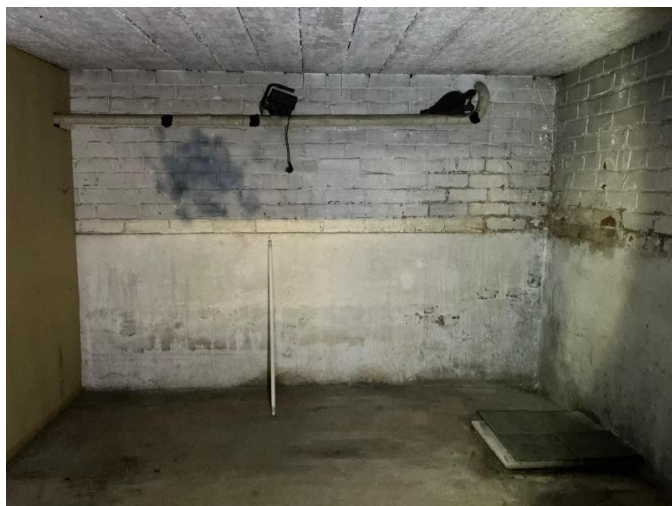
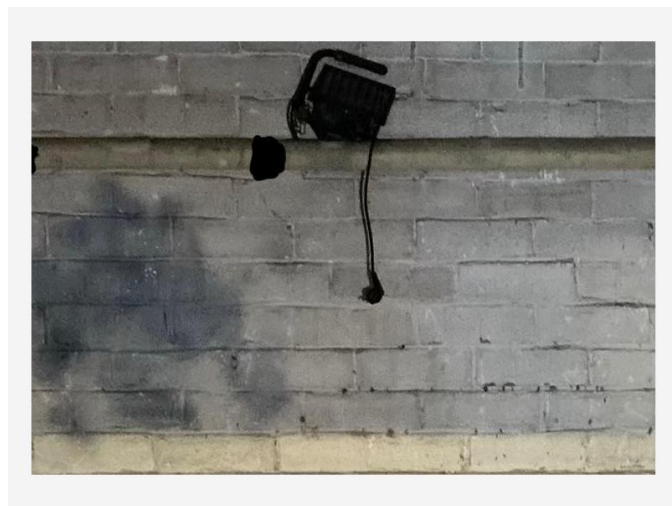
Geen asbest

#	Type	Referentie	Resultaat
2.1	Mengmonster	MM04 - RS	Geen asbest
2.2	Mengmonster	MM05 - BO	Geen asbest

Beschrijving	Kelderberging nr. 2 - leidingisolatie
Omgeving	Binnen
Primaire drager	HVAC infrastructuur en uitrusting
Bindmiddel van materiaal	Gips - kalk
Gebondenheid op basis van bindmiddel	Niet-hechtgebonden
Hoeveelheid (lengte - omtrek - dikte - aantal)	<ul style="list-style-type: none">• 4,00 m - 20,00 cm - 2,00 cm - 1 stuk
Totaal volume	0,016 m ³
Identificatiemethode	Een monstername door de asbestdeskundige met laboanalyse door een asbestlabo.
Destructieve handeling voor identificatie	Nee
Opmerking	De hoeveelheid is een inschatting.

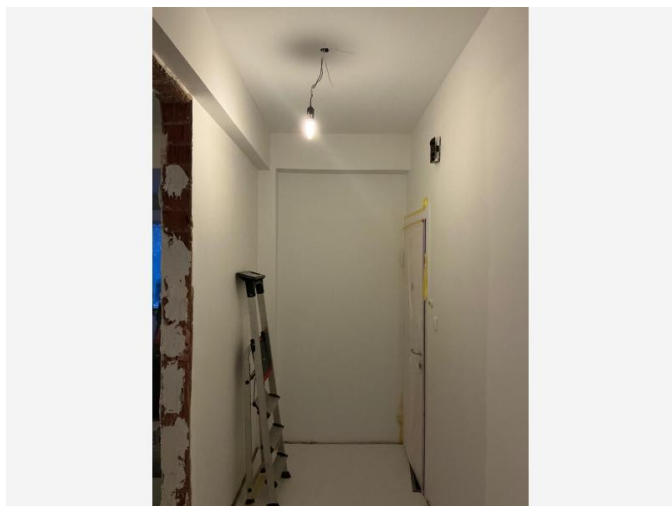
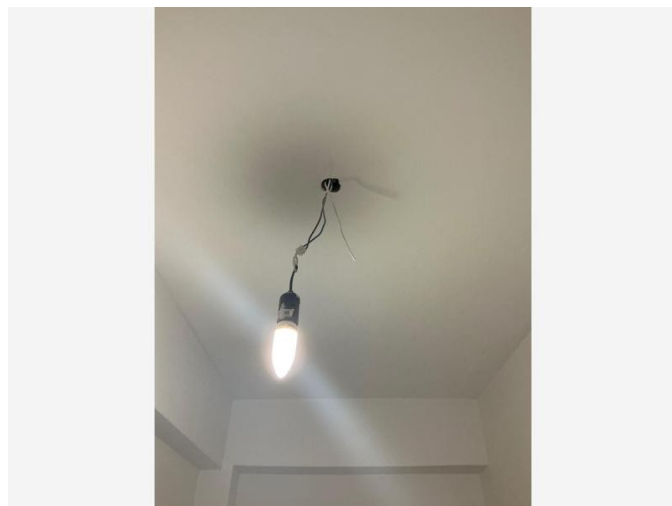
Geen asbest

#	Type	Referentie	Resultaat
3.1	Mengmonster	MM02	Geen asbest

Beschrijving	Gipspleisterwerk plafonds
Omgeving	Binnen
Primaire drager	Plafond
Bindmiddel van materiaal	Gips - kalk
Gebondenheid op basis van bindmiddel	Niet-hechtgebonden
Hoeveelheid (oppervlakte - dikte - aantal)	• 93,00 m ² - 1,00 cm - 1 stuk
Totaal volume	0,93 m ³
Identificatiemethode	Een monstername door de asbestdeskundige met laboanalyse door een asbestlabo.
Destructieve handeling voor identificatie	Nee
Opmerking	<p>Stooklokaal : CV-ketel bevindt zich in de badkamer</p> <p>Een destructief onderzoek is aan te raden bij grondige verbouwingen, om eventuele pleisterwerken en/of cementering, mogelijks onder de valse plafonds te bemonsteren.</p> <p>Ook de afsmeerlaag in gips tussen gipskartonplaten kan asbest bevatten.</p> <p>Enkel destructief onderzoek kan uitwijzen waar deze naden zich bevinden.</p> <p>Dit behoort momenteel niet tot onze taak in deze opdracht.</p> <p>De hoeveelheid is een inschatting.</p>

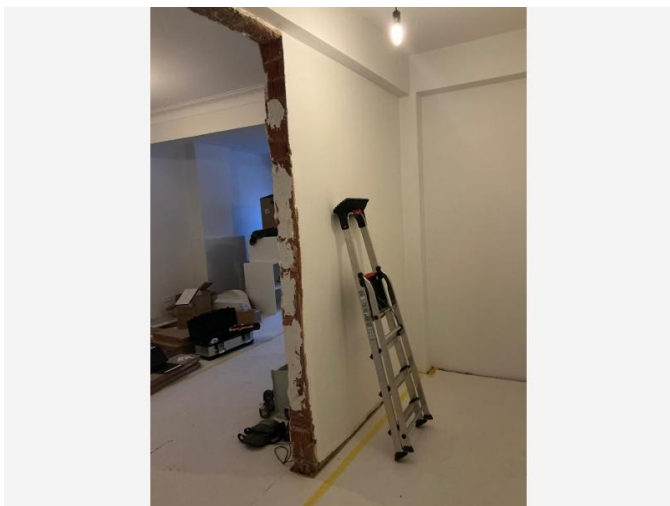
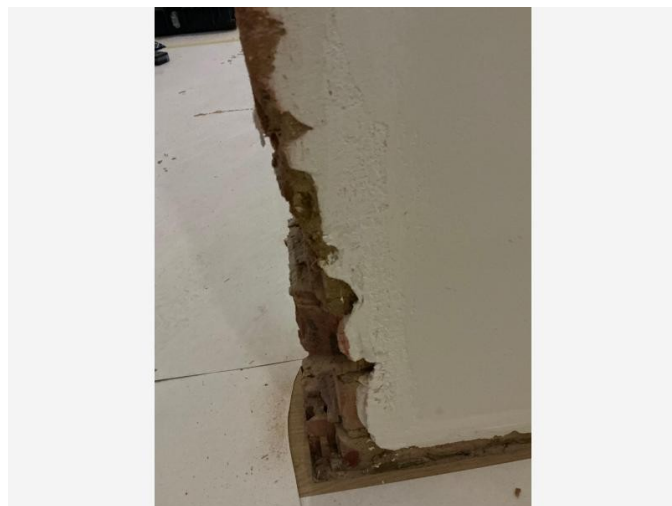
Fiche 4: Gipspleisterwerk muren

Geen asbest

#	Type	Referentie	Resultaat
4.1	Mengmonster	MM01	Geen asbest

Beschrijving	Gipspleisterwerk muren
Omgeving	Binnen
Primaire drager	Binnenwand
Bindmiddel van materiaal	Gips - kalk
Gebondenheid op basis van bindmiddel	Niet-hechtgebonden
Hoeveelheid (oppervlakte - dikte - aantal)	• 233,00 m ² - 1,00 cm - 1 stuk
Totaal volume	2,33 m ³
Identificatiemethode	Een monstername door de asbestdeskundige met laboanalyse door een asbestlabo.
Destructieve handeling voor identificatie	Nee
Opmerking	<p>Natte ruimten : badkamer - deels betegeld</p> <p>Stooklokaal : CV-ketel bevindt zich in de badkamer</p> <p>Een destructief onderzoek is aan te raden bij grondige verbouwingswerken, om eventuele pleisterwerken en/of cementering, mogelijks achter de valse wanden en achter de tegels te bemonsteren. Ook de afsmeerlaag in gips tussen gipskartonplaten kan asbest bevatten.</p> <p>Enkel destructief onderzoek kan uitwijzen waar deze naden zich bevinden.</p> <p>Dit behoort momenteel niet tot onze taak in deze opdracht.</p> <p>De hoeveelheid is een inschatting.</p>

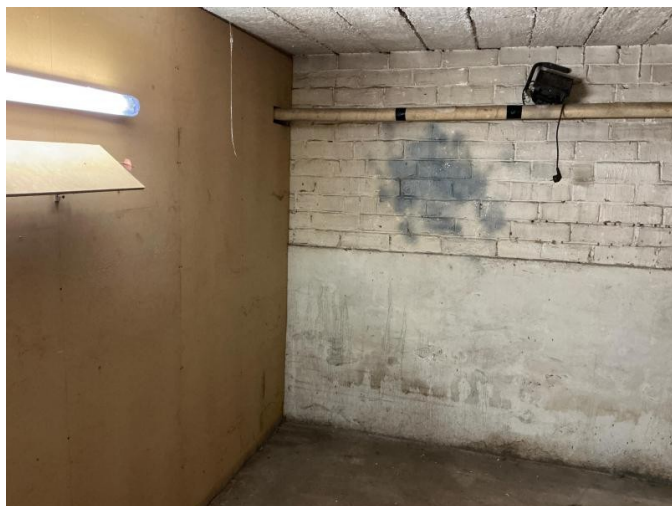
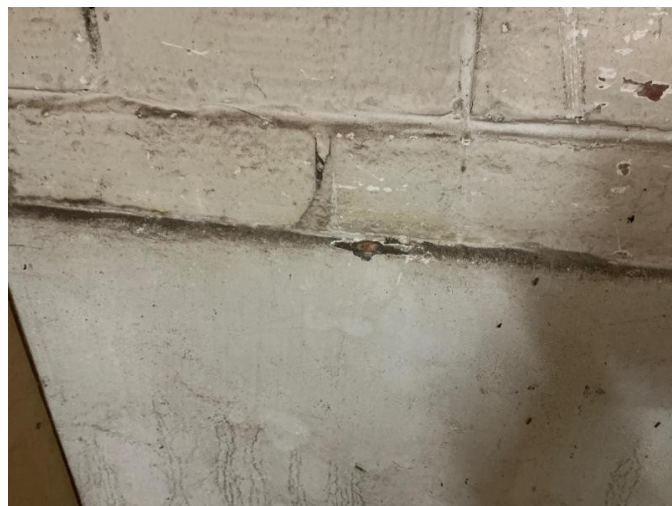
Geen asbest

#	Type	Referentie	Resultaat
5.1	Mengmonster	MM03	Geen asbest

Beschrijving	Kelderberging nr. 2 - cementering - mengstaal
Omgeving	Binnen
Primaire drager	Binnenwand
Bindmiddel van materiaal	Cement
Gebondenheid op basis van bindmiddel	Hecht
Hoeveelheid (gewicht - aantal)	<ul style="list-style-type: none">• 14,00 kg - 1 stuk
Totaal gewicht	14,00 kg
Identificatiemethode	Een monstername door de asbestdeskundige met laboanalyse door een asbestlabo.
Destructieve handeling voor identificatie	Nee
Opmerking	De hoeveelheid is een inschatting.

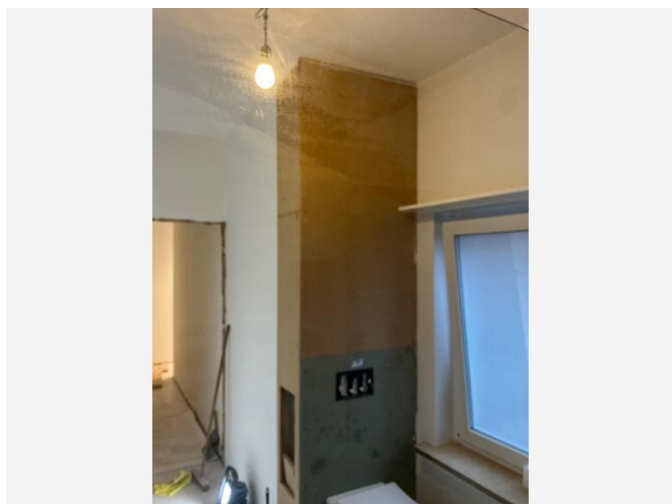
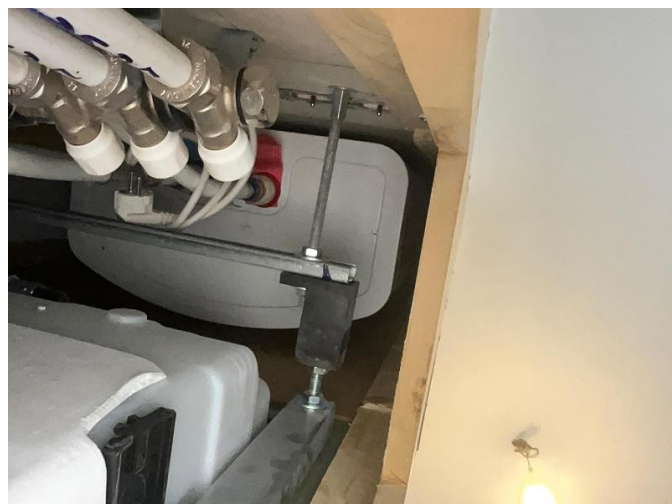
Beschrijving	Notitie	Terug te vinden op plannen
Fiche 6: Verwarmingsketel (aardgas) geproduceerd na 2001	De verwarmingsketel op aardgas heeft een bouwjaar na 2001. Toestellen die geproduceerd zijn na 2001 mogen geen asbesthoudende onderdelen bevatten.	Plan 1.2: Appartement - bus 4 (1R)
Fiche 7: Appartement - kit tussen schrijnw./gevel/glas - siliconen/rubber	Locatie : alle ramen en deuren De zichtbare kit is soepel (siliconen/rubber) en niet asbestverdacht.	-
