# Asbestinventarisatetest

Fruithoflaan 114/1201, 2600 Antwerpen

Attestnummer : 20260409-000046.000

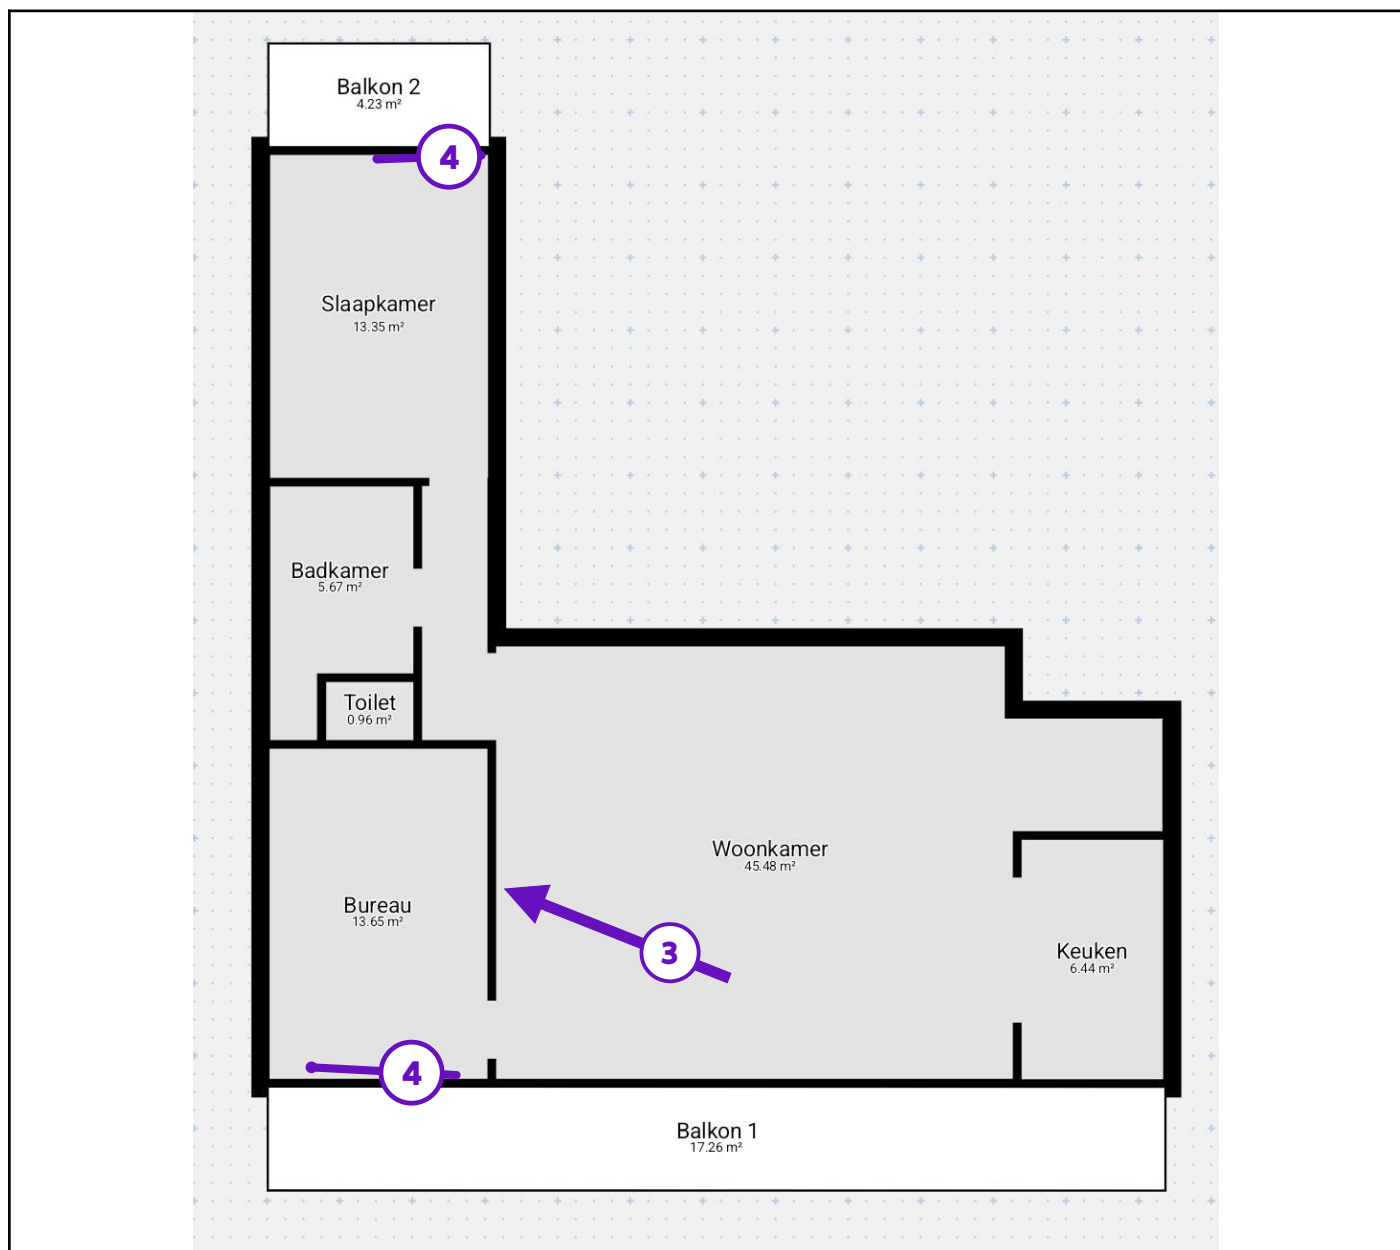
# Plan 1.1: Appartement 1201

Beschrijving	Type	Actie
3. Open haard woonkamer	Advies	-
4. Oude radiatoren appartement	Advies	-

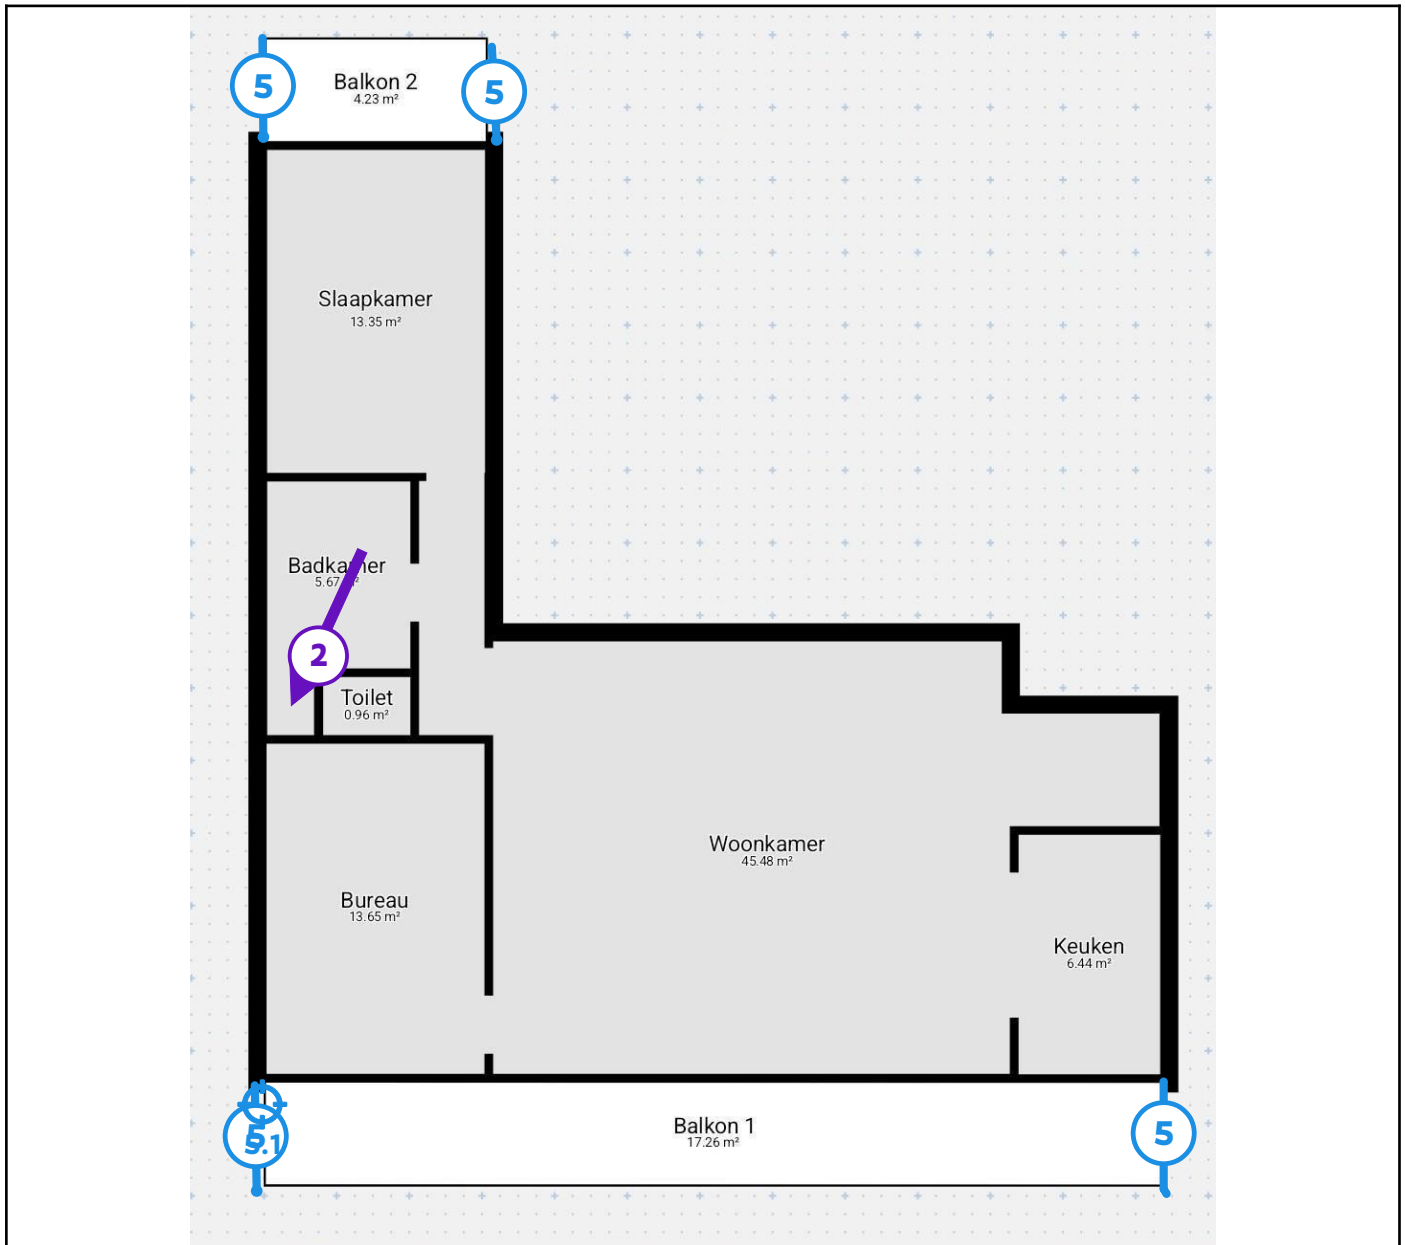
## Plan 1.3: Appartement 1201

Beschrijving	Type	Actie
2. Leidingen technische schacht achter badkamer/ toilet	Advies	-
5. Mastiek tussen glas en kader scheidingswanden balkons	Geen asbest	-
5.1 Code: 3.1	Puntmonster	-

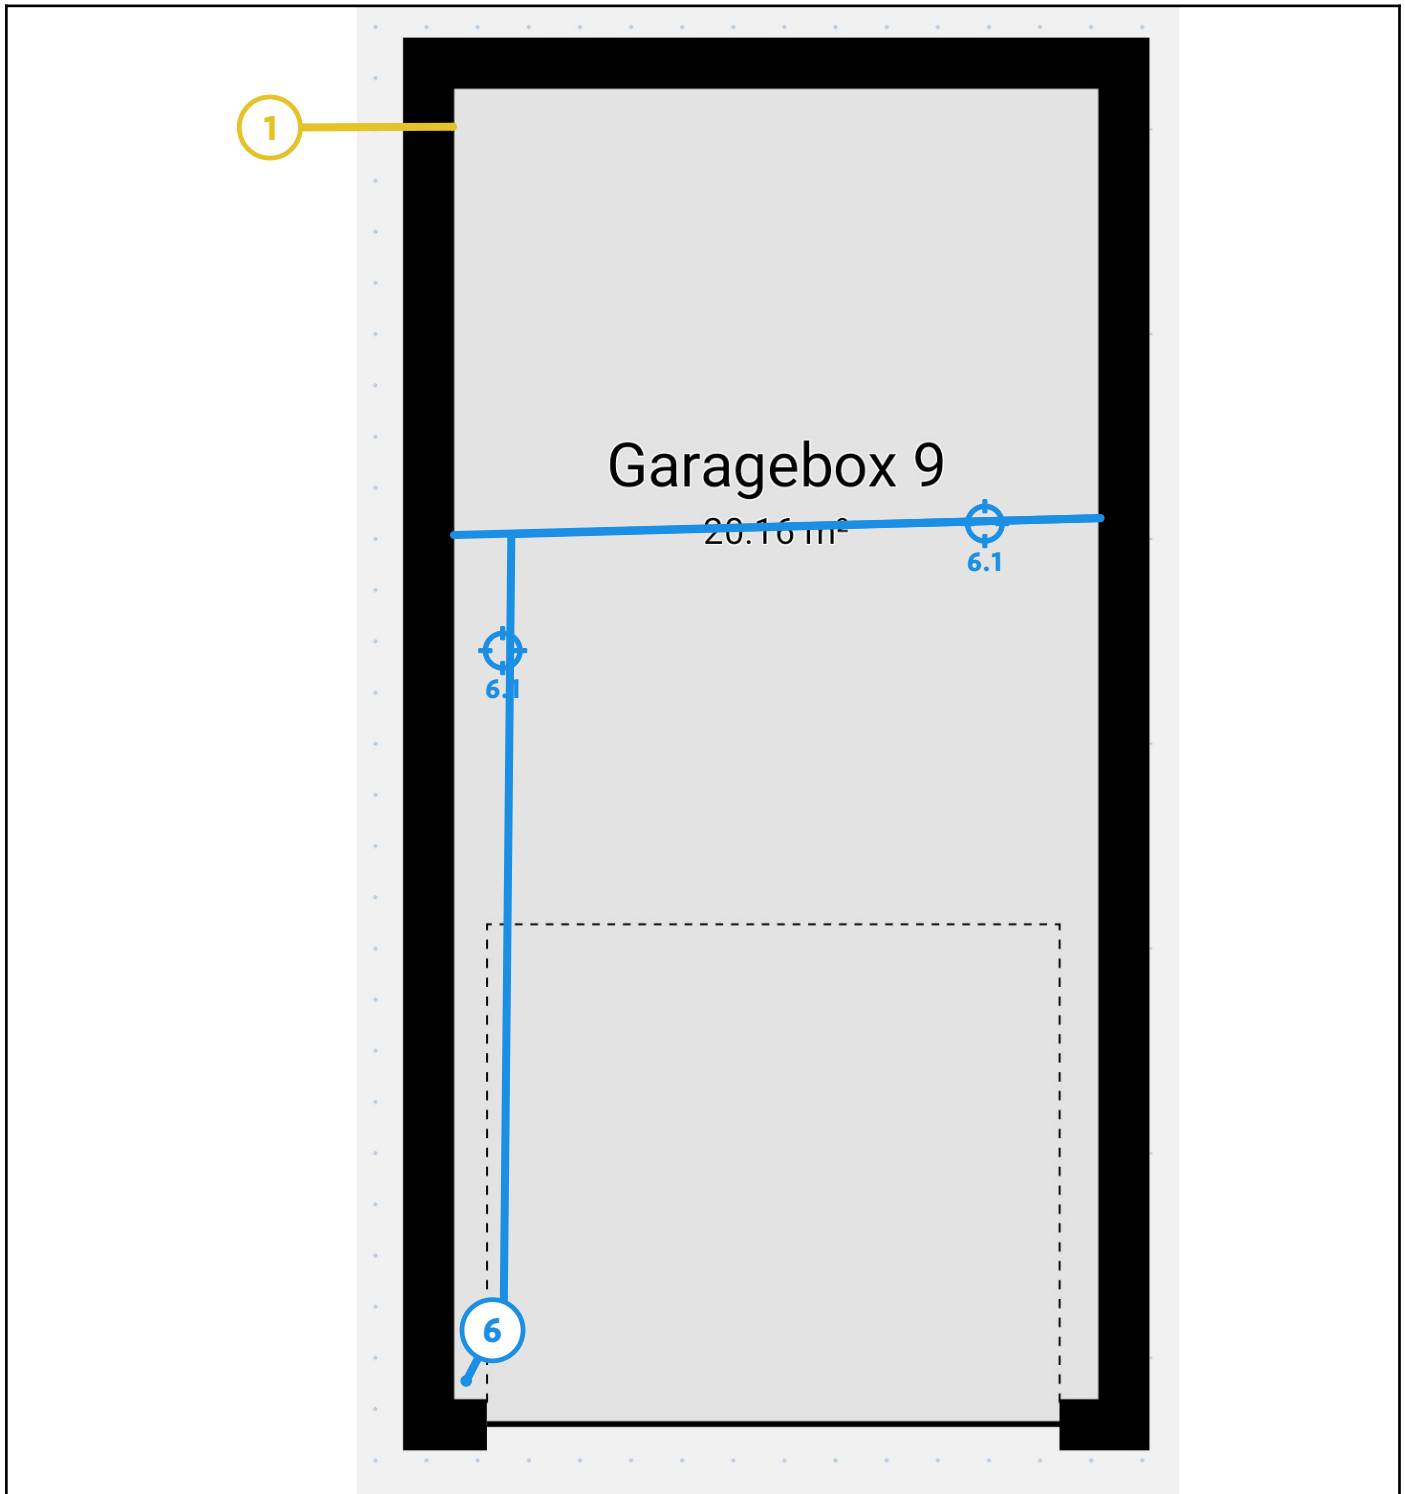
## Plan 1.6: Garagebox 9

Beschrijving	Type	Actie
1. Verluchtungskoker garagebox	Asbestmateriaal	Zorgvuldig beheren

6. Leidingisolatie garage	Geen asbest	-
6.1 Code: 4.1	Mengmonster	-

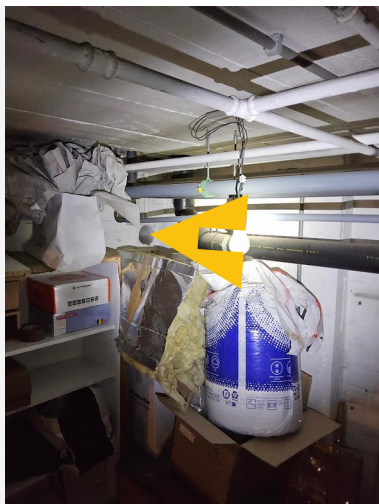
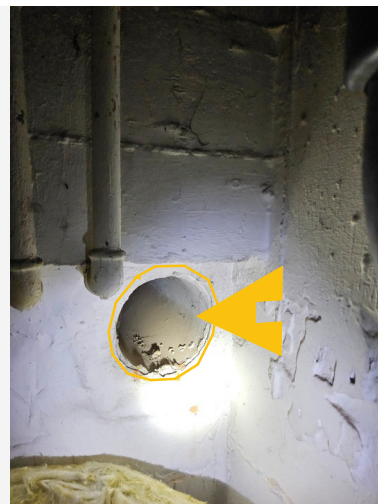
Het asbestmateriaal valt onder de mijlpaal van 2040.

Eindbeoordeling materiaalrisico	Laag materiaalrisico en/of verlaagde kans op vezelvrijgave
---------------------------------	--

Gebondenheid	Categorie 1: hechtgebonden in oorsprong
Asbestsoort (vezeltype)	Crocidoliet aanwezig
Asbestconcentratie	Laag (< 50%)
Afschermingsgraad van het gehele materiaal	Geheel of deels vrij aan binnenluchtstromen
Toestand van het materiaal	Onbeschadigd, niet verweerd

Beschrijving	Verluchtingskoker garagebox
Omgeving	Binnen
Primaire drager	Binnenwand
Asbestmateriaal	Buis, koker, leiding, pijp, doorvoer
Bindmiddel van asbestmateriaal	Cement
Gebondenheid op basis van bindmiddel	Hecht
Hoeveelheid (lengte - omtrek - dikte - aantal)	<ul style="list-style-type: none"><li>• 1,00 m - 45,00 cm - 1,00 cm - 1 stuk</li></ul>
Totaal volume	0,005 m <sup>3</sup>
Eenvoudig bereikbaar	Ja
Bevestigingswijze	<ul style="list-style-type: none"><li>• Geklemd</li><li>• Verlijmd, ingegoten, versmeerd</li></ul>
Identificatiemethode	<p>De asbestdeskundige beoordeelt het materiaal als asbestverdacht en dus asbesthoudend, en dit zonder monstername.</p> <p>Motivatie: De materialen behoren niet toe aan de eigenaar voor wie de asbestdeskundige de asbestinventaris uitvoert.</p>
Destructieve handeling voor identificatie	Nee

- Zorg voor een veilig beheer. Vermijd het beschadigen van het asbestmateriaal. Controleer de toestand jaarlijks op wijzigingen.
- Voer bijkomende staalname(s) uit.

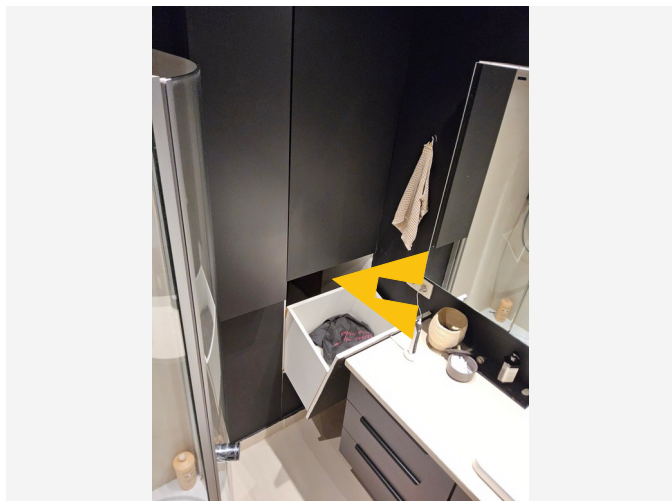
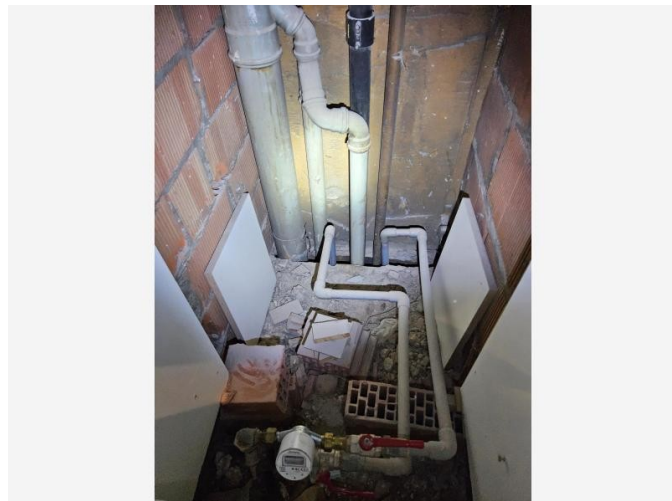
## Fiche 2: Leidingen technische schacht achter badkamer/ toilet

Bepaalde inspectie mogelijk vanuit de badkamer. Er werden geen asbestverdachte materialen aangetroffen.

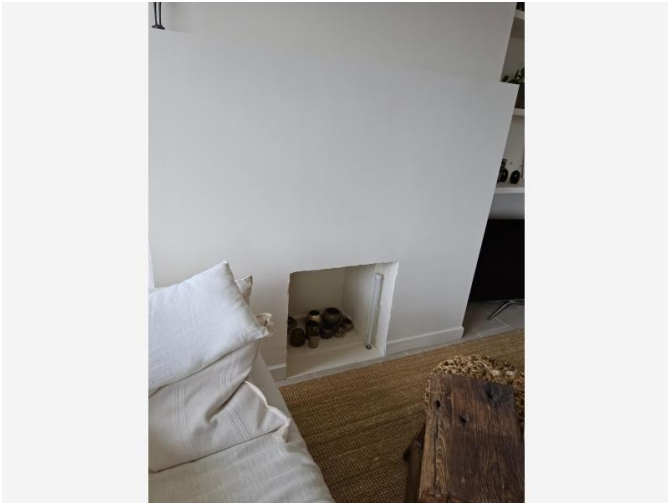
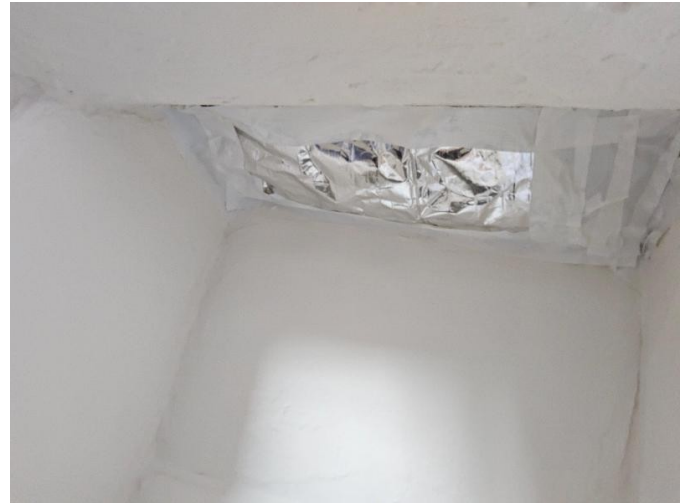
In de open haard werden geen asbestverdachte materialen aangetroffen. Het rookgaskanaal werd permanent afgesloten en geïsoleerd en kan niet volledig worden onderzocht binnen het kader van het niet-destructief onderzoek.

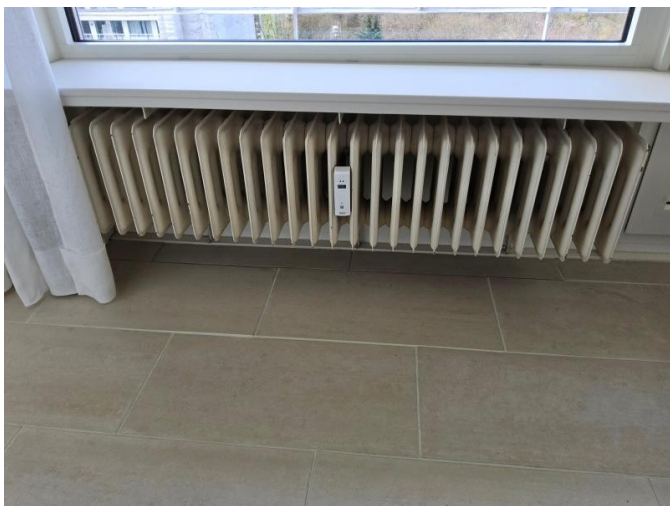
De pakkingen en dichtingen in deze radiatoren kunnen asbest bevatten. Dit kan niet met zekerheid worden vastgesteld binnen het kader van het niet-destructief onderzoek.

<b>Basis voor advies</b>	De asbestdeskundige beoordeelt het materiaal als asbesthoudend op basis van een beoordeling met het blote oog.
--------------------------	--

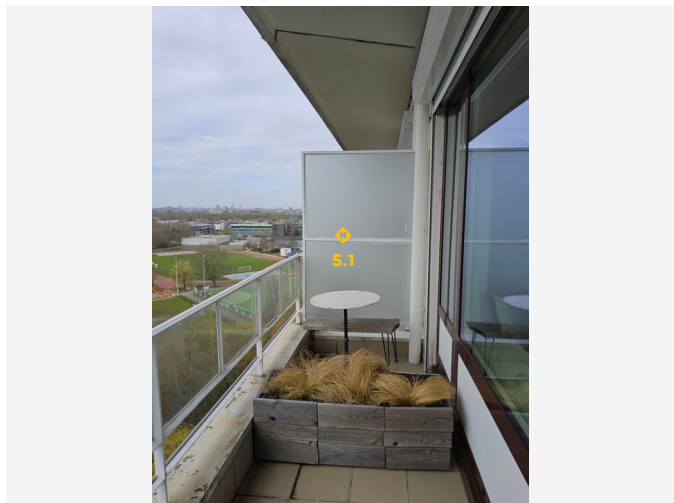
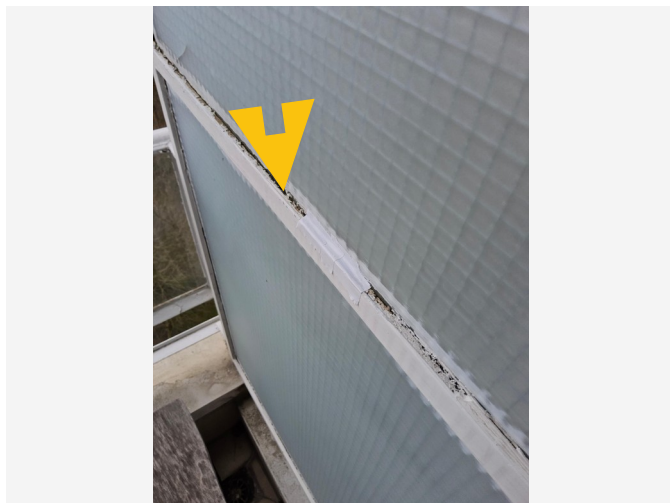
# Fiche 5: Mastiek tussen glas en kader scheidingswanden balkons

#	Type	Referentie	Resultaat
5.1	Puntmonster	3.1	Geen asbest

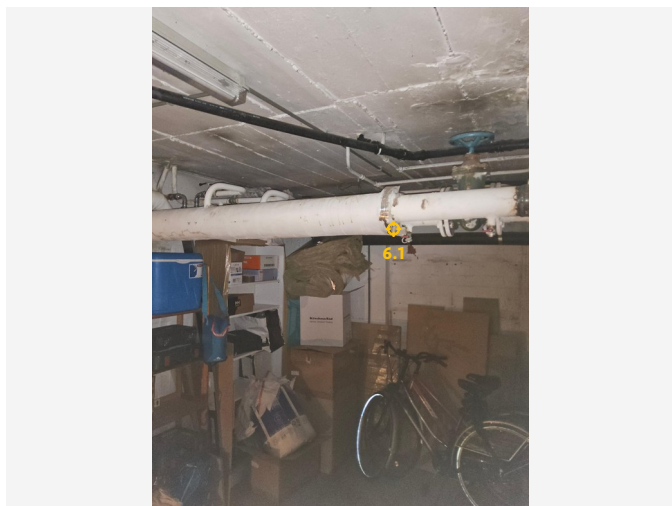
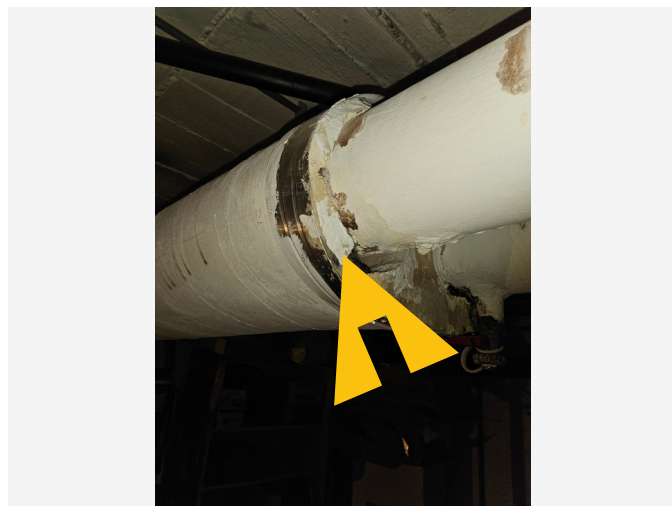
## Fiche 6: Leidingisolatie garage

#	Type	Referentie	Resultaat
6.1	Mengmonster	4.1	Geen asbest

<b>Beschrijving</b>	Leidingisolatie garage
<b>Omgeving</b>	Binnen
<b>Primaire drager</b>	HVAC infrastructuur en uitrusting
<b>Bindmiddel van materiaal</b>	Gips - kalk
<b>Gebondenheid op basis van bindmiddel</b>	Niet-hechtgebonden
<b>Hoeveelheid (lengte - omtrek - dikte - aantal)</b>	<ul style="list-style-type: none"><li>• 7,00 m - 45,00 cm - 20,00 cm - 1 stuk</li></ul>
<b>Totaal volume</b>	0,63 m <sup>3</sup>
<b>Identificatiemethode</b>	Een monstername door de asbestdeskundige met laboanalyse door een asbestlabo.
<b>Destructieve handeling voor identificatie</b>	Nee
<b>Opmerking</b>	Leidingisolatie vervaardigd uit niet-asbestverdachte isolerende wol en karton. De uiteinden werden afgewerkt met niet-asbestverdachte gips. Deze werd bemonsterd. Geen asbestverdachte gips in de bochten.

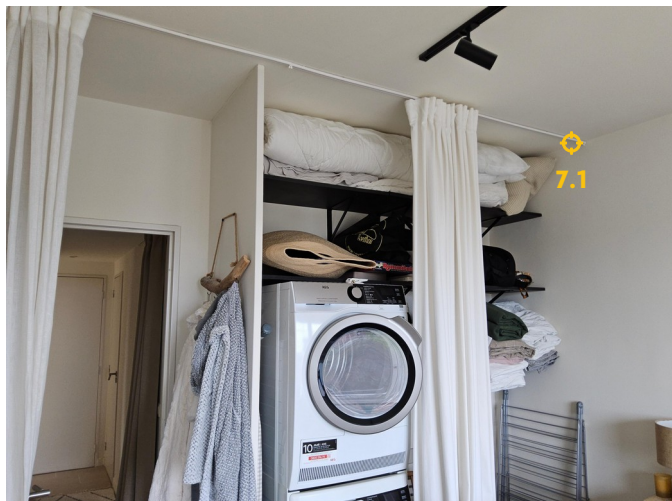
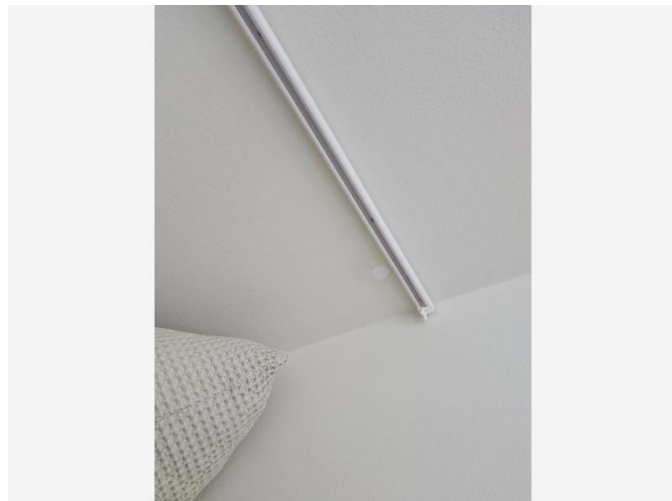
# Fiche 7: Pleisterwerk plafonds keuken, bureau en slaapkamer

#	Type	Referentie	Resultaat
7.1	Mengmonster	2.1	Geen asbest

<b>Beschrijving</b>	Pleisterwerk plafonds keuken, bureau en slaapkamer
<b>Omgeving</b>	Binnen
<b>Primaire drager</b>	Plafond
<b>Bindmiddel van materiaal</b>	Gips - kalk
<b>Gebondenheid op basis van bindmiddel</b>	Niet-hechtgebonden
<b>Hoeveelheid (oppervlakte - dikte - aantal)</b>	<ul style="list-style-type: none"><li>• 14,00 m<sup>2</sup> - 1,00 cm - 2 stuks</li><li>• 10,00 m<sup>2</sup> - 1,00 cm - 1 stuk</li></ul>
<b>Totaal volume</b>	0,38 m <sup>3</sup>
<b>Identificatiemethode</b>	Een monstername door de asbestdeskundige met laboanalyse door een asbestlabo.
<b>Destructieve handeling voor identificatie</b>	Nee
<b>Opmerking</b>	Het appartement beschikt niet over een privatieve trappenhal en stookplaats. Alle andere plafonds werden afgewerkt met niet-asbestverdachte gipskartonplaten.

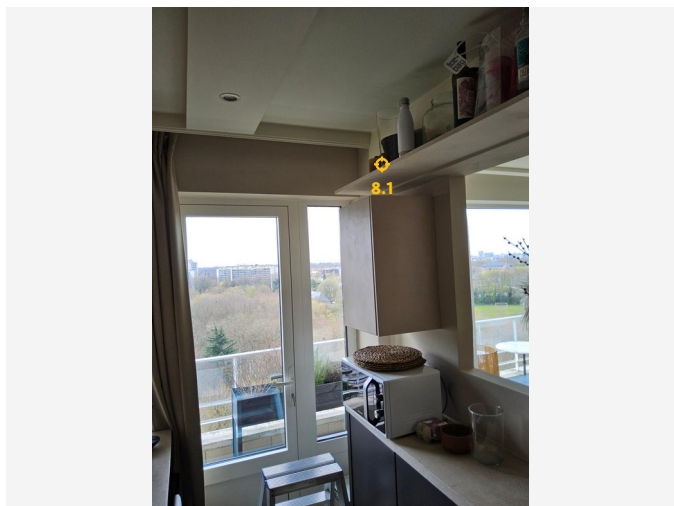
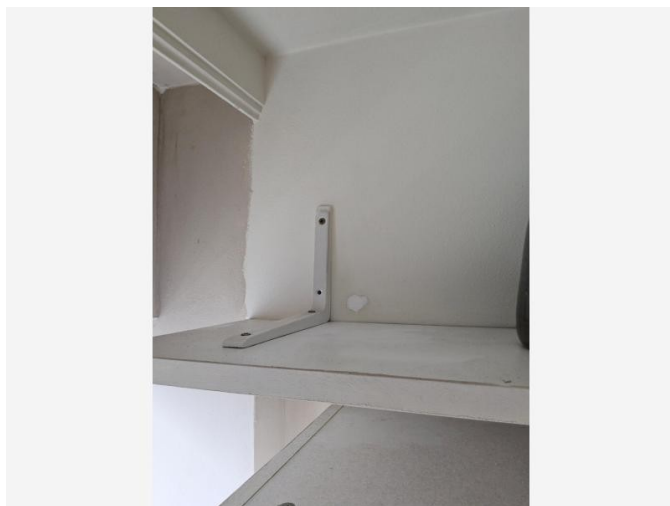
#	Type	Referentie	Resultaat
8.1	Mengmonster	1.1	Geen asbest

<b>Beschrijving</b>	Pleisterwerk binnenmuren appartement
<b>Omgeving</b>	Binnen
<b>Primaire drager</b>	Binnenwand
<b>Bindmiddel van materiaal</b>	Gips - kalk
<b>Gebondenheid op basis van bindmiddel</b>	Niet-hechtgebonden
<b>Hoeveelheid (oppervlakte - dikte - aantal)</b>	• 195,00 m <sup>2</sup> - 1,00 cm - 1 stuk
<b>Totaal volume</b>	1,95 m <sup>3</sup>
<b>Identificatiemethode</b>	Een monstername door de asbestdeskundige met laboanalyse door een asbestlabo.
<b>Destructieve handeling voor identificatie</b>	Nee
<b>Opmerking</b>	Het appartement beschikt niet over een privatieve trappenhal en stookplaats.
