Asbestinventarisatetest

Mechelsesteenweg 142A, 2640 Mortsel

Attestnummer : **20260415-000094.000**

Uitgegeven op : **15.04.2026**

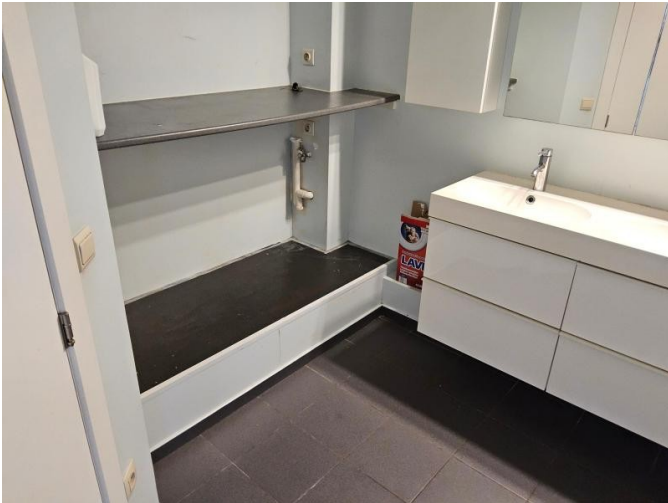
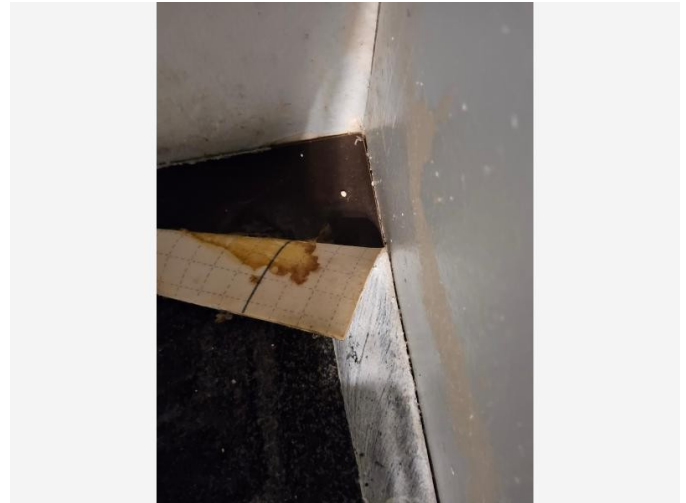
Informatie over een niet-asbestverdacht materiaal

Soepel vloerzeil zonder asbestverdachte onderlaag. Onder dit vloerzeil bevindt zich een houtvezelplaat.

Basis voor advies	De asbestdeskundige beoordeelt het materiaal als niet-asbestverdacht.
--------------------------	---

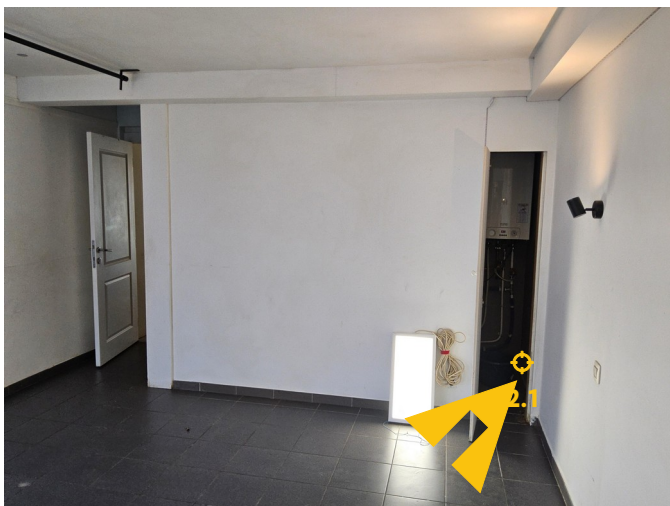
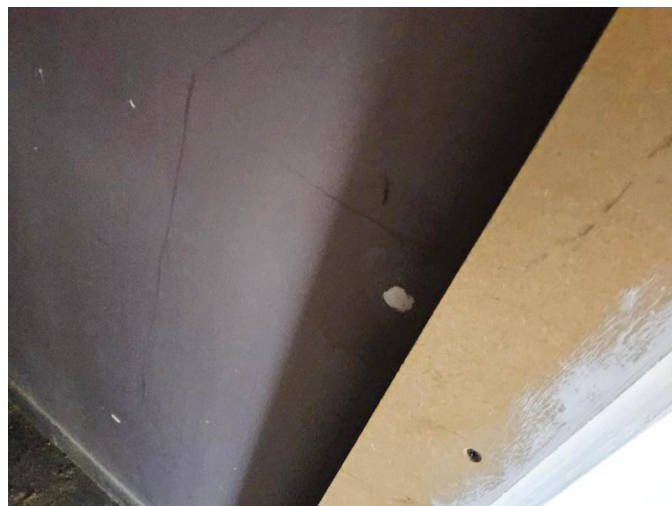
Geen asbest

#	Type	Referentie	Resultaat
2.1	Mengmonster	1.1	Geen asbest

Beschrijving	Pleisterwerk binnenmuren appartement
Omgeving	Binnen
Primaire drager	Binnenwand
Bindmiddel van materiaal	Gips - kalk
Gebondenheid op basis van bindmiddel	Niet-hechtgebonden
Hoeveelheid (oppervlakte - dikte - aantal)	• 85,00 m ² - 1,00 cm - 1 stuk
Totaal volume	0,85 m ³
Identificatiemethode	Een monstername door de asbestdeskundige met laboanalyse door een asbestlabo.
Destructieve handeling voor identificatie	Nee
Opmerking	Het appartement beschikt niet over een privatieve trappenhal.

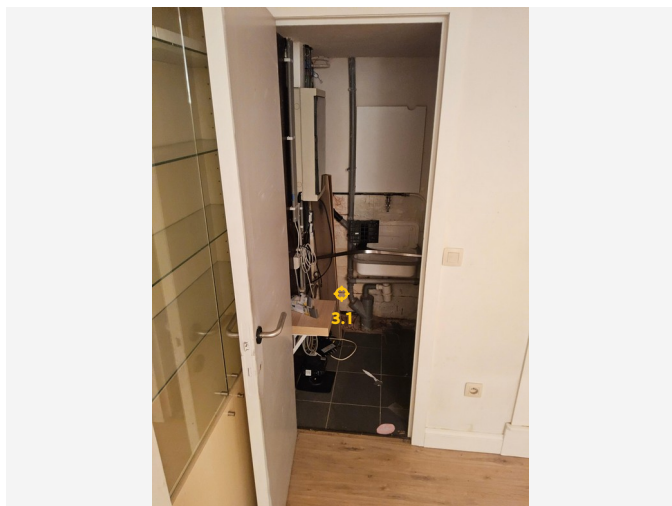
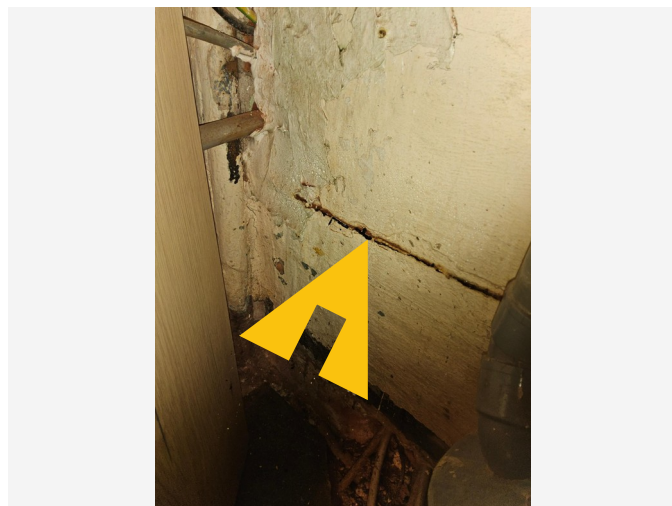
Geen asbest

#	Type	Referentie	Resultaat
3.1	Puntmonster	3.1	Geen asbest

Beschrijving	Waterkering muur berging 2
Omgeving	Binnen
Primaire drager	Waterkering
Bindmiddel van materiaal	Bitumen (roofing, teer, asfalt)
Gebondenheid op basis van bindmiddel	Hecht
Hoeveelheid (oppervlakte - aantal)	<ul style="list-style-type: none">• 1,00 m² - 1 stuk
Totale oppervlakte	1,00 m ²
Identificatiemethode	Een monstername door de asbestdeskundige met laboanalyse door een asbestlabo.
Destructieve handeling voor identificatie	Nee
Opmerking	Omvang niet vast te stellen binnen het kader van het niet-destructief onderzoek.

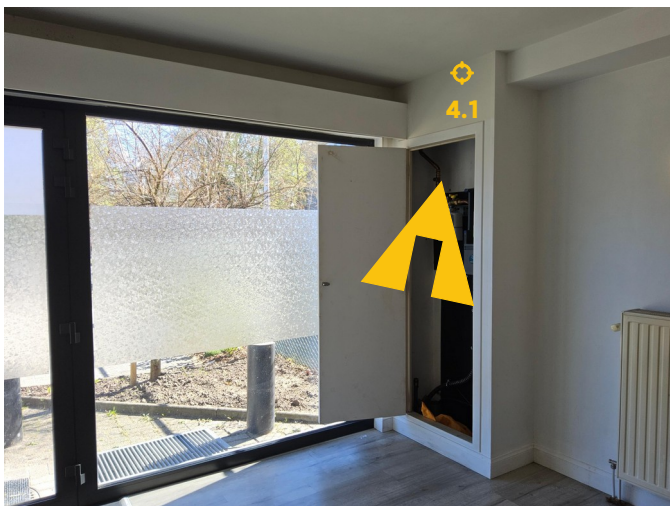
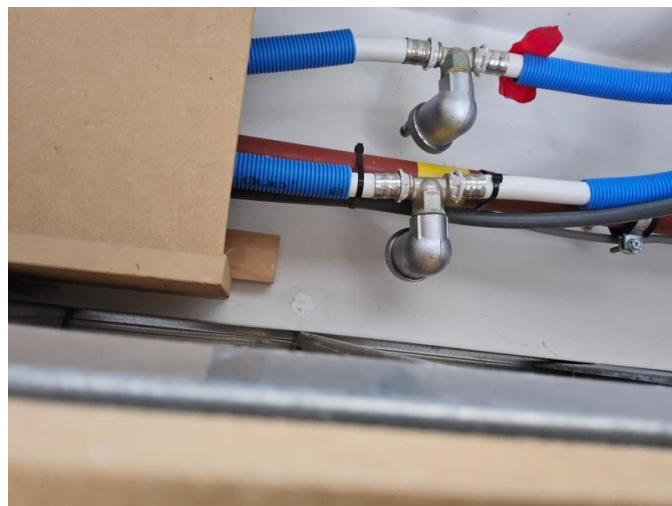
Fiche 4: Pleisterwerk plafonds appartement

Geen asbest

#	Type	Referentie	Resultaat
4.1	Mengmonster	2.1	Geen asbest

Beschrijving	Pleisterwerk plafonds appartement
Omgeving	Binnen
Primaire drager	Plafond
Bindmiddel van materiaal	Gips - kalk
Gebondenheid op basis van bindmiddel	Niet-hechtgebonden
Hoeveelheid (oppervlakte - dikte - aantal)	• 83,00 m ² - 1,00 cm - 1 stuk
Totaal volume	0,83 m ³
Identificatiemethode	Een monstername door de asbestdeskundige met laboanalyse door een asbestlabo.
Destructieve handeling voor identificatie	Nee
Opmerking	Het appartement beschikt niet over een privatieve trappenhal.
