Asbestinventarisatetest

Grotesteenweg 556/002, 2600 Antwerpen

Attestnummer : 20260416-000339.000

Uitgegeven op : 16.04.2026

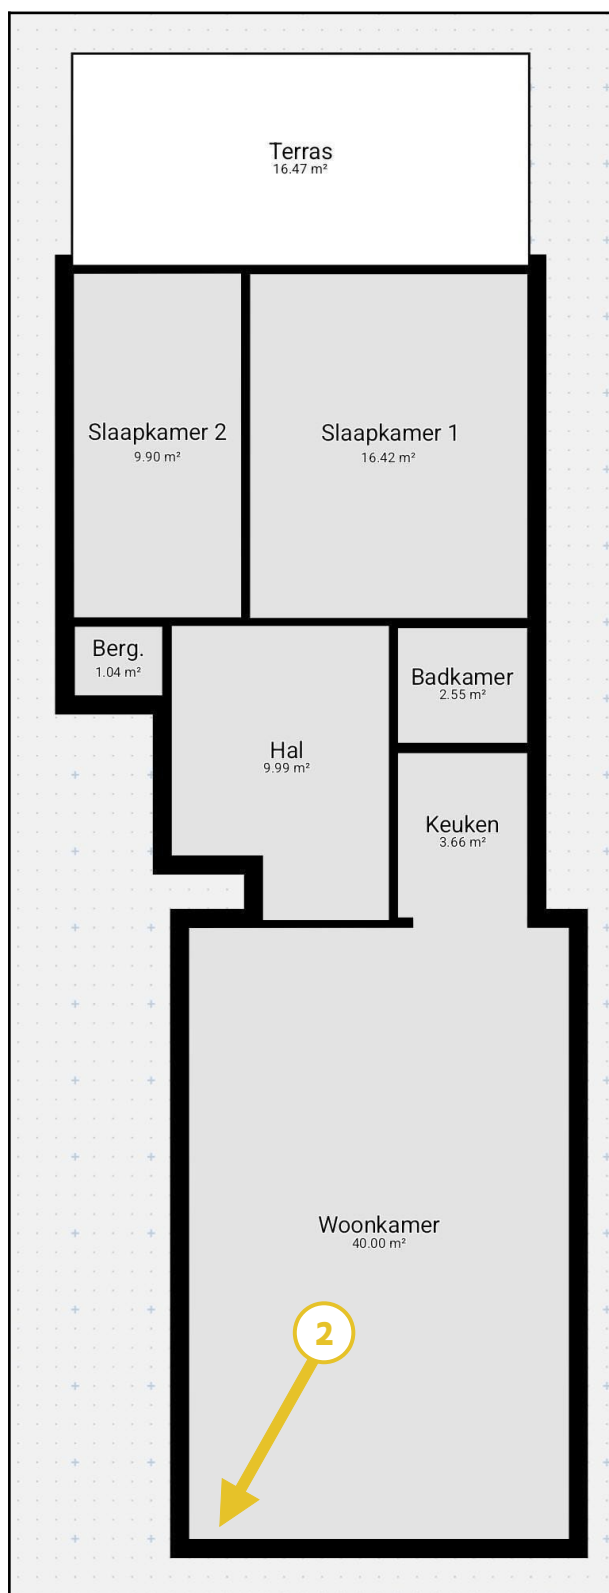
Plan 1.4: Appartement bus 002

2. Bakeliet radiatorknop woonkamer

Asbestmateriaal

Zorgvuldig beheren

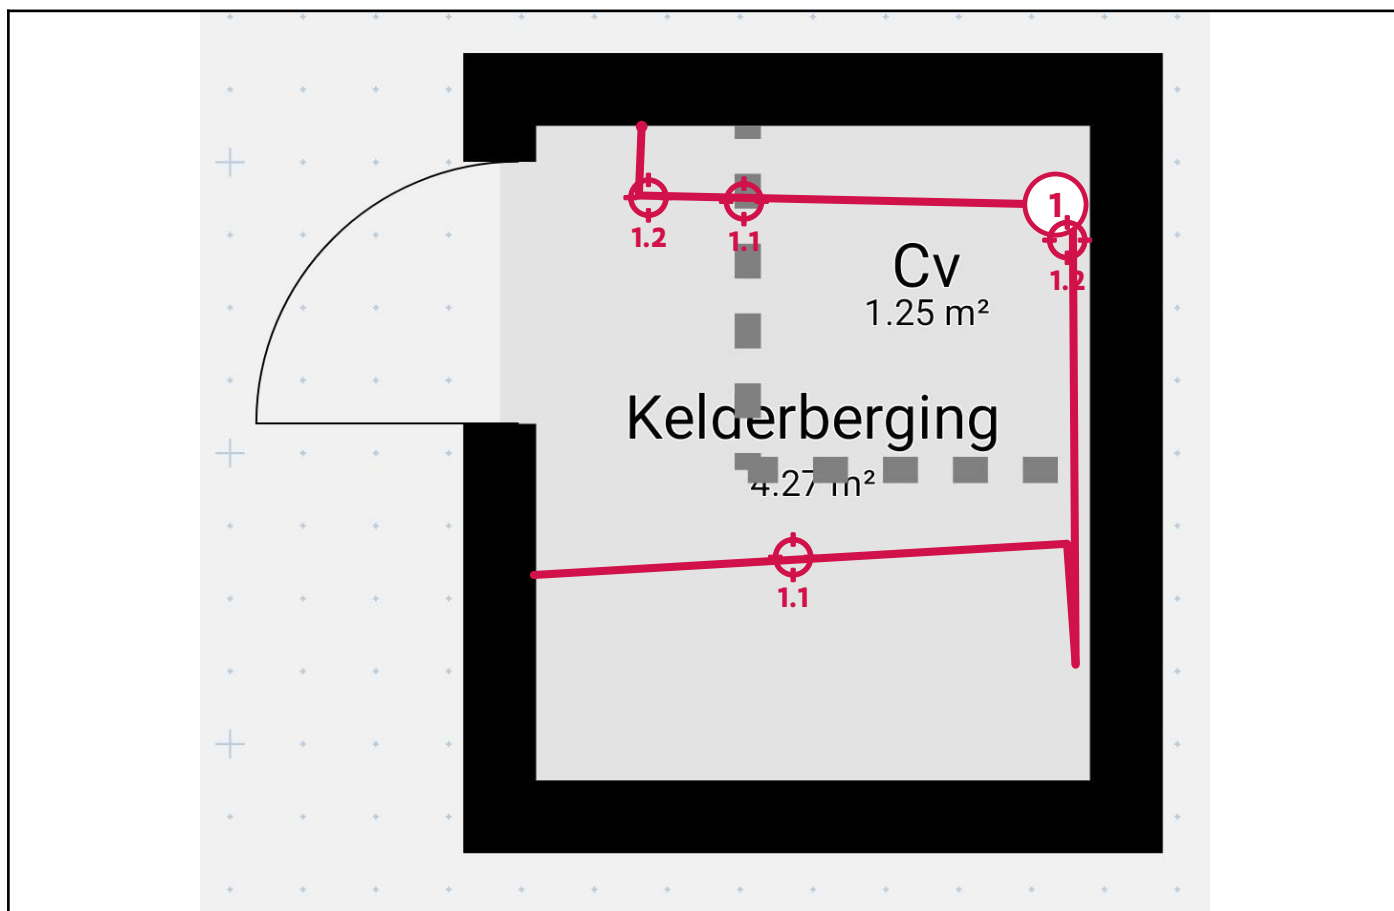
Plan 1.5: Kelderberging

Beschrijving	Type	Actie
1. Leidingisolatie kelderberging	Asbestmateriaal	Dringend verwijderen
1.1 Code: 3.1	Mengmonster	-
1.2 Code: 3.2	Mengmonster	-

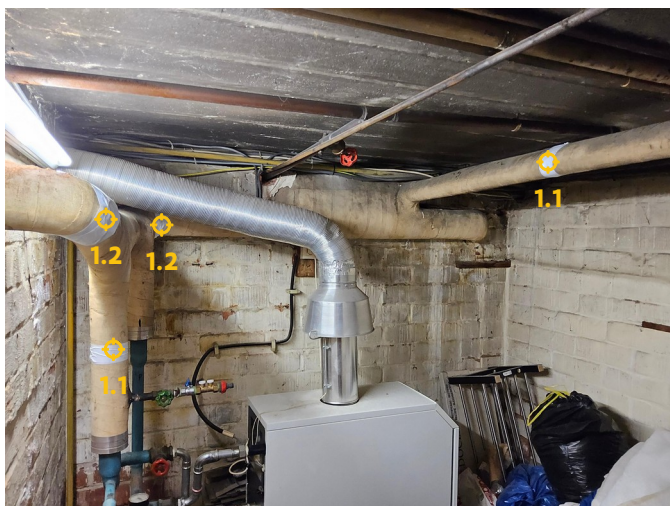
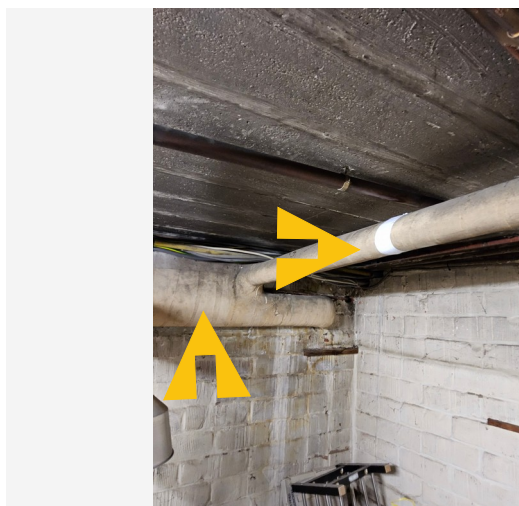
Risicobeoordeling

Eindbeoordeling materiaalrisico	Hoog materiaalrisico en/of hoge kans op vezelvrijgave
---------------------------------	---

Gebondenheid	Categorie 2: niet-hechtgebonden met matrix
Asbestsoort (vezeltype)	Crocidoliet aanwezig
Asbestconcentratie	Hoog ($\geq 50\%$)
Afschermingsgraad van het gehele materiaal	Geheel of deels vrij aan de binnenlucht, maar geen contact met binnenluchtstromen
Toestand van het materiaal	Licht beschadigd, licht verweerd. Intacte calciumsilicaatplaat of materiaal met categorie 3-gebondenheid

#	Type	Referentie	Resultaat
1.1	Mengmonster	3.1	Chrysotiel, Crocidoliet, Amosiet
1.2	Mengmonster	3.2	Chrysotiel, Crocidoliet, Amosiet

Beschrijving	Leidingisolatie kelderberging
Omgeving	Binnen
Primaire drager	HVAC infrastructuur en uitrusting
Asbestmateriaal	In-situ afwerkingslagen - Thermische isolatie
Bindmiddel van asbestmateriaal	Gips - kalk
Gebondenheid op basis van bindmiddel	Niet-hechtgebonden
Hoeveelheid (lengte - omtrek - dikte - aantal)	<ul style="list-style-type: none">• 8,00 m - 45,00 cm - 20,00 cm - 1 stuk
Totaal volume	0,72 m ³
Eenvoudig bereikbaar	Ja
Bevestigingswijze	<ul style="list-style-type: none">• Verlijmd, ingegoten, versmeerd
Identificatiemethode	Een monstername door de asbestdeskundige met laboanalyse door een asbestlabo.
Destructieve handeling voor identificatie	Nee

Dringend verwijderen

- Verwijder dit asbestmateriaal zo snel mogelijk. Volg de toestand goed op.

- Hermetische zone (erkend asbestverwijderaar)
Gezien de onvermijdelijke vrijgave van asbestdeeltjes dient deze toepassing in hermetische zone verwijderd te worden. Meer informatie betreffende de correcte verwijdering van asbest kan u terugvinden via onderstaande link:

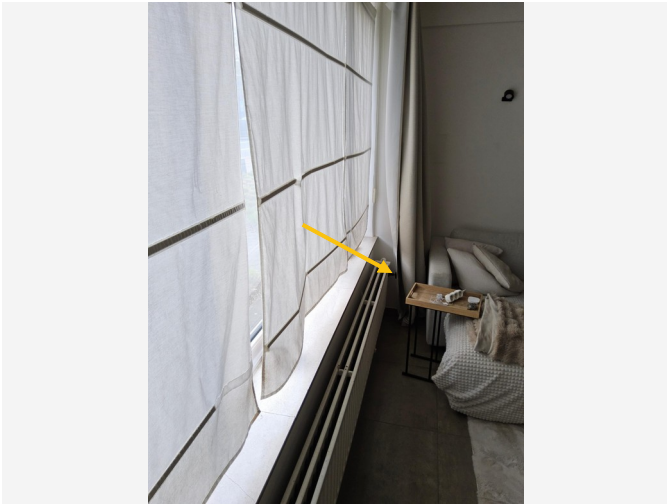
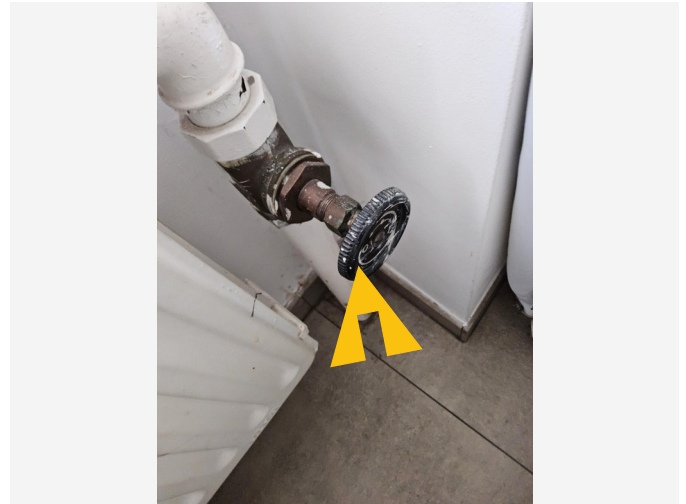
Risicobeoordeling

Eindbeoordeling materiaalrisico	Laag materiaalrisico en/of verlaagde kans op vezelvrijgave
---------------------------------	--

Gebondenheid	Categorie 1: hechtgebonden in oorsprong
Asbestsoort (vezeltype)	Crocidoliet aanwezig
Asbestconcentratie	Laag (< 50%)
Afschermingsgraad van het gehele materiaal	Geheel of deels vrij aan binnenluchtstromen
Toestand van het materiaal	Onbeschadigd, niet verweerd

Beschrijving	Bakeliet radiatorknop woonkamer
Omgeving	Binnen
Primaire drager	HVAC infrastructuur en uitrusting
Asbestmateriaal	Plaat, paneel, tablet - Type Bakeliet
Bindmiddel van asbestmateriaal	Kunststof of -hars
Gebondenheid op basis van bindmiddel	Hecht
Hoeveelheid (oppervlakte - dikte - aantal)	• 0,01 m ² - 10,00 cm - 1 stuk
Totaal volume	0,001 m ³
Eenvoudig bereikbaar	Ja
Bevestigingswijze	• Geschroefd
Identificatiemethode	De asbestdeskundige beoordeelt het materiaal als asbestverdacht en dus asbesthoudend, en dit zonder monstername. Motivatie: De monstername brengt andere schade aan dan schade die inherent is aan de monstername.
Destructieve handeling voor identificatie	Nee

Zorgvuldig beheren

- Zorg voor een veilig beheer. Vermijd het beschadigen van het asbestmateriaal. Controleer de toestand jaarlijks op wijzigingen.
- Voer bijkomende staalname(s) uit.

- Eenvoudige handelingen: mag via doe-het-zelf of door werknemer(s) met opleidingsattest eenvoudige handelingen
Indien het materiaal niet beschadigd geraakt en men stofvorming vermijdt mag dit eventueel door een doe-het-zelver of werknemer(s) met opleidingsattest eenvoudige handelingen verwijderd worden. Dit is enkel mogelijk mits het nemen van de juiste voorzorgsmaatregelen, het gebruik van de nodige PBM's (een aansluitend stofmasker beschermingsklasse FFP3, wegwerphandschoenen, een wegwerpoverall (Cat. III, Type 5 en 6) en afspoelbare schoenen). Verwijder de bakeliet toepassingen voorzichtig met handgereedschap (voorzichtig losschroeven). De asbesthoudende toepassing mag in geen geval met machinaal gereedschap verwijderd worden om het risico op vrijgave van asbestdeeltjes zo veel als mogelijk in te perken. Het afval dient hermetisch afgesloten en dubbel verpakt afgevoerd te worden naar een recyclagepark of kan opgehaald worden door een geregistreerde asbestinzamelaar. Bij verwijdering door een aannemer of erkend asbestverwijderaar staat die zelf in voor het correct afvoeren van het asbestafval.

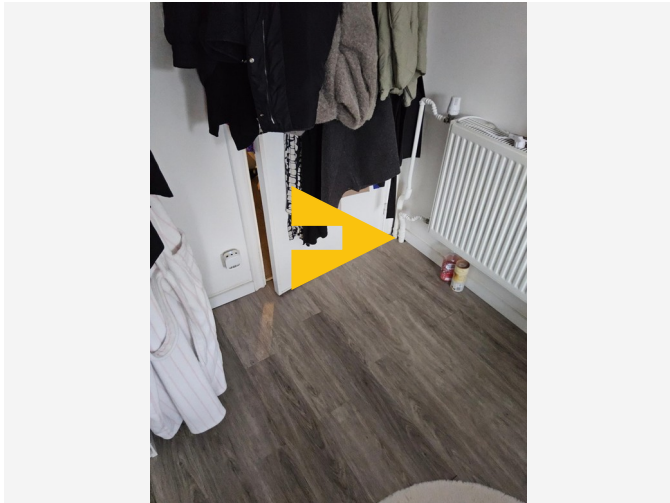
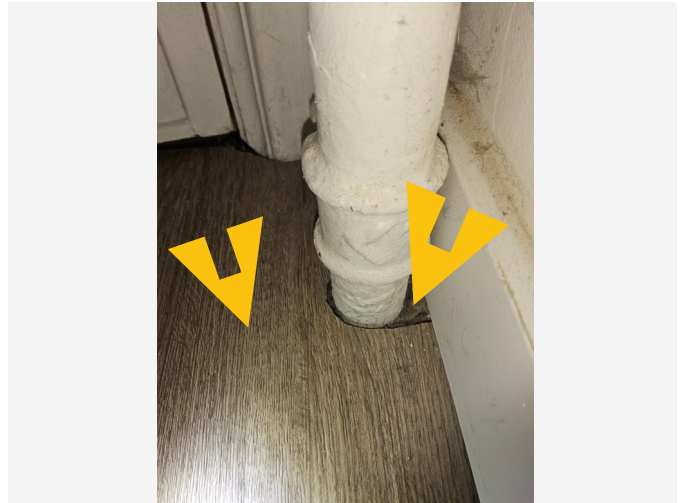
Niet-asbestverdachte laminaat. Rondom de radiatorbuizen zijn enkele sporen van een niet-asbestverdachte chape waarneembaar. Geen verdere inspectie van de onderliggende lagen mogelijk binnen het kader van het niet-destructief onderzoek.

Basis voor advies	De asbestdeskundige beoordeelt het materiaal als niet-asbestverdacht.
--------------------------	---

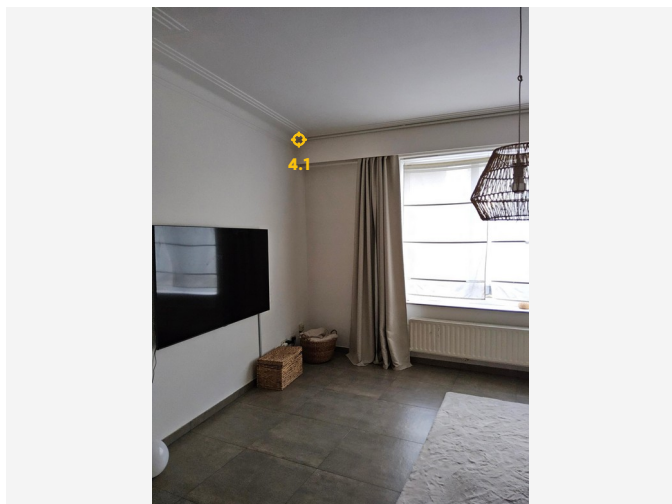
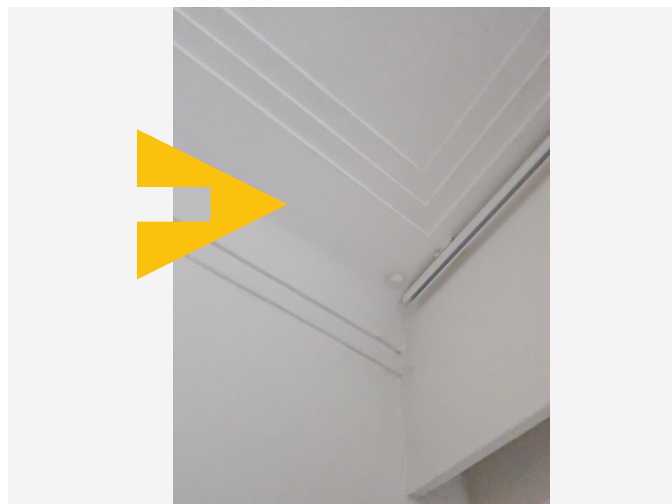
Fiche 4: Kroonlijsten woonkamer

Geen asbest

#	Type	Referentie	Resultaat
4.1	Puntmonster	2.2	Geen asbest

Beschrijving	Kroonlijsten woonkamer
Omgeving	Binnen
Primaire drager	Plafond
Bindmiddel van materiaal	Gips - kalk
Gebondenheid op basis van bindmiddel	Niet-hechtgebonden
Hoeveelheid (oppervlakte - dikte - aantal)	• 6,00 m ² - 2,00 cm - 1 stuk
Totaal volume	0,12 m ³
Identificatiemethode	Een monstername door de asbestdeskundige met laboanalyse door een asbestlabo.
Destructieve handeling voor identificatie	Nee

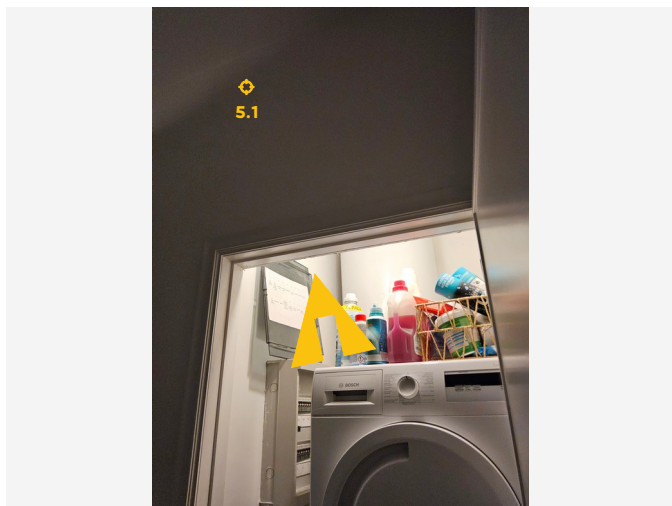
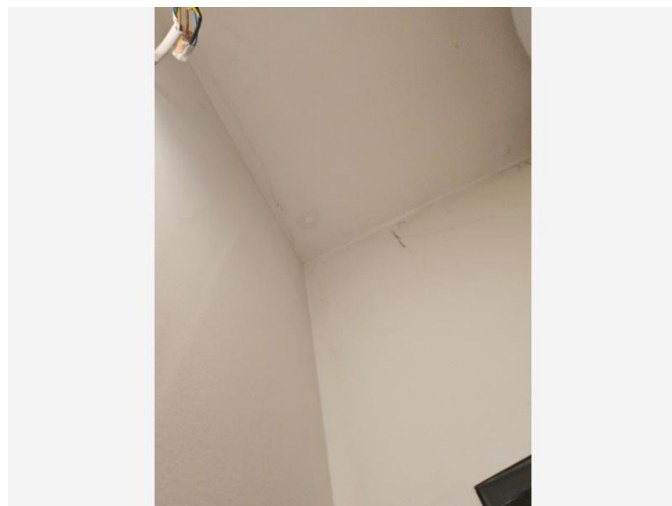
Geen asbest

#	Type	Referentie	Resultaat
5.1	Mengmonster	2.1	Geen asbest

Beschrijving	Pleisterwerk plafonds appartement
Omgeving	Binnen
Primaire drager	Plafond
Bindmiddel van materiaal	Gips - kalk
Gebondenheid op basis van bindmiddel	Niet-hechtgebonden
Hoeveelheid (oppervlakte - dikte - aantal)	• 74,00 m ² - 1,00 cm - 1 stuk
Totaal volume	0,74 m ³
Identificatiemethode	Een monstername door de asbestdeskundige met laboanalyse door een asbestlabo.
Destructieve handeling voor identificatie	Nee
Opmerking	Het appartement beschikt niet over een privatieve trappenhal en stookplaats. De plafonds in de natte ruimtes werden afgewerkt met niet-asbestverdachte gipskartonplaten.

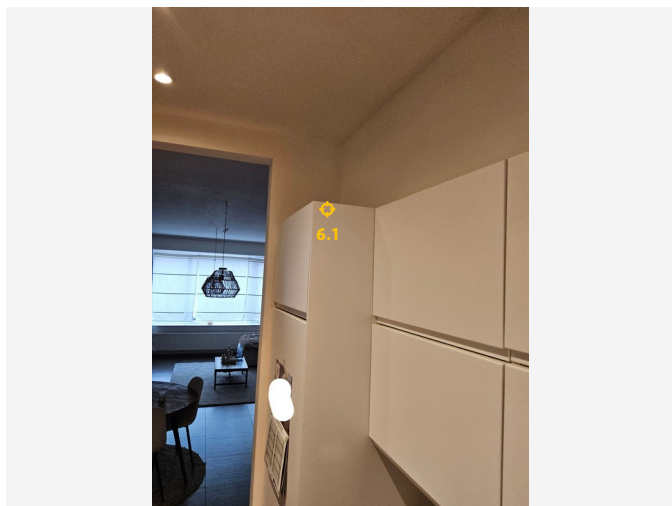
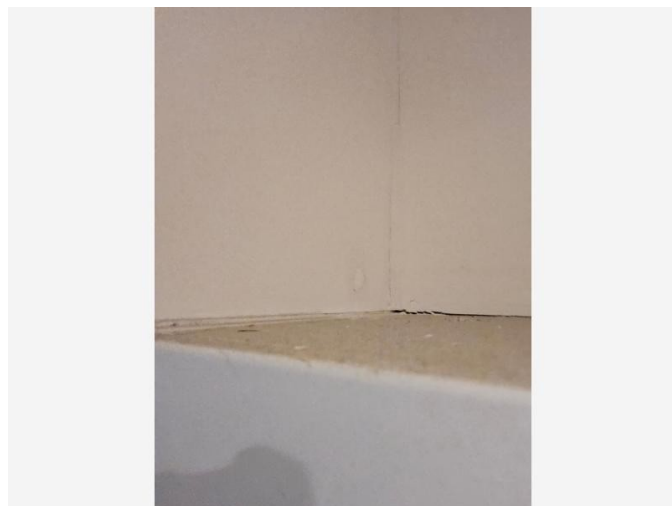
Geen asbest

#	Type	Referentie	Resultaat
6.1	Mengmonster	1.1	Geen asbest

Beschrijving	Pleisterwerk binnenmuren appartement
Omgeving	Binnen
Primaire drager	Binnenwand
Bindmiddel van materiaal	Gips - kalk
Gebondenheid op basis van bindmiddel	Niet-hechtgebonden
Hoeveelheid (oppervlakte - dikte - aantal)	• 195,00 m ² - 1,00 cm - 1 stuk
Totaal volume	1,95 m ³
Identificatiemethode	Een monstername door de asbestdeskundige met laboanalyse door een asbestlabo.
Destructieve handeling voor identificatie	Nee
Opmerking	Het appartement beschikt niet over een privatieve trappenhal en stookplaats.
