Asbestinventarisatetest

Gitschotellei 313, 2140 Antwerpen

Attestnummer : 20260407-000305.000

Uitgegeven op : 07.04.2026

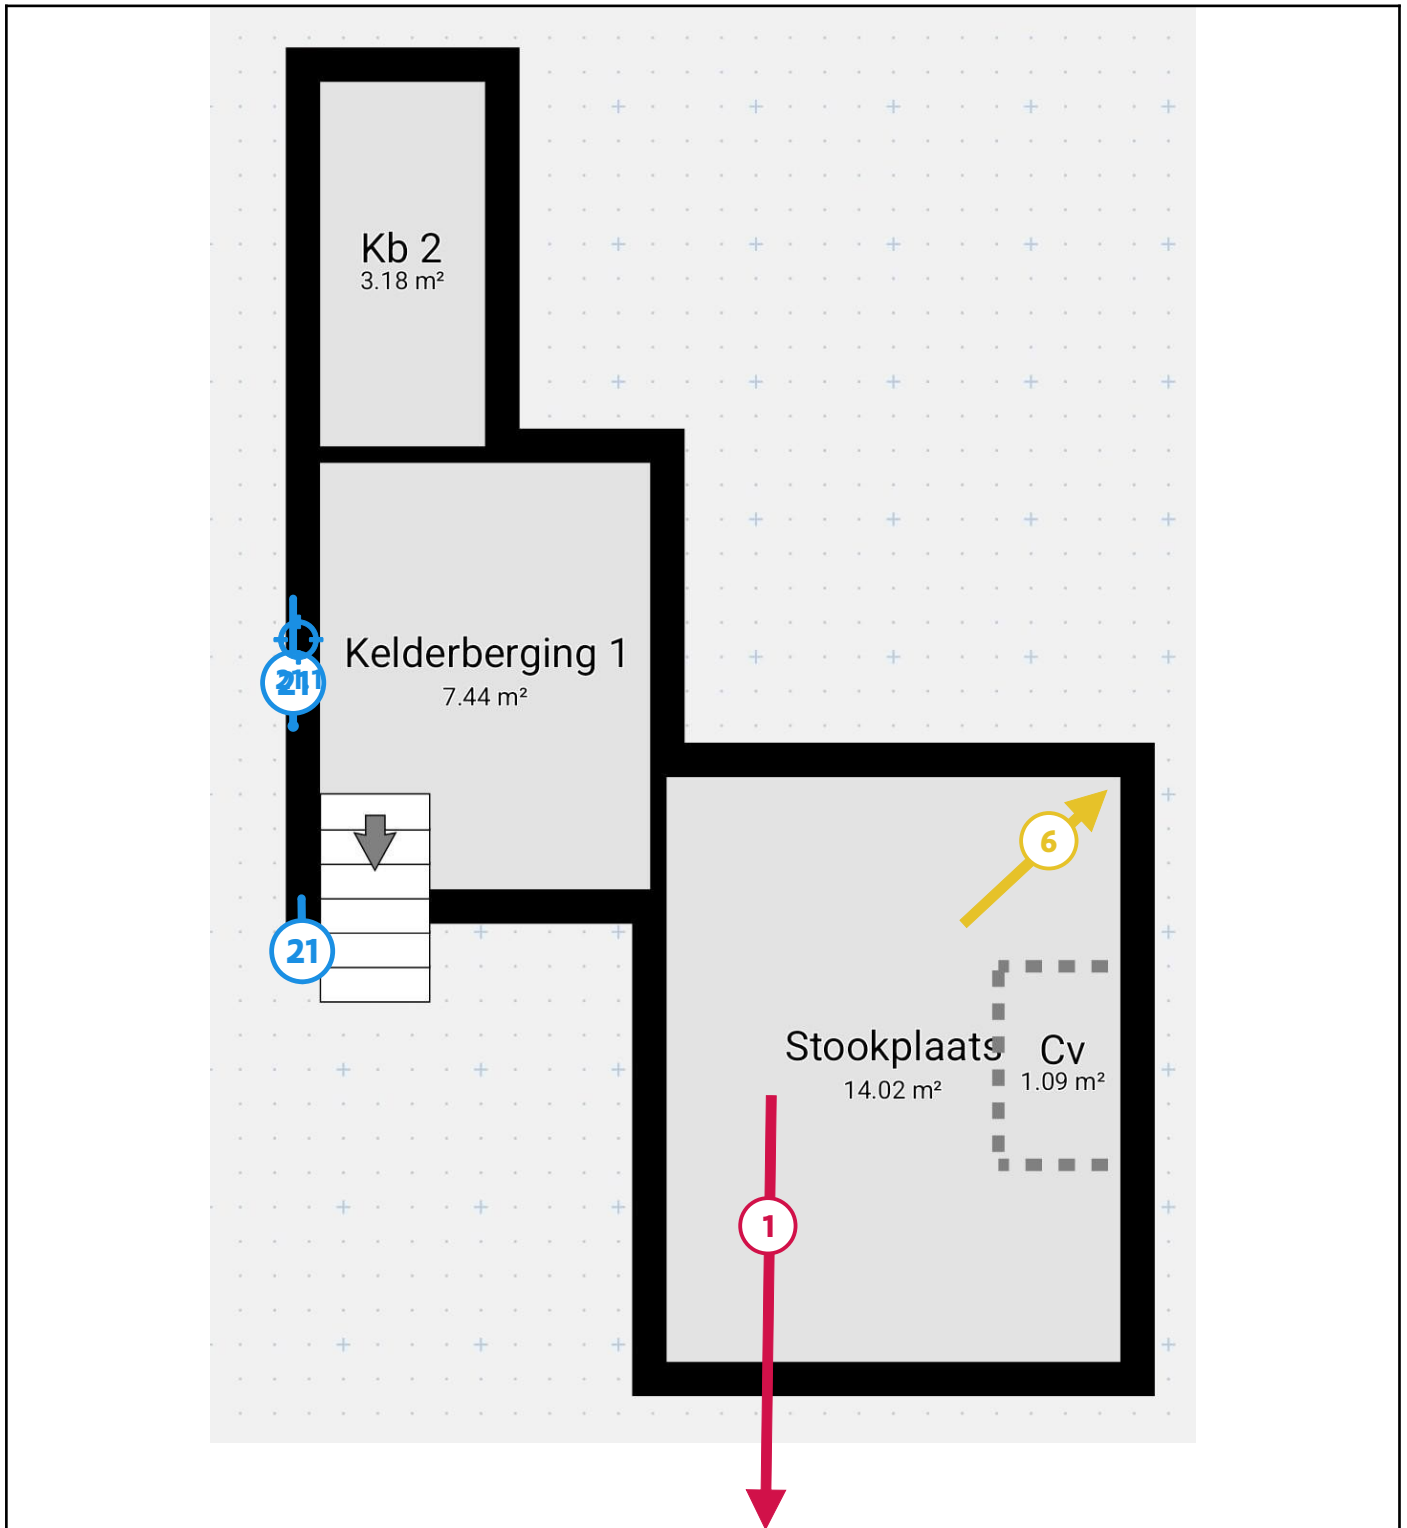
Plan 1.1: Kelder

Beschrijving	Type	Actie
1. Asbestverdachte koker(s) kruipkelder	Asbestmateriaal	Dringend verwijderen

6. Afvoerleiding kelder	Asbestmateriaal	Zorgvuldig beheren
21. Stopverf tussen glas en kader houten ramen kelder	Geen asbest	-
21.1 Code: 4.1	Puntmonster	-

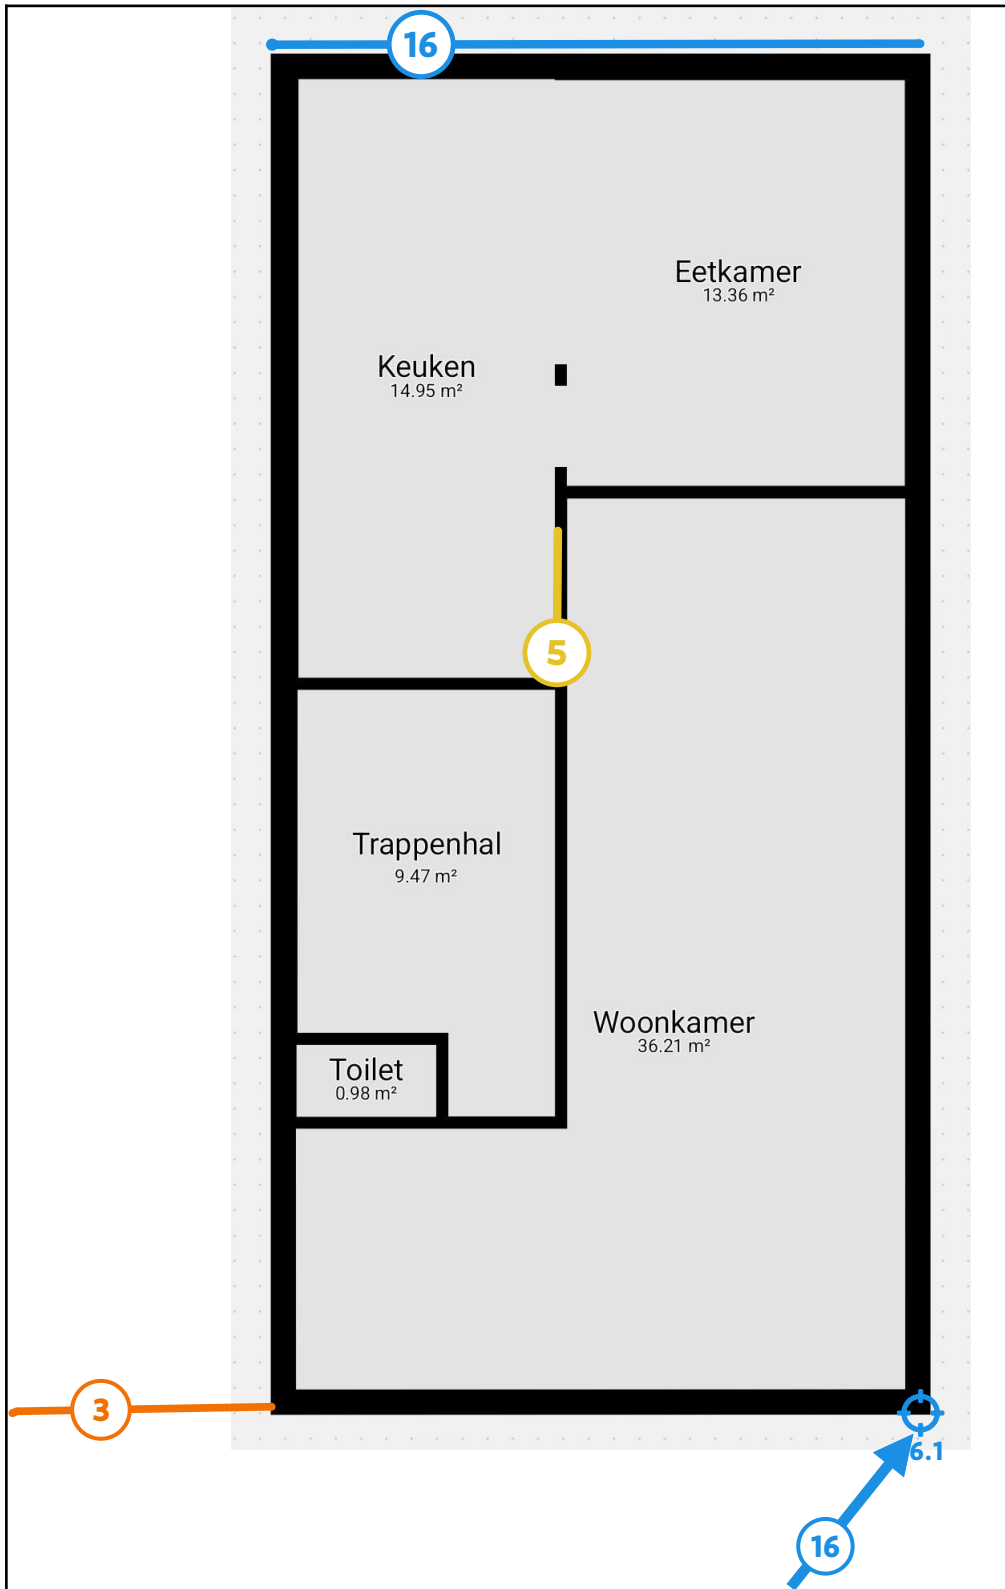
Plan 1.7: Gelijkvloers

3. Leien afdak naast woning	Asbestmateriaal	Verwijderen
5. Deurdorpel tussen woonkamer en keuken	Asbestmateriaal	Zorgvuldig beheren
16. Cementering buitengevels woning	Geen asbest	-
16.1 Code: 1.4	Mengmonster	-

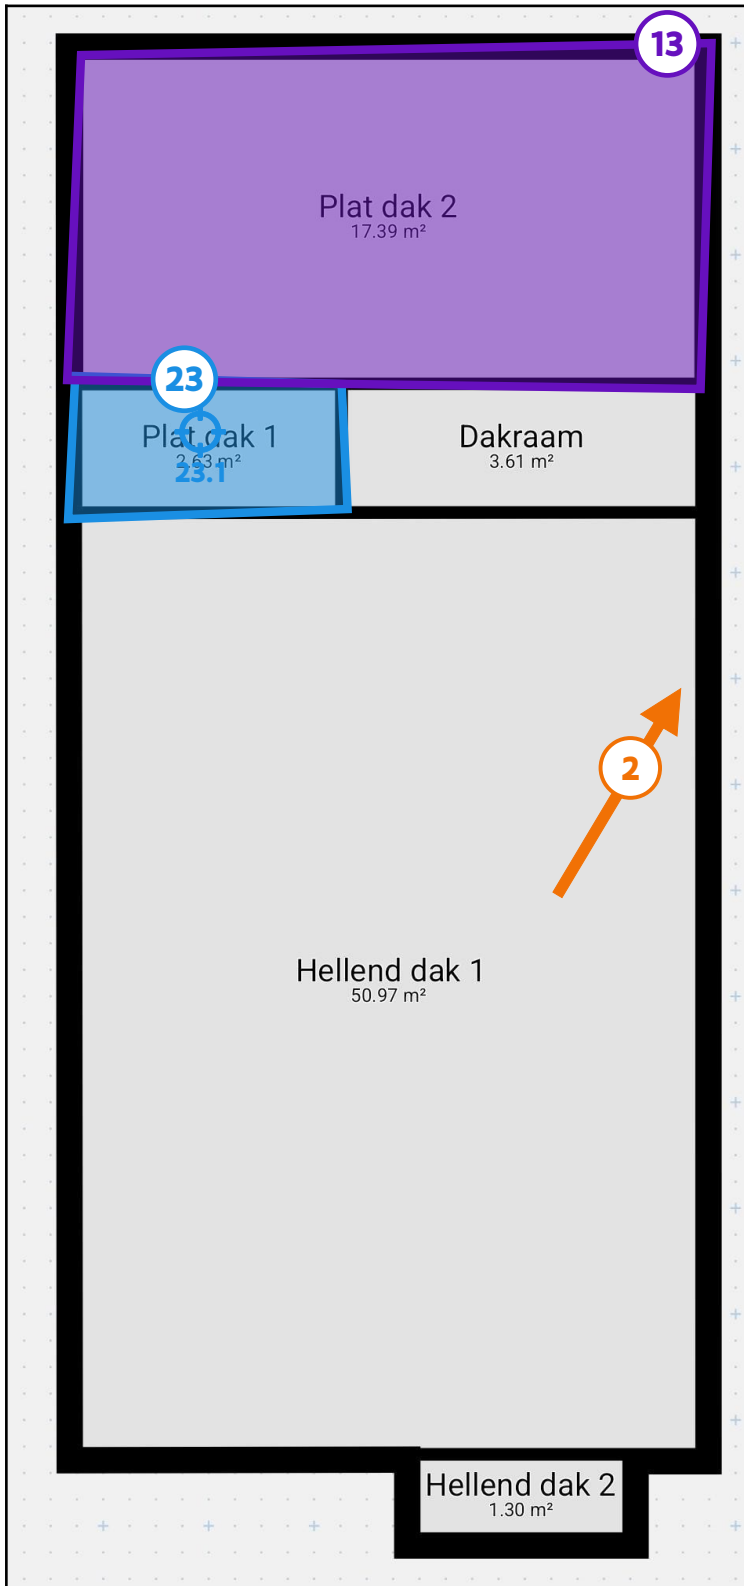
Plan 1.20: Daken

2. Rookgaskanaal hellend dak woning	Asbestmateriaal	Verwijderen
13. Roofing plat dak 2	Advies	-
23. Roofing plat dak 1	Geen asbest	-
23.1 Code: 3.1	Puntmonster	-
