Asbestinventarisatetest

Fruithoflaan 108/0001, 2600 Antwerpen

Attestnummer : 20250319-000502.000

Uitgegeven op : 19.03.2025

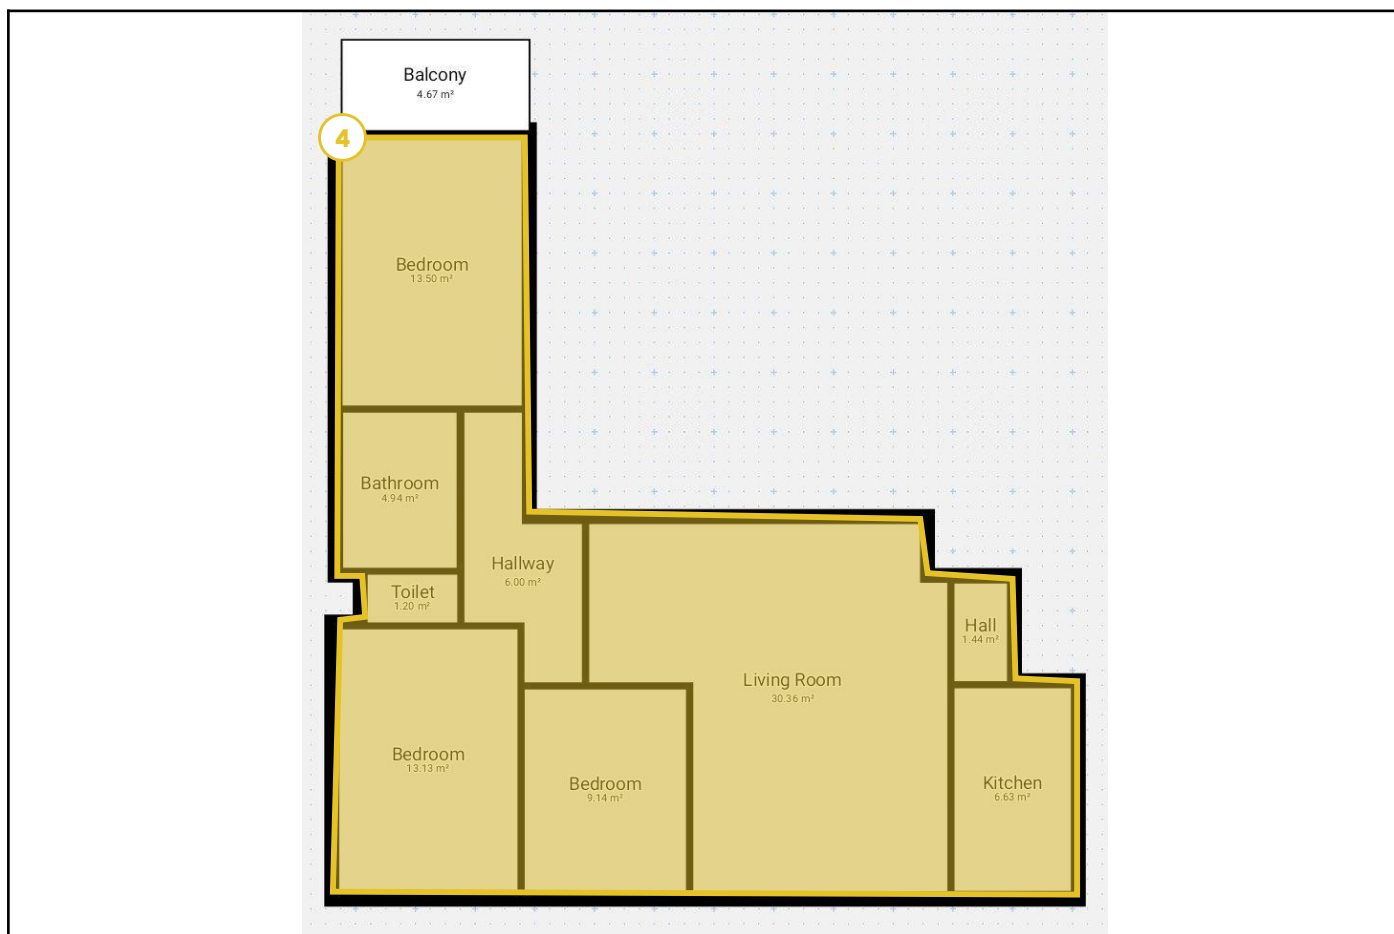
Plan 1.1: Appartement 0001

Beschrijving	Type	Actie
4. Bakeliet elektrische installaties appartement	Asbestmateriaal	Zorgvuldig beheren

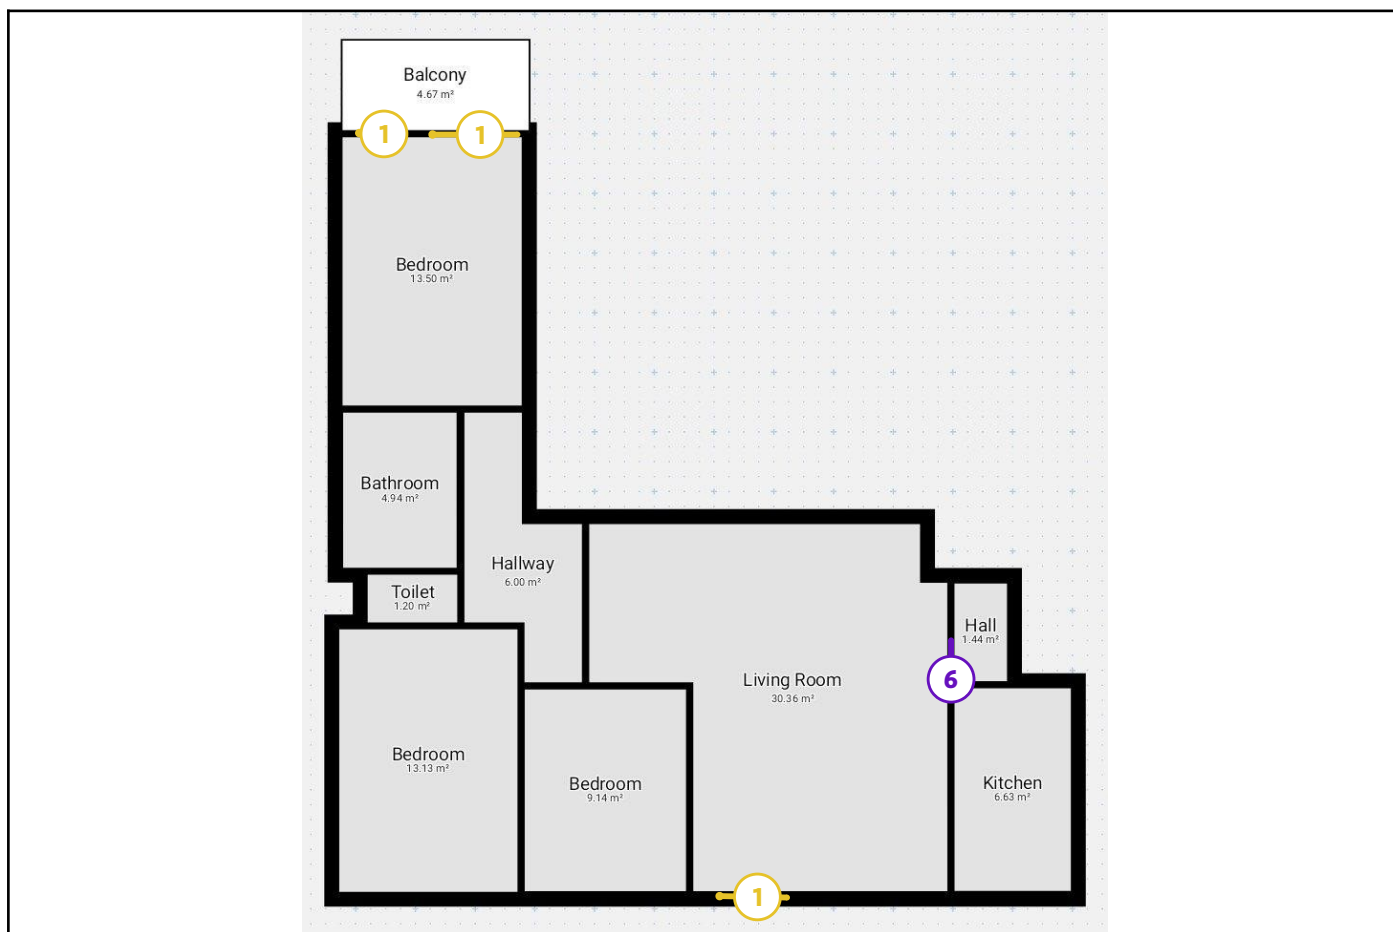
Plan 1.2: Appartement 0001

Beschrijving	Type	Actie
1. Invulpanelen buitenschrijnwerk appartement	Asbestmateriaal	Zorgvuldig beheren
6. Invulpaneel binnenschrijnwerk	Advies	-

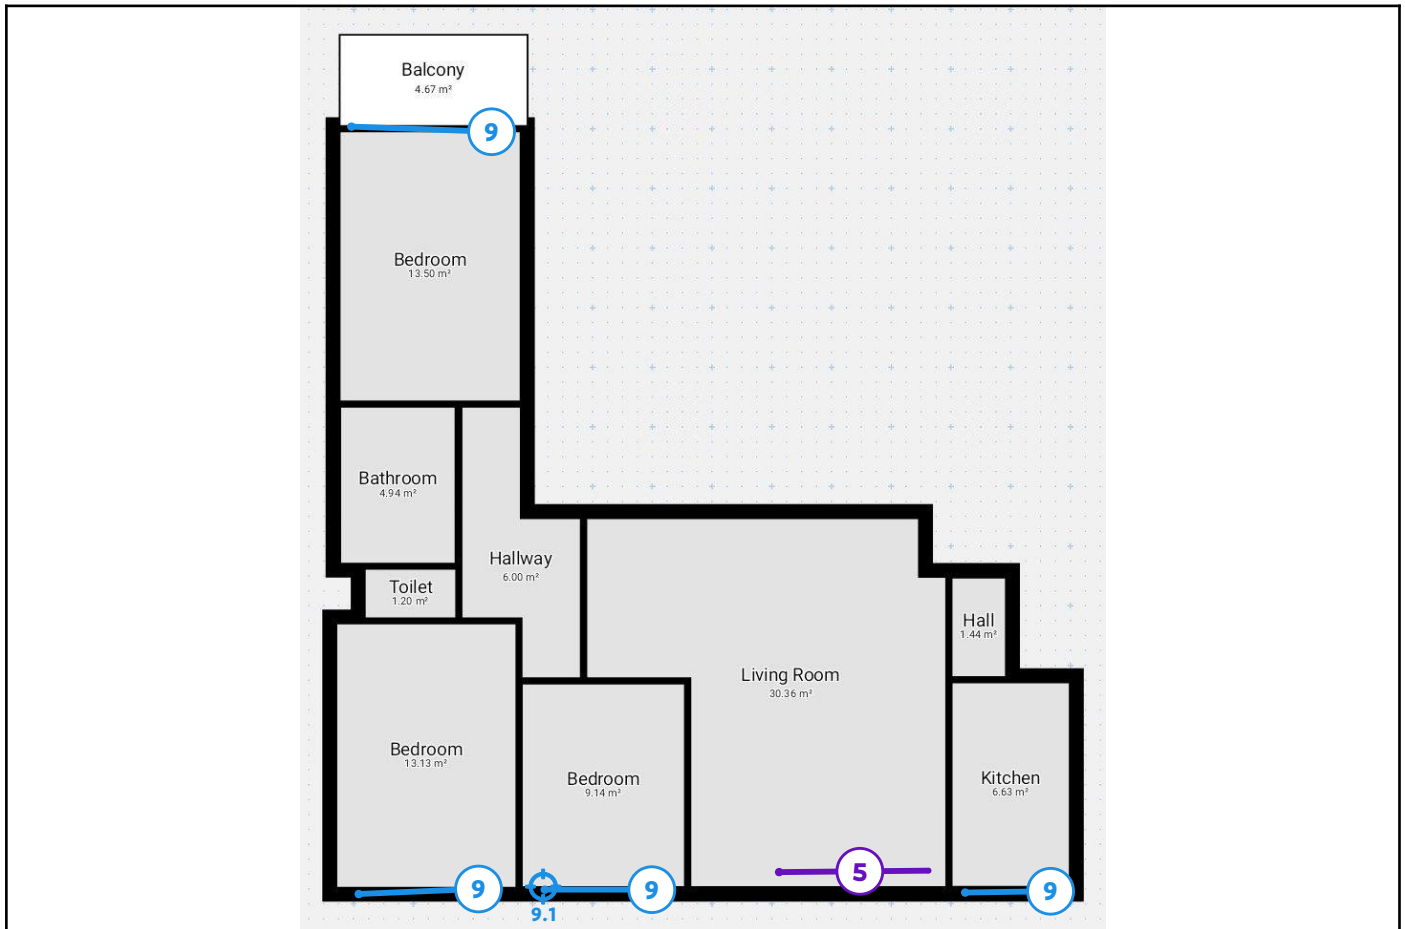
Plan 1.3: Appartement 0001

Beschrijving	Type	Actie
5. Oude kolomradiator woonkamer	Advies	-
9. Mastiek schrijnwerk met enkele beglazing appartement	Geen asbest	-
9.1 Code: 3.1	Puntmonster	-

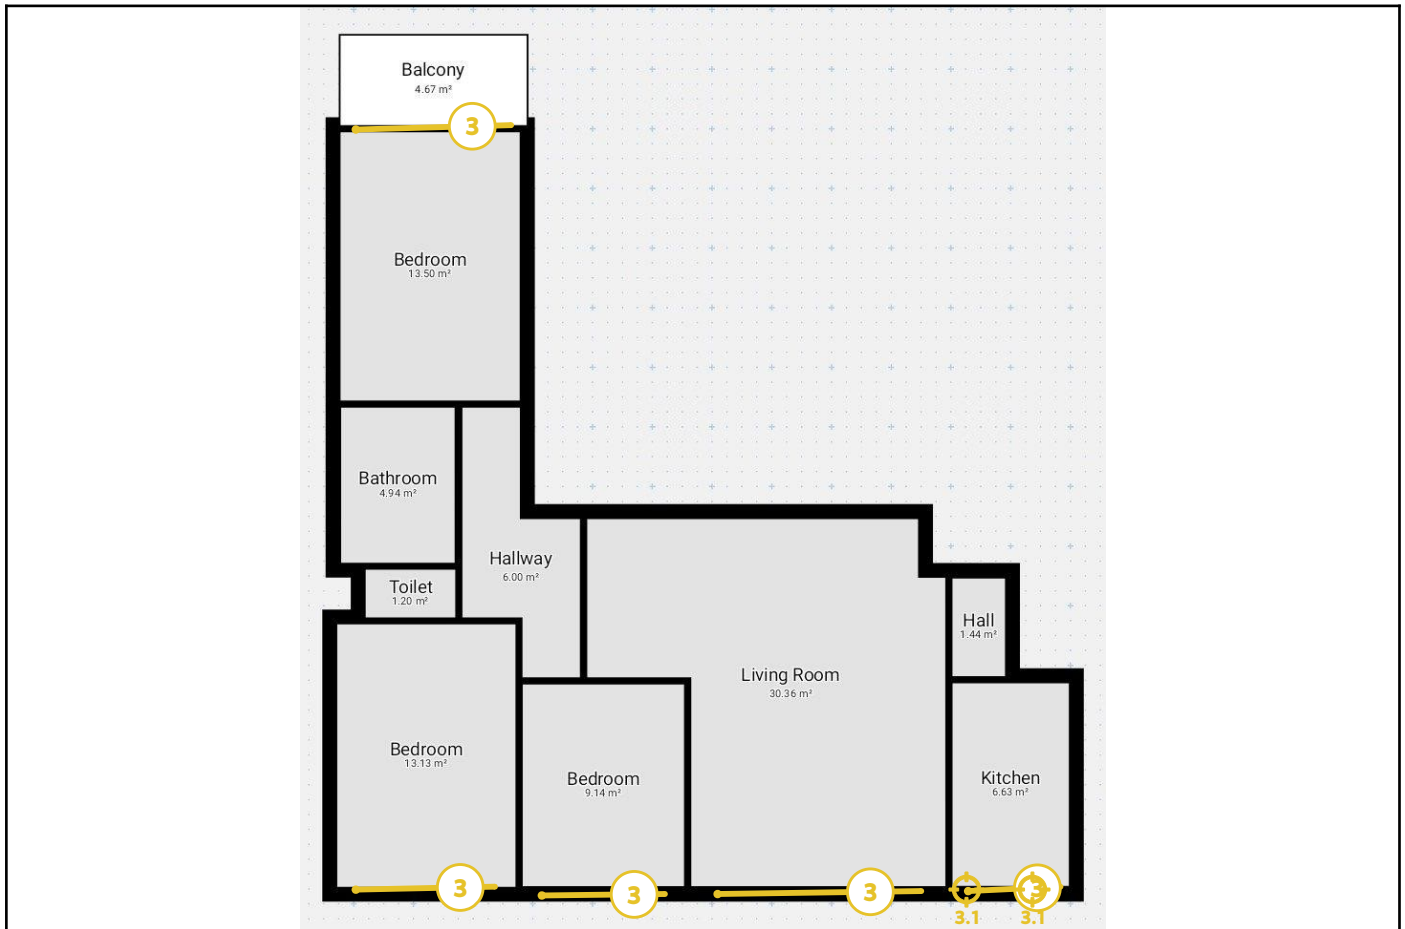
Plan 1.4: Appartement 0001

Beschrijving	Type	Actie
3. Mastiek tussen schrijnwerk-en metselwerk appartement	Asbestmateriaal	Zorgvuldig beheren
3.1 Code: 3.2	Mengmonster	-

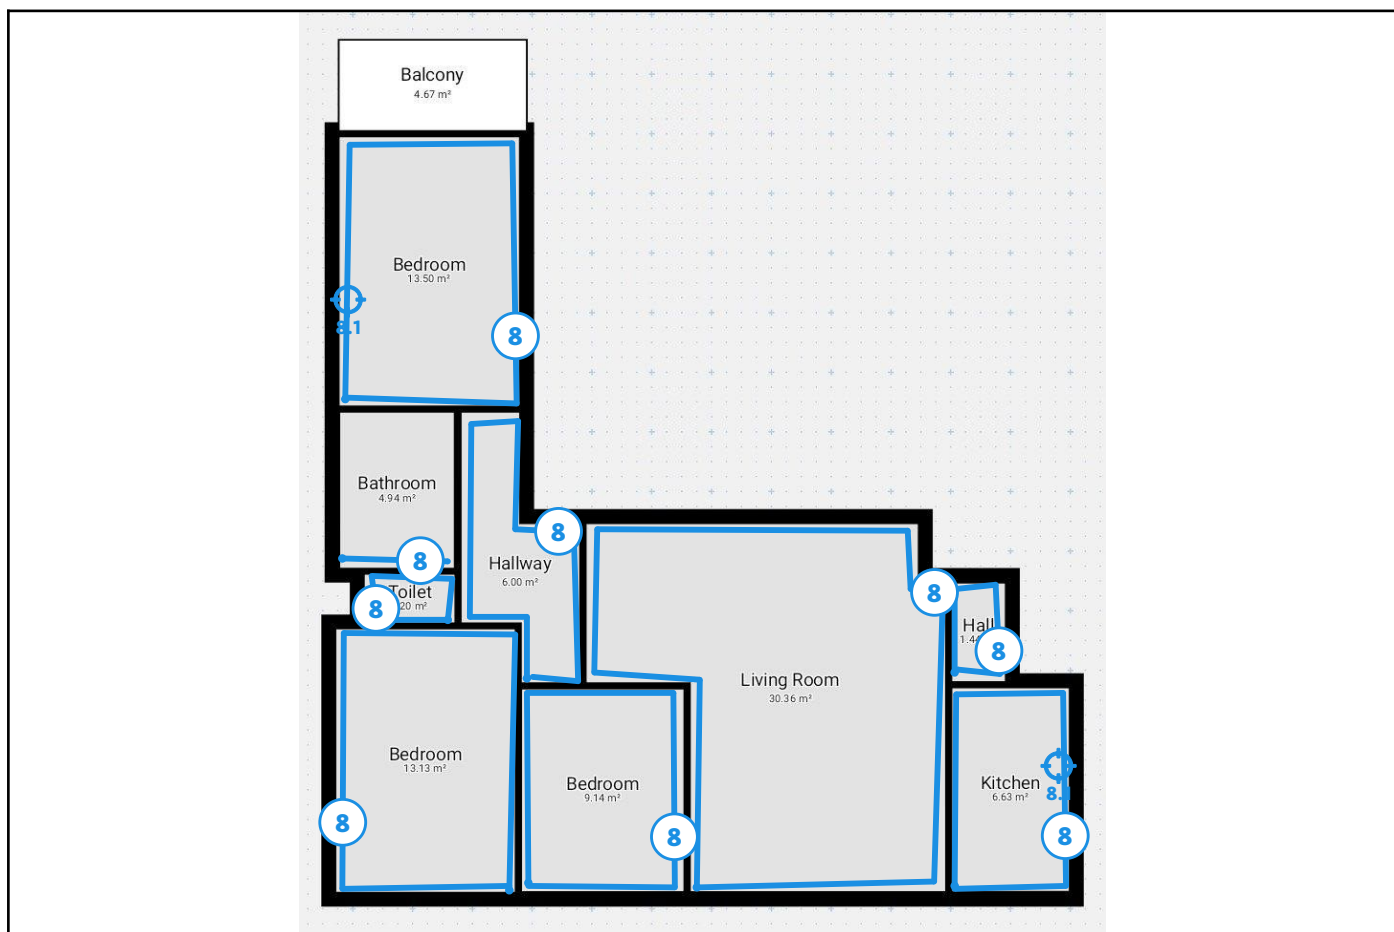
Plan 1.5: Appartement 0001

Beschrijving	Type	Actie
8. Pleisterwerk binnenmuren appartement	Geen asbest	-
8.1 Code: 1.1	Mengmonster	-

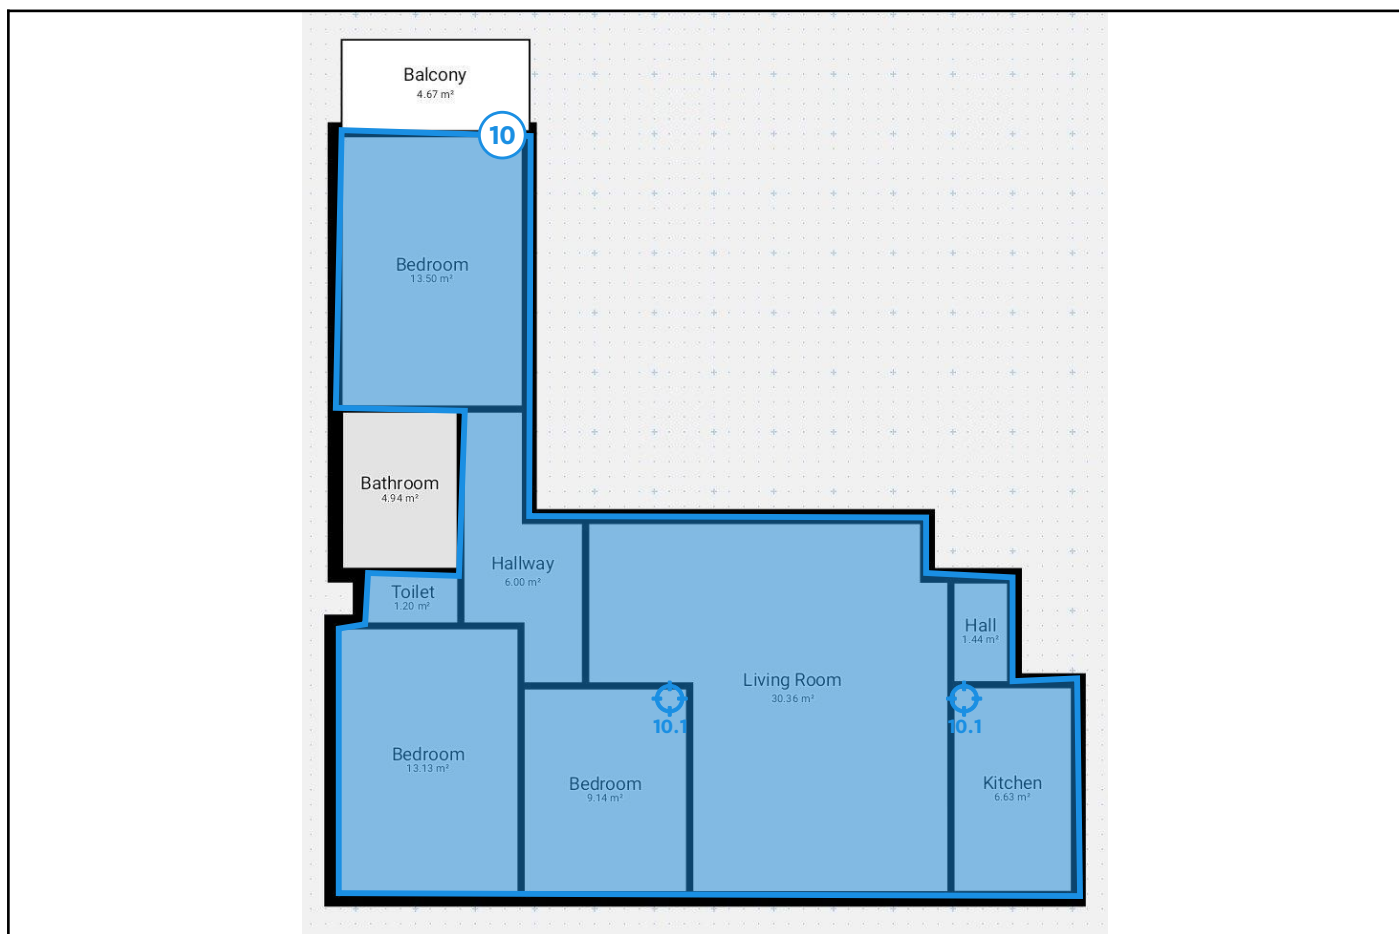
Plan 1.6: Appartement 0001

Beschrijving	Type	Actie
10. Pleisterwerk plafonds appartement	Geen asbest	-
10.1 Code: 2.1	Mengmonster	-

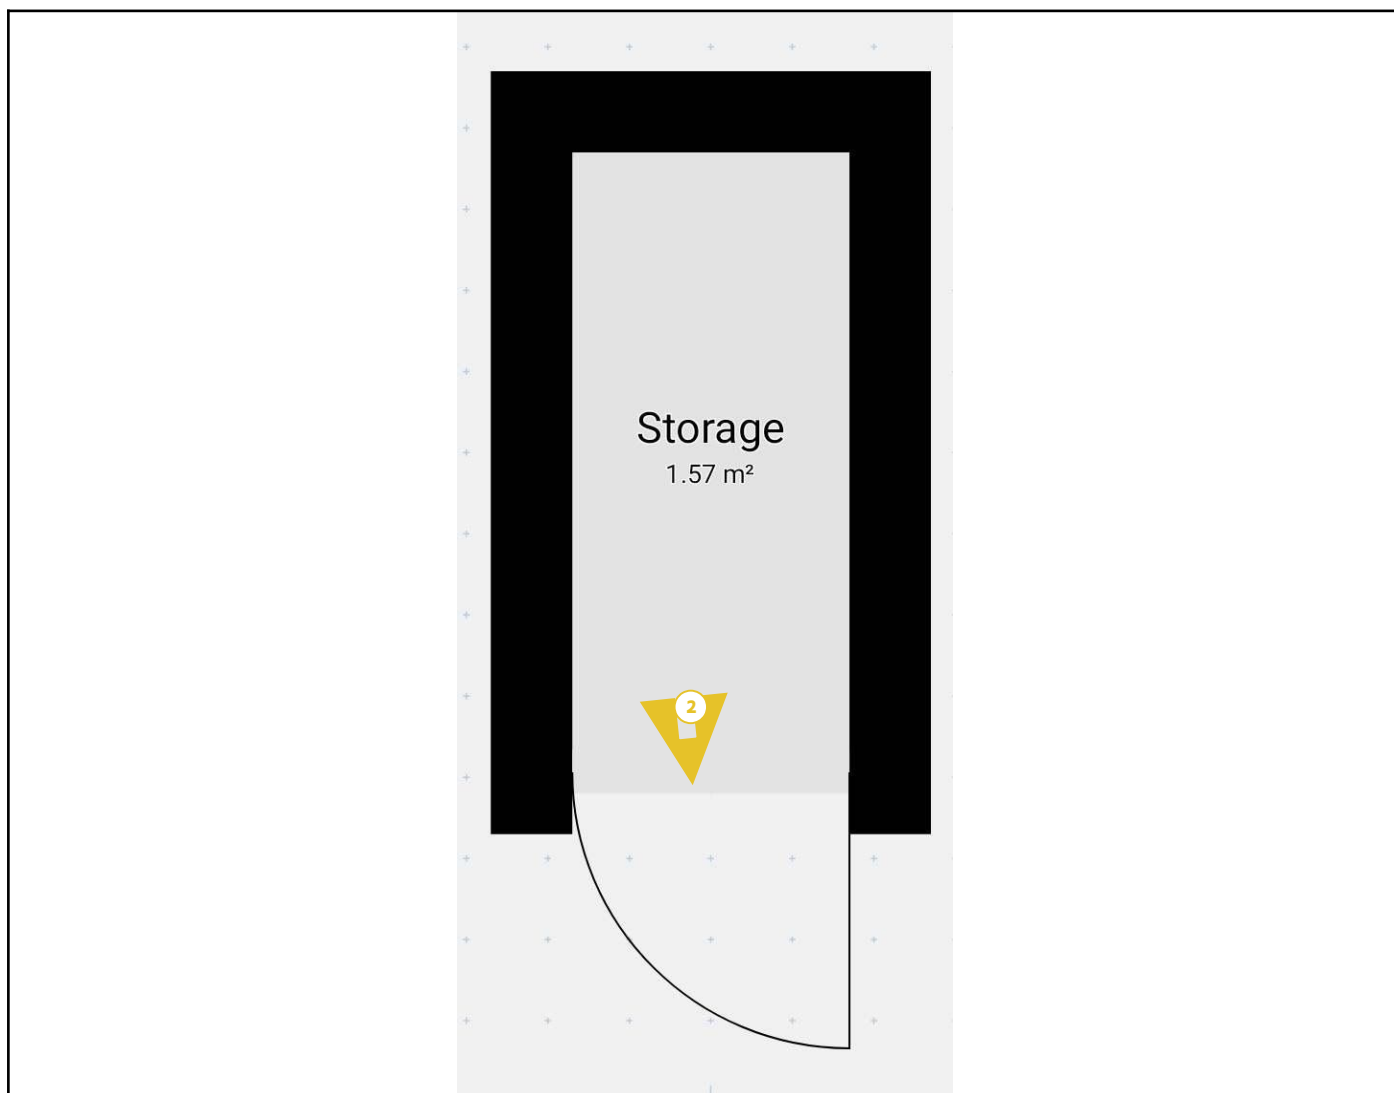
Plan 1.7: Kelderberging pk49

Beschrijving	Type	Actie
2. Bakeliet lichtpunt kelderberging	Asbestmateriaal	Zorgvuldig beheren

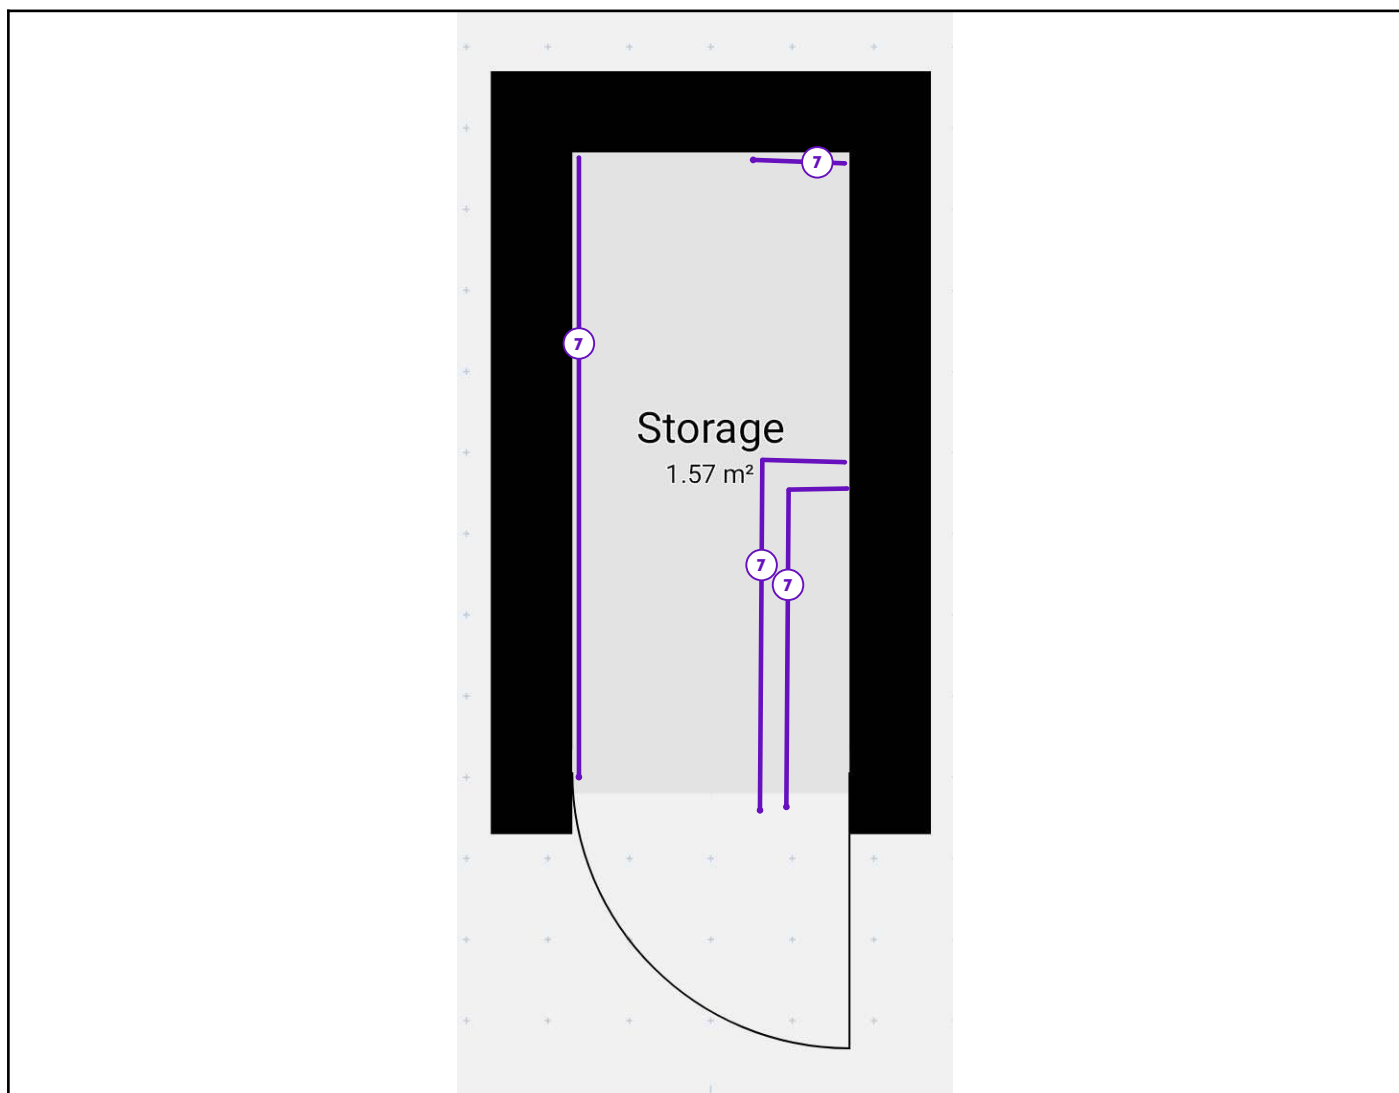
Plan 1.8: Kelderberging pk49

Beschrijving	Type	Actie
7. Leidingen kelderberging	Advies	-

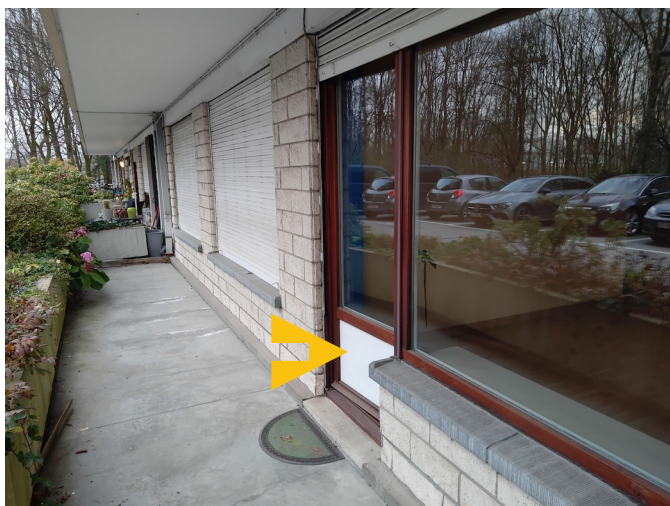
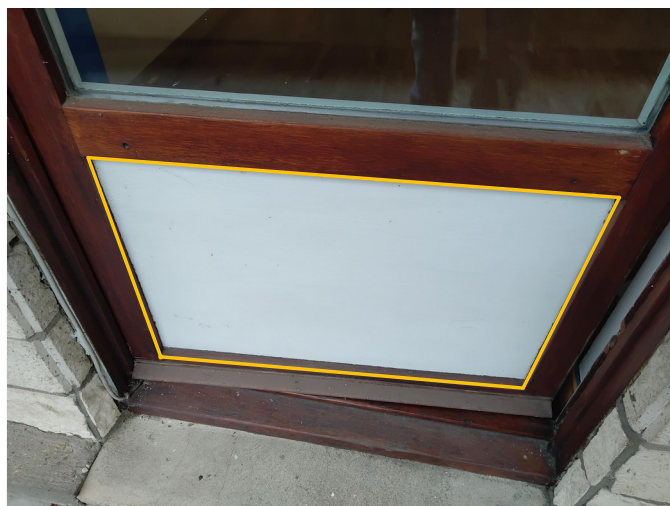
Eindbeoordeling materiaalrisico	Laag materiaalrisico en/of verlaagde kans op vezelvrijgave
---------------------------------	--

Gebondenheid	Categorie 1: hechtgebonden in oorsprong
Asbestsoort (vezeltype)	Crocidoliet aanwezig
Asbestconcentratie	Laag (< 50%)
Afschermingsgraad van het gehele materiaal	Geheel of deels (ook) vrij aan de binnenlucht
Toestand van het materiaal	Onbeschadigd, niet verweerd

Beschrijving	Invulpanelen buitenschrijnwerk appartement
Omgeving	Grenst aan binnen- en buitenlucht
Primaire drager	Wandopening verticaal (raam, deur, ...)
Asbestmateriaal	Plaat, paneel, tablet - Geëmailleerd, type Glasal
Bindmiddel van asbestmateriaal	Cement
Gebondenheid op basis van bindmiddel	Hecht
Hoeveelheid (oppervlakte - dikte - aantal)	<ul style="list-style-type: none">• 0,60 m² - 0,50 cm - 2 stuks• 1,50 m² - 0,50 cm - 1 stuk
Totaal volume	0,014 m ³
Eenvoudig bereikbaar	Ja
Bevestigingswijze	<ul style="list-style-type: none">• Geklemd
Identificatiemethode	Vaststelling zonder monsternamen
Destructieve handeling voor identificatie	Nee

Zorgvuldig beheren

- Zorg voor een veilig beheer. Vermijd het beschadigen van het asbestmateriaal. Controleer de toestand jaarlijks op wijzigingen.

- Eenvoudige handelingen: mag via doe-het-zelf of door werknemer(s) met opleidingsattest eenvoudige handelingen
Dit materiaal mag door een doe-het-zelver verwijderd worden. Dit is enkel mogelijk mits het nemen van de juiste voorzorgsmaatregelen, het gebruik van de nodige PBM's (een aansluitend stofmasker beschermingsklasse FFP3, een wegwerpoverall en afspoelbare schoenen) en mits het materiaal goed bevochtigd of gefixeerd wordt tijdens de verwijdering.

De Glasal platen dienen voorzichtig uit het frame verwijderd te worden. Hiervoor mag enkel handgereedschap gebruikt worden en dient (een deel van) de omlijsting mogelijks ontmanteld te worden. Het afval dient hermetisch afgesloten en dubbel verpakt afgevoerd te worden naar een recyclagepark of kan opgehaald worden door een geregistreerde asbestinzamelaar.

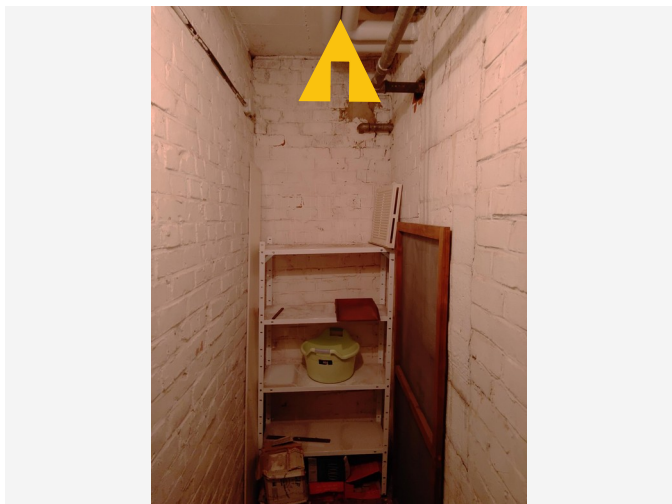
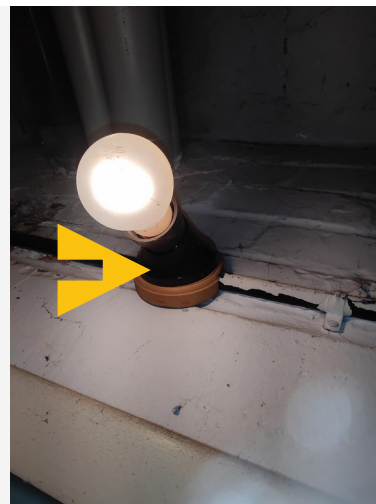
Eindbeoordeling materiaalrisico	Laag materiaalrisico en/of verlaagde kans op vezelvrijgave
---------------------------------	--

Gebondenheid	Categorie 1: hechtgebonden in oorsprong
Asbestsoort (vezeltype)	Crocidoliet aanwezig
Asbestconcentratie	Laag (< 50%)
Afschermingsgraad van het gehele materiaal	Geheel of deels (ook) vrij aan de binnenlucht
Toestand van het materiaal	Onbeschadigd, niet verweerd

Beschrijving	Bakeliet lichtpunt kelderberging
Omgeving	Binnen
Primaire drager	Communicatie en elektrische infrastructuur en uitrusting
Asbestmateriaal	Plaat, paneel, tablet - Type Bakeliet
Bindmiddel van asbestmateriaal	Kunststof of -hars
Gebondenheid op basis van bindmiddel	Hecht
Hoeveelheid (oppervlakte - dikte - aantal)	<ul style="list-style-type: none">• 0,01 m² - 10,00 cm - 1 stuk
Totaal volume	0,001 m ³
Eenvoudig bereikbaar	Ja
Bevestigingswijze	<ul style="list-style-type: none">• Geschroefd
Identificatiemethode	Vaststelling zonder monsternamen
Destructieve handeling voor identificatie	Nee
Opmerking	Oude toepassingen vervaardigd uit bakeliet kunnen asbest bevatten. Geen staalname mogelijk zonder ernstige beschadigingen aan te brengen aan deze toepassingen.

Zorgvuldig beheren

- Zorg voor een veilig beheer. Vermijd het beschadigen van het asbestmateriaal. Controleer de toestand jaarlijks op wijzigingen.

- Eenvoudige handelingen: mag via doe-het-zelf of door werknemer(s) met opleidingsattest eenvoudige handelingen
Indien het materiaal niet beschadigd geraakt mag dit eventueel door een doe-het-zelver verwijderd worden. Dit is enkel mogelijk mits het nemen van de juiste voorzorgsmaatregelen, het gebruik van de nodige PBM's (een aansluitend stofmasker beschermingsklasse FFP3, een wegwercoverall en afspoelbare schoenen) en mits het materiaal goed bevochtigd of gefixeerd wordt tijdens de verwijdering (elektriciteit afsluiten!). Verwijder de bakeliet toepassingen voorzichtig met handgereedschap. De asbesthoudende toepassing mag in geen geval met machinaal gereedschap verwijderd worden om het risico op vrijgave van asbestdeeltjes zo veel als mogelijk in te perken. Het afval dient hermetisch afgesloten en dubbel verpakt afgevoerd te worden naar een recyclagepark of kan opgehaald worden door een geregistreerde asbestinzamelaar.

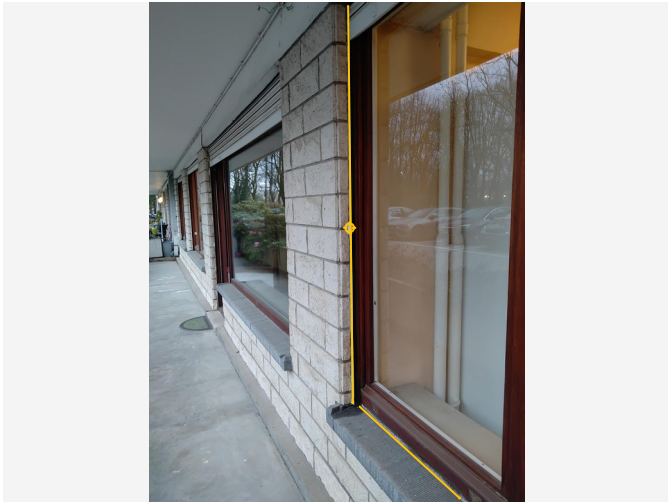
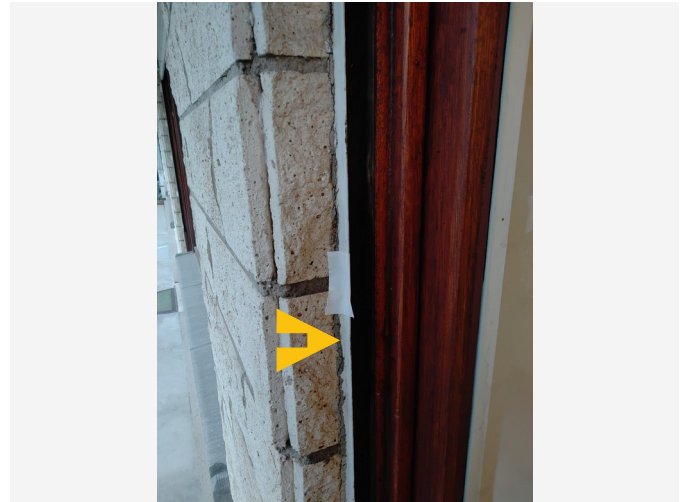
Eindbeoordeling materiaalrisico	Laag materiaalrisico en/of verlaagde kans op vezelvrijgave
---------------------------------	--

Gebondenheid	Categorie 1: hechtgebonden in oorsprong
Asbestsoort (vezeltype)	Alleen chrysotiel
Asbestconcentratie	Laag (< 50%)
Afschermingsgraad van het gehele materiaal	Geheel of deels vrij aan de buitenlucht
Toestand van het materiaal	Licht beschadigd, licht verweerd. Intact calciumsilicaatmateriaal of categorie III 'gebondenheid'

#	Type	Referentie	Resultaat
3.1	Mengmonster	3.2	Chrysotiel

Beschrijving	Mastiek tussen schrijnwerk-en metselwerk appartement
Omgeving	Buiten
Primaire drager	Wandopening verticaal (raam, deur, ...)
Asbestmateriaal	In-situ afwerkingslagen - Pasta, stopverf, voegsel, stopsel, vulsel, mastiek, kitten, ...
Bindmiddel van asbestmateriaal	Kitten, mastiek, pasta
Gebondenheid op basis van bindmiddel	Hecht
Hoeveelheid (gewicht - aantal)	<ul style="list-style-type: none">• 5,00 kg - 4 stuks
Totaal gewicht	20,00 kg
Eenvoudig bereikbaar	Ja
Bevestigingswijze	<ul style="list-style-type: none">• Verlijmd, ingegoten, versmeerd
Identificatiemethode	Vaststelling met monstername
Destructieve handeling voor identificatie	Nee

Zorgvuldig beheren

- Zorg voor een veilig beheer. Vermijd het beschadigen van het asbestmateriaal. Controleer de toestand jaarlijks op wijzigingen.

- Eenvoudige handelingen: mag via doe-het-zelf of door werknemer(s) met opleidingsattest eenvoudige handelingen
Dit materiaal mag door een doe-het-zelver verwijderd worden. Dit is enkel mogelijk mits het nemen van de juiste voorzorgsmaatregelen, het gebruik van de nodige PBM's (een aansluitend stofmasker beschermingsklasse FFP3, een wegwerpoverall en afspoelbare schoenen) en mits het materiaal goed bevochtigd of gefixeerd wordt tijdens de verwijdering. De mastiek moet voorzichtig los geschraapt worden met handgereedschap (bv. met een priem of platte schroevendraaier). Nadien dient deze hermetisch afgesloten en dubbel verpakt afgevoerd te worden naar een recyclagepark of kan het opgehaald worden door een geregistreerde asbestinzamelaar.

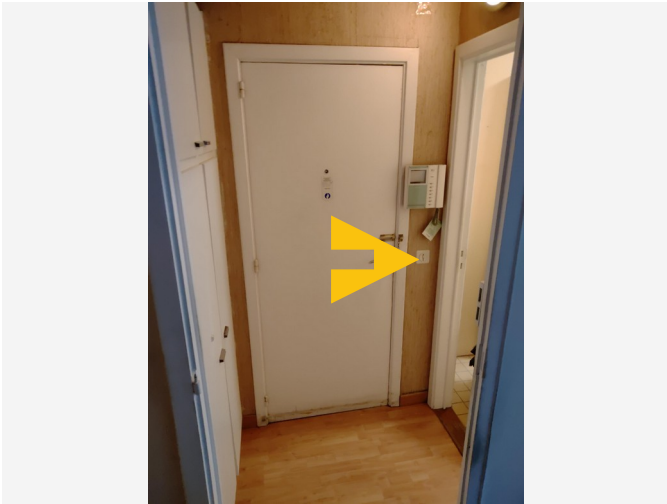
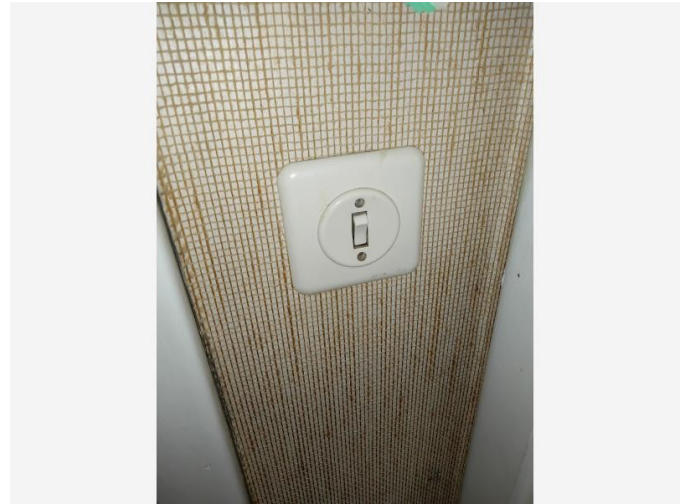
Eindbeoordeling materiaalrisico	Laag materiaalrisico en/of verlaagde kans op vezelvrijgave
---------------------------------	--

Gebondenheid	Categorie 1: hechtgebonden in oorsprong
Asbestsoort (vezeltype)	Crocidoliet aanwezig
Asbestconcentratie	Laag (< 50%)
Afschermingsgraad van het gehele materiaal	Geheel of deels (ook) vrij aan de binnenlucht
Toestand van het materiaal	Onbeschadigd, niet verweerd

Beschrijving	Bakeliet elektrische installaties appartement
Omgeving	Binnen
Primaire drager	Communicatie en elektrische infrastructuur en uitrusting
Asbestmateriaal	Plaat, paneel, tablet - Type Bakeliet
Bindmiddel van asbestmateriaal	Kunststof of -hars
Gebondenheid op basis van bindmiddel	Hecht
Hoeveelheid (oppervlakte - dikte - aantal)	• 0,01 m ² - 5,00 cm - 50 stuks
Totaal volume	0,025 m ³
Eenvoudig bereikbaar	Ja
Bevestigingswijze	• Geschroefd
Identificatiemethode	Vaststelling zonder monstername
Destructieve handeling voor identificatie	Nee
Opmerking	Stopcontacten, lichtschemelaars, elektriciteitskasten,... vervaardigd uit bakeliet kunnen asbest bevatten. Geen staalname mogelijk zonder ernstige beschadigingen aan te brengen aan deze toepassingen.

Zorgvuldig beheren

- Zorg voor een veilig beheer. Vermijd het beschadigen van het asbestmateriaal. Controleer de toestand jaarlijks op wijzigingen.

- Eenvoudige handelingen: mag via doe-het-zelf of door werknemer(s) met opleidingsattest eenvoudige handelingen
Indien het materiaal niet beschadigd geraakt mag dit eventueel door een doe-het-zelver verwijderd worden. Dit is enkel mogelijk mits het nemen van de juiste voorzorgsmaatregelen, het gebruik van de nodige PBM's (een aansluitend stofmasker beschermingsklasse FFP3, een wegwercoverall en afspoelbare schoenen) en mits het materiaal goed bevochtigd of gefixeerd wordt tijdens de verwijdering (elektriciteit afsluiten!). Verwijder de bakeliet toepassingen voorzichtig met handgereedschap. De asbesthoudende toepassing mag in geen geval met machinaal gereedschap verwijderd worden om het risico op vrijgave van asbestdeeltjes zo veel als mogelijk in te perken. Het afval dient hermetisch afgesloten en dubbel verpakt afgevoerd te worden naar een recyclagepark of kan opgehaald worden door een geregistreerde asbestinzamelaar.

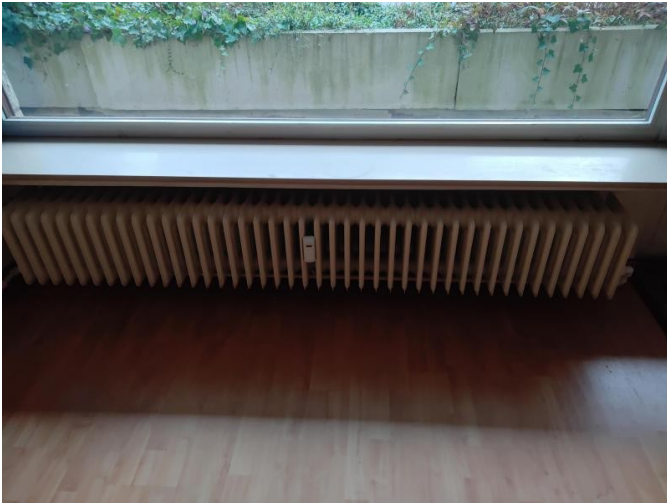
De dichtingskoorden in deze radiator bevatten naar alle waarschijnlijkheid asbest. Dit vormt geen risico in de huidige toestand. Bij eventuele verwijdering dient de toe-en afvoer afgedicht te worden en dient deze in één geheel afgevoerd te worden.

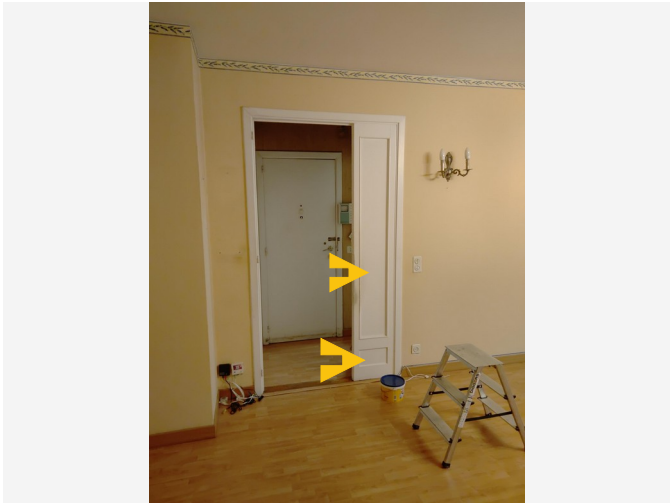
Houtvezelplaat, niet asbestverdacht.

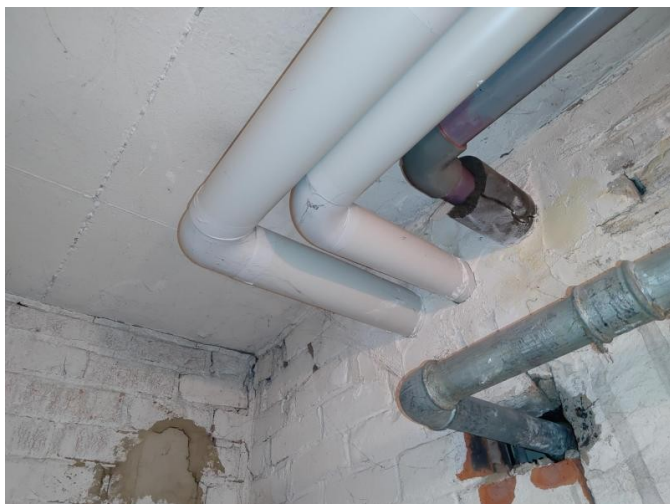
Alle leidingen werden gecontroleerd binnen de bepalingen van het niet-destructief onderzoek. Er werden nergens asbestverdachte gips of pakkingen aangetroffen.

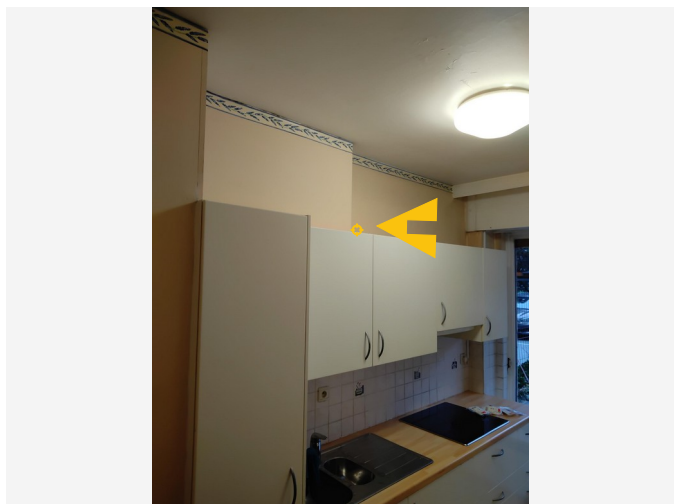
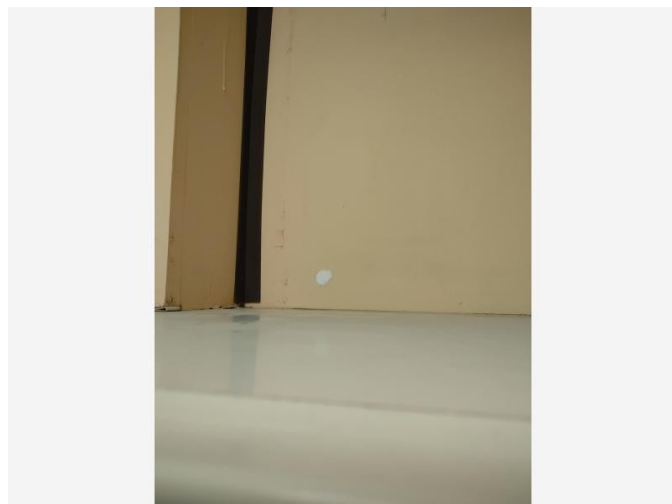
Geen asbest

#	Type	Referentie	Resultaat
8.1	Mengmonster	1.1	Geen asbest

Beschrijving	Pleisterwerk binnenmuren appartement
Omgeving	Binnen
Primaire drager	Binnenwand
Bindmiddel van materiaal	Gips - kalk
Gebondenheid op basis van bindmiddel	Niet-hechtgebonden
Hoeveelheid (oppervlakte - dikte - aantal)	• 165,00 m ² - 1,00 cm - 1 stuk
Totaal volume	1,65 m ³
Identificatiemethode	Vaststelling met monstername
Destructieve handeling voor identificatie	Nee
Opmerking	Geen pleisterwerk in een trappenhal en stookplaats.

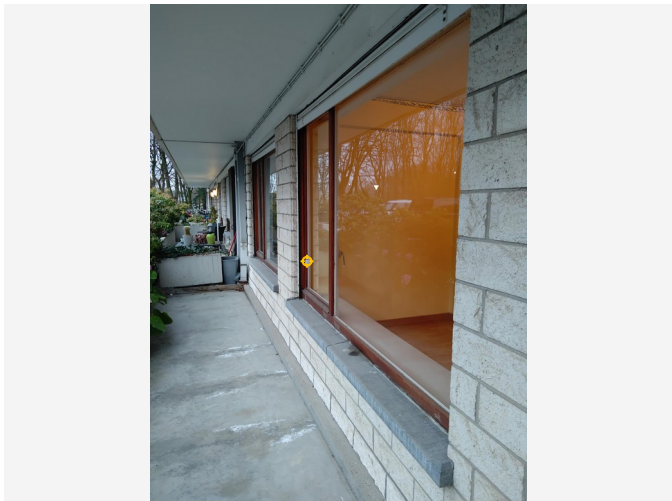
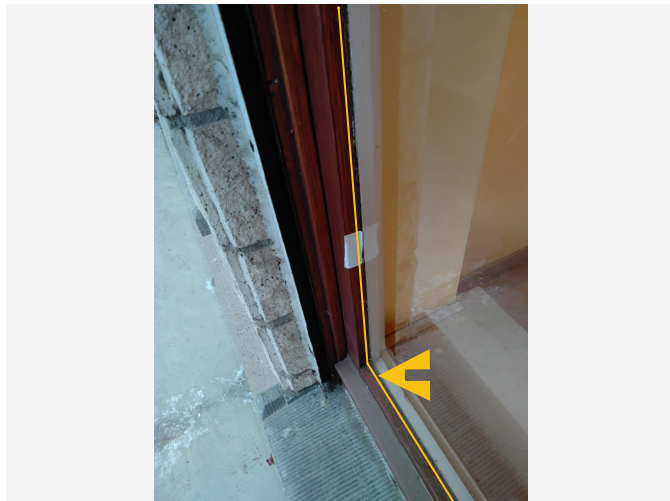
Fiche 9: Mastiek schrijnwerk met enkele beglazing appartement

Geen asbest

#	Type	Referentie	Resultaat
9.1	Puntmonster	3.1	Geen asbest

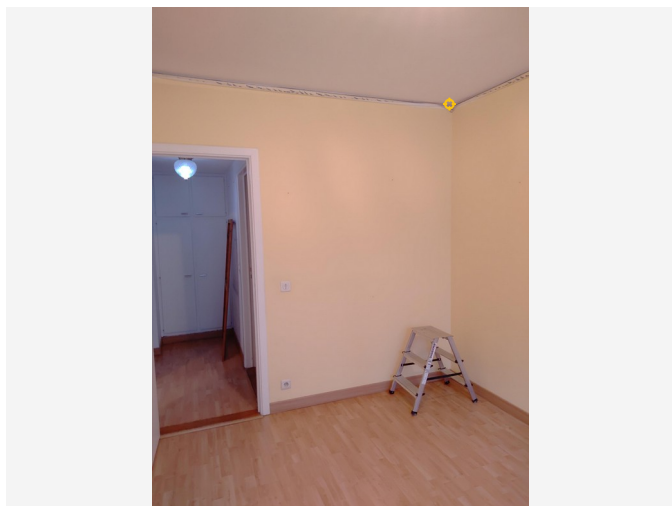
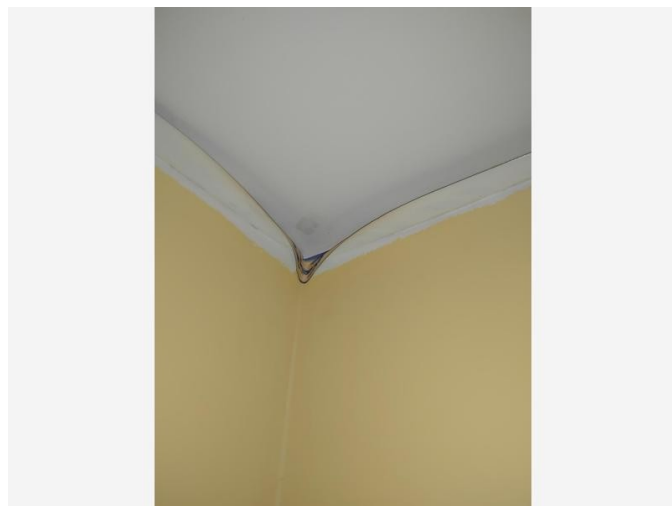
Geen asbest

#	Type	Referentie	Resultaat
10.1	Mengmonster	2.1	Geen asbest

Beschrijving	Pleisterwerk plafonds appartement
Omgeving	Binnen
Primaire drager	Plafond
Bindmiddel van materiaal	Gips - kalk
Gebondenheid op basis van bindmiddel	Niet-hechtgebonden
Hoeveelheid (oppervlakte - dikte - aantal)	• 82,00 m ² - 1,00 cm - 1 stuk
Totaal volume	0,82 m ³
Identificatiemethode	Vaststelling met monsternamen
Destructieve handeling voor identificatie	Nee
Opmerking	Geen pleisterwerk in een trappenhal en stookplaats.
