Asbestinventarisatetest

Oudestraat 97/B, 2630 Aartselaar

Attestnummer : 20260429-000322.000

Uitgegeven op : 29.04.2026

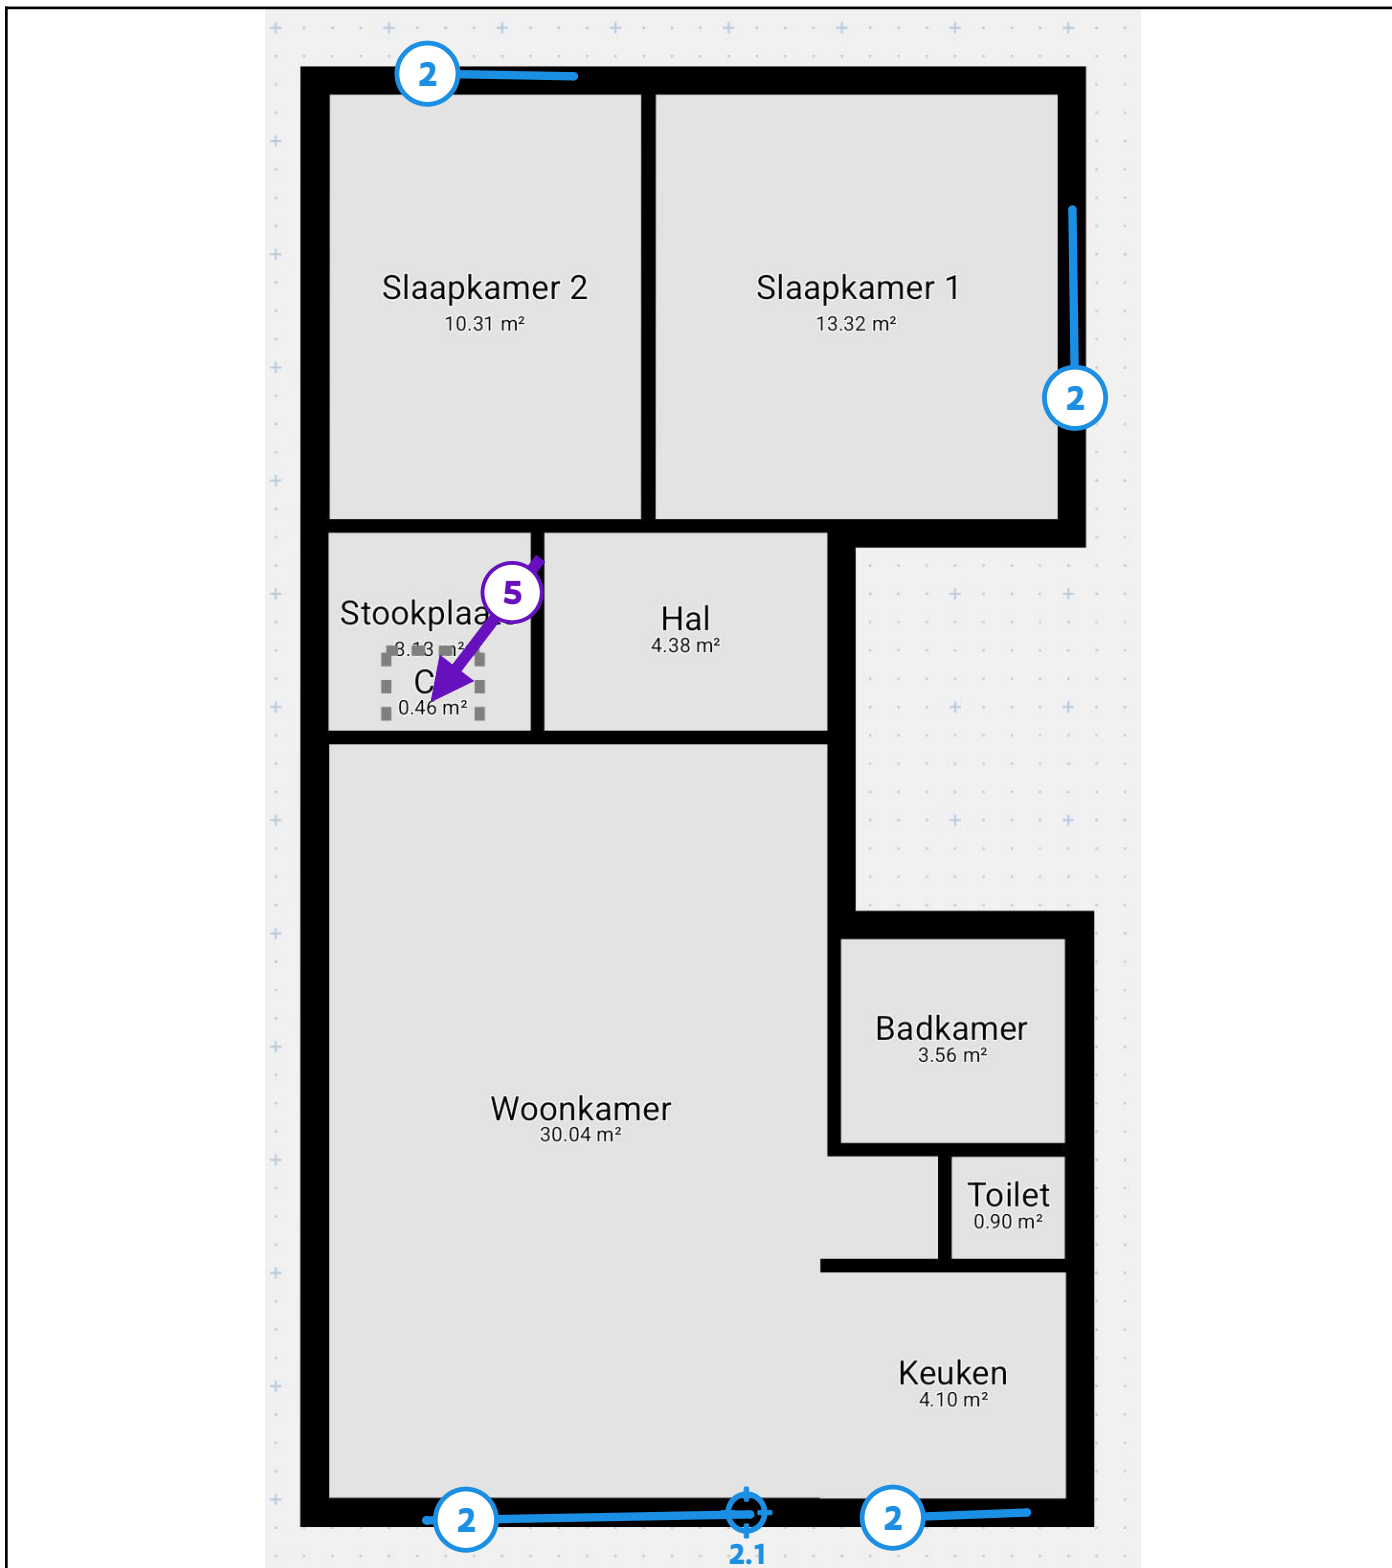
Plan 1.1: Appartement bus B

2. Restanten oude mastiek rond schrijnwerk appartement	Geen asbest	-
2.1 Code: 3.1	Puntmonster	-
5. Stookketel	Overige ruimte of materiaal	-

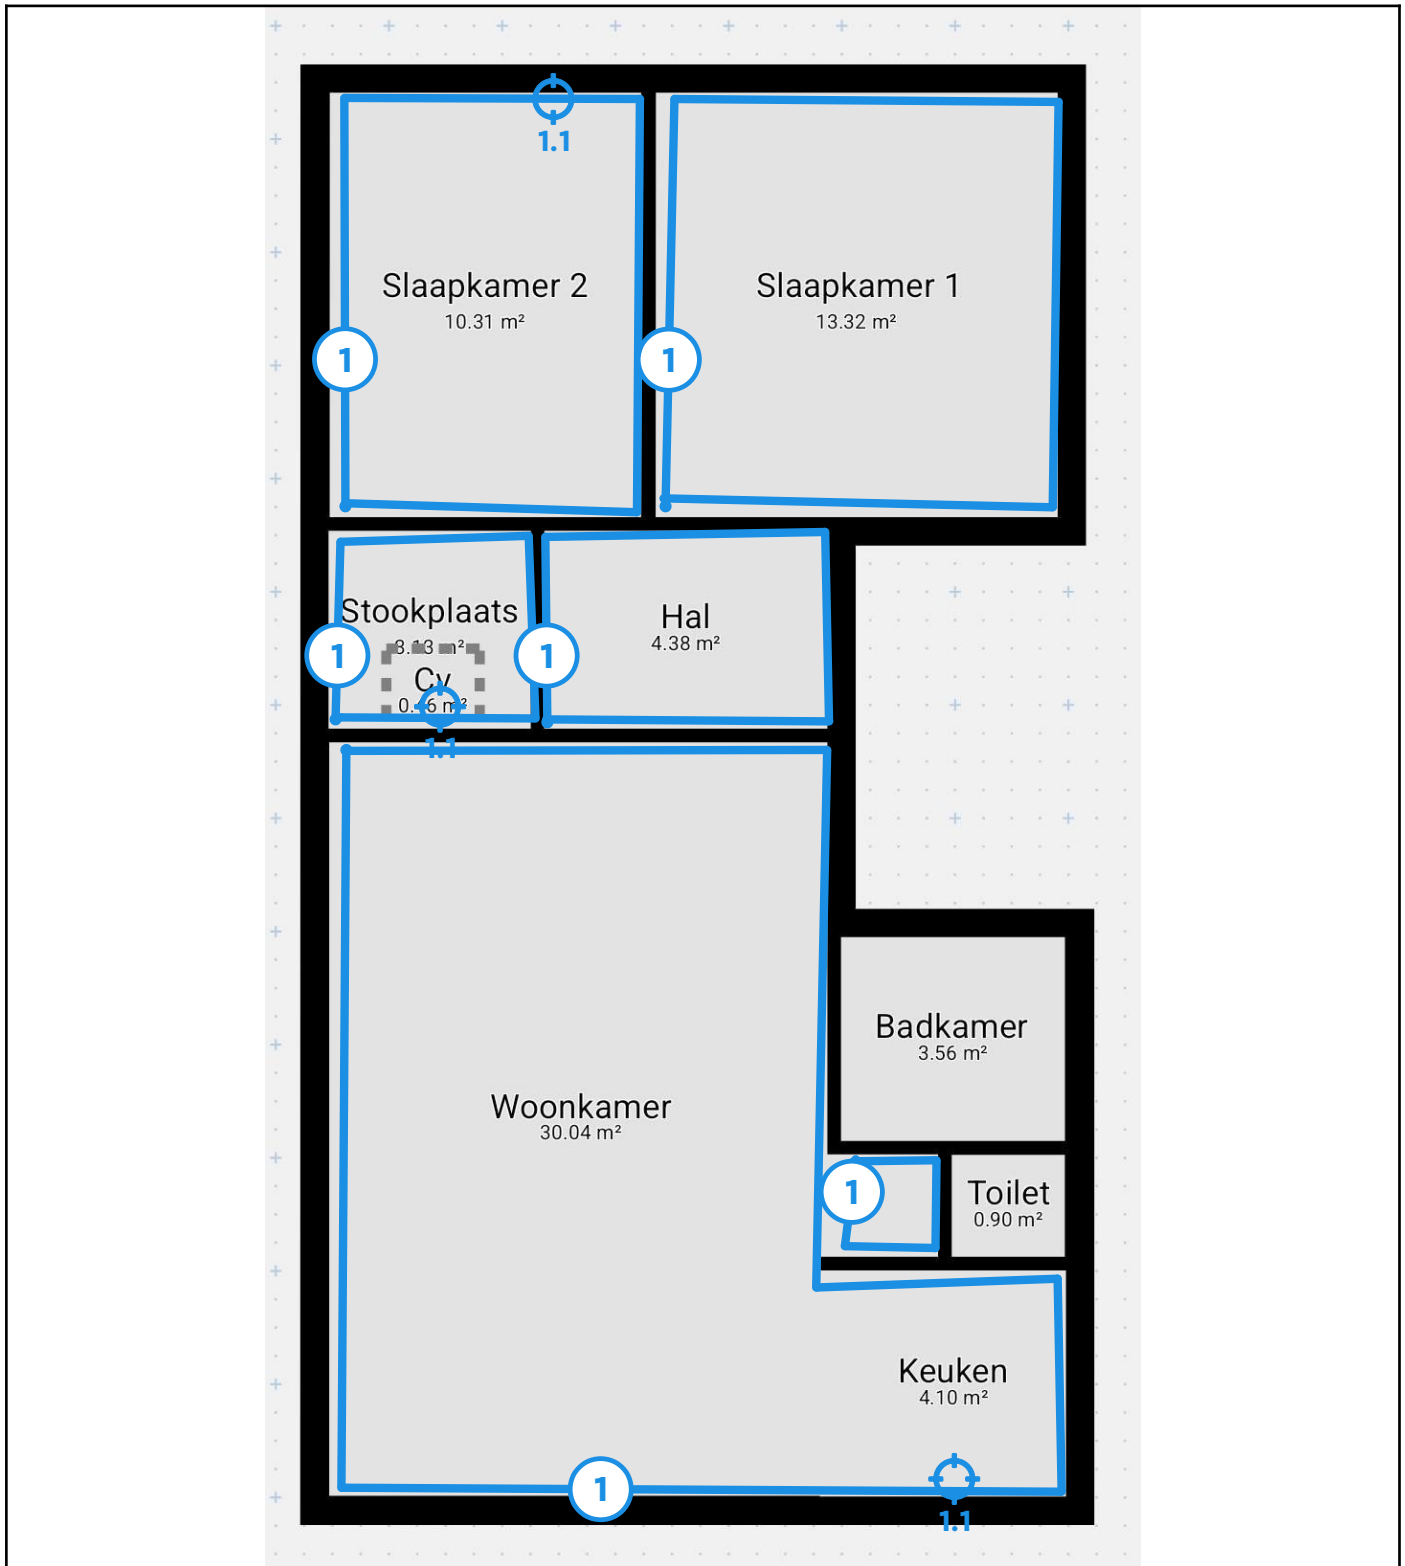
Plan 1.2: Appartement bus B

Beschrijving	Type	Actie
1. Pleisterwerk binnenmuren appartement	Geen asbest	-

1.1 Code: 1.1	Mengmonster	-
---------------	-------------	---

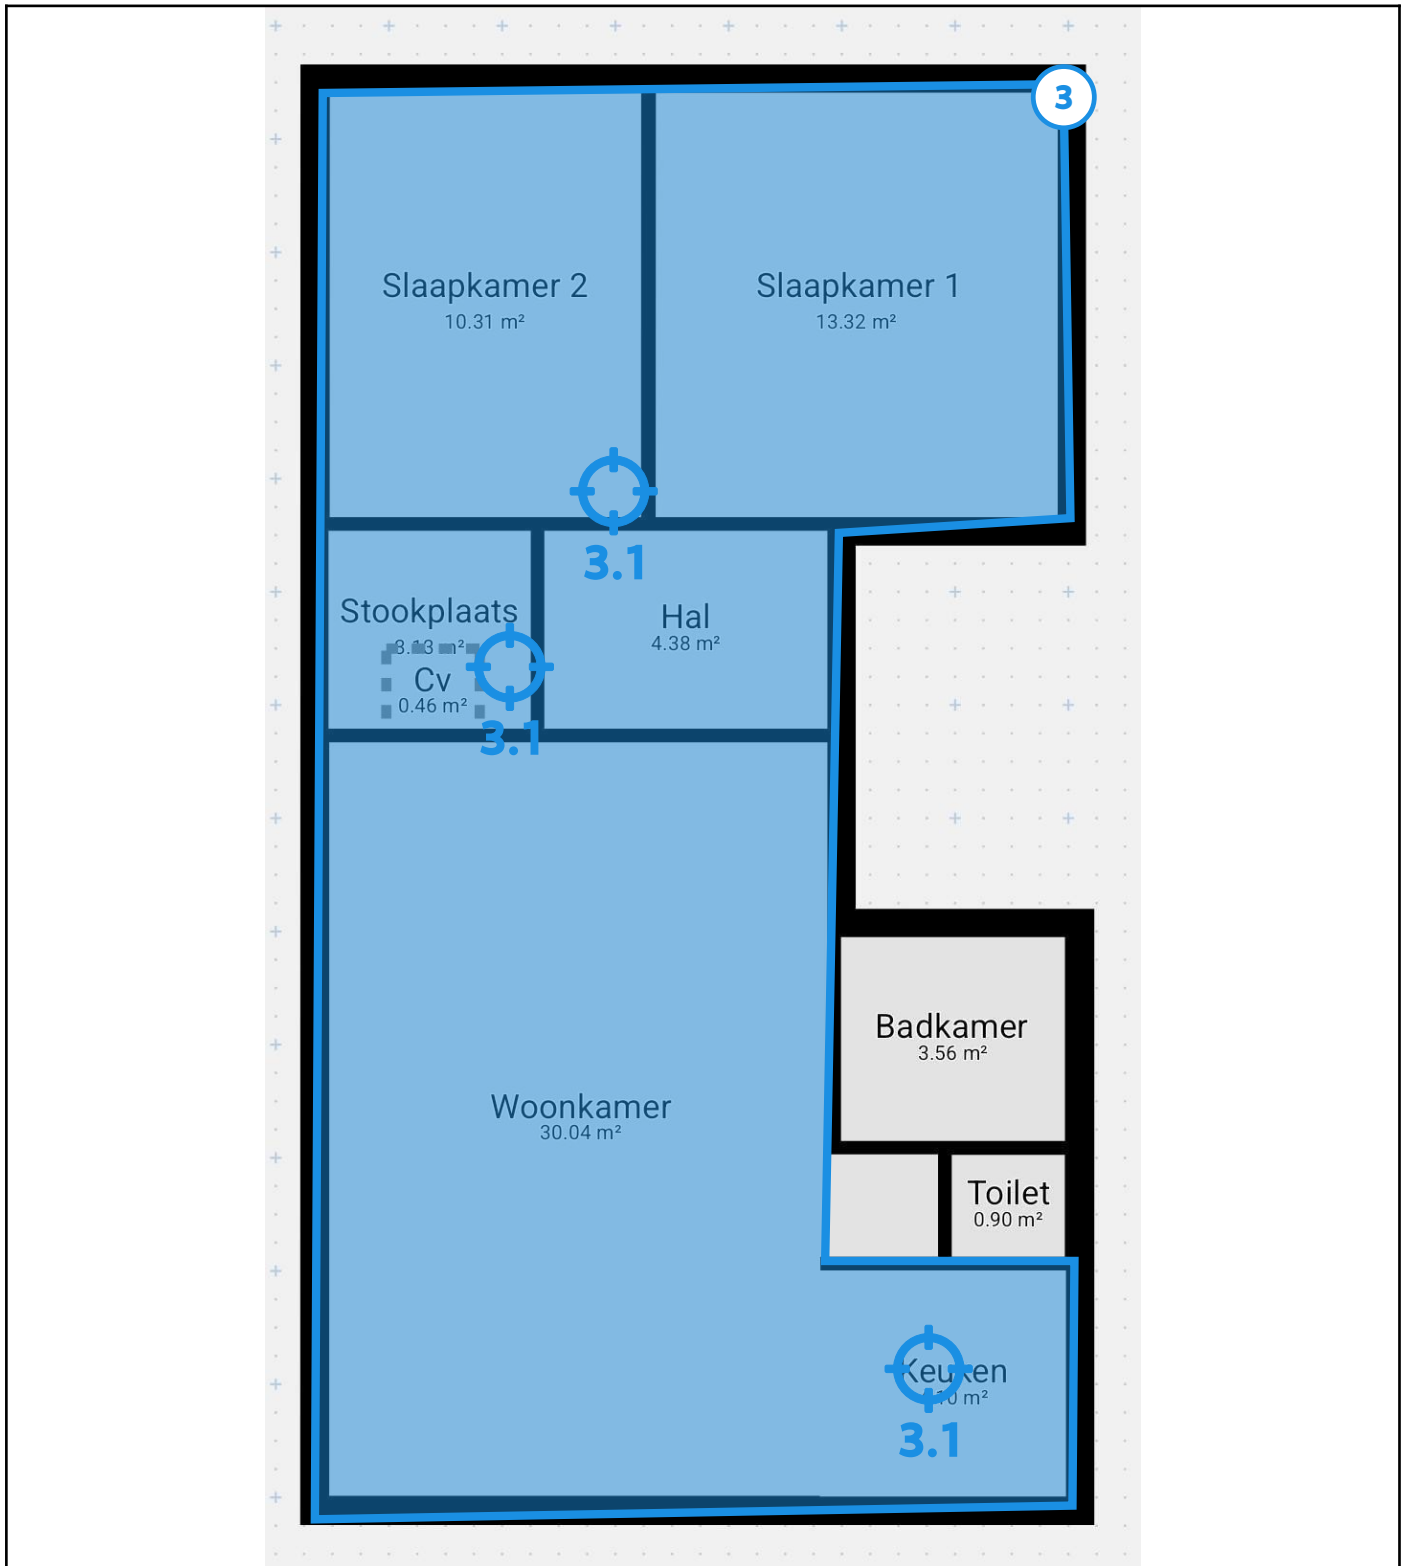
Plan 1.3: Appartement bus B

Beschrijving	Type	Actie
3. Pleisterwerk plafonds appartement	Geen asbest	-

3.1 Code: 2.1	Mengmonster	-
---------------	-------------	---

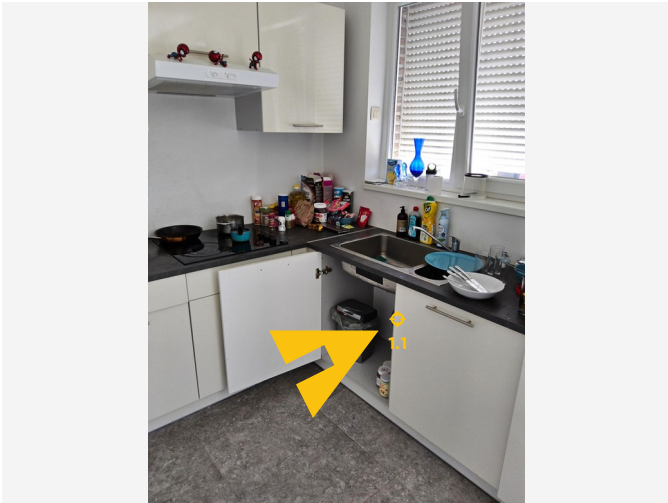
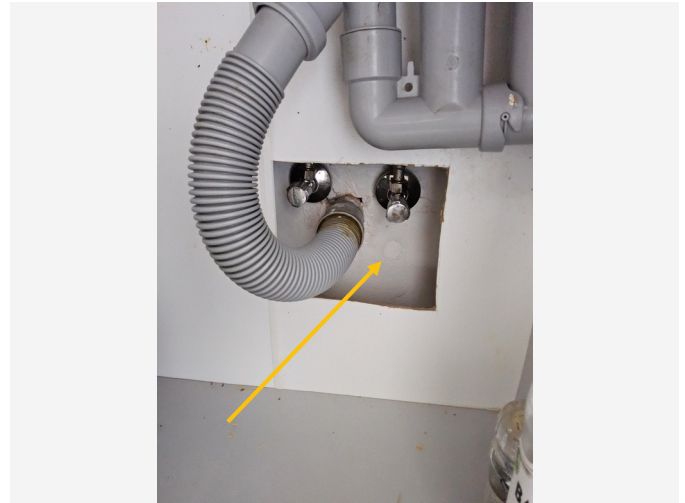
Conclusie

Geen asbest

#	Type	Referentie	Resultaat
1.1	Mengmonster	1.1	Geen asbest

Beschrijving	Pleisterwerk binnenmuren appartement
Omgeving	Binnen
Primaire drager	Binnenwand
Bindmiddel van materiaal	Gips - kalk
Gebondenheid op basis van bindmiddel	Niet-hechtgebonden
Hoeveelheid (oppervlakte - dikte - aantal)	• 145,00 m ² - 1,00 cm - 1 stuk
Totaal volume	1,45 m ³
Identificatiemethode	Een monstername door de asbestdeskundige met laboanalyse door een asbestlabo.
Destructieve handeling voor identificatie	Nee
Opmerking	Het appartement beschikt niet over een privatieve trappenhal.

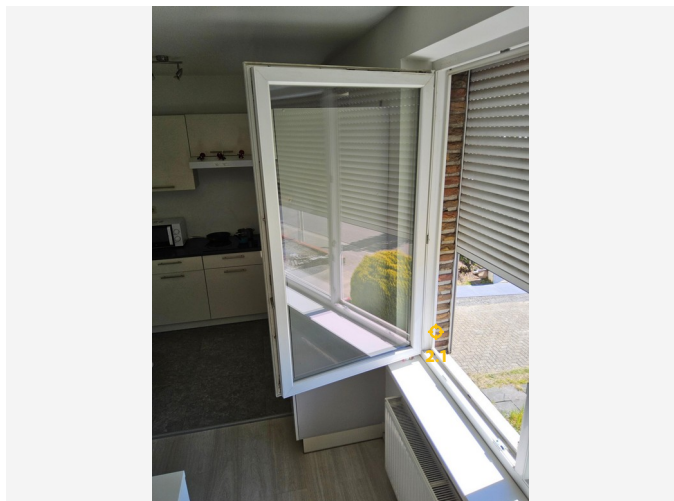
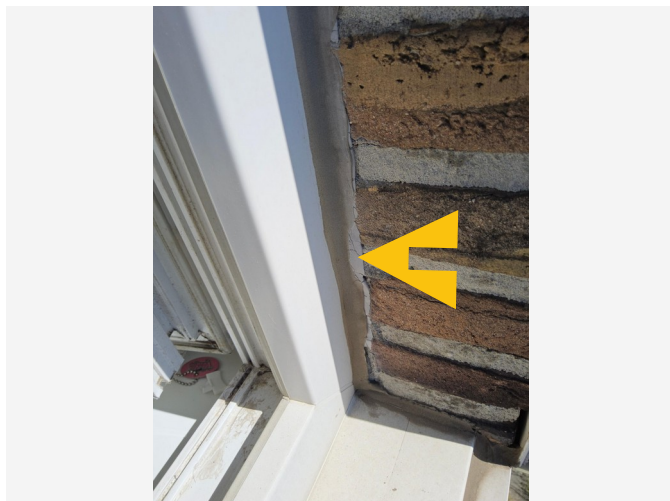
Fiche 2: Restanten oude mastiek rond schrijnwerk appartement

Conclusie

Geen asbest

#	Type	Referentie	Resultaat
2.1	Puntmonster	3.1	Geen asbest

Beschrijving	Restanten oude mastiek rond schrijnwerk appartement
Omgeving	Buiten
Primaire drager	Wandopening verticaal (raam, deur, ...)
Bindmiddel van materiaal	Kitten, mastiek, pasta
Gebondenheid op basis van bindmiddel	Hecht
Hoeveelheid (gewicht - aantal)	<ul style="list-style-type: none">• 1,00 kg - 4 stuks
Totaal gewicht	4,00 kg
Identificatiemethode	Een monstername door de asbestdeskundige met laboanalyse door een asbestlabo.
Destructieve handeling voor identificatie	Nee

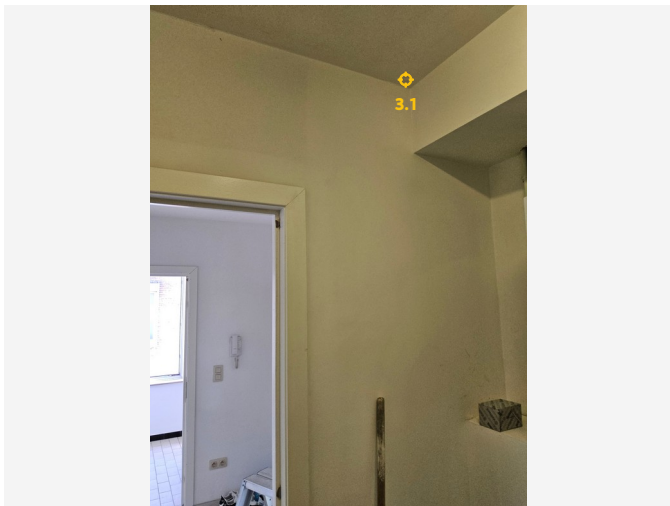
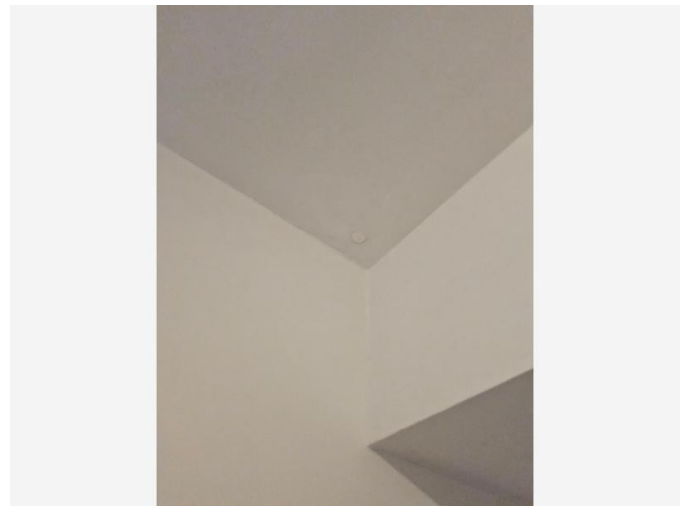
Conclusie

Geen asbest

#	Type	Referentie	Resultaat
3.1	Mengmonster	2.1	Geen asbest

Beschrijving	Pleisterwerk plafonds appartement
Omgeving	Binnen
Primaire drager	Plafond
Bindmiddel van materiaal	Gips - kalk
Gebondenheid op basis van bindmiddel	Niet-hechtgebonden
Hoeveelheid (oppervlakte - dikte - aantal)	• 65,00 m ² - 1,00 cm - 1 stuk
Totaal volume	0,65 m ³
Identificatiemethode	Een monstername door de asbestdeskundige met laboanalyse door een asbestlabo.
Destructieve handeling voor identificatie	Nee
Opmerking	Het appartement beschikt niet over een privatieve trappenhal. De plafonds in de badkamer, de wc en de gang naast de woonkamer werden afgewerkt met niet-asbestverdachte gipskartonplaten.

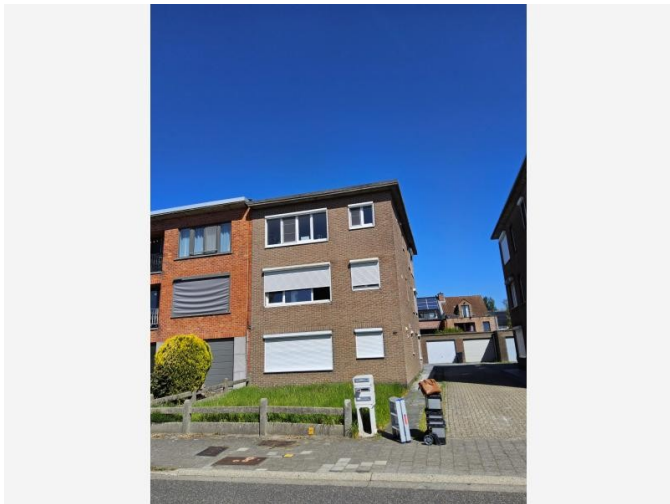
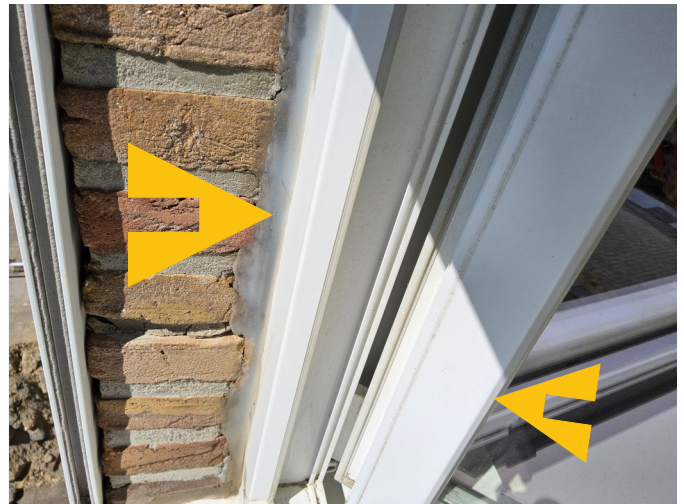
Beschrijving	Notitie	Terug te vinden op plannen
Fiche 4: Vernieuwd buitenschrijnwerk appartement	Het buitenschrijnwerk werd vernieuwd in 2016. Dit is niet asbestverdacht.	-
Fiche 5: Stookketel	-	Plan 1.1: Appartement bus B
