Asbestinventarisatetest

Leeuwlantstraat 34, 2100 Antwerpen

Attestnummer : 20260409-000040.000

Niet-asbestveilig

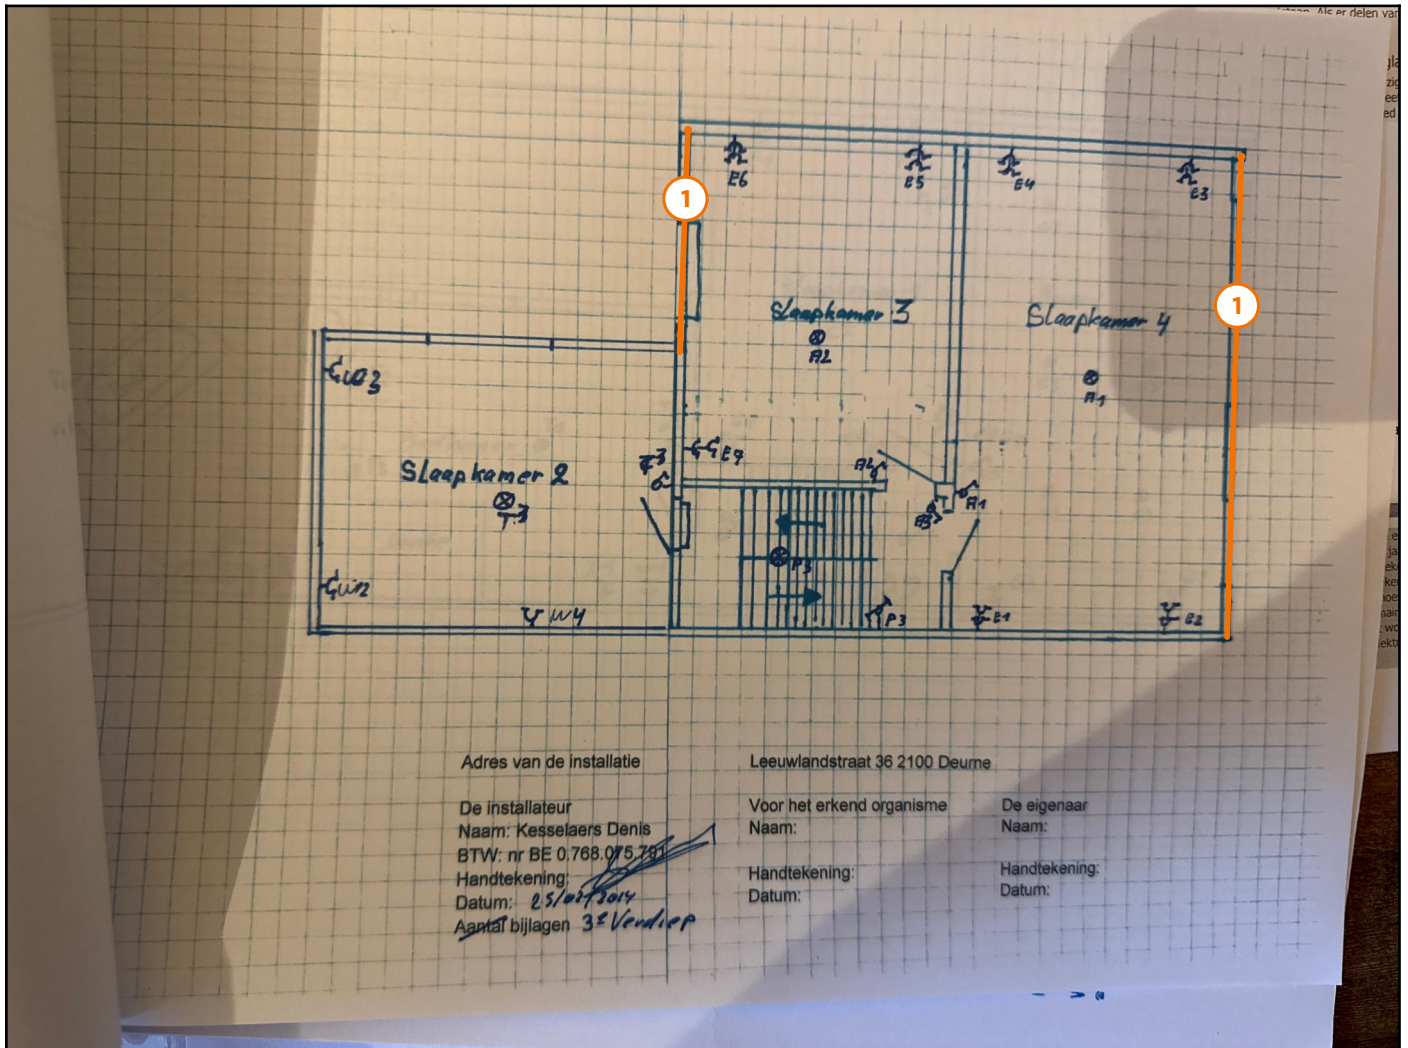
Plan 1.5: Verdieping 3

Beschrijving	Type	Actie
1. Leien	Asbestmateriaal	Verwijderen

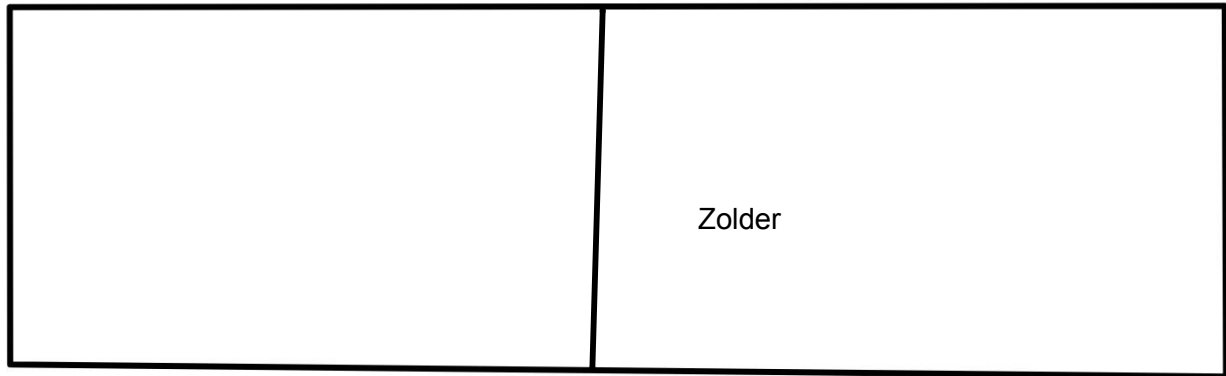
Plan 1.6: Zolder

Geheel hellend dak van het hoofdgebouw bestaat uit pannen.
Alle platte daken bevatten roofing.
Gehele achtergevel en rechterzijgevel (niet op de perceelsgrens) bevatten leien.

Beschrijving	Type	Actie
2. Roofing	Asbestmateriaal	Zorgvuldig beheren
6. Leien - gevel	Geen asbest	-
8. Dakbedekking - pannen	Overige ruimte of materiaal	-

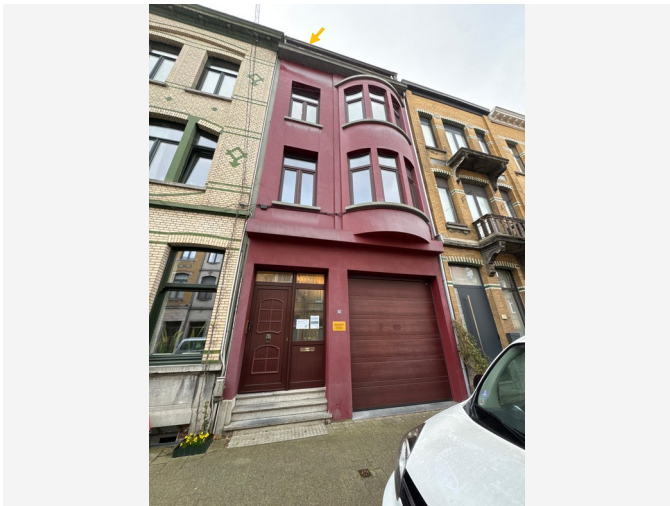
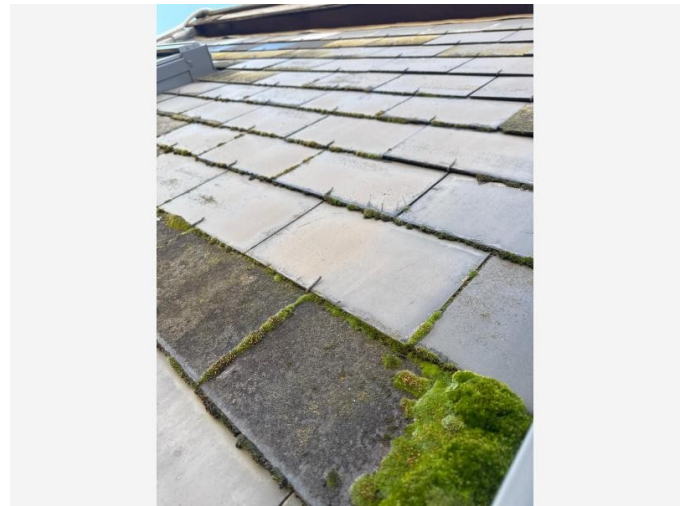
Het asbestmateriaal valt onder de mijlpaal van 2034.

Eindbeoordeling materiaalrisico	Verhoogd materiaalrisico en/of verhoogde kans op vezelvrijgave
---------------------------------	--

Gebondenheid	Categorie 1: hechtgebonden in oorsprong
Asbestsoort (vezeltype)	Crocidoliet aanwezig
Asbestconcentratie	Laag (< 50%)
Afschermingsgraad van het gehele materiaal	Geheel of deels vrij aan de binnenlucht, maar geen contact met binnenluchtstromen
Toestand van het materiaal	Licht beschadigd, licht verweerd. Intacte calciumsilicaatplaat of materiaal met categorie 3-gebondenheid

Beschrijving	Leien
Omgeving	Buiten
Primaire drager	Schuin dak
Asbestmateriaal	Dak- en gevelbekleding - Lei, shingle
Bindmiddel van asbestmateriaal	Cement
Gebondenheid op basis van bindmiddel	Hecht
Hoeveelheid (oppervlakte - aantal)	<ul style="list-style-type: none">• 90,00 m² - 1 stuk
Totale oppervlakte	90,00 m ²
Eenvoudig bereikbaar	Ja
Bevestigingswijze	<ul style="list-style-type: none">• Genageld, geniet
Identificatiemethode	<p>De asbestdeskundige beoordeelt het materiaal als asbestverdacht en dus asbesthoudend, en dit zonder monstername.</p> <p>Motivatie: Er is een onderzoeksbeperking die monstername verhindert; De ruimte of het materiaal bevindt zich hoger dan 3,5 meter vanaf een vaste ondergrond.</p>
Destructieve handeling voor identificatie	Nee
Opmerking	Hoeveelheden zijn slechts een ruwe schatting en mogen niet gebruikt worden voor de opmaak van verwijderingsoffertes.

Verwijderen

- Zorg voor een veilig beheer. Vermijd het beschadigen van het asbestmateriaal. Controleer de toestand jaarlijks op wijzigingen.
- Hemelwater dat afspoelt van asbestcement daken of gevels kan asbestdeeltjes bevatten. Gebruik het enkel voor gesloten circuits (bv. spoelen toiletten). Reinig na het vervangen van het dak of de gevel de dakgoten en regenwaterput of -ton om asbesthoudend sediment of slib te verwijderen
- Voer bijkomende staalname(s) uit.

- Eenvoudige handelingen: mag via doe-het-zelf of door werknemer(s) met opleidingsattest eenvoudige handelingen
Hechtgebondentoeepassing, mag via doe-het-zelf of door werknemer(s) met opleidingsattest eenvoudige handelingen

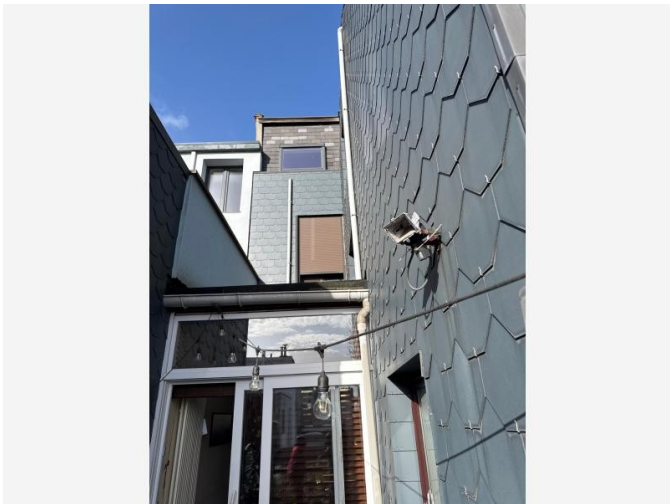
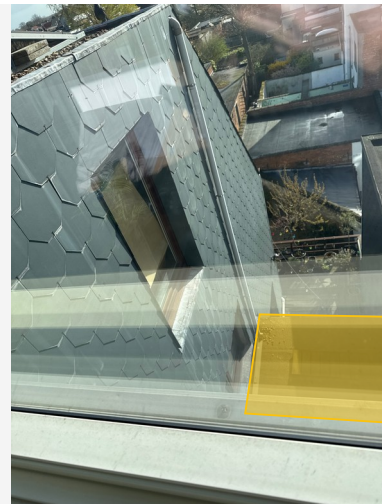
Het asbestmateriaal valt onder de mijlpaal van 2040.

Eindbeoordeling materiaalrisico	Laag materiaalrisico en/of verlaagde kans op vezelvrijgave
---------------------------------	--

Gebondenheid	Categorie 1: hechtgebonden in oorsprong
Asbestsoort (vezeltype)	Alleen chrysotiel aanwezig
Asbestconcentratie	Laag (< 50%)
Afschermingsgraad van het gehele materiaal	Geheel of deels vrij aan de buitenlucht, maar geen contact met binnenlucht
Toestand van het materiaal	Licht beschadigd, licht verweerd. Intacte calciumsilicaatplaat of materiaal met categorie 3-gebondenheid

Beschrijving	Roofing
Omgeving	Buiten
Primaire drager	Plat dak
Asbestmateriaal	Dak- en gevelbekleding - Roofing
Bindmiddel van asbestmateriaal	Bitumen (roofing, teer, asfalt)
Gebondenheid op basis van bindmiddel	Hecht
Hoeveelheid (oppervlakte - aantal)	<ul style="list-style-type: none">• 20,00 m² - 1 stuk
Totale oppervlakte	20,00 m ²
Eenvoudig bereikbaar	Ja
Bevestigingswijze	<ul style="list-style-type: none">• Verlijmd, ingegoten, versmeerd
Identificatiemethode	<p>De asbestdeskundige beoordeelt het materiaal als asbestverdacht en dus asbesthoudend, en dit zonder monstername.</p> <p>Motivatie: De monstername brengt andere schade aan dan schade die inherent is aan de monstername.</p>
Destructieve handeling voor identificatie	Nee
Opmerking	<p>Hoeveelheden zijn slechts een ruwe schatting en mogen niet gebruikt worden voor de opmaak van verwijderingsoffertes. De roofing van het plat dak is vermoedelijk veranderd geweest na 2001 echter kan dit niet gestaafd worden met een bewijsdocument. De kans dat dit asbesthoudend is is zeer klein maar dient bij renovatie of sloop getest te worden om dit volledig uit te sluiten.</p>

Zorgvuldig beheren

- Zorg voor een veilig beheer. Vermijd het beschadigen van het asbestmateriaal. Controleer de toestand jaarlijks op wijzigingen.
- Voer bijkomende staalname(s) uit.

- Eenvoudige handelingen: mag via doe-het-zelf of door werknemer(s) met opleidingsattest eenvoudige handelingen
Indien de verwijdering kan gebeuren zonder verdere beschadiging kan dit gebeuren door een werknemer met opleidingsattest eenvoudige handelingen.
- Eenvoudige handelingen: enkel door erkend asbestverwijderaar
Indien de verwijdering niet kan gebeuren zonder verdere beschadiging dient dit te gebeuren door een erkend verwijderaar.

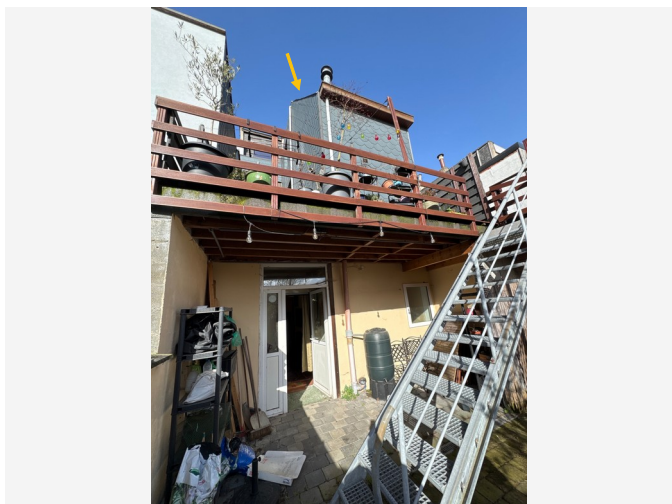
Situeringfoto

Tijdelijke beperking

Reden: Het te onderzoeken materiaal situeert zich hoger dan 3,50 m te rekenen vanaf een veilige ondergrond

Uitleg van de asbestdeskundige: Het hellend dak van het achterste deel van de woning is niet inspecteerbaar wegens het feit dat deze niet zichtbaar is en zich op hoger dan 3,5m bevindt.

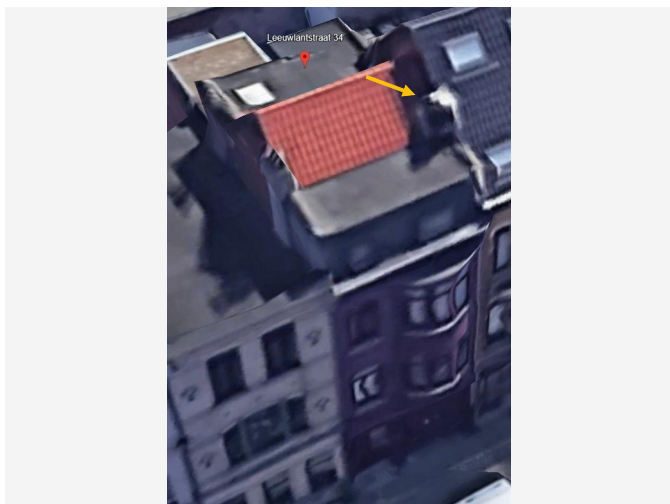
Situeringfoto

Tijdelijke beperking

Reden: Het te onderzoeken materiaal situeert zich hoger dan 3,50 m te rekenen vanaf een veilige ondergrond

Uitleg van de asbestdeskundige: Binnenkant van de schouw kan niet worden onderzocht wegens het feit dat dit zich op een afstand hoger dan 3,5m t.o.v. een vaste ondergrond bevindt. Verder is de schouw ook ingesloten.

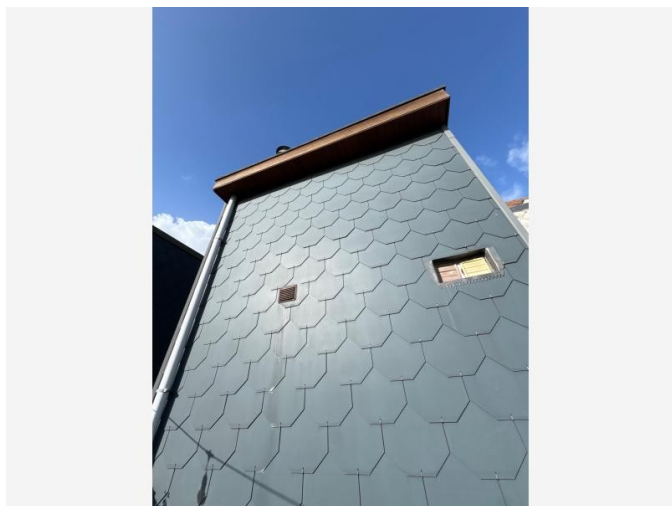
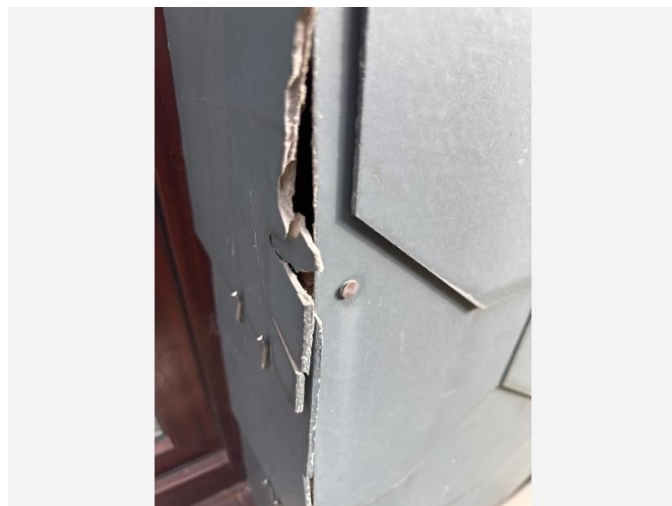
Geen asbest

#	Type	Referentie	Resultaat
6.1	Puntmonster	PM01 - lei	Geen asbest

Beschrijving	Leien - gevel
Omgeving	Buiten
Primaire drager	Wand buitenschil
Bindmiddel van materiaal	Cement
Gebondenheid op basis van bindmiddel	Hecht
Hoeveelheid (oppervlakte - aantal)	<ul style="list-style-type: none">• 20,00 m² - 1 stuk
Totale oppervlakte	20,00 m ²
Identificatiemethode	Een monstername door de asbestdeskundige met laboanalyse door een asbestlabo.
Destructieve handeling voor identificatie	Nee
Opmerking	Hoeveelheden zijn slechts een ruwe schatting en mogen niet gebruikt worden voor de opmaak van verwijderingsoffertes.

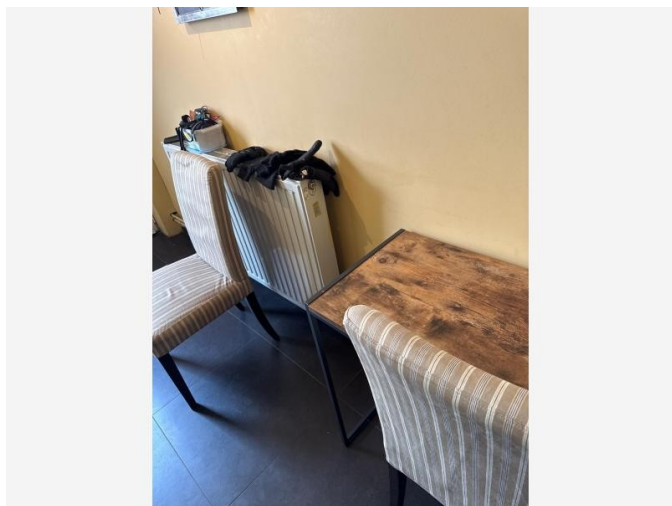
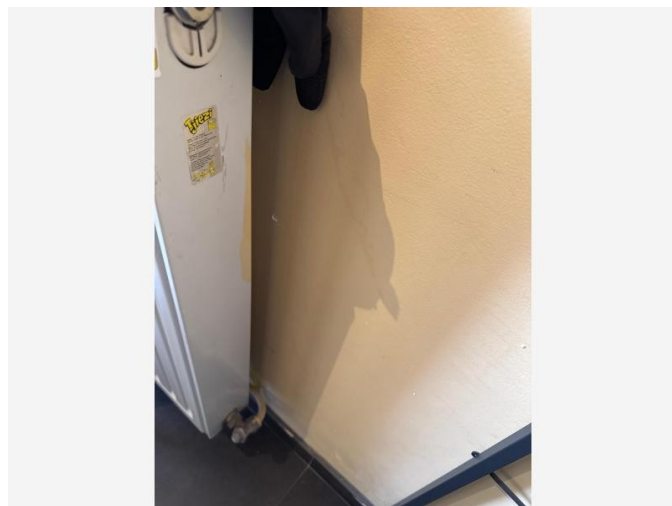
Geen asbest

#	Type	Referentie	Resultaat
7.1	Mengmonster	MM01 Pleisterwerk muur	Geen asbest

Beschrijving	Pleisterwerk muur
Omgeving	Binnen
Primaire drager	Binnenwand
Bindmiddel van materiaal	Gips - kalk
Gebondenheid op basis van bindmiddel	Niet-hechtgebonden
Hoeveelheid (oppervlakte - dikte - aantal)	• 90,00 m ² - 0,69 cm - 1 stuk
Totaal volume	0,621 m ³
Identificatiemethode	Een monsternamen door de asbestdeskundige met laboanalyse door een asbestlabo.
Destructieve handeling voor identificatie	Nee
