Asbestinventarisatetest

Philips Verheyenstraat 21, 2650 Edegem

Attestnummer : 20260424-000388.000

Uitgegeven op : 24.04.2026

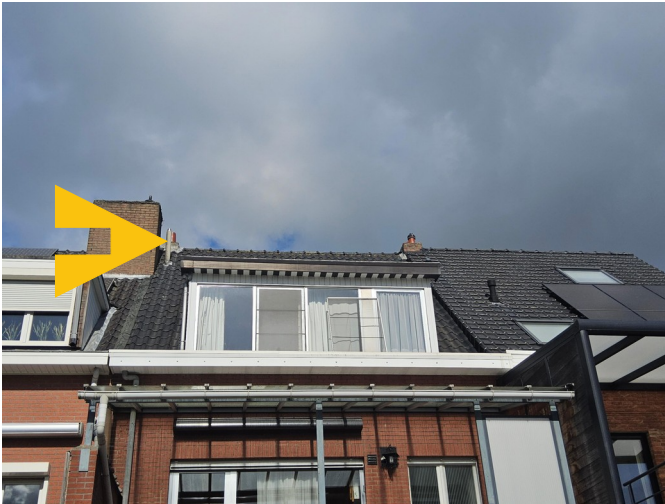
Het asbestmateriaal valt onder de mijlpaal van 2034.

Eindbeoordeling materiaalrisico	Verhoogd materiaalrisico en/of verhoogde kans op vezelvrijgave
---------------------------------	--

Gebondenheid	Categorie 1: hechtgebonden in oorsprong
Asbestsoort (vezeltype)	Crocidoliet aanwezig
Asbestconcentratie	Laag (< 50%)
Afschermingsgraad van het gehele materiaal	Geheel of deels vrij aan binnenluchtstromen
Toestand van het materiaal	Licht beschadigd, licht verweerd. Intacte calciumsilicaatplaat of materiaal met categorie 3-gebondenheid

Beschrijving	Rookgaskanaal hellend dak en zolder woning
Omgeving	Grenst aan binnen- en buitenlucht
Primaire drager	Schuin dak
Asbestmateriaal	Rookgaskanaal
Bindmiddel van asbestmateriaal	Cement
Gebondenheid op basis van bindmiddel	Hecht
Hoeveelheid (lengte - omtrek - dikte - aantal)	<ul style="list-style-type: none">• 10,00 m - 60,00 cm - 1,00 cm - 1 stuk
Totaal volume	0,06 m ³
Eenvoudig bereikbaar	Ja
Bevestigingswijze	<ul style="list-style-type: none">• Geklemd• Onbekend
Identificatiemethode	<p>De asbestdeskundige beoordeelt het materiaal als asbestverdacht en dus asbesthoudend, en dit zonder monstername.</p> <p>Motivatie: De monstername brengt andere schade aan dan schade die inherent is aan de monstername.</p>
Destructieve handeling voor identificatie	Nee
Opmerking	Omvang niet vast te stellen binnen het kader van het niet-destructief onderzoek. Deze koker loopt verder door in de woning (waarneembaar vanop zolder).

- Scherm in afwachting van verwijdering het asbestmateriaal af van luchtstromingen en verstoring: bijvoorbeeld door het te verpakken, te fixeren, af te dekken, signalisatie - afbakening aan te brengen, ...
- Verwijder dit asbestmateriaal zo snel mogelijk. Volg de toestand goed op.
- Voer bijkomende staalname(s) uit.

- Eenvoudige handelingen: enkel door erkend asbestverwijderaar
Aangezien deze asbesthoudende toepassing beschadigd en/of verweerd is dient deze door een erkend asbestverwijderaar verwijderd te worden. In binnenruimtes mag een doe-het-zelver of werknemer met opleidingsattest eenvoudige handelingen alleen hechtgebonden asbest verwijderen dat niet beschadigd is. Dat betekent dat het materiaal intact is en er geen vrije asbestvezels zichtbaar zijn.

Hermetische zone zal normaal gezien niet nodig zijn aangezien een erkend asbestverwijderaar deze hechtgebonden toepassing waarschijnlijk kan verwijderen zonder bijkomende vrijgave van asbest.

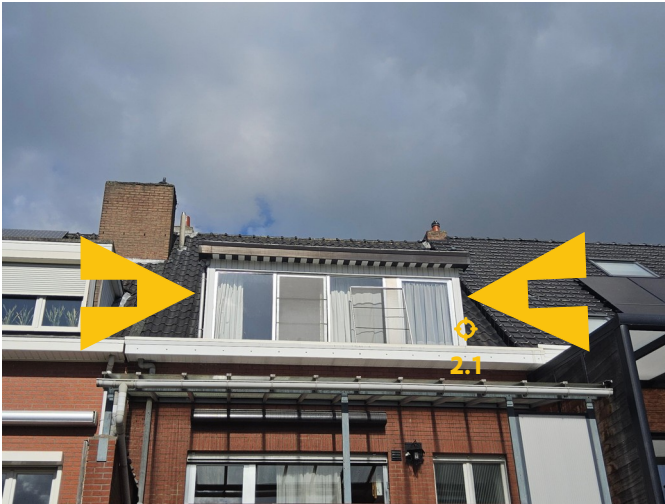
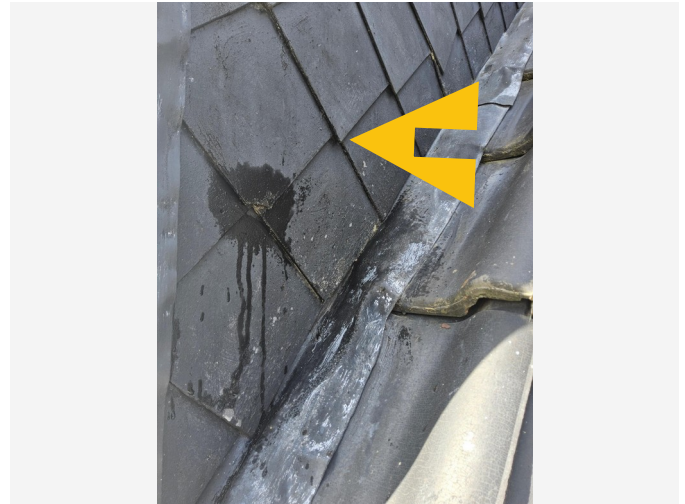
Het asbestmateriaal valt onder de mijlpaal van 2034.

Eindbeoordeling materiaalrisico	Laag materiaalrisico en/of verlaagde kans op vezelvrijgave
---------------------------------	--

Gebondenheid	Categorie 1: hechtgebonden in oorsprong
Asbestsoort (vezeltype)	Alleen chrysotiel aanwezig
Asbestconcentratie	Laag (< 50%)
Afschermingsgraad van het gehele materiaal	Geheel of deels vrij aan de buitenlucht, maar geen contact met binnenlucht
Toestand van het materiaal	Licht beschadigd, licht verweerd. Intacte calciumsilicaatplaat of materiaal met categorie 3-gebondenheid

#	Type	Referentie	Resultaat
2.1	Puntmonster	4.1	Chrysotiel

Beschrijving	Leien zijgevels dakkapellen
Omgeving	Buiten
Primaire drager	Wand buitenschil
Asbestmateriaal	Dak- en gevelbekleding - Lei, shingle
Bindmiddel van asbestmateriaal	Cement
Gebondenheid op basis van bindmiddel	Hecht
Hoeveelheid (oppervlakte - aantal)	• 3,00 m ² - 4 stuks
Totale oppervlakte	12,00 m ²
Eenvoudig bereikbaar	Ja
Bevestigingswijze	• Onbekend
Identificatiemethode	Een monstername door de asbestdeskundige met laboanalyse door een asbestlabo.
Destructieve handeling voor identificatie	Nee

- Verwijder dit asbestmateriaal zo snel mogelijk. Volg de toestand goed op.

- Eenvoudige handelingen: mag via doe-het-zelf of door werknemer(s) met opleidingsattest eenvoudige handelingen
Indien het materiaal niet beschadigd geraakt en men stofvorming vermijdt mag dit eventueel door een doe-het-zelver of werknemer(s) met opleidingsattest eenvoudige handelingen verwijderd worden. Dit is enkel mogelijk mits het nemen van de juiste voorzorgsmaatregelen, het gebruik van de nodige PBM's (een aansluitend stofmasker beschermingsklasse FFP3, wegwerphandschoenen, een wegwerpoverall (Cat. III, Type 5 en 6) en afspoelbare schoenen) en mits het materiaal goed bevochtigd of gefixeerd wordt tijdens de verwijdering.

De leien dienen voorzichtig losgemaakt te worden zonder deze te beschadigen (asbestmateriaal voorzichtig naar beneden brengen en dus niet gooien). Hiervoor mag enkel handgereedschap gebruikt worden. Het afval dient hermetisch afgesloten en dubbel verpakt afgevoerd te worden naar een recyclagepark of kan opgehaald worden door een geregistreerde asbestinzamelaar. Bij verwijdering door een aannemer of erkend asbestverwijderaar staat die zelf in voor het correct afvoeren van het asbestafval.

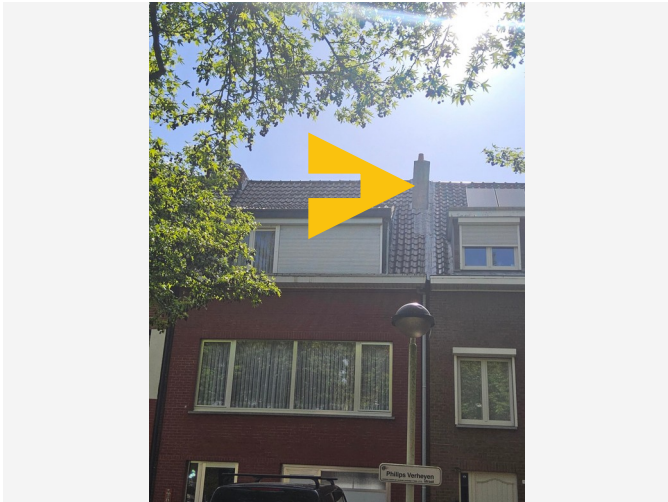
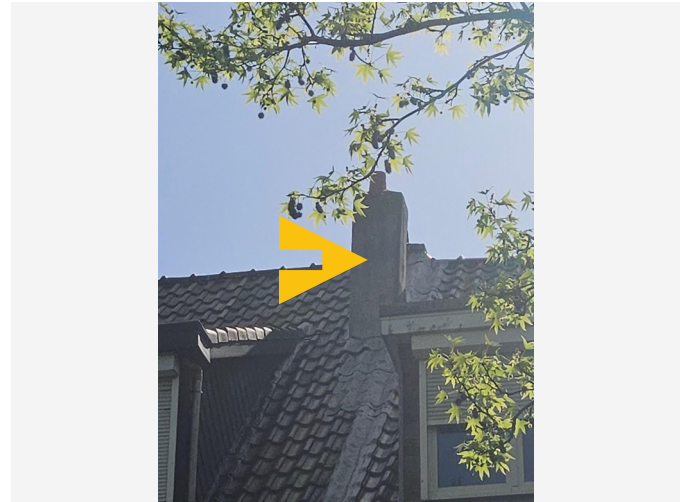
Fiche 3: Cementering rookgaskanaal hellend dak woning

Het asbestmateriaal valt onder de mijlpaal van 2040.

Beschrijving	Cementering rookgaskanaal hellend dak woning
Omgeving	Buiten
Primaire drager	Wand buitenschil
Asbestmateriaal	In-situ afwerkingslagen - Crepi
Bindmiddel van asbestmateriaal	Cement
Gebondenheid op basis van bindmiddel	Hecht
Hoeveelheid (gewicht - aantal)	<ul style="list-style-type: none">• 10,00 kg - 1 stuk
Totaal gewicht	10,00 kg
Eenvoudig bereikbaar	Ja
Bevestigingswijze	<ul style="list-style-type: none">• Verlijmd, ingegoten, versmeerd
Identificatiemethode	<p>De asbestdeskundige beoordeelt het materiaal als asbestverdacht en dus asbesthoudend, en dit zonder monstername.</p> <p>Motivatie: Er is een onderzoeksbeperking die monstername verhindert; De ruimte of het materiaal bevindt zich hoger dan 3,5 meter vanaf een vaste ondergrond.</p>
Destructieve handeling voor identificatie	Nee
Opmerking	Er is een kleine kans dat deze cementering asbest bevat maar aangezien deze helaas niet bemonsterd kan worden (geen veilige toegang) dient deze als asbestverdacht opgenomen te worden.

- Zorg voor een veilig beheer. Vermijd het beschadigen van het asbestmateriaal. Controleer de toestand jaarlijks op wijzigingen.
- Voer bijkomende staalname(s) uit.

- Hermetische zone (erkend asbestverwijderaar)
Gezien de onvermijdelijke vrijgave van asbestdeeltjes dient deze toepassing in hermetische zone verwijderd te worden. Meer informatie betreffende de correcte verwijdering van asbest kan u terugvinden via onderstaande link:

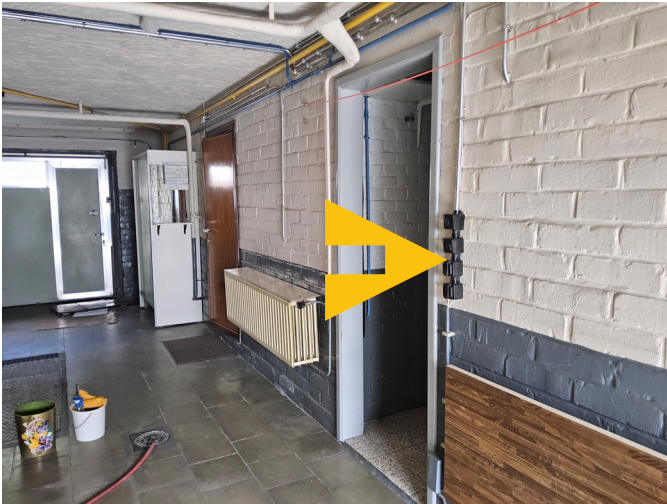
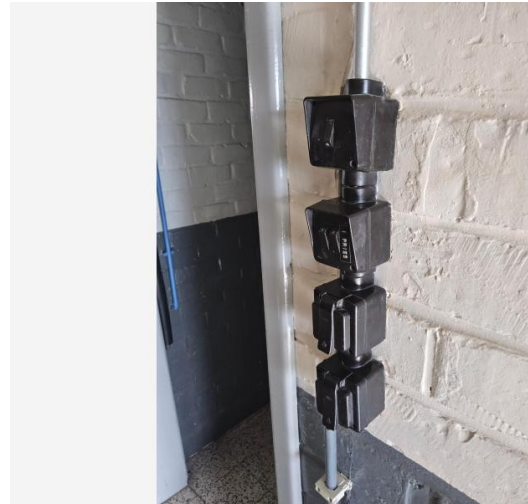
Beschrijving	Bakeliet oude elektrische installaties woning
Omgeving	Binnen
Primaire drager	Communicatie en elektrische infrastructuur en uitrusting
Asbestmateriaal	Plaat, paneel, tablet - Type Bakeliet
Bindmiddel van asbestmateriaal	Kunststof of -hars
Gebondenheid op basis van bindmiddel	Hecht
Hoeveelheid (oppervlakte - dikte - aantal)	<ul style="list-style-type: none"> • 0,01 m² - 10,00 cm - 50 stuks
Totaal volume	0,05 m ³
Eenvoudig bereikbaar	Ja
Bevestigingswijze	<ul style="list-style-type: none"> • Geschroefd
Identificatiemethode	<p>De asbestdeskundige beoordeelt het materiaal als asbestverdacht en dus asbesthoudend, en dit zonder monstername.</p> <p>Motivatie: De monstername brengt andere schade aan dan schade die inherent is aan de monstername.</p>
Destructieve handeling voor identificatie	Nee

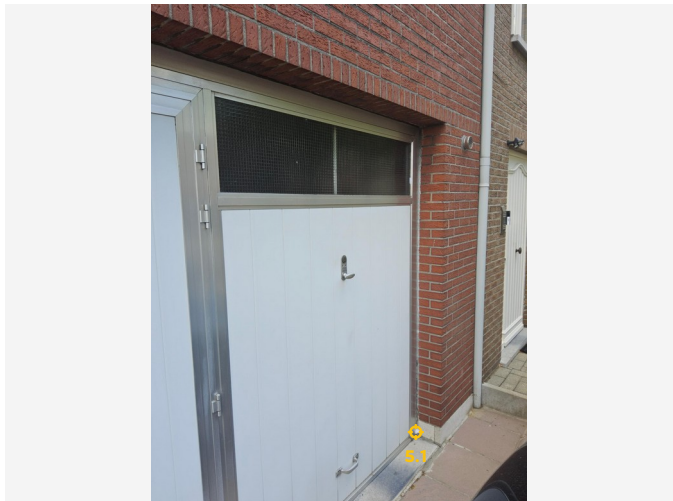
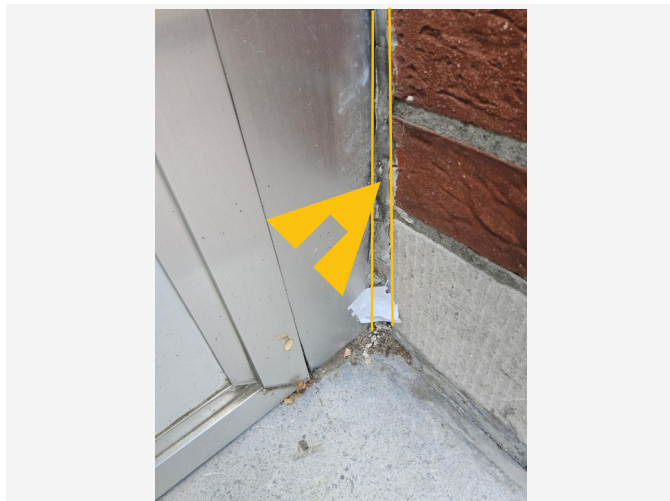
Beschrijving	Mastiek tussen kader aluminium schrijnwerk en metselwerk woning
Omgeving	Buiten
Primaire drager	Wandopening verticaal (raam, deur, ...)
Asbestmateriaal	In-situ afwerkingslagen - Pasta, stopverf, voegsel, stopsel, vulsel, mastiek, kitten, ...
Bindmiddel van asbestmateriaal	Kitten, mastiek, pasta
Gebondenheid op basis van bindmiddel	Hecht
Hoeveelheid (gewicht - aantal)	<ul style="list-style-type: none">• 4,00 kg - 4 stuks
Totaal gewicht	16,00 kg
Eenvoudig bereikbaar	Ja
Bevestigingswijze	<ul style="list-style-type: none">• Verlijmd, ingegoten, versmeerd
Identificatiemethode	Een monstername door de asbestdeskundige met laboanalyse door een asbestlabo.
Destructieve handeling voor identificatie	Nee

- Eenvoudige handelingen: mag via doe-het-zelf of door werknemer(s) met opleidingsattest eenvoudige handelingen
Indien het materiaal niet beschadigd geraakt en men stofvorming vermijdt mag dit eventueel door een doe-het-zelver of werknemer(s) met opleidingsattest eenvoudige handelingen verwijderd worden. Dit is enkel mogelijk mits het nemen van de juiste voorzorgsmaatregelen, het gebruik van de nodige PBM's (een aansluitend stofmasker beschermingsklasse FFP3, wegwerphandschoenen, een wegwerpoverall (Cat. III, Type 5 en 6) en afspoelbare schoenen) en mits het materiaal goed bevochtigd of gefixeerd wordt tijdens de verwijdering. De mastiek moet voorzichtig los geschraapt worden met handgereedschap (bv. met een priem of platte schroevendraaier). Nadien dient deze hermetisch afgesloten en dubbel verpakt afgevoerd te worden naar een recyclagepark of kan het opgehaald worden door een geregistreerde asbestinzamelaar. Bij verwijdering door een aannemer of erkend asbestverwijderaar staat die zelf in voor het correct afvoeren van het asbestafval.

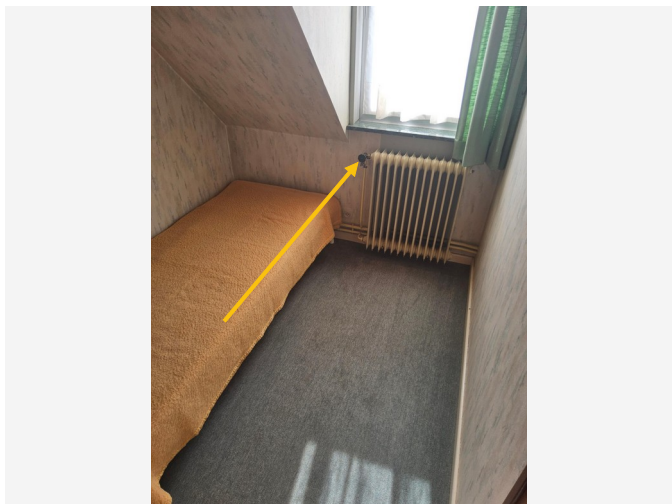
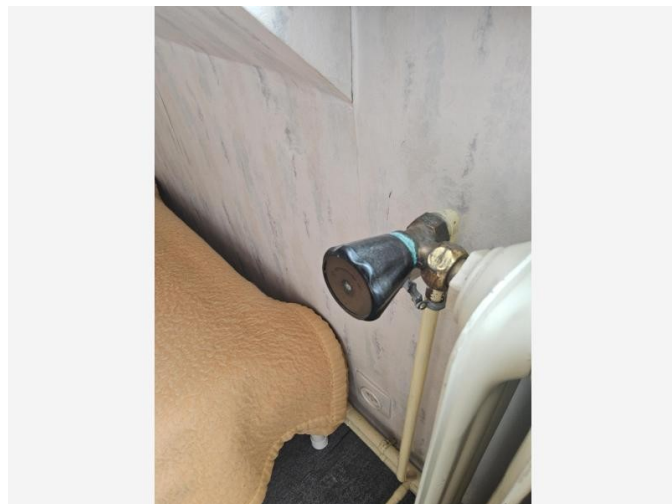
Beschrijving	Bakeliet radiatorknoppen woning
Omgeving	Binnen
Primaire drager	HVAC infrastructuur en uitrusting
Asbestmateriaal	Plaat, paneel, tablet - Type Bakeliet
Bindmiddel van asbestmateriaal	Kunststof of -hars
Gebondenheid op basis van bindmiddel	Hecht
Hoeveelheid (oppervlakte - dikte - aantal)	• 0,01 m ² - 10,00 cm - 8 stuks
Totaal volume	0,008 m ³
Eenvoudig bereikbaar	Ja
Bevestigingswijze	• Geschroefd
Identificatiemethode	De asbestdeskundige beoordeelt het materiaal als asbestverdacht en dus asbesthoudend, en dit zonder monstername. Motivatie: De monstername brengt andere schade aan dan schade die inherent is aan de monstername.
Destructieve handeling voor identificatie	Nee

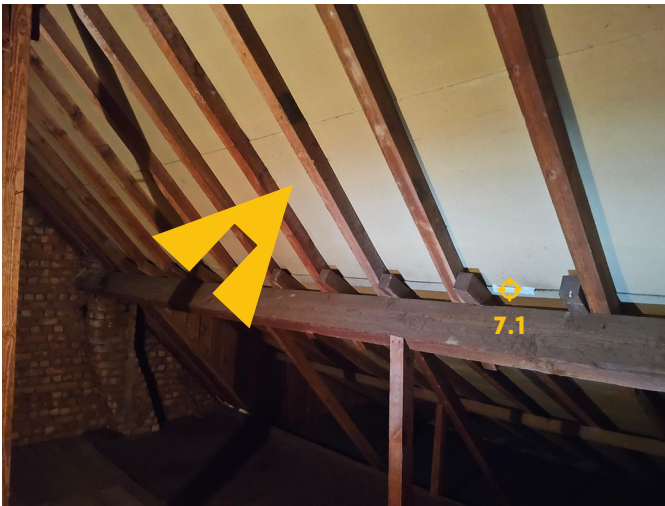
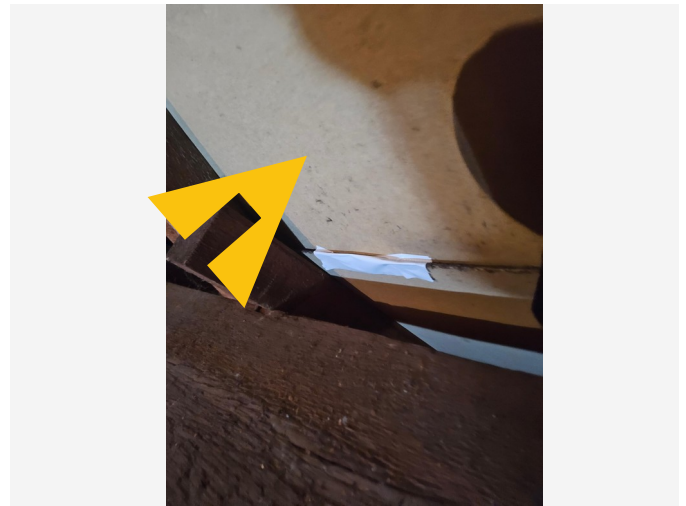
Beschrijving	Onderdak hellend dak woning
Omgeving	Grenst aan binnen- en buitenlucht
Primaire drager	Schuin dak
Asbestmateriaal	Plaat, paneel, tablet - Type Menuiserite
Bindmiddel van asbestmateriaal	Cement
Gebondenheid op basis van bindmiddel	Hecht
Hoeveelheid (oppervlakte - dikte - aantal)	<ul style="list-style-type: none">• 40,00 m² - 0,50 cm - 2 stuks
Totaal volume	0,40 m ³
Eenvoudig bereikbaar	Nee <ul style="list-style-type: none">• Het asbestmateriaal is bedekt (uitgezonderd laag verf, coating, behang, kunststof, textiel) en het wegnemen van het bedekkende materiaal kan niet zonder het bedekkende materiaal te beschadigen.
Bevestigingswijze	<ul style="list-style-type: none">• Onbekend
Identificatiemethode	Een monstername door de asbestdeskundige met laboanalyse door een asbestlabo.
Destructieve handeling voor identificatie	Nee

- Eenvoudige handelingen: mag via doe-het-zelf of door werknemer(s) met opleidingsattest eenvoudige handelingen
Indien het materiaal niet beschadigd geraakt en men stofvorming vermijdt mag dit eventueel door een doe-het-zelver of werknemer(s) met opleidingsattest eenvoudige handelingen verwijderd worden. Dit is enkel mogelijk mits het nemen van de juiste voorzorgsmaatregelen, het gebruik van de nodige PBM's (een aansluitend stofmasker beschermingsklasse FFP3, wegwerphandschoenen, een wegwerpoverall (Cat. III, Type 5 en 6) en afspoelbare schoenen) en mits het materiaal goed bevochtigd of gefixeerd wordt tijdens de verwijdering. De doe-het-zelver dient de platen met handgereedschap los te vijzen of los te wrikken en moet deze voorzichtig naar beneden brengen (niet gooien). Het afval dient hermetisch afgesloten en dubbel verpakt afgevoerd te worden naar een recyclagepark of kan opgehaald worden door een geregistreerde asbestinzamelaar. Bij verwijdering door een aannemer of erkend asbestverwijderaar staat die zelf in voor het correct afvoeren van het asbestafval.

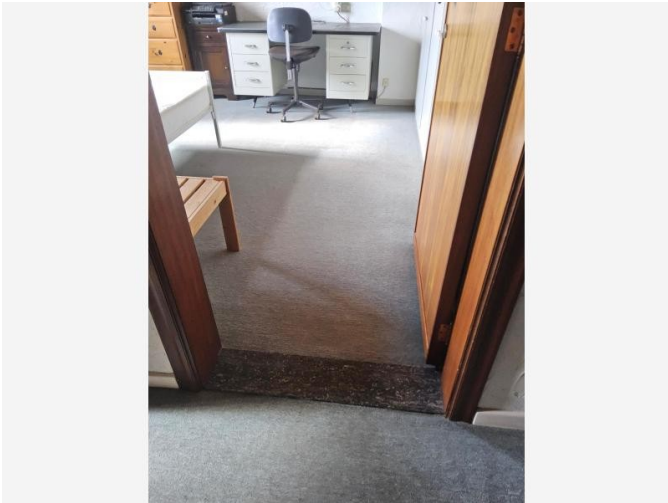
Niet-asbestverdachte vaste tapijten. Op verschillende plekken kan een onderliggende niet-asbestverdachte chape worden waargenomen. Geen verder onderzoek mogelijk binnen het kader van het niet-destructief onderzoek.

Basis voor advies	De asbestdeskundige beoordeelt het materiaal als niet-asbestverdacht.
--------------------------	---

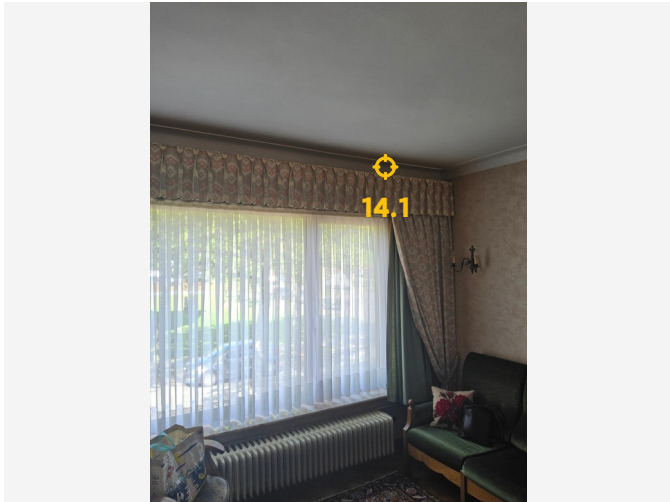
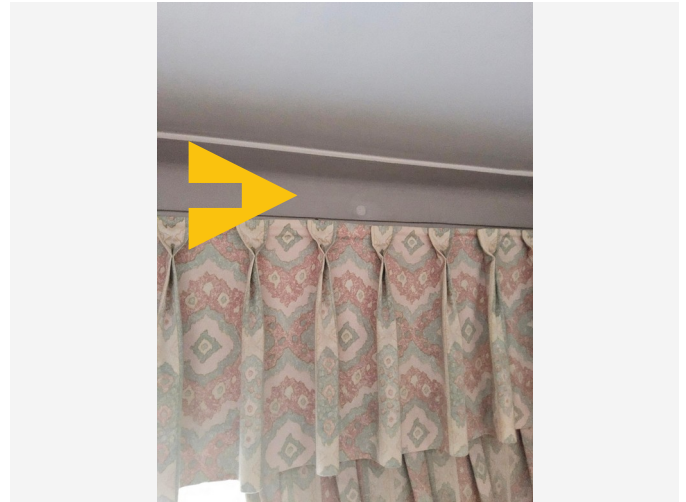
Fiche 14: Kroonlijsten trappenhall 1e en 2e verdieping en woonkamer

Geen asbest

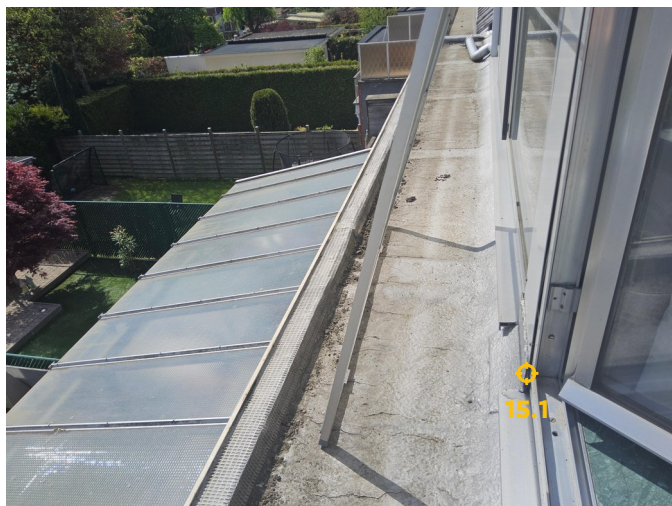
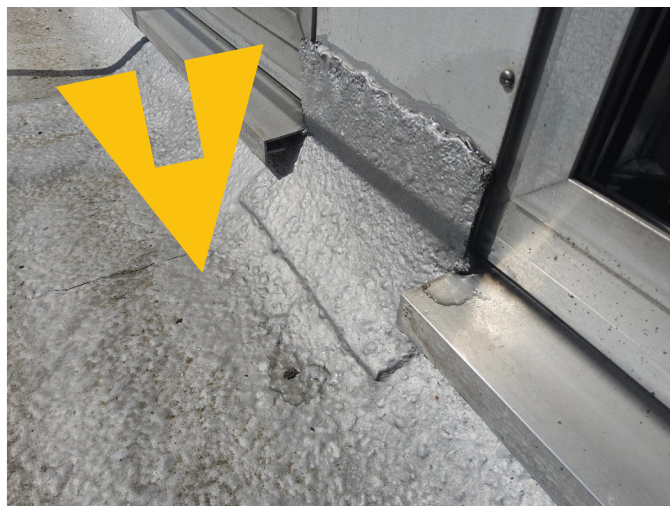
Fiche 15: Roofing dakgoten woning

Geen asbest

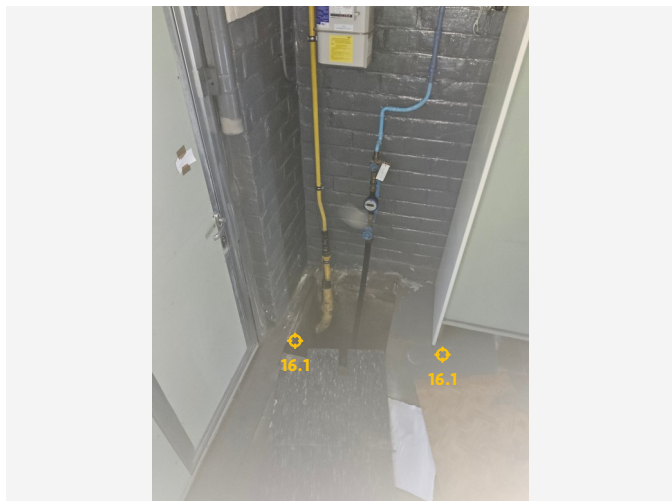
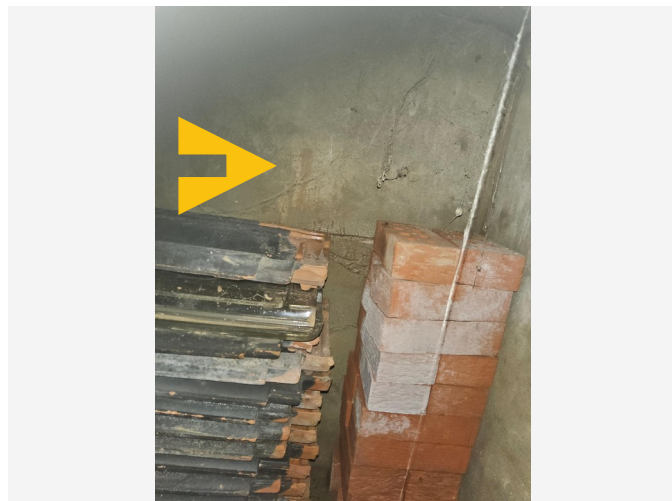
Fiche 16: Cementering binnenwanden put water-en gastoevoer

Geen asbest

Beschrijving	Cementering binnenwanden put water-en gastoevoer
Omgeving	Binnen
Primaire drager	Binnenwand
Bindmiddel van materiaal	Cement
Gebondenheid op basis van bindmiddel	Hecht
Hoeveelheid (gewicht - aantal)	<ul style="list-style-type: none">• 10,00 kg - 1 stuk
Totaal gewicht	10,00 kg
Identificatiemethode	Een monstername door de asbestdeskundige met laboanalyse door een asbestlabo.
Destructieve handeling voor identificatie	Nee

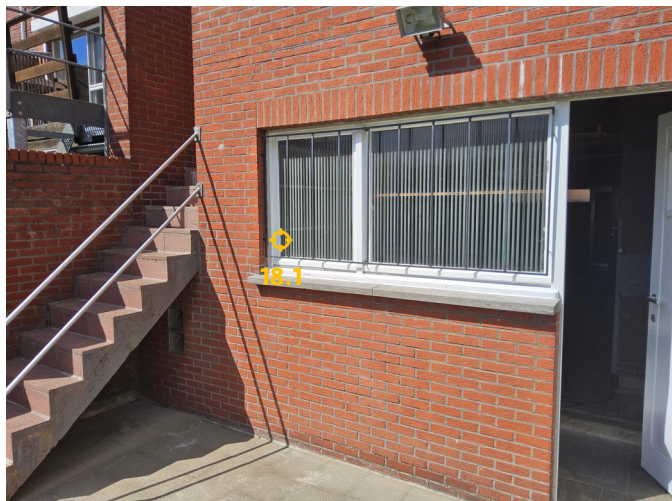
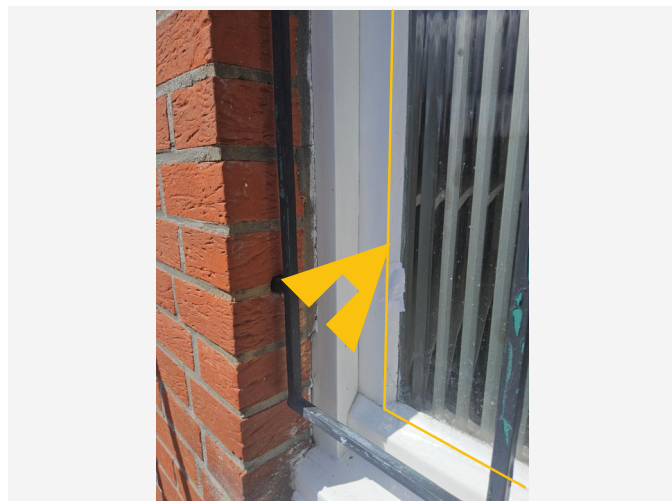
Fiche 18: Stopverf tussen glas en kader houten schrijnwerk woning

Geen asbest

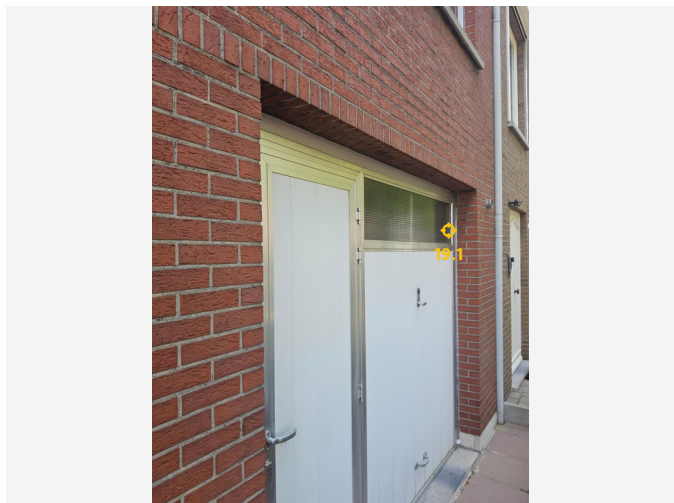
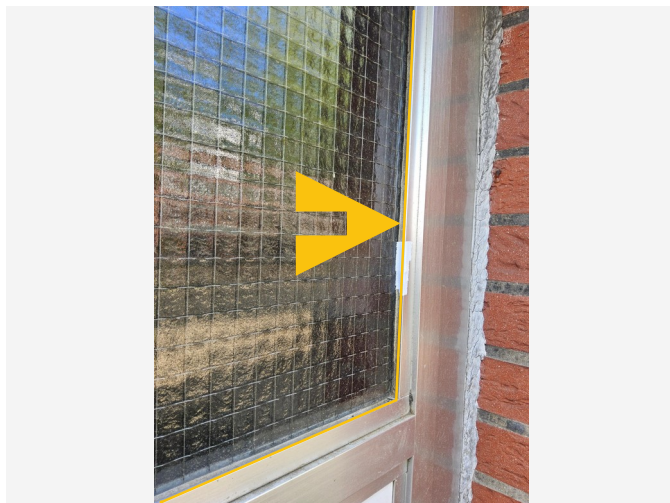
Fiche 19: Verduurde mastiek tussen glas en kader aluminium schrijnwerk woning

Geen asbest

Beschrijving	Verduurde mastiek tussen glas en kader aluminium schrijnwerk woning
Omgeving	Grenst aan binnen- en buitenlucht
Primaire drager	Wandopening verticaal (raam, deur, ...)
Bindmiddel van materiaal	Kitten, mastiek, pasta
Gebondenheid op basis van bindmiddel	Hecht
Hoeveelheid (gewicht - aantal)	<ul style="list-style-type: none">• 3,00 kg - 4 stuks
Totaal gewicht	12,00 kg
Identificatiemethode	Een monstername door de asbestdeskundige met laboanalyse door een asbestlabo.
Destructieve handeling voor identificatie	Nee

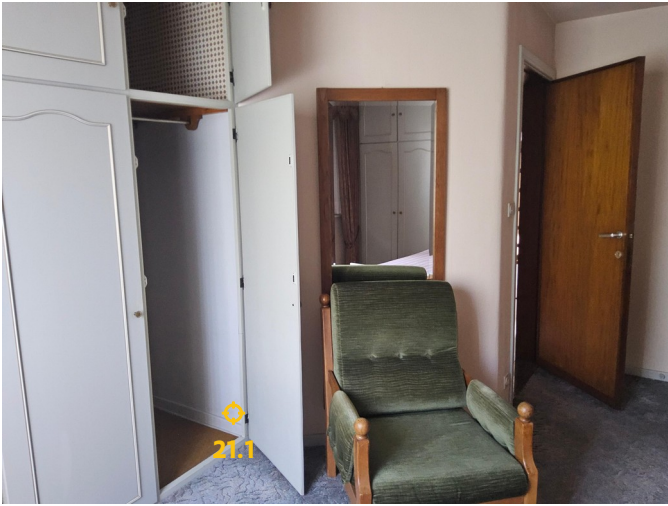
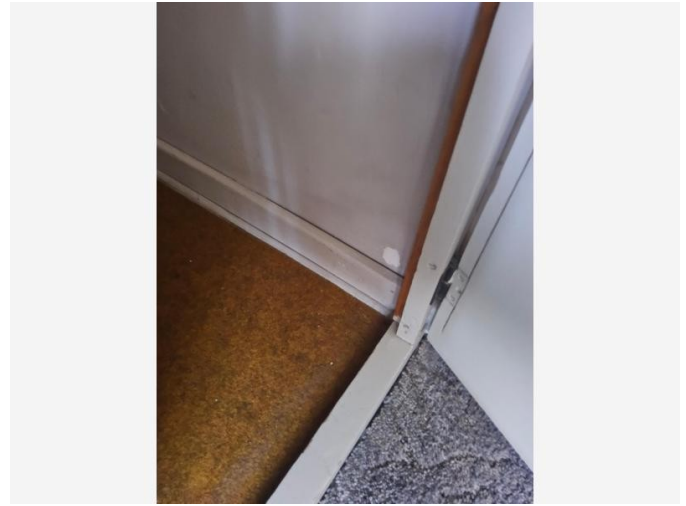
Fiche 21: Pleisterwerk binnenmuren woning

Geen asbest
