Asbestinventarisatetest

Edegemsesteenweg 18/101, 2550 Kontich

Attestnummer : 20260424-000357.000

Asbestveilig (maar niet asbestvrij)

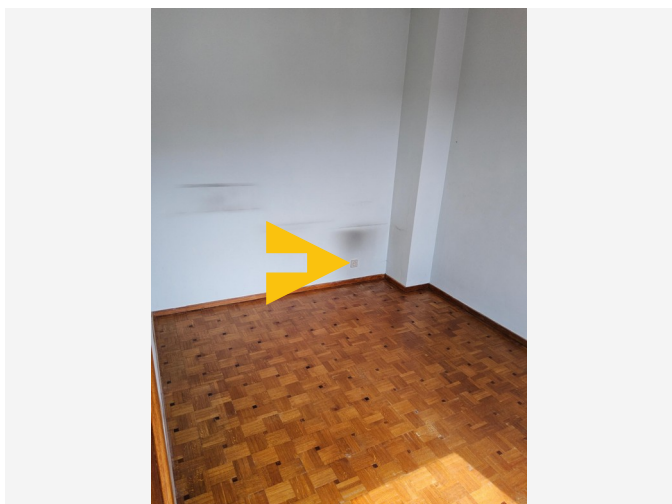
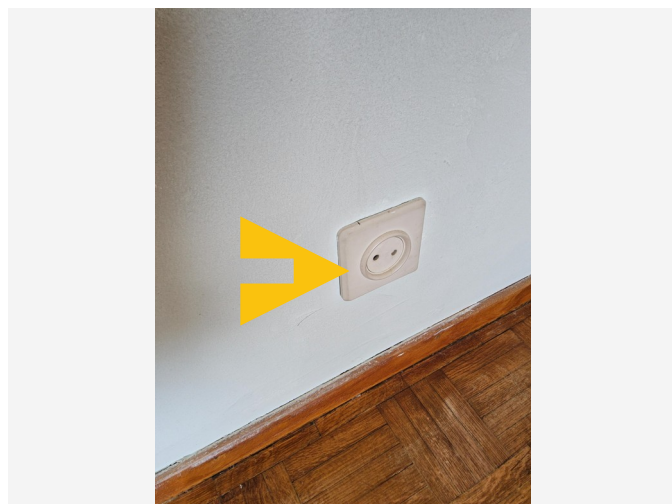
Het asbestmateriaal valt onder de mijlpaal van 2040.

Eindbeoordeling materiaalrisico	Laag materiaalrisico en/of verlaagde kans op vezelvrijgave
---------------------------------	--

Gebondenheid	Categorie 1: hechtgebonden in oorsprong
Asbestsoort (vezeltype)	Crocidoliet aanwezig
Asbestconcentratie	Laag (< 50%)
Afschermingsgraad van het gehele materiaal	Geheel of deels vrij aan de binnenlucht, maar geen contact met binnenluchtstromen
Toestand van het materiaal	Onbeschadigd, niet verweerd

Beschrijving	Bakeliet oude elektrische installaties duplex
Omgeving	Binnen
Primaire drager	Communicatie en elektrische infrastructuur en uitrusting
Asbestmateriaal	Plaat, paneel, tablet - Type Bakeliet
Bindmiddel van asbestmateriaal	Kunststof of -hars
Gebondenheid op basis van bindmiddel	Hecht
Hoeveelheid (oppervlakte - dikte - aantal)	<ul style="list-style-type: none"> • 0,01 m² - 10,00 cm - 40 stuks
Totaal volume	0,04 m ³
Eenvoudig bereikbaar	Ja
Bevestigingswijze	<ul style="list-style-type: none"> • Geschroefd
Identificatiemethode	<p>De asbestdeskundige beoordeelt het materiaal als asbestverdacht en dus asbesthoudend, en dit zonder monstername.</p> <p>Motivatie: De monstername brengt andere schade aan dan schade die inherent is aan de monstername.</p>
Destructieve handeling voor identificatie	Nee

- Zorg voor een veilig beheer. Vermijd het beschadigen van het asbestmateriaal. Controleer de toestand jaarlijks op wijzigingen.
- Voer bijkomende staalname(s) uit.

- Eenvoudige handelingen: mag via doe-het-zelf of door werknemer(s) met opleidingsattest eenvoudige handelingen
Indien het materiaal niet beschadigd geraakt en men stofvorming vermijdt mag dit eventueel door een doe-het-zelver of werknemer(s) met opleidingsattest eenvoudige handelingen verwijderd worden. Dit is enkel mogelijk mits het nemen van de juiste voorzorgsmaatregelen, het gebruik van de nodige PBM's (een aansluitend stofmasker beschermingsklasse FFP3, wegwerphandschoenen, een wegwerpoverall (Cat. III, Type 5 en 6) en afspoelbare schoenen). Verwijder de bakeliet toepassingen voorzichtig met handgereedschap (voorzichtig losschroeven). De asbesthoudende toepassing mag in geen geval met machinaal gereedschap verwijderd worden om het risico op vrijgave van asbestdeeltjes zo veel als mogelijk in te perken. Het afval dient hermetisch afgesloten en dubbel verpakt afgevoerd te worden naar een recyclagepark of kan opgehaald worden door een geregistreerde asbestinzamelaar. Bij verwijdering door een aannemer of erkend asbestverwijderaar staat die zelf in voor het correct afvoeren van het asbestafval.

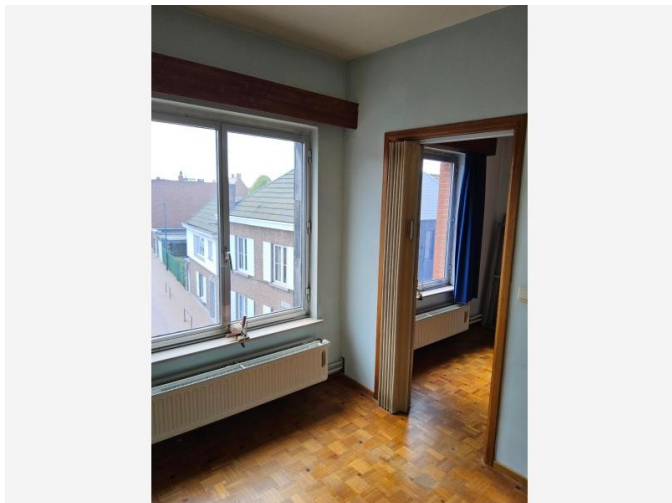
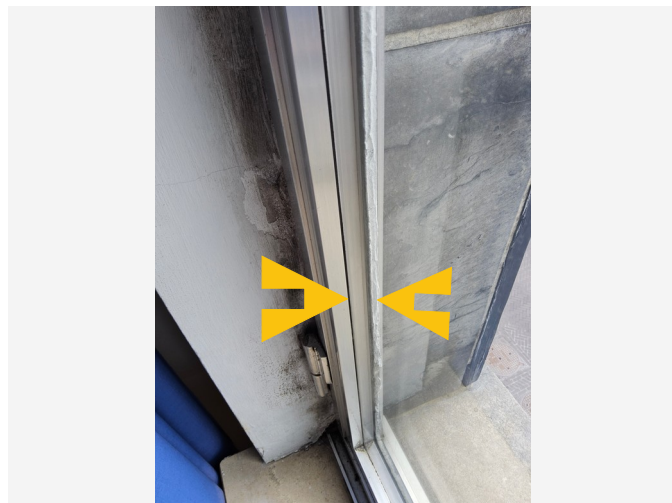
Fiche 2: Verduurde mastiek tussen glas en kader schrijnwerk duplex

Het asbestmateriaal valt onder de mijlpaal van 2040.

Eindbeoordeling materiaalrisico	Laag materiaalrisico en/of verlaagde kans op vezelvrijgave
---------------------------------	--

Gebondenheid	Categorie 1: hechtgebonden in oorsprong
Asbestsoort (vezeltype)	Alleen chrysotiel aanwezig
Asbestconcentratie	Laag (< 50%)
Afschermingsgraad van het gehele materiaal	Geheel of deels vrij aan de binnenlucht, maar geen contact met binnenluchtstromen
Toestand van het materiaal	Licht beschadigd, licht verweerd. Intacte calciumsilicaatplaat of materiaal met categorie 3-gebondenheid

Beschrijving	Verduurde mastiek tussen glas en kader schrijnwerk duplex
Omgeving	Grenst aan binnen- en buitenlucht
Primaire drager	Wandopening verticaal (raam, deur, ...)
Asbestmateriaal	In-situ afwerkingslagen - Pasta, stopverf, voegsel, stopsel, vulsel, mastiek, katten, ...
Bindmiddel van asbestmateriaal	Kitten, mastiek, pasta
Gebondenheid op basis van bindmiddel	Hecht
Hoeveelheid (gewicht - aantal)	<ul style="list-style-type: none">• 2,00 kg - 6 stuks
Totaal gewicht	12,00 kg
Eenvoudig bereikbaar	Ja
Bevestigingswijze	<ul style="list-style-type: none">• Verlijmd, ingegoten, versmeerd
Identificatiemethode	De asbestdeskundige gebruikt een bestaande laboanalyse als bewijsdocument met bevestiging door vaststelling en expertise.
Destructieve handeling voor identificatie	Nee
Opmerking	Hetzelfde type mastiek als datgene bemonsterd aan de voordeur van het gebouw.

- Zorg voor een veilig beheer. Vermijd het beschadigen van het asbestmateriaal. Controleer de toestand jaarlijks op wijzigingen.

- Eenvoudige handelingen: mag via doe-het-zelf of door werknemer(s) met opleidingsattest eenvoudige handelingen
Indien het materiaal niet beschadigd geraakt en men stofvorming vermijdt mag dit eventueel door een doe-het-zelver of werknemer(s) met opleidingsattest eenvoudige handelingen verwijderd worden. De volledige verwijdering van het schrijnwerk geniet de voorkeur. Zo niet, mag de mastiek ook los geschraapt worden. Dit is enkel mogelijk mits het nemen van de juiste voorzorgsmaatregelen, het gebruik van de nodige PBM's (een aansluitend stofmasker beschermingsklasse FFP3, wegwerphandschoenen, een wegweroverall (Cat. III, Type 5 en 6) en afspoelbare schoenen) en mits het materiaal goed bevochtigd of gefixeerd wordt tijdens de verwijdering. De mastiek moet voorzichtig los geschraapt worden met handgereedschap (bv. met een priem of platte schroevendraaier). Het afval dient hermetisch afgesloten en dubbel verpakt afgevoerd te worden naar een recyclingpark of kan opgehaald worden door een geregistreerde asbestinzamelaar. Bij verwijdering door een aannemer of erkend asbestverwijderaar staat die zelf in voor het correct afvoeren van het asbestafval.

- Eenvoudige handelingen: enkel door erkend asbestverwijderaar
Indien blijkt dat deze toepassing niet op een veilige manier verwijderd kan worden dient u beroep te doen op een erkend asbestverwijderaar. Hermetische zone zal normaal gezien niet nodig zijn aangezien een asbestverwijderaar deze hechtgebonden toepassing kan verwijderen zonder bijkomende vrijgave van asbest.

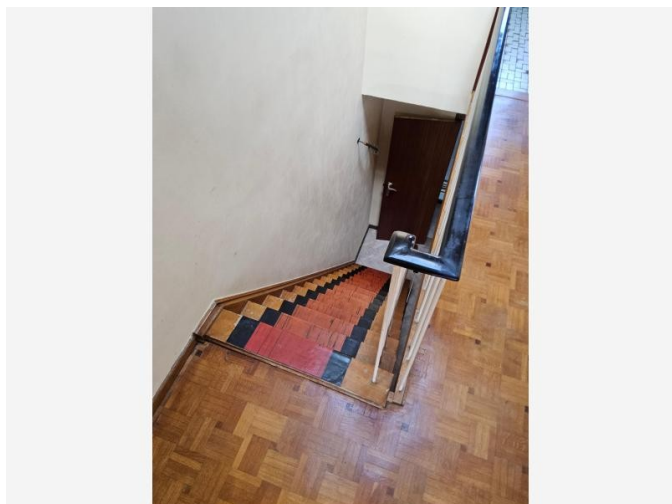
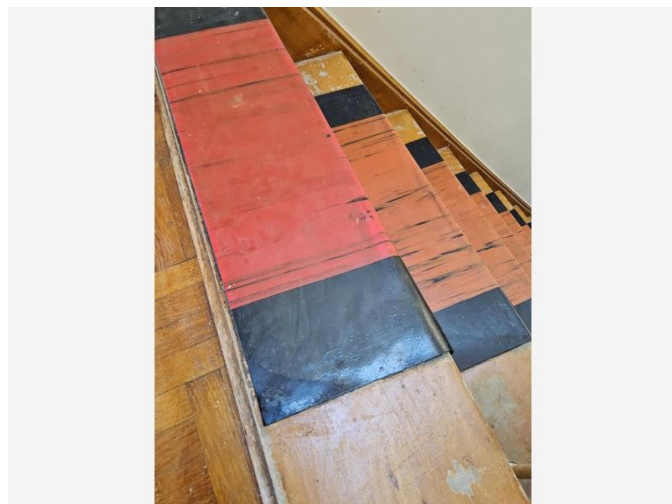
Soepele niet-asbestverdachte rubber zonder asbestverdachte onderlaag.

Basis voor advies	De asbestdeskundige beoordeelt het materiaal als niet-asbestverdacht.
--------------------------	---

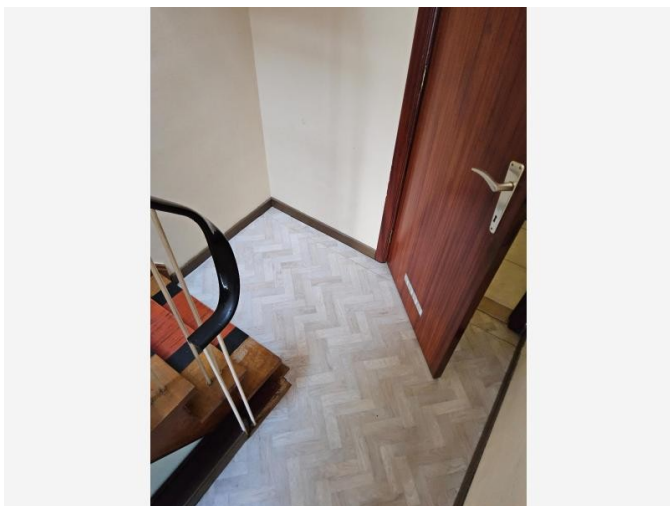
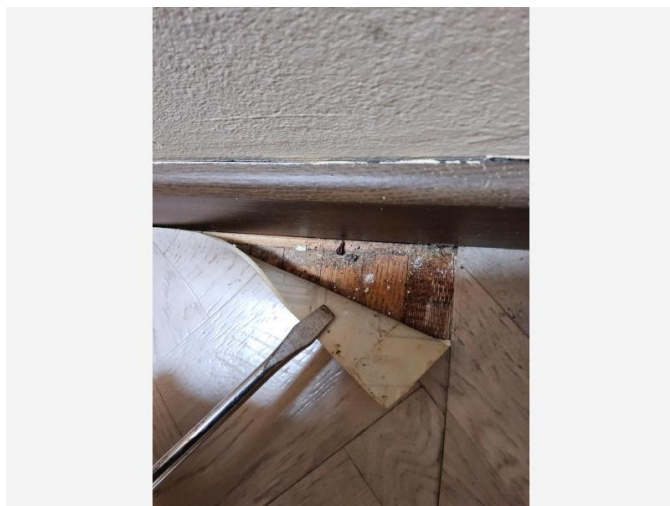
Soepel vloerzeil zonder asbestverdachte onderlaag. Onder deze vloerzeilen bevinden zich houten vloeren en een vast tapijt. Geen verder onderzoek mogelijk binnen het kader van het niet-destructief onderzoek.

Basis voor advies	De asbestdeskundige beoordeelt het materiaal als niet-asbestverdacht.
--------------------------	---

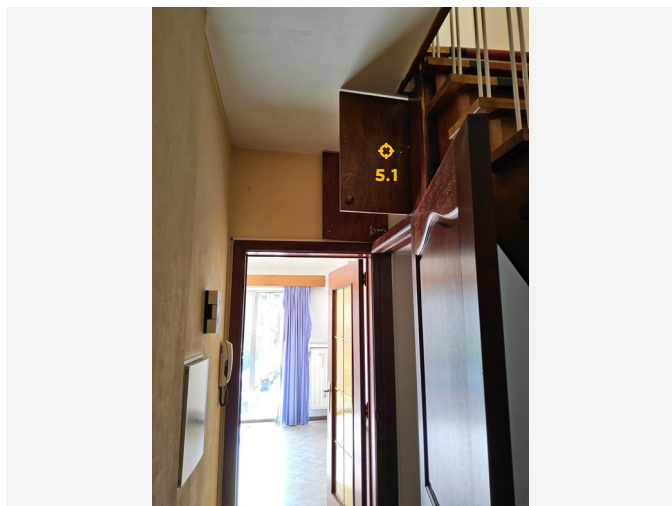
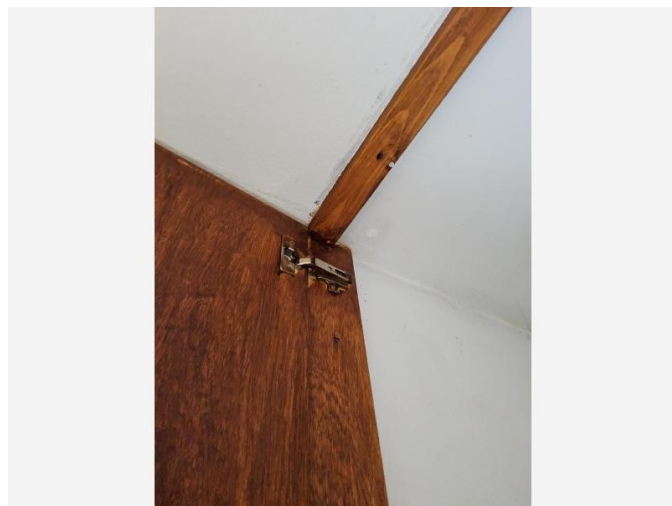
Fiche 5: Pleisterwerk plafonds duplex

Geen asbest

#	Type	Referentie	Resultaat
5.1	Mengmonster	2.1	Geen asbest

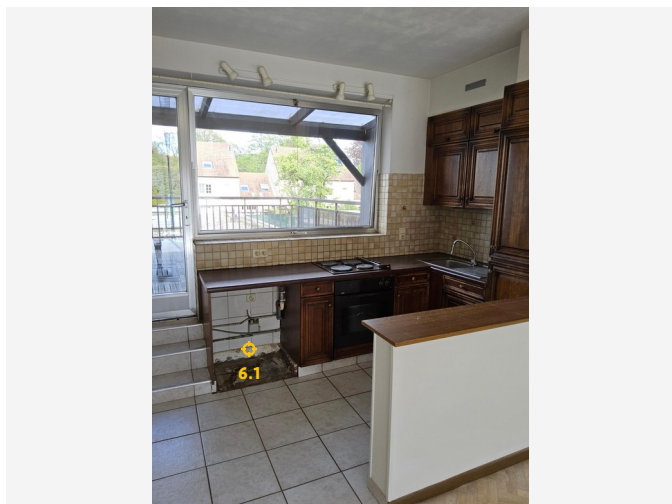
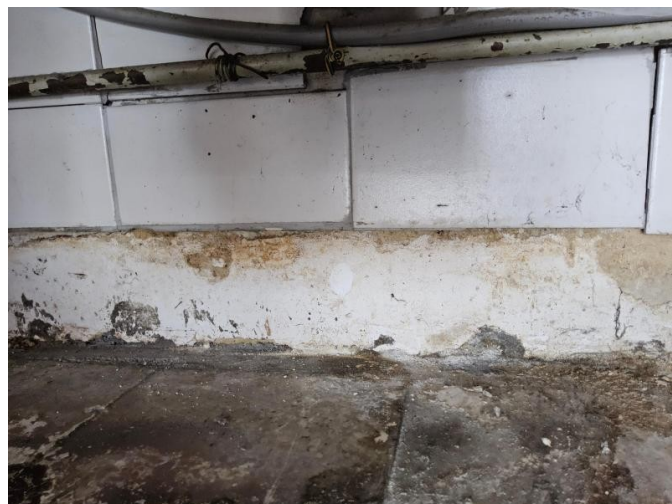
Fiche 6: Pleisterwerk binnenmuren duplex

Geen asbest

#	Type	Referentie	Resultaat
6.1	Mengmonster	1.1	Geen asbest

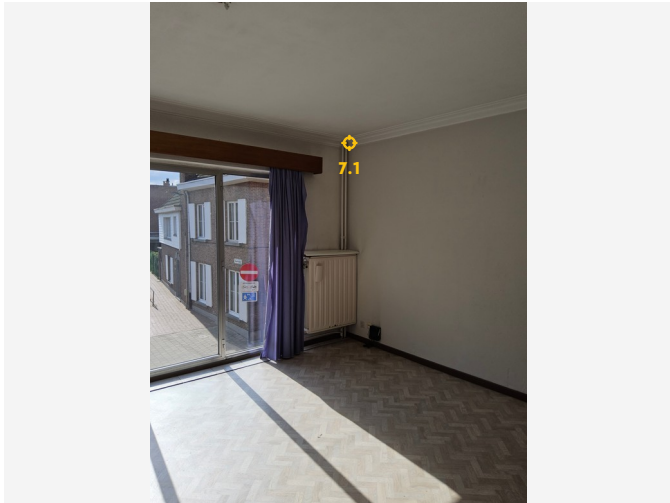
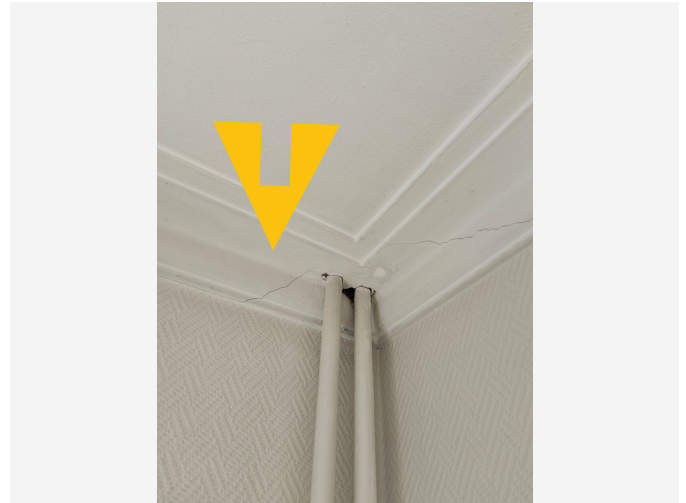
Geen asbest

#	Type	Referentie	Resultaat
7.1	Puntmonster	2.2	Geen asbest
