Asbestinventarisatetest

Edegemsesteenweg 18/001, 2550 Kontich

Attestnummer : 20260424-000351.000

Asbestveilig (maar niet asbestvrij)

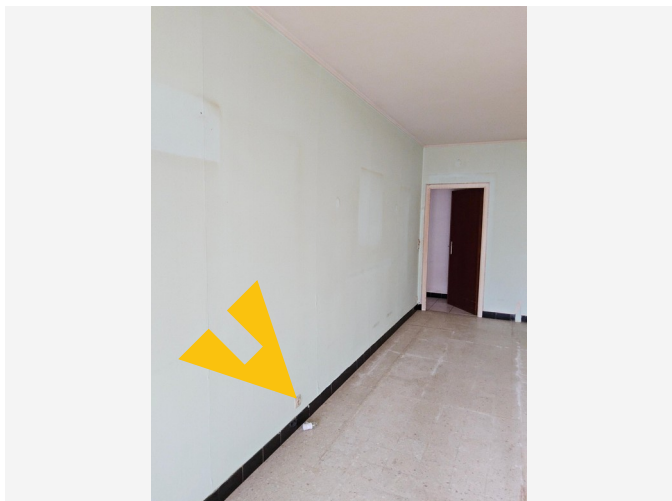
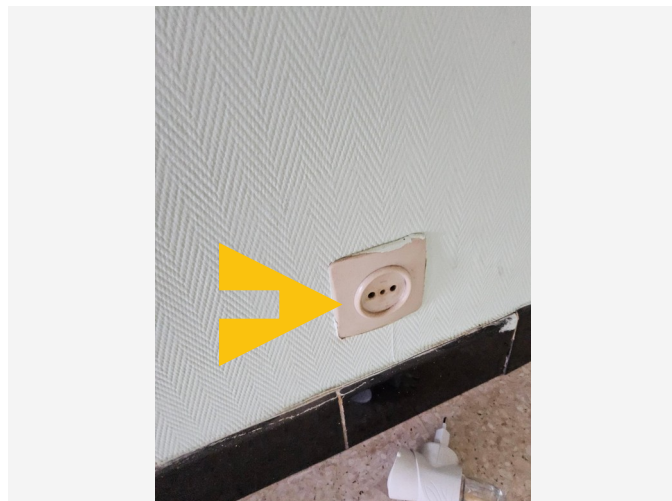
Fiche 1: Bakeliet oude elektrische installaties appartement

Asbestmateriaal

Het asbestmateriaal valt onder de mijlpaal van 2040.

Eindbeoordeling materiaalrisico	Laag materiaalrisico en/of verlaagde kans op vezelvrijgave
---------------------------------	--

Gebondenheid	Categorie 1: hechtgebonden in oorsprong
Asbestsoort (vezeltype)	Crocidoliet aanwezig
Asbestconcentratie	Laag (< 50%)
Afschermingsgraad van het gehele materiaal	Geheel of deels vrij aan de binnenlucht, maar geen contact met binnenluchtstromen
Toestand van het materiaal	Onbeschadigd, niet verweerd

- Zorg voor een veilig beheer. Vermijd het beschadigen van het asbestmateriaal. Controleer de toestand jaarlijks op wijzigingen.
- Voer bijkomende staalname(s) uit.

- Eenvoudige handelingen: mag via doe-het-zelf of door werknemer(s) met opleidingsattest eenvoudige handelingen
Indien het materiaal niet beschadigd geraakt en men stofvorming vermijdt mag dit eventueel door een doe-het-zelver of werknemer(s) met opleidingsattest eenvoudige handelingen verwijderd worden. Dit is enkel mogelijk mits het nemen van de juiste voorzorgsmaatregelen, het gebruik van de nodige PBM's (een aansluitend stofmasker beschermingsklasse FFP3, wegwerphandschoenen, een wegwerpoverall (Cat. III, Type 5 en 6) en afspoelbare schoenen). Verwijder de bakeliet toepassingen voorzichtig met handgereedschap (voorzichtig losschroeven). De asbesthoudende toepassing mag in geen geval met machinaal gereedschap verwijderd worden om het risico op vrijgave van asbestdeeltjes zo veel als mogelijk in te perken. Het afval dient hermetisch afgesloten en dubbel verpakt afgevoerd te worden naar een recyclagepark of kan opgehaald worden door een geregistreerde asbestinzamelaar. Bij verwijdering door een aannemer of erkend

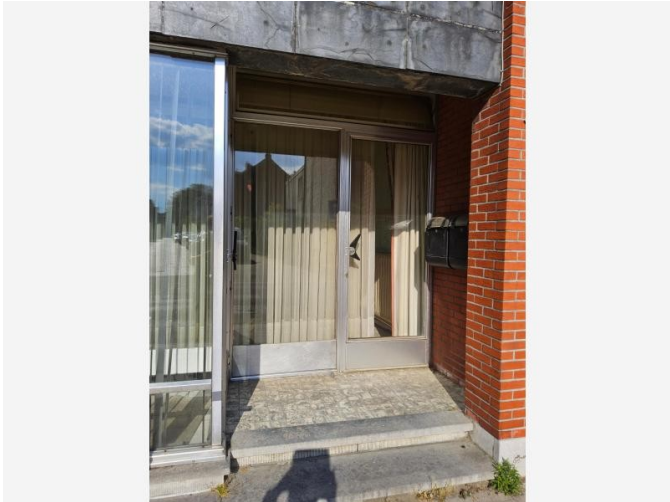
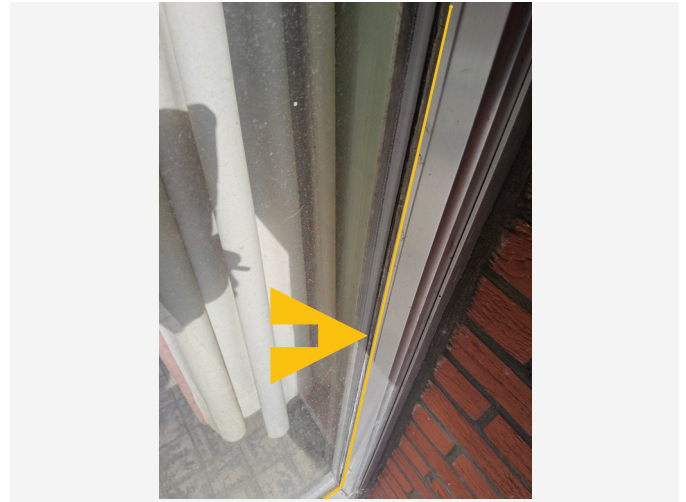
Fiche 2: Afdichtingsmateriaal tussen glas en kader schrijnwerk open ruimte 1

Asbestmateriaal

Het asbestmateriaal valt onder de mijlpaal van 2040.

Eindbeoordeling materiaalrisico	Laag materiaalrisico en/of verlaagde kans op vezelvrijgave
---------------------------------	--

Gebondenheid	Categorie 1: hechtgebonden in oorsprong
Asbestsoort (vezeltype)	Alleen chrysotiel aanwezig
Asbestconcentratie	Laag (< 50%)
Afschermingsgraad van het gehele materiaal	Geheel of deels vrij aan de binnenlucht, maar geen contact met binnenluchtstromen
Toestand van het materiaal	Licht beschadigd, licht verweerd. Intacte calciumsilicaatplaat of materiaal met categorie 3-gebondenheid

- Zorg voor een veilig beheer. Vermijd het beschadigen van het asbestmateriaal. Controleer de toestand jaarlijks op wijzigingen.

- Eenvoudige handelingen: mag via doe-het-zelf of door werknemer(s) met opleidingsattest eenvoudige handelingen
Indien het materiaal niet beschadigd geraakt en men stofvorming vermijdt mag dit eventueel door een doe-het-zelver of werknemer(s) met opleidingsattest eenvoudige handelingen verwijderd worden. De volledige verwijdering van het schrijnwerk geniet de voorkeur. Zo niet, mag de mastiek ook los geschraapt worden. Dit is enkel mogelijk mits het nemen van de juiste voorzorgsmaatregelen, het gebruik van de nodige PBM's (een aansluitend stofmasker beschermingsklasse FFP3, wegwerphandschoenen, een wegweroverall (Cat. III, Type 5 en 6) en afspoelbare schoenen) en mits het materiaal goed bevochtigd of gefixeerd wordt tijdens de verwijdering. De mastiek moet voorzichtig los geschraapt worden met handgereedschap (bv. met een priem of platte schroevendraaier). Het afval dient hermetisch afgesloten en dubbel verpakt afgevoerd te worden naar een recyclingpark of kan opgehaald worden door een geregistreerde asbestinzamelaar. Bij verwijdering door een aannemer of erkend asbestverwijderaer staat die zelf in voor het correct afvoeren van het asbestafval.

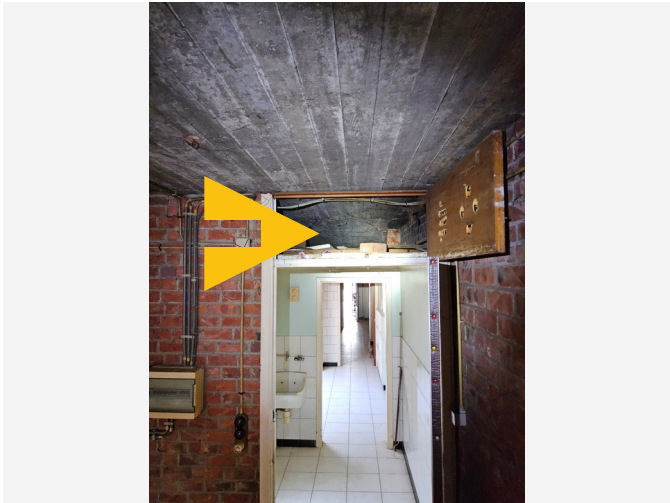
Situeringfoto

Permanente beperking

Reden: Het onderzoek kan niet uitgevoerd worden binnen de bepalingen van de Welzijnswet

Uitleg van de asbestdeskundige: Hoogte circa 50 cm en geen veilige vloer aanwezig. Slechts een zeer beperkte inspectie mogelijk vanuit het toegangsluik in de opslagplaats.

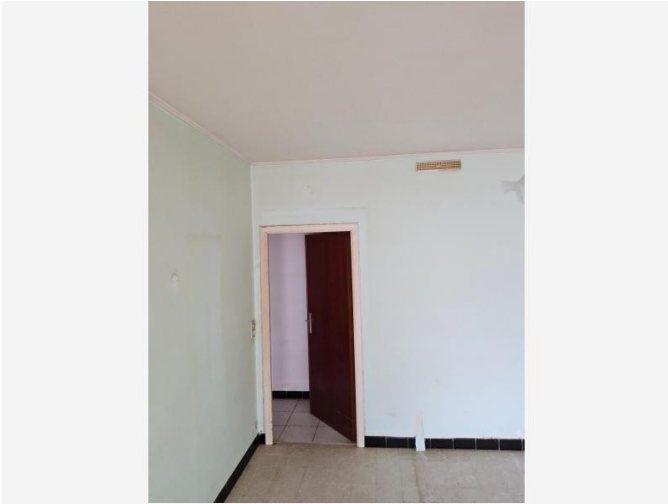
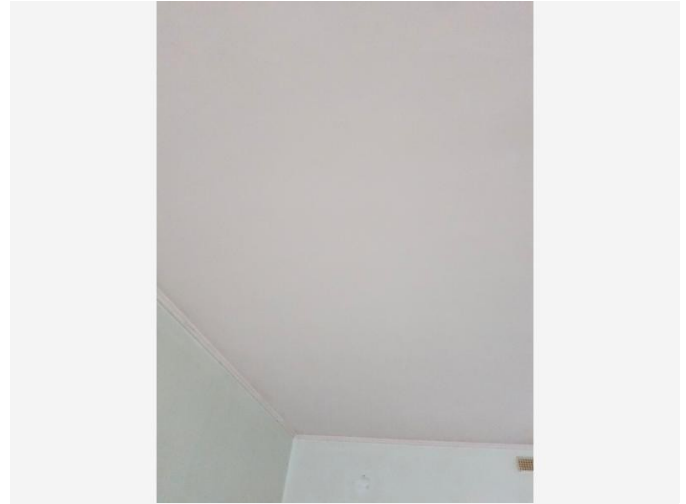
Fiche 4: Pleisterwerk plafonds open ruimte 1, 3 en gang 1

Geen asbest

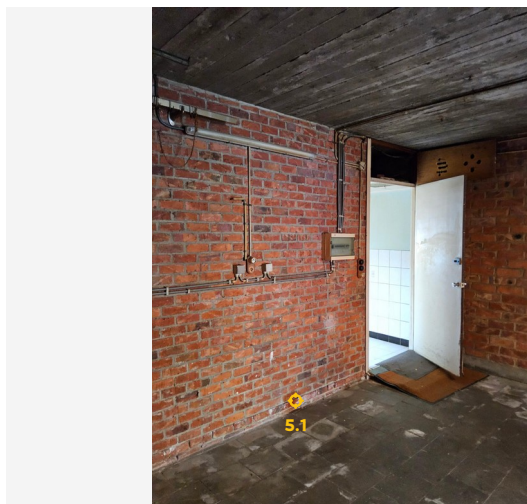
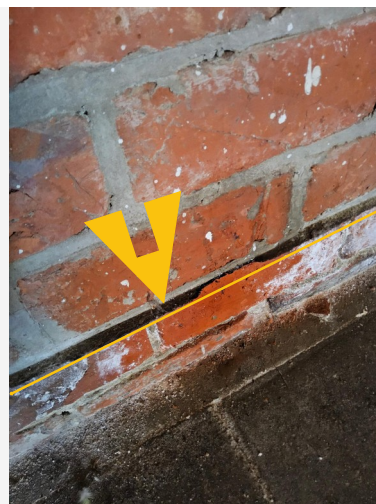
Geen asbest

#	Type	Referentie	Resultaat
5.1	Puntmonster	2.1	Geen asbest

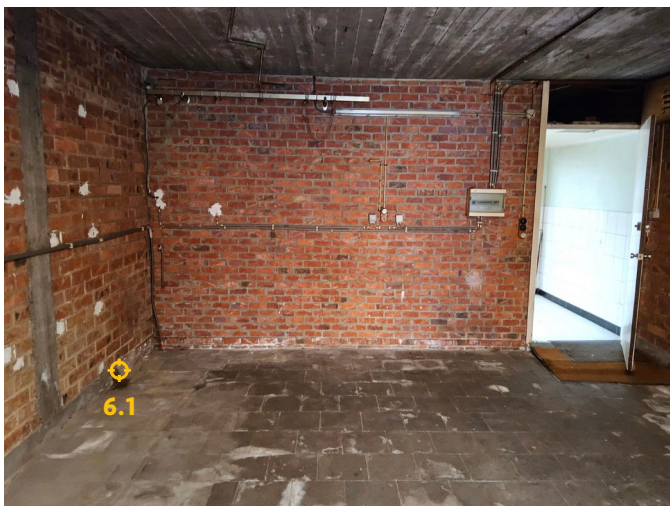
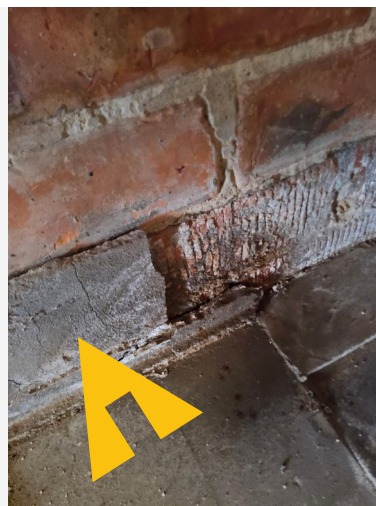
Fiche 6: Cementering binnenwanden opslagplaats

Geen asbest

#	Type	Referentie	Resultaat
6.1	Mengmonster	1.1	Geen asbest

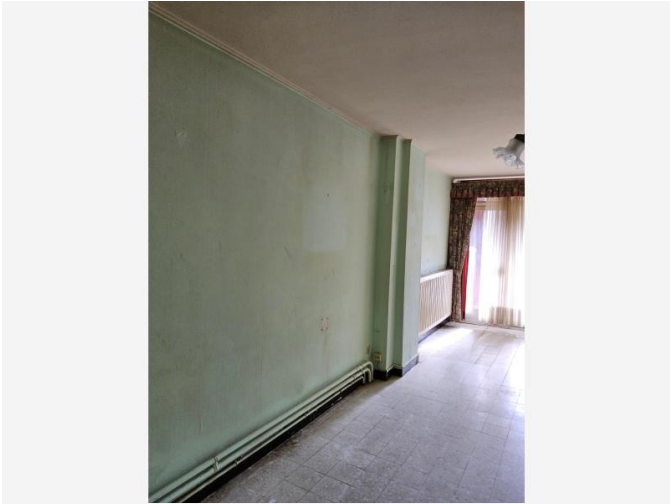
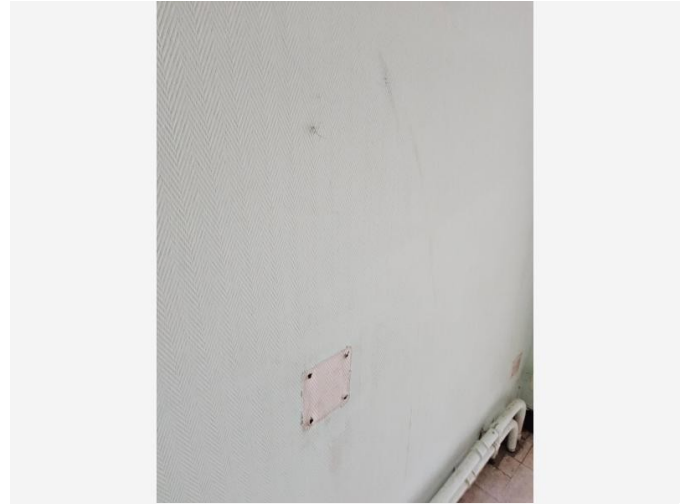
Fiche 7: Pleisterwerk binnenmuur open ruimte 1, 3 en gang 2

Geen asbest

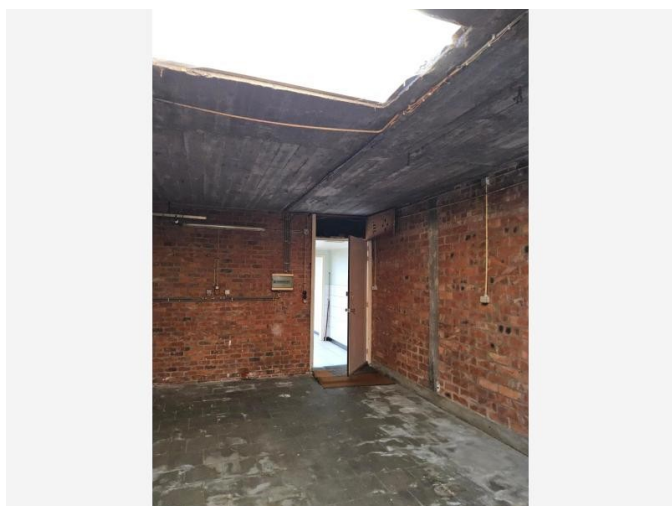
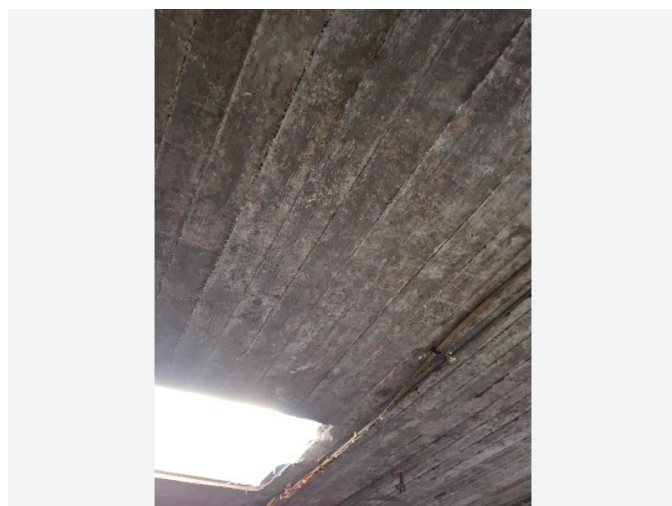
Beschrijving	Notitie	Terug te vinden op plannen
Fiche 11: Onderdak achterbouw	Betonnen plafond. Geen verder onderzoek mogelijk binnen het kader van het niet-destructief onderzoek.	-
