Asbestinventarisatetest

Smisbergstraat 30, 2150 Antwerpen

Attestnummer : 20260228-000136.000

Uitgegeven op : 28.02.2026

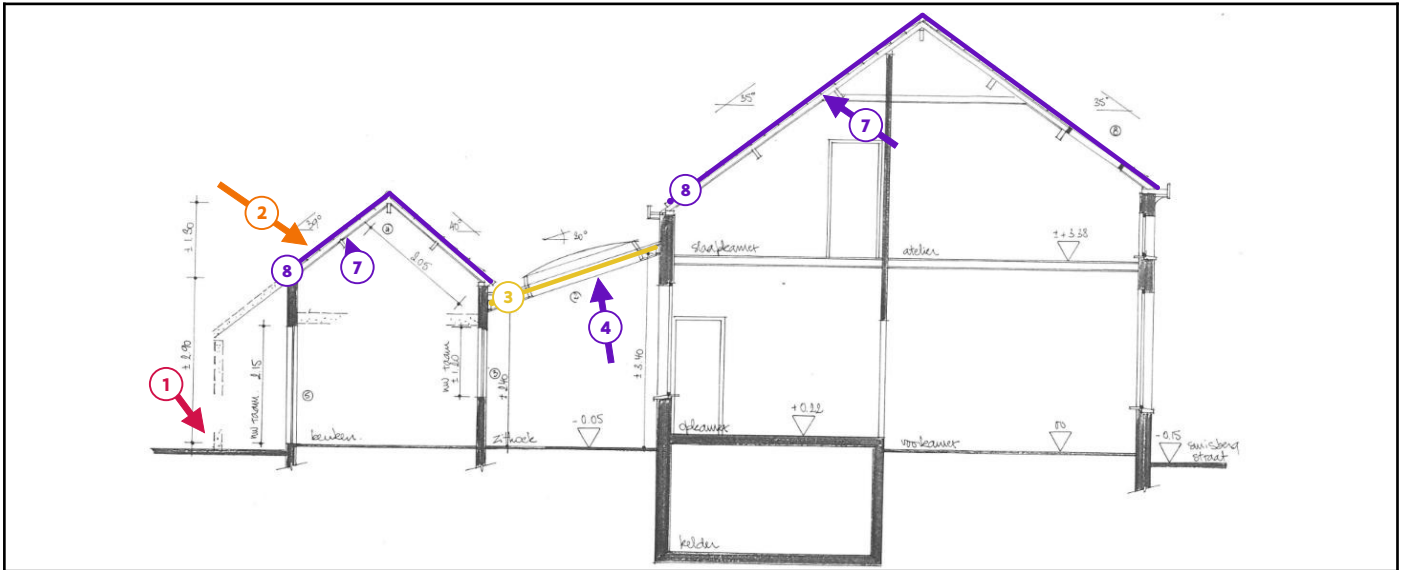
Plan 1.6: Smisbergstraat 30 - Snede

Beschrijving	Type	Actie
1. Rookgaskanalen - gedemonteerd - buiten	Asbestmateriaal	Dringend verwijderen
2. Rookgaskanaal - cement - hellend dak	Asbestmateriaal	Verwijderen
3. Roofing - plat dak - eetkamer	Asbestmateriaal	Zorgvuldig beheren
4. Onderdak - plat dak - niet waarneembaar	Beperking	-
7. Onderdak - hellend dak - niet verdacht	Overige ruimte of materiaal	-
8. Leien - hellend dak - niet verdacht	Overige ruimte of materiaal	-

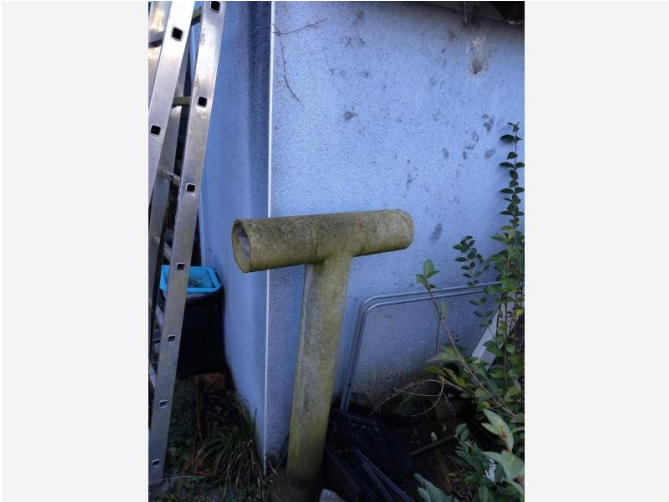
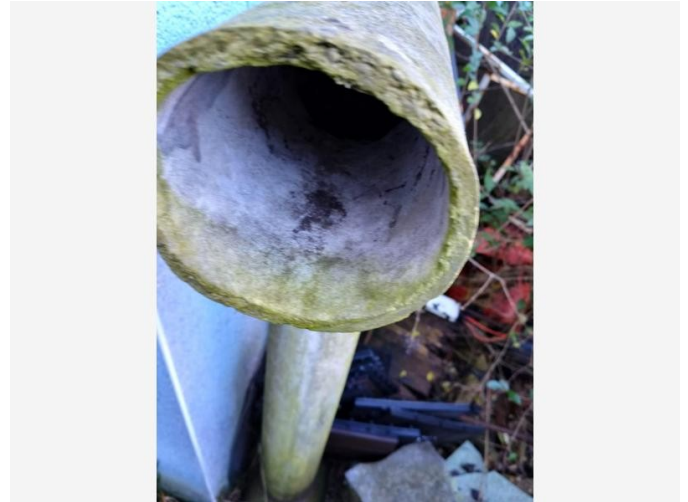
Fiche 1: Rookgaskanalen - gedemonteerd - buiten

Asbestmateriaal - afvalstof

Het asbestmateriaal valt onder de mijlpaal van 2040.

Dringend verwijderen

Beschrijving	Rookgaskanalen - gedemonteerd - buiten
Type afvalstof	Betreft stock-voorraad of gedemonteerde asbestmaterialen
Aanwezige resten	Ligt tegen de achtergevel van de badkamer los gedemonteerd.
Omgeving	Buiten
Primaire drager	Bodem
Asbestmaterialen	<ul style="list-style-type: none">• Rookgaskanaal
Bindmiddel van asbestmateriaal	Cement
Gebondenheid op basis van bindmiddel	Hecht
Hoeveelheid (gewicht - aantal)	<ul style="list-style-type: none">• 12,00 kg - 1 stuk
Totaal gewicht	12,00 kg
Eenvoudig bereikbaar	Ja
Identificatiemethode	De asbestdeskundige beoordeelt het materiaal als asbesthoudend, en dit zonder monstername.
Opmerking	Gewicht is slechts een schatting.

- Verwijder het asbestafval.

- Eenvoudige handelingen: mag via doe-het-zelf of door werknemer(s) met opleidingsattest eenvoudige handelingen
Aangezien de rookgaskanaal al reeds is gedemonteerd, moet deze enkel nog voorzichtig bevochtigd, dubbel verpakt en afgevoerd worden naar een erkend afvalpunt.

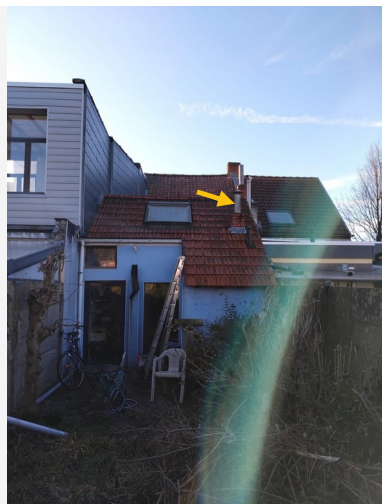
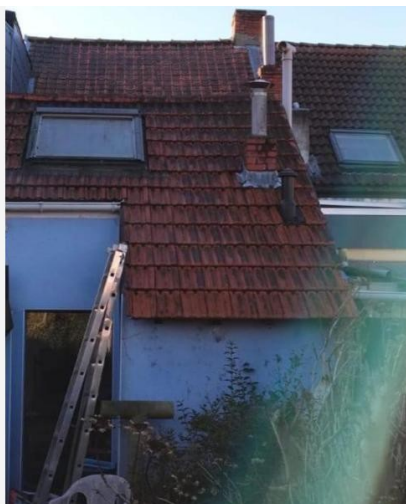
Het asbestmateriaal valt onder de mijlpaal van 2034.

Verwijderen

Dit type buis bevat meestal asbest.

Eindbeoordeling materiaalrisico	Laag materiaalrisico en/of verlaagde kans op vezelvrijgave
---------------------------------	--

Gebondenheid	Categorie 1: hechtgebonden in oorsprong
Asbestsoort (vezeltype)	Crocidoliet aanwezig
Asbestconcentratie	Laag (< 50%)
Afschermingsgraad van het gehele materiaal	Geheel of deels vrij aan de buitenlucht
Toestand van het materiaal	Licht beschadigd, licht verweerd. Intact calciumsilicaatmateriaal of categorie III 'gebondenheid'

Beschrijving	Rookgaskanaal - cement - hellend dak
Omgeving	Buiten
Primaire drager	HVAC infrastructuur en uitrusting
Asbestmateriaal	Rookgaskanaal
Bindmiddel van asbestmateriaal	Cement
Gebondenheid op basis van bindmiddel	Hecht
Hoeveelheid (lengte - omtrek - dikte - aantal)	<ul style="list-style-type: none">• 1,00 m - 32,00 cm - 2,00 cm - 2 stuks
Totaal volume	0,013 m ³
Eenvoudig bereikbaar	Ja
Bevestigingswijze	<ul style="list-style-type: none">• Geklemd• Verlijmd, ingegoten, versmeerd
Identificatiemethode	De asbestdeskundige beoordeelt het materiaal als asbesthoudend, en dit zonder monsternamen.
Destructieve handeling voor identificatie	Nee
Opmerking	Deze oppervlakte werd niet gemeten, maar geschat op basis van een benadering voor alle aanwezige rookgaskanalen. Deze schatting mag niet worden gebruikt als maatstaf voor heffingen.

- Zorg voor een veilig beheer. Vermijd het beschadigen van het asbestmateriaal. Controleer de toestand jaarlijks op wijzigingen.
- Voer bijkomende staalname(s) uit.

- Eenvoudige handelingen: enkel door erkend asbestverwijderaar
Er werd geen staal genomen van het materiaal, dit met kans op breuk - schade.

Vermoedelijk loopt de buis door in een kanaal in de gemetste schouw, dit vereist specifieke bijkomende maatregelen en voldoende expertise om deze buis correct te verwijderen zonder de buis stuk te maken. Bij het verwijderen kan stof voorkomen.

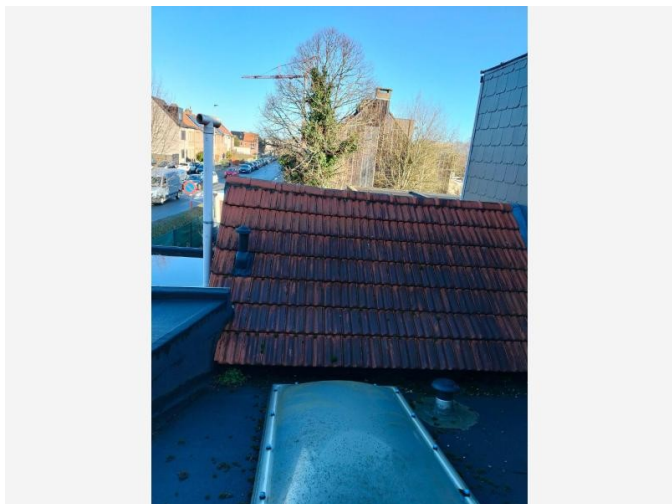
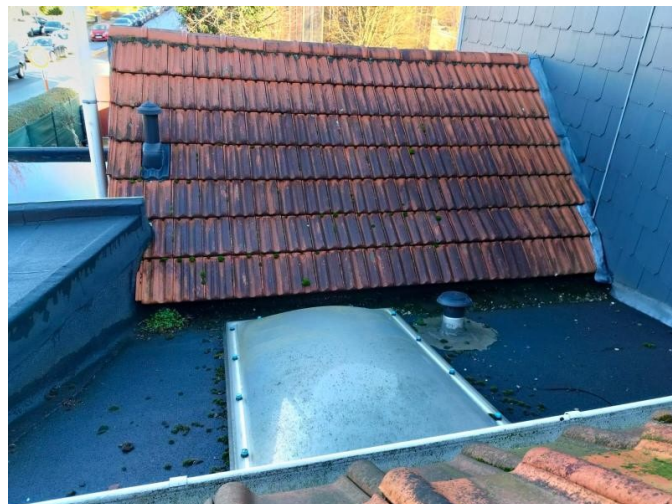
Het asbestmateriaal valt onder de mijlpaal van 2040.

Zorgvuldig beheren

Eindbeoordeling materiaalrisico	Laag materiaalrisico en/of verlaagde kans op vezelvrijgave
---------------------------------	--

Gebondenheid	Categorie 1: hechtgebonden in oorsprong
Asbestsoort (vezeltype)	Alleen chrysotiel
Asbestconcentratie	Laag (< 50%)
Afschermingsgraad van het gehele materiaal	Geheel of deels vrij aan de buitenlucht
Toestand van het materiaal	Licht beschadigd, licht verweerd. Intact calciumsilicaatmateriaal of categorie III 'gebondenheid'

Beschrijving	Roofing - plat dak - eetkamer
Omgeving	Buiten
Primaire drager	Plat dak
Asbestmateriaal	Dak- en gevelbekleding - Roofing
Bindmiddel van asbestmateriaal	Bitumen (roofing, teer, asfalt)
Gebondenheid op basis van bindmiddel	Hecht
Hoeveelheid (oppervlakte - aantal)	<ul style="list-style-type: none">• 25,00 m² - 1 stuk
Totale oppervlakte	25,00 m ²
Eenvoudig bereikbaar	Ja
Bevestigingswijze	<ul style="list-style-type: none">• Verlijmd, ingegoten, versmeerd
Identificatiemethode	<p>De asbestdeskundige beoordeelt het materiaal als asbestverdacht en dus asbesthoudend, en dit zonder monstername.</p> <p>Motivatie: Er is een onderzoeksbeperking die monstername verhindert.</p>
Destructieve handeling voor identificatie	Nee
Opmerking	Deze oppervlakte, volumes en gewichten zijn niet gemeten, maar geschat op basis van een benadering van de aanwezige roofing (de opgegeven hoeveelheden mogen niet gebruikt worden als maatstaf voor heffingen).

- Zorg voor een veilig beheer. Vermijd het beschadigen van het asbestmateriaal. Controleer de toestand jaarlijks op wijzigingen.
- Voer bijkomende staalname(s) uit.

- Eenvoudige handelingen: enkel door erkend asbestverwijderaar
Zorg ervoor dat de verwijdering van mogelijks asbesthoudende roofing gebeurt door een erkend asbestverwijderaar. Laat vooraf bijkomende stalen nemen, scherm de werf goed af en volg alle veiligheidsvoorschriften strikt op. Vermijd zelf contact met het materiaal en zorg voor correcte afvoer via een erkende verwerker.

Verplichte verwijdering of inkapseling (KB van 9 maart 2003, 2005).

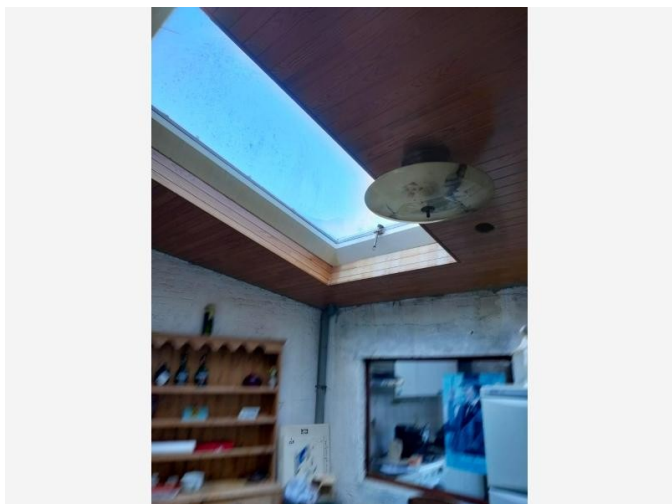
Tijdelijke beperking

Reden: Niet volledig waarneembaar onderdak

Uitleg van de asbestdeskundige: Deze verplicht te beschrijven ruimte of materiaal is niet waarneembaar waardoor er op dit ogenblik in de databank geen adviesfiche voor kan opgesteld worden. De eventuele lagen tussen de dakbedekking en het onderdak zijn niet visueel vast te stellen.

(Asbest)materiaal	Dak- en gevelbekleding - Roofing
Karakterisatie	Asbest (verdacht)
Primaire drager	Plat dak

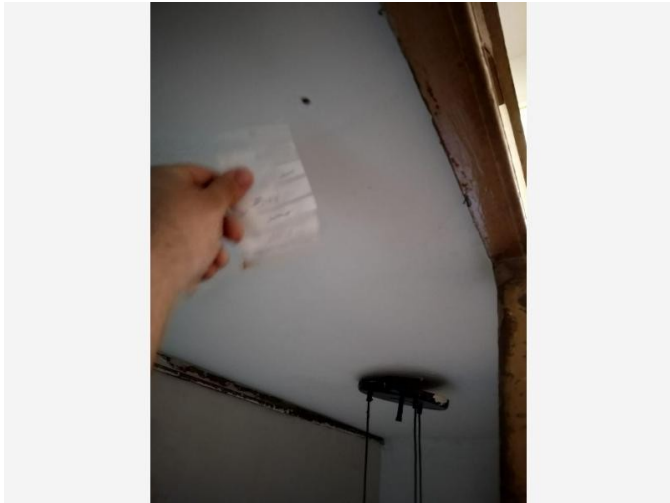
Geen asbest

#	Type	Referentie	Resultaat
5.1	Mengmonster	MM02	Geen asbest

Beschrijving	Pleisterwerk - plafond - gelijkvloer
Omgeving	Binnen
Primaire drager	Plafond
Bindmiddel van materiaal	Gips - kalk
Gebondenheid op basis van bindmiddel	Niet-hechtgebonden
Hoeveelheid (oppervlakte - dikte - aantal)	<ul style="list-style-type: none">• 180,00 m² - 1,00 cm - 1 stuk
Totaal volume	1,80 m ³
Identificatiemethode	Een monstername door de asbestdeskundige met laboanalyse door een asbestlabo.
Destructieve handeling voor identificatie	Nee
Opmerking	Oppervlakte is slechts een schatting.

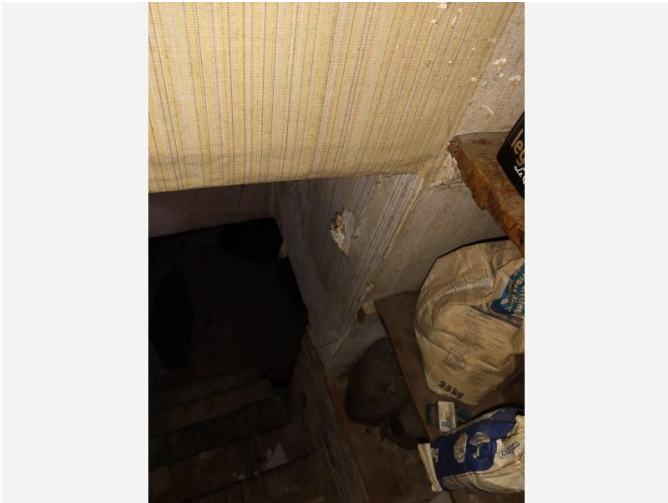
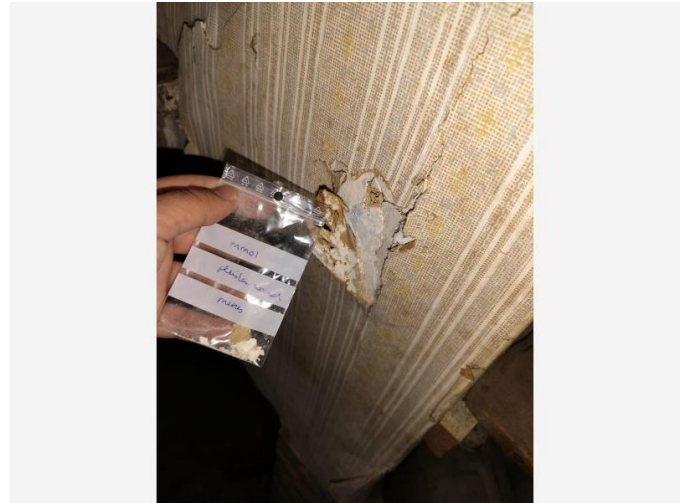
Geen asbest

#	Type	Referentie	Resultaat
6.1	Mengmonster	MM01	Geen asbest

Beschrijving	Pleisterwerk - muren - woning
Omgeving	Binnen
Primaire drager	Binnenwand
Bindmiddel van materiaal	Gips - kalk
Gebondenheid op basis van bindmiddel	Niet-hechtgebonden
Hoeveelheid (oppervlakte - dikte - aantal)	• 180,00 m ² - 1,00 cm - 1 stuk
Totaal volume	1,80 m ³
Identificatiemethode	Een monstername door de asbestdeskundige met laboanalyse door een asbestlabo.
Destructieve handeling voor identificatie	Nee
Opmerking	Oppervlakte is slechts een schatting. Geen pleisterwerk aanwezig in de natte ruimtes, en ook geen stookruimte met pleisterwerk.
