Asbestinventarisatetest

Edegemsesteenweg 18, 2550 Kontich
Gemeenschappelijke delen

Attestnummer : 20260424-000367.000

Uitgegeven op : 24.04.2026

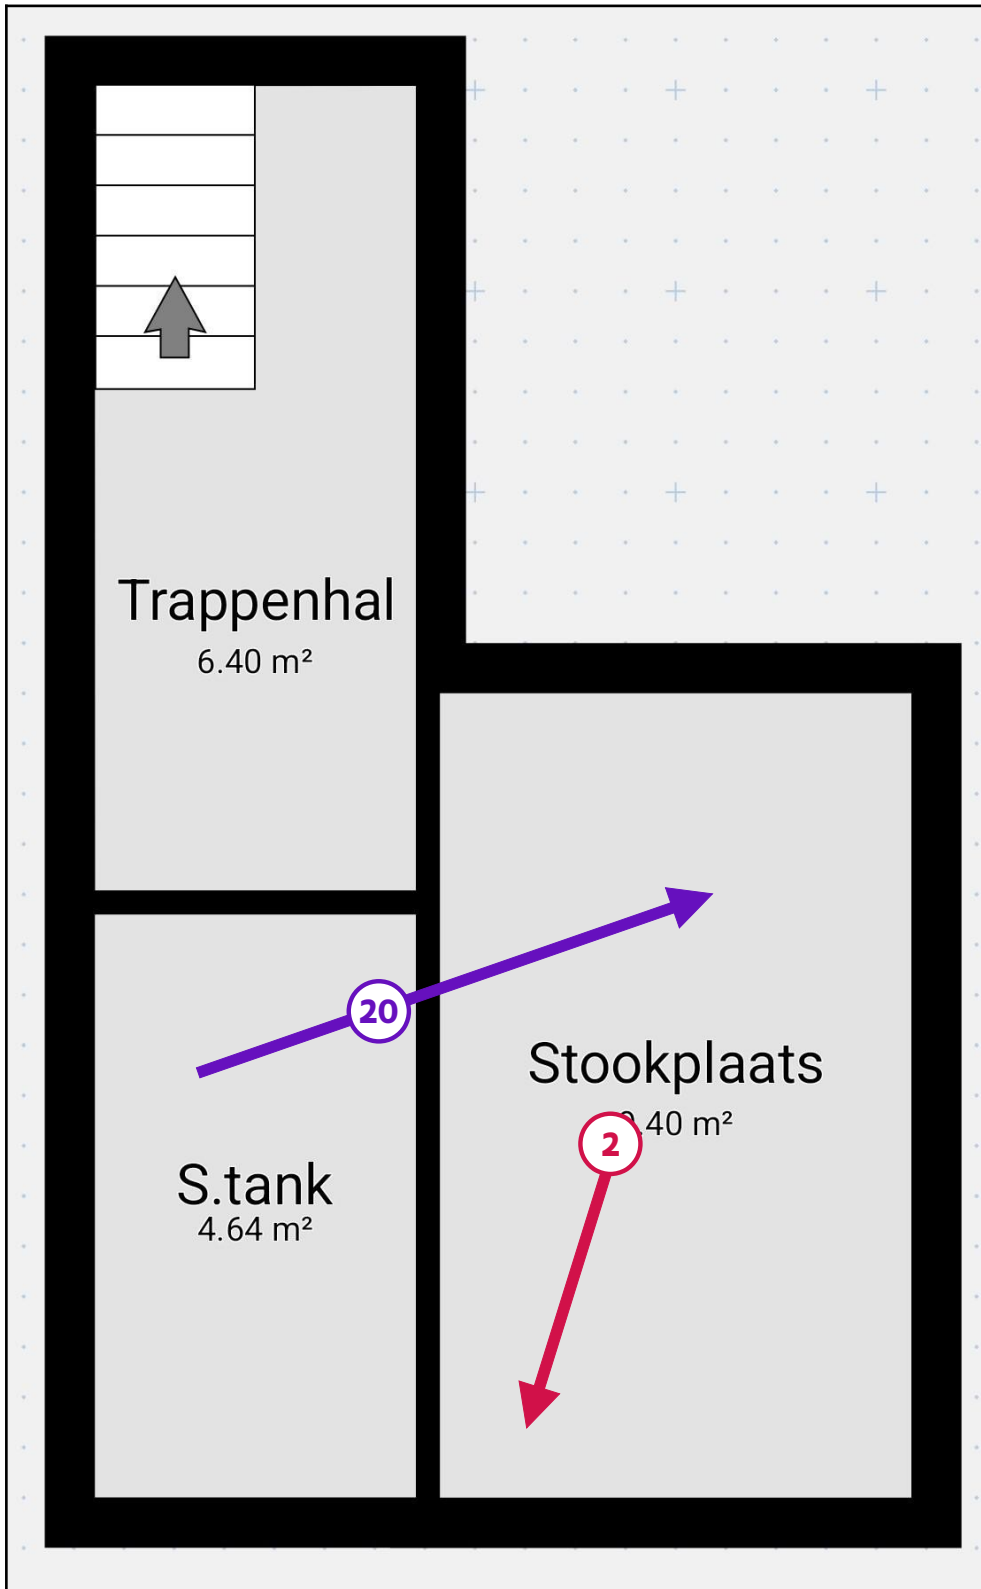
Plan 1.1: Kelder

2. Restanten leien kelder	Asbestmateriaal	Dringend verwijderen
20. Stookketel	Overige ruimte of materiaal	-

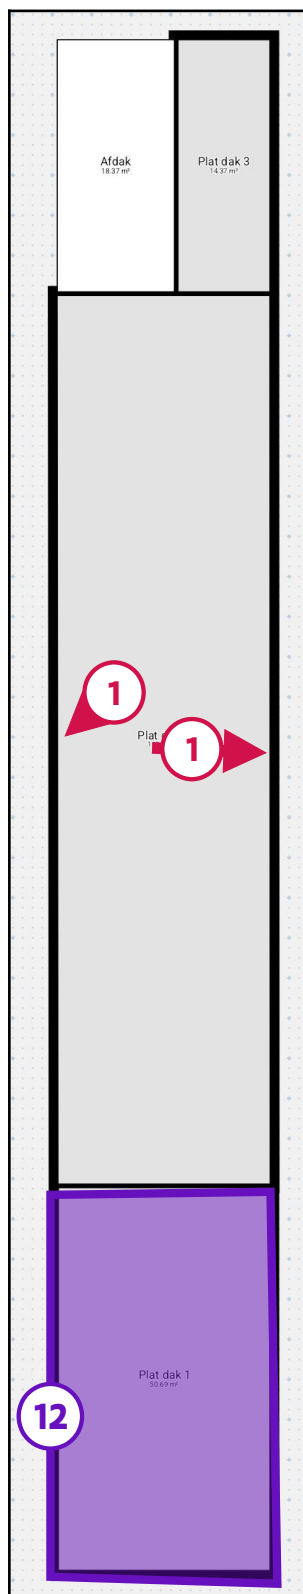
Plan 1.13: Daken

1. Ventilatiekokers plat dak 2	Asbestmateriaal	Dringend verwijderen
12. Plat dak 1 appartementsgebouw	Beperking	-

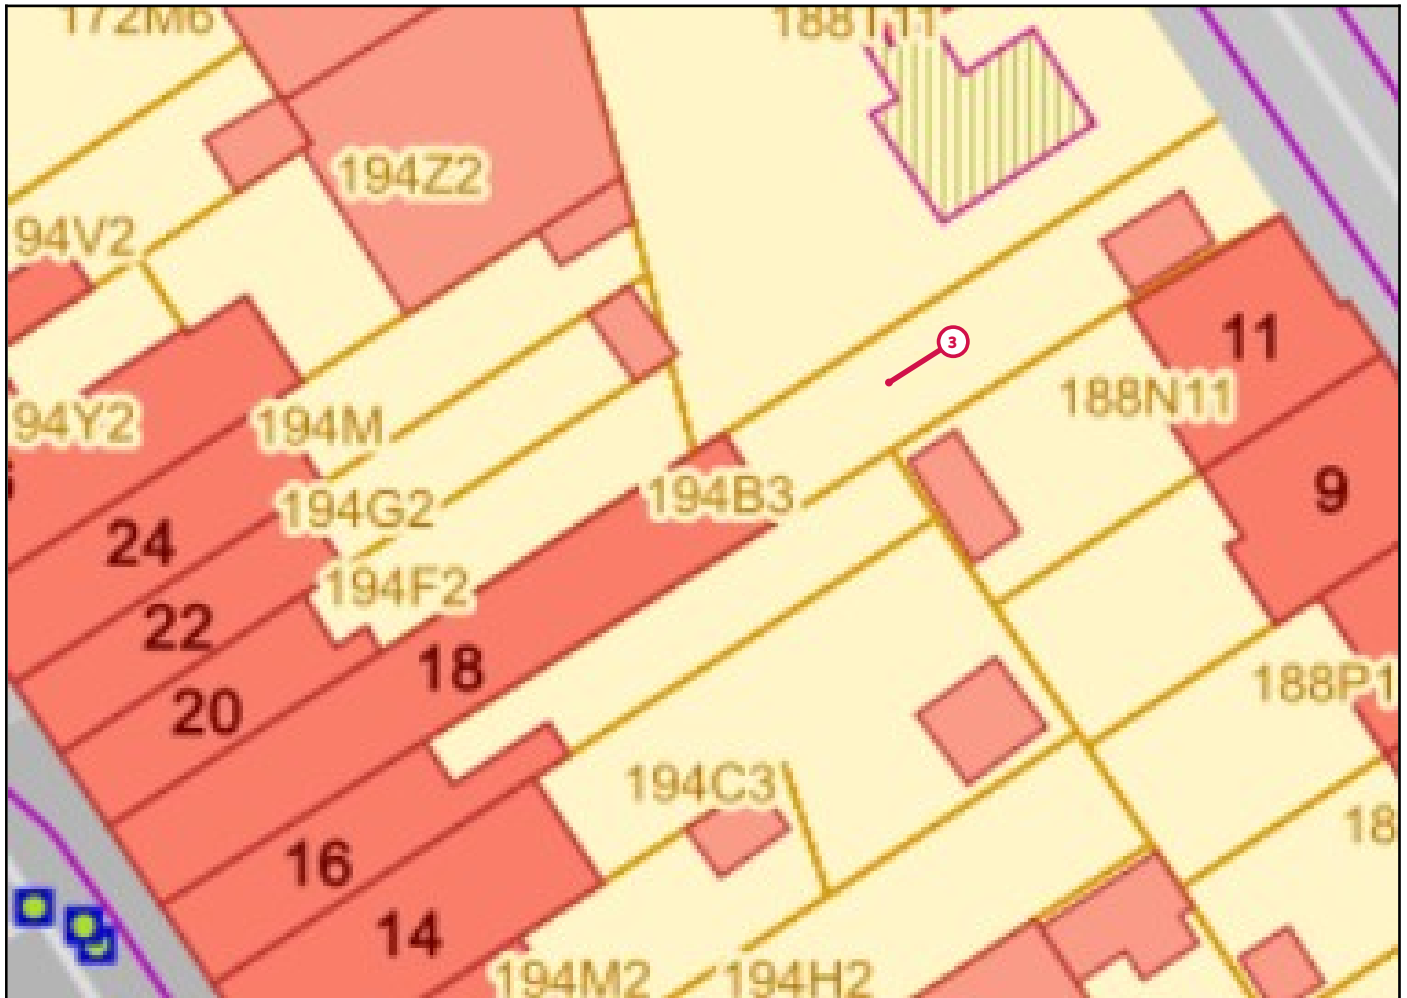
Plan 2.1: Vaststellingen buiten de constructies

Beschrijving	Type	Actie
3. Restanten afboording tuin	Asbestmateriaal	Dringend verwijderen

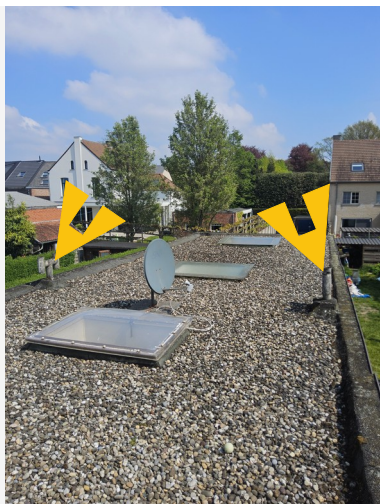
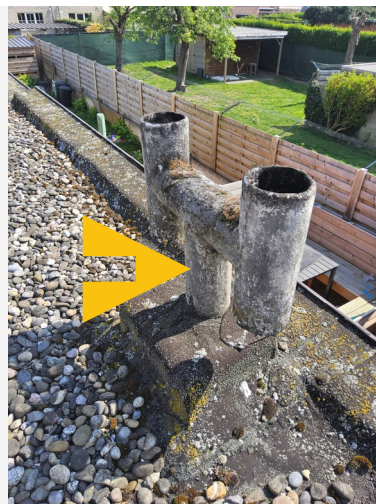
Eindbeoordeling materiaalrisico	Hoog materiaalrisico en/of hoge kans op vezelvrijgave
---------------------------------	---

Gebondenheid	Categorie 1: hechtgebonden in oorsprong
Asbestsoort (vezeltype)	Crocidoliet aanwezig
Asbestconcentratie	Laag (< 50%)
Afschermingsgraad van het gehele materiaal	Geheel of deels vrij aan binnenluchtstromen
Toestand van het materiaal	Matig beschadigd, matig verweerd

Beschrijving	Verluchtungskokers plat dak 2
Omgeving	Buiten
Primaire drager	Plat dak
Asbestmateriaal	Rookgaskanaal
Bindmiddel van asbestmateriaal	Cement
Gebondenheid op basis van bindmiddel	Hecht
Hoeveelheid (lengte - omtrek - dikte - aantal)	<ul style="list-style-type: none">• 1,00 m - 30,00 cm - 1,00 cm - 2 stuks
Totaal volume	0,006 m ³
Eenvoudig bereikbaar	Ja
Bevestigingswijze	<ul style="list-style-type: none">• Geklemd• Verlijmd, ingegoten, versmeerd
Identificatiemethode	<p>De asbestdeskundige beoordeelt het materiaal als asbestverdacht en dus asbesthoudend, en dit zonder monstername.</p> <p>Motivatie: De opdrachtgever weigert om het materiaal te laten bemonsteren.</p>
Destructieve handeling voor identificatie	Nee

Dringend verwijderen

- Verwijder dit asbestmateriaal zo snel mogelijk. Volg de toestand goed op.
- Voer bijkomende staalname(s) uit.

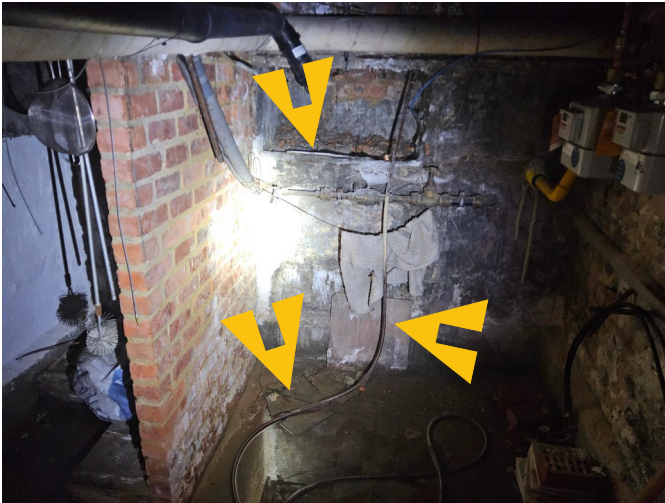
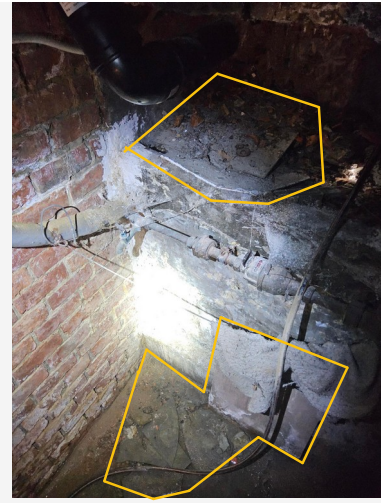
Beschrijving	Restanten leien kelder
Type afvalstof	Betreft stock-voorraad of gedemonteerde asbestmaterialen
Aanwezige resten	Geen resten aanwezig
Omgeving	Binnen
Primaire drager	Vloer
Asbestmaterialen	<ul style="list-style-type: none">Dak- en gevelbekleding - Lei, shingle
Bindmiddel van asbestmateriaal	Cement
Gebondenheid op basis van bindmiddel	Hecht
Hoeveelheid (gewicht - aantal)	<ul style="list-style-type: none">1,00 kg - 7 stuks
Totaal gewicht	7,00 kg
Eenvoudig bereikbaar	Ja
Identificatiemethode	De asbestdeskundige beoordeelt het materiaal als asbestverdacht en dus asbesthoudend, en dit zonder monsternamen.

Dringend verwijderen

- Verwijder het asbestafval.

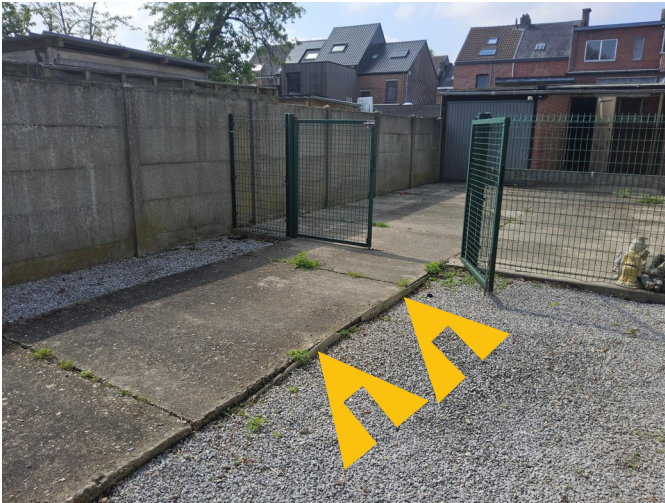
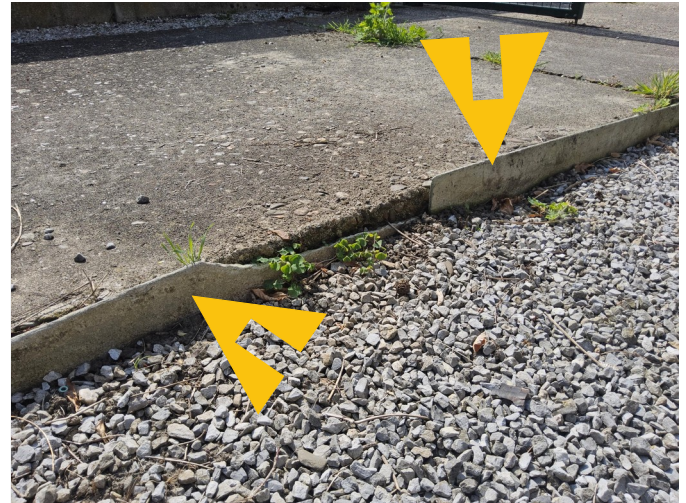
Beschrijving	Restanten afboording tuin
Type afvalstof	Betreft resten (contaminatie) van verwerking of beschadiging
Type resten (contaminatie)	<ul style="list-style-type: none">• Stukken, fragmenten (los, opliggend)
Besmette materialen	<ul style="list-style-type: none">• Bodem
Bron van de resten	Bron van de resten is niet meer aanwezig
Omgeving	Buiten
Primaire drager	Bodem
Gebondenheid resten	Hecht
Hoeveelheid (gewicht - aantal)	<ul style="list-style-type: none">• 2,00 kg - 2 stuks
Totaal gewicht	4,00 kg
Eenvoudig bereikbaar	Ja
Identificatiemethode	De asbestdeskundige beoordeelt het materiaal als asbestverdacht en dus asbesthoudend, en dit zonder monstername.

Dringend verwijderen

- Verwijder het asbestafval.

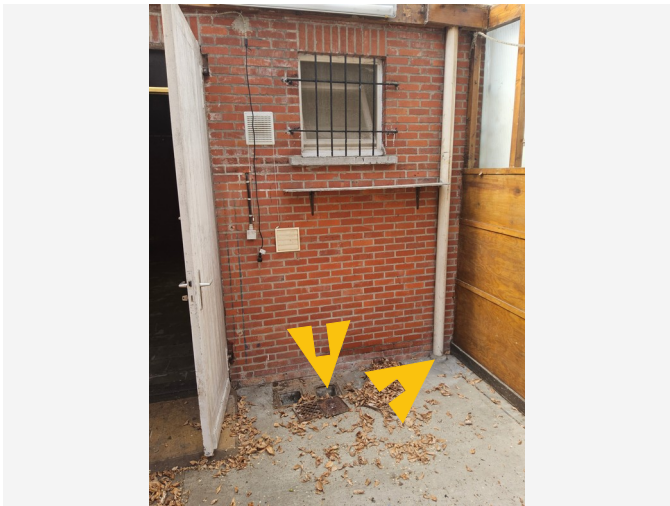
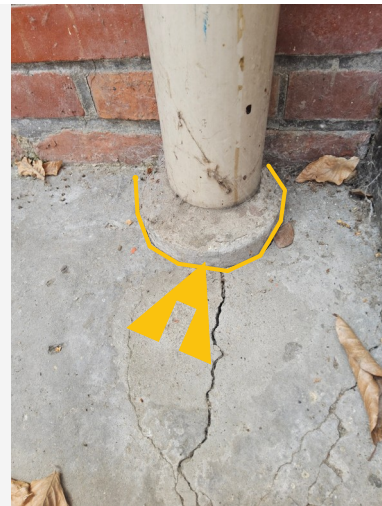
Beschrijving	Afvoerleiding achtergevel gebouw
Omgeving	Buiten
Primaire drager	Infrastructuur hemelwater (opvang en afvoer)
Asbestmateriaal	Hemelwaterafvoerkanaal
Bindmiddel van asbestmateriaal	Cement
Gebondenheid op basis van bindmiddel	Hecht
Hoeveelheid (lengte - omtrek - dikte - aantal)	<ul style="list-style-type: none">• 1,00 m - 30,00 cm - 1,00 cm - 2 stuks
Totaal volume	0,006 m ³
Eenvoudig bereikbaar	Ja
Bevestigingswijze	<ul style="list-style-type: none">• Geklemd• Verlijmd, ingegoten, versmeerd
Identificatiemethode	<p>De asbestdeskundige beoordeelt het materiaal als asbestverdacht en dus asbesthoudend, en dit zonder monstername.</p> <p>Motivatie: De monstername brengt andere schade aan dan schade die inherent is aan de monstername.</p>
Destructieve handeling voor identificatie	Nee
Opmerking	Omvang niet vast te stellen binnen het kader van het niet-destructief onderzoek. Mogelijks bevatten alle ondergrondse afvoerleidingen asbest.

Verwijderen

- Verwijder dit asbestmateriaal zo snel mogelijk. Volg de toestand goed op.
- Voer bijkomende staalname(s) uit.

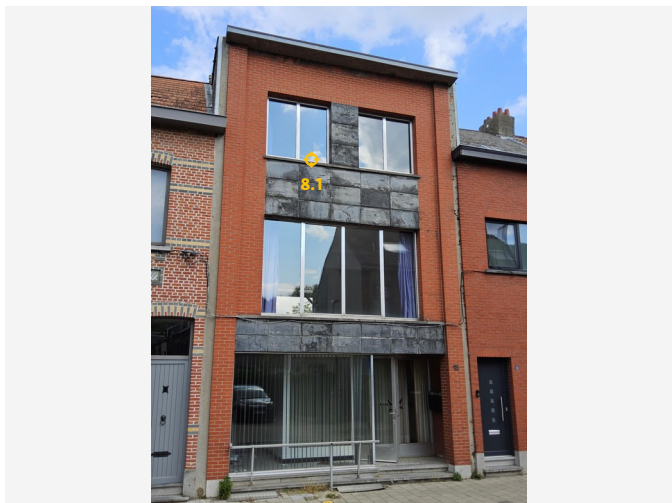
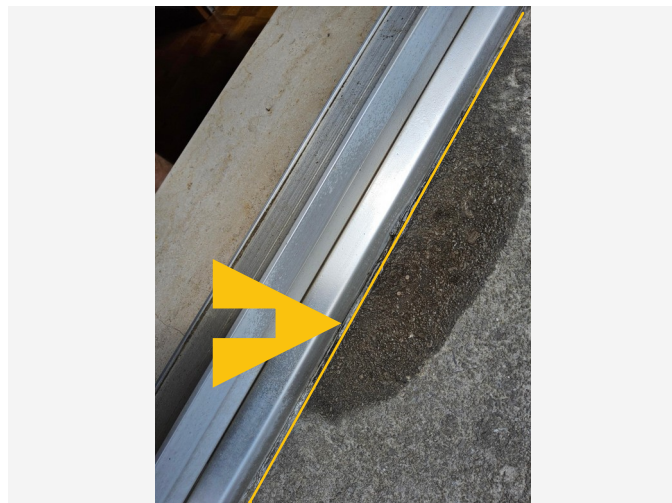
Fiche 8: Mastiek tussen raamkaders en metselwerk 2e verdiep appartementsgebouw

Beschrijving	Mastiek tussen raamkaders en metselwerk 2e verdiep appartementsgebouw
Omgeving	Buiten
Primaire drager	Wandopening verticaal (raam, deur, ...)
Asbestmateriaal	In-situ afwerkingslagen - Pasta, stopverf, voegsel, stopsel, vulsel, mastiek, katten, ...
Bindmiddel van asbestmateriaal	Kitten, mastiek, pasta
Gebondenheid op basis van bindmiddel	Hecht
Hoeveelheid (gewicht - aantal)	<ul style="list-style-type: none">• 1,00 kg - 3 stuks
Totaal gewicht	3,00 kg
Eenvoudig bereikbaar	Ja
Bevestigingswijze	<ul style="list-style-type: none">• Verlijmd, ingegoten, versmeerd
Identificatiemethode	Een monstername door de asbestdeskundige met laboanalyse door een asbestlabo.
Destructieve handeling voor identificatie	Nee

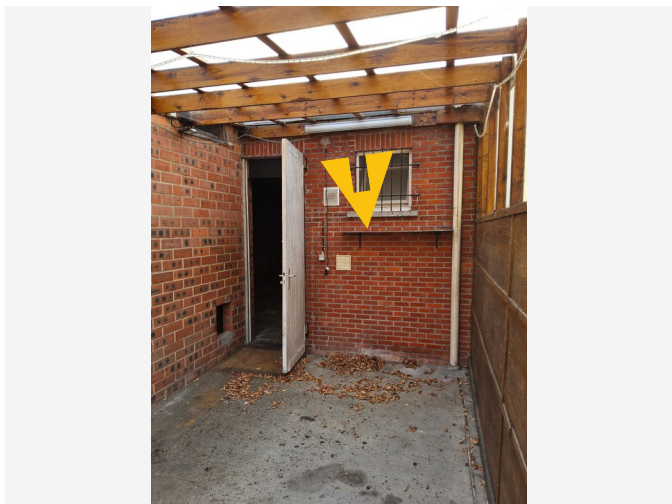
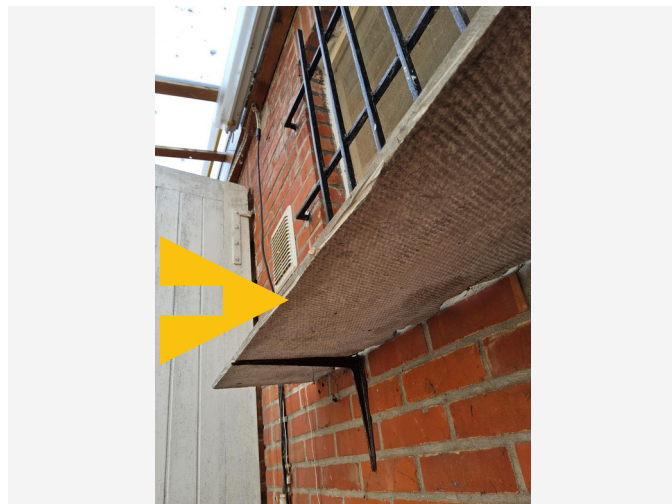
Beschrijving	Schab (legplank) achtergevel gebouw
Omgeving	Buiten
Primaire drager	Wand buitenschil
Asbestmateriaal	Plaat, paneel, tablet - Generiek
Bindmiddel van asbestmateriaal	Cement
Gebondenheid op basis van bindmiddel	Hecht
Hoeveelheid (oppervlakte - dikte - aantal)	<ul style="list-style-type: none">• 0,50 m² - 1,00 cm - 1 stuk
Totaal volume	0,005 m ³
Eenvoudig bereikbaar	Ja
Bevestigingswijze	<ul style="list-style-type: none">• Los (al dan niet bedekt)
Identificatiemethode	<p>De asbestdeskundige beoordeelt het materiaal als asbestverdacht en dus asbesthoudend, en dit zonder monsternamen.</p> <p>Motivatie: De opdrachtgever weigert om het materiaal te laten bemonsteren.</p>
Destructieve handeling voor identificatie	Nee

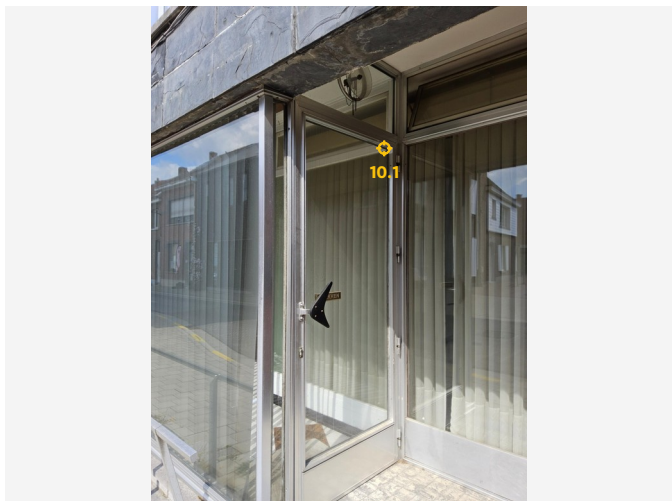
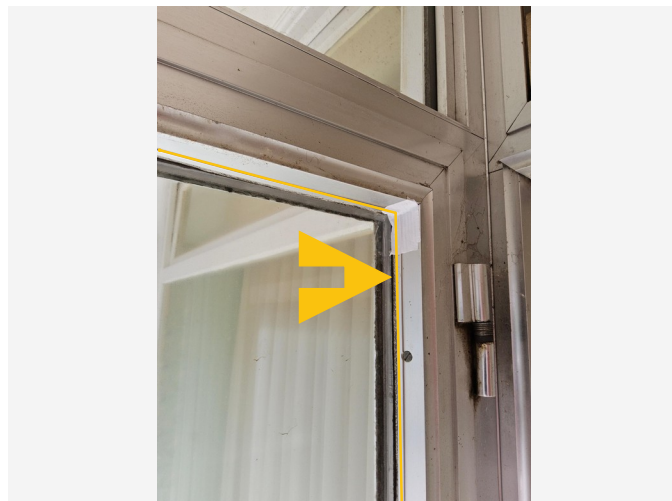
Beschrijving	Verduurde mastiek tussen glas en kader voordeur gelijkvloers
Omgeving	Grenst aan binnen- en buitenlucht
Primaire drager	Wandopening verticaal (raam, deur, ...)
Asbestmateriaal	In-situ afwerkingslagen - Pasta, stopverf, voegsel, stopsel, vulsel, mastiek, katten, ...
Bindmiddel van asbestmateriaal	Kitten, mastiek, pasta
Gebondenheid op basis van bindmiddel	Hecht
Hoeveelheid (gewicht - aantal)	<ul style="list-style-type: none">• 2,00 kg - 1 stuk
Totaal gewicht	2,00 kg
Eenvoudig bereikbaar	Ja
Bevestigingswijze	<ul style="list-style-type: none">• Verlijmd, ingegoten, versmeerd
Identificatiemethode	Een monstername door de asbestdeskundige met laboanalyse door een asbestlabo.
Destructieve handeling voor identificatie	Nee
