Asbestinventarisatetest

Ringlaan 98/402, 2610 Antwerpen

Attestnummer : **20260507-000016.000**

Zone 1: Hoofdgebouw

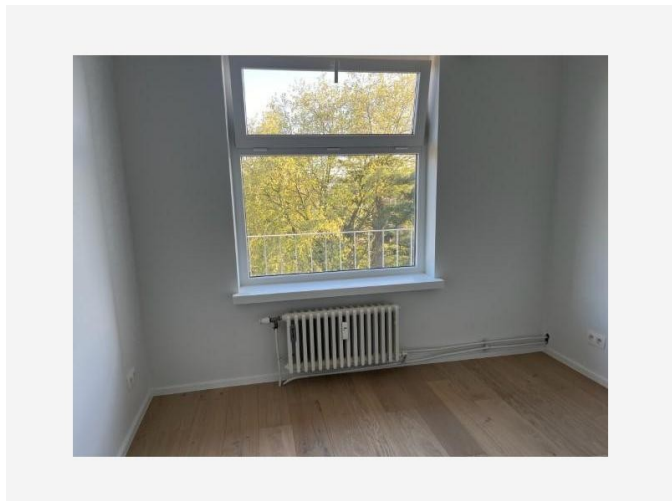
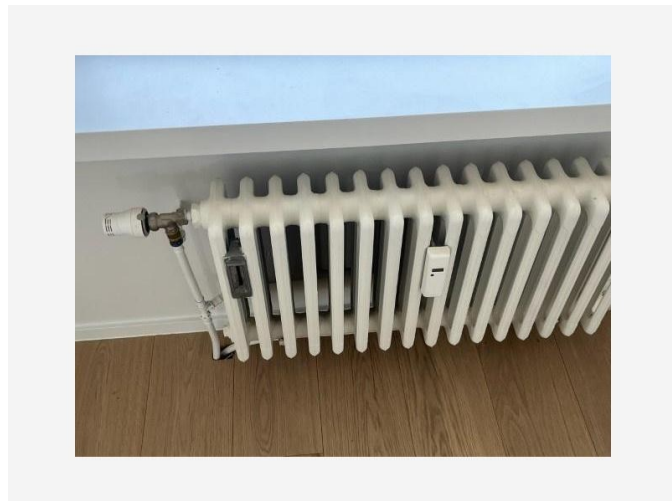
Fiche 1: Appartement - pakkingen aan verwarmingsradiatoren

Informatie over een materiaal dat de asbestdeskundige niet kan waarnemen of vaststellen

Basis voor advies	Beoordeling op basis van expertise, zonder een vaststelling door de asbestdeskundige.
-------------------	---

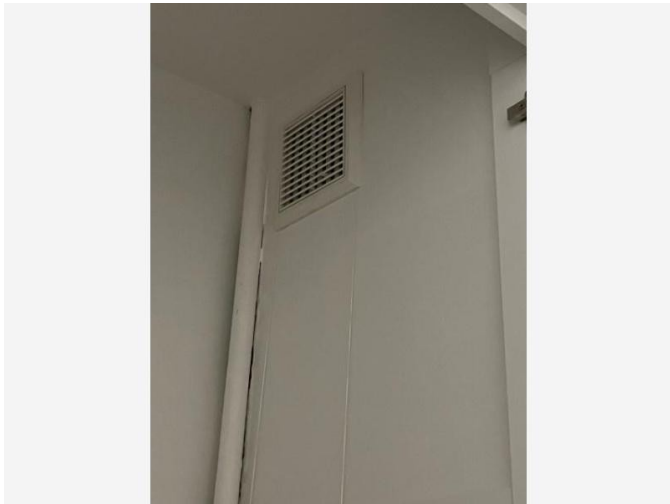
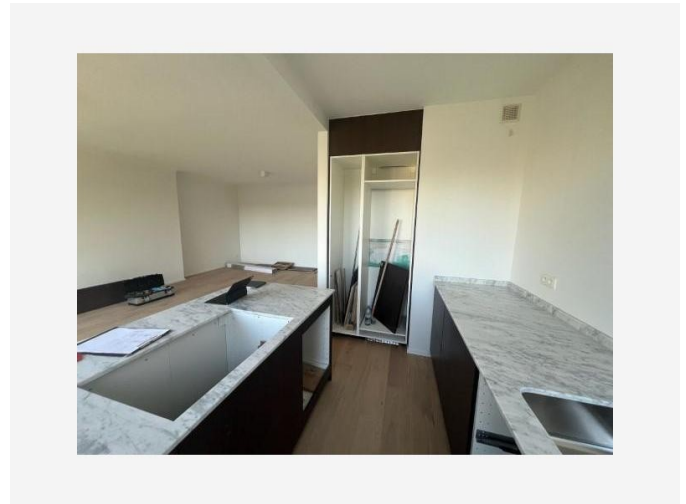
Fiche 2: Toilet/badkamer/keuken/berging kast - ventilatierooster

Informatie over een materiaal dat de asbestdeskundige niet kan waarnemen of vaststellen

Basis voor advies	Beoordeling op basis van expertise, zonder een vaststelling door de asbestdeskundige.
-------------------	---

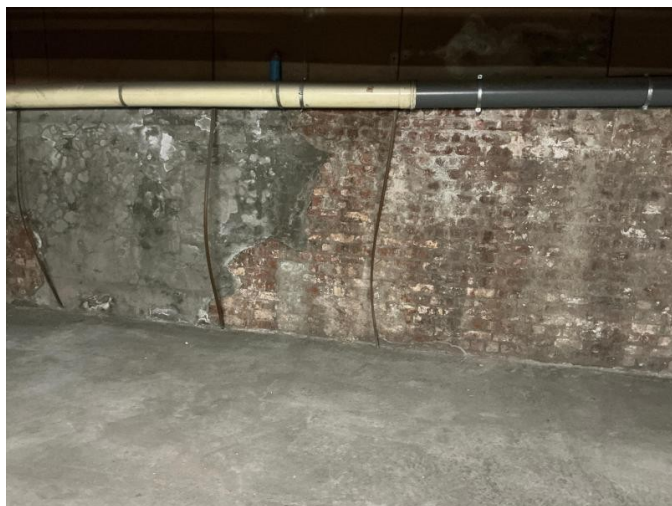
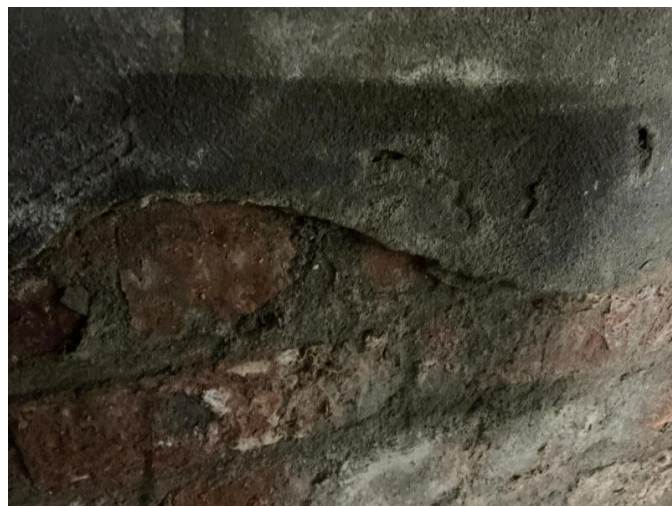
Geen asbest

#	Type	Referentie	Resultaat
3.1	Mengmonster	MM04	Geen asbest

Beschrijving	Autostaanplaats - cementering - mengstaal
Omgeving	Binnen
Primaire drager	Binnenwand
Bindmiddel van materiaal	Cement
Gebondenheid op basis van bindmiddel	Hecht
Hoeveelheid (gewicht - aantal)	<ul style="list-style-type: none">• 46,00 kg - 1 stuk
Totaal gewicht	46,00 kg
Identificatiemethode	Een monstername door de asbestdeskundige met laboanalyse door een asbestlabo.
Destructieve handeling voor identificatie	Nee
Opmerking	De hoeveelheid is een inschatting.

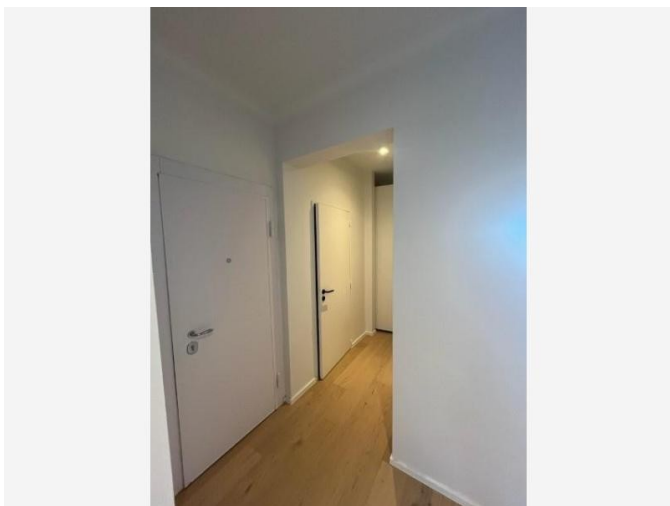
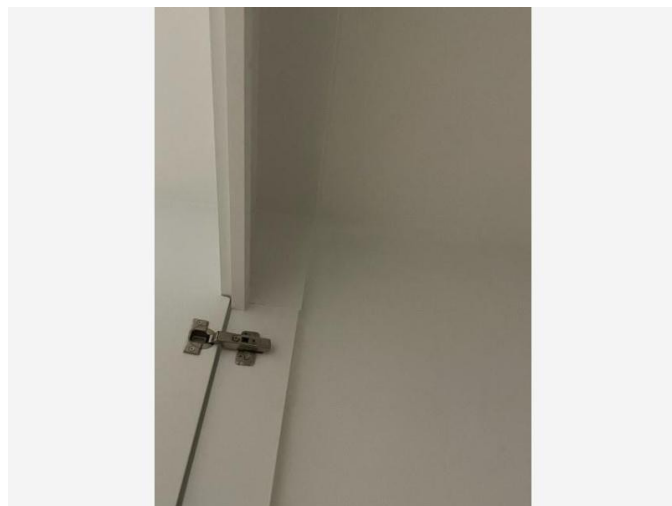
Fiche 4: Gipspleisterwerk plafonds

Geen asbest

#	Type	Referentie	Resultaat
4.1	Mengmonster	MM02	Geen asbest

Beschrijving	Gipspleisterwerk plafonds
Omgeving	Binnen
Primaire drager	Plafond
Bindmiddel van materiaal	Gips - kalk
Gebondenheid op basis van bindmiddel	Niet-hechtgebonden
Hoeveelheid (oppervlakte - dikte - aantal)	• 98,00 m ² - 1,00 cm - 1 stuk
Totaal volume	0,98 m ³
Identificatiemethode	Een monstername door de asbestdeskundige met laboanalyse door een asbestlabo.
Destructieve handeling voor identificatie	Nee
Opmerking	<p>Natte ruimten : badkamer – vals plafond</p> <p>Stooklokaal : CV-ketel niet aanwezig (gemeenschappelijke ketel)</p> <p>Een destructief onderzoek is aan te raden bij grondige verbouwwerken, om eventuele pleisterwerken en/of cementering, mogelijks onder de valse plafonds te bemonsteren.</p> <p>Ook de afsmeerlaag in gips tussen gipskartonplaten kan asbest bevatten.</p> <p>Enkel destructief onderzoek kan uitwijzen waar deze naden zich bevinden.</p> <p>Dit behoort momenteel niet tot onze taak in deze opdracht.</p> <p>De hoeveelheid is een inschatting.</p>

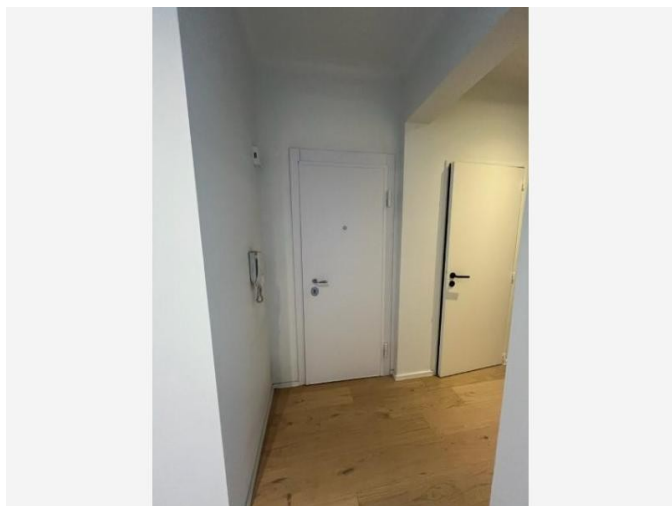
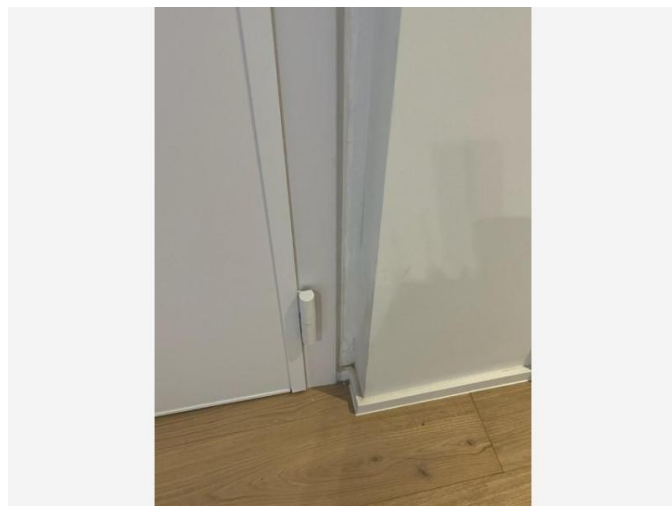
Fiche 5: Gipspleisterwerk muren

Geen asbest

#	Type	Referentie	Resultaat
5.1	Mengmonster	MM01	Geen asbest

Beschrijving	Gipspleisterwerk muren
Omgeving	Binnen
Primaire drager	Binnenwand
Bindmiddel van materiaal	Gips - kalk
Gebondenheid op basis van bindmiddel	Niet-hechtgebonden
Hoeveelheid (oppervlakte - dikte - aantal)	• 245,00 m ² - 1,00 cm - 1 stuk
Totaal volume	2,45 m ³
Identificatiemethode	Een monstername door de asbestdeskundige met laboanalyse door een asbestlabo.
Destructieve handeling voor identificatie	Nee
Opmerking	<p>Natte ruimten : keuken - deels betegeld, badkamer - deels betegeld</p> <p>Stooklokaal : CV-ketel niet aanwezig (gemeenschappelijke ketel)</p> <p>Een destructief onderzoek is aan te raden bij grondige verbouwwerken, om eventuele pleisterwerken en/of cementering, mogelijks achter de valse wanden en achter de tegels te bemonsteren. Ook de afsmeerlaag in gips tussen gipskartonplaten kan asbest bevatten.</p> <p>Enkel destructief onderzoek kan uitwijzen waar deze naden zich bevinden.</p> <p>Dit behoort momenteel niet tot onze taak in deze opdracht.</p> <p>De hoeveelheid is een inschatting.</p>

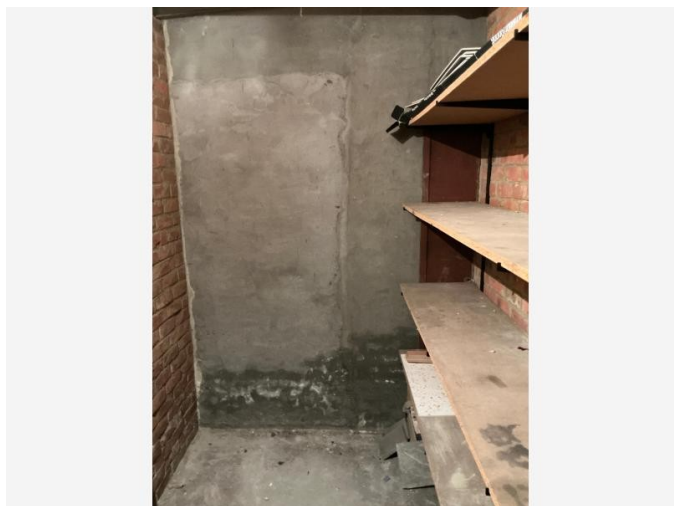
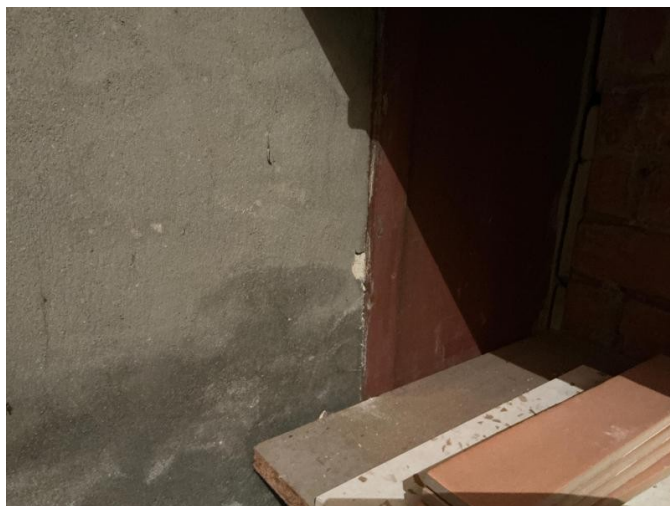
Geen asbest

#	Type	Referentie	Resultaat
6.1	Mengmonster	MM03	Geen asbest

Beschrijving	Kelderberging - cementering - mengstaal
Omgeving	Binnen
Primaire drager	Binnenwand
Bindmiddel van materiaal	Cement
Gebondenheid op basis van bindmiddel	Hecht
Hoeveelheid (gewicht - aantal)	<ul style="list-style-type: none">• 26,00 kg - 1 stuk
Totaal gewicht	26,00 kg
Identificatiemethode	Een monstername door de asbestdeskundige met laboanalyse door een asbestlabo.
Destructieve handeling voor identificatie	Nee
Opmerking	De hoeveelheid is een inschatting.

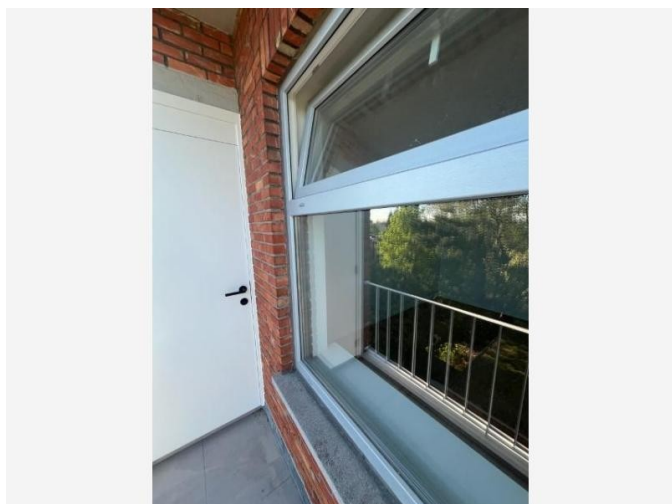
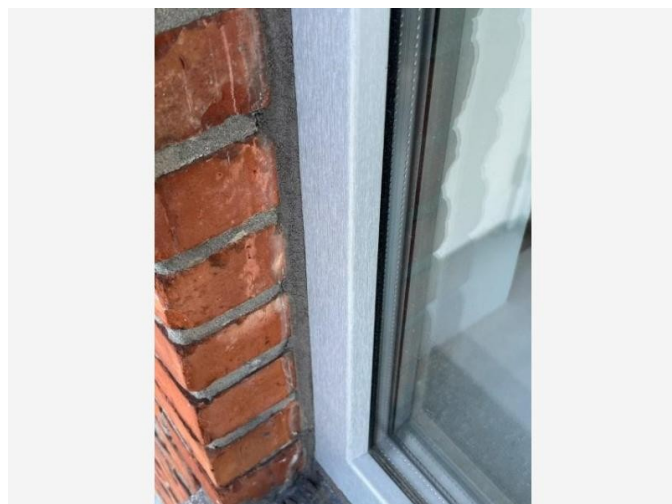
Beschrijving	Notitie	Terug te vinden op plannen
Fiche 7: Appartement - kit tussen schrijnw./gevel/glas - siliconen	<p>Locatie : alle ramen en deuren</p> <p>De zichtbare kit is soepel (siliconen) en niet asbestverdacht. Zijn de ramen/deuren reeds vernieuwd? Mogelijks is er nog oude afkitting aanwezig onder de soepele kit. Deze oude afkitting blijft asbestverdacht en dient alsnog onderzocht worden bij afvoer.</p> <p>Deze bevinding is gebaseerd op de momenteel beschikbare analysemethoden en de thans geldende wetenschappelijke en technische inzichten. Voortschrijdend inzicht – bijvoorbeeld door nieuwe onderzoeksresultaten, technologische ontwikkelingen of wijzigingen in wet- en regelgeving – kan ertoe leiden dat materiaal op een later moment anders wordt beoordeeld dan op basis van de huidige kennis mogelijk is.</p>	-
