Asbestinventarisatetest

Fruithoflaan 101C/081, 2600 Antwerpen

Attestnummer : 20260512-000519.000

Asbestveilig (maar niet asbestvrij)

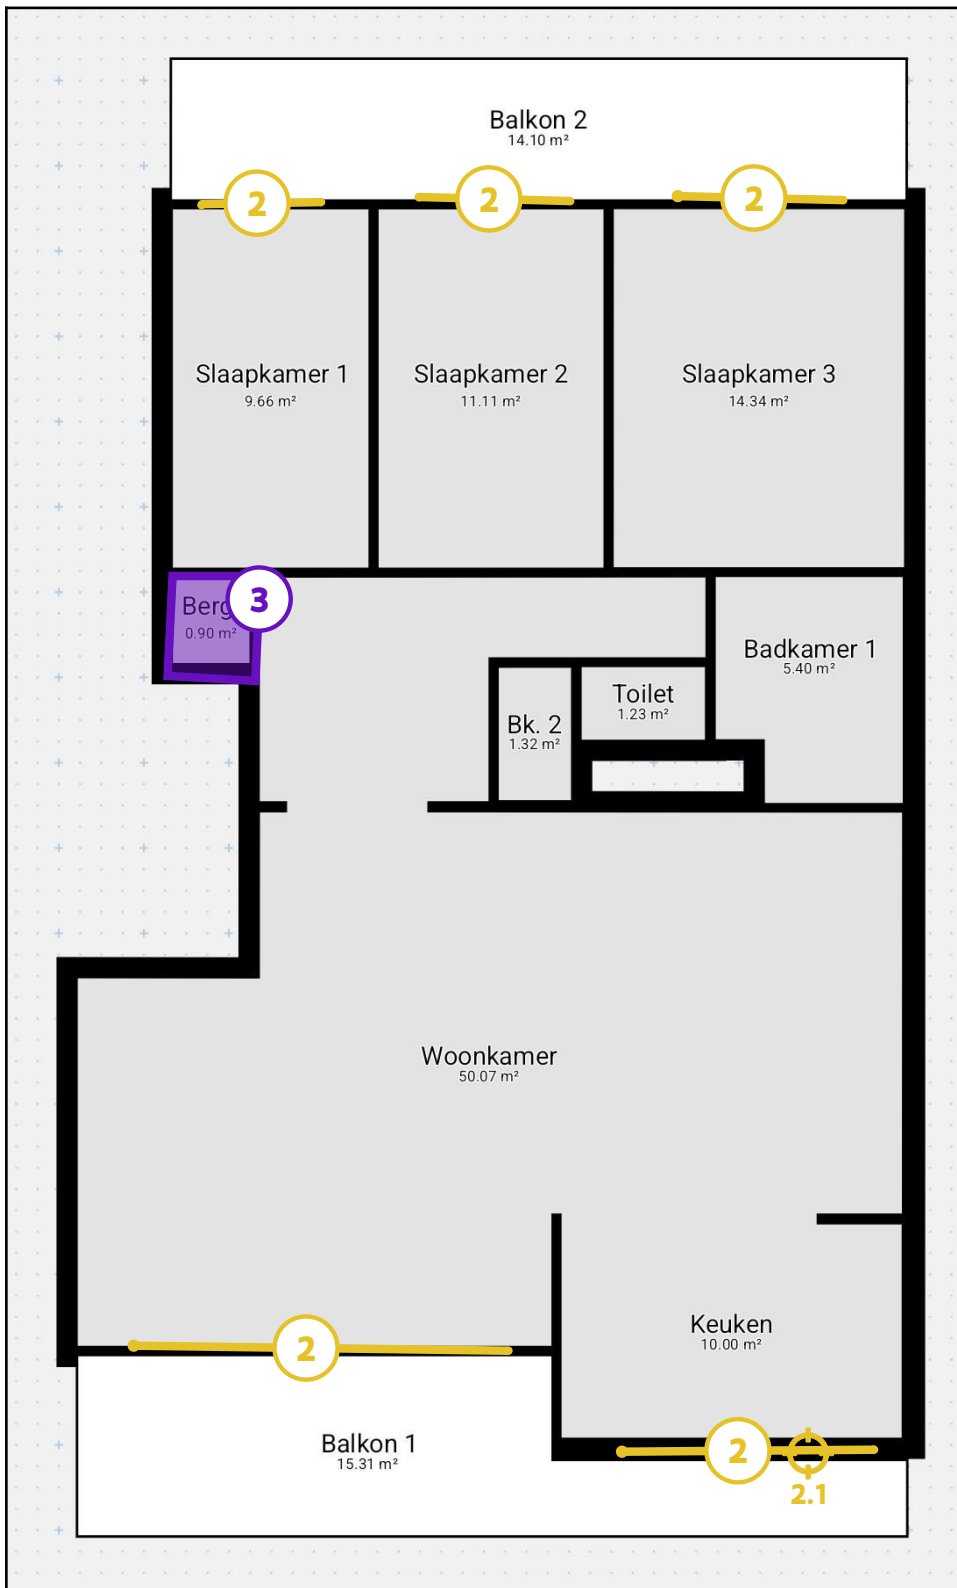
Plan 1.1: Appartement 081

2. Mastiek tussen kader schrijnwerk en metselwerk appartement	Asbestmateriaal	Zorgvuldig beheren
2.1 Code: 3.1	Puntmonster	-
3. Laminaat vloerbekleding berging	Advies	-

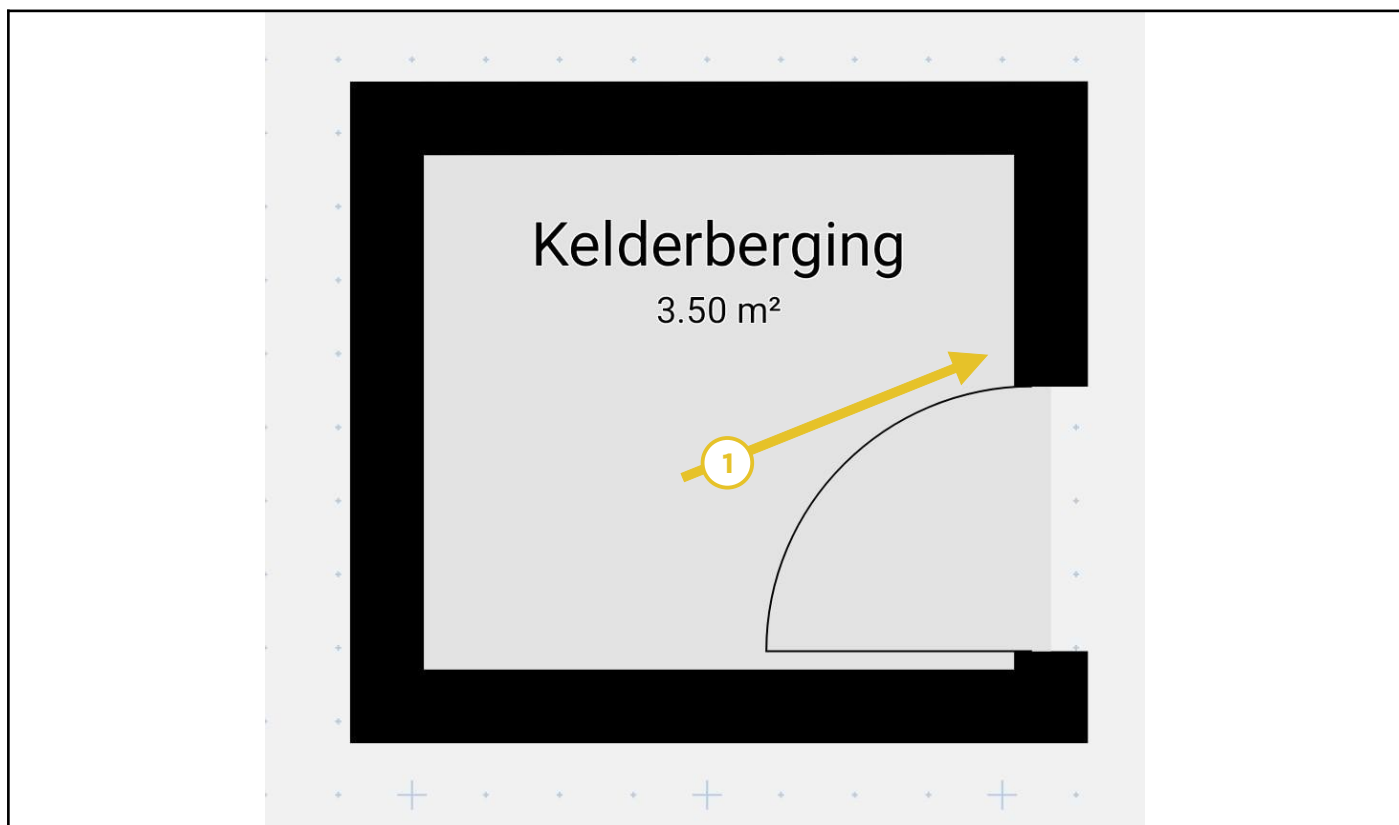
Plan 1.5: Kelderberging

Beschrijving	Type	Actie
1. Bakeliet lichtpunt kelderberging	Asbestmateriaal	Zorgvuldig beheren

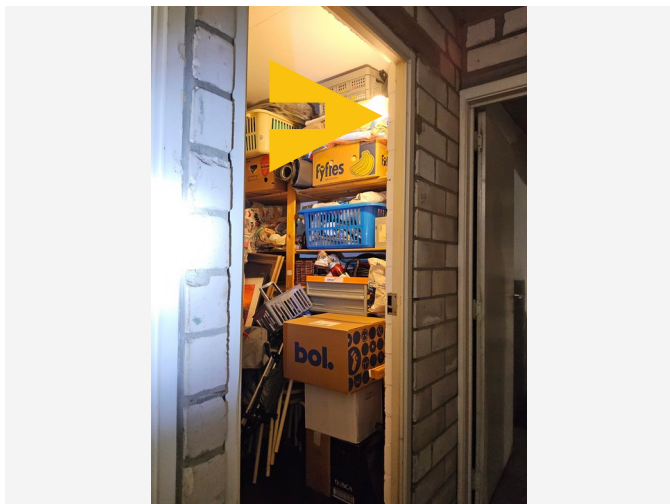
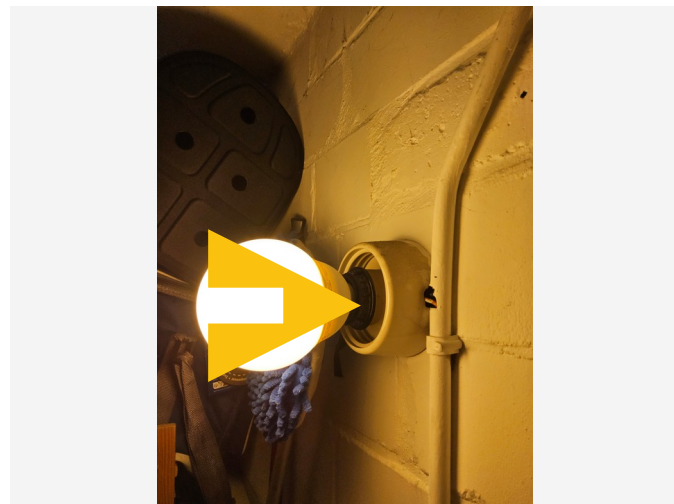
Het asbestmateriaal valt onder de mijlpaal van 2040.

Eindbeoordeling materiaalrisico	Laag materiaalrisico en/of verlaagde kans op vezelvrijgave
---------------------------------	--

Gebondenheid	Categorie 1: hechtgebonden in oorsprong
Asbestsoort (vezeltype)	Crocidoliet aanwezig
Asbestconcentratie	Laag (< 50%)
Afschermingsgraad van het gehele materiaal	Geheel of deels vrij aan de binnenlucht, maar geen contact met binnenluchtstromen
Toestand van het materiaal	Onbeschadigd, niet verweerd

Beschrijving	Bakeliet lichtpunt kelderberging
Omgeving	Binnen
Primaire drager	Communicatie en elektrische infrastructuur en uitrusting
Asbestmateriaal	Plaat, paneel, tablet - Type Bakeliet
Bindmiddel van asbestmateriaal	Kunststof of -hars
Gebondenheid op basis van bindmiddel	Hecht
Hoeveelheid (oppervlakte - dikte - aantal)	• 0,01 m ² - 10,00 cm - 1 stuk
Totaal volume	0,001 m ³
Eenvoudig bereikbaar	Ja
Bevestigingswijze	• Geschroefd
Identificatiemethode	De asbestdeskundige beoordeelt het materiaal als asbestverdacht en dus asbesthoudend, en dit zonder monstername. Motivatie: De monstername brengt andere schade aan dan schade die inherent is aan de monstername.
Destructieve handeling voor identificatie	Nee

- Zorg voor een veilig beheer. Vermijd het beschadigen van het asbestmateriaal. Controleer de toestand jaarlijks op wijzigingen.
- Voer bijkomende staalname(s) uit.

- Eenvoudige handelingen: mag via doe-het-zelf of door werknemer(s) met opleidingsattest eenvoudige handelingen
Indien het materiaal niet beschadigd geraakt en men stofvorming vermijdt mag dit eventueel door een doe-het-zelver of werknemer(s) met opleidingsattest eenvoudige handelingen verwijderd worden. Dit is enkel mogelijk mits het nemen van de juiste voorzorgsmaatregelen, het gebruik van de nodige PBM's (een aansluitend stofmasker beschermingsklasse FFP3, wegwerphandschoenen, een wegwerpoverall (Cat. III, Type 5 en 6) en afspoelbare schoenen). Verwijder de bakeliet toepassingen voorzichtig met handgereedschap (voorzichtig losschroeven). De asbesthoudende toepassing mag in geen geval met machinaal gereedschap verwijderd worden om het risico op vrijgave van asbestdeeltjes zo veel als mogelijk in te perken. Het afval dient hermetisch afgesloten en dubbel verpakt afgevoerd te worden naar een recyclagepark of kan opgehaald worden door een geregistreerde asbestinzamelaar. Bij verwijdering door een aannemer of erkend asbestverwijderaar staat die zelf in voor het correct afvoeren van het asbestafval.

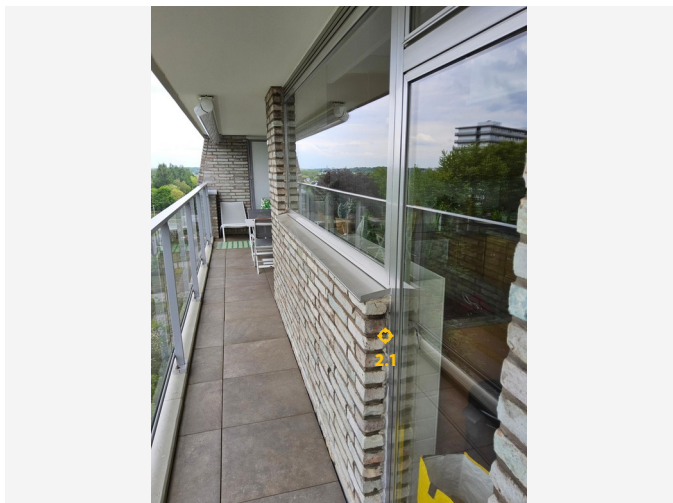
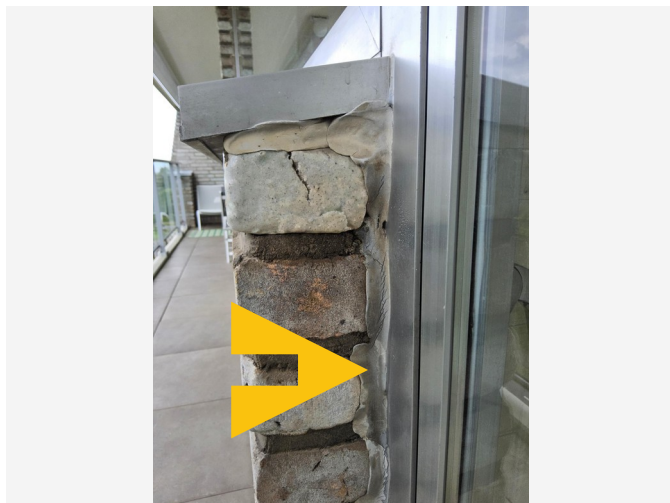
Fiche 2: Mastiek tussen kader schrijnwerk en metselwerk appartement

Het asbestmateriaal valt onder de mijlpaal van 2040.

Eindbeoordeling materiaalrisico	Laag materiaalrisico en/of verlaagde kans op vezelvrijgave
---------------------------------	--

Gebondenheid	Categorie 1: hechtgebonden in oorsprong
Asbestsoort (vezeltype)	Alleen chrysotiel aanwezig
Asbestconcentratie	Laag (< 50%)
Afschermingsgraad van het gehele materiaal	Geheel of deels vrij aan de buitenlucht, maar geen contact met binnenlucht
Toestand van het materiaal	Licht beschadigd, licht verweerd. Intacte calciumsilicaatplaat of materiaal met categorie 3-gebondenheid

#	Type	Referentie	Resultaat
2.1	Puntmonster	3.1	Chrysotiel

Beschrijving	Mastiek tussen kader schrijnwerk en metselwerk appartement
Omgeving	Buiten
Primaire drager	Wandopening verticaal (raam, deur, ...)
Asbestmateriaal	In-situ afwerkingslagen - Pasta, stopverf, voegsel, stopsel, vulsel, mastiek, katten, ...
Bindmiddel van asbestmateriaal	Kitten, mastiek, pasta
Gebondenheid op basis van bindmiddel	Hecht
Hoeveelheid (gewicht - aantal)	<ul style="list-style-type: none">• 3,00 kg - 5 stuks
Totaal gewicht	15,00 kg
Eenvoudig bereikbaar	Ja
Bevestigingswijze	<ul style="list-style-type: none">• Verlijmd, ingegoten, versmeerd
Identificatiemethode	Een monstername door de asbestdeskundige met laboanalyse door een asbestlabo.
Destructieve handeling voor identificatie	Nee

- Zorg voor een veilig beheer. Vermijd het beschadigen van het asbestmateriaal. Controleer de toestand jaarlijks op wijzigingen.

- Eenvoudige handelingen: mag via doe-het-zelf of door werknemer(s) met opleidingsattest eenvoudige handelingen
Indien het materiaal niet beschadigd geraakt en men stofvorming vermijdt mag dit eventueel door een doe-het-zelf of werknemer(s) met opleidingsattest eenvoudige handelingen verwijderd worden. Dit is enkel mogelijk mits het nemen van de juiste voorzorgsmaatregelen, het gebruik van de nodige PBM's (een aansluitend stofmasker beschermingsklasse FFP3, wegwerphandschoenen, een wegwerpoverall (Cat. III, Type 5 en 6) en afspoelbare schoenen) en mits het materiaal goed bevochtigd of gefixeerd wordt tijdens de verwijdering. De mastiek moet voorzichtig los geschraapt worden met handgereedschap (bv. met een priem of platte schroevendraaier). Nadien dient deze hermetisch afgesloten en dubbel verpakt afgevoerd te worden naar een recyclagepark of kan het opgehaald worden door een geregistreerde asbestinzamelaar. Bij verwijdering door een aannemer of erkend asbestverwijderaar staat die zelf in voor het correct afvoeren van het asbestafval.

- Eenvoudige handelingen: enkel door erkend asbestverwijderaar
Indien blijkt dat deze toepassing niet op een veilige manier verwijderd kan worden dient u beroep te doen op een erkend asbestverwijderaar. Hermetische zone zal normaal gezien niet nodig zijn aangezien een asbestverwijderaar deze hechtgebonden toepassing kan verwijderen zonder bijkomende vrijgave van asbest.

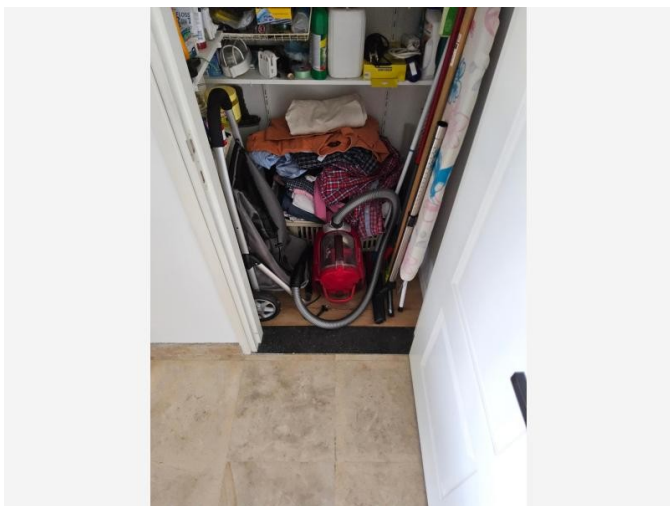
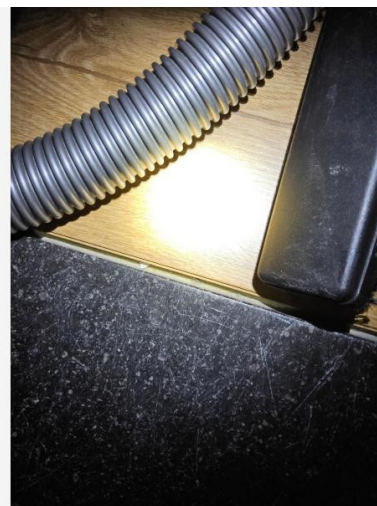
Niet asbestverdachte laminaat. Tussen een kier kunnen sporen waargenomen worden van een bruin-beige lijmlaag. Deze is naar alle waarschijnlijkheid afkomstig van een oud vast tapijt en is niet asbestverdacht. Geen verder onderzoek van de onderliggende lagen mogelijk binnen het kader van het niet-destructief onderzoek.

De asbestdeskundige beoordeelt het materiaal als niet-asbestverdacht.

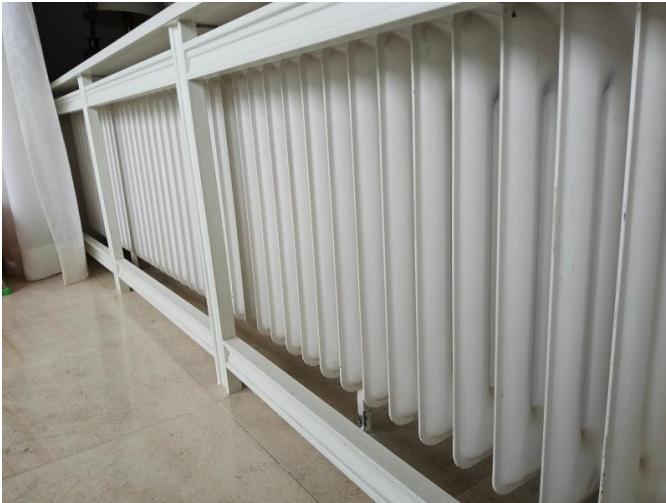
De pakkingen en dichtingen in deze radiator kunnen asbest bevatten. Dit kan niet met zekerheid worden vastgesteld binnen het kader van het niet-destructief onderzoek.

Basis voor advies	De asbestdeskundige beoordeelt het materiaal als asbesthoudend op basis van een beoordeling met het blote oog.
--------------------------	--

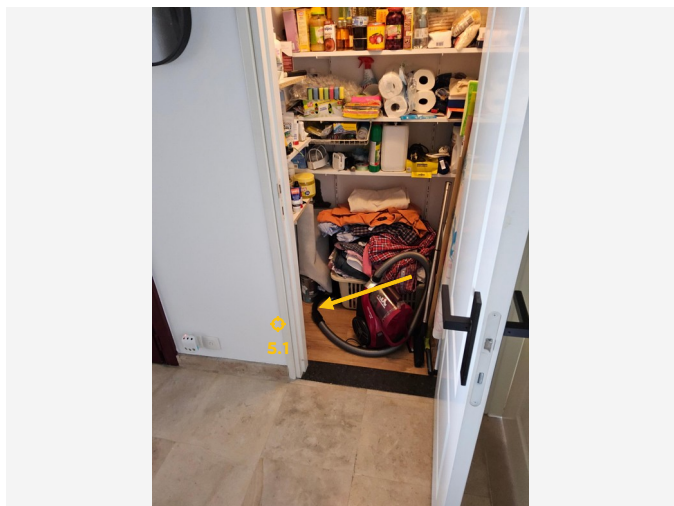
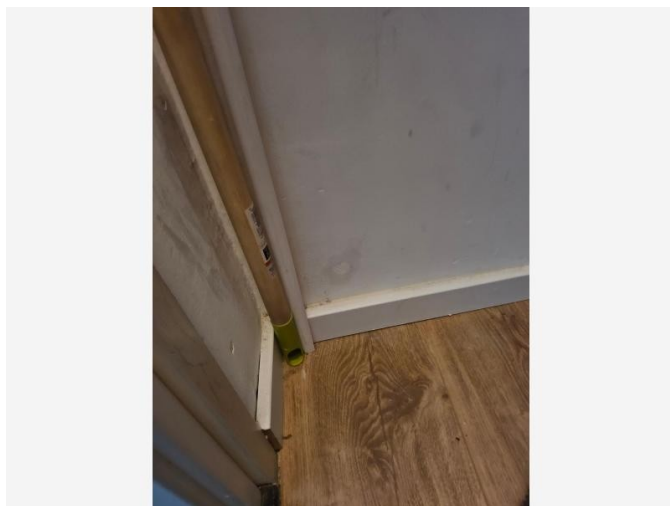
#	Type	Referentie	Resultaat
5.1	Mengmonster	1.1	Geen asbest

Beschrijving	Pleisterwerk binnenmuren appartement
Omgeving	Binnen
Primaire drager	Binnenwand
Bindmiddel van materiaal	Gips - kalk
Gebondenheid op basis van bindmiddel	Niet-hechtgebonden
Hoeveelheid (oppervlakte - dikte - aantal)	• 345,00 m ² - 1,00 cm - 1 stuk
Totaal volume	3,45 m ³
Identificatiemethode	Een monstername door de asbestdeskundige met laboanalyse door een asbestlabo.
Destructieve handeling voor identificatie	Nee
Opmerking	Het appartement beschikt niet over een privatieve trappenhal en stookplaats.

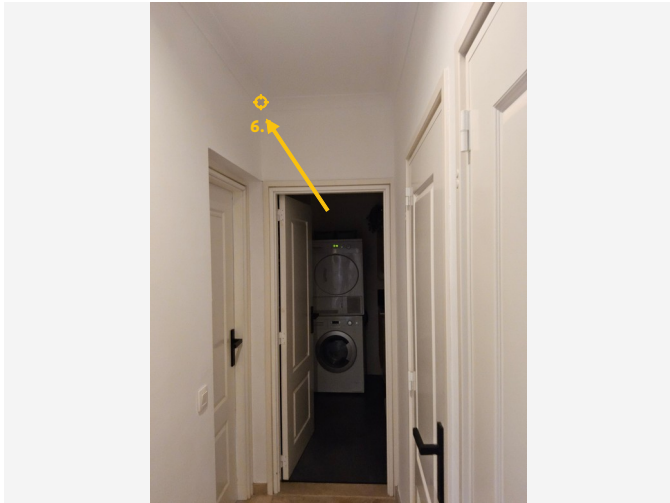
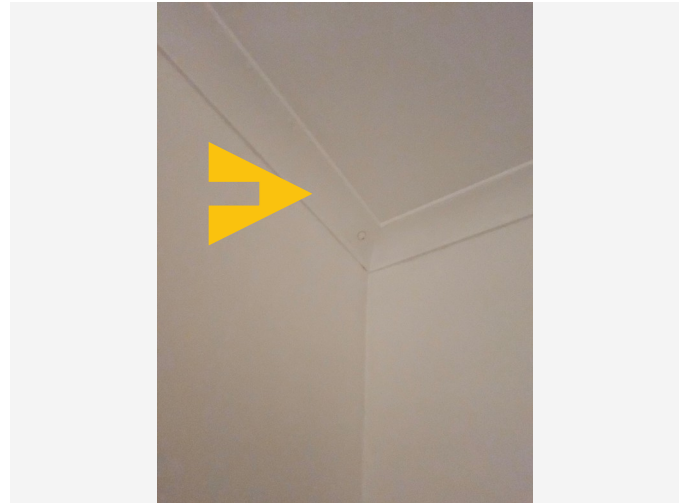
#	Type	Referentie	Resultaat
6.1	Puntmonster	2.2	Geen asbest

Beschrijving	Kroonlijsten gang en woonkamer
Omgeving	Binnen
Primaire drager	Plafond
Bindmiddel van materiaal	Gips - kalk
Gebondenheid op basis van bindmiddel	Niet-hechtgebonden
Hoeveelheid (oppervlakte - dikte - aantal)	• 4,00 m ² - 1,00 cm - 2 stuks
Totaal volume	0,08 m ³
Identificatiemethode	Een monstername door de asbestdeskundige met laboanalyse door een asbestlabo.
Destructieve handeling voor identificatie	Nee

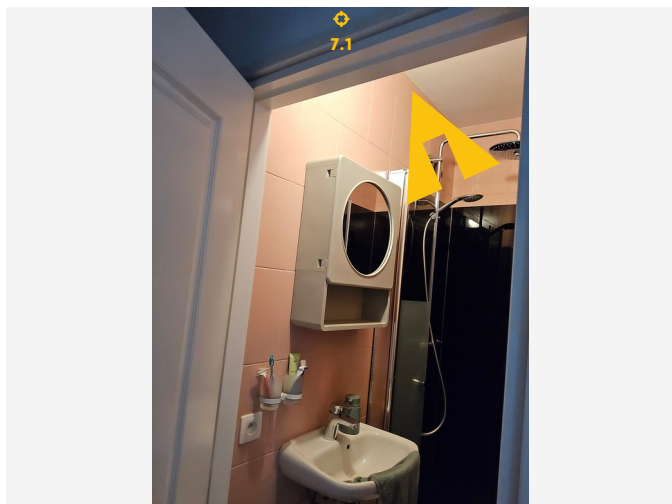
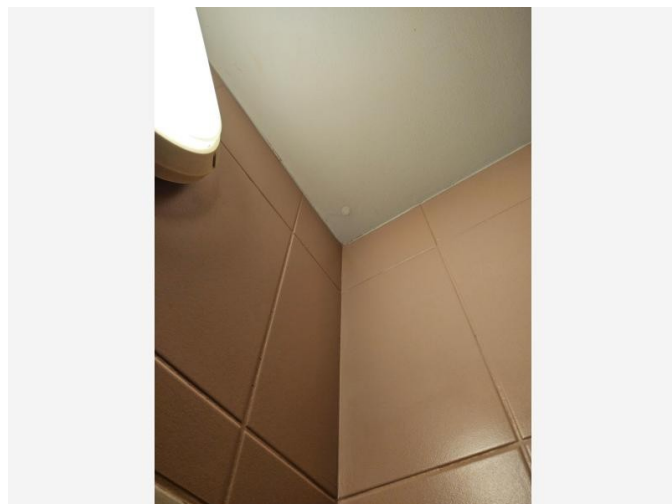
#	Type	Referentie	Resultaat
7.1	Mengmonster	2.1	Geen asbest

Beschrijving	Pleisterwerk plafonds appartement
Omgeving	Binnen
Primaire drager	Plafond
Bindmiddel van materiaal	Gips - kalk
Gebondenheid op basis van bindmiddel	Niet-hechtgebonden
Hoeveelheid (oppervlakte - dikte - aantal)	• 112,00 m ² - 1,00 cm - 1 stuk
Totaal volume	1,12 m ³
Identificatiemethode	Een monstername door de asbestdeskundige met laboanalyse door een asbestlabo.
Destructieve handeling voor identificatie	Nee
Opmerking	Het appartement beschikt niet over een privatieve trappenhal en stookplaats.
