# Asbestinventarisatetest

Fruithoflaan 15/1, 2600 Antwerpen

Attestnummer : 20260512-000521.000

Uitgegeven op : 12.05.2026

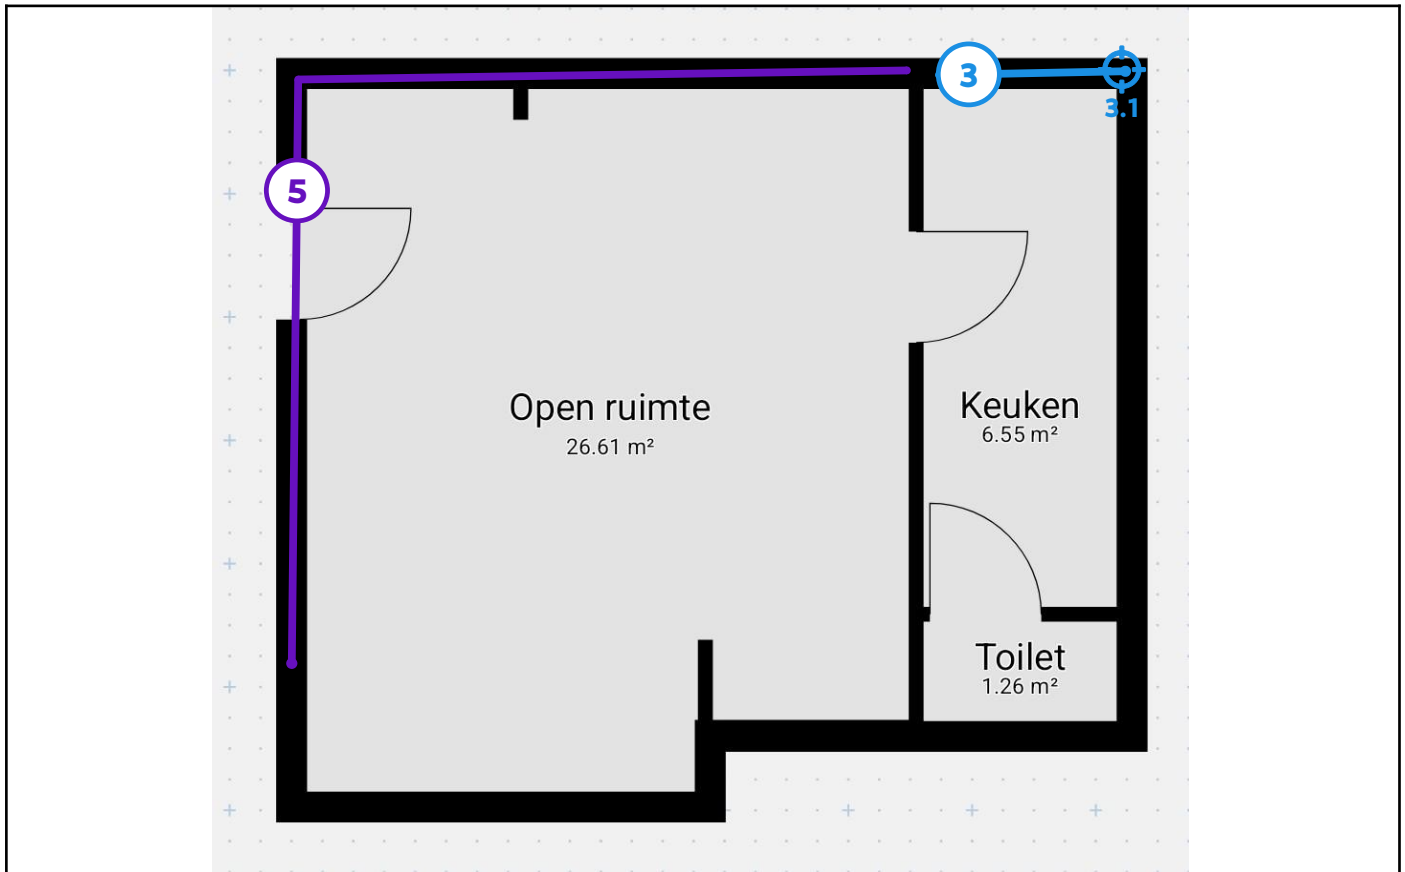
## Plan 1.1: Handelsruimte - gelijkvloers

Beschrijving	Type	Actie
3. Mastiek tussen glas en kader keukenraam	Geen asbest	-
3.1 Code: 2.1	Puntmonster	-
5. Afdichtingsmateriaal tussen glas en kader schrijnwerk open ruimte	Overige ruimte of materiaal	-

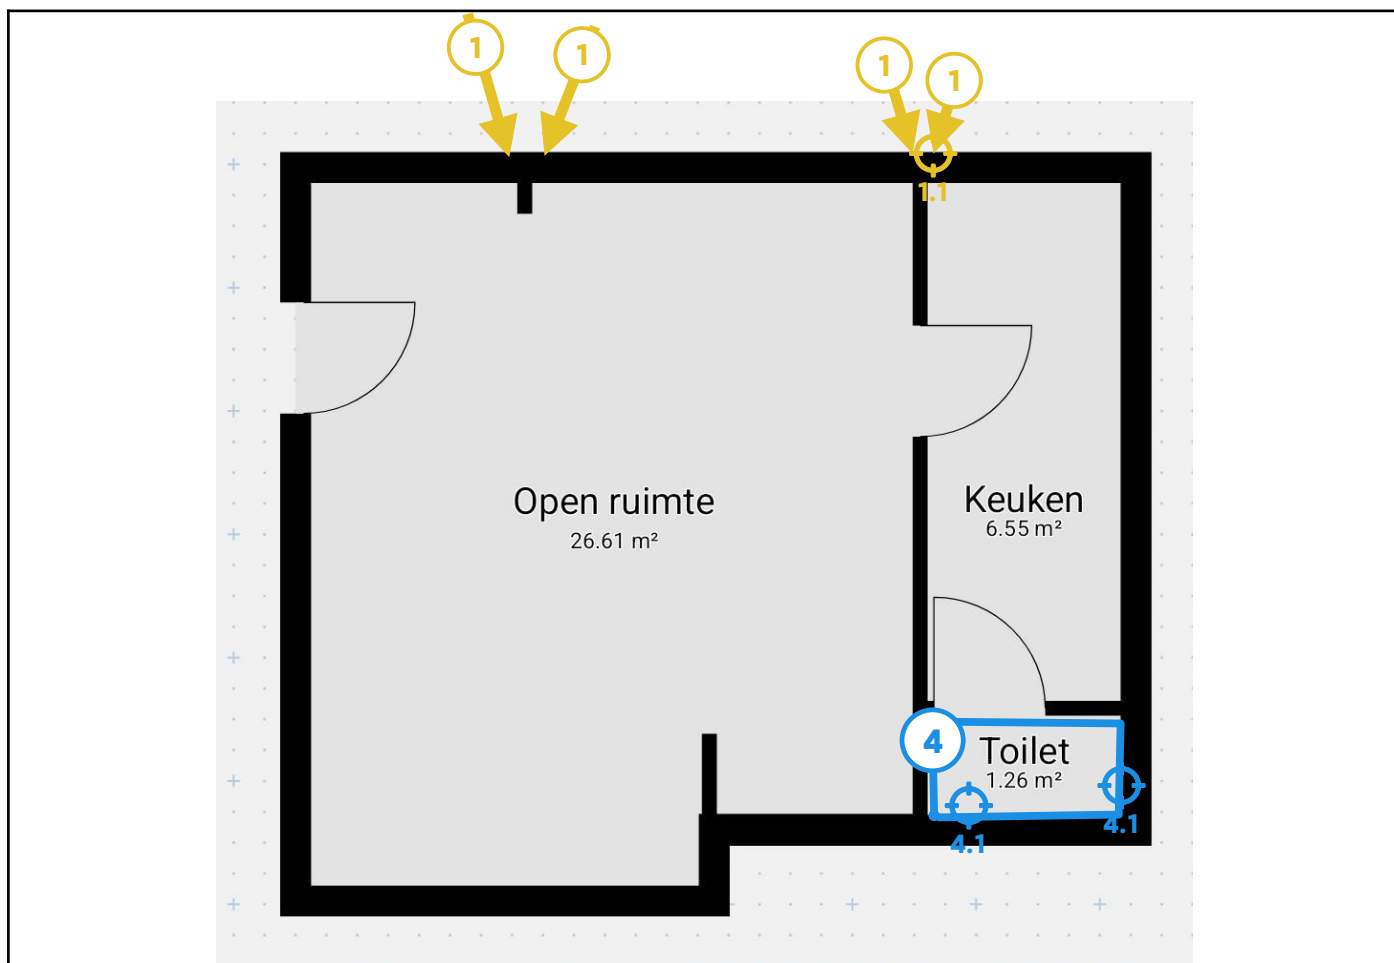
## Plan 1.2: Handelsruimte - gelijkvloers

Beschrijving	Type	Actie
1. Mastiek tussen kader schrijnwerk en achtergevel gebouw	Asbestmateriaal	Zorgvuldig beheren
1.1 Code: 2.2	Puntmonster	-
4. Pleisterwerk binnenmuren toilet	Geen asbest	-
4.1 Code: 1.1	Mengmonster	-

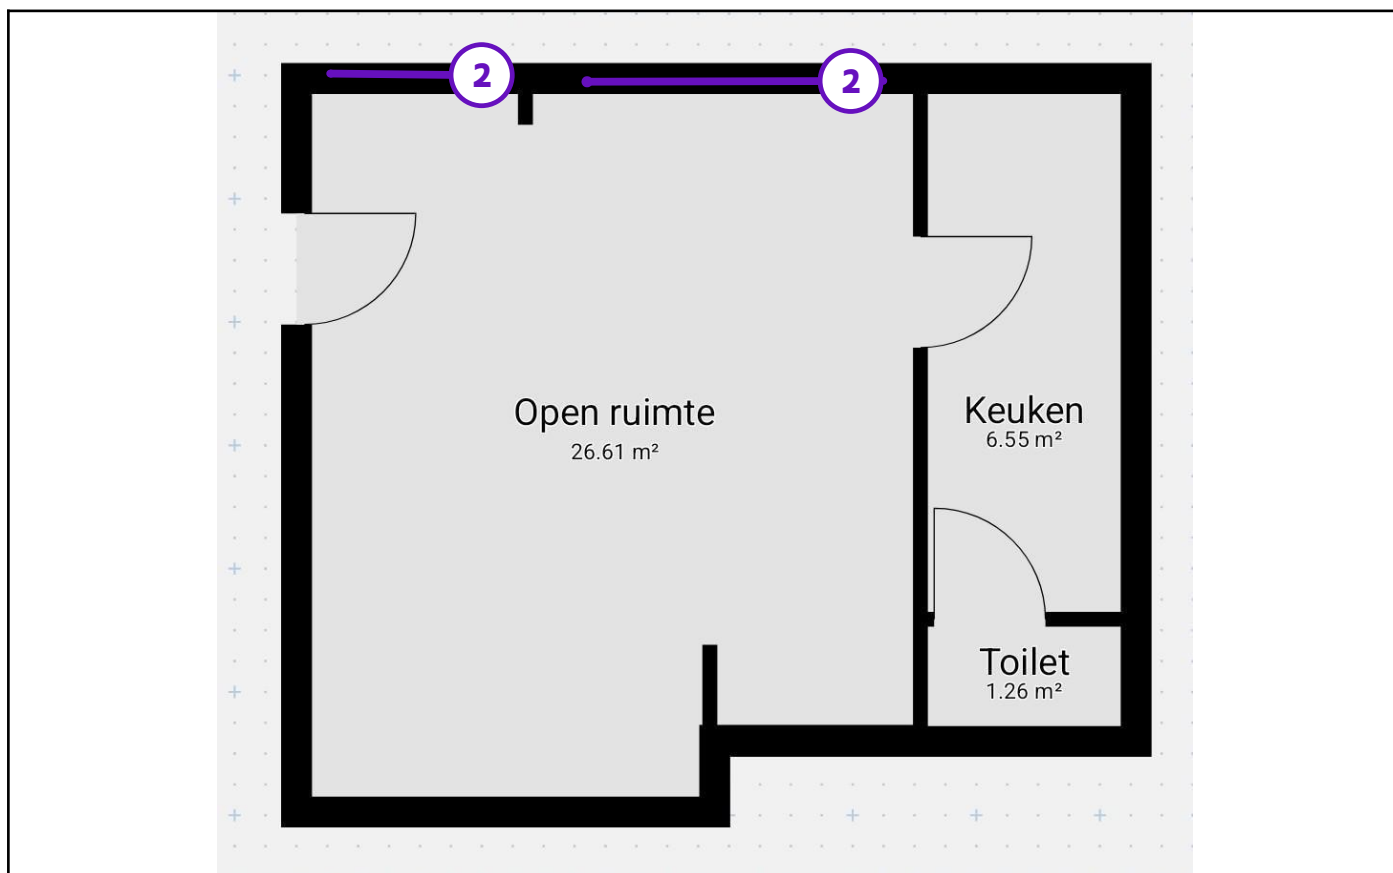
## Plan 1.3: Handelsruimte - gelijkvloers

Beschrijving	Type	Actie
2. Invulpanelen schrijnwerk open ruimte	Advies	-

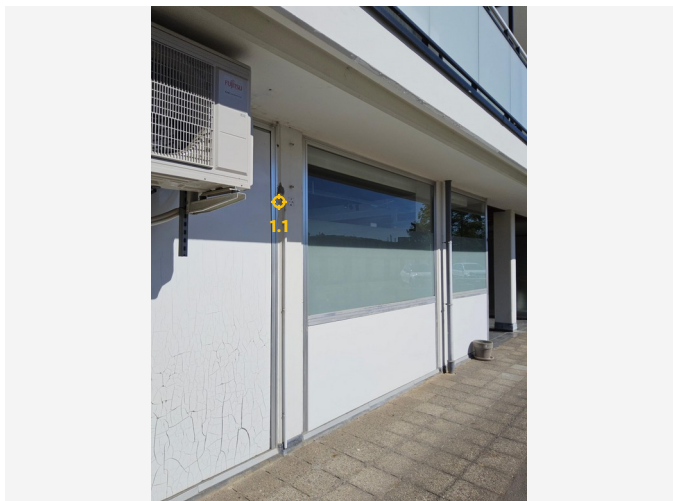
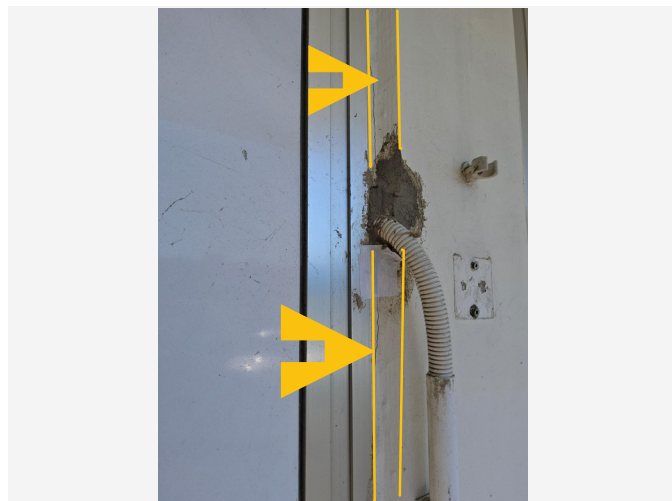
# Fiche 1: Mastiek tussen kader schrijnwerk en achtergevel gebouw

Asbestmateriaal

Het asbestmateriaal valt onder de mijlpaal van 2040.

Eindbeoordeling materiaalrisico	Laag materiaalrisico en/of verlaagde kans op vezelvrijgave
---------------------------------	--

Gebondenheid	Categorie 1: hechtgebonden in oorsprong
Asbestsoort (vezeltype)	Alleen chrysotiel aanwezig
Asbestconcentratie	Laag (< 50%)
Afschermingsgraad van het gehele materiaal	Geheel of deels vrij aan de buitenlucht, maar geen contact met binnenlucht
Toestand van het materiaal	Licht beschadigd, licht verweerd. Intacte calciumsilicaatplaat of materiaal met categorie 3-gebondenheid

#	Type	Referentie	Resultaat
1.1	Puntmonster	2.2	Chrysotiel

<b>Beschrijving</b>	Mastiek tussen kader schrijnwerk en achtergevel gebouw
<b>Omgeving</b>	Buiten
<b>Primaire drager</b>	Wandopening verticaal (raam, deur, ...)
<b>Asbestmateriaal</b>	In-situ afwerkingslagen - Pasta, stopverf, voegsel, stopsel, vulsel, mastiek, katten, ...
<b>Bindmiddel van asbestmateriaal</b>	Kitten, mastiek, pasta
<b>Gebondenheid op basis van bindmiddel</b>	Hecht
<b>Hoeveelheid (gewicht - aantal)</b>	<ul style="list-style-type: none"><li>• 2,00 kg - 4 stuks</li></ul>
<b>Totaal gewicht</b>	8,00 kg
<b>Eenvoudig bereikbaar</b>	Ja
<b>Bevestigingswijze</b>	<ul style="list-style-type: none"><li>• Verlijmd, ingegoten, versmeerd</li></ul>
<b>Identificatiemethode</b>	Een monstername door de asbestdeskundige met laboanalyse door een asbestlabo.
<b>Destructieve handeling voor identificatie</b>	Nee

Zorgvuldig beheren

- Zorg voor een veilig beheer. Vermijd het beschadigen van het asbestmateriaal. Controleer de toestand jaarlijks op wijzigingen.

- Eenvoudige handelingen: mag via doe-het-zelf of door werknemer(s) met opleidingsattest eenvoudige handelingen  
Indien het materiaal niet beschadigd geraakt en men stofvorming vermijdt mag dit eventueel door een doe-het-zelf of werknemer(s) met opleidingsattest eenvoudige handelingen verwijderd worden. Dit is enkel mogelijk mits het nemen van de juiste voorzorgsmaatregelen, het gebruik van de nodige PBM's (een aansluitend stofmasker beschermingsklasse FFP3, wegwerphandschoenen, een wegwerpoverall (Cat. III, Type 5 en 6) en afspoelbare schoenen) en mits het materiaal goed bevochtigd of gefixeerd wordt tijdens de verwijdering. De mastiek moet voorzichtig los geschraapt worden met handgereedschap (bv. met een priem of platte schroevendraaier). Nadien dient deze hermetisch afgesloten en dubbel verpakt afgevoerd te worden naar een recyclagepark of kan het opgehaald worden door een geregistreerde asbestinzamelaar. Bij verwijdering door een aannemer of erkend asbestverwijderaar staat die zelf in voor het correct afvoeren van het asbestafval.

- Eenvoudige handelingen: enkel door erkend asbestverwijderaar  
Indien blijkt dat deze toepassing niet op een veilige manier verwijderd kan worden dient u beroep te doen op een erkend asbestverwijderaar. Hermetische zone zal normaal gezien niet nodig zijn aangezien een asbestverwijderaar deze hechtgebonden toepassing kan verwijderen zonder bijkomende vrijgave van asbest.

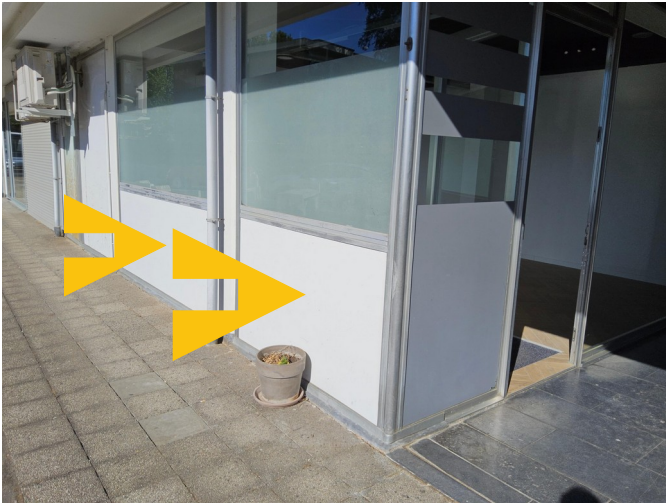
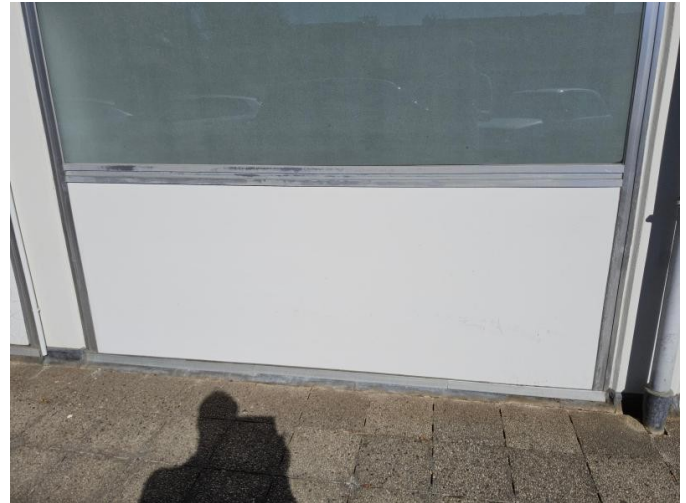
De invulpanelen zijn relatief buigzaam en klinken dof bij het aantikken. Geen eigenschappen van asbestverdachte Glasal-plaatmateriaal. Niet asbestverdacht.

<b>Basis voor advies</b>	De asbestdeskundige beoordeelt het materiaal als niet-asbestverdacht.
--------------------------	---

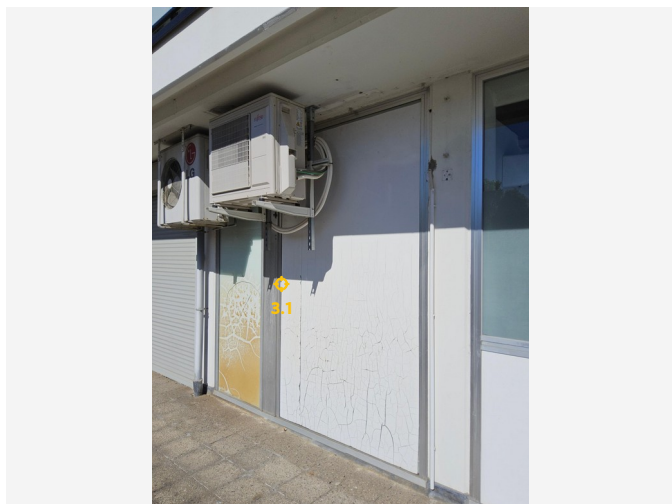
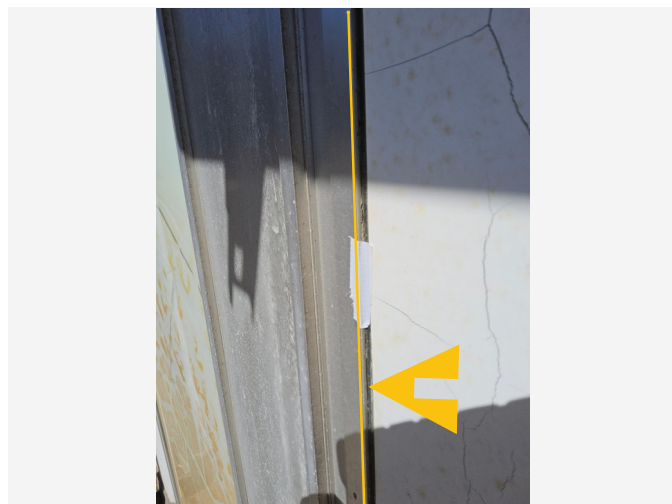
Geen asbest

#	Type	Referentie	Resultaat
3.1	Puntmonster	2.1	Geen asbest

<b>Beschrijving</b>	Mastiek tussen glas en kader keukenraam
<b>Omgeving</b>	Grenst aan binnen- en buitenlucht
<b>Primaire drager</b>	Wandopening verticaal (raam, deur, ...)
<b>Bindmiddel van materiaal</b>	Kitten, mastiek, pasta
<b>Gebondenheid op basis van bindmiddel</b>	Hecht
<b>Hoeveelheid (lengte - aantal)</b>	<ul style="list-style-type: none"><li>• 9,00 m - 1 stuk</li></ul>
<b>Totale lengte</b>	9,00 m
<b>Identificatiemethode</b>	Een monstername door de asbestdeskundige met laboanalyse door een asbestlabo.
<b>Destructieve handeling voor identificatie</b>	Nee

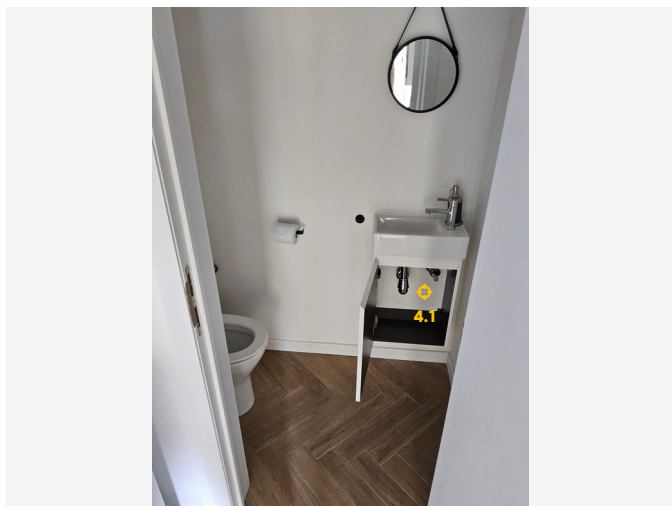
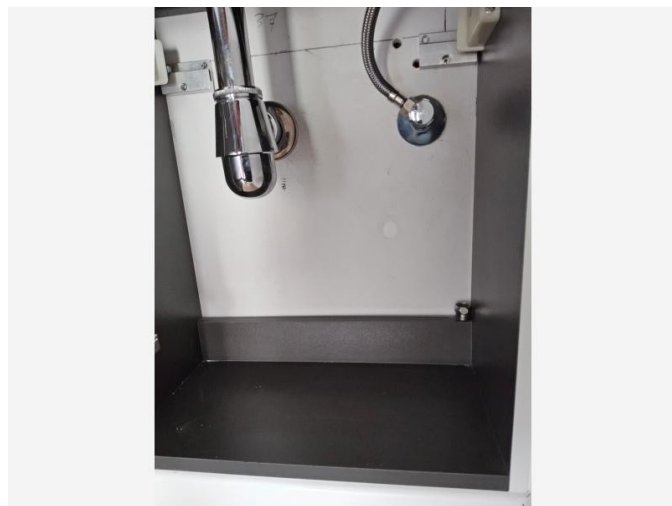
## Fiche 4: Pleisterwerk binnenmuren toilet

Geen asbest

#	Type	Referentie	Resultaat
4.1	Mengmonster	1.1	Geen asbest

<b>Beschrijving</b>	Pleisterwerk binnenmuren toilet
<b>Omgeving</b>	Binnen
<b>Primaire drager</b>	Binnenwand
<b>Bindmiddel van materiaal</b>	Gips - kalk
<b>Gebondenheid op basis van bindmiddel</b>	Niet-hechtgebonden
<b>Hoeveelheid (oppervlakte - dikte - aantal)</b>	• 8,00 m <sup>2</sup> - 1,00 cm - 1 stuk
<b>Totaal volume</b>	0,08 m <sup>3</sup>
<b>Identificatiemethode</b>	Een monstername door de asbestdeskundige met laboanalyse door een asbestlabo.
<b>Destructieve handeling voor identificatie</b>	Nee
<b>Opmerking</b>	Alle andere muren in deze handelsruimte werden afgewerkt met niet-asbestverdachte gipskartonplaten.

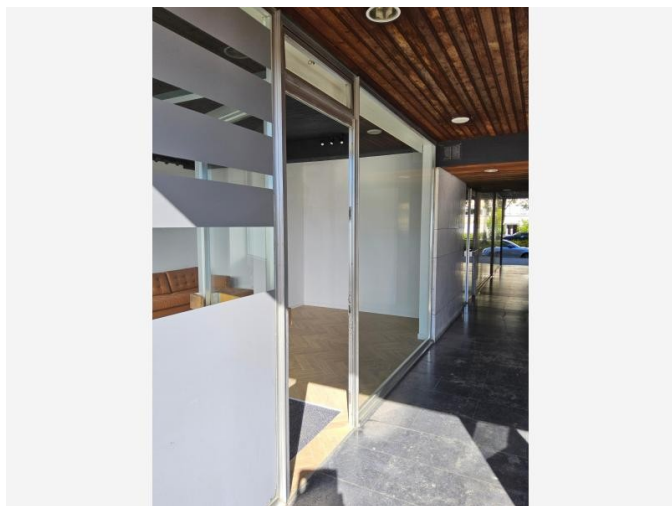
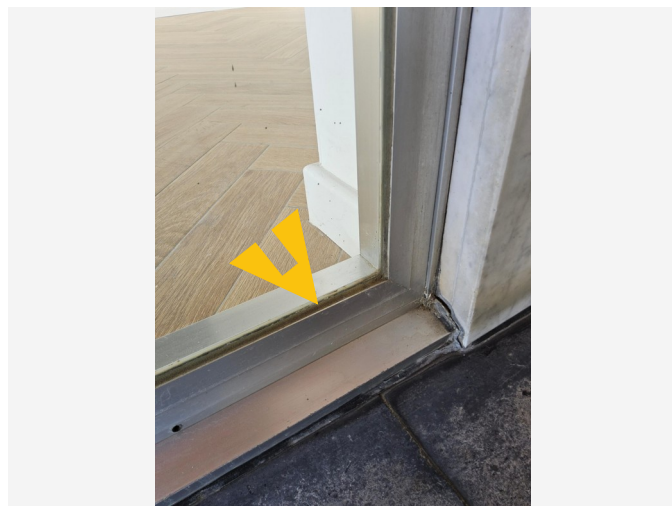
### Fiche 5: Afdichtingsmateriaal tussen glas en kader schrijnwerk open ruimte

Beschrijving	Notitie	Terug te vinden op plannen
Fiche 5: Afdichtingsmateriaal tussen glas en kader schrijnwerk open ruimte	Soepele silicone. Opgelet, mogelijks nog restanten van oude mastiek aanwezig onder deze silicone. Zie staalname 2.1 keukenraam.	Plan 1.1: Handelsruimte - gelijkvloers
