Asbestinventarisatetest

Fruithoflaan 93, 2600 Antwerpen

Attestnummer : 20260514-000178.000

Uitgegeven op : 14.05.2026

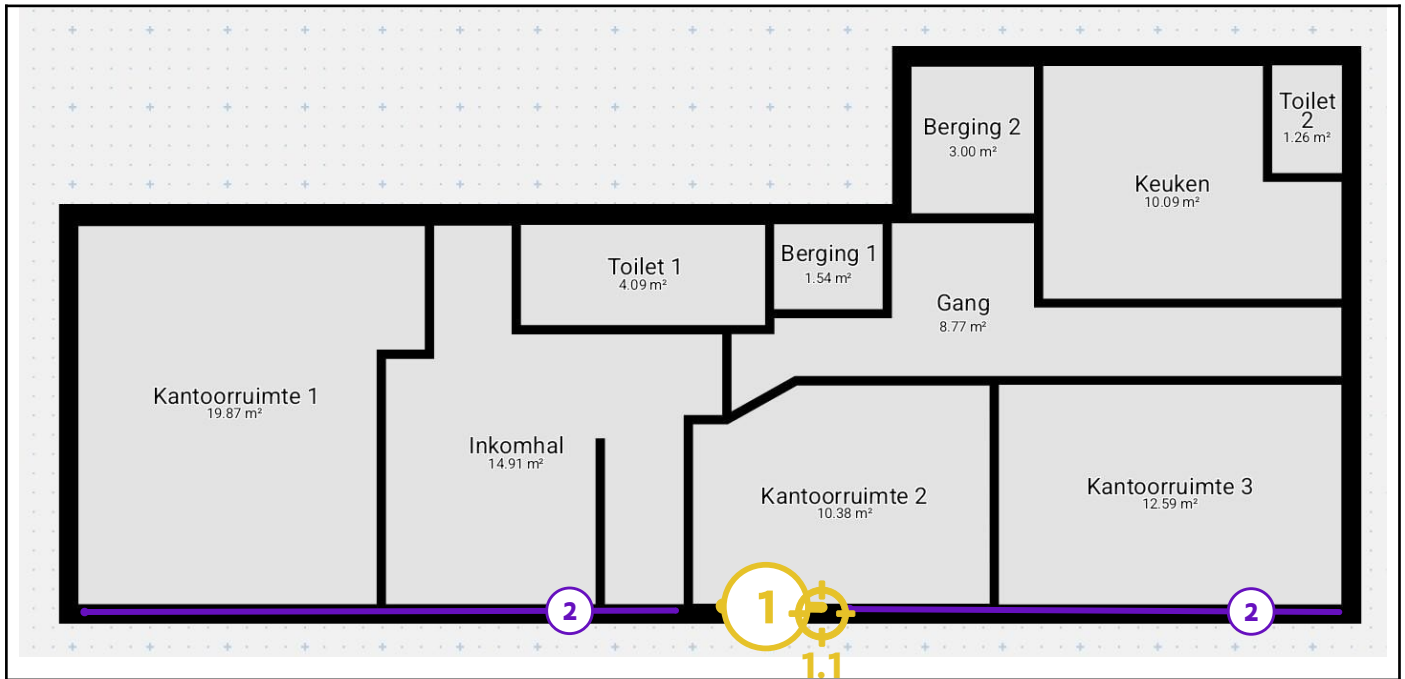
Plan 1.1: Kantoorruimte

Beschrijving	Type	Actie
1. Afdichtingsmateriaal tussen glas en kader inkomdeur rechts	Asbestmateriaal	Zorgvuldig beheren
1.1 Code: 1.1	Puntmonster	-
2. Afdichtingsmateriaal tussen glas en raamkaders en inkomdeur links	Overige ruimte of materiaal	-

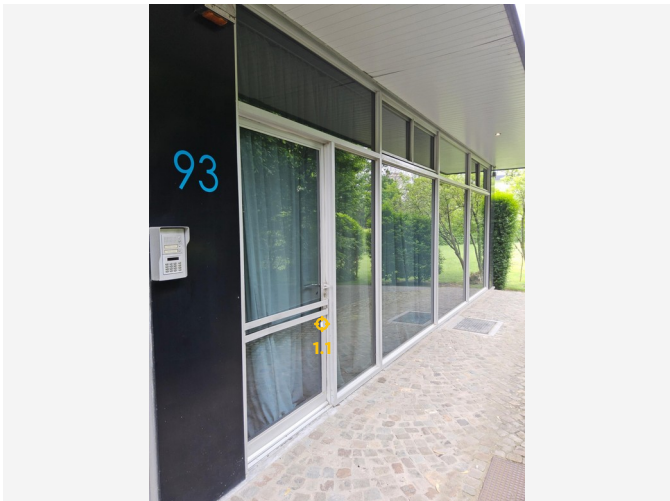
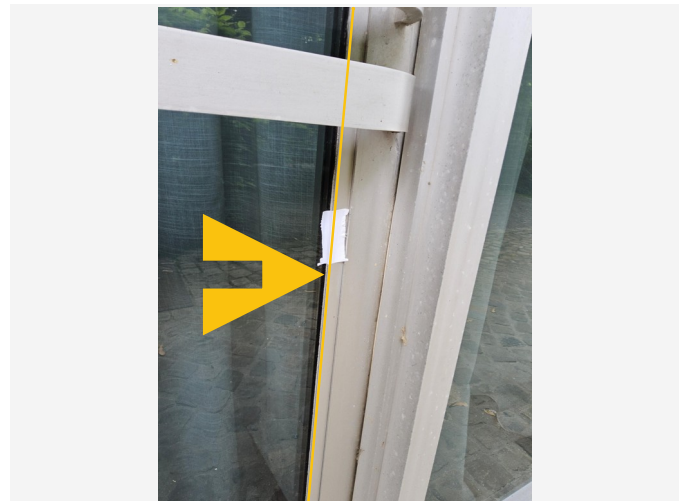
Eindbeoordeling materiaalrisico	Laag materiaalrisico en/of verlaagde kans op vezelvrijgave
---------------------------------	--

Gebondenheid	Categorie 1: hechtgebonden in oorsprong
Asbestsoort (vezeltype)	Alleen chrysotiel aanwezig
Asbestconcentratie	Laag (< 50%)
Afschermingsgraad van het gehele materiaal	Geheel of deels vrij aan de binnenlucht, maar geen contact met binnenluchtstromen
Toestand van het materiaal	Licht beschadigd, licht verweerd. Intacte calciumsilicaatplaat of materiaal met categorie 3-gebondenheid

#	Type	Referentie	Resultaat
1.1	Puntmonster	1.1	Chrysotiel

Beschrijving	Afdichtingsmateriaal tussen glas en kader inkomdeur rechts
Omgeving	Grenst aan binnen- en buitenlucht
Primaire drager	Wandopening verticaal (raam, deur, ...)
Asbestmateriaal	In-situ afwerkingslagen - Pasta, stopverf, voegsel, stopsel, vulsel, mastiek, katten, ...
Bindmiddel van asbestmateriaal	Kitten, mastiek, pasta
Gebondenheid op basis van bindmiddel	Hecht
Hoeveelheid (gewicht - aantal)	<ul style="list-style-type: none">• 2,00 kg - 1 stuk
Totaal gewicht	2,00 kg
Eenvoudig bereikbaar	Ja
Bevestigingswijze	<ul style="list-style-type: none">• Verlijmd, ingegoten, versmeerd
Identificatiemethode	Een monstername door de asbestdeskundige met laboanalyse door een asbestlabo.
Destructieve handeling voor identificatie	Nee
Opmerking	Opgelet, waarschijnlijk bevatten alle ramen en deuren dit type mastiek.

Zorgvuldig beheren

- Zorg voor een veilig beheer. Vermijd het beschadigen van het asbestmateriaal. Controleer de toestand jaarlijks op wijzigingen.

- Eenvoudige handelingen: mag via doe-het-zelf of door werknemer(s) met opleidingsattest eenvoudige handelingen
Indien het materiaal niet beschadigd geraakt en men stofvorming vermijdt mag dit eventueel door een doe-het-zelver of werknemer(s) met opleidingsattest eenvoudige handelingen verwijderd worden. De volledige verwijdering van het schrijnwerk geniet de voorkeur. Zo niet, mag de mastiek ook los geschraapt worden. Dit is enkel mogelijk mits het nemen van de juiste voorzorgsmaatregelen, het gebruik van de nodige PBM's (een aansluitend stofmasker beschermingsklasse FFP3, wegwerphandschoenen, een wegweroverall (Cat. III, Type 5 en 6) en afspoelbare schoenen) en mits het materiaal goed bevochtigd of gefixeerd wordt tijdens de verwijdering. De mastiek moet voorzichtig los geschraapt worden met handgereedschap (bv. met een priem of platte schroevendraaier). Het afval dient hermetisch afgesloten en dubbel verpakt afgevoerd te worden naar een recyclingpark of kan opgehaald worden door een geregistreerde asbestinzamelaar. Bij verwijdering door een aannemer of erkend asbestverwijderaar staat die zelf in voor het correct afvoeren van het asbestafval.

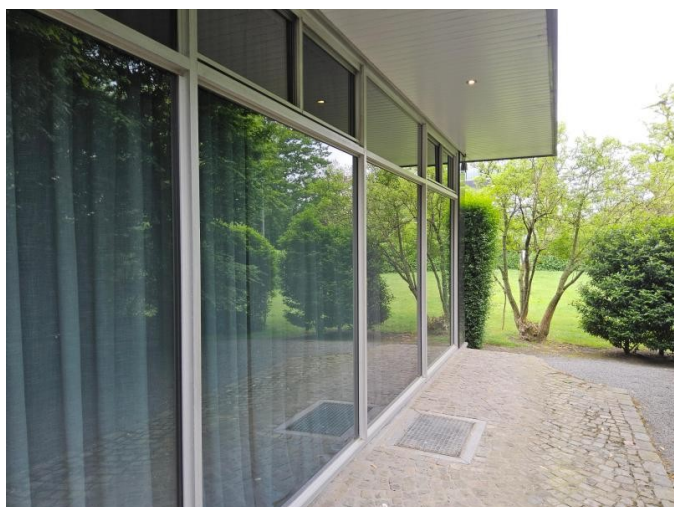
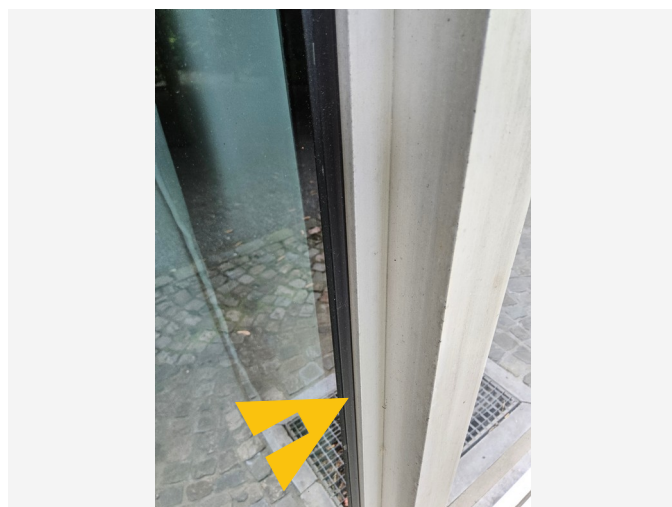
Beschrijving	Notitie	Terug te vinden op plannen
Fiche 2: Afdichtingsmateriaal tussen glas en raamkaders en inkomdeur links	Het afdichtingsmateriaal werd afgewerkt met niet-asbestverdachte rubber. Waarschijnlijk dezelfde type mastiek onder deze rubbers als diegene aangetroffen in de rechtse inkomdeur (zie laboresultaten staal 1.1). Dit kan niet met zekerheid worden vastgesteld binnen het kader van het niet-destructief onderzoek.	Plan 1.1: Kantoorruimte

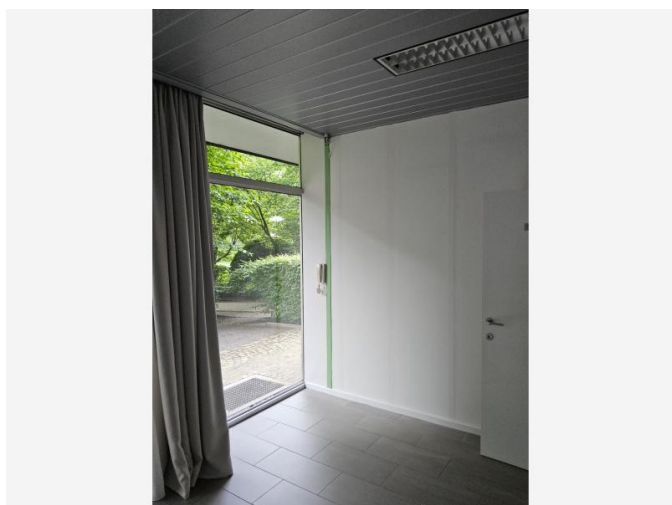
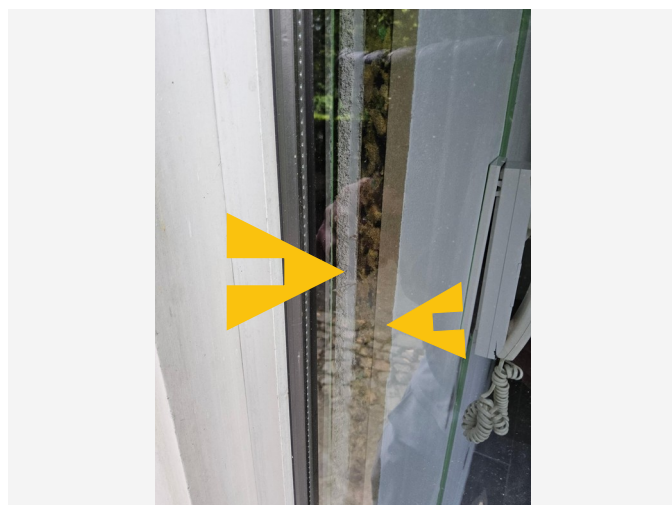
Beschrijving	Notitie	Terug te vinden op plannen
Fiche 3: Binnenwanden kantoorruimte	Alle binnenwanden werden vervaardigd uit niet-asbestverdachte gipskartonplaten.	Plan 1.3: Kantoorruimte
Fiche 4: Dakbedekking	Zie asbestattest gemeenschappelijke delen	-
Fiche 5: Onderdak	Zie asbestattest gemeenschappelijke delen	-
Fiche 6: Rookgaskanalen	Zie asbestattest gemeenschappelijke delen	-
Fiche 7: Lift	Zie asbestattest gemeenschappelijke delen	-
Fiche 8: Afdichtingsmateriaal rond schrijnwerk kantoorruimte	Geen afdichtingsmateriaal aangetroffen.	-
Fiche 9: Stookketel	Zie asbestattest gemeenschappelijke delen	-
Fiche 10: Valse plafonds kantoorruimte	-	Plan 1.2: Kantoorruimte
Fiche 11: Leidingisolatie	-	-
