Asbestinventarisatetest

Karmelietenstraat 66/201, 2600 Antwerpen

Attestnummer : 20260520-000202.000

Asbestveilig (maar niet asbestvrij)

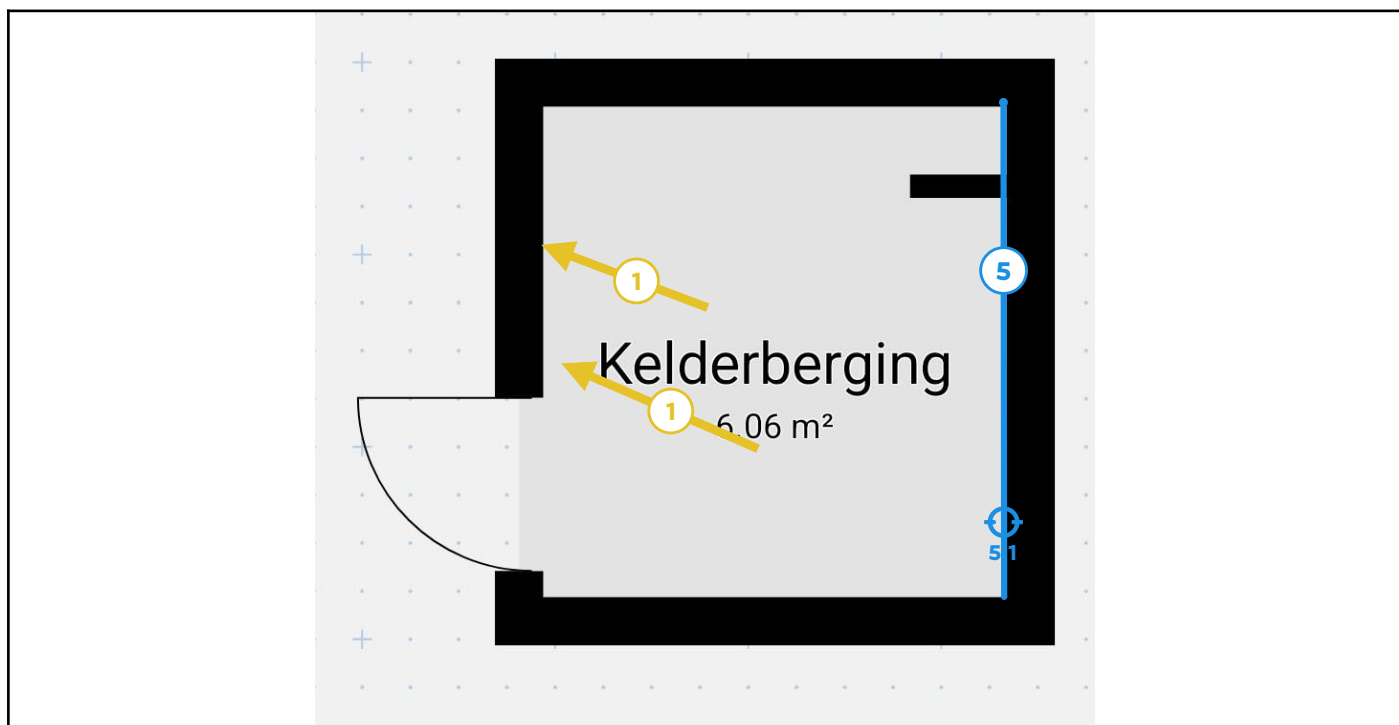
Plan 1.3: Kelderberging

Beschrijving	Type	Actie
1. Bakeliet stopcontact, lichtpunt en lichtschakelaar kelderberging	Asbestmateriaal	Zorgvuldig beheren
5. Waterkering muur kelderberging	Geen asbest	-
5.1 Code: 3.1	Puntmonster	-

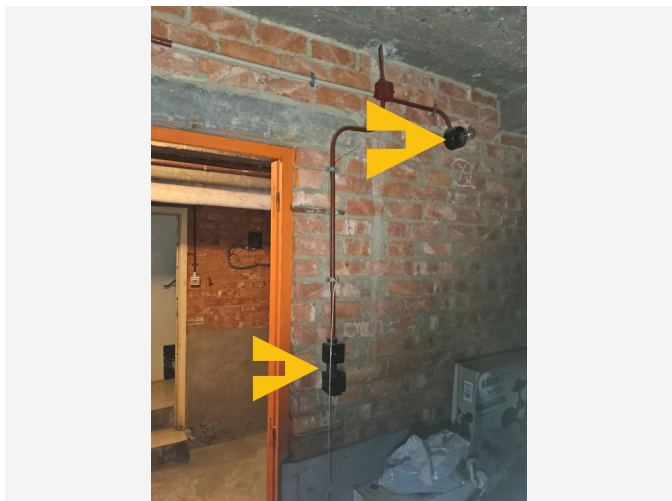
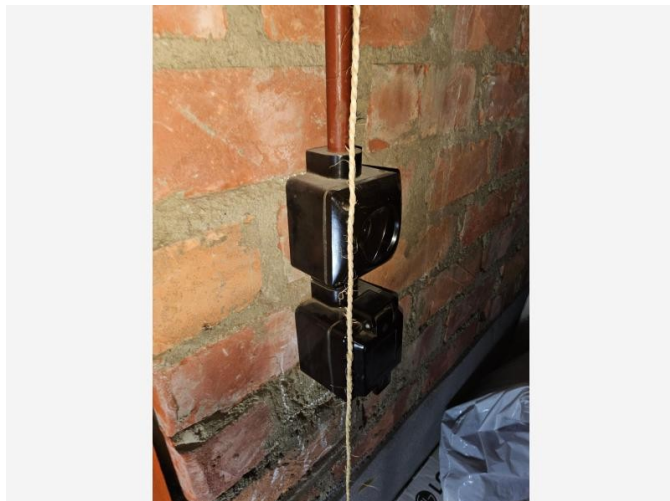
Fiche 1: Bakeliet stopcontact, lichtpunt en lichtschakelaar kelderberging

Asbestmateriaal

Het asbestmateriaal valt onder de mijlpaal van 2040.

Eindbeoordeling materiaalrisico	Laag materiaalrisico en/of verlaagde kans op vezelvrijgave
---------------------------------	--

Gebondenheid	Categorie 1: hechtgebonden in oorsprong
Asbestsoort (vezeltype)	Crocidoliet aanwezig
Asbestconcentratie	Laag (< 50%)
Afschermingsgraad van het gehele materiaal	Geheel of deels vrij aan de binnenlucht, maar geen contact met binnenluchtstromen
Toestand van het materiaal	Onbeschadigd, niet verweerd

- Zorg voor een veilig beheer. Vermijd het beschadigen van het asbestmateriaal. Controleer de toestand jaarlijks op wijzigingen.
- Voer bijkomende staalname(s) uit.

- Eenvoudige handelingen: mag via doe-het-zelf of door werknemer(s) met opleidingsattest eenvoudige handelingen
Indien het materiaal niet beschadigd geraakt en men stofvorming vermijdt mag dit eventueel door een doe-het-zelf of werknemer(s) met opleidingsattest eenvoudige handelingen verwijderd worden. Dit is enkel mogelijk mits het nemen van de juiste voorzorgsmaatregelen, het gebruik van de nodige PBM's (een aansluitend stofmasker beschermingsklasse FFP3, wegwerphandschoenen, een wegweroverall (Cat. III, Type 5 en 6) en afspoelbare schoenen). Verwijder de bakeliet toepassingen voorzichtig met handgereedschap (voorzichtig losschroeven). De asbesthoudende toepassing mag in geen geval met machinaal gereedschap verwijderd worden om het risico op vrijgave van asbestdeeltjes zo veel als mogelijk in te perken. Het afval dient hermetisch afgesloten en dubbel verpakt afgevoerd te worden naar een recyclagepark of kan opgehaald worden door een geregistreerde asbestinzamelaar. Bij verwijdering door een aannemer of erkend

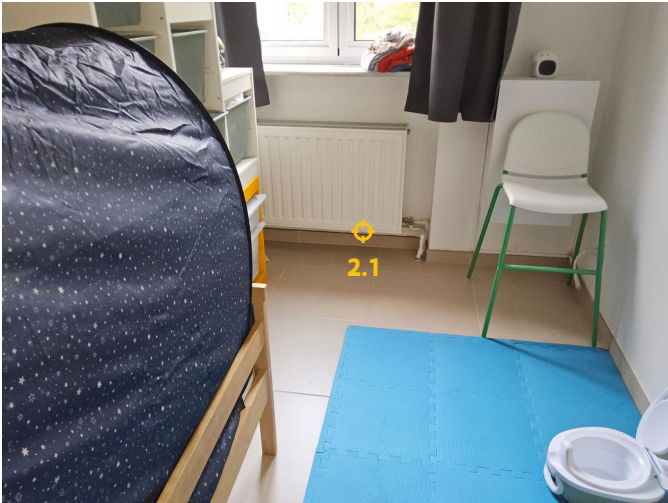
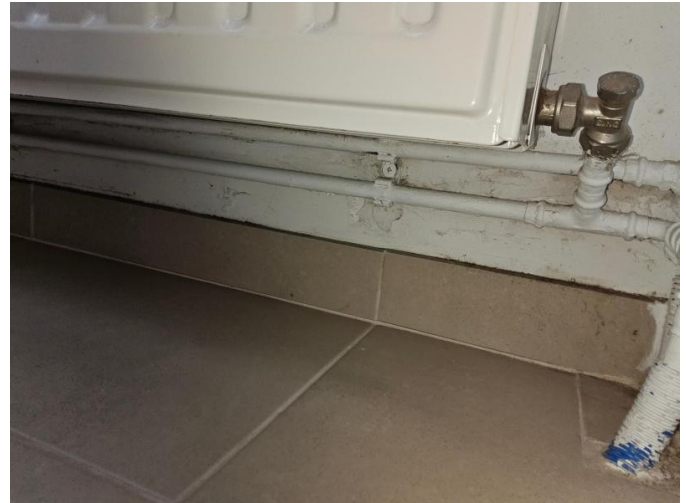
Fiche 2: Pleisterwerk binnenmuren appartement

Geen asbest

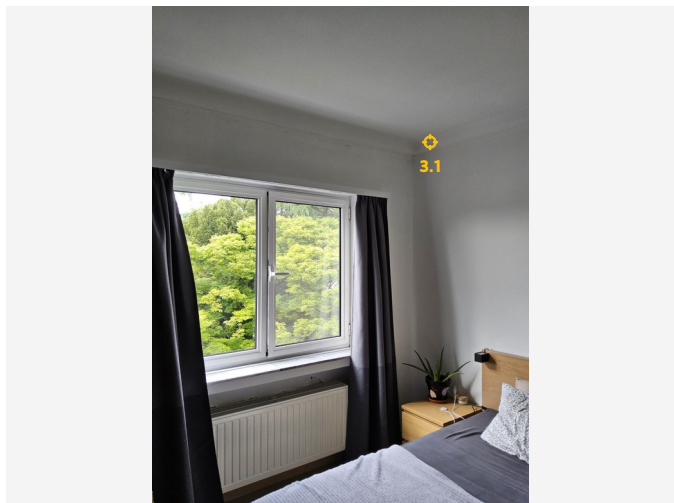
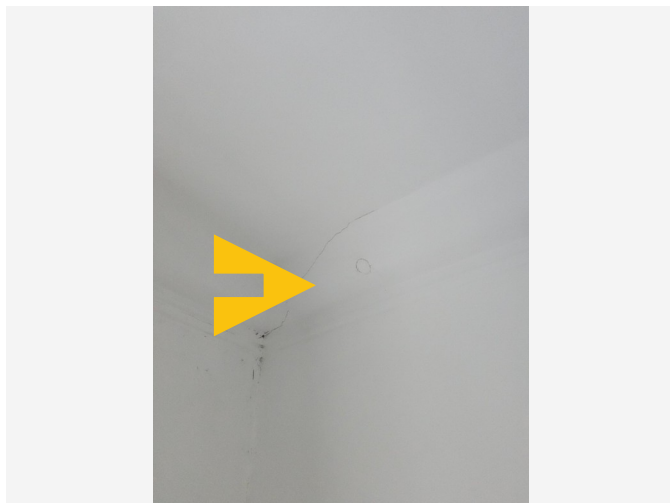
Fiche 3: Kroonlijsten slaapkamer 2 en woonkamer appartement

Geen asbest

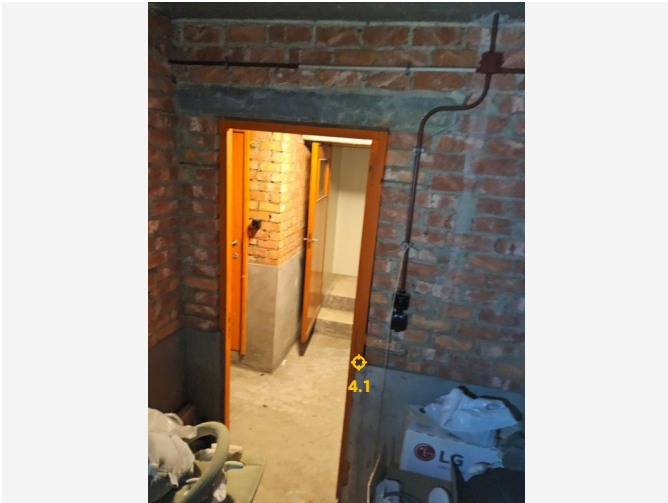
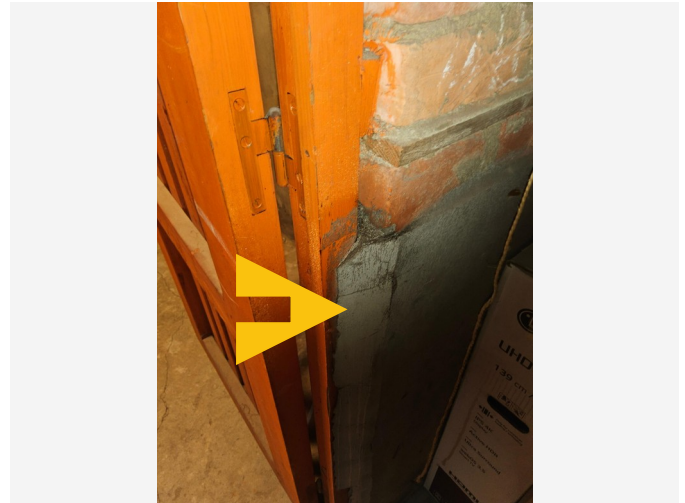
Geen asbest

#	Type	Referentie	Resultaat
4.1	Mengmonster	1.2	Geen asbest

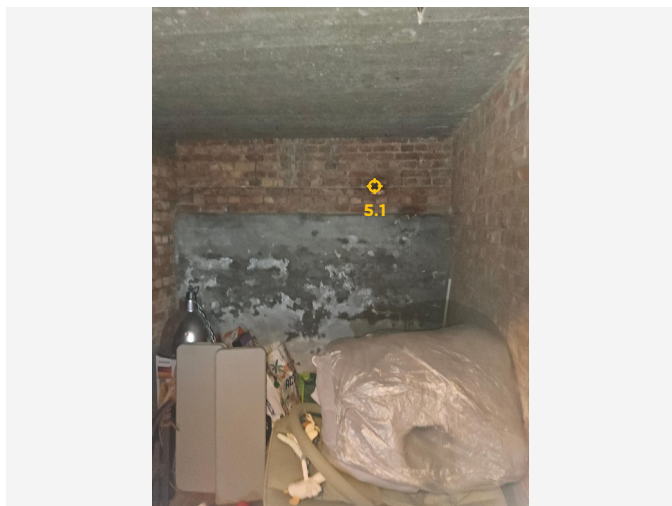
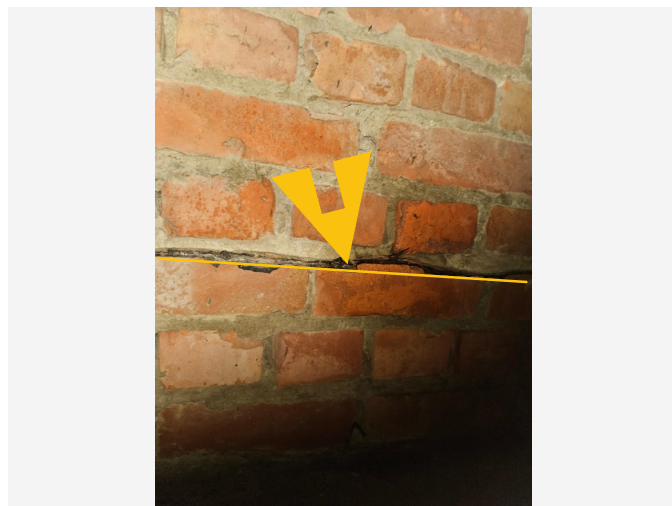
Geen asbest

#	Type	Referentie	Resultaat
5.1	Puntmonster	3.1	Geen asbest
