# Asbestinventarisatetest

Ringlaan 73/002, 2610 Antwerpen

Attestnummer : 20260504-000484.000

## Niet-asbestveilig

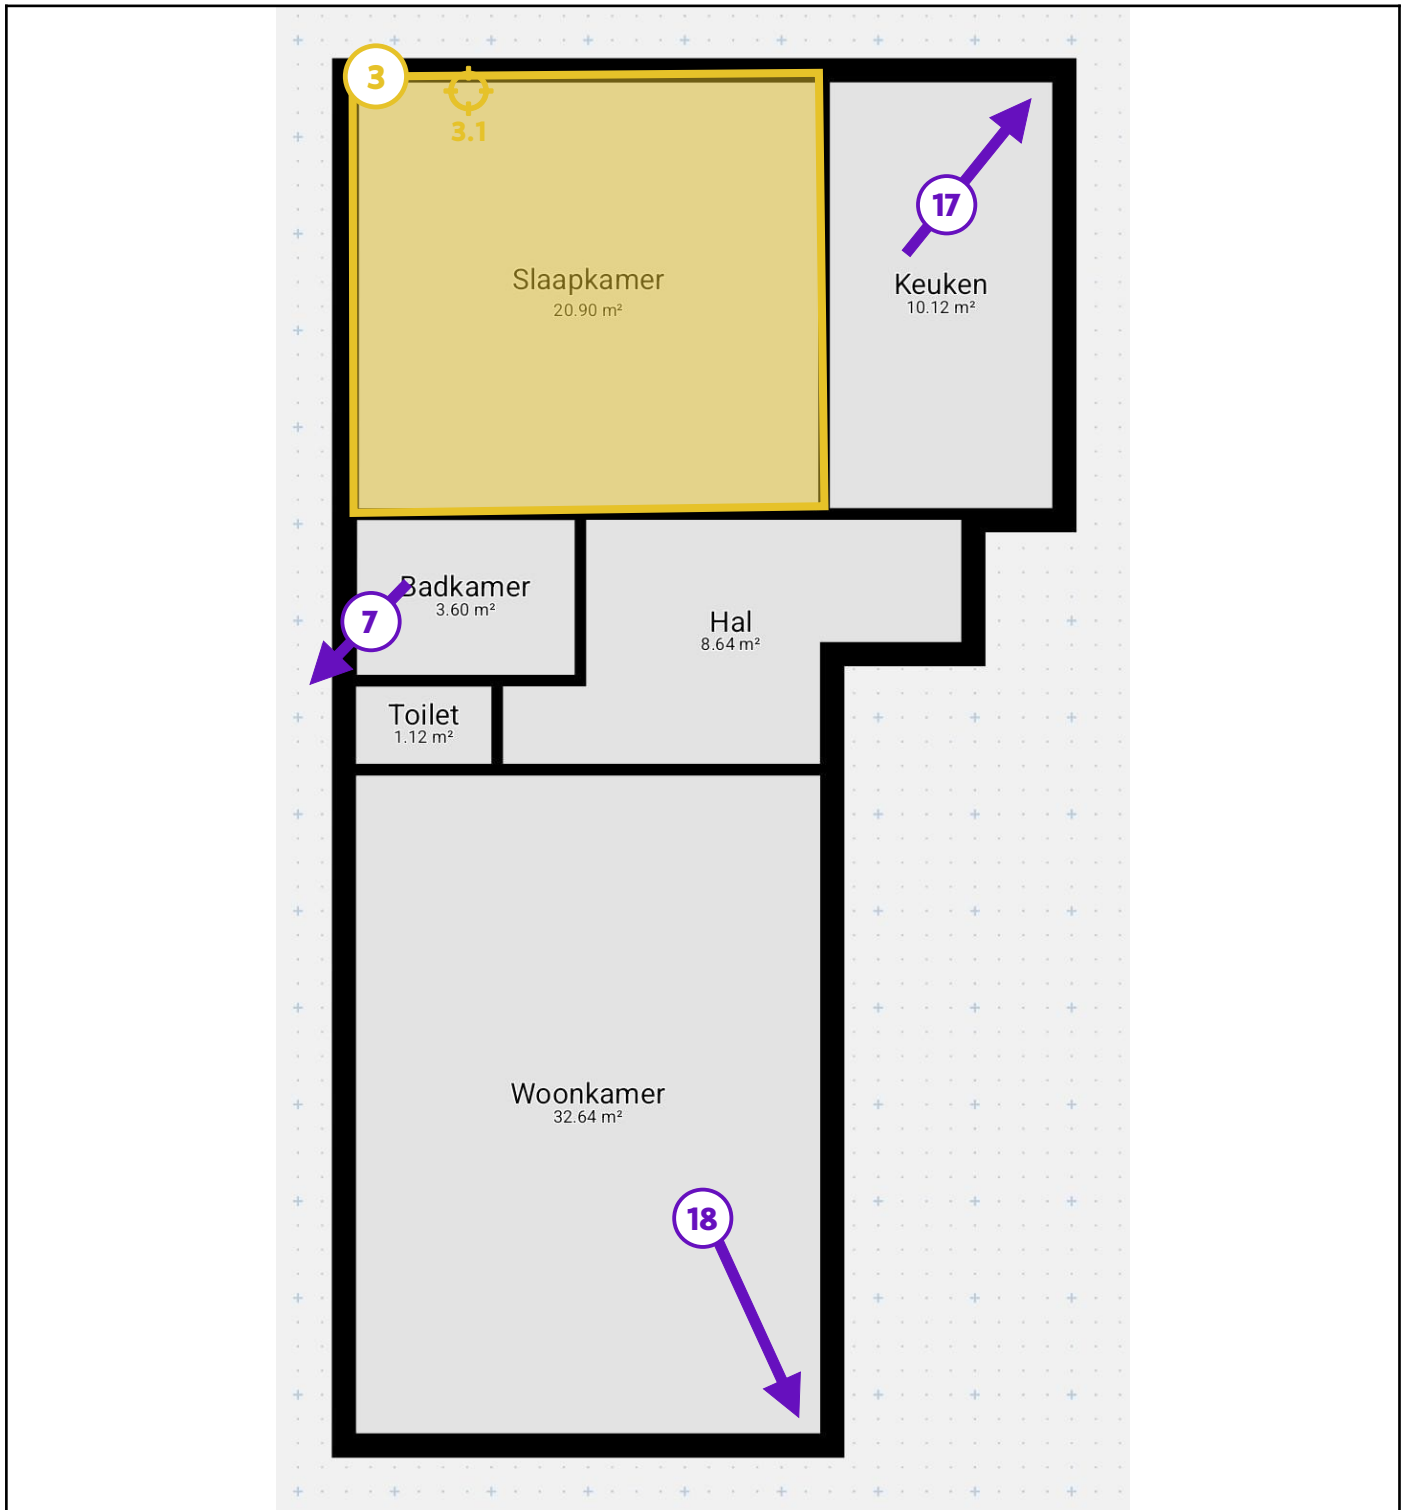
## Plan 1.2: Appartement bus 002

Beschrijving	Type	Actie
3. Vinyltegels onder laminaat slaapkamer (incl. zwarte lijmlaag)	Asbestmateriaal	Zorgvuldig beheren

3.1 Code: 5.1	Puntmonster	-
7. Asbestverdachte koker technische schacht achter badkamer en toilet	Advies	-
17. Leidingisolatie keuken	Overige ruimte of materiaal	-
18. Leidingisolatie woonkamer	Overige ruimte of materiaal	-

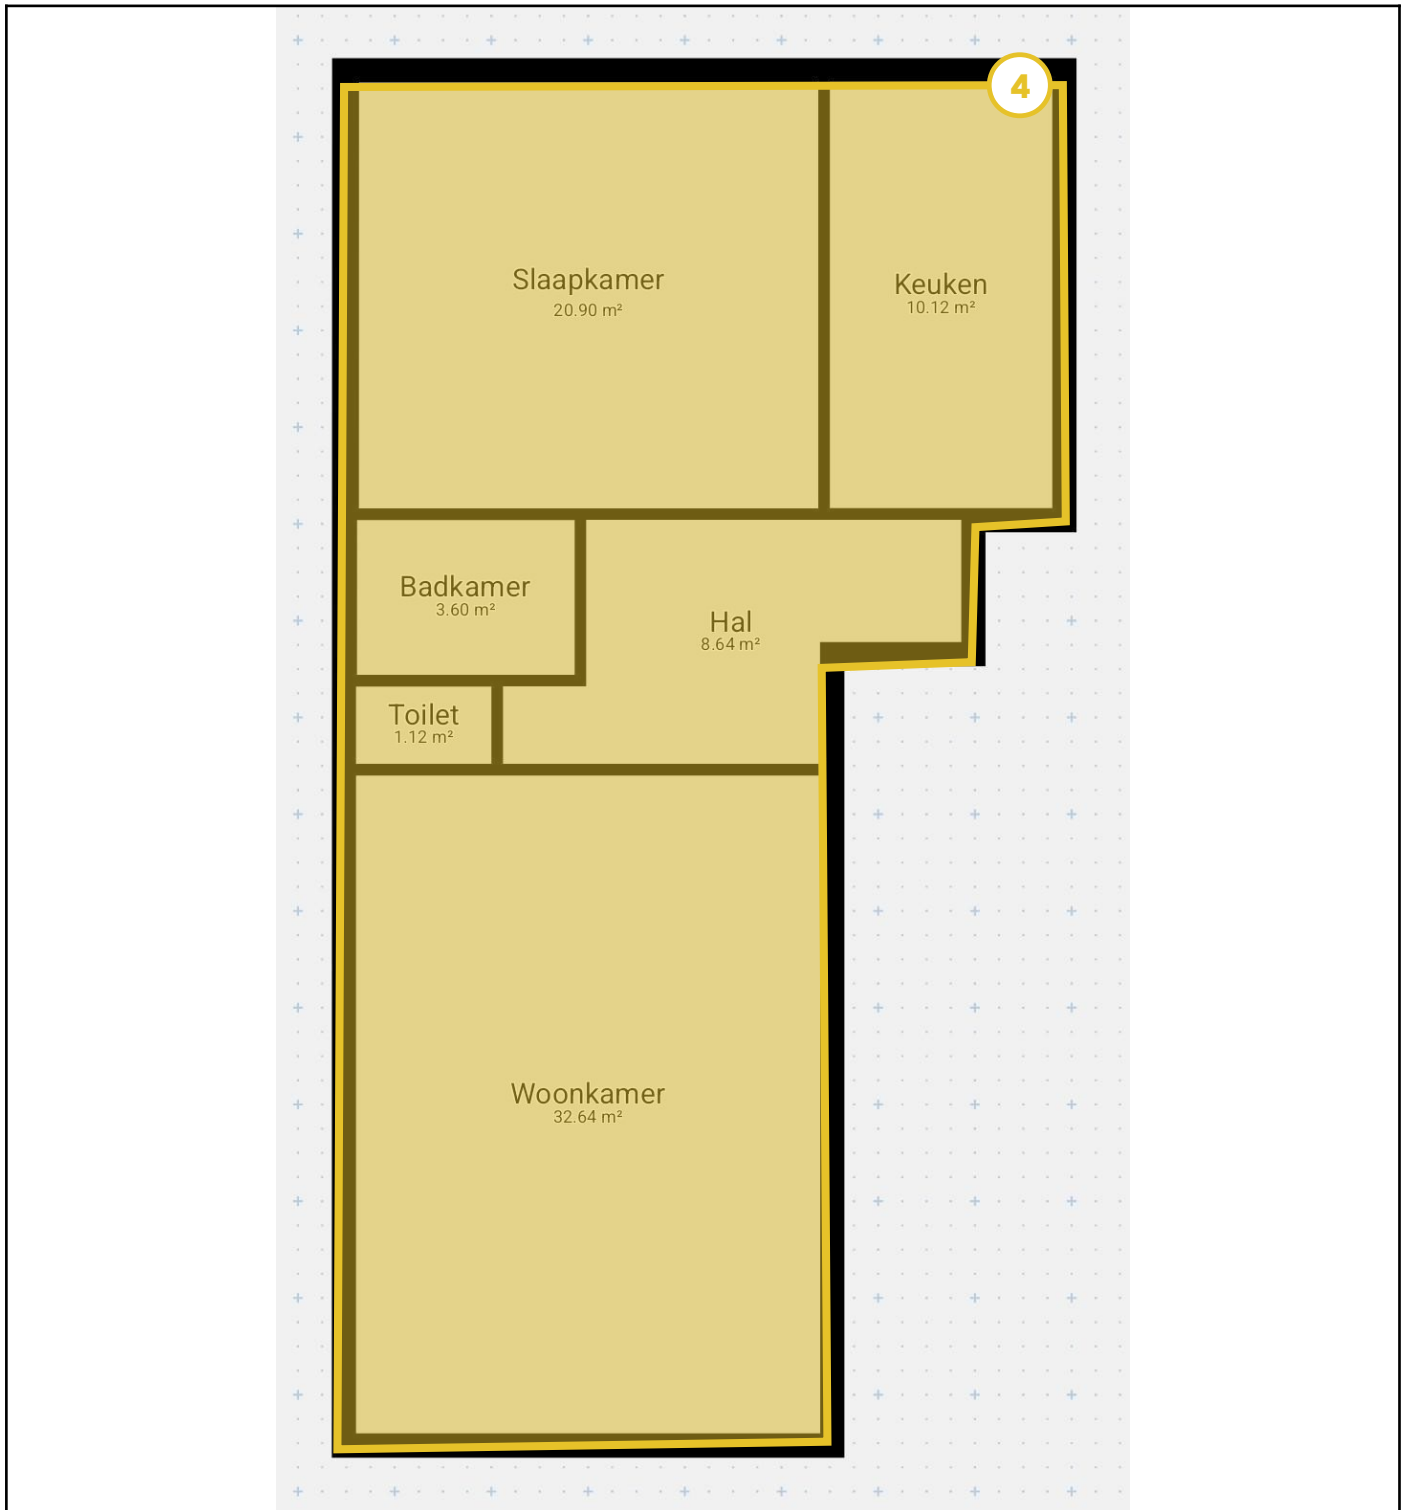
## Plan 1.3: Appartement bus 002

Beschrijving	Type	Actie
4. Bakeliet oude elektrische installaties appartement	Asbestmateriaal	Zorgvuldig beheren

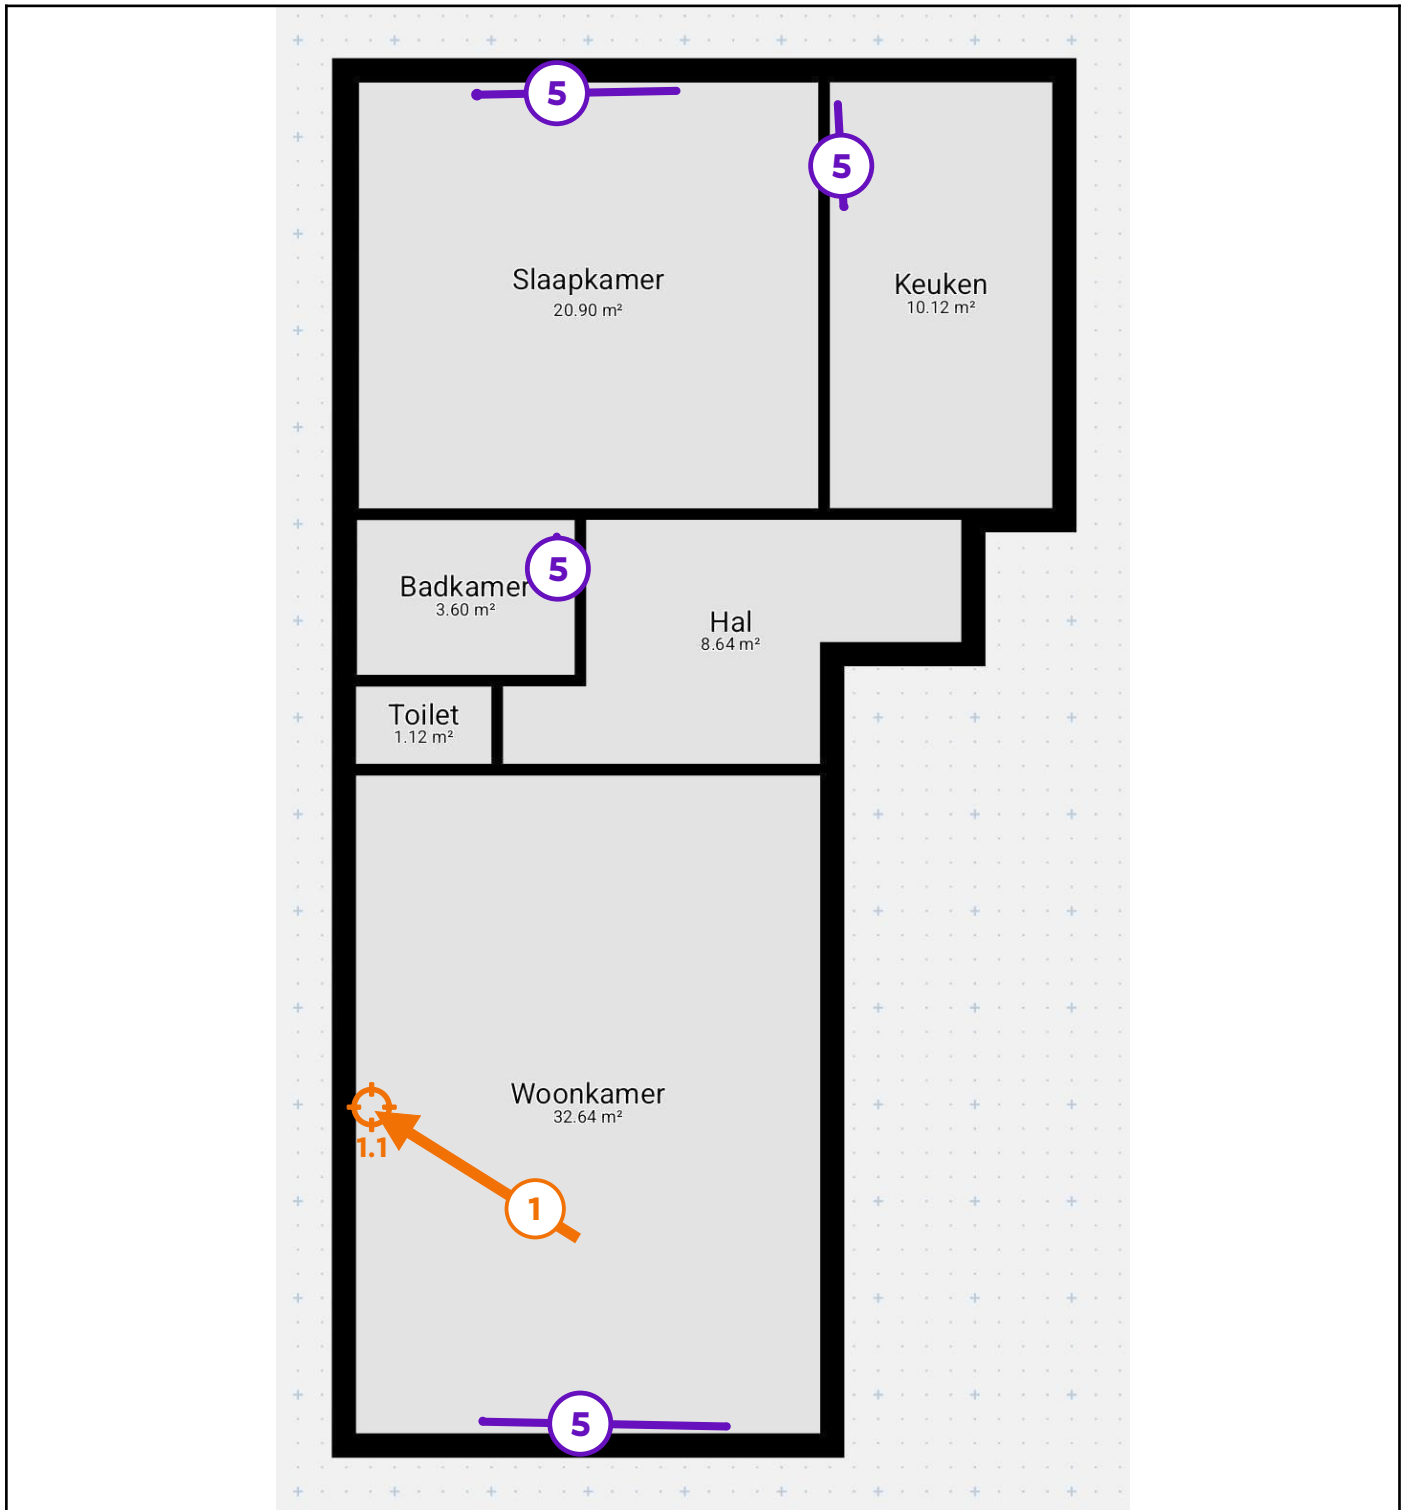
## Plan 1.5: Appartement bus 002

Beschrijving	Type	Actie
1. Rookgaskanaal open haard woonkamer	Asbestmateriaal	<a href="#">Verwijderen</a>

1.1 Code: 3.1	Puntmonster	-
5. Oude radiatoren appartement	Advies	-

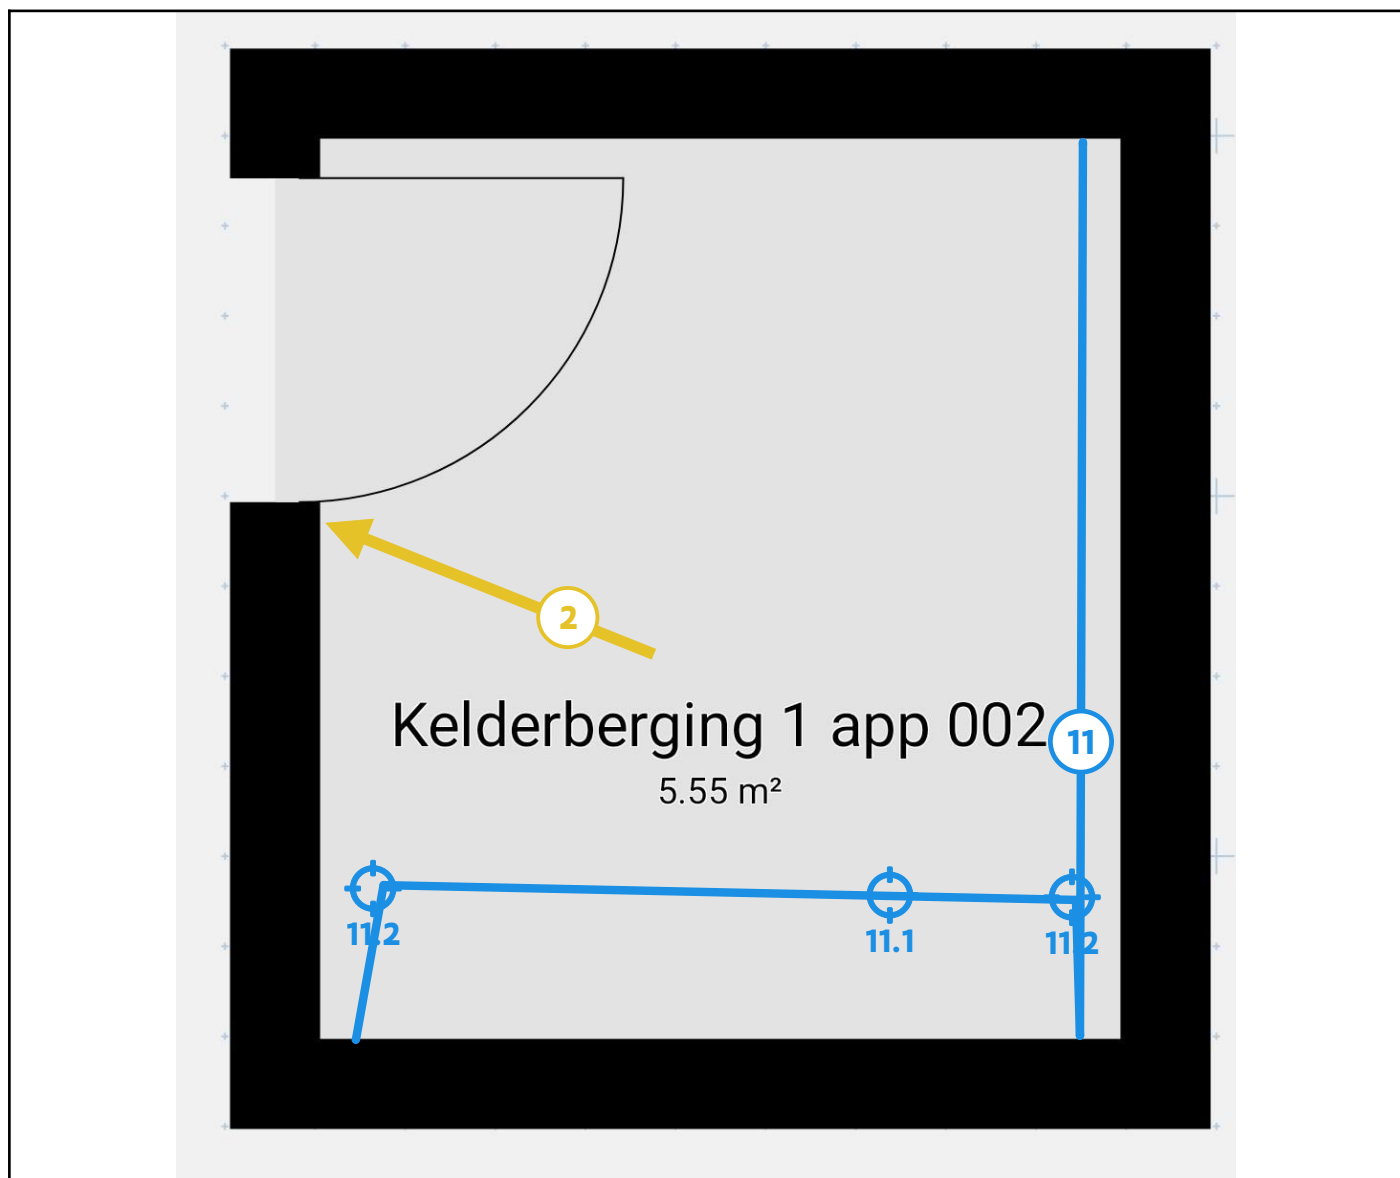
## Plan 1.8: Eerste kelderberging

Beschrijving	Type	Actie
2. Bakeliet lichtpunten en lichtschakelaars kelderbergingen	Asbestmateriaal	Zorgvuldig beheren
11. Leidingisolatie kelderbergingen	Geen asbest	-
11.1 Code: 7.1	Mengmonster	-
11.2 Code: 7.2	Mengmonster	-

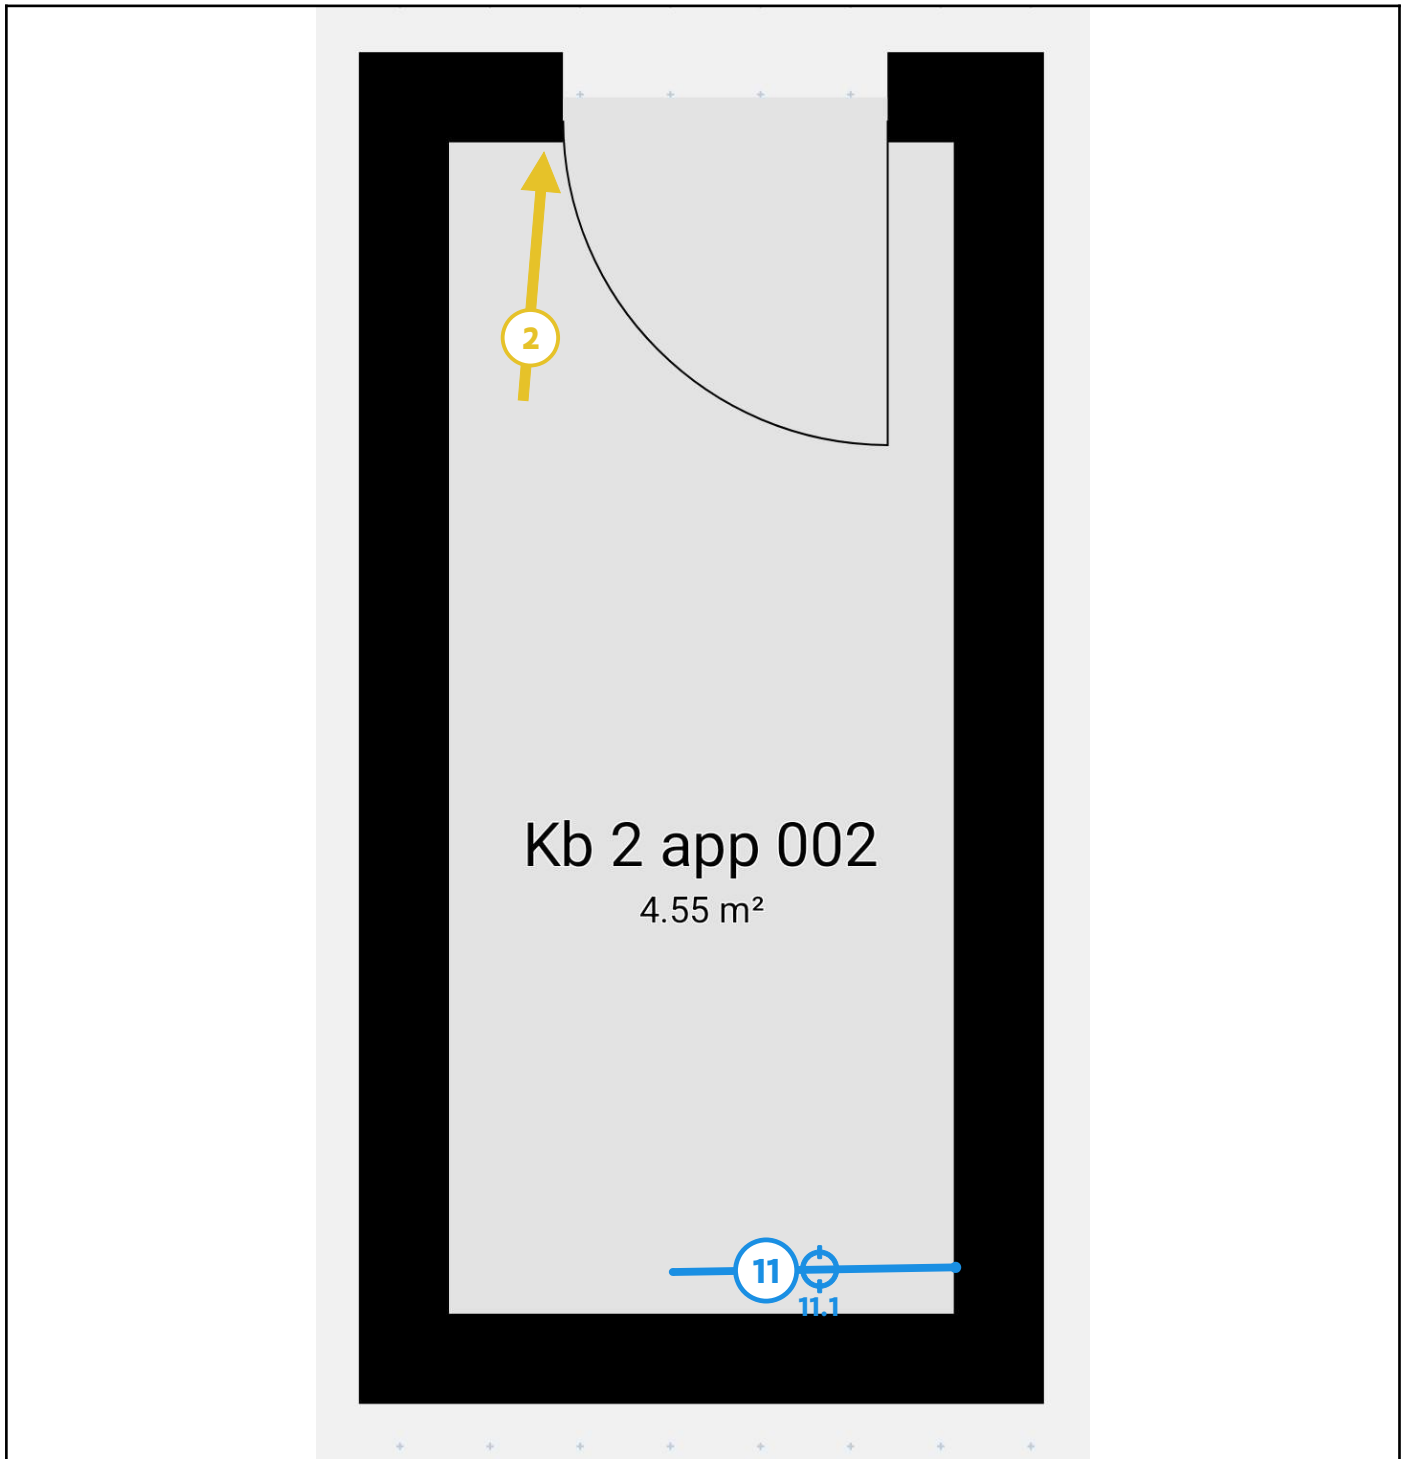
## Plan 1.12: Tweede kelderberging

Beschrijving	Type	Actie
2. Bakeliet lichtpunten en lichtschakelaars kelderbergingen	Asbestmateriaal	Zorgvuldig beheren

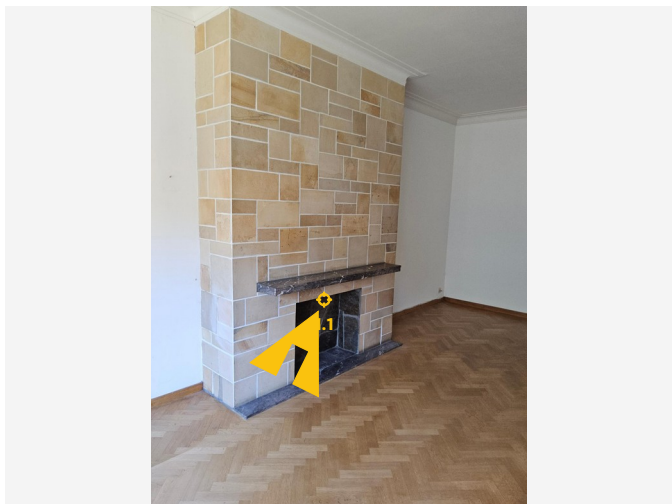
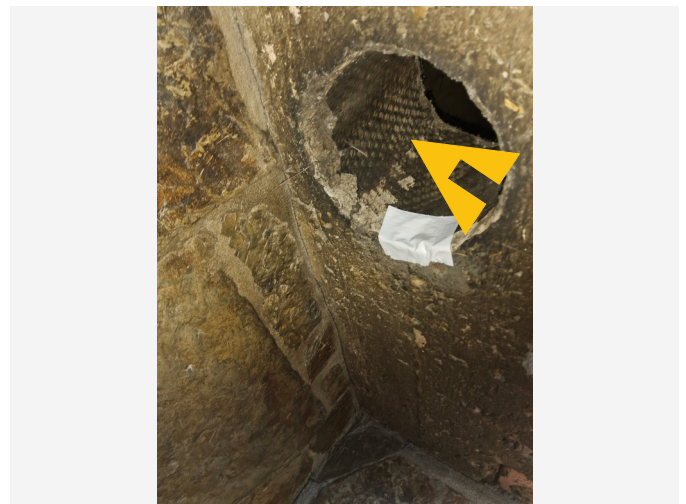
Eindbeoordeling materiaalrisico	Verhoogd materiaalrisico en/of verhoogde kans op vezelvrijgave
---------------------------------	--

Gebondenheid	Categorie 1: hechtgebonden in oorsprong
Asbestsoort (vezeltype)	Crocidoliet aanwezig
Asbestconcentratie	Laag (< 50%)
Afschermingsgraad van het gehele materiaal	Geheel of deels vrij aan binnenluchtstromen
Toestand van het materiaal	Licht beschadigd, licht verweerd. Intacte calciumsilicaatplaat of materiaal met categorie 3-gebondenheid

#	Type	Referentie	Resultaat
1.1	Puntmonster	3.1	Crocidoliet, Chrysotiel

Beschrijving	Rookgaskanaal open haard woonkamer
Omgeving	Binnen
Primaire drager	Binnenwand
Asbestmateriaal	Buis, koker, leiding, pijp, doorvoer
Bindmiddel van asbestmateriaal	Cement
Gebondenheid op basis van bindmiddel	Hecht
Hoeveelheid (lengte - omtrek - dikte - aantal)	<ul style="list-style-type: none"><li>• 0,15 m - 15,00 cm - 1,00 cm - 1 stuk</li></ul>
Totaal volume	< 0,001 m <sup>3</sup>
Eenvoudig bereikbaar	Ja
Bevestigingswijze	<ul style="list-style-type: none"><li>• Geklemd</li><li>• Verlijmd, ingegoten, versmeerd</li></ul>
Identificatiemethode	Een monstername door de asbestdeskundige met laboanalyse door een asbestlabo.
Destructieve handeling voor identificatie	Nee

Het asbestmateriaal valt onder de mijlpaal van 2040.

Verwijderen

- Scherm in afwachting van verwijdering het asbestmateriaal af van luchtstromingen en verstoring: bijvoorbeeld door het te verpakken, te fixeren, af te dekken, signalisatie - afbakening aan te brengen, ...
- Verwijder dit asbestmateriaal zo snel mogelijk. Volg de toestand goed op.

- Eenvoudige handelingen: enkel door erkend asbestverwijderaar  
Aangezien deze asbesthoudende toepassing beschadigd en/of verweerd is dient deze door een erkend asbestverwijderaar verwijderd te worden. In binnenruimtes mag een doe-het-zelver of werknemer met opleidingsattest eenvoudige handelingen alleen hechtgebonden asbest verwijderen dat niet beschadigd is. Dat betekent dat het materiaal intact is en er geen vrije asbestvezels zichtbaar zijn.

Hermetische zone zal normaal gezien niet nodig zijn aangezien een erkend asbestverwijderaar deze hechtgebonden toepassing waarschijnlijk kan verwijderen zonder bijkomende vrijgave van asbest.

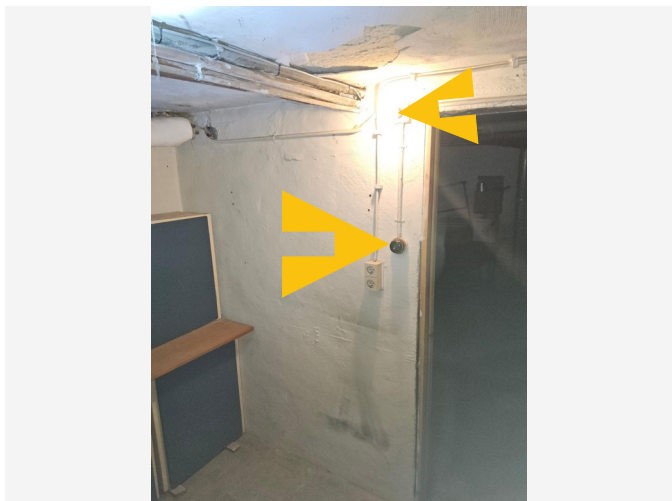
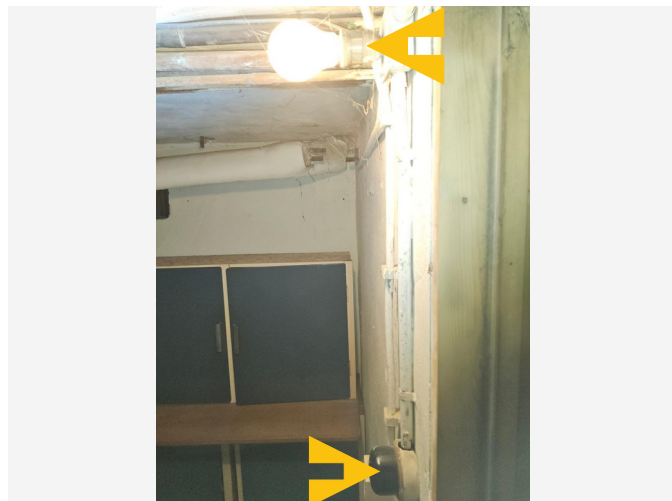
## Fiche 2: Bakeliet lichtpunten en lichtschakelaars kelderbergingen

Eindbeoordeling materiaalrisico	Laag materiaalrisico en/of verlaagde kans op vezelvrijgave
---------------------------------	--

Gebondenheid	Categorie 1: hechtgebonden in oorsprong
Asbestsoort (vezeltype)	Crocidoliet aanwezig
Asbestconcentratie	Laag (< 50%)
Afschermingsgraad van het gehele materiaal	Geheel of deels vrij aan de binnenlucht, maar geen contact met binnenluchtstromen
Toestand van het materiaal	Onbeschadigd, niet verweerd

<b>Beschrijving</b>	Bakeliet lichtpunten en lichtschakelaars kelderbergingen
<b>Omgeving</b>	Binnen
<b>Primaire drager</b>	Communicatie en elektrische infrastructuur en uitrusting
<b>Asbestmateriaal</b>	Plaat, paneel, tablet - Type Bakeliet
<b>Bindmiddel van asbestmateriaal</b>	Kunststof of -hars
<b>Gebondenheid op basis van bindmiddel</b>	Hecht
<b>Hoeveelheid (oppervlakte - dikte - aantal)</b>	• 0,01 m <sup>2</sup> - 10,00 cm - 4 stuks
<b>Totaal volume</b>	0,004 m <sup>3</sup>
<b>Eenvoudig bereikbaar</b>	Ja
<b>Bevestigingswijze</b>	• Geschroefd
<b>Identificatiemethode</b>	<p>De asbestdeskundige beoordeelt het materiaal als asbestverdacht en dus asbesthoudend, en dit zonder monstername.</p> <p>Motivatie: De monstername brengt andere schade aan dan schade die inherent is aan de monstername.</p>
<b>Destructieve handeling voor identificatie</b>	Nee

Zorgvuldig beheren

- Zorg voor een veilig beheer. Vermijd het beschadigen van het asbestmateriaal. Controleer de toestand jaarlijks op wijzigingen.
- Voer bijkomende staalname(s) uit.

- Eenvoudige handelingen: mag via doe-het-zelf of door werknemer(s) met opleidingsattest eenvoudige handelingen  
Indien het materiaal niet beschadigd geraakt en men stofvorming vermijdt mag dit eventueel door een doe-het-zelver of werknemer(s) met opleidingsattest eenvoudige handelingen verwijderd worden. Dit is enkel mogelijk mits het nemen van de juiste voorzorgsmaatregelen, het gebruik van de nodige PBM's (een aansluitend stofmasker beschermingsklasse FFP3, wegwerphandschoenen, een wegwerpoverall (Cat. III, Type 5 en 6) en afspoelbare schoenen). Verwijder de bakeliet toepassingen voorzichtig met handgereedschap (voorzichtig losschroeven). De asbesthoudende toepassing mag in geen geval met machinaal gereedschap verwijderd worden om het risico op vrijgave van asbestdeeltjes zo veel als mogelijk in te perken. Het afval dient hermetisch afgesloten en dubbel verpakt afgevoerd te worden naar een recyclagepark of kan opgehaald worden door een geregistreerde asbestinzamelaar. Bij verwijdering door een aannemer of erkend

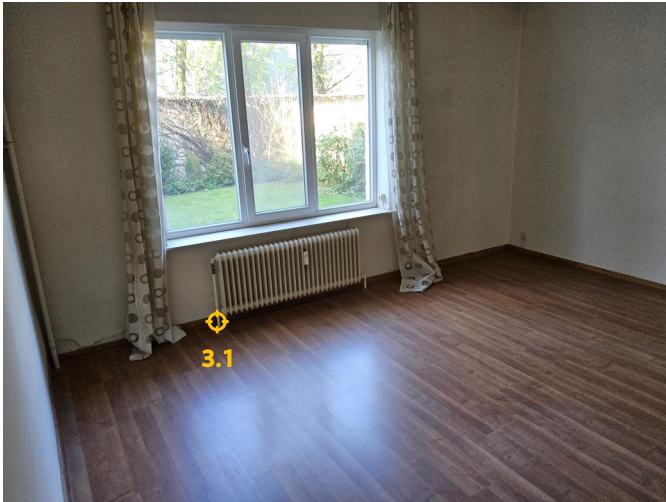
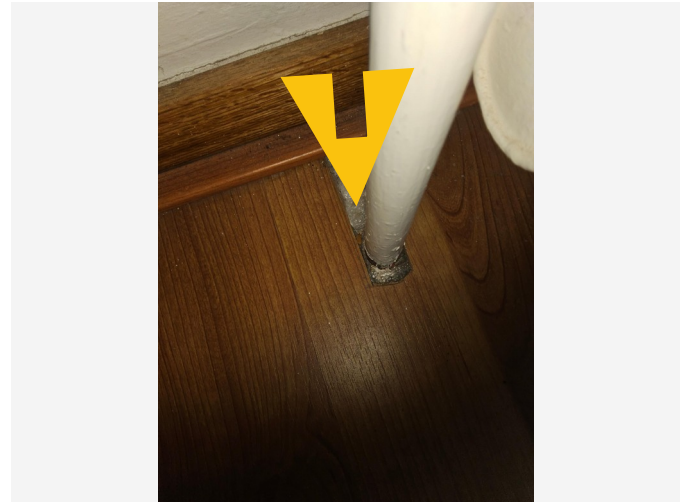
# Fiche 3: Vinyltegels onder laminaat slaapkamer (incl. zwarte lijmlaag)

Eindbeoordeling materiaalisico	Zeer laag materiaalisico en/of zeer lage kans op vezelvrijgave
--------------------------------	--

Gebondenheid	Categorie 1: hechtgebonden in oorsprong
Asbestsoort (vezeltype)	Alleen chrysotiel aanwezig
Asbestconcentratie	Laag (< 50%)
Afschermingsgraad van het gehele materiaal	Stootvaste afscherming of omkasting
Toestand van het materiaal	Licht beschadigd, licht verweerd. Intacte calciumsilicaatplaat of materiaal met categorie 3-gebondenheid

#	Type	Referentie	Resultaat
3.1	Puntmonster	5.1	Chrysotiel

<b>Destructieve handeling voor identificatie</b>	Nee
<b>Opmerking</b>	De vinyl is waarneembaar rond de radiatorbuizen. Een onderliggende zwarte lijmlaag bevat ook asbest.

Zorgvuldig beheren

- Zorg voor een veilig beheer. Vermijd het beschadigen van het asbestmateriaal. Controleer de toestand jaarlijks op wijzigingen.

- Hermetische zone (erkend asbestverwijderaar)  
Gezien de onvermijdelijke vrijgave van asbestdeeltjes dient deze toepassing in hermetische zone verwijderd te worden. Meer informatie betreffende de correcte verwijdering van asbest kan u terugvinden via onderstaande link:

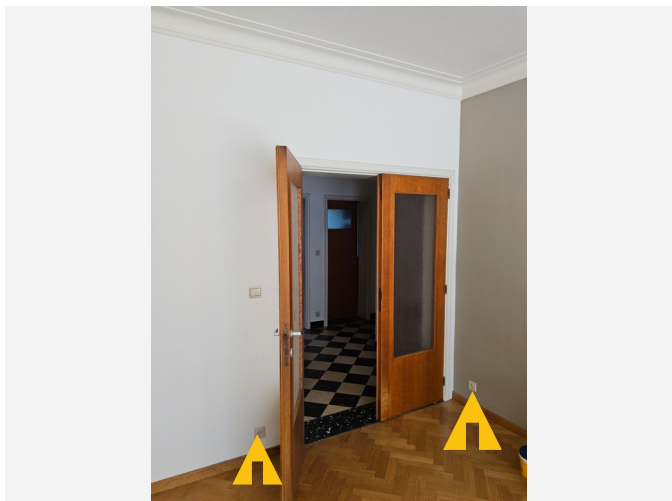
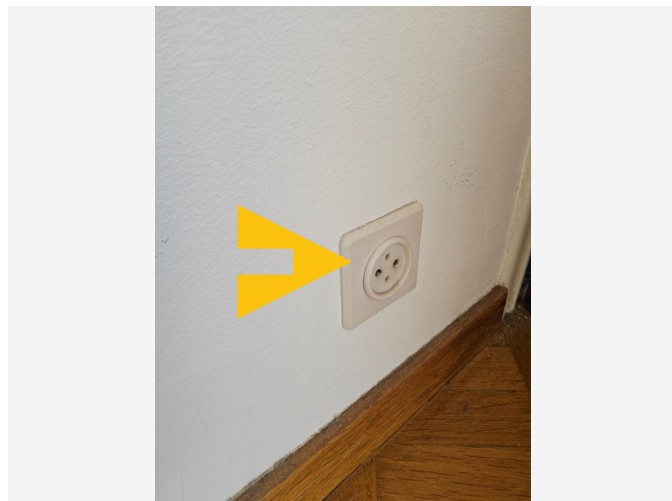
# Fiche 4: Bakeliet oude elektrische installaties appartement

Eindbeoordeling materiaalrisico	Laag materiaalrisico en/of verlaagde kans op vezelvrijgave
---------------------------------	--

Gebondenheid	Categorie 1: hechtgebonden in oorsprong
Asbestsoort (vezeltype)	Crocidoliet aanwezig
Asbestconcentratie	Laag (< 50%)
Afschermingsgraad van het gehele materiaal	Geheel of deels vrij aan de binnenlucht, maar geen contact met binnenluchtstromen
Toestand van het materiaal	Onbeschadigd, niet verweerd

Beschrijving	Bakeliet oude elektrische installaties appartement
Omgeving	Binnen
Primaire drager	Communicatie en elektrische infrastructuur en uitrusting
Asbestmateriaal	Plaat, paneel, tablet - Type Bakeliet
Bindmiddel van asbestmateriaal	Kunststof of -hars
Gebondenheid op basis van bindmiddel	Hecht
Hoeveelheid (oppervlakte - dikte - aantal)	• 0,01 m <sup>2</sup> - 10,00 cm - 25 stuks
Totaal volume	0,025 m <sup>3</sup>
Eenvoudig bereikbaar	Ja
Bevestigingswijze	• Geschroefd
Identificatiemethode	De asbestdeskundige beoordeelt het materiaal als asbestverdacht en dus asbesthoudend, en dit zonder monstername.  Motivatie: De monstername brengt andere schade aan dan schade die inherent is aan de monstername.
Destructieve handeling voor identificatie	Nee

Zorgvuldig beheren

- Zorg voor een veilig beheer. Vermijd het beschadigen van het asbestmateriaal. Controleer de toestand jaarlijks op wijzigingen.
- Voer bijkomende staalname(s) uit.

- Eenvoudige handelingen: mag via doe-het-zelf of door werknemer(s) met opleidingsattest eenvoudige handelingen  
Indien het materiaal niet beschadigd geraakt en men stofvorming vermijdt mag dit eventueel door een doe-het-zelf of werknemer(s) met opleidingsattest eenvoudige handelingen verwijderd worden. Dit is enkel mogelijk mits het nemen van de juiste voorzorgsmaatregelen, het gebruik van de nodige PBM's (een aansluitend stofmasker beschermingsklasse FFP3, wegwerphandschoenen, een wegwerpoverall (Cat. III, Type 5 en 6) en afspoelbare schoenen). Verwijder de bakeliet toepassingen voorzichtig met handgereedschap (voorzichtig losschroeven). De asbesthoudende toepassing mag in geen geval met machinaal gereedschap verwijderd worden om het risico op vrijgave van asbestdeeltjes zo veel als mogelijk in te perken. Het afval dient hermetisch afgesloten en dubbel verpakt afgevoerd te worden naar een recyclagepark of kan opgehaald worden door een geregistreerde asbestinzamelaar. Bij verwijdering door een aannemer of erkend

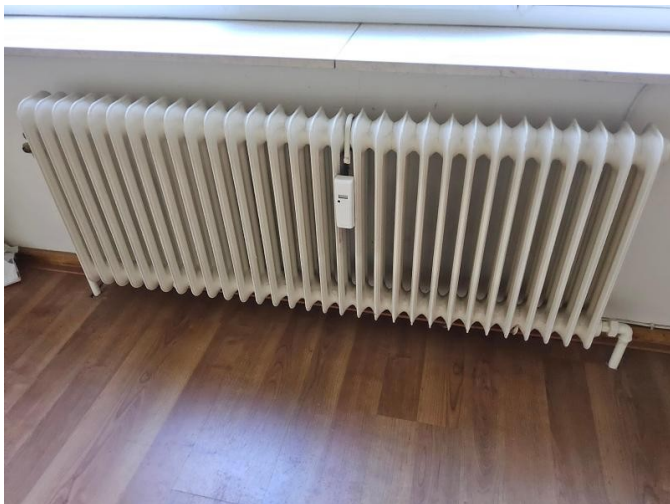
De pakkingen en dichtingen in deze radiatoren kunnen asbest bevatten. Dit kan niet met zekerheid worden vastgesteld binnen het kader van het niet-destructief onderzoek.

<b>Basis voor advies</b>	De asbestdeskundige beoordeelt het materiaal als asbesthoudend op basis van een beoordeling met het blote oog.
--------------------------	--

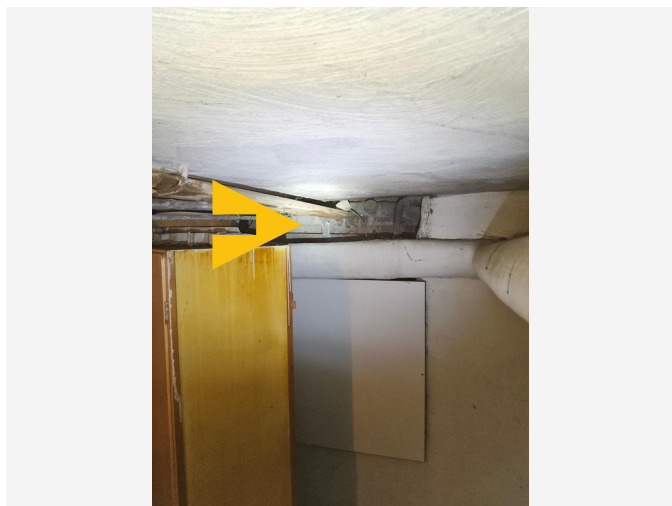
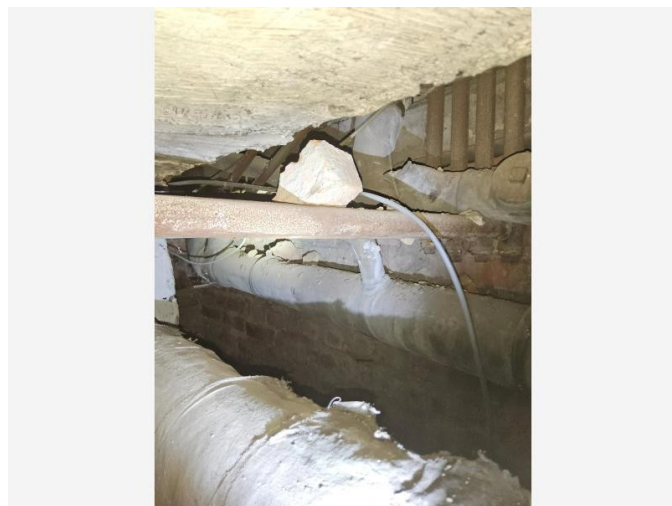
Slechts een zeer beperkte inspectie mogelijk vanuit de kelder. Er werden geen asbestverdachte materialen aangetroffen op verdieping -1.
