Asbestinventarisatetest

Fruithoflaan 21/102, 2600 Antwerpen

Attestnummer : 20250117-000393.000

Uitgegeven op : 17.01.2025

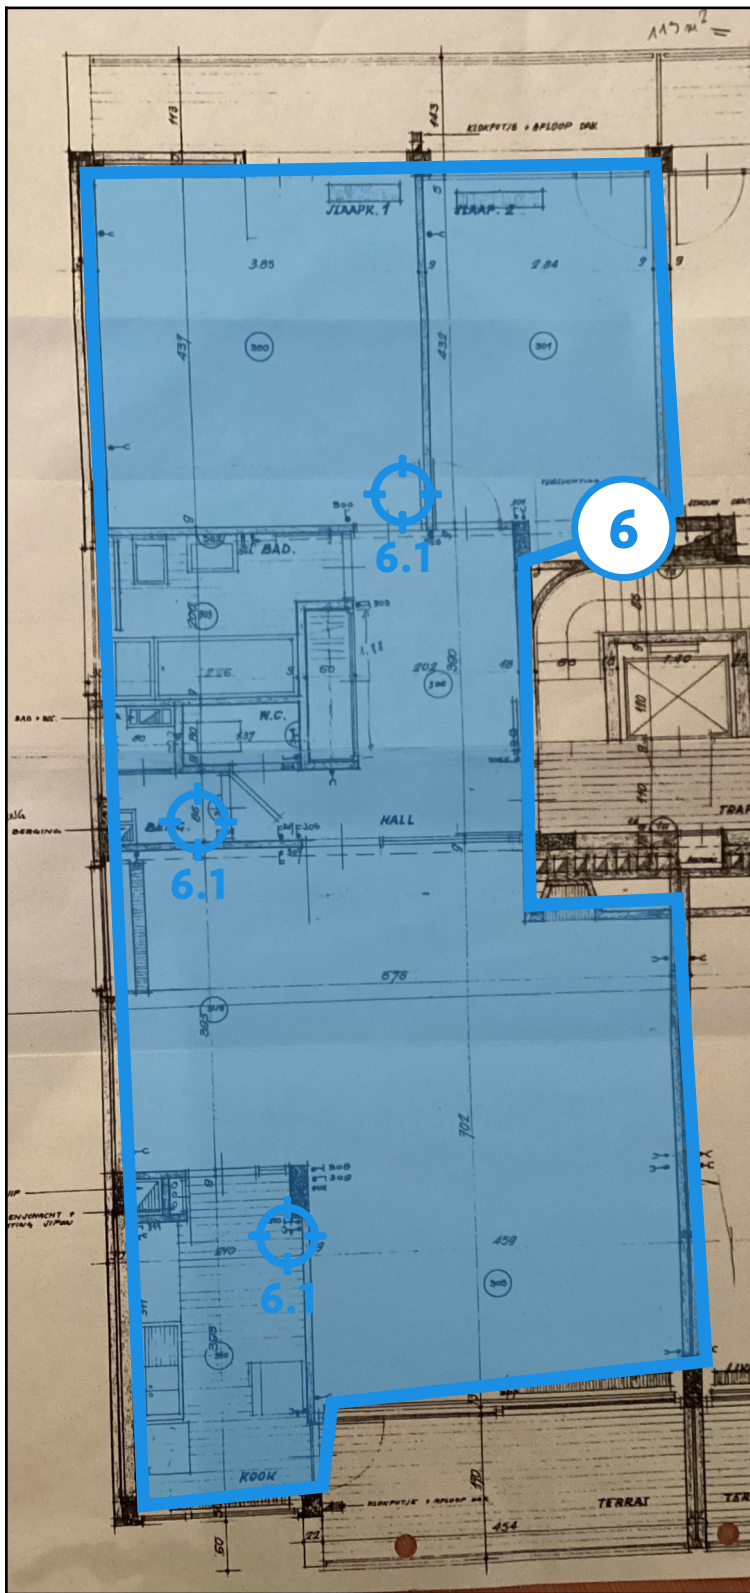
Plan 1.2: Appartement 102

6. Plafonds	Geen asbest	-
6.1 Code: 39500/02	Mengmonster	-

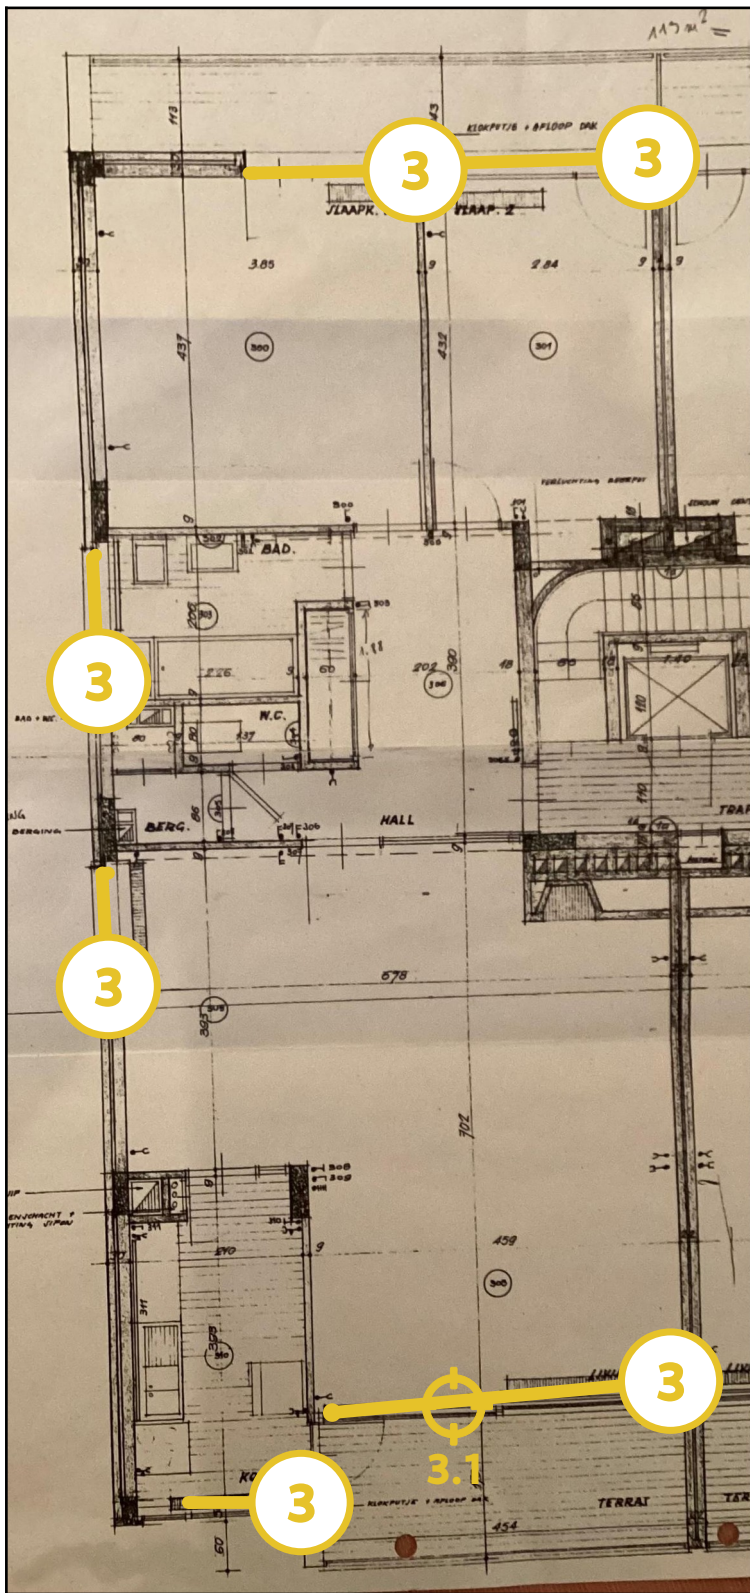
Plan 1.3: Appartement 102

3. Mastiek tussen glas en raam	Asbestmateriaal	Zorgvuldig beheren
3.1 Code: 39500/04	Puntmonster	-

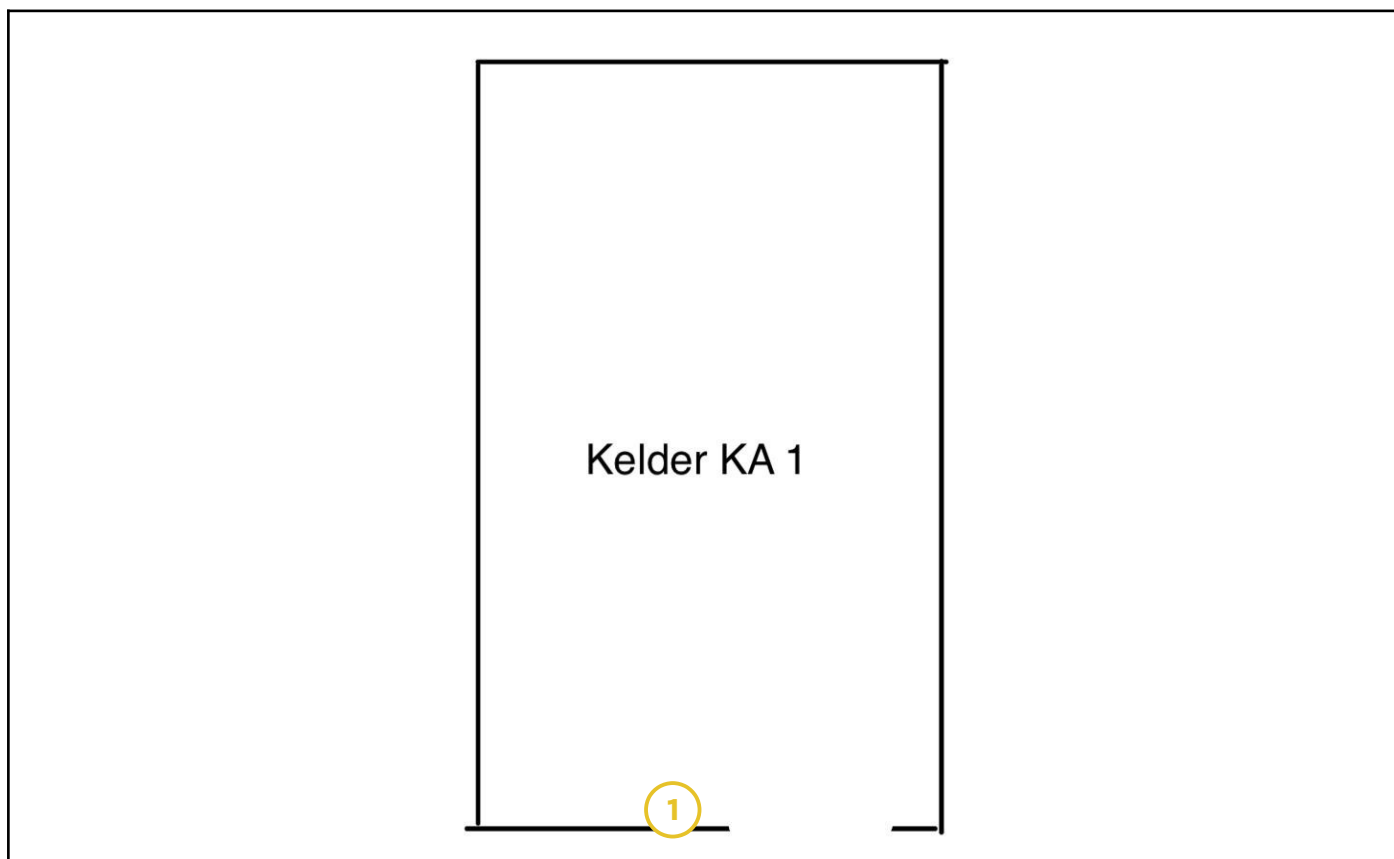
Plan 1.4: Kelder KA 1

Beschrijving	Type	Actie
1. Bakeliet	Asbestmateriaal	Zorgvuldig beheren

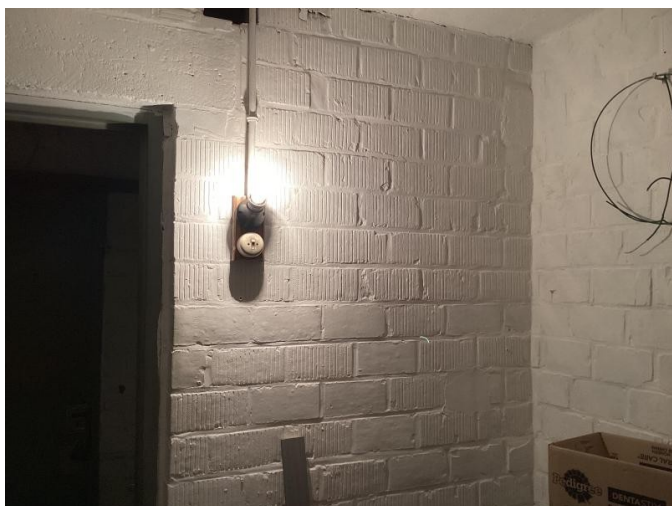
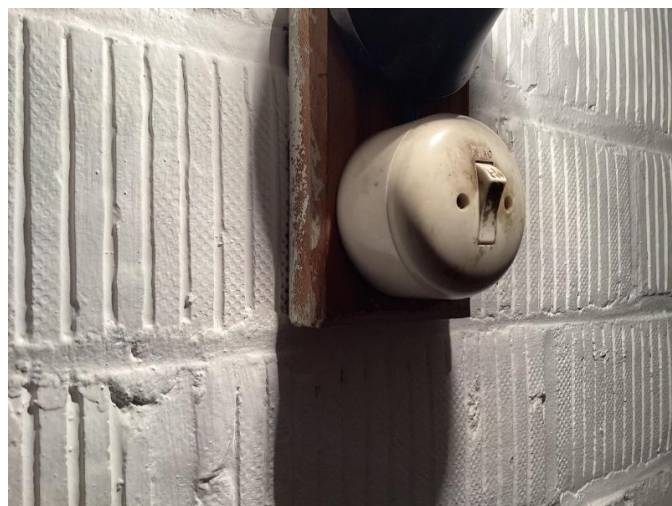
Eindbeoordeling materiaalrisico	Laag materiaalrisico en/of verlaagde kans op vezelvrijgave
---------------------------------	--

Gebondenheid	Categorie 1: hechtgebonden in oorsprong
Asbestsoort (vezeltype)	Crocidoliet aanwezig
Asbestconcentratie	Laag (< 50%)
Afschermingsgraad van het gehele materiaal	Geheel of deels (ook) vrij aan de binnenlucht
Toestand van het materiaal	Onbeschadigd, niet verweerd

Beschrijving	Bakeliet
Omgeving	Binnen
Primaire drager	Binnenwand
Asbestmateriaal	Plaat, paneel, tablet - Type Bakeliet
Bindmiddel van asbestmateriaal	Kunststof of -hars
Gebondenheid op basis van bindmiddel	Hecht
Hoeveelheid (oppervlakte - dikte - aantal)	• 0,01 m ² - 0,20 cm - 1 stuk
Totaal volume	< 0,001 m ³
Eenvoudig bereikbaar	Ja
Bevestigingswijze	• Geschroefd
Identificatiemethode	Vaststelling zonder monstername
Destructieve handeling voor identificatie	Nee

- Zorg voor een veilig beheer. Vermijd het beschadigen van het asbestmateriaal. Controleer de toestand jaarlijks op wijzigingen.

- Eenvoudige handelingen: mag via doe-het-zelf of door werknemer(s) met opleidingsattest eenvoudige handelingen
Kan door particulier verwijderd worden zonder breken of beschadigen bij verwijderen.
Draag steeds handschoenen en een ffp3 mondkap.
Voor verdere informatie zie de site van OVAM.

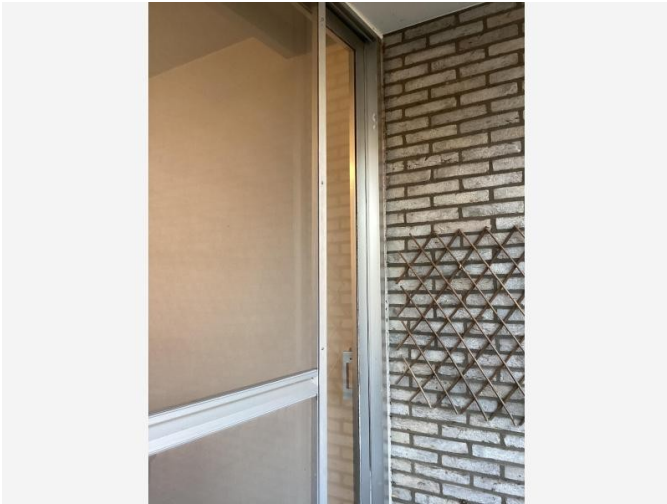
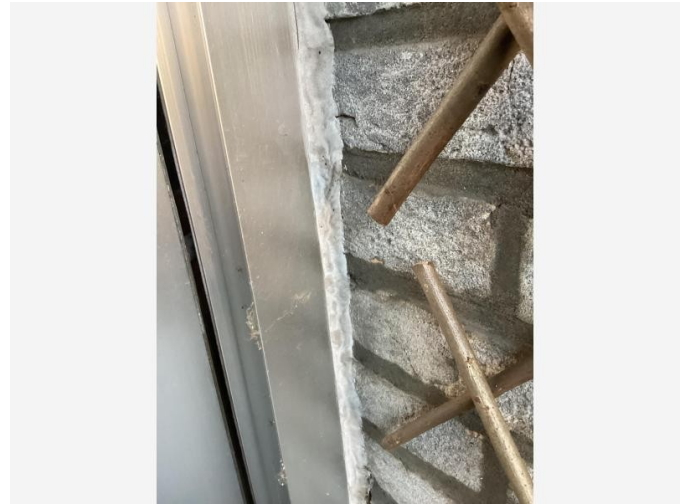
Eindbeoordeling materiaalrisico	Laag materiaalrisico en/of verlaagde kans op vezelvrijgave
---------------------------------	--

Gebondenheid	Categorie 1: hechtgebonden in oorsprong
Asbestsoort (vezeltype)	Alleen chrysotiel
Asbestconcentratie	Laag (< 50%)
Afschermingsgraad van het gehele materiaal	Geheel of deels vrij aan de buitenlucht
Toestand van het materiaal	Licht beschadigd, licht verweerd. Intact calciumsilicaatmateriaal of categorie III 'gebondenheid'

#	Type	Referentie	Resultaat
2.1	Puntmonster	39500/03	Chrysotiel

Beschrijving	Mastiek tussen ramen en muren
Omgeving	Buiten
Primaire drager	Wandopening verticaal (raam, deur, ...)
Asbestmateriaal	In-situ afwerkingslagen - Pasta, stopverf, voegsel, stopsel, vulsel, mastiek, katten, ...
Bindmiddel van asbestmateriaal	Kitten, mastiek, pasta
Gebondenheid op basis van bindmiddel	Hecht
Hoeveelheid (gewicht - aantal)	<ul style="list-style-type: none">• 1,00 kg - 1 stuk
Totaal gewicht	1,00 kg
Eenvoudig bereikbaar	Ja
Bevestigingswijze	<ul style="list-style-type: none">• Verlijmd, ingegoten, versmeerd
Identificatiemethode	Vaststelling met monsternamen
Destructieve handeling voor identificatie	Nee

- Zorg voor een veilig beheer. Vermijd het beschadigen van het asbestmateriaal. Controleer de toestand jaarlijks op wijzigingen.

- Eenvoudige handelingen: mag via doe-het-zelf of door werknemer(s) met opleidingsattest eenvoudige handelingen
Kan door particulier verwijderd worden.
Draag steeds handschoenen en een ffp3 mondkap.
Voor verdere informatie zie de site van OVAM.

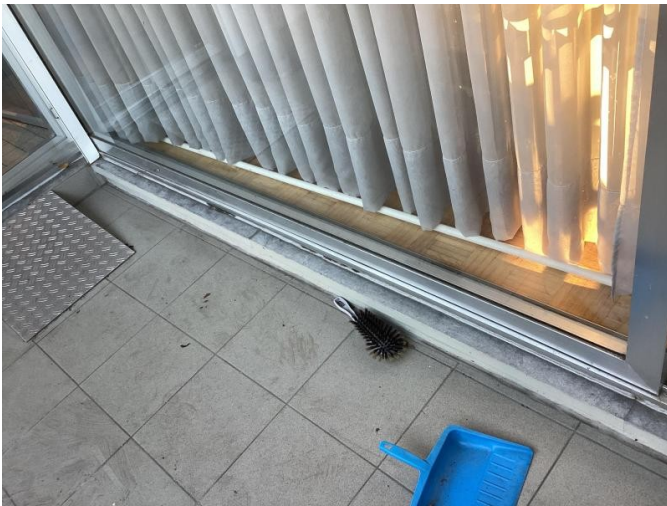
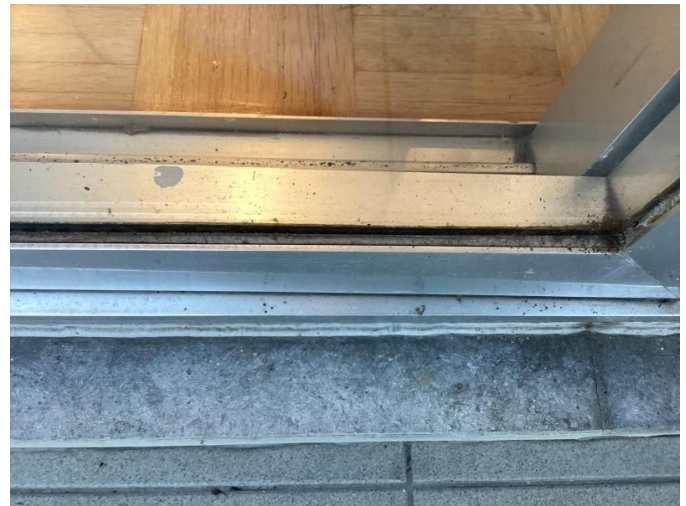
Eindbeoordeling materiaalrisico	Laag materiaalrisico en/of verlaagde kans op vezelvrijgave
---------------------------------	--

Gebondenheid	Categorie 1: hechtgebonden in oorsprong
Asbestsoort (vezeltype)	Alleen chrysotiel
Asbestconcentratie	Laag (< 50%)
Afschermingsgraad van het gehele materiaal	Geheel of deels vrij aan de buitenlucht
Toestand van het materiaal	Licht beschadigd, licht verweerd. Intact calciumsilicaatmateriaal of categorie III 'gebondenheid'

#	Type	Referentie	Resultaat
3.1	Puntmonster	39500/04	Chrysotiel

Beschrijving	Mastiek tussen glas en raam
Omgeving	Grenst aan binnen- en buitenlucht
Primaire drager	Wandopening verticaal (raam, deur, ...)
Asbestmateriaal	In-situ afwerkingslagen - Pasta, stopverf, voegsel, stopsel, vulsel, mastiek, katten, ...
Bindmiddel van asbestmateriaal	Kitten, mastiek, pasta
Gebondenheid op basis van bindmiddel	Hecht
Hoeveelheid (gewicht - aantal)	<ul style="list-style-type: none">• 0,50 kg - 1 stuk
Totaal gewicht	0,50 kg
Eenvoudig bereikbaar	Ja
Bevestigingswijze	<ul style="list-style-type: none">• Verlijmd, ingegoten, versmeerd
Identificatiemethode	Vaststelling met monstername
Destructieve handeling voor identificatie	Nee

- Zorg voor een veilig beheer. Vermijd het beschadigen van het asbestmateriaal. Controleer de toestand jaarlijks op wijzigingen.

- Eenvoudige handelingen: mag via doe-het-zelf of door werknemer(s) met opleidingsattest eenvoudige handelingen
Kan door particulier verwijderd worden.
Draag steeds handschoenen en een ffp3 mondmasker.
Voor verdere informatie zie de site van OVAM.

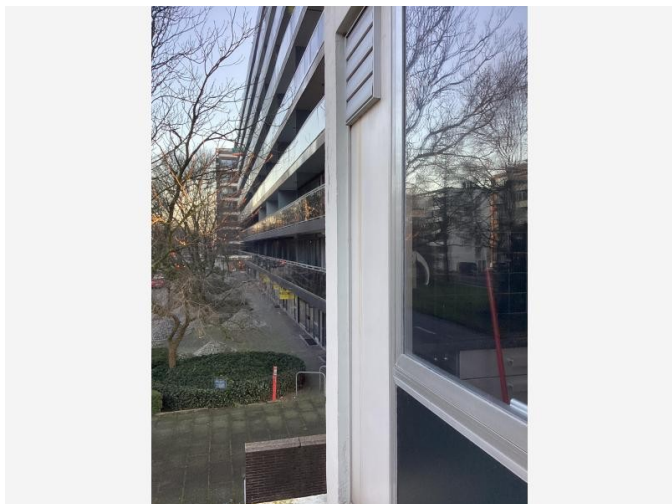
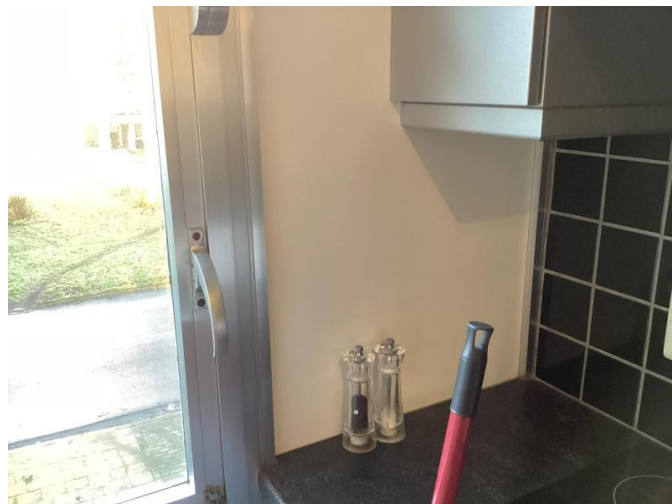
Eindbeoordeling materiaalrisico	Laag materiaalrisico en/of verlaagde kans op vezelvrijgave
---------------------------------	--

Gebondenheid	Categorie 1: hechtgebonden in oorsprong
Asbestsoort (vezeltype)	Crocidoliet aanwezig
Asbestconcentratie	Laag (< 50%)
Afschermingsgraad van het gehele materiaal	Geheel of deels (ook) vrij aan de binnenlucht
Toestand van het materiaal	Onbeschadigd, niet verweerd

Beschrijving	Plaat in de keuken
Omgeving	Grenst aan binnen- en buitenlucht
Primaire drager	Wandopening verticaal (raam, deur, ...)
Asbestmateriaal	Plaat, paneel, tablet - Geëmailleerd, type Glasal
Bindmiddel van asbestmateriaal	Cement
Gebondenheid op basis van bindmiddel	Hecht
Hoeveelheid (oppervlakte - dikte - aantal)	• 1,00 m ² - 0,30 cm - 1 stuk
Totaal volume	0,003 m ³
Eenvoudig bereikbaar	Ja
Bevestigingswijze	• Geklemd
Identificatiemethode	Vaststelling zonder monstername
Destructieve handeling voor identificatie	Nee

- Zorg voor een veilig beheer. Vermijd het beschadigen van het asbestmateriaal. Controleer de toestand jaarlijks op wijzigingen.

- Eenvoudige handelingen: mag via doe-het-zelf of door werknemer(s) met opleidingsattest eenvoudige handelingen
Kan door particulier verwijderd worden zonder breken of beschadigen bij verwijderen.

Draag steeds handschoenen en een ffp3 mondkap.

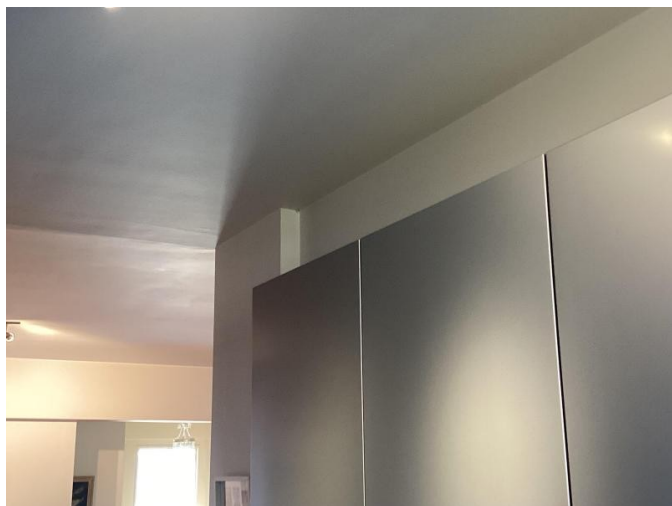
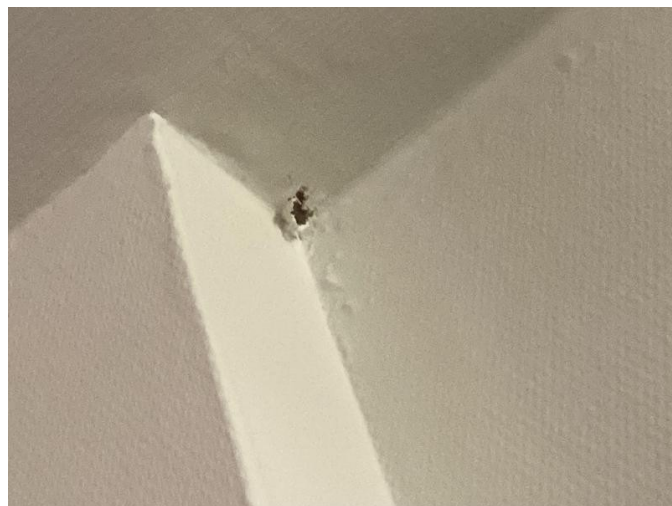
Fiche 6: Plafonds

Geen asbest

#	Type	Referentie	Resultaat
6.1	Mengmonster	39500/02	Geen asbest

Beschrijving	Plafonds
Omgeving	Binnen
Primaire drager	Plafond
Bindmiddel van materiaal	Gips - kalk
Gebondenheid op basis van bindmiddel	Niet-hechtgebonden
Hoeveelheid (oppervlakte - dikte - aantal)	• 100,00 m ² - 1,00 cm - 1 stuk
Totaal volume	1,00 m ³
Identificatiemethode	Vaststelling met monstername
Destructieve handeling voor identificatie	Nee

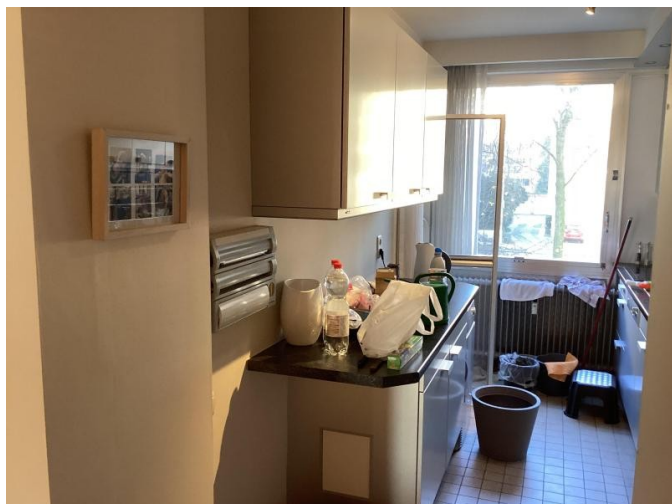
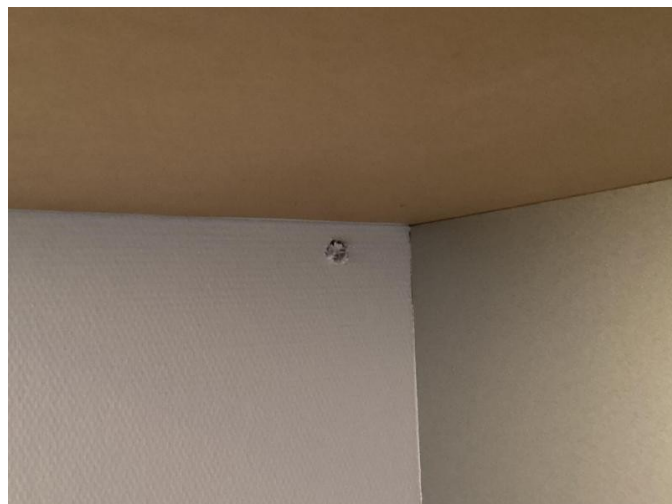
Fiche 7: Binnenmuren

Geen asbest

#	Type	Referentie	Resultaat
7.1	Mengmonster	39500/01	Geen asbest

Beschrijving	Binnenmuren
Omgeving	Binnen
Primaire drager	Binnenwand
Bindmiddel van materiaal	Gips - kalk
Gebondenheid op basis van bindmiddel	Niet-hechtgebonden
Hoeveelheid (oppervlakte - dikte - aantal)	• 150,00 m ² - 1,00 cm - 1 stuk
Totaal volume	1,50 m ³
Identificatiemethode	Vaststelling met monsternamen
Destructieve handeling voor identificatie	Nee
