# Asbestinventarisatetest

Professor Claraplein 14/301, 2018 Antwerpen

Attestnummer : 20260403-000050.000

Uitgegeven op : 03.04.2026

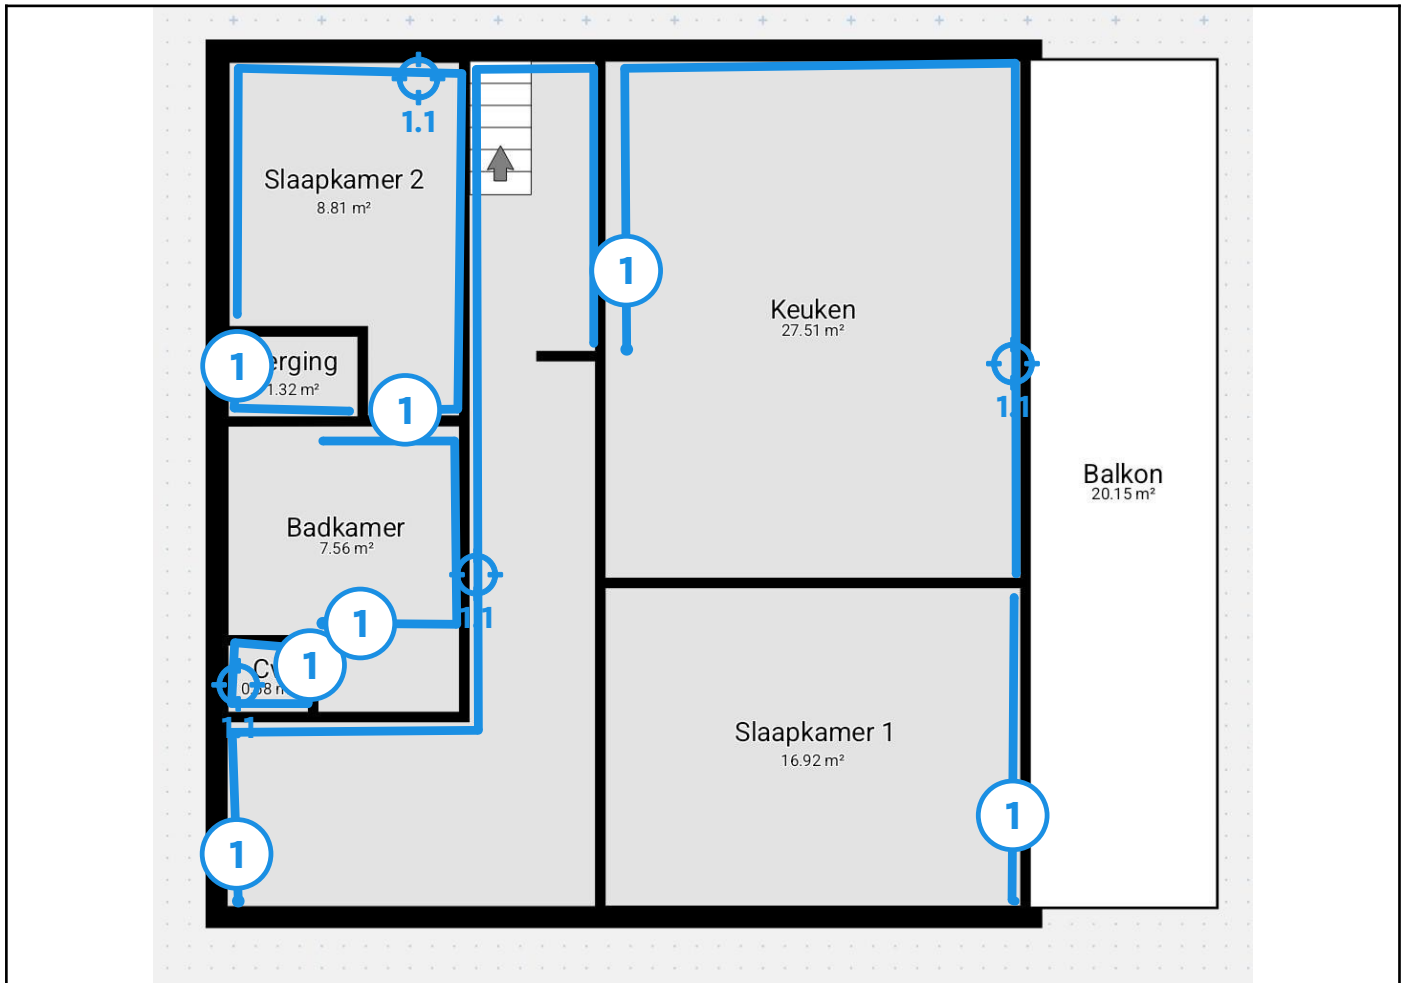
## Plan 1.1: Duplex - gelijkvloers

Beschrijving	Type	Actie
1. Pleisterwerk binnenmuren duplex	Geen asbest	-
1.1 Code: 1.1	Mengmonster	-

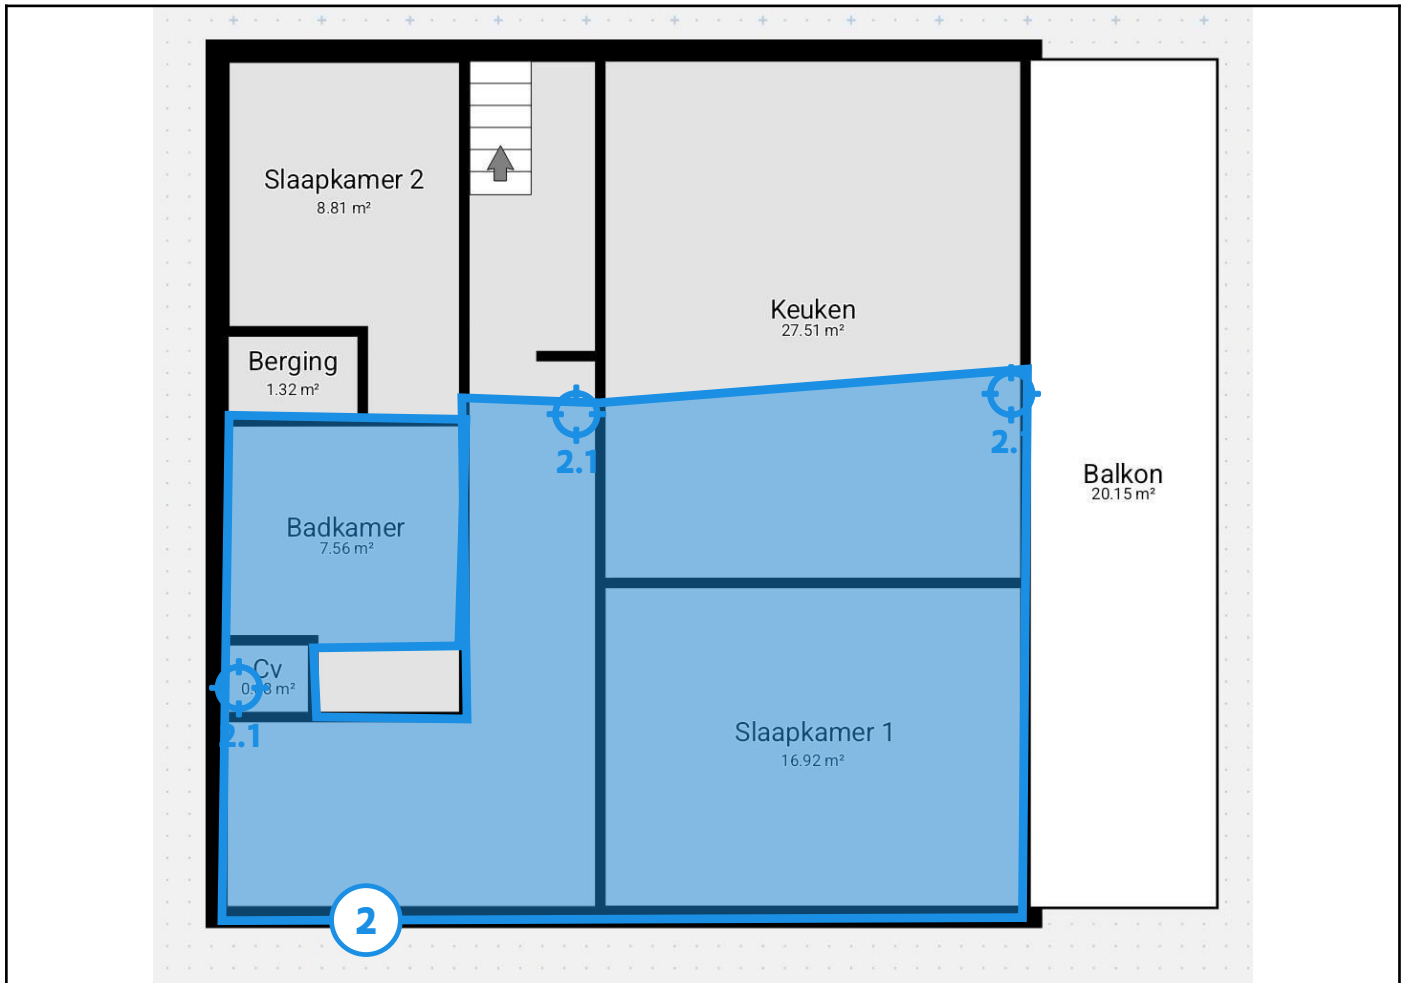
## Plan 1.2: Duplex - gelijkvloers

Beschrijving	Type	Actie
2. Pleisterwerk plafonds duplex	Geen asbest	-
2.1 Code: 2.1	Mengmonster	-

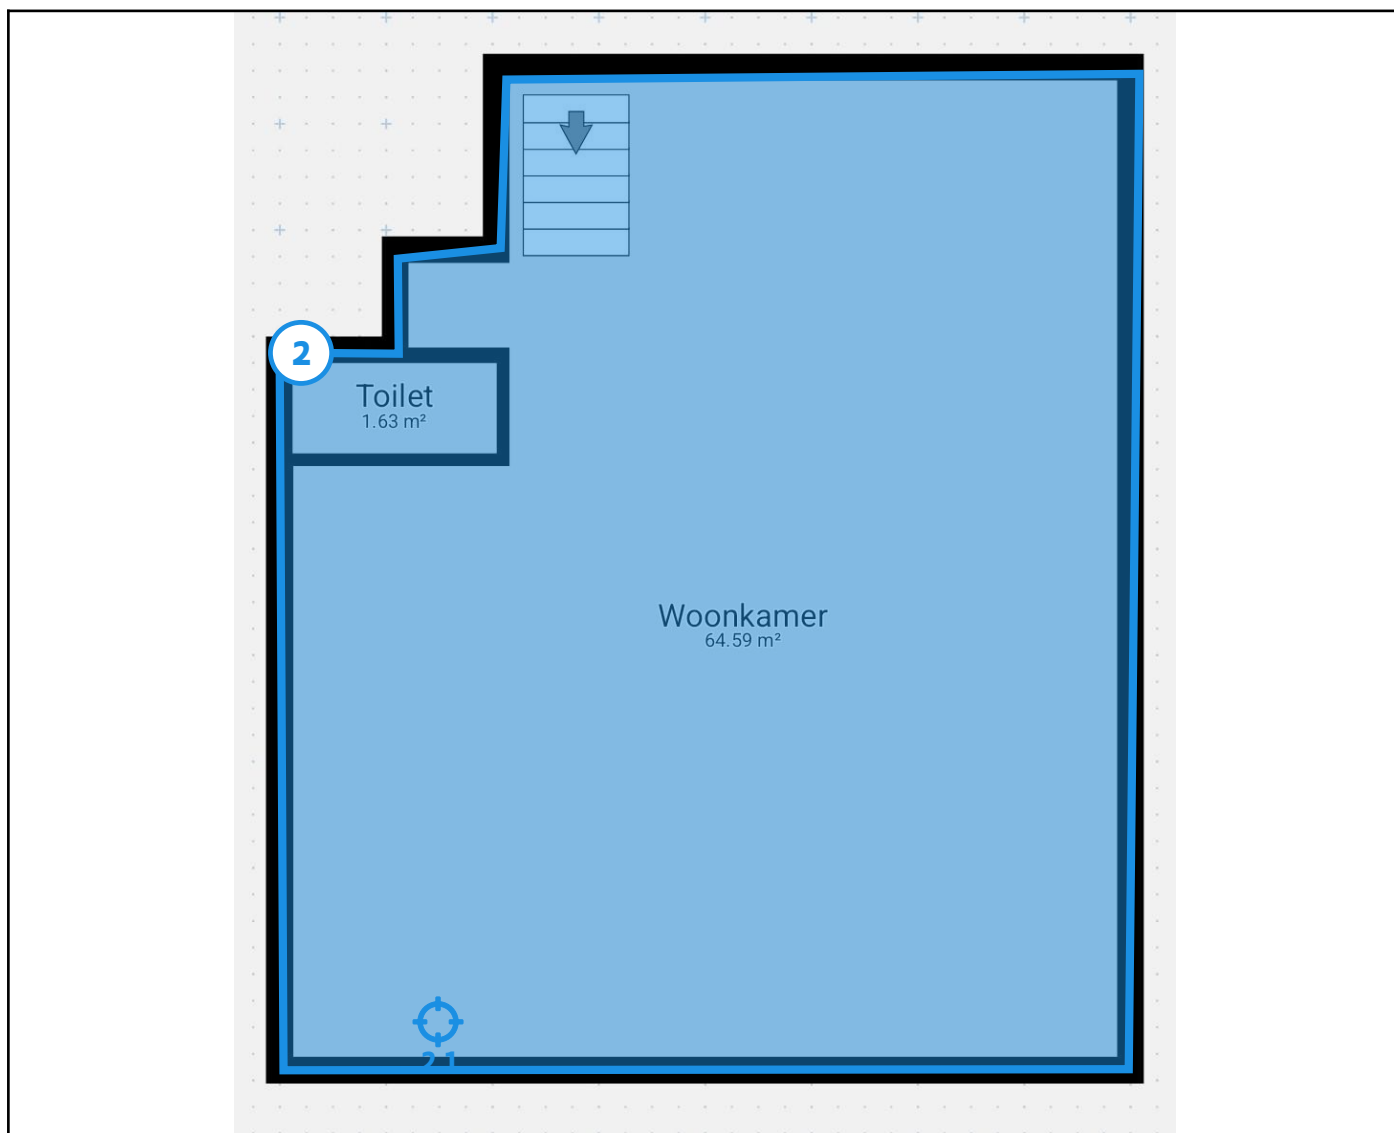
## Plan 1.3: Duplex - eerste verdieping

Beschrijving	Type	Actie
2. Pleisterwerk plafonds duplex	Geen asbest	-
2.1 Code: 2.1	Mengmonster	-

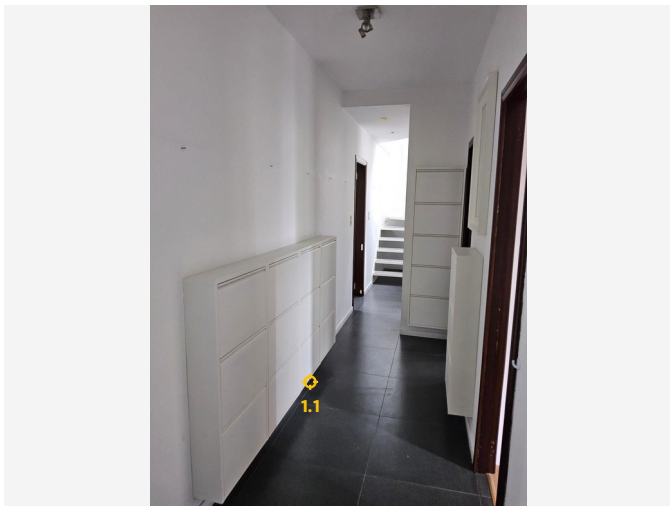
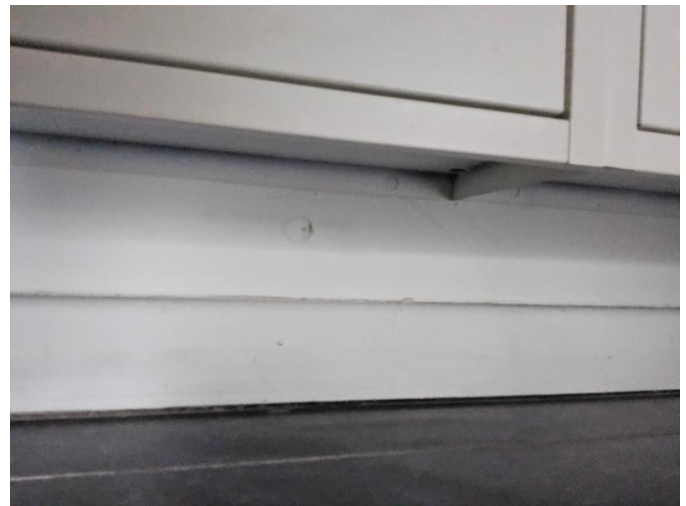
Geen asbest

<b>Beschrijving</b>	Pleisterwerk binnenmuren duplex
<b>Omgeving</b>	Binnen
<b>Primaire drager</b>	Binnenwand
<b>Bindmiddel van materiaal</b>	Gips - kalk
<b>Gebondenheid op basis van bindmiddel</b>	Niet-hechtgebonden
<b>Hoeveelheid (oppervlakte - dikte - aantal)</b>	• 245,00 m <sup>2</sup> - 1,00 cm - 1 stuk
<b>Totaal volume</b>	2,45 m <sup>3</sup>
<b>Identificatiemethode</b>	Een monstername door de asbestdeskundige met laboanalyse door een asbestlabo.
<b>Destructieve handeling voor identificatie</b>	Nee
<b>Opmerking</b>	Alle andere wanden werden afgewerkt met niet-asbestverdachte gipskartonplaten of tegels

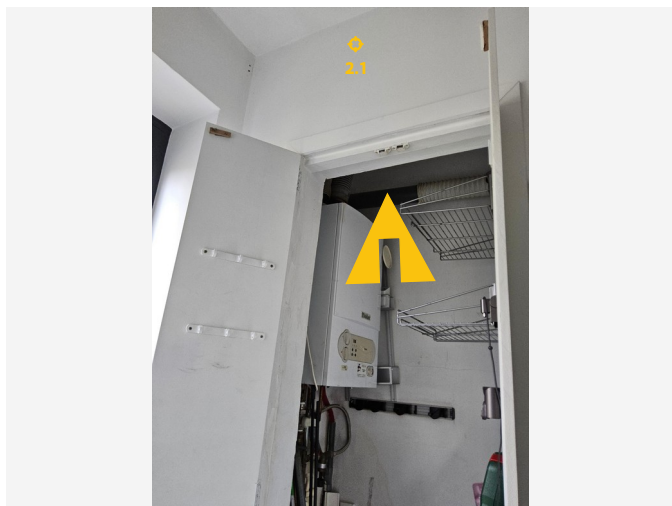
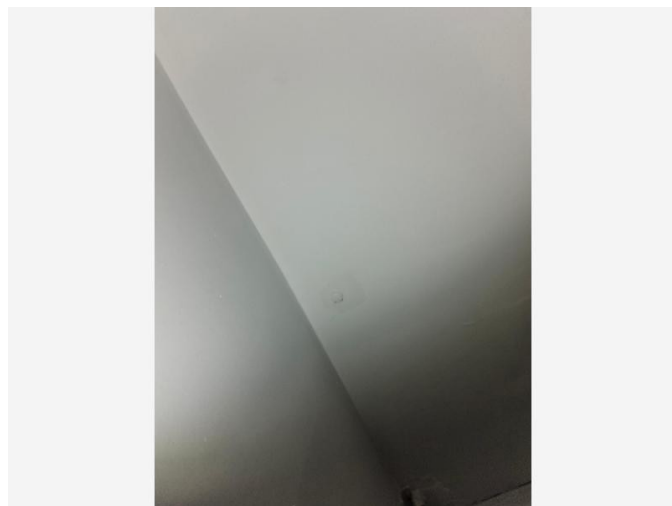
Geen asbest

<b>Beschrijving</b>	Pleisterwerk plafonds duplex
<b>Omgeving</b>	Binnen
<b>Primaire drager</b>	Plafond
<b>Bindmiddel van materiaal</b>	Gips - kalk
<b>Gebondenheid op basis van bindmiddel</b>	Niet-hechtgebonden
<b>Hoeveelheid (oppervlakte - dikte - aantal)</b>	• 120,00 m <sup>2</sup> - 1,00 cm - 1 stuk
<b>Totaal volume</b>	1,20 m <sup>3</sup>
<b>Identificatiemethode</b>	Een monstername door de asbestdeskundige met laboanalyse door een asbestlabo.
<b>Destructieve handeling voor identificatie</b>	Nee
<b>Opmerking</b>	Alle andere plafonds werden afgewerkt met niet-asbestverdachte gipskartonplaten.

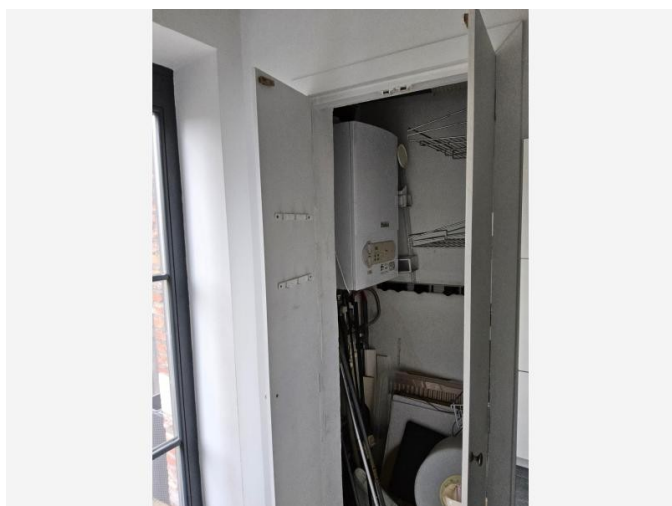
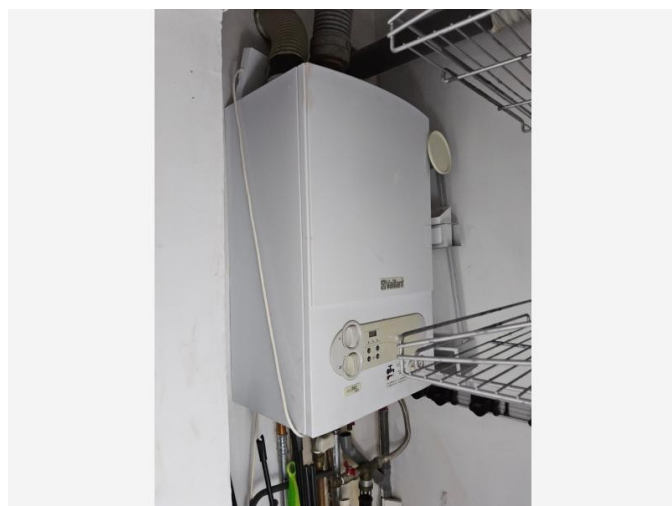
### Fiche 3: Stookketel

Beschrijving	Notitie	Terug te vinden op plannen
Fiche 3: Stookketel	Vaillant Ecotec Pro	-
Fiche 4: Afdichtingsmateriaal in en rond schrijnwerk duplex	Soepele silicone en rubber	-
Fiche 5: Rookgaskanalen	-	-
Fiche 6: Dakbedekking	-	-
