# Asbestinventarisatetest

Meerlenhoflaan 50/001, 2660 Antwerpen

Attestnummer : 20260526-000489.000

Uitgegeven op : 26.05.2026

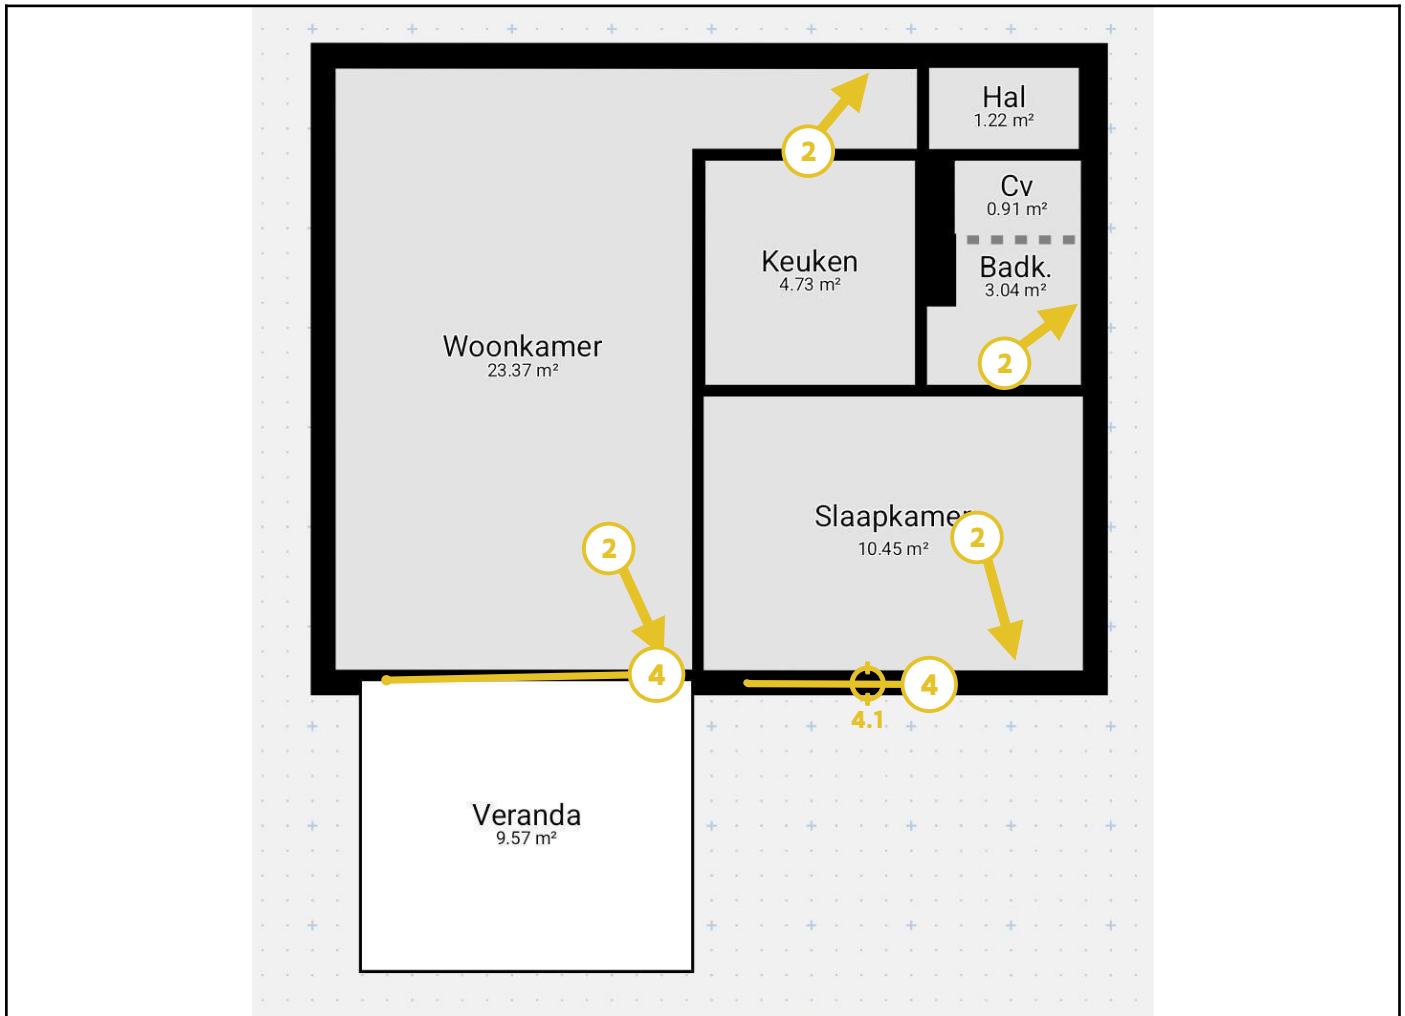
# Plan 1.1: Appartement bus 001

| Beschrijving | Type | Actie |
|---|---|---|
| 2. Bakeliet radiatorknoppen appartement | Asbestmateriaal | Zorgvuldig beheren |
| 4. Mastiek tussen glas en kader oud schrijnwerk appartement | Asbestmateriaal | Zorgvuldig beheren |

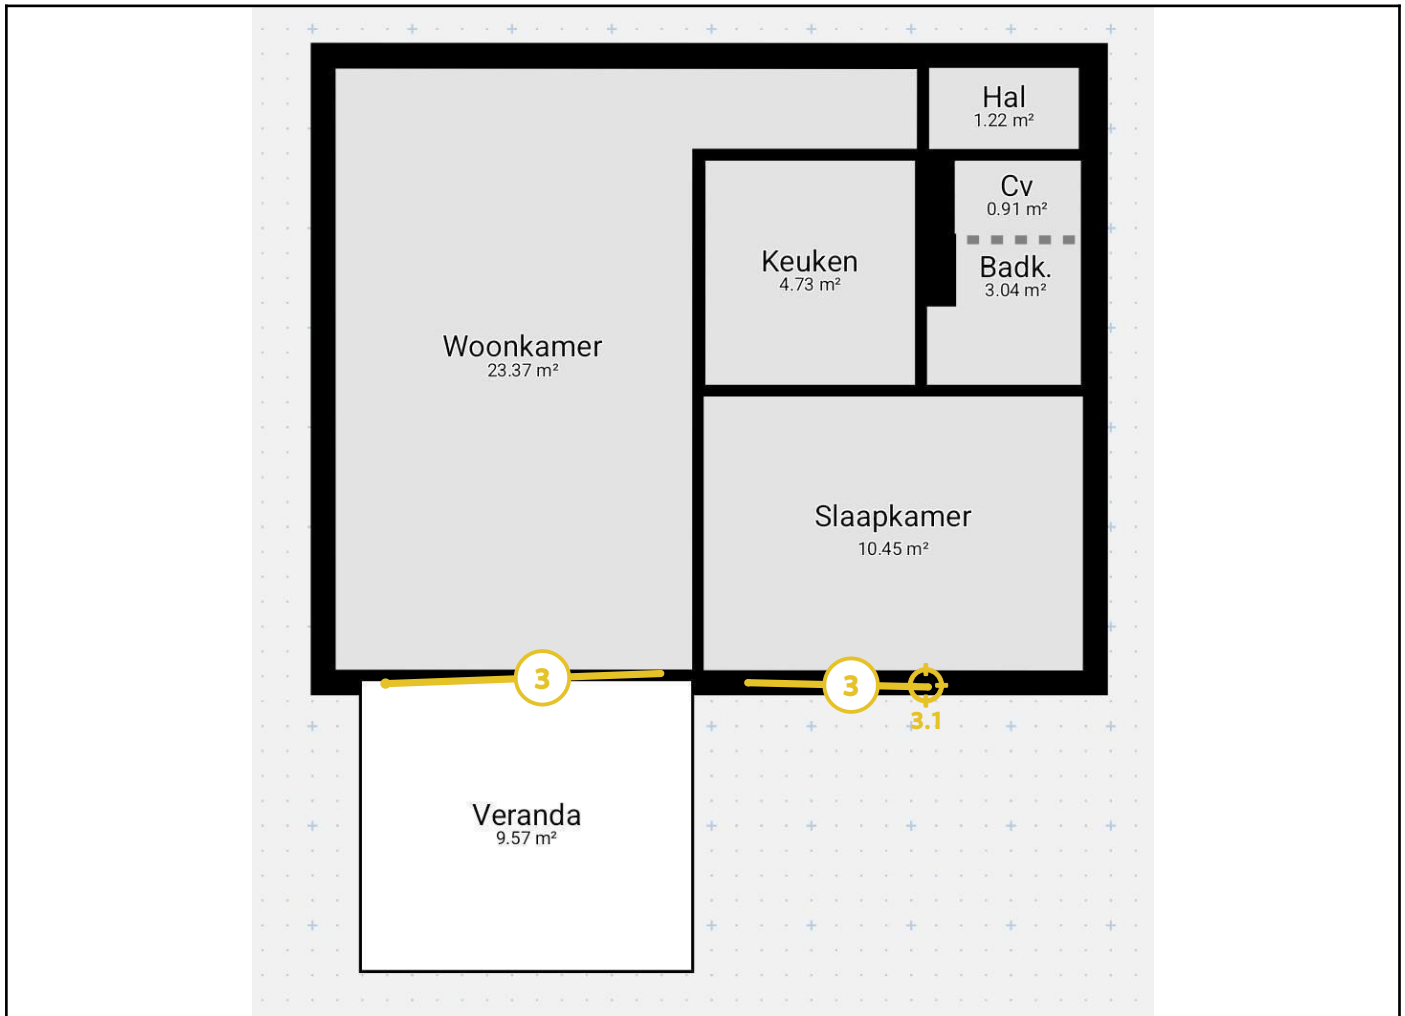
## Plan 1.3: Appartement bus 001

| Beschrijving | Type | Actie |
|--|---|---|
| 3. Afdichtingsmateriaal tussen oud schrijnwerk en metselwerk appartement | Asbestmateriaal | Zorgvuldig beheren |

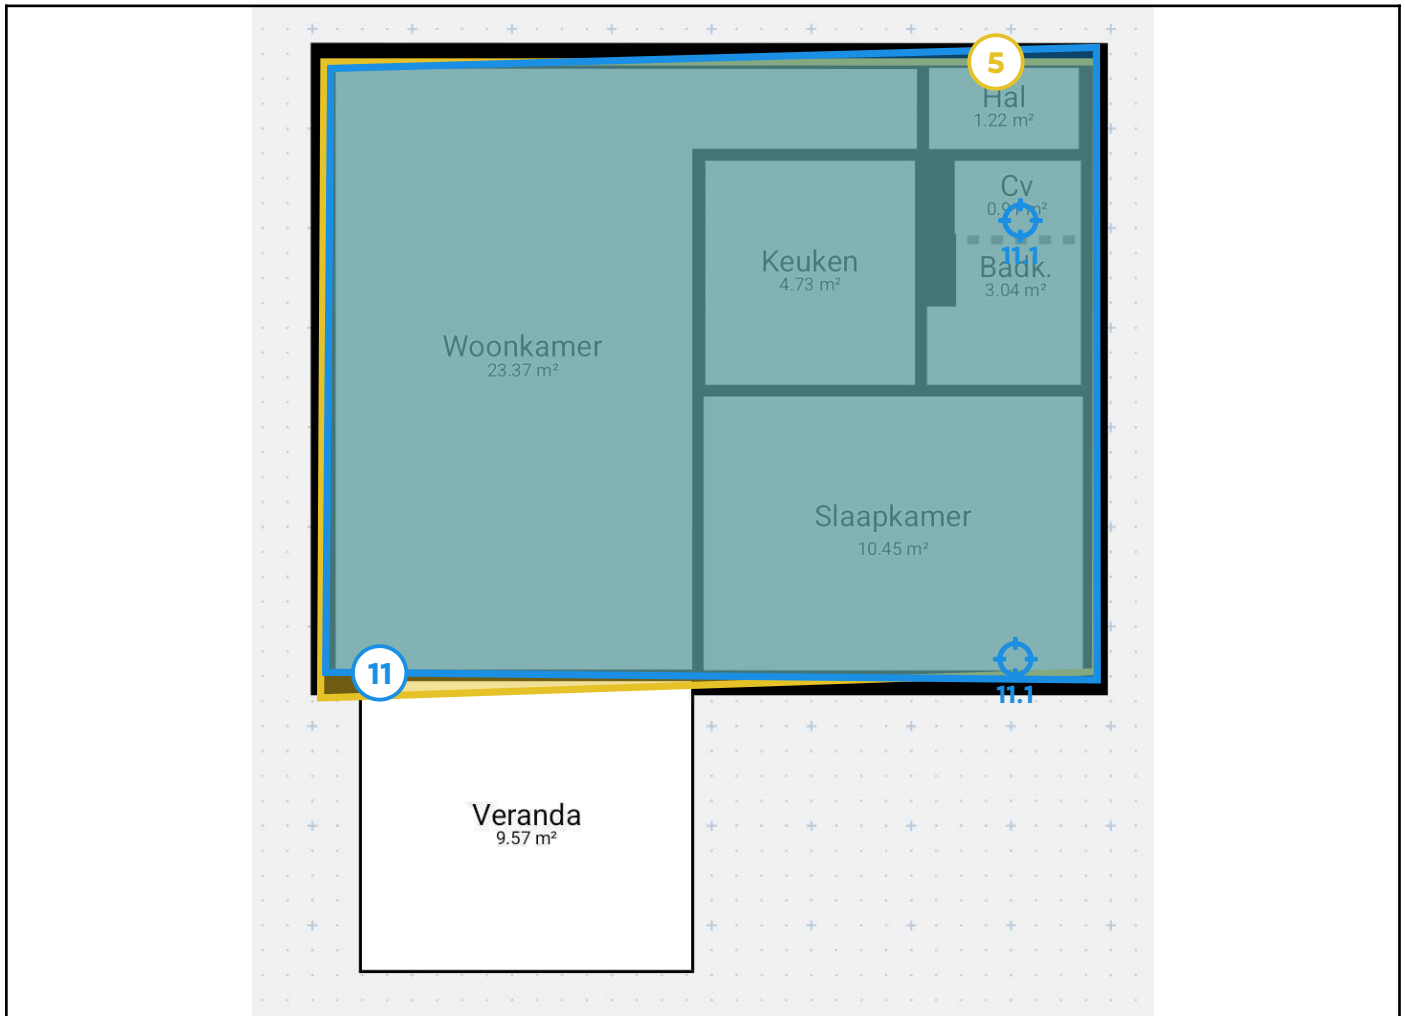
## Plan 1.4: Appartement bus 001

| Beschrijving | Type | Actie |
|---|---|---|
| 5. Bakeliet oude elektrische installaties appartement | Asbestmateriaal | Zorgvuldig beheren |

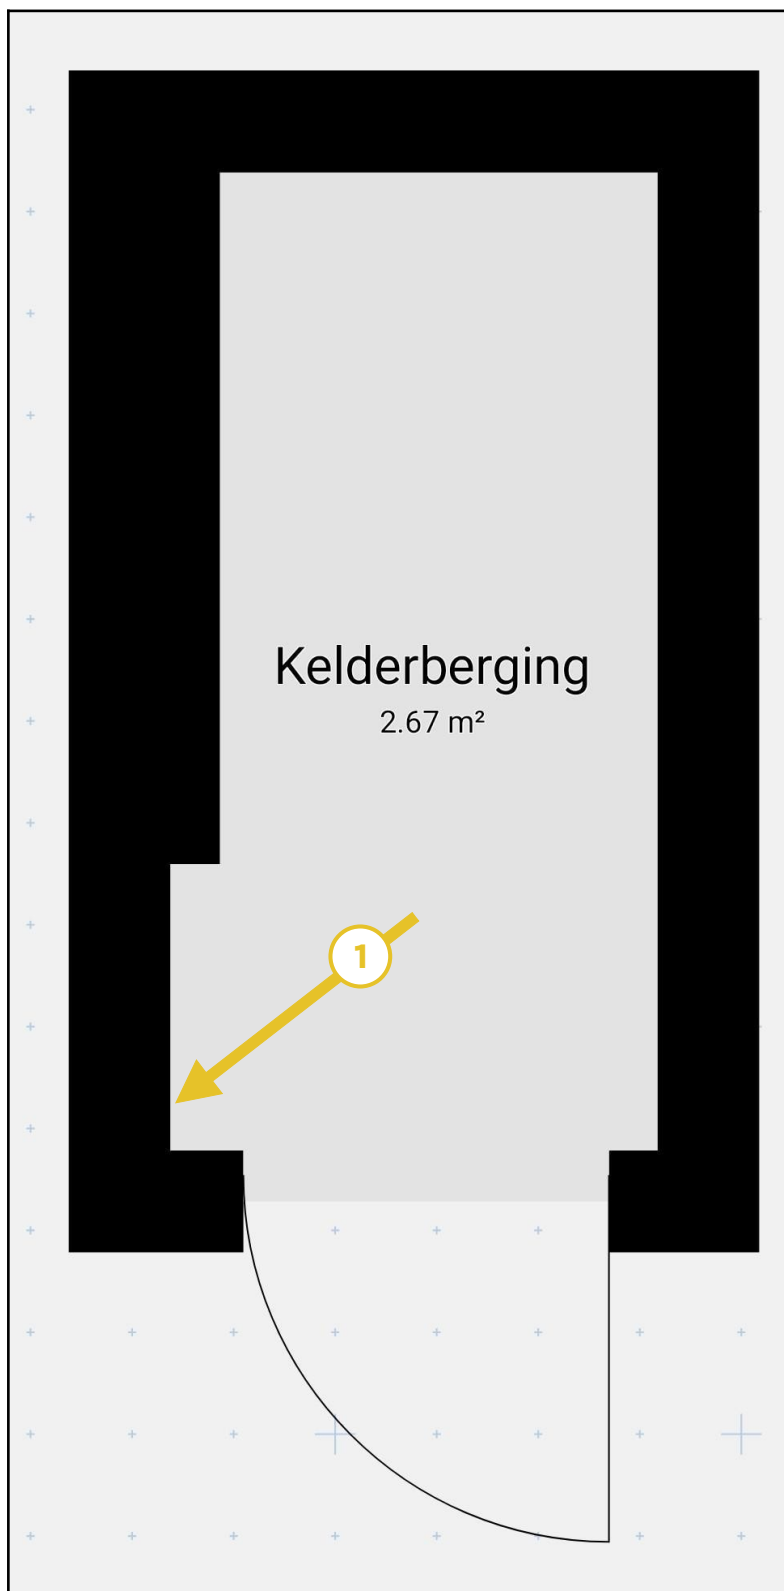
## Plan 1.7: Kelderberging

1. Bakeliet lichtschakelaar en lichtpunt  
kelderberging

Asbestmateriaal

Zorgvuldig beheren

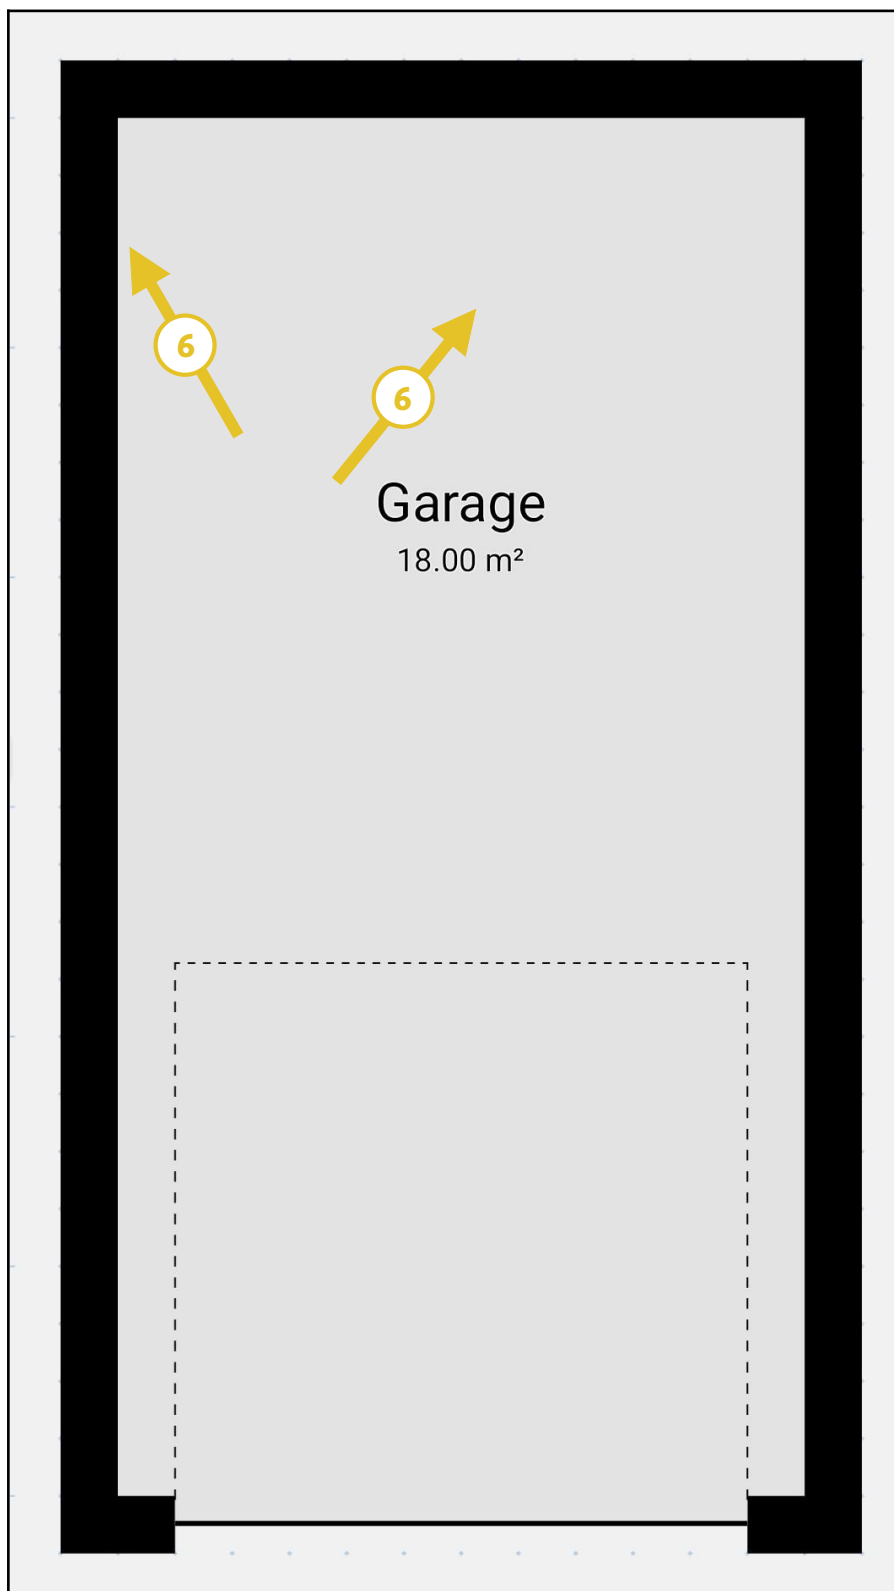
## Plan 1.8: Garage

6. Bakeliet lichtpunt en stopcontact garagebox

Asbestmateriaal

Zorgvuldig beheren

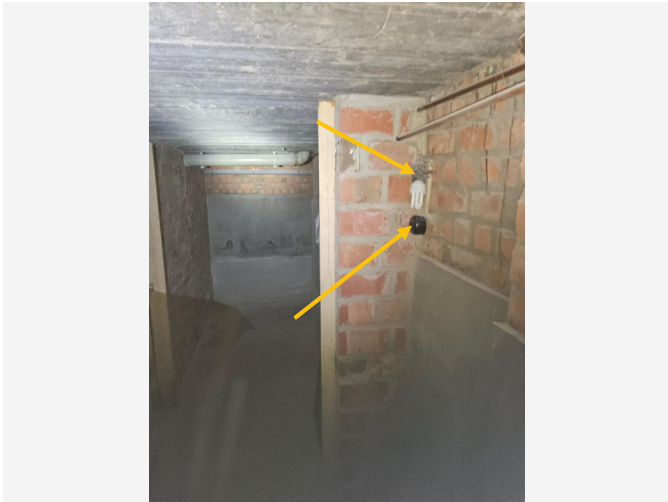
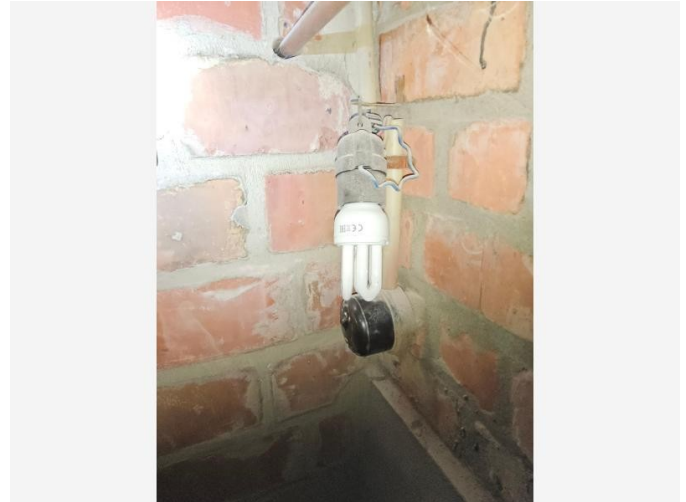
# Fiche 1: Bakeliet lichtschakelaar en lichtpunt kelderberging

Het asbestmateriaal valt onder de mijlpaal van 2040.

Zorgvuldig beheren

| Eindbeoordeling materiaalrisico | Laag materiaalrisico en/of verlaagde kans op vezelvrijgave |

| Asbestsoort (vezeltype) | Crocidoliet aanwezig |
| Toestand van het materiaal | Onbeschadigd, niet verweerd |

- Zorg voor een veilig beheer. Vermijd het beschadigen van het asbestmateriaal. Controleer de toestand jaarlijks op wijzigingen.
- Voer bijkomende staalname(s) uit.

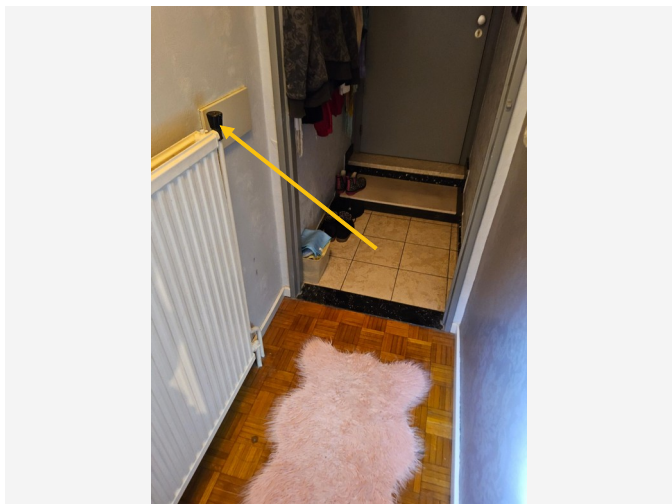
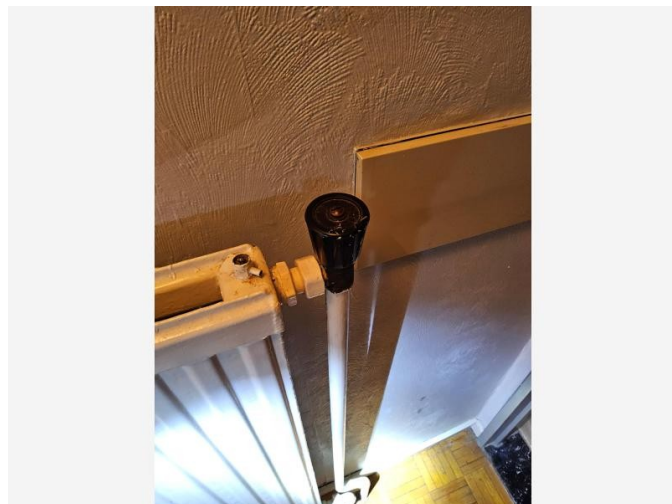
Het asbestmateriaal valt onder de mijlpaal van 2040.

Zorgvuldig beheren

| Eindbeoordeling materiaalrisico | Laag materiaalrisico en/of verlaagde kans op vezelvrijgave |

| Asbestsoort (vezeltype) | Crocidoliet aanwezig |
| Toestand van het materiaal | Onbeschadigd, niet verweerd |

| Beschrijving | Bakeliet radiatorknoppen appartement |

- Zorg voor een veilig beheer. Vermijd het beschadigen van het asbestmateriaal. Controleer de toestand jaarlijks op wijzigingen.
- Voer bijkomende staalname(s) uit.

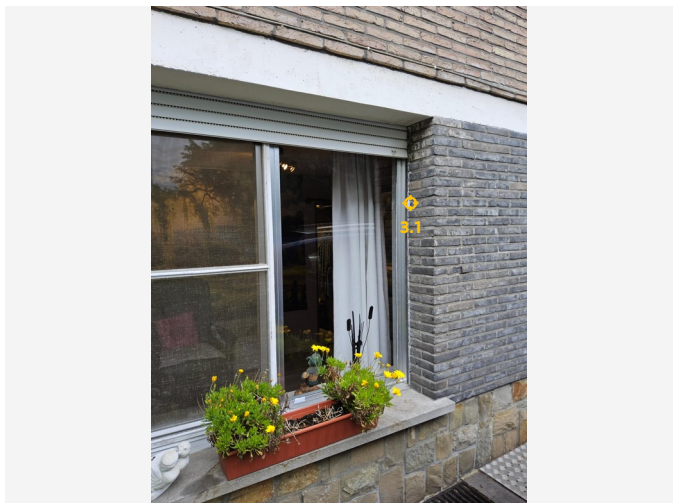
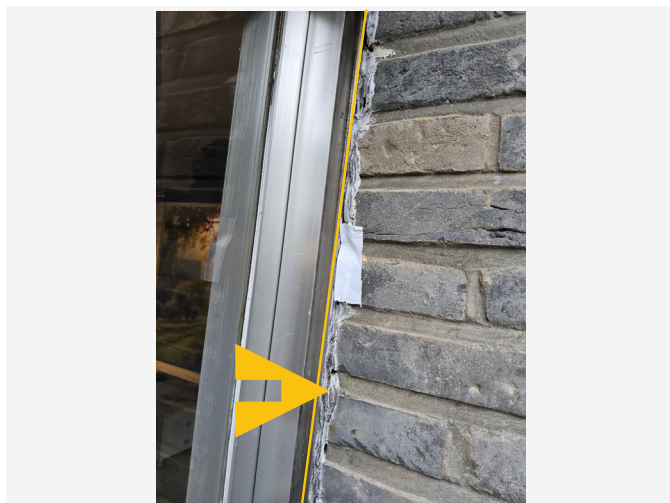
# Fiche 3: Afdichtingsmateriaal tussen oud schrijnwerk en metselwerk appartement

Het asbestmateriaal valt onder de mijlpaal van 2040.

Zorgvuldig beheren

| Eindbeoordeling materiaalrisico | Laag materiaalrisico en/of verlaagde kans op vezelvrijgave |

| Asbestsoort (vezeltype) | Alleen chrysotiel aanwezig |
| Toestand van het materiaal | Licht beschadigd, licht verweerd. Intacte calciumsilicaatplaat of materiaal met categorie 3-gebondenheid |

| # | Type | Referentie | Resultaat |
|---|---|---|---|
| 3.1 | Puntmonster | 4.1 | Chrysotiel |

- Zorg voor een veilig beheer. Vermijd het beschadigen van het asbestmateriaal. Controleer de toestand jaarlijks op wijzigingen.

- Eenvoudige handelingen: enkel door erkend asbestverwijderaar  
Indien blijkt dat deze toepassing niet op een veilige manier verwijderd kan worden dient u beroep te doen op een erkend asbestverwijderaar. Hermetische zone zal normaal gezien niet nodig zijn aangezien een asbestverwijderaar deze hechtgebonden toepassing kan verwijderen zonder bijkomende vrijgave van asbest.

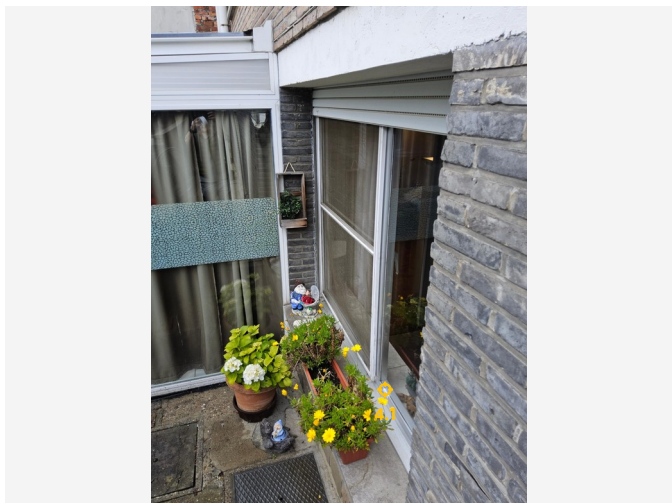
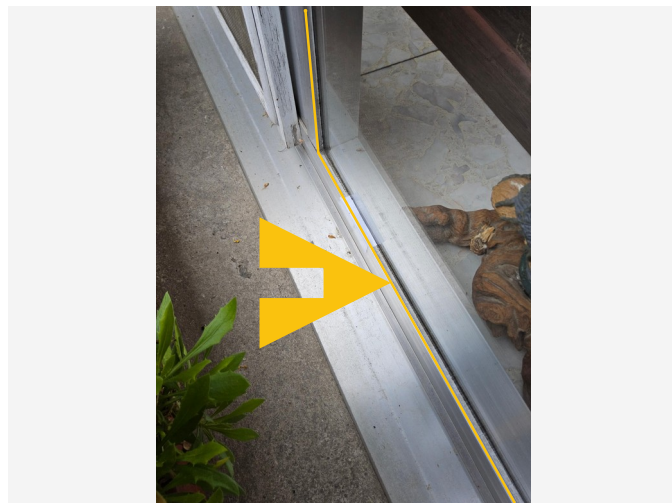
# Fiche 4: Mastiek tussen glas en kader oud schrijnwerk appartement

Het asbestmateriaal valt onder de mijlpaal van 2040.

Zorgvuldig beheren

- Zorg voor een veilig beheer. Vermijd het beschadigen van het asbestmateriaal. Controleer de toestand jaarlijks op wijzigingen.
